2021-중앙사고조사단-900

사회적 이슈(Issue) 사고 사례집

해체공사 건물 붕괴사고

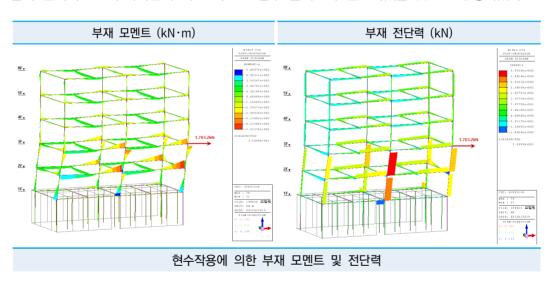
사고당시 상황을 토대로 구조해석을 수행해 본 결과 해체공사 중 적재된 잔재물의 하중에 의해 지상3층 바닥 한 스팬이 무너지면서 지상2층 좌측 기둥 상부에 휨 전단균열(소성힌지)이 발생했을 것으로 추정되며

사고당일 지상2층 바닥 슬래브를 해체하는 중 현수작용에 의한 충격하중(수평하중) 또는 적재된 잔재물의 지속적인 수평력에 의한 모멘트 발생으로 인해 지상2층 좌측 기둥이 파괴되어 상부구조 물이 연쇄적으로 무너지면서 대로 쪽으로 일부 슬래브가 전도되었을 것으로 추정하였다.

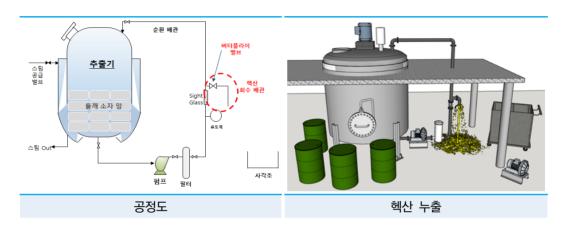
헥산 투입이 완료되고 약 20시간 동안 순환작업을 하기 위해 8m 정도 떨어진 판넬에서 순환 펌프 스위치를 작동시켰다. 펌프가 가동되고 얼마 지나지 않아 순환배관에 연결된 회수배관을 통해 헥산이 누출되었다. 회수배관의 밸브가 열려있는 상태에서 순환되며 헥산이 누출되고 주변에 있던 비방폭구조의 전기기계·기구에 의해 유증기가 점화되어 6명이 부상을 입고 치료 중 5명이 사망하였다.

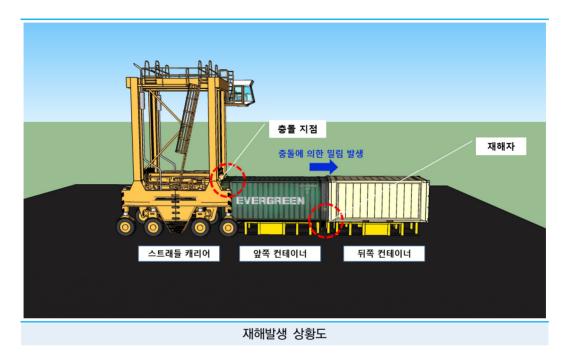
재해자는 양하된 컨테이너 봉인번호 확인을 위하여 앞쪽, 뒤쪽 컨테이너 사이의 개방된 공간으로 들어갔다. 약 30초 후 스트래들 캐리어가 앞쪽 컨테이너로 접근하던 중 스트래들 캐리어의 스프레더와 앞쪽 컨테이너가 충돌하고, 컨테이너가 밀리면서 재해자가 컨테이너 사이에 끼게되었다.

스트래들캐리어 충돌로 앞쪽 컨테이너는 카세트 중앙의 검수원 작업 공간 폭만큼 68cm 정도 이동하였고 뒤쪽 컨테이너는 약 20cm 정도 밀렸다.

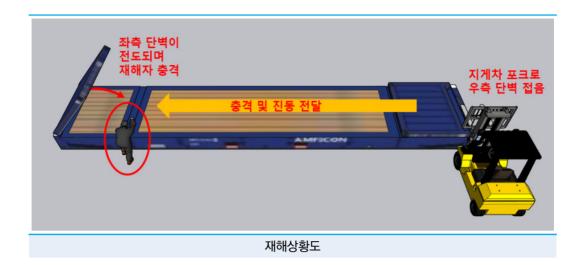
이때 지게차 작업자가 이 컨테이너의 우측 단벽을 밀어 접었다. 그러자 그 충격으로 좌측 단벽이 넘어지면서 나무토막을 제거하려 몸을 숙인 재해자를 덮쳤다.

본래 플랫랙 컨테이너에는 단벽의 급격한 하강을 방지하기 위해 완충장치가 설치된다. 그러나 사고발생 컨테이너에는 유압식 완충장치는 탈락되고, 스프링식 완충장치는 손상으로 완충역할을 하지 못했다.

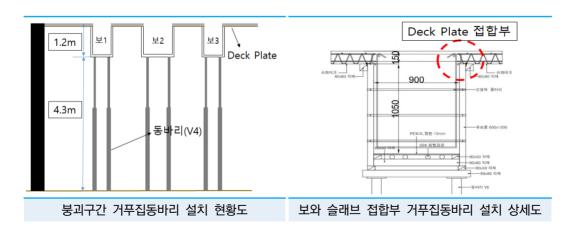
거푸집동바리 설치 현황을 조사한 결과 철근콘크리트 보 하부에는 파이프서포트를 설치하였고 슬래브는 데크 플레이트를 설치하여 동바리가 없는 구조였다. 붕괴는 보 하부에 설치한 파이프 서포트가 콘크리트 타설 하중을 견디지 못하고 발생하였다.

그리고 지상1층 슬래브 거푸집 공법이 당초 합판 거푸집+파이프서포트를 설치하는 구조에서 데크 플레이트를 설치하는 공법으로 변경되었는데 위와 같은 공법은 슬래브 동바리를 생략할 수 있는 장점이 있지만 콘크리트 타설 하중이 보에 집중되어 구조검토를 실시한 후 보 하부에 설치하는 파이프서포트 등 거푸집동바리 보강을 철저히 해야 만이 붕괴 사고를 예방할 수 있다.

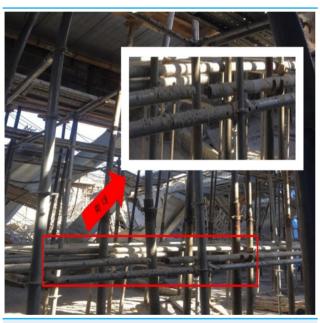
또한, 거푸집동바리 구조검토서 및 조립도를 작성하지 않고 현장 경험에 의존해서 임의 방법으로 파이프서포트를 설치하였고 수평하중을 지지하는 수평연결재는 안전인증을 받지 않은 직교 클램프*를 사용하여 체결하였으며 일부 구간에는 수평연결재를 일부 미설치한 것으로 조사되었다.

* 수평연결재 체결이 용이하여 현장에서 많이 사용하고 있으나 한쪽이 개방되어있어 수평하중이 작용할 때 수평연결재에 변위가 발생할 수 있고 안전인증을 받지 않은 미인증 제품

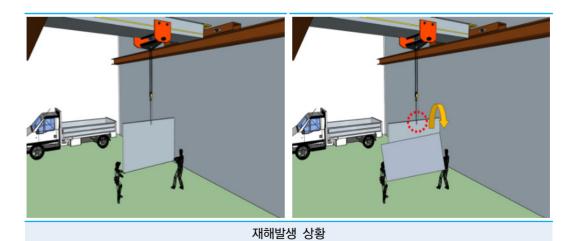
사고당일 평소와 다름없이 작업 수행을 위하여 작업자 2명이 08:00경부터 작업을 시작하였으며 17:00경부터 출고를 위하여 제품(400kg)에 부착된 러그에 체인슬링을 결속한 후 크레인 훅에 걸어 한사람은 한 손은 철판을 잡고 다른 한손으로는 리모컨을 쥔 채로 크레인을 운전하였으며 다른 한사람은 흔들림을 막기 위해 양 손으로 제품을 잡고 이동하던 중 제품의 러그가 파단되면서 제품이 작업자들을 가격하여 척추와 늑골 등이 골절되는 부상을 당하였다.

이러한 점을 고려하여 제품에서 러그가 탈락된 원인을 추정해보면 용접부의 용접 길이가 충분 하지 않았고 용접부의 목두께가 각각 상이한 점을 미루어볼 때, 러그 용접부의 용입부족 및 비드 결함 등 용접부의 용접강도가 불충분 하였던 것으로 추정되었다.

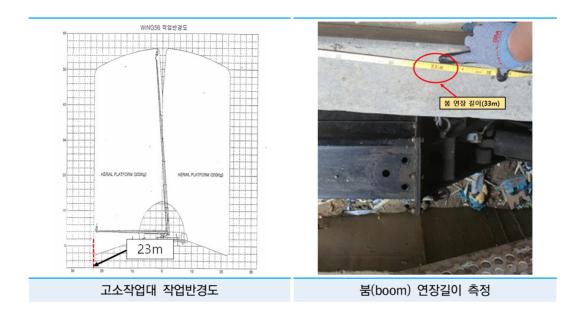
사고발생 고소작업대는 수평 최대 작업반경이 제작사 제원표상 23m이나 사고당시 붐 확장 길이(작업구간의 수선의 발을 내린 거리에서부터 고소작업대 수평거리)는 33m로 측정되어 정격 작업반경을 초과하여 붐을 연장한 것으로 조사되었다.

그리고 고소작업대 사용 시 작업에 따른 추락·낙하·전도·협착 및 붕괴 등의 위험 예방대책. 운행경로 및 작업방법을 포함한 작업계획서를 작성하여야 하나 작성하지 않았고 고소작업대에 탑승하여 작업하던 재해자는 안전대와 안전모를 지급·착용한 상태에서 작업하였으나, 사망자는 안전대의 안전 고리를 작업대에 체결하지 않고 작업한 것으로 조사되었다.

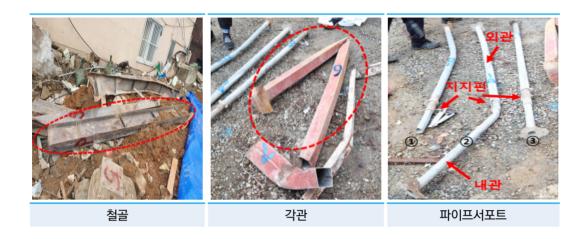
붕괴 사고 전 10일 전부터 내부 벽체 해체작업 및 슬래브 보강작업을 하였는데 보강작업은 철골, 각관, 파이프서포트 등을 슬래브 하부에 설치하는 방법으로 실시하였는데 사고조사 결과 구조 안전성평가는 하지 않았고 현장소장의 경험에 의해 구조 보강재가 설치되었다.

붕괴 원인 및 매커니즘**을 추정해보면 준공 후 46년 경과에 따른 노후화, 수직 증축에 따른 내하력이 저하된 건축물에 대한 리모델링 사업을 하면서 사전조사, 안전성 평가 미수행, 부적합한 구조보강, 내력벽 임의 해체 등으로 슬래브 처짐 및 벽체의 전단, 뒤틀림 모멘트 발생으로 건축물이 붕괴된 것으로 조사되었다.

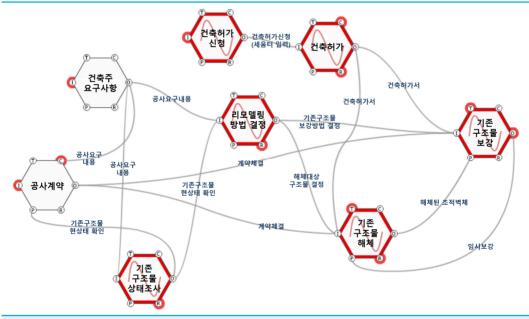
00동 주택 붕괴사고 FRAM Model

- (분석목표) 사고와 관련된 시스템 전체적인 관점에서의 분석기법으로서, 기존 주택 리모델링 공사를 사전 상태조사 기존 주택 보강방법 결정 조적벽 해체 등 세부 기능으로나는 후 각 기능별 변동성을 파악하고 기능 간의 상호작용에 의해 변동성이 파급되고중첩되어 일어나는 취약성을 분석하여 이러한 변동성의 여파를 완화시키는 대책을 수립하는 것이다.
 - ※ 사고의 각 요소들에 대해 양호-불량이라는 이분법적 접근으로 특정 사고원인을 찾아내려는 기존의 방법과 차별화 됨
