건설 중대재해 사례와 대책

2011. 9

한국산업안전보건공단
KOREA OCCUPATIONAL SAFETY & HEALTH AGENCY

소수력발전소 기계실 슬래브 콘크리트 타설 중 시스템동바리 붕괴

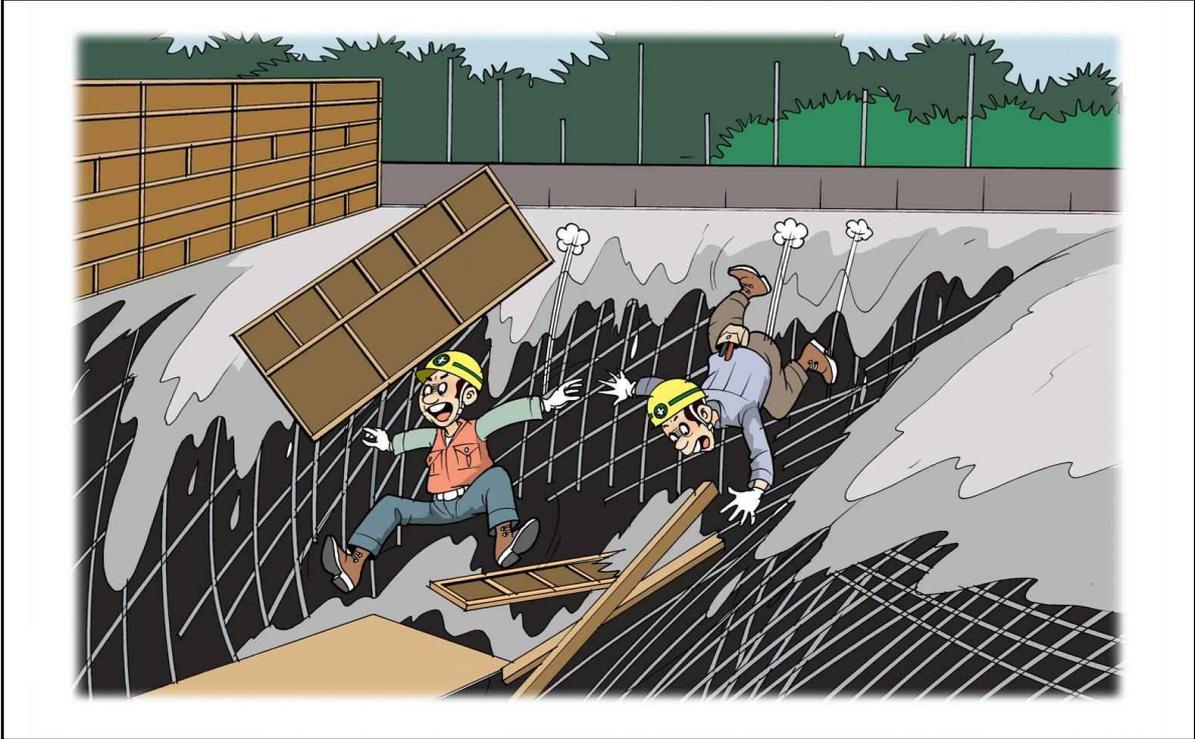
재해상황도

공사명	OO 살리기 사업	발생일시	2011.04.16(토) 12:20분경
재해형태	붕괴	재해정도	사망 2명
소재지	경북 상주시 낙동면	공사규모	보, 소수력발전소, 교량 등
재해개요	소수력발전소 기계실의 슬래브(t=100cm) 및 벽체(t=110cm) 콘크리트 타설 중 가새 미설치 등 조립상태가 불량한 시스템 동바리(조립높이 : 14.16m~20.10m)가 붕괴되면서 슬래브 상부에서 콘크리트 잔량을 확인하던 원청 및 협력업체 직원 2명이 추락 후 매몰되어 사망한 재해임.

안전대책	<p>- 시스템동바리 조립 시에는 수평하중, 좌굴하중 등을 반영한 구조검토 및 조립도 작성 후 그 조립도에 의하여 조립하여야 함.</p> <p>※ 구조검토 부재 규격 준수, 조립간격 준수, U-head 중심에 멩에재 설치, 좌굴 안전성 확보를 위한 가새 설치 등 조립도 및 조립기준 준수</p>
------	--

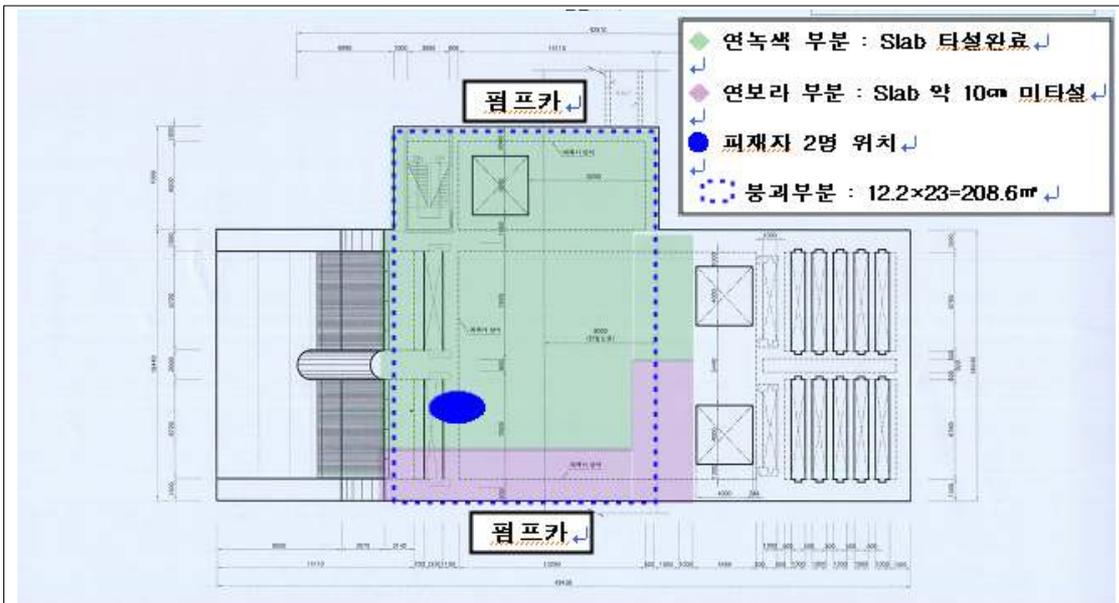
소수력 발전실 평면도(사고발생 시 콘크리트 타설 현황)

- 재해발생 전일 18:30경 근로자 20명과 펌프카 2대를 배치하여 소수력 발전실 콘크리트 타설 작업을 개시함.
- 재해발생 당일 01:00경 소수력 발전실 벽체 잔여분(높이 3.5m, t=1.1m, 487m³) 콘크리트 타설을 완료함.
- 01:40경 슬래브(t=100cm) 콘크리트 타설을 시작한 후 06:00경 벽체 및 슬래브 콘크리트 총 580m³를 타설하고 휴식을 취함.
- 08:00경 근로자 12명과 펌프카 2대로 콘크리트 타설 작업을 재개하여 12:00경 타설 예정물량 775m³ 중 745m³ 타설 후 레미콘 수습문제로 작업을 중지하고 철수(중식)함.
- 12:20경 원청과 협력업체 직원 2명이 콘크리트 잔량을 체크하기 위해 슬래브 위로 이동한 순간 조립상태가 불량한 시스템 동바리(조립높이 : 14.16m~20.10m)가 콘크리트 하중 등을 견디지 못하고 붕괴되면서 피재자 2명이 매몰 사망하는 재해 발생.

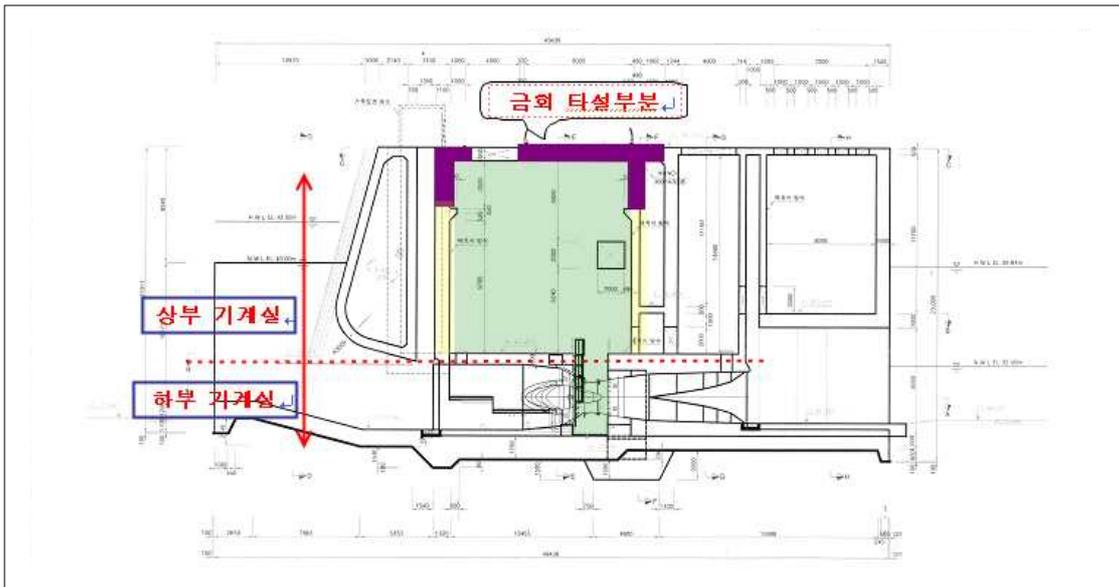
소수력 발전실 단면도(사고발생 시 콘크리트 타설 부위)

- 금회 콘크리트 타설 전 작업현황
 - 상·하부 기계실 벽체 약 10.66m 높이까지 콘크리트 타설 완료 상태(노란색 부분)
 - 시스템 동바리(총고 : 14.16m~20.10m) 조립(연녹색 부분)
- 사고발생 시 콘크리트 타설 상황
 - 타설 예정물량 775㎡ [상부 기계실 벽체 잔여분(높이 3.5m, t=1.1m) 487㎡ 과 슬래브 (12 × 24m, t=1.0m) 288㎡] 중 745㎡ 콘크리트 타설(보라색 부분)

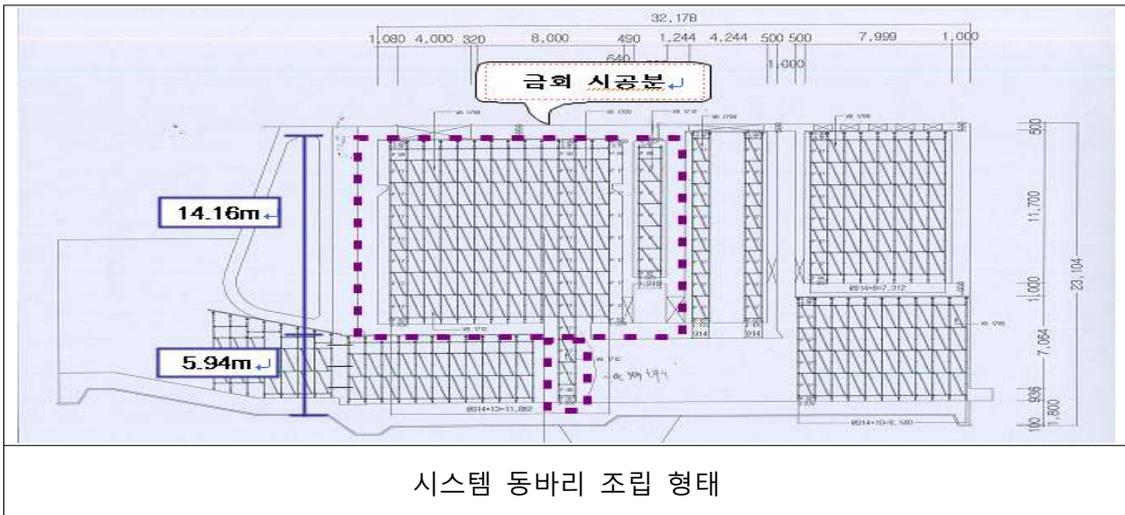
시스템 동바리 조립 형태

- 조립높이 : H = 14.16m~20.10m(Slab t=100cm)
- 재료규격(모델명 : DM System)
 - 수직재 : L=1,750mm, 외경 Ø60.5mm, t=2.3mm
 - 수평재 : L=920mm, 1,225mm, 외경 Ø42.7mm, t=2.3mm
 - 가새재 : L=1,845mm, 1,974mm, 외경 Ø42.7mm, t=2.3mm

- 거푸집 동바리 설계하중에 가설공사 표준시방서에서 정한 수평하중을 반영하지 않았으며,
- 수직재 검토 시 지주 좌굴에 대한 안전성 검토 미실시, 허용하중은 지주 단본 부재 시험하중으로 산정

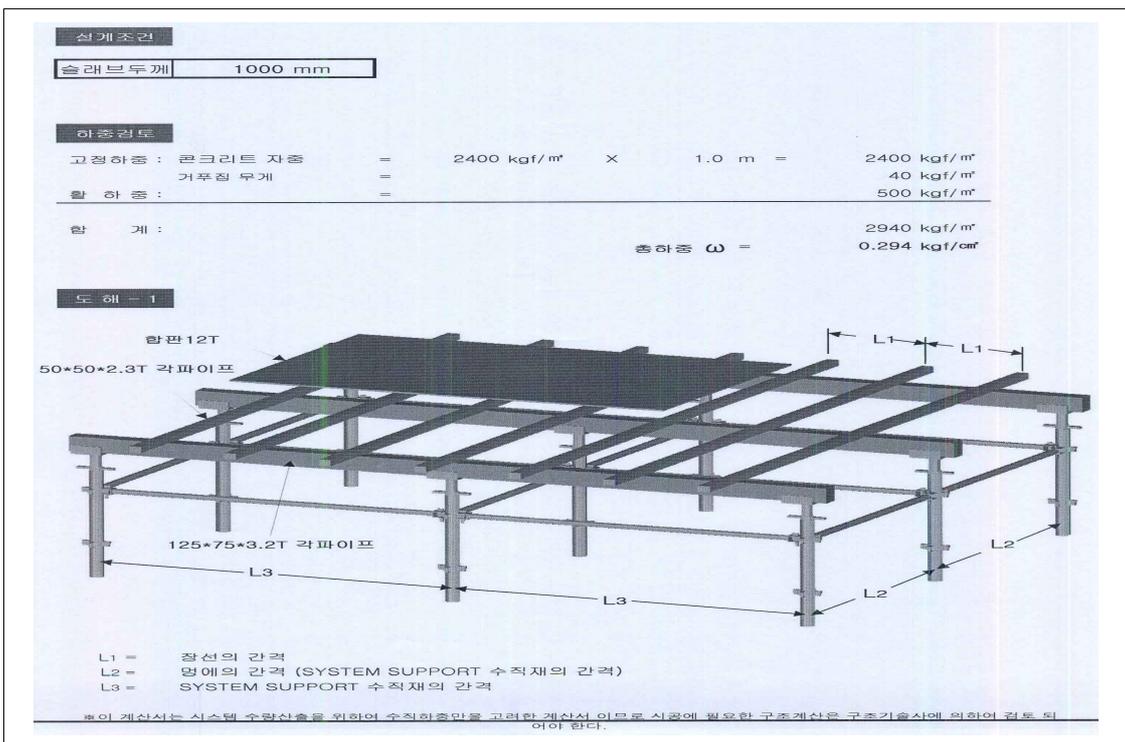
- 구조검토 내용

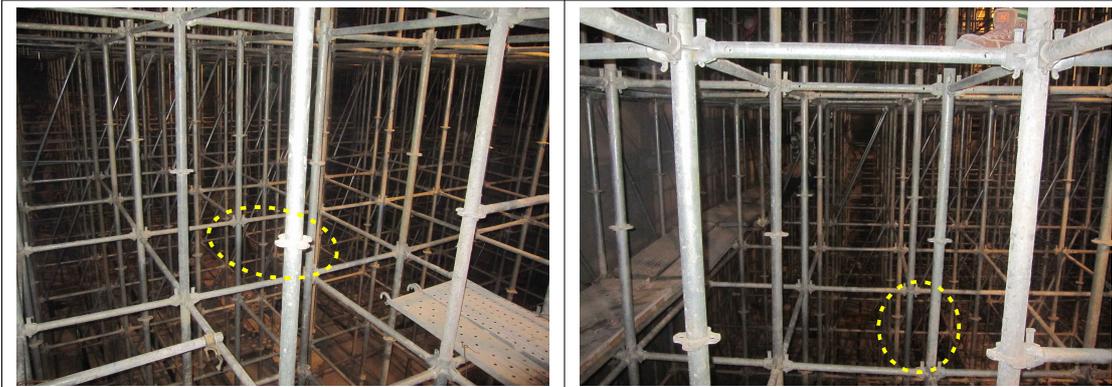
- 수직부재의 좌굴방지 등을 위한 수평재 일부 미설치

수평재 누락 (사고발생 전 사진)

- 구조검토 및 조립도를 작성하였으나,
 - 구조검토 시 가설공사 표준시방서에서 정한 수평하중을 반영하지 않았고, 수직재 좌굴에 대한 안전성 검토 등이 미흡한 상태에서,
 - 수평재 일부 누락, 가새재를 시스템 동바리 조립 중앙부와 벽체측에 부분적으로 설치, 지주 이음부 연결핀 미설치 등 조립기준을 준수하지 않아,
 - 콘크리트 하중 등을 견디지 못한 시스템 동바리가 붕괴된 것으로 추정됨.

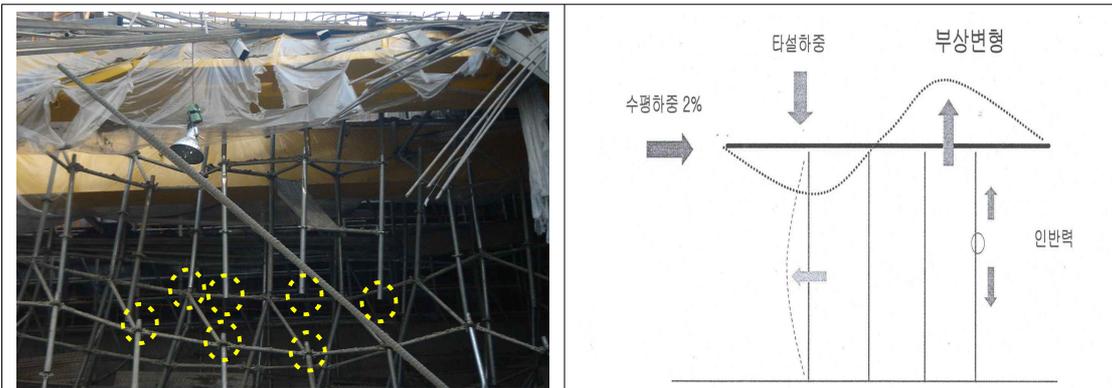
- 콘크리트 타설 시 수직재 이격 및 이탈 방지 등을 위한 이음부 연결핀 미설치

연결핀 미설치

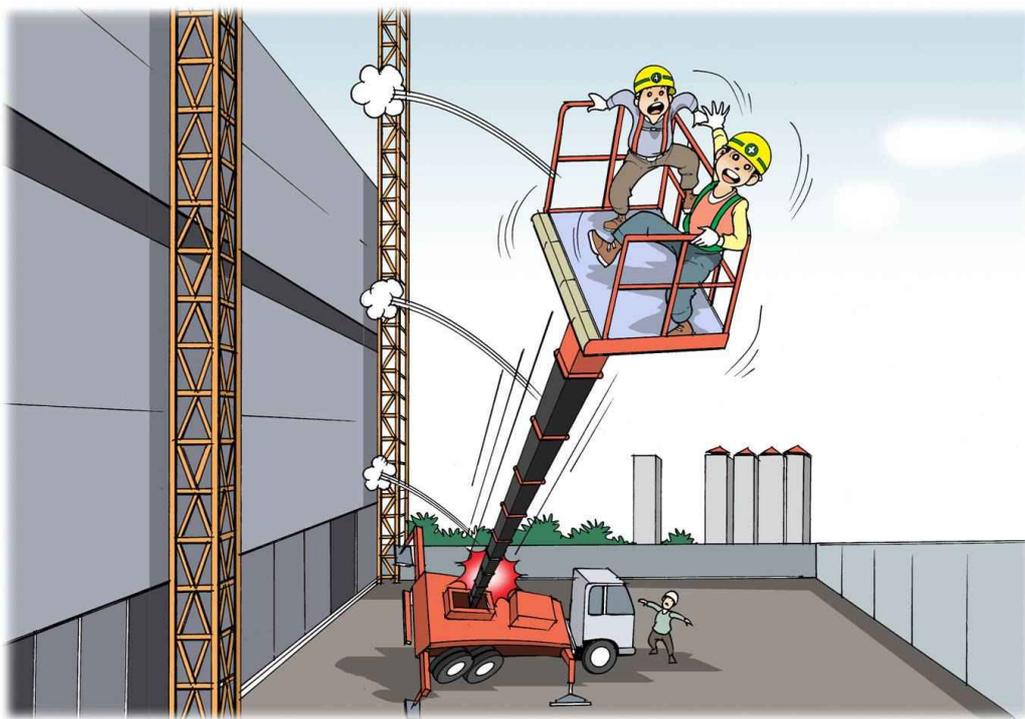
재해상황도

공사명	OO라인 신축공사	발생일시	2011.05.08(일) 16:11분경
재해형태	추락	재해정도	사망 1명, 부상 1명
소재지	경기도 화성시	공사규모	지상 12층
재해개요	피재자 2명이 고소작업차(차량 탑재형 : SKY700) 작업대에 탑승하여 건물 외벽 도장작업 중 운전자가 붐을 조작하여 작업대 위치를 이동하려는 순간 차체 프레임이 작업하중을 견디지 못하고 파손되어 붐이 넘어지면서 작업대와 함께 지상바닥으로 추락(H≒28m) 1명이 사망하고 1명이 부상당한 재해임.

- 고소작업차 사용 작업 시 작업지휘자를 배치하고 수립된 작업계획을 준수하여야 하며, 작업 전에 차체, 붐, 작업대 등 각 부위의 이상 유무를 확인하고 필요 시 보수·보강 후 작업하여야 함.
- 붐 전도, 작업대 탈락 등에 의한 추락위험이 상존하는 고소작업차 사용 시 별도의 견고한 구조물에 안전대 부착설비(구명줄) 설치 후 근로자가 안전대를 걸고 작업하도록 하여야 함.

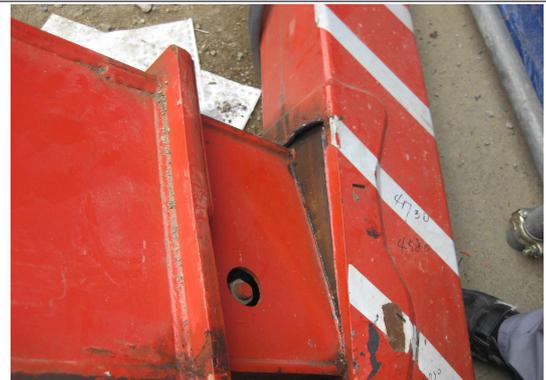
- 아우트리거 부재는 수직재와 수평재의 용접부 파단 상태, 수직재와 받침판 연결고리 파손 상태, 붐이 서서히 전도되었다는 진술 등을 고려할 때,
 - 아우트리거(4번) 부재는 붐이 넘어지면서 부가된 하중을 견디지 못하고 상부 부재 부터 연쇄적으로 파단된 것으로 추정됨.

아우트리거(4번) 수직재 및 수평재 용접부

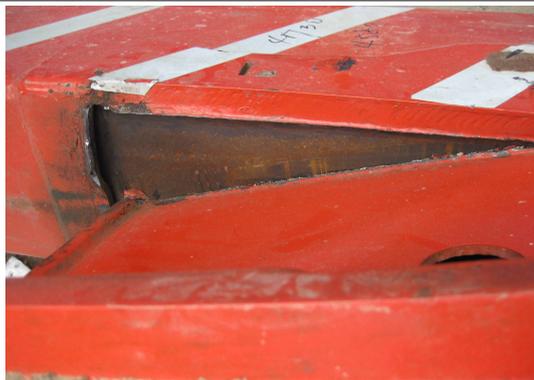
수직재 및 수평재 용접부 상태(I)

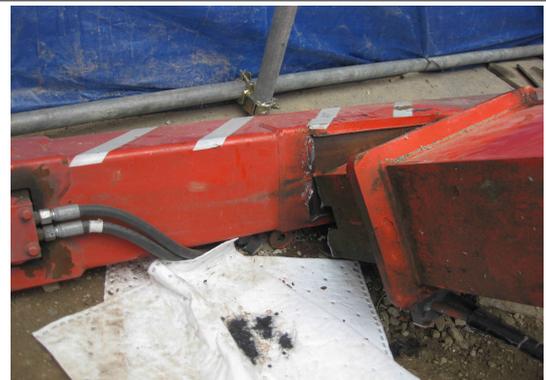
수직재 및 수평재 용접부 상태(II)

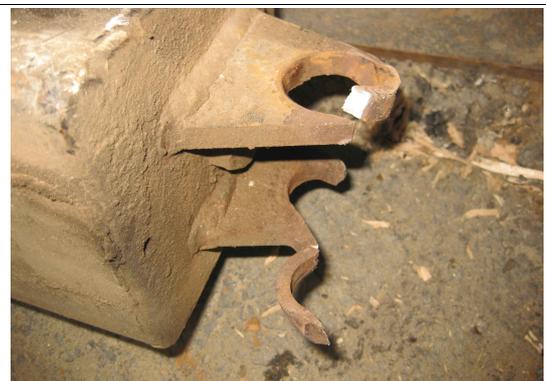
수직재의 받침판 연결부 상태

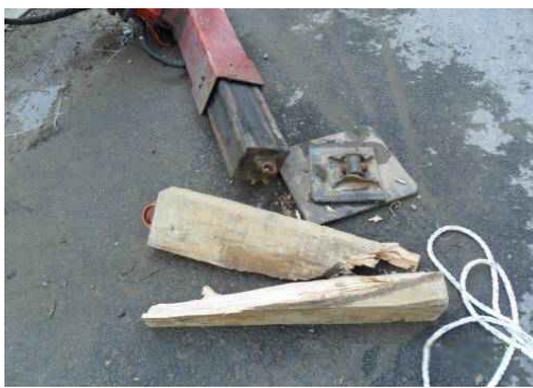
- 아우트리거 1개소 당 3개의 받침목을 설치하였고, 4번 아우트리거에 설치한 받침목이 부분 함몰 등의 상태로 파손되지 않고 대각선 형태로 목재가 절단된 것을 고려할 때,
 - 4번 아우트리거 받침목 설치상태가 불량하지는 않았으나 붐이 넘어지면서 부가된 하중을 견디지 못하고 파손된 것으로 추정됨.

받침목 파손 상태

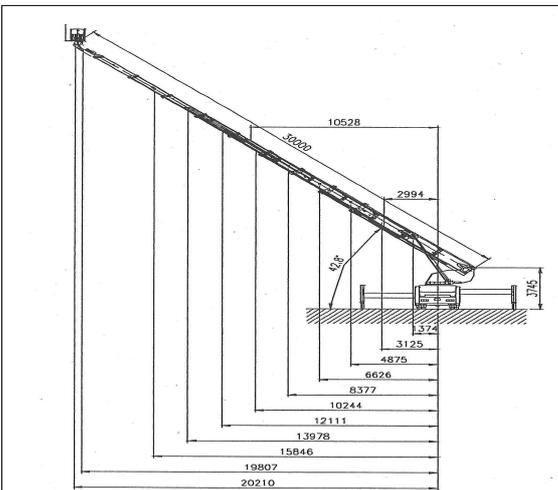
- 일반적으로 붐 인출 시 중량이 작은 위쪽 속붐 인출 후 중량이 무거운 하부 겹붐을 인출하는 순서로 작업하나,
 - 속붐에 비해 상대적으로 무거운 겹붐을 먼저 인출하고 나머지 길이만큼 위쪽 속붐을 인출하여 작업함으로써 사고발생 시 전도모멘트가 가중되었을 것으로 추정됨.
- ※ SKY700 : 겹붐 1단 ~ 5단, 속붐 6단 ~ 9단

사고당시 붐 인출방법(겹붐과 속붐 인출)

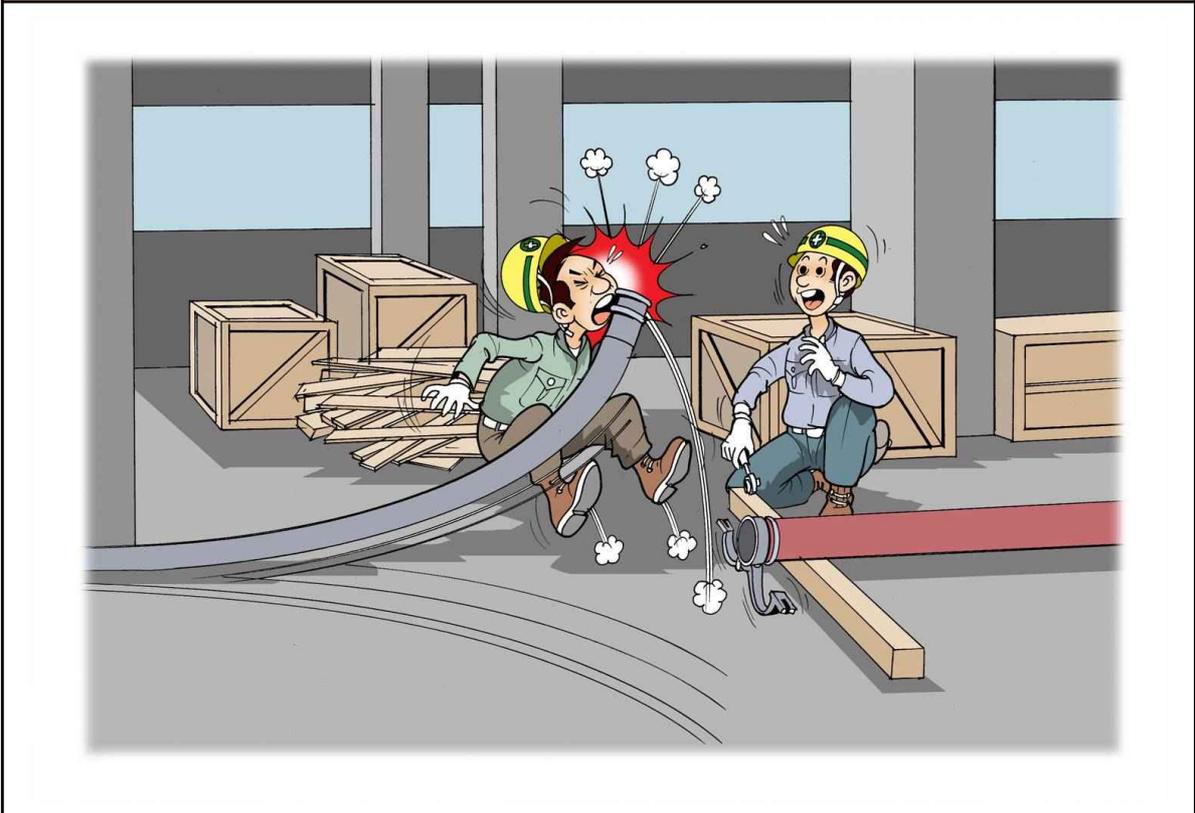
재 해 상 황 도

공 사 명	○○ 주상복합 공사	발생일시	2011.04.02(토) 11:56분경
재해형태	비래(날아와 맞음)	재해정도	사망 1명
소 재 지	부산 사상구 괴정동	공사규모	주상복합 1개동 (지하5층~지상33층)
재해개요	콘크리트 잔재물로 막혀있던 콘크리트 타설 호스를 수리하기 위하여 호스 연결고리(커플링)를 분리하자, 내부에 축적되어있던 공기압력을 이기지 못하고 호스가 요동치면서 옆에 있던 피재자의 안면부를 강타, 병원으로 후송 후 치료 중 사망한 재해임.

안전대책	<ul style="list-style-type: none"> - 콘크리트 펌프카와 같은 차량계 건설기계를 사용하여 작업을 하는 때에는 차량계 건설기계의 종류 및 능력, 작업방법이 포함된 작업 계획을 작성하고 당해 근로자에게 이를 주지시키고 작업을 실시하여야 하며, - 차량계 건설기계의 수리작업 시에는 당해작업을 지휘하는 작업지휘자를 지정하고, 작업순서를 결정한 후 작업을 실시하여야 함.
------	--

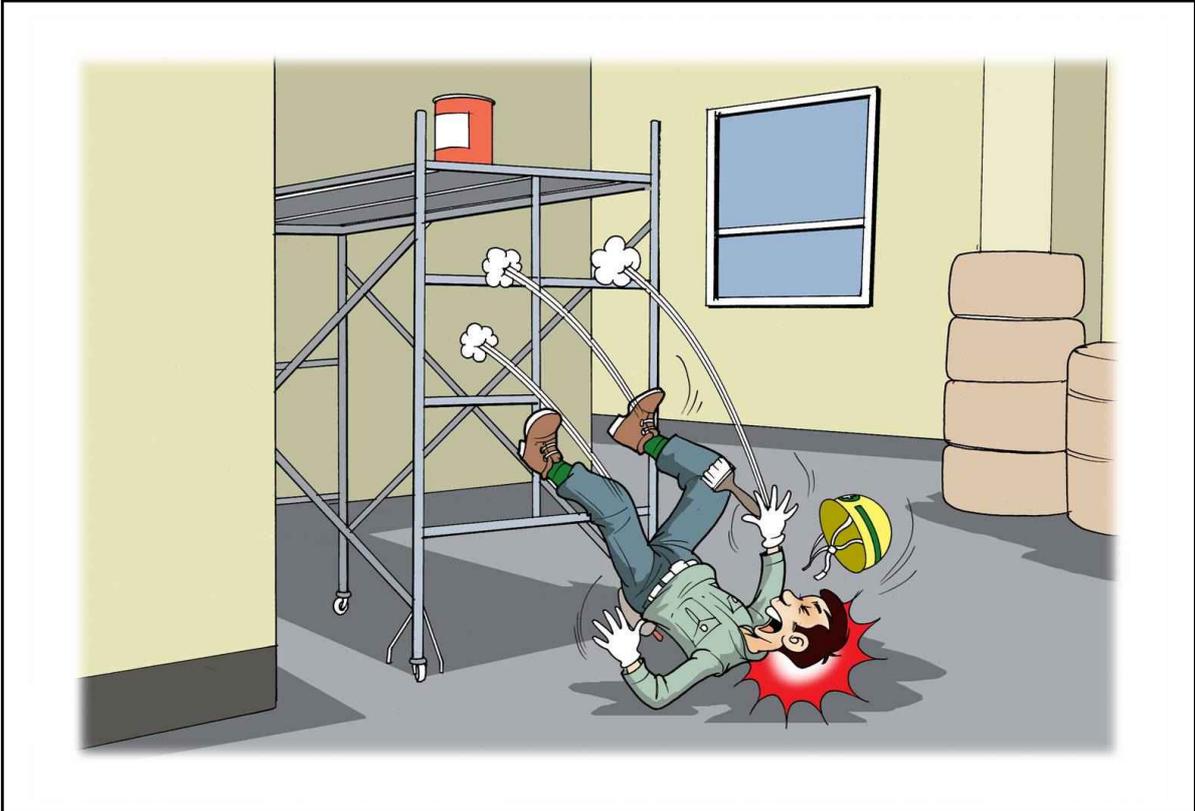
재해상황도

공사명	○○ 주상복합 신축공사	발생일시	2011.04.11(월) 15:40분경
재해형태	추락(떨어짐)	재해정도	사망 1명
소재지	부산 남구 대연동	공사규모	주상복합 1개동 (지상7층)
재해개요	피재자가 이동식비계의 작업발판 위에서 설비배관 도장(녹막이칠) 작업을 하고 내려오던 중 몸의 중심을 잃고 작업발판으로 부터 약1.7m 아래 콘크리트 바닥으로 추락 사망한 재해임.

안전대책	<ul style="list-style-type: none"> - 근로자가 추락할 위험이 있는 장소에서 작업 시에는 머리를 보호할 수 있는 안전모를 착용하여야 하고, 사고시 안전모가 머리에서 벗겨지지 않도록 턱끈을 확실히 조이는 등 올바른 방법으로 착용하고 작업토록 하여야 함.
------	--

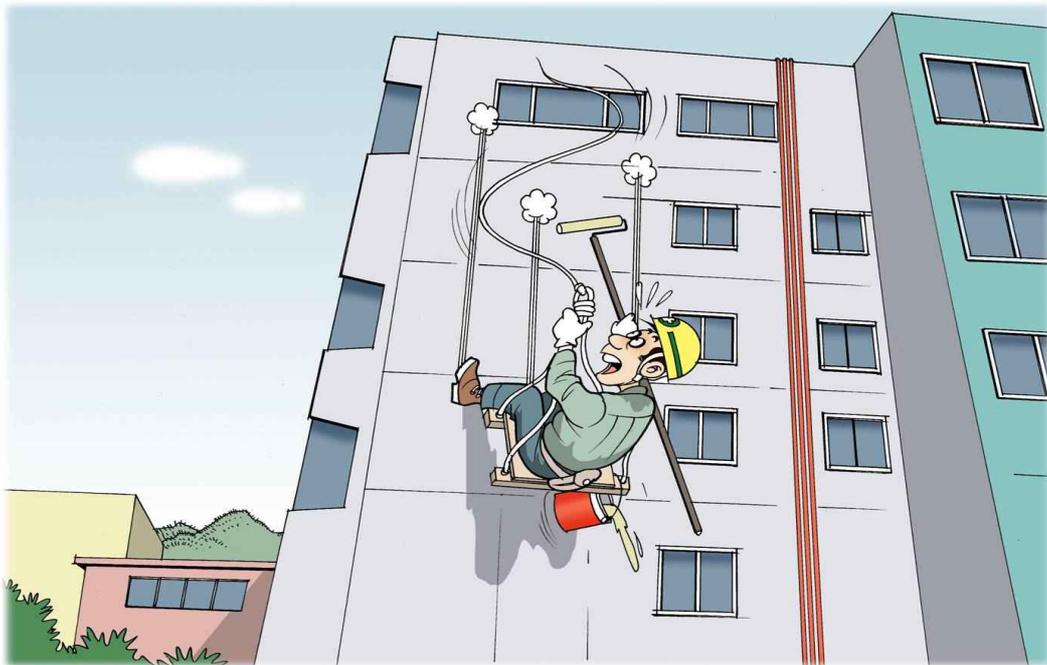
재해상황도

피재자가 아파트 외벽(10층 6라인) 도장작업을 위해 달비계용 섬유로프(20mm)를 옥상의 상수도 배관 받침대에 묶은 후 달비계를 타고 도장작업 중 섬유로프가 풀어지면서 달비계와 함께 추락하여(H≒20m) 사망한 재해임.

- 달비계를 이용하여 외벽 도장작업을 할 때에는 섬유로프가 풀리지 아니 하도록 체결하고 U클립 등으로 매듭풀림 방지 등의 조치를 실시하여야 하며 섬유로프 체결상태를 확인하는 등 조치 후 작업을 실시하여야 함.
- 또한, 달비계 작업 시 추락에 의한 근로자의 위험을 방지하기 위하여 작업용 로프와는 별도로 수직구명줄을 설치하여 안전대를 걸고 작업하여야 함.

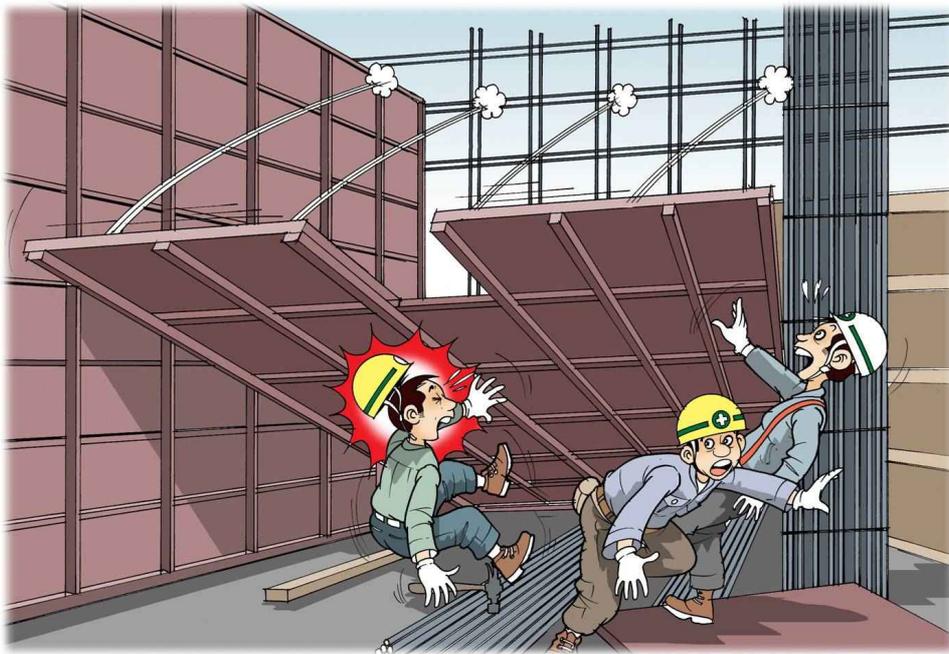
재해상황도

공사명	○○아파트 신축공사	발생일시	2011.04.13(수) 10:00경
재해형태	전도(넘어짐)	재해정도	사망 1명
소재지	경기 수원시 장안구	공사규모	지하2층, 지상40층, 26개동
재해개요	부대복리시설동 지하1층에서 형틀공 3명이 타워크레인의 벨트슬링(Belt Sling)을 이용하여 대형 패널(Panel) 벽체거푸집(5.7m×5.1m)을 설치하던 중 벽체 거푸집이 전도되며 피재자가 협착, 사망한 재해임.

- 벽체용 대형 패널 거푸집 설치 시에는 사전 수립된 작업계획에 따라 체결된 벨트슬링을 최종 해체하기 전, 전도 방지용 지지대의 상하부 고정상태, 밀림방지용 쇄기목 및 벽체 거푸집 하단부 못 고정 상태 등을 철저히 확인 후 벨트슬링 하단부 연결고리를 해체하는 등 전도위험 방지조치를 철저히 하여야 하고,
- 작업계획서 수립 시 작업 절차와 관련된 위험요인과 세부적인 안전대책을 해당 근로자에 주지시키고 작업지휘자의 위치 지정(작업 진행사항을 확인할 수 있는 지점)등 해당 근로자에 대한 근로자 교육을 철저히 하여야 함.

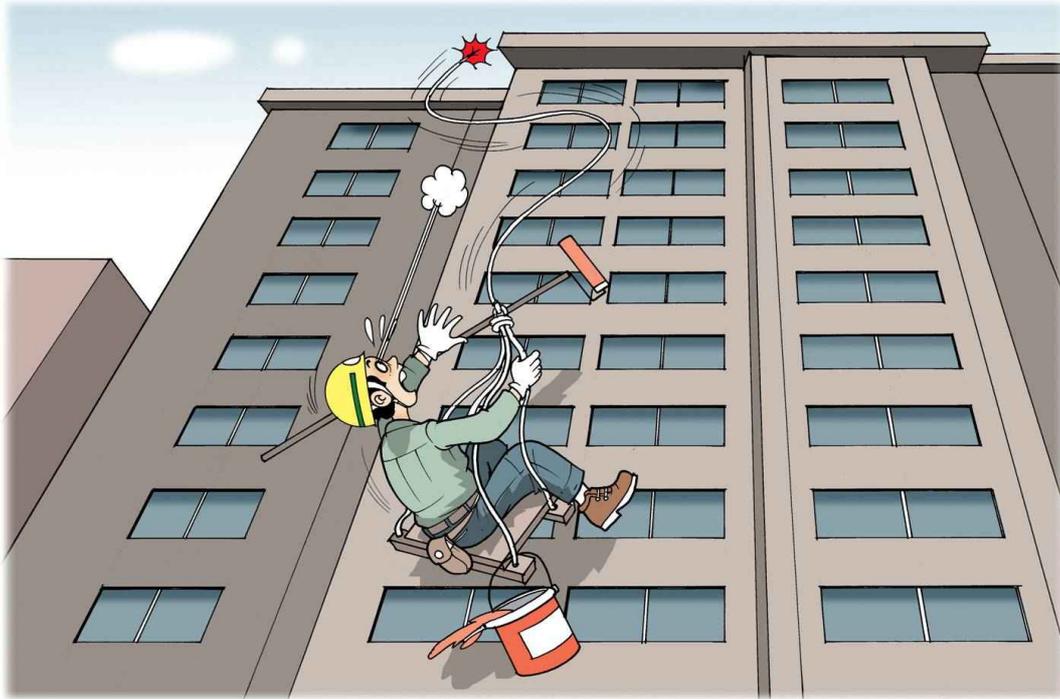
재해상황도

공사명	OO아파트 외벽균열보수 및 재도장공사	발생일시	2011.06.02 09:40분경
재해형태	추락(떨어짐)	재해정도	사망 1명
소재지	경기도 남양주시 호평동	공사규모	외벽균열보수 및 아파트10개동 재도장
재해개요	피재자가 아파트 OO동 외벽 도장작업 중 달비계를 지지하던 작업용 로프(주로프)가 끊어지며 약 19m아래 지상1층 화단으로 추락하여 사망한 재해임.

- 달비계 사용 작업전 달비계 주로프(작업용로프) 및 보조로프(수직구명줄)의 손상, 부식 여부 및 고정·결속상태, 설치경로와 추락방지대 체결상태 등을 점검후 작업을 실시하여야 하며,
- 보조로프에 추락방지대 설치 시 추락방지대가 정상 작동될 수 있도록 올바른 방법(작동방향 확인 등)으로 설치하고, 보조로프는 지면에 닿도록 충분한 길이를 확보하여야 함.

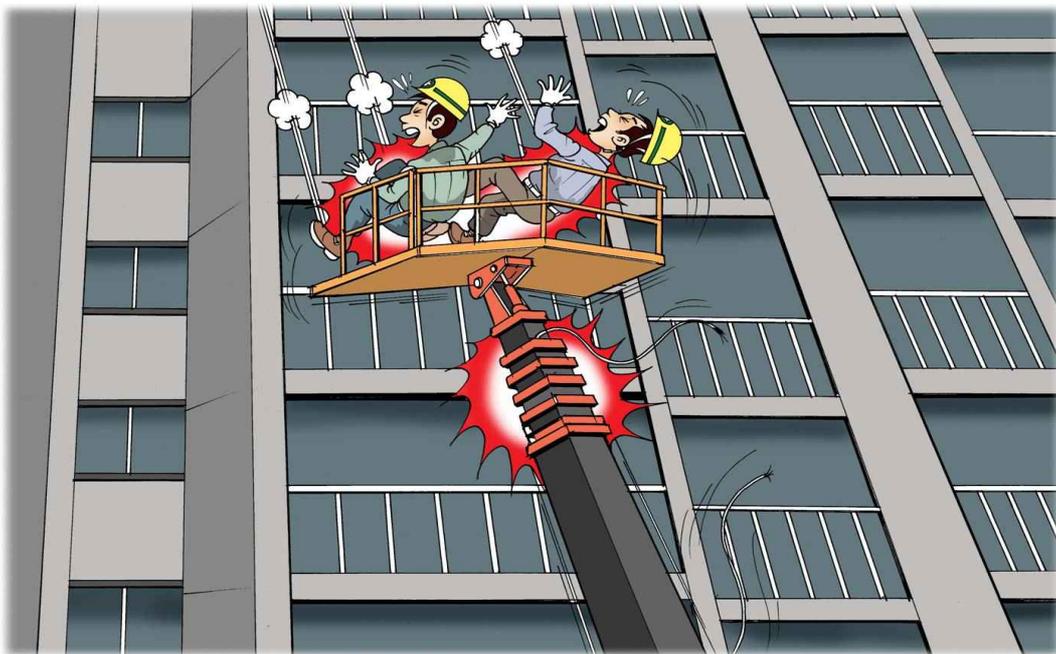
재해상황도

공사명	○○아파트 외부샤시 코킹공사	발생일시	2011. 6. 17(금) 13:05분경
재해형태	추락(떨어짐)	재해정도	사망 1명, 부상 1명
소재지	충북 청주시 OO동	공사규모	아파트 6개동 외부 샤시
재해개요	피해자 등 2명이 외부샤시 주변 노후된 실리콘을 제거하기 위하여 고소작업대에 탑승하여 지상 15층 샤시 전면부로 붐대를 상승시켜 접근하던 중 붐대 인출 와이어 로우프(Ø14mm, 2가닥)가 파단되며 붐대가 급하강하면서 작업대가 7층으로 떨어져 탑승했던 근로자 1명이 사망하고, 1명이 부상당한 재해임.

- 고소작업대 사용 작업 시 당해 기계의 종류, 운행경로 및 작업방법 등 작업계획을 현장여건에 맞도록 철저히 작성하고, 관련 근로자에게 교육후 작업계획에 따라 작업을 실시하여야 함.
 - 지속적인 수시점검 및 작업 시작 전 점검을 통하여 와이어로우프 소선의 상태를 철저히 확인하여야 하고, 교번피로하중에 의한 파단에 대비하여 와이어로우프를 주기적으로 교체하여야 함.
- ※ 사전점검 시 붐대를 완전히 신장시킨 상태에서 와이어로우프 전체 길이에 대한 점검을 하여야 함.

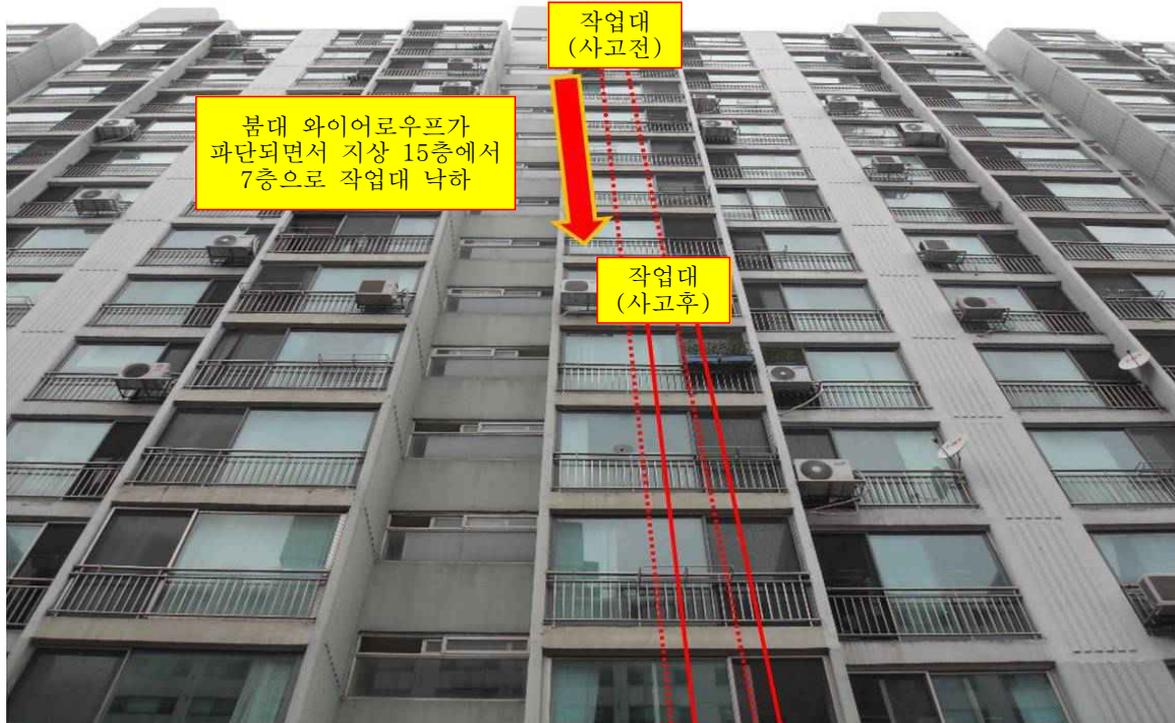
재해발생 전·후 작업대 위치

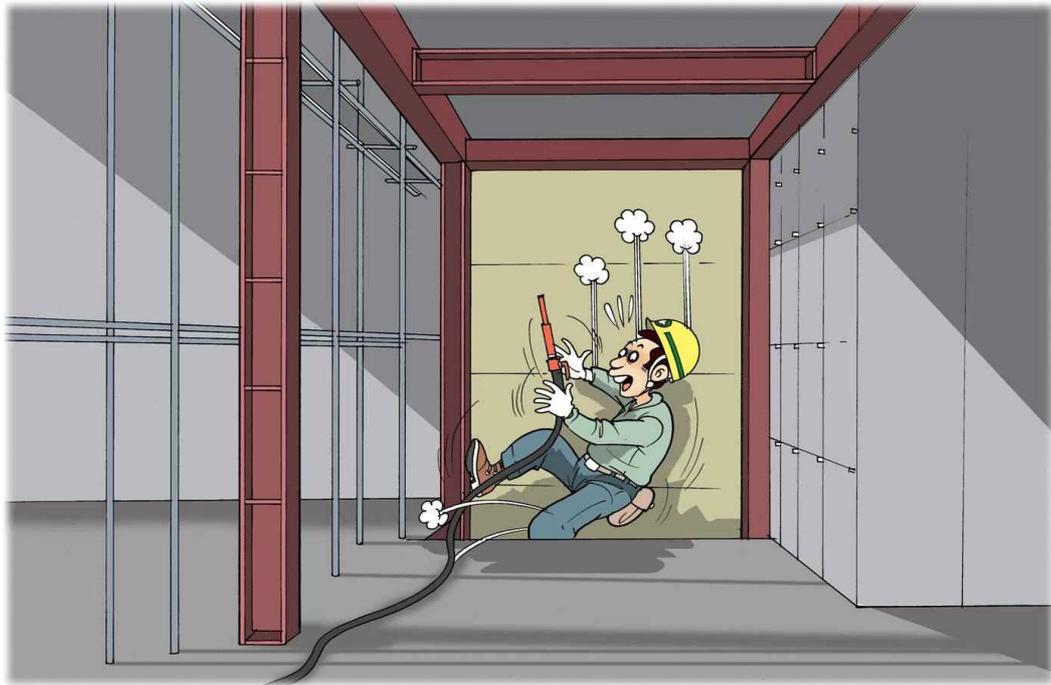
재 해 상 황 도

공 사 명	OO홀 신축	발생일시	2011.04.12(화) 15:35분경
재해형태	추락(떨어짐)	재해정도	사망 1명
소 재 지	강원도 동해시 천곡동	공사규모	지상 5층
재해개요	건물 철골강재 표면에 내화재료를 피복하기위한 뽕칠작업 중 몸의 중심을 잃고 지상 5층 바닥개구부(약2m×1m ; EPS실)를 통해 약 17m 아래 지상1층 바닥으로 추락하여 사망한 재해임.

- 추락의 위험이 높은 바닥개구부 근처에서 내화피복 뽕칠작업 시에는 바닥개구부 주변에 안전난간으로 방호조치를 하거나 충분한 강도를 가진 구조의 덮개가 뒤집히거나 떨어지지 아니하도록 설치하고 개구부 임을 표시하여야 함.

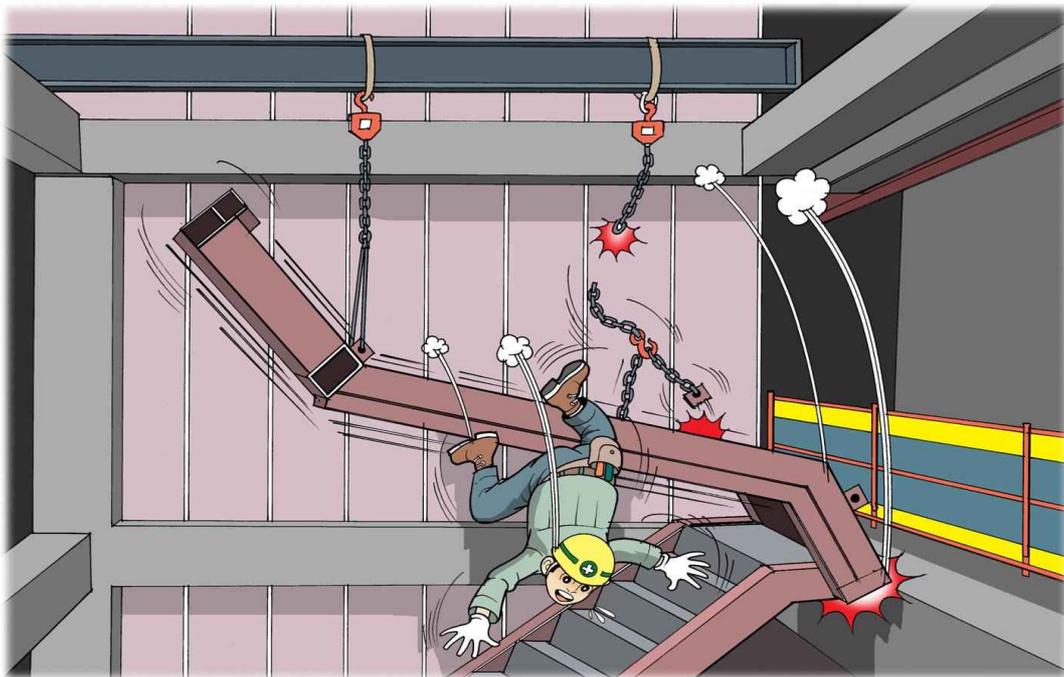
재해상황도

재해개요
 피해자가 체인블럭을 이용하여 철골계단 인양작업 중 달기체인의 사클에 지지된 러그(lug)의 용접부위가 파단되었고, 그 충격으로 체인블럭의 체인이 파단되어 철골 계단 위에 있던 피해자가 지상 3층 바닥 높이의 구조물 상부로 추락(H≒26m)하여 사망한 재해임.

- 철골 계단용 인양 러그의 용접결함 방지를 위하여 용접 이음부에는 수분, 녹, 페인트, 기름 등에 대해 청소작업을 충분히 실시하여야 하고, 목표 용접강도가 확보되도록 작업관리를 철저히 하여야 함.
- 또한, 고소에서의 계단 설치작업의 경우 안전대를 안전대 부착설비에 걸고 작업하여야 함.

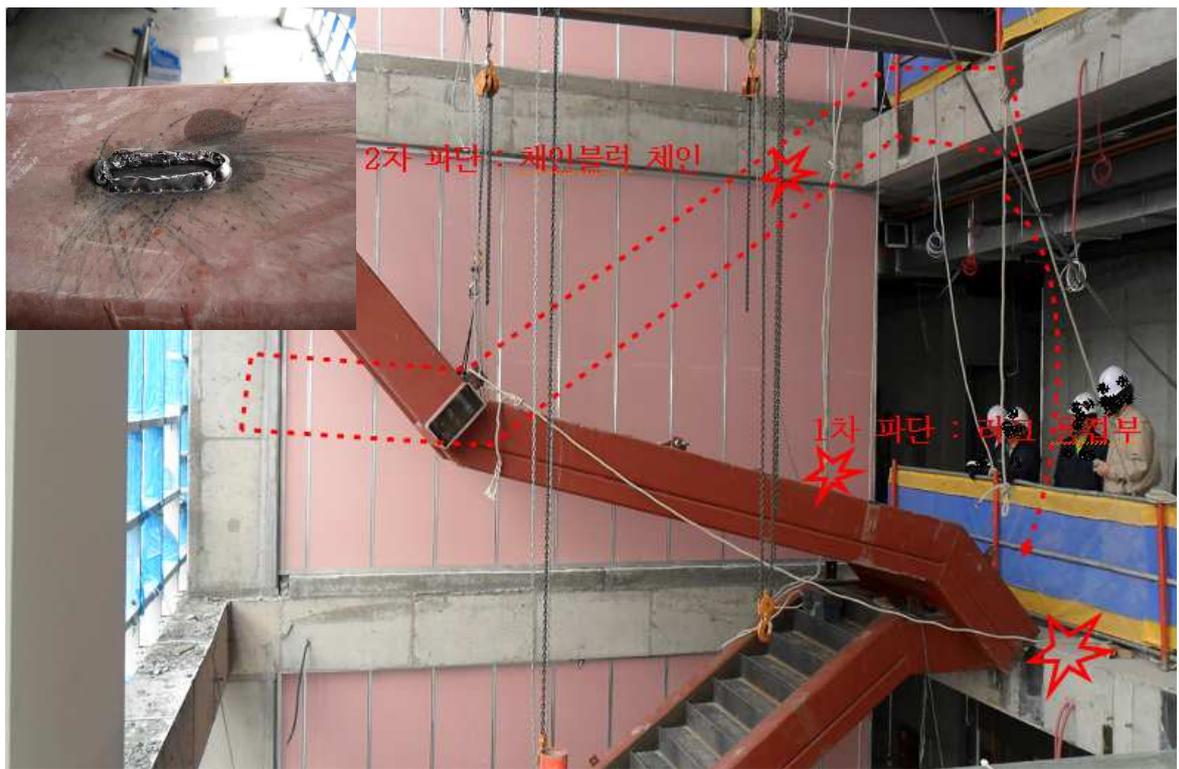
재해발생 상황 및 철골계단 인양용 러그 파단(좌측 상단 사진) 모습

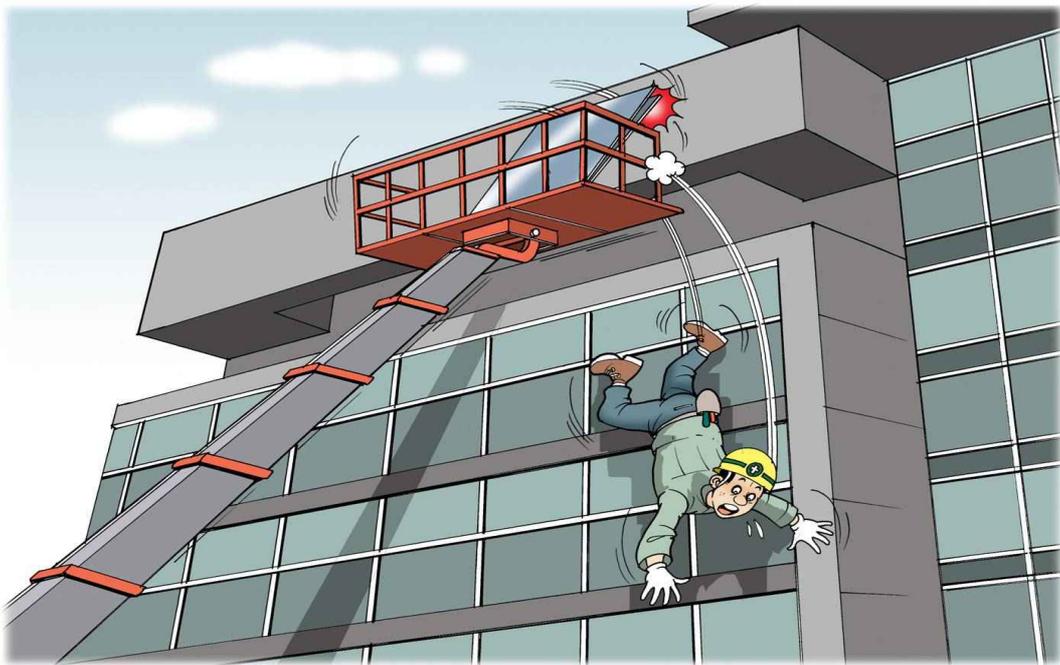
재해상황도

공사명	OO청사 신축공사	발생일시	2011.04.23(토) 08:20분경
재해형태	추락(떨어짐)	재해정도	사망 1명
소재지	서울시 영등포구 신길동	공사규모	지하 2층, 지상 7층, 1개동
재해개요	피해자(유리공)가 7층에 있는 유리(2,620×1,280×24t; 84kg/장) 2장을 고소작업대(일명:스카이차)를 이용하여 하부로 운반하려던 중 적재되어 있던 유리가 전도되며 피해자를 강타하여 약 24m 아래 2층 바닥으로 추락, 인근 병원으로 후송 치료 중 사망한 재해임.

- 중량물 운반 등 고소작업대의 운반구에 탑승하여 작업 시 추락의 위험이 있을 때에는 운반구(케이지)의 안전난간 등에 안전대를 걸고 작업하여야 하고,
- 적재된 중량물(유리)은 결속 등의 방법으로 전도 또는 낙하되지 않도록 조치하여야 함.

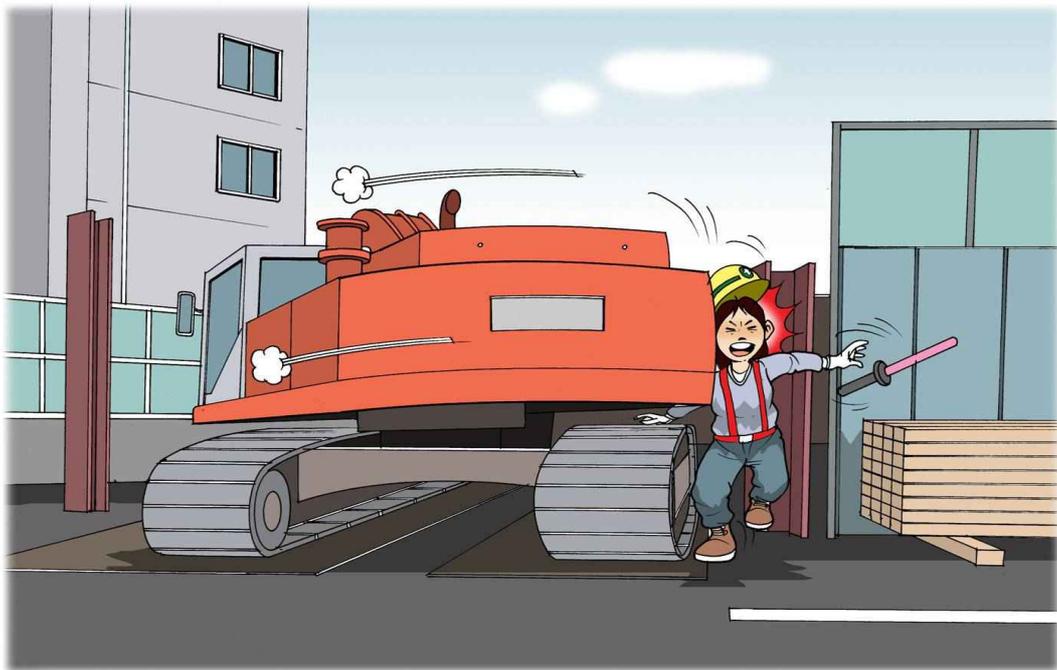
재해상황도

공사명	OO 빌딩 신축공사	발생일시	2011.04.23(토) 06:30분경
재해형태	총돌(부딪힘)	재해정도	사망 1명
소재지	전북 전주시 완산구	공사규모	지하 1층, 지상 6층 1개동
재해개요	지하층 터파기 법면 상부 후면도로에서 굴착토사 운반차량 신호수인 피해자가 회전하던 굴삭기(28톤, 버킷용량:1.0㎥, 무한궤도식)의 카운터웨이트(후면부)하부와 엄지말뚝 사이에 두부가 협착되어 사망한 재해임.

- 굴삭기 등 차량계 건설기계를 사용하여 작업을 하는 때에는 차량계 건설기계의 종류 및 능력, 운행경로, 작업방법 등이 포함된 작업계획을 작성하고 근로자에게 주지하여야 하며,
 - 운전중인 당해 차량계 건설기계에 접촉될 우려가 있는 장소에 근로자 출입 통제조치를 실시하여야 함.
- ※ 굴삭기 운전원은 건설기계관리법에서 규정하는 자격 또는 면허를 가진 자가 운전하도록 하여야 함.

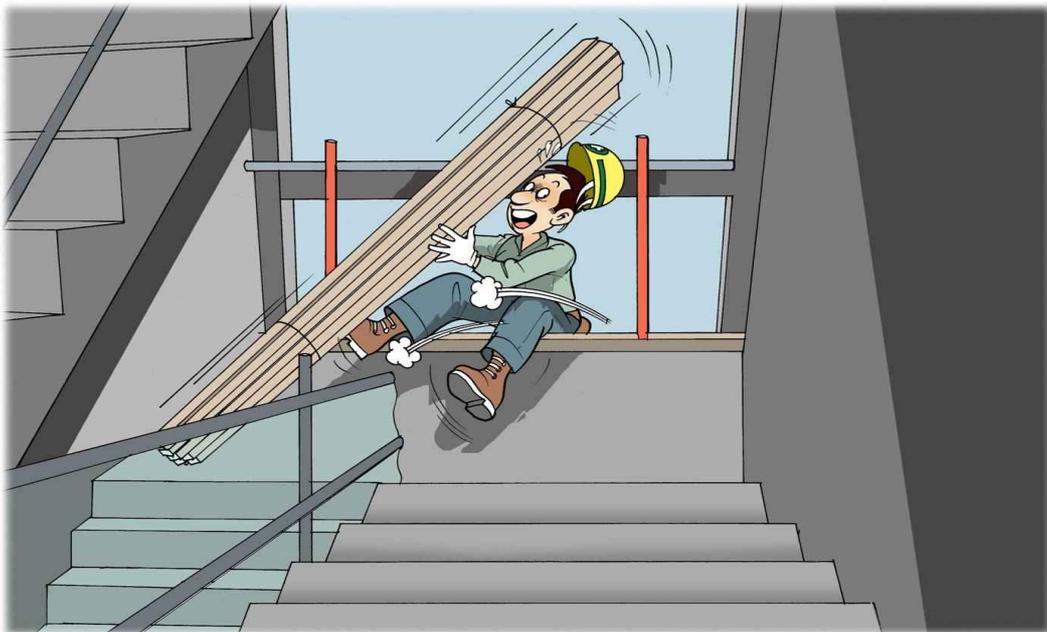
재 해 상 황 도

공 사 명	OO 근생시설	발생일시	2011.05.04(수) 07:20분경
재해형태	추락(떨어짐)	재해정도	사망 1명
소 재 지	서울 중구 남산동	공사규모	지하1층, 지상5층
재해개요	피해자가 현장에 반입된 각재(9개, 무게 약18.9kg)를 지상5층으로 운반하기 위하여 계단실 지상4층에서 각재운반 작업 중 각재의 양단이 구조물에 걸리는 것을 피하기 위하여 계단참 슬래브에 설치된 안전난간(높이 900mm)에 몸을 기대는 무리한 각재 운반작업으로 몸의 중심이 뒤로 쏠리면서 안전난간 너머로 계단참과 외부 유리 사이(약 700mm) 개구부로 추락(H=5.6m)하여 병원으로 후송 치료 중 사망한 재해임.

- 좁은 장소에서 장척물의 중량물을 운반하는 경우에는 2인 1조로 작업을 하거나 1묶음(9개)을 운반하기 편한 수량(약 2~3개)으로 운반토록하고 양중장비를 활용 장척물 등을 안전하게 반입하여야 하며,
- 안전난간 설치는 상부난간대(90cm~120cm), 중간난간대(상부난간대와 바닥면의 중간), 난간기둥 및 발끝막이판으로 구성하여 설치하여야 함.
- 또한, 건설현장에서 작업하는 모든 근로자에게 작업조건에 적합한 개인보호구를 지급하고, 이를 착용하도록 하는 등 관리감독을 철저히 하여야 함.

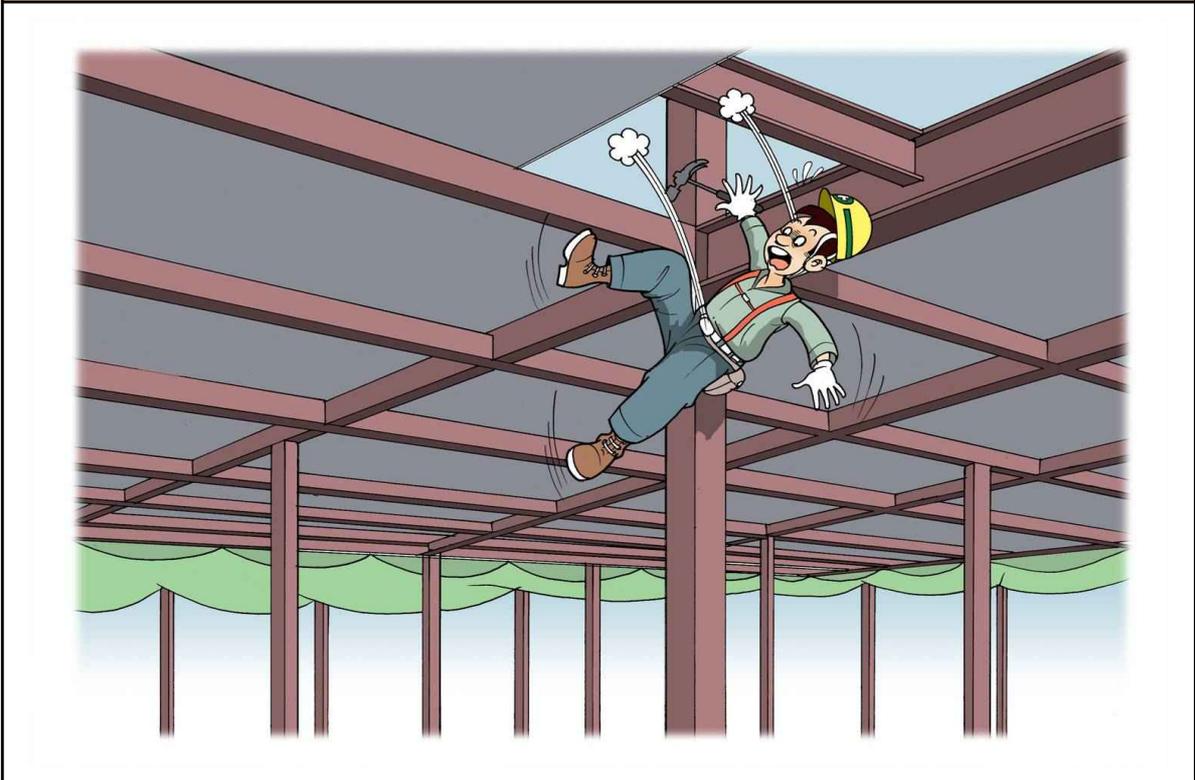
재 해 상 황 도

공 사 명	OO판매시설 신축공사	발생일시	2011.05.23(월) 09:57분경
재해형태	추락(떨어짐)	재해정도	사망 1명
소 재 지	인천시 연수구 동춘동	공사규모	지하3층~지상6층
재해개요	피해자가 지상 1층 데크플레이트(Deck Plate) 판개 작업을 위해 기존 설치되어있는 데크플레이트 상부에서 H-Beam 철골 거더(Girder) 웨브(Web) 중간지점에 앵글(L형)을 용접하기 위한 작업을 준비하다가, 몸의 중심을 잃고 지하1층 바닥으로 추락(H≒6.5m)하여 인근병원으로 후송 치료 중 사망한 재해임.

안전대책	- 높이 2m 이상의 Deck Plate 상부에서 작업을 할 경우에는 작업구간 하부에 안전방망(추락방지망)을 설치하거나 안전대 부착설비 등을 설치하고 안전대를 착용하도록 하는 등 필요한 조치를 실시하여야 함.
------	--

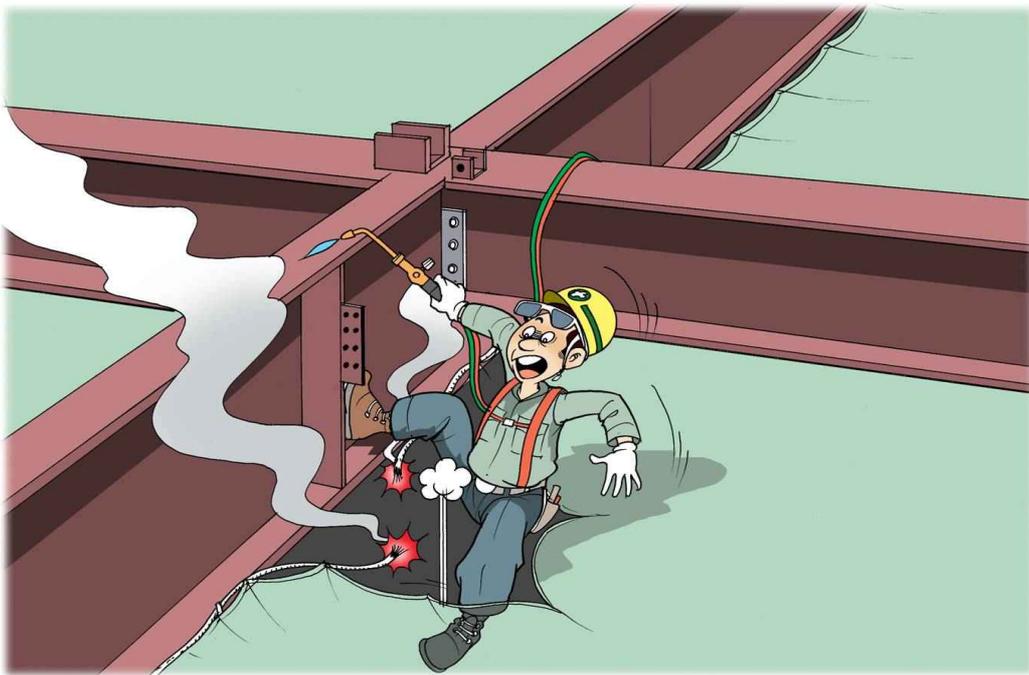
재 해 상 황 도

재해개요
 피해자가 전망대 3층 철골보의 Gusset Plate(145*275mm, T=16mm)를 산소 절단하기 위해 추락 방지망을 밟고 작업 하던 중, 고온의 Gusset Plate 용융금속이 철골보 하부의 추락방지망에 떨어지면서 추락방지망 테두리 로프(8mm)가 녹아 파단되어, 피해자가 3층 바닥으로 추락(H=7.15m), 병원으로 후송 치료 중 사망한 재해임.

안전대책
 - 고온의 열과 화기에 취약한 추락방지망은 산소 절단 작업시 발생하는 고온의 용융금속이 낙하·비레 하여 추락방지망이 손상 되어 추락재해가 발생될 수 있으므로 철골보에 달대비계를 설치하거나 고소작업대 등을 활용하여 작업발판을 설치하여 작업토록하고, 추락방지망을 작업발판 대용으로 밟은 상태로 화기작업을 하지않도록 관련작업자에 대해 안전교육을 실시하여야 함.

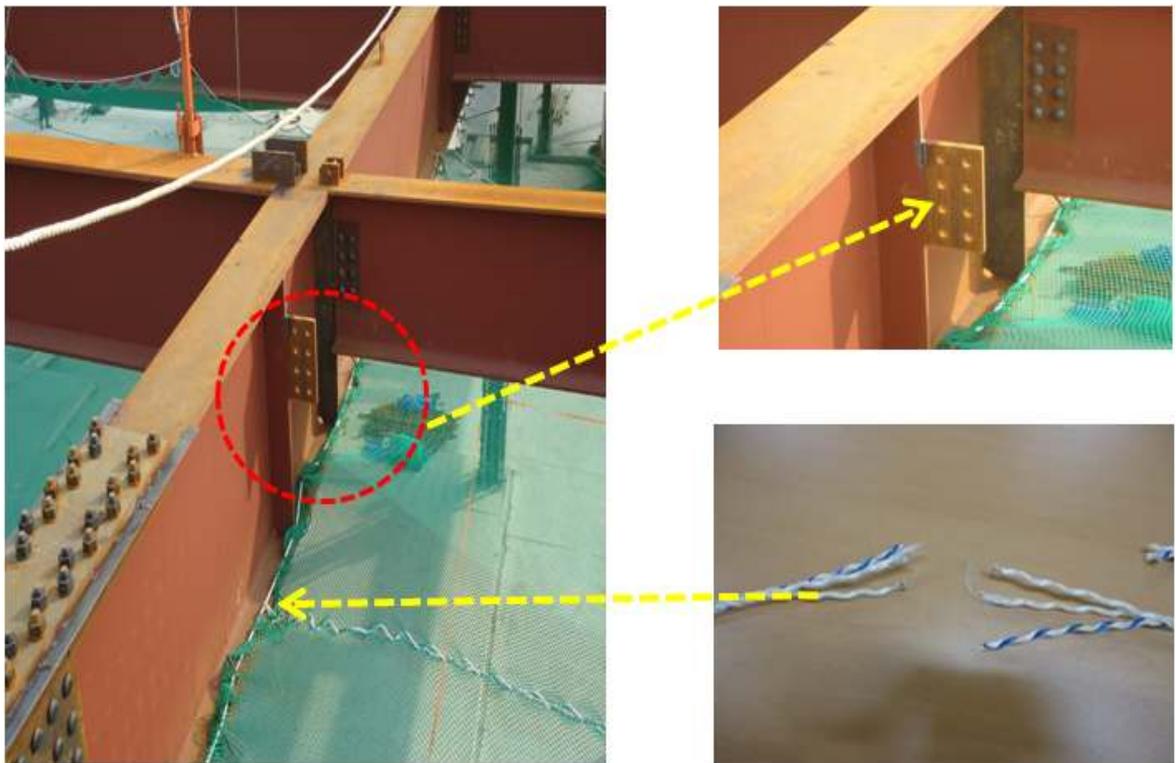
산소 절단 부위 및 추락방향 테두리로프 파단 상세 모습

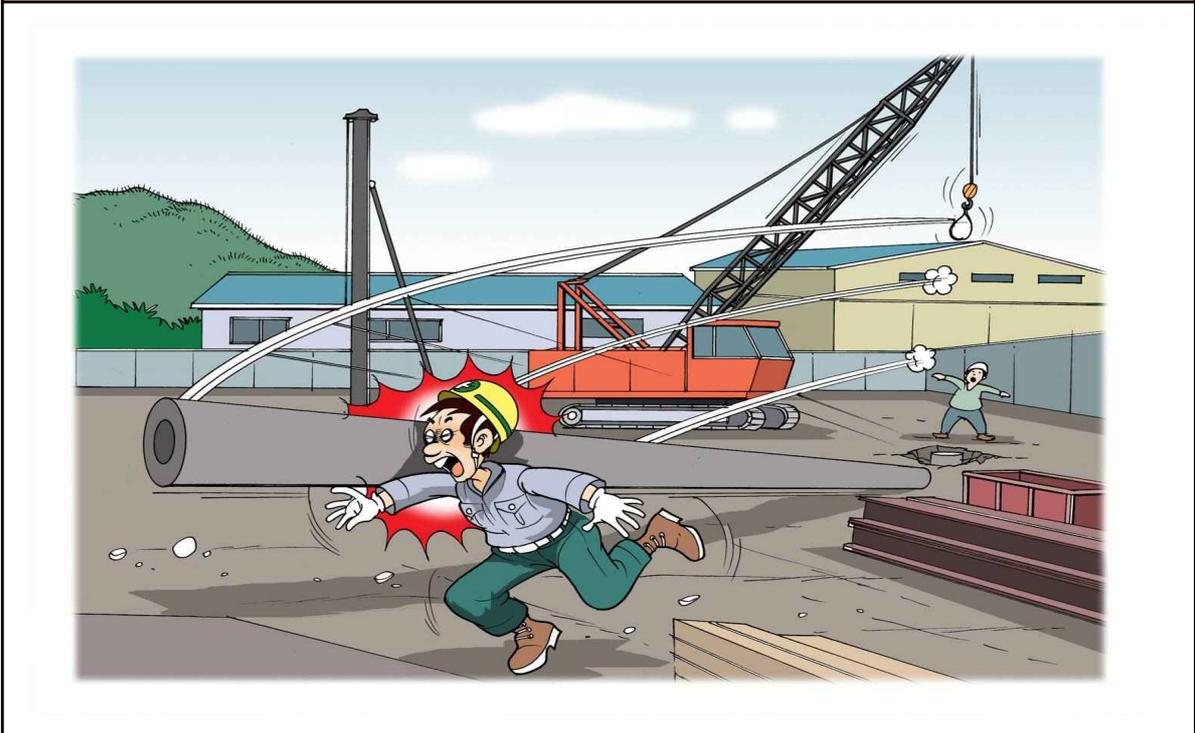
재 해 상 황 도

공 사 명	OO차 관련시설 신축공사	발생일시	2011.04.21(목) 11:30분경
재해형태	낙하·비래(날아와 맞음)	재해정도	사망 1명
소 재 지	인천시 남동구 고잔동	공사규모	지상 4층, 1개동
재해개요	기초공사를 위해서 PHC말뚝 두본을 용접 연결한 후 동재하시험을 위해 케이싱에서 인양하여 이동하려던 중 PHC말뚝이 와이어로프에서 탈락, 전도 되면서 인근에서 작업 중이던 피재자를 덮쳐 사망한 재해임.

안전대책	<ul style="list-style-type: none"> - PHC말뚝 인양 등 작업 시에는 인양 중 말뚝이 떨어짐으로 인한 위험을 예방하기 위하여 말뚝길이를 고려한 출입금지 구역을 설정하고 근로자의 출입을 통제하는 등 안전조치를 철저히 하여야 하며, - PHC파일을 인양할 수 있는 커플러 또는 PHC파일 제작시 인양용으로 사용할 수 있는 천공구멍 등 러그를 설계·제작시 반영하여야 함.
------	--
