건설 중대재해 사례와 대책

2011. 9

한국산업안전보건공단
KOREA OCCUPATIONAL SAFETY & HEALTH AGENCY

소수력발전소 기계실 슬래브 콘크리트 타설 중 시스템동바리 붕괴

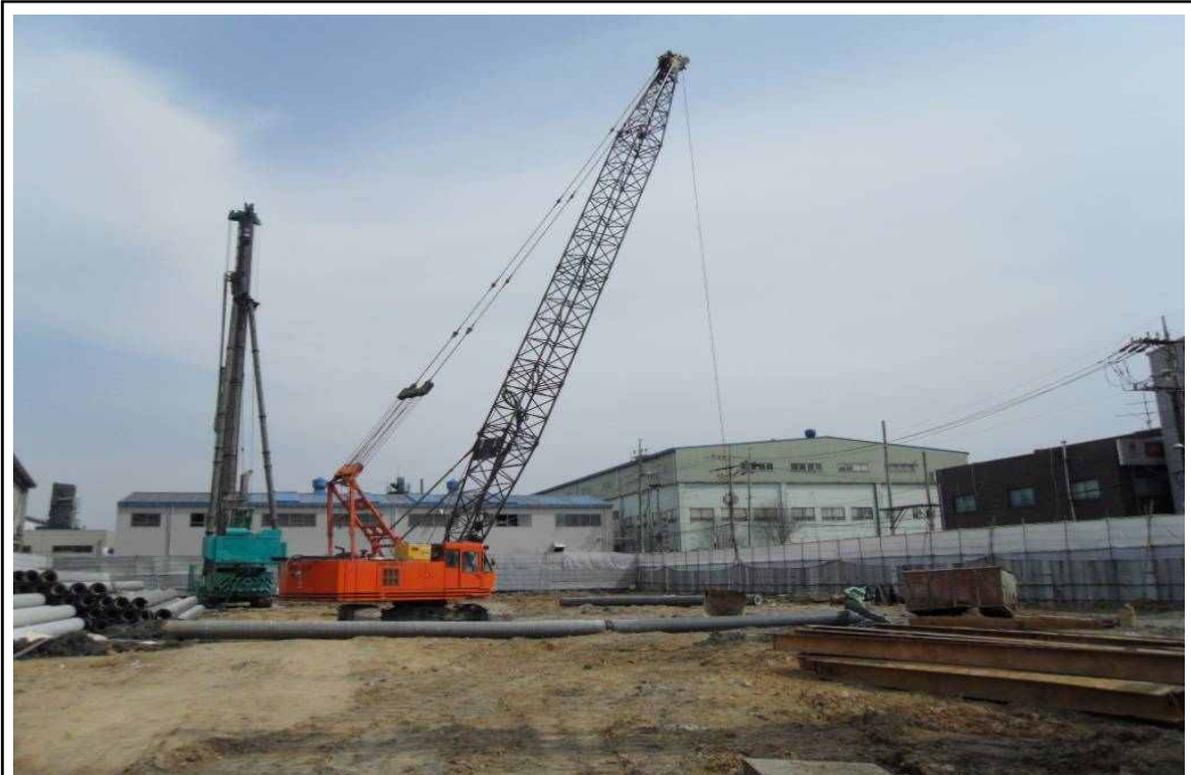
재해발생 현장전경

공 사 명	OO차 관련시설 신축공사	발생일시	2011.04.21(목) 11:30분경
재해형태	낙하·비래(날아와 맞음)	재해정도	사망 1명
소 재 지	인천시 남동구 고잔동	공사규모	지상 4층, 1개동
재해개요	기초공사를 위해서 PHC말뚝 두본을 용접 연결한 후 동재하시험을 위해 케이싱에서 인양하여 이동하려던 중 PHC말뚝이 와이어로프에서 탈락, 전도 되면서 인근에서 작업 중이던 피재자를 덮쳐 사망한 재해임.

안전대책	<ul style="list-style-type: none"> - PHC말뚝 인양 등 작업 시에는 인양 중 말뚝이 떨어짐으로 인한 위험을 예방하기 위하여 말뚝길이를 고려한 출입금지 구역을 설정하고 근로자의 출입을 통제하는 등 안전조치를 철저히 하여야 하며, - PHC파일을 인양할 수 있는 커플러 또는 PHC파일 제작시 인양용으로 사용할 수 있는 천공구멍 등 러그를 설계·제작시 반영하여야 함.
------	--

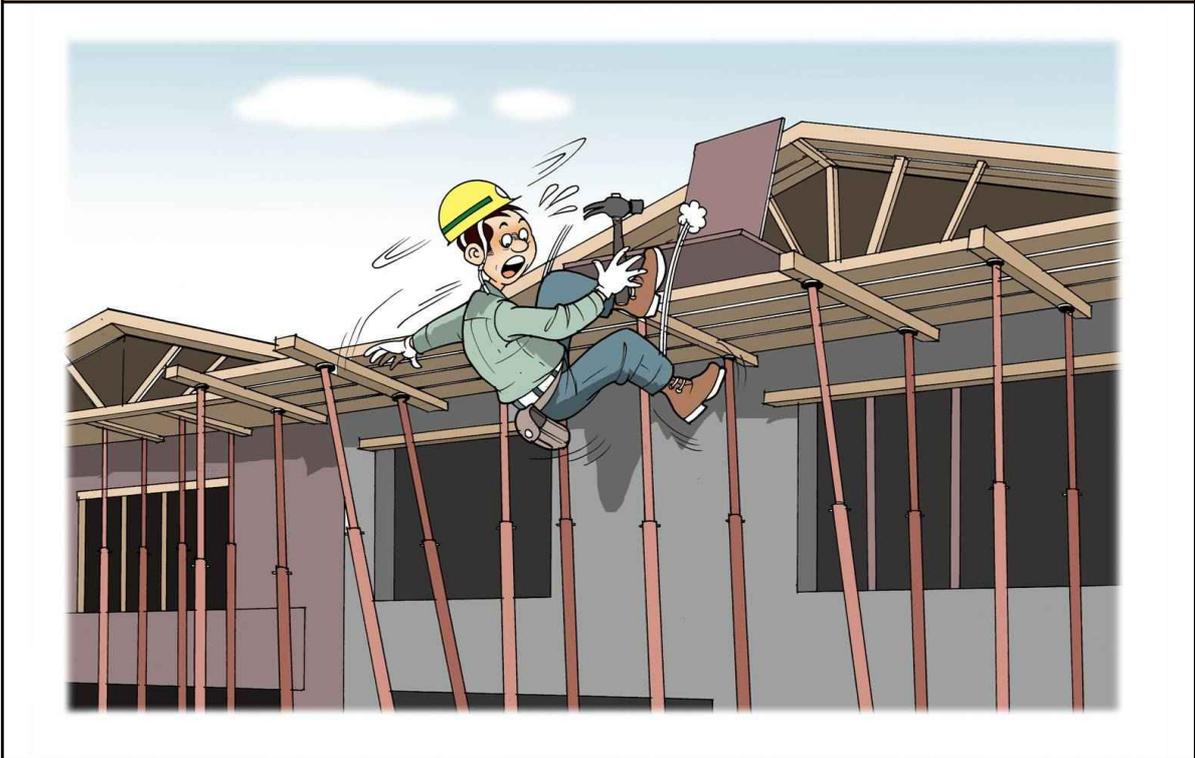
재해상황도

재해개요
 피해자가 경사지붕 콘크리트 표면 마무리 작업 중 경사지붕 단부에 설치된 작업발판에서 7m 아래 콘크리트 바닥으로 추락하여 사망한 재해임.

안전대책
 - 높이 2미터 이상인 작업발판의 끝이나 개구부로서 추락에 의하여 근로자에게 위험을 미칠 우려가 있는 장소에는 안전난간 등으로 방호 조치후 작업토록 하여야 함.

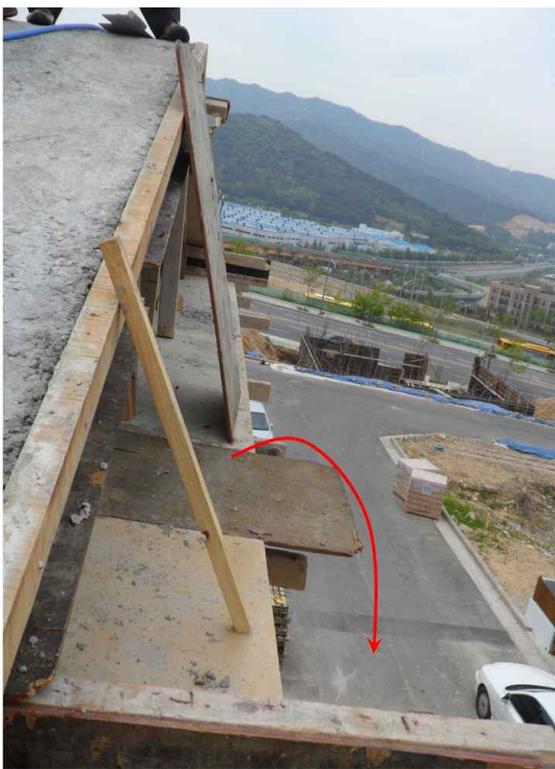
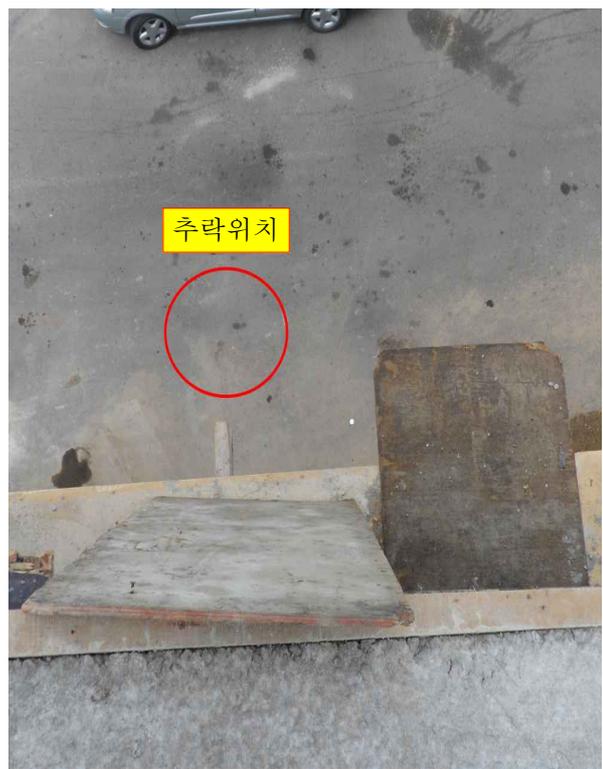
합판거푸집 작업발판 설치 상태 및 추락위치

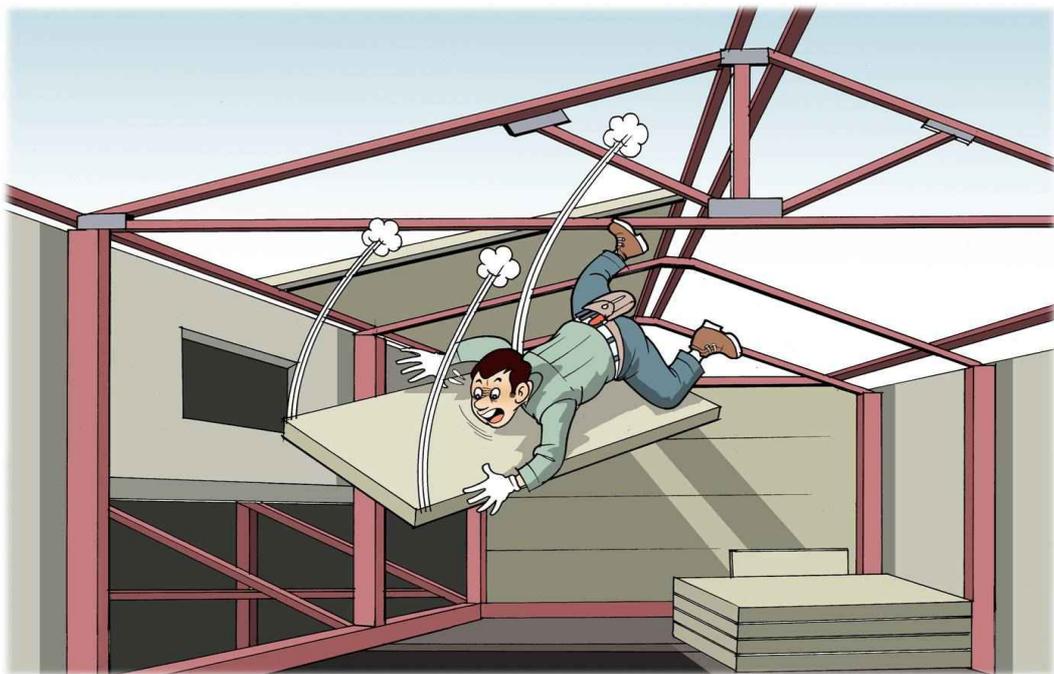
재해상황도

공사명	OO단독주택신축공사	발생일시	2011.05.18(수) 10:15분경
재해형태	추락(떨어짐)	재해정도	사망 1명
소재지	전북 군산시 대야면	공사규모	지상 2층
재해개요	피해자가 경량철골(C-Channel) 지붕트러스(Truss)위에 샌드위치 패널 설치 작업을 하던 중 기 설치한 패널의 일부 선이 맞지 않아 경량철골 트러스와 패널을 고정한 볼트(Screw Bolt)를 다시 뽑아 재시공하다가 패널이 트러스에서 이탈되면서 패널과 함께 6m아래 1층 콘크리트 바닥으로 추락 사망한 재해임.

- 지붕패널 설치 등 높이 2m이상의 고소작업 시 지붕트러스 등에 안전대 걸이 설비를 설치하고 안전대를 착용토록 하거나 지붕트러스 하부에 추락방지망을 설치하여야 함.
- 지붕의 기울기가 매우 급해 지붕위에서 작업하기에는 매우 위험하므로 작업 방법을 2층 데크플레이트 위에 이동식비계 등을 이용하여 작업발판을 설치하고 발판위에서 안전하게 작업토록 하는 등 작업방법 개선이 필요함.

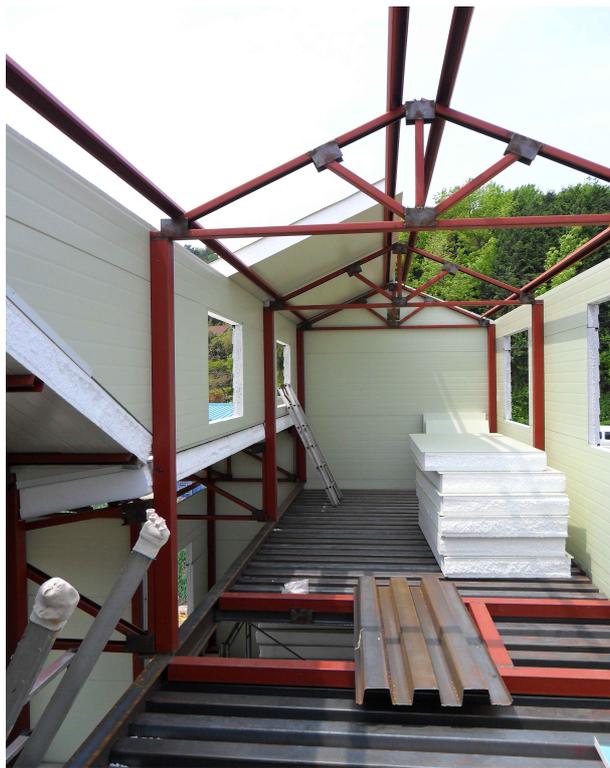
지붕트러스 및 샌드위치 패널 설치상태

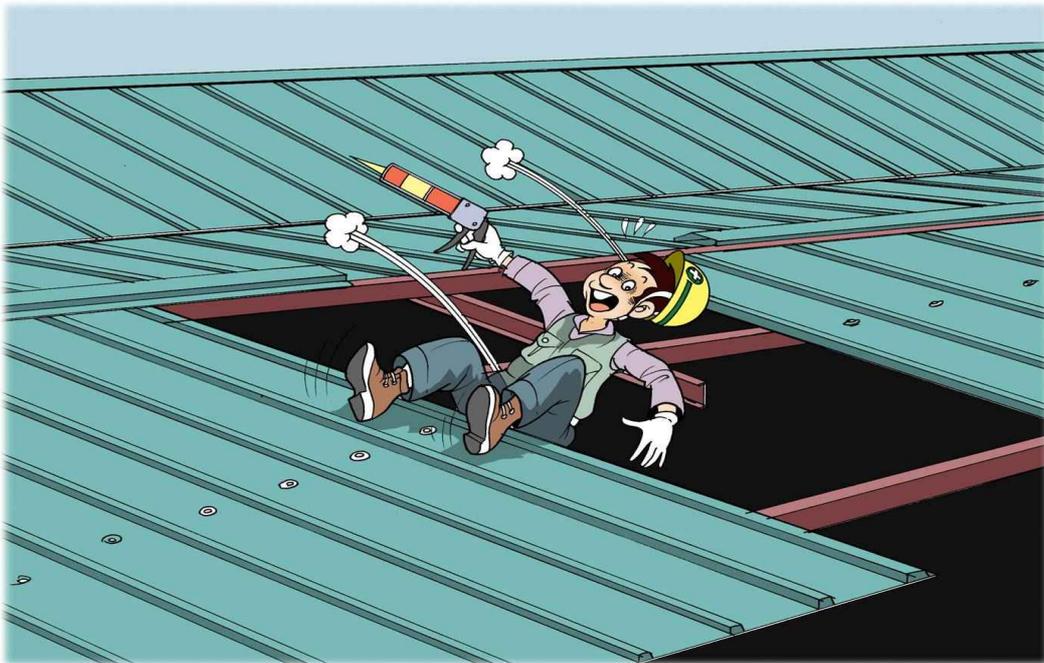
재해상황도

공사명	○○주유소 캐노피 보수공사	발생일시	2011.05.18(수) 08:30분경
재해형태	추락(떨어짐)	재해정도	사망 1명
소재지	대전광역시 중구	공사규모	기존 주유소 캐노피보수공사
재해개요	지붕강판 교체설치 중 교체한 지붕강판 상부에서 피스볼트 부위 실리콘 주입작업 중이던 피해자가 몸의 중심을 잃고 지붕강판 단부에서 약 6.0m하부 주유소 콘크리트 바닥으로 추락, 사망한 재해임.

- 지붕강판 단부 등 추락의 위험이 있는 장소를 이동하거나 그 위치에서 작업 시에는 근로자의 추락위험이 없도록 안전난간 등으로 방호조치를 하여야 하며, 안전난간 설치 등이 심히 곤란할 경우 안전방망을 치거나 근로자에게 안전대를 착용하도록 하고 안전대 부착설비에 안전대를 걸고 작업토록 하여야 함.

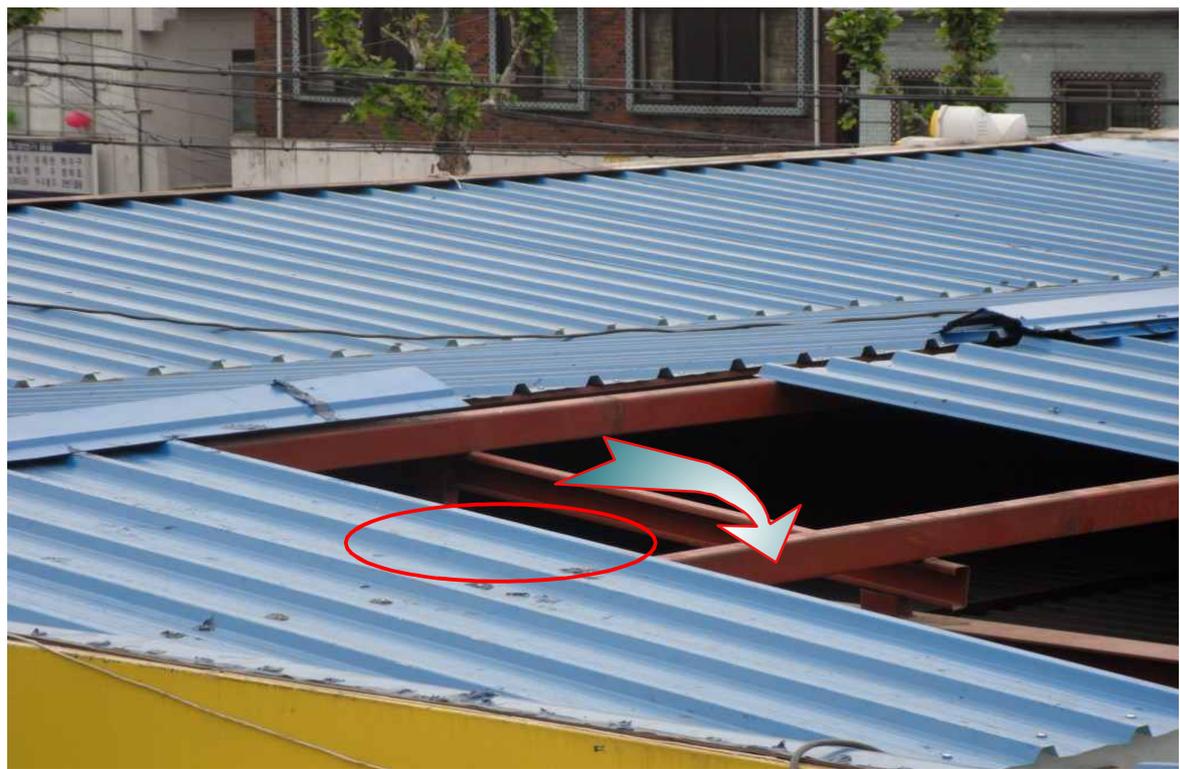
추락 경로 및 추락 지점 상세 모습

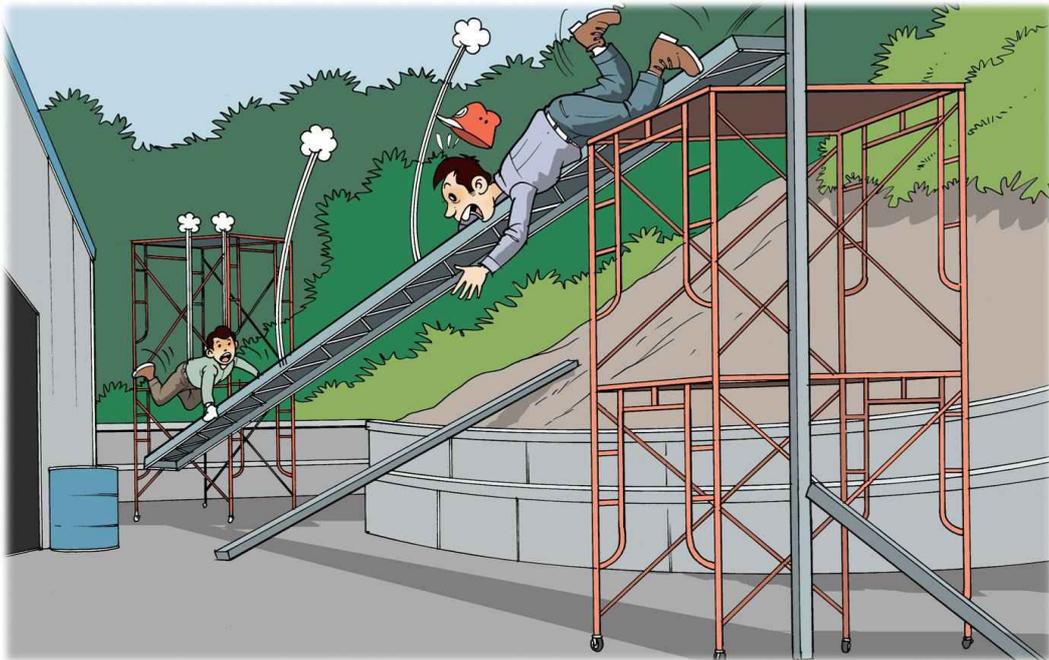
재해상황도

재해개요
 축사 증축현장에서 트랙터를 사용하여 높이 4.5m의 기동재 위에 H형강을 인양 설치작업 중 H형강이 이동식비계 위로 낙하하여 이동식비계 2단 위에서 H형강을 인양 거치하던 작업자 2명이 3.5m 아래 바닥으로 추락하여 1명이 사망하고, 1명이 부상당한 재해임.

- H형강 등 중량물 양중 작업 시에는 이동식크레인 등 양중전용 장비를 사용하여 2줄 걸이로 수평으로 매달아 들어 올리는 등 안전한 작업방법으로 작업하여야 하며,
- 이동식 비계의 작업발판 단부에는 견고한 구조의 안전간판을 설치하여야 하고, 작업자는 안전모 착용을 철저히 하여야 함.

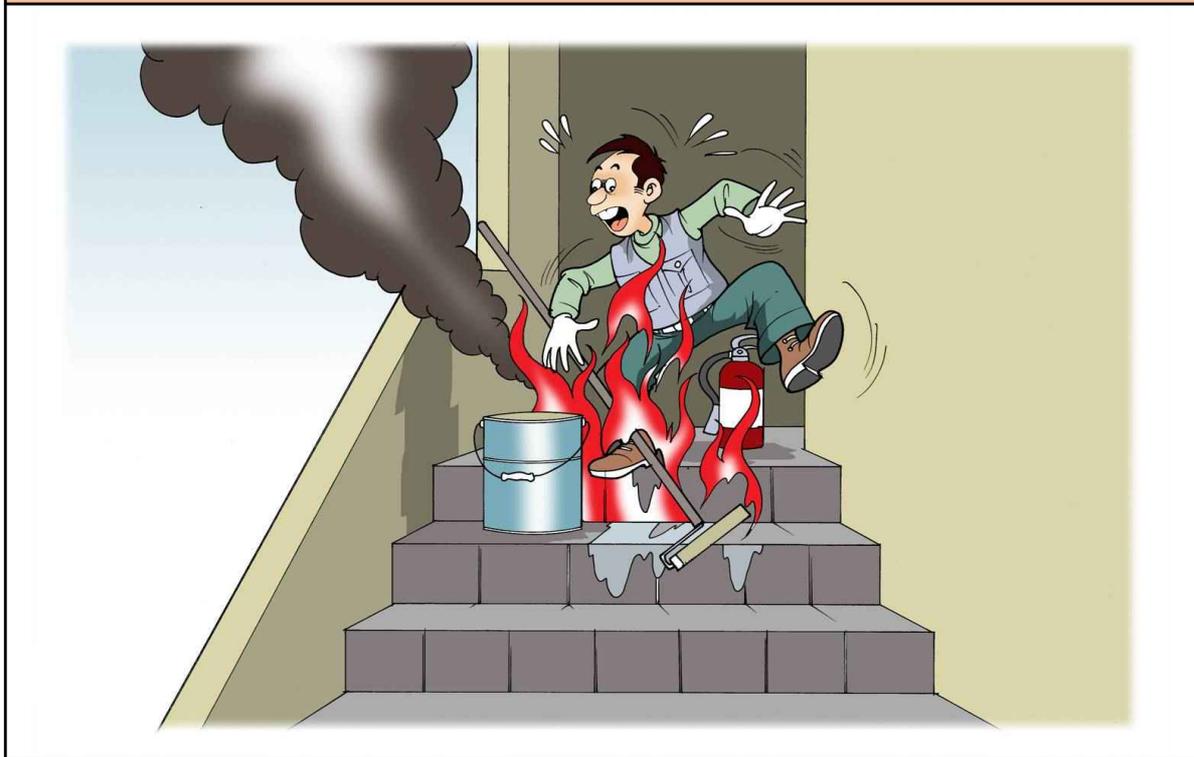
재 해 상 황 도

재해개요
 피해자가 롤러를 사용하여 발수제로 부계단 바닥 방수 작업을 하던중 발수제가 발화하여 화상을 입고 병원 치료 중 사망한 재해임.

- 발수제 도포시 발생하는 유증기에 의한 화재를 예방하기 위하여 정전기가 발생할 위험이 있는 작업방법(롤러를 사용한 발수제 도포)을 지양하고, 정전기 발생이 억제되는 작업방법(접촉 면적이 아주 작은 소형 붓 사용, 대전용 카본 브러쉬 사용, 강제 환기 등)으로 작업개선이 필요함.

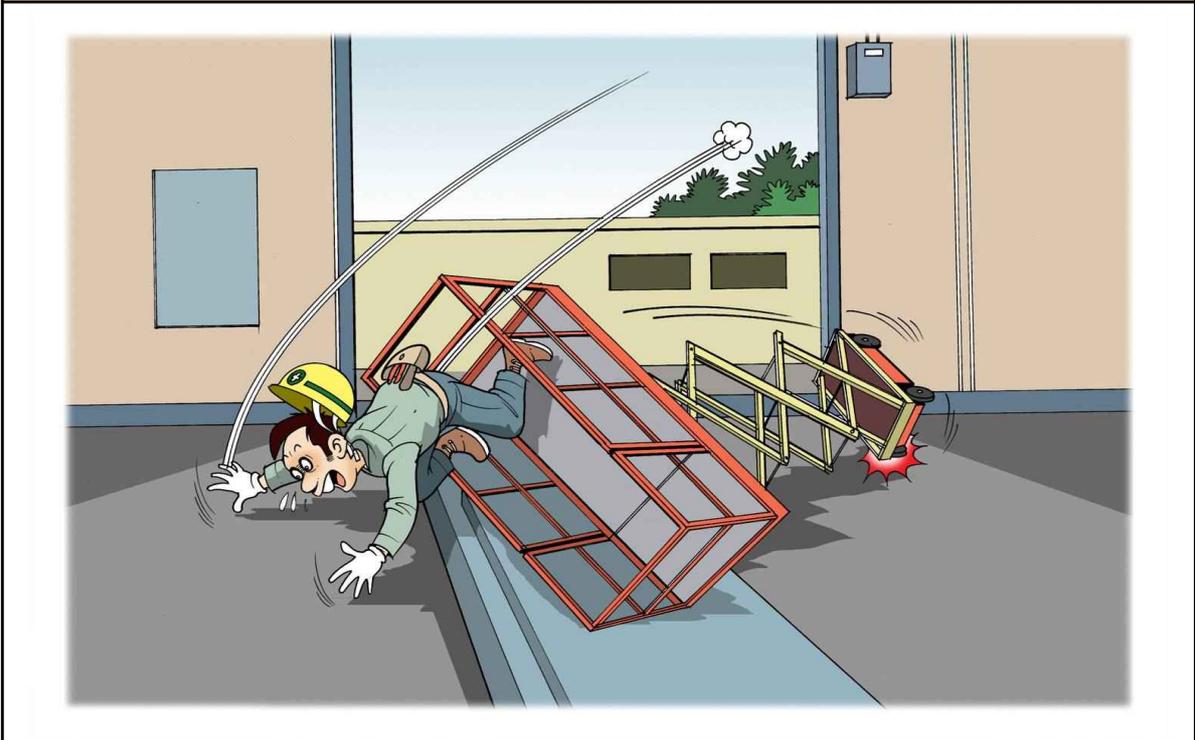
재 해 상 황 도

공 사 명	OO차량정비고 공사	발생일시	2011.06.30(목) 09:25분경
재해형태	전도	재해정도	사망 1명
소 재 지	경기도 평택시 신장동	공사규모	지하 1층
재해개요	차량정비고내 Overhead Door(자동 차고문) 우측 높이 4.0m에 설치된 스위치박스 전선 연결 작업을 위해 고소작업대에 탑승하여 작업하던 중, 고소작업대의 전면 좌측 바퀴를 거치하였던 볼라드(Bollard) 홈(600×780mm, 깊이:20cm) 막음용 합판(800×800mm)이 고소작업대의 중량을 견디지 못하고 내려앉으면서 고소작업대가 균형을 잃고 전도됨과 동시에 피재자도 함께 지상 바닥으로 추락(H=3.0m), 사망한 재해임.

안전대책	<p>- 고소작업대를 설치할 때에는 바닥과 고소작업대가 수평을 유지하도록 하고 부동침하에 따른 전도방지를 위해 이동통로의 요철상태 또는 장애물 유무 등을 철저히 확인하여야 하며, 이동통로에 위치한 깊이가 20cm인 볼라드 홈에는 충분한 강도를 가진 철판 등으로 덮개를 설치하고 앵커볼트 등으로 체결하여 고정하는 등 고소작업대 설치 및 이동 중 바닥의 요철, 침하에 따른 전도를 방지하여야 함.</p> <p>※ 고소작업대를 사용하여 작업을 하는 때에는 그 작업에 따른 추락·낙하·전도·협착 및 붕괴 등의 위험을 예방할 수 있는 안전대책 및 운행경로와 작업방법이 포함된 작업계획을 작성하고 그 작업계획에 따라 작업을 실시하도록 근로자에게 교육 실시</p>
------	--

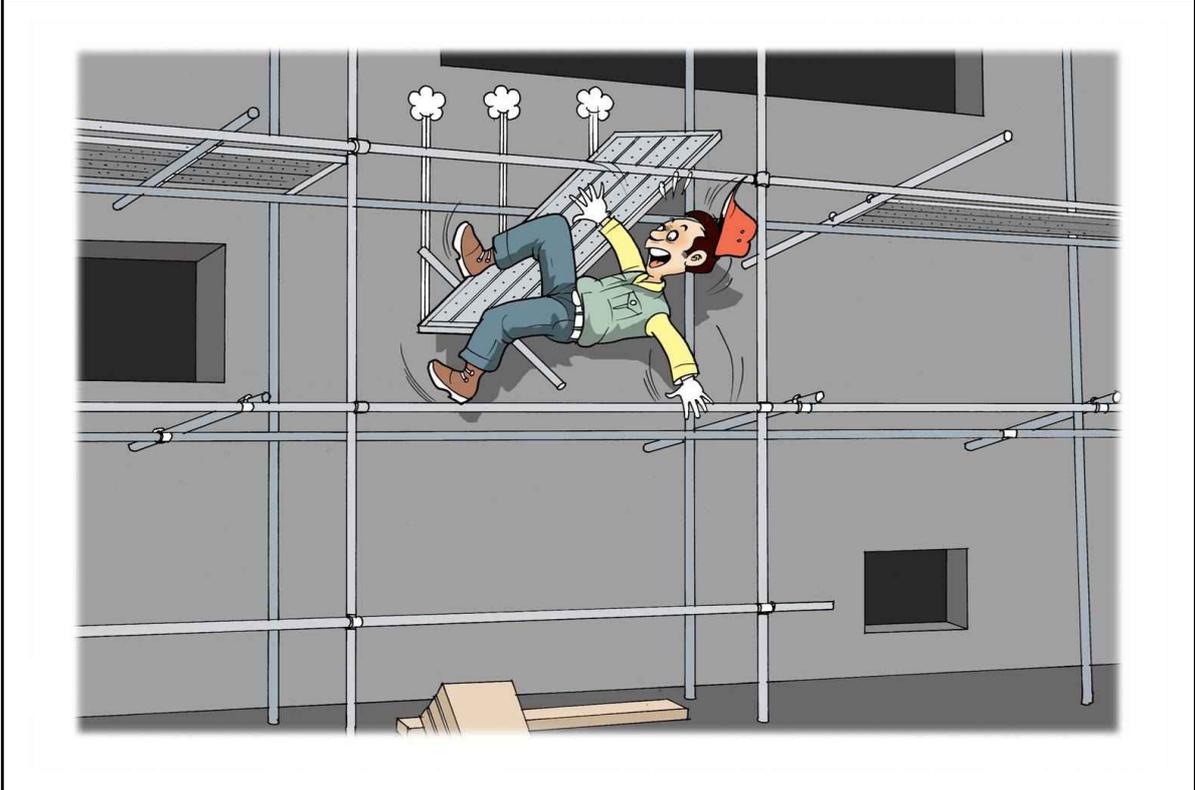
재해상황도

공사명	OO 병원 리모델링	발생일시	2011.04.28(목) 16:10분경
재해형태	추락(떨어짐)	재해정도	사망 1명
소재지	강원도 원주시	공사규모	지하 1층, 지상 5층 리모델링
재해개요	피재자가 외부 비계상의 작업발판에서 드라이비트 마감작업(유리섬유 부착)을 하던 중, 장선재가 미고정되어 불안정하게 거치되어 있던 작업발판이 탈락되어 작업발판 낙하와 함께 약 3.5m아래 지상바닥으로 추락하여 사망한 재해임.

안전대책	<ul style="list-style-type: none"> - 비계에 작업발판을 설치할 때에는 장선재를 견고하게 고정하여 작업발판이 탈락할 위험이 없도록 설치하여야 하며, - 추락위험이 있는 작업을 하는 근로자에게 안전대, 안전모 등 개인 보호구 지급 및 착용을 철저히 하여야 함.
------	---

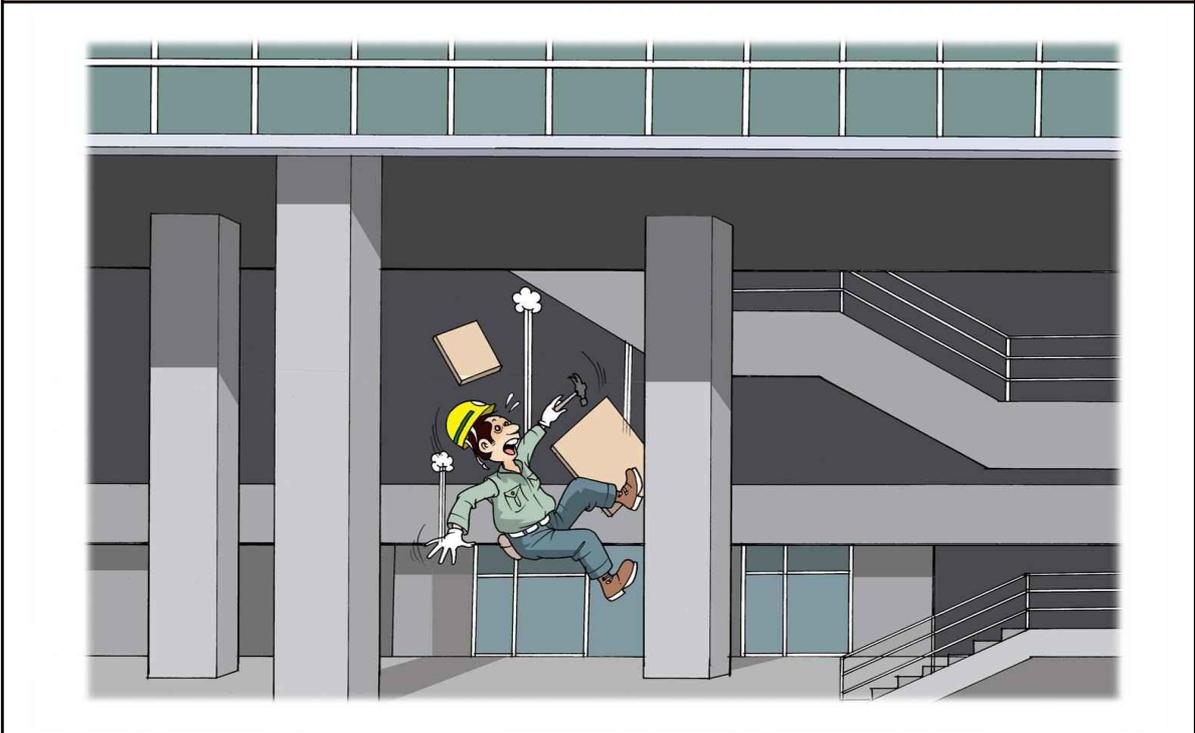
재해상황도

공사명	OO대학 R&D센터 신축공사	발생일시	2011.05.02(월) 07:40분경
재해형태	추락(떨어짐)	재해정도	사망 1명
소재지	서울시 동작구 흑석동	공사규모	지하 4층, 지상 11층
재해개요	피재자가 중정부 지상2층 계단단부의 기 설치된 두겹 AL패널 해체작업을 진행하던 중 계단 중간난간대와 바닥면 사이 개구부(1.3×0.4m)를 통해 약 10m아래 지하1층 바닥으로 추락하여 사망한 재해임.

안전대책	<ul style="list-style-type: none"> - 높이 약 10m에 위치한 중정부 계단의 본공사용 난간 하부 중간대가 미 설치된 상태(개구부 1.3×0.4m)에서 단부 두겹 AL패널 해체작업을 진행할 때에는 하부에 안전방망을 치거나 안전대 부착설비 설치 후 작업자로 하여금 안전대를 착용하고 부착설비에 걸어 작업을 진행하여야 함.
------	--

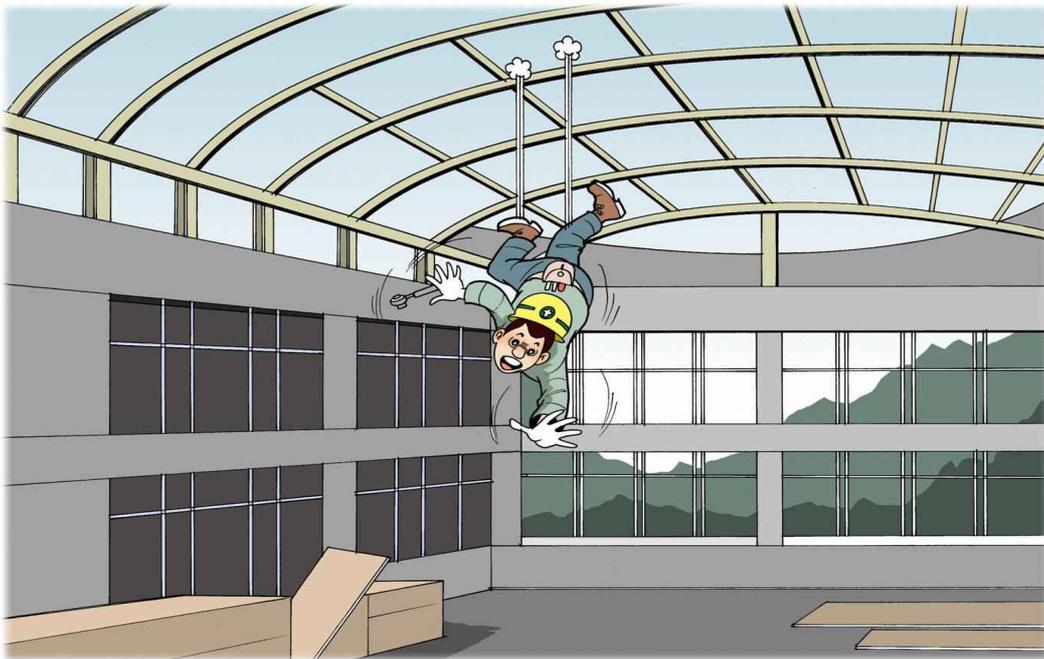
재 해 상 황 도

공 사 명	OO중학교 교사 신축공사	발생일시	2011.05.03(화) 09:30분경
재해형태	추락(떨어짐)	재해정도	사망 1명
소 재 지	경기 광주시 초월읍	공사규모	지상 5층 2개 동
재해개요	피재자가 체육관동 지붕에 철골빔 설치 작업 중 철골빔 가조립 작업을 완료하고 다음 조립 장소로 이동하려고 하던 중 몸의 중심을 잃고 실족하여 체육관동 지상 2층 콘크리트 바닥으로 추락(H≒9.5m)하여 사망한 재해임.

- 철골 지붕에 철골보 설치 작업 시에는 근로자의 추락방호를 위하여 지붕하부에 안전방망을 설치하거나, 지붕 상부에 안전대 부착설비 설치후 안전대를 걸고 작업하여야 함.

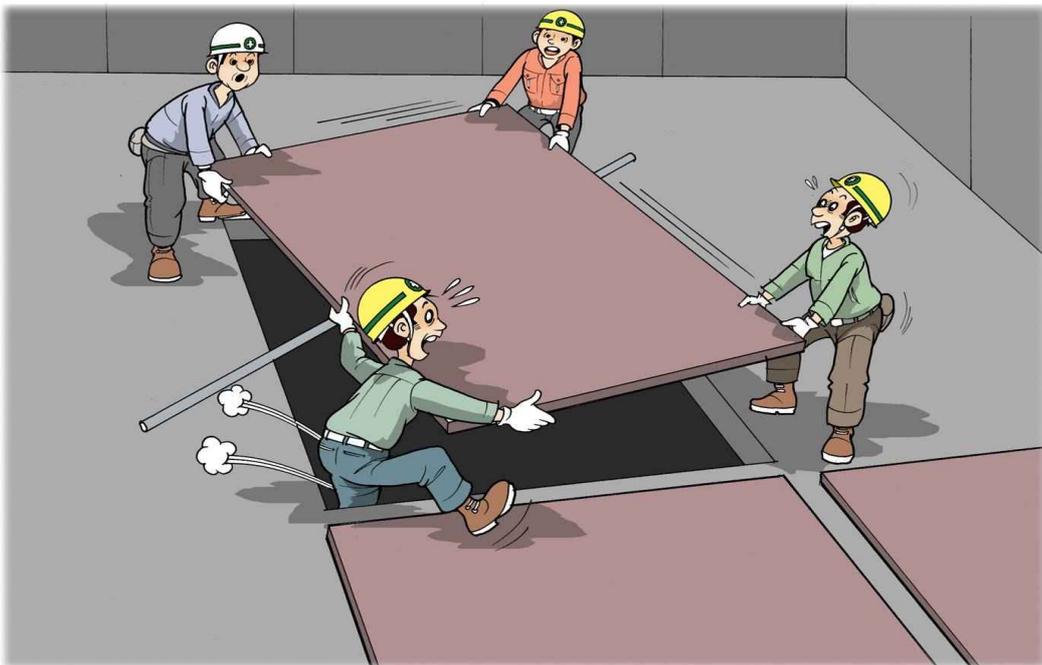
재 해 상 황 도

공사명	OO호텔 신축공사	발생일시	2011.05.20(금) 11:20분경
재해형태	추락(떨어짐)	재해정도	사망 1명
소재지	전남 여수시 소호동	공사규모	지하2층, 지상17층
재해개요	피해자 등 4명이 CO ₂ 실(지하층) 상부의 1층 바닥에서 Air Duct(1.38×2.97m) 개구부덮개로 사용한 철판덮개(체크플레이트와 하부지지철물로 구성, 1.53×3.10m, W≒120kg)를 제거하기 위하여 철판덮개 하부에 강관파이프(Φ48.6mm, L=3.87m)를 밀어 넣은 후 철판덮개 네 모서리를 들어 옆으로 밀어내던 중 피해자측 모서리에 개구부가 형성되면서 피해자가 개구부 단부에서 실족하여 지하 1층 CO ₂ 실 콘크리트 바닥으로 추락(H≒5.5m), 병원으로 후송·치료 중 사망한 재해임.

- 철판덮개 제거 등 중량물을 취급하는 작업을 하는 때에는 그 작업에 따른 추락 등의 위험을 예방할 수 있는 안전대책에 관한 작업계획서를 작성하고, 작업계획의 내용을 당해 근로자에게 주지시킨 후 작업을 실시하여야 하며,
- 근로자의 추락방지를 위해 안전대 부착설비를 설치하고 근로자에게 안전대를 지급 후 착용하도록 하는 등 추락방지조치를 철저히 하여야 함.

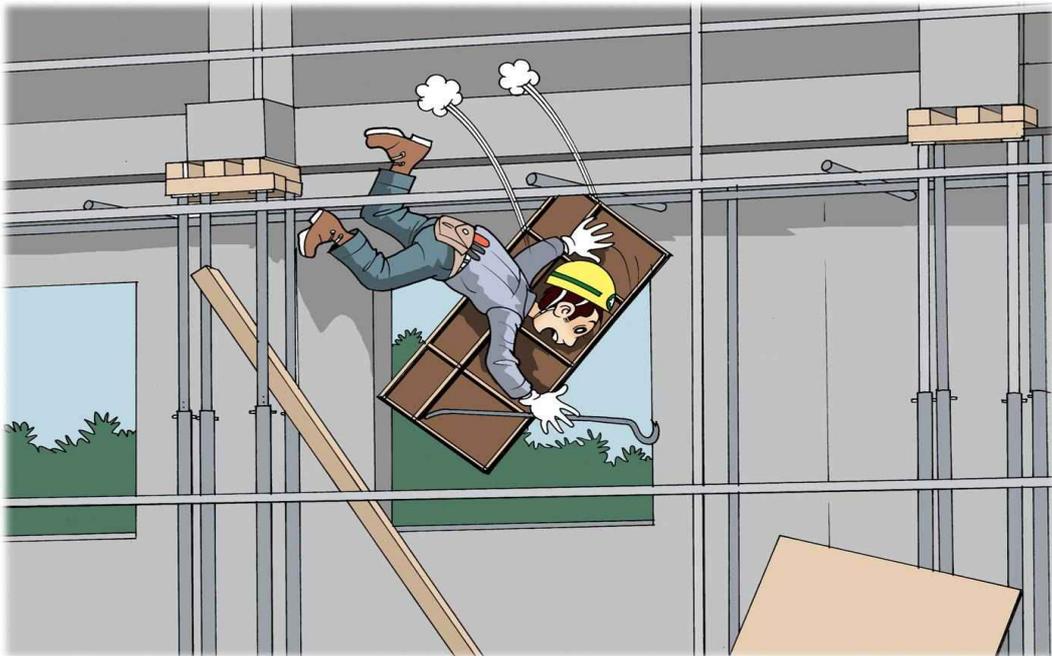
재 해 상 황 도

공 사 명	OO종교시설 신축공사	발생일시	2011.06.03(금) 08:10분경
재해형태	추락(떨어짐)	재해정도	사망 1명
소 재 지	경기 광주시 태전동	공사규모	지상 3층 1개동
재해개요	피해자가 비계상 작업발판 위에서 노루발뭇뽑이(일명 배척)를 이용하여 대예배당 내부 상단 유로폼 해체작업 중 작업발판과 벽체 사이의 개구부(이격거리 약 65cm)로 추락(H≒2.8m)하여 사망한 재해임.

- 대예배당 벽체 내부 유로폼 해체 작업시 작업발판과 벽체 사이 개구부(이격 65cm)로 추락위험을 방지하기 위하여 작업발판 내측 단부에 안전간판을 설치하거나, 기둥이 간섭되지 않는 구간에는 비계기둥을 보강한후 작업발판을 추가로 설치하여 벽체사이 공간을 최소화 하도록 하여야 함.

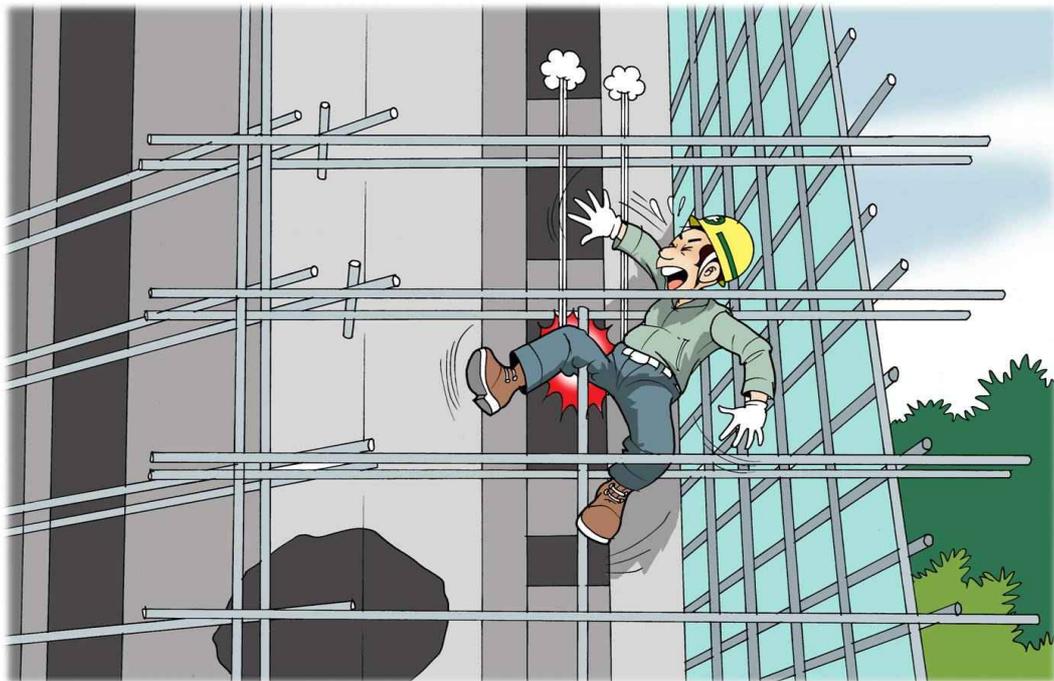
재 해 상 황 도

공 사 명	OO교회 증축공사	발생일시	2011.6.11(토) 11:10분경
재해형태	추락(떨어짐)	재해정도	사망 1명
소 재 지	부산광역시 해운대구	공사규모	지상 6층
재해개요	피해자는 4층과 5층 사이의 계단참 벽체 형틀작업을 하던 중 철선 조임 및 타이볼트를 체결하기 위하여 계단참 내부에서 창호부분 개구부를 통해 외부 쌍줄비계위 작업발판으로 나가려다 벽체와 비계 사이 공간으로 추락하여 지상에서 8m높이까지 기 설치되어 있던 비계기둥에 허벅지 관통상을 입고 병원으로 후송 중 사망한 재해임.

- 건축물 평면형태가 불규칙할지라도 추락위험이 없도록 밀실하게 작업 발판을 설치하거나 높이 10m 이내마다 추락방지망을 설치하는 등 추락방지조치를 철저히 하여야 함.

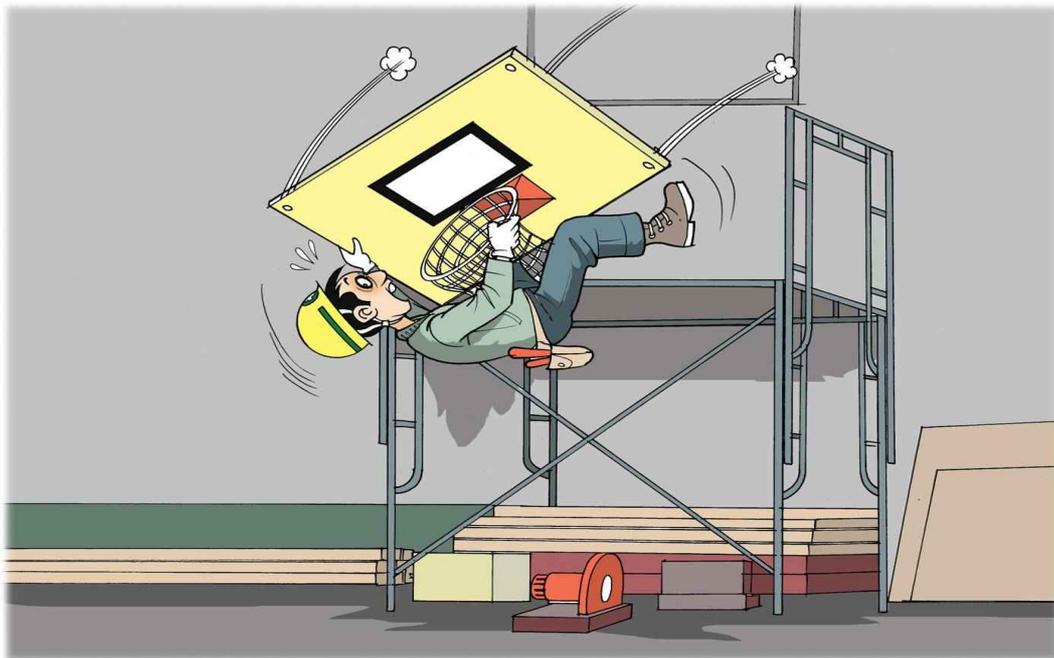
재해상황도

재해개요
 피해자가 지상 2층 내부 이동식비계(H≒1.7m) 위에 올라서서 기존 건물벽체에 설치된 농구대(H≒2.5m)를 철거하던 중 농구대가 벽체에서 떨어지면서 피해자와 함께 콘크리트 바닥으로 추락하여 사망한 재해임.

- 바닥에서 2.5m 높이의 벽체에 설치된 농구대(약 52kg) 등을 해체할 때에는 농구대가 탈락하여 떨어지지 않도록 별도의 지지대 등을 설치한 후 안전한 방법으로 해체 작업을 하는 등 작업방법 개선.
- 또한, 농구대 해체작업 등 이동식비계의 최상부에서 작업을 할 때에는 안전난간을 설치한 후 작업하여야 함.

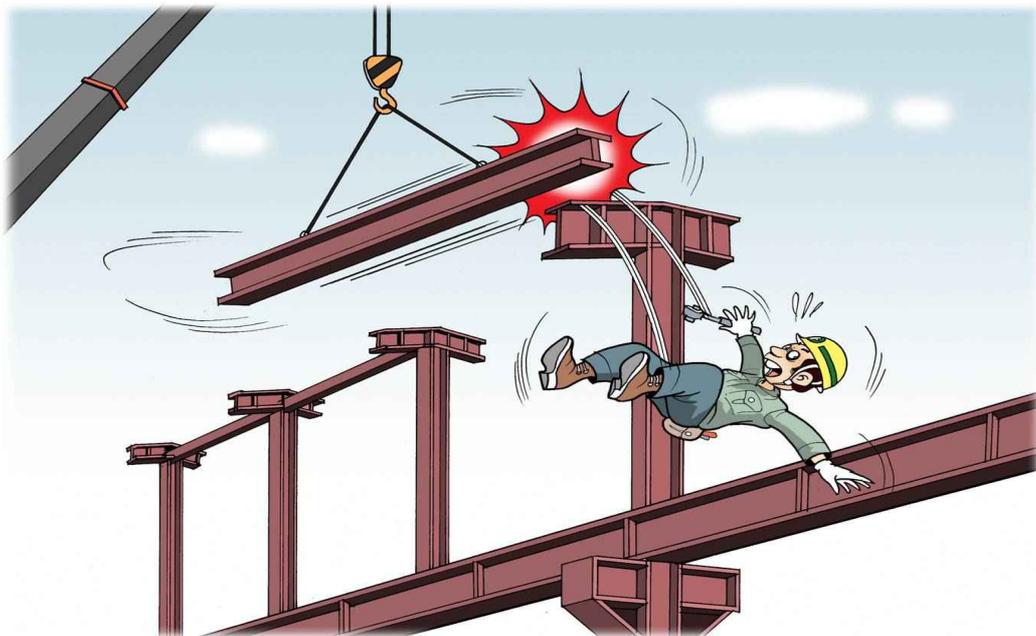
재해상황도

철골기둥 상부에 앉아 철골보 조립을 위해 대기하던 중 이동식크레인에 의해 인양중인 철골보(L=5m, W=148kgf)가 갑작스런 돌풍에 의해 이동식크레인 붐에 1차 충돌 후 2차로 피재자를 타격하면서 14.7m 아래 콘크리트 바닥으로 추락하여 사망한 재해임.

- 높이 2m이상인 장소에서 근로자에게 안전대를 착용시킨 때에는 안전대를 안전하게 걸어 사용할 수 있는 설비 등을 설치하여야 하고, 근로자는 안전대를 안전대 부착설비에 걸고 작업하여야 함.
- 또한, 중량물을 취급하는 작업을 하는 경우에는 그 작업에 따른 추락·낙하·전도·협착 및 붕괴 등의 위험을 예방할 수 있는 안전대책에 관한 작업계획서를 작성하고 이에 대한 내용을 당해 근로자에게 주지시킨 후 작업토록 하여야 함.

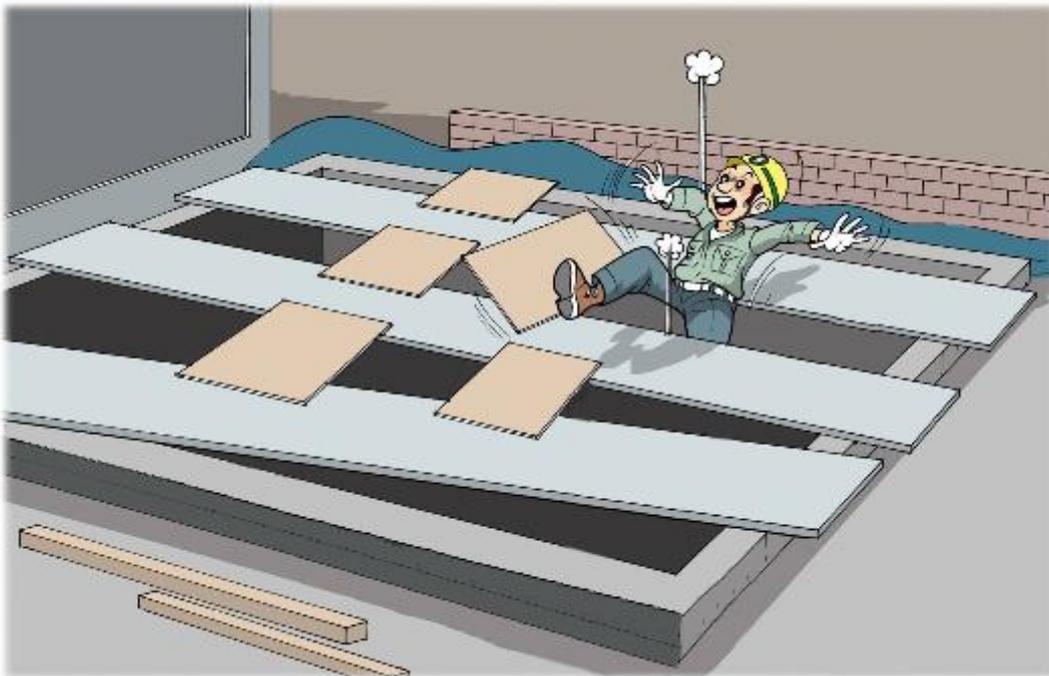
재 해 상 황 도

공 사 명	OO공장 신축현장	발생일시	2011.05.20(금) 12:30분경
재해형태	추락(떨어짐)	재해정도	사망 1명
소 재 지	경기도 양주시 백석읍	공사규모	지하 1층, 지상 4층
재해개요	피재자가 장비반입구(5.9m×2.5m)에 걸쳐진 샌드위치 패널 또는 합판을 밟고 이동하던 중 추락(약 8m)하여 사망한 재해임.

- 추락위험이 매우 높은 장비반입구의 단부에는 견고한 구조의 안전난간(상부난간대, 중간난간대, 발끝막이판 및 난간기둥으로 구성)을 설치하여야 함.

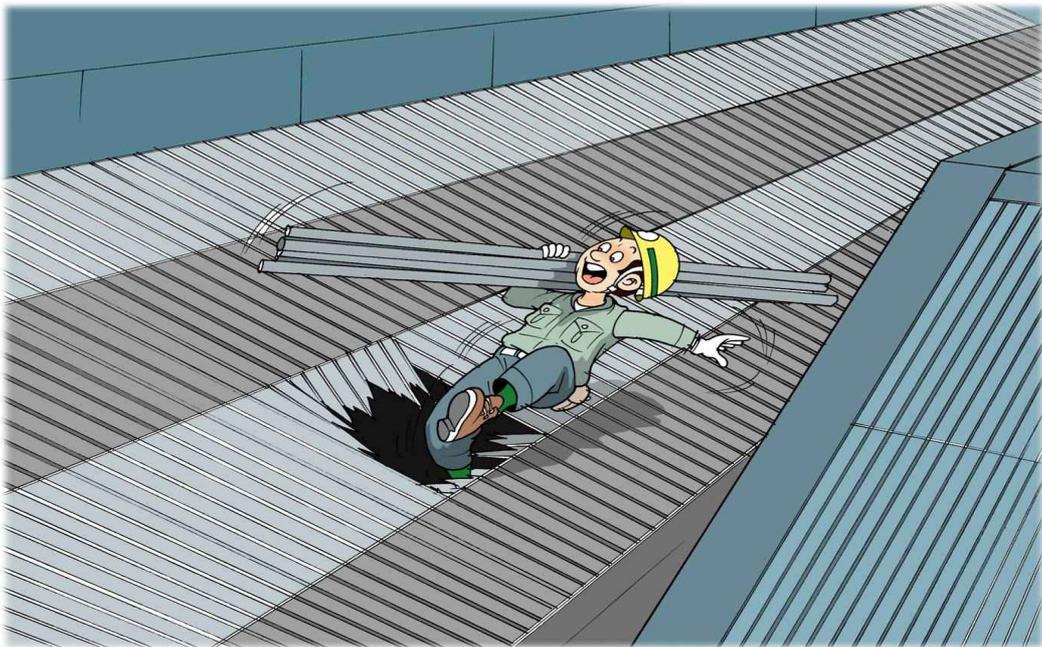
재해상황도

공사명	OO공장 건물지붕 교체공사	발생일시	2011.05.31(화) 10:20분경
재해형태	추락(떨어짐)	재해정도	사망 1명
소재지	울산시 북구 영포동	공사규모	강판교체면적 34,650㎡
재해개요	피해자는 안전난간 지주용 단관비계(L=1.6~1.8m)를 고소작업차 운반구가 있는 지붕끝 단부로 옮기는 작업을 위해 기존 슬레이트 지붕 위에서 자재를 들고 이동 중 몸의 중심을 잃고 넘어지던 순간 선라이트가 파손되면서, 약 15m 아래 공장내부 바닥으로 추락하여 사망한 재해임.

안전대책	- 슬레이트, 선라이트 등 강도가 약한 재료로 덮인 지붕위에서 작업을 함에 있어서 발이 빠지는 등 근로자에게 위험을 미칠 우려가 있는 때에는 폭 30cm이상의 발판을 설치하거나 안전방망을 치는 등 근로자의 위험을 방지하기 위해 필요한 조치를 한 후 작업토록 하여야 함.
------	--

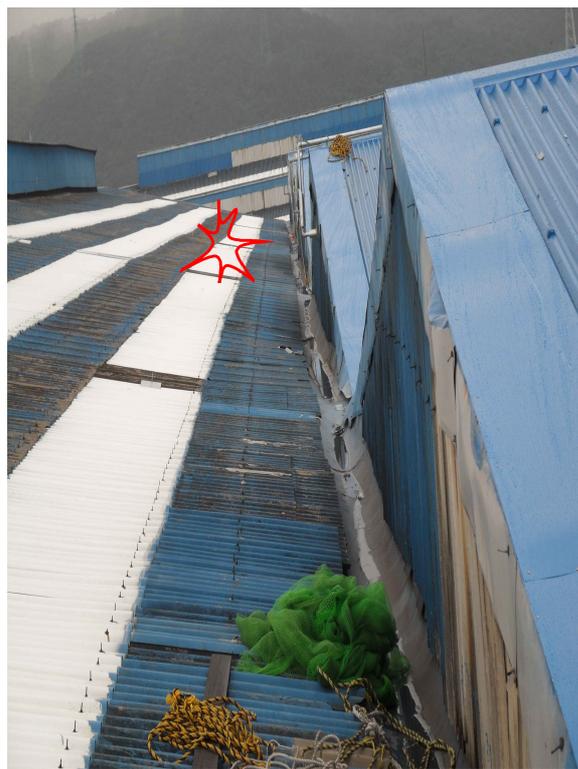
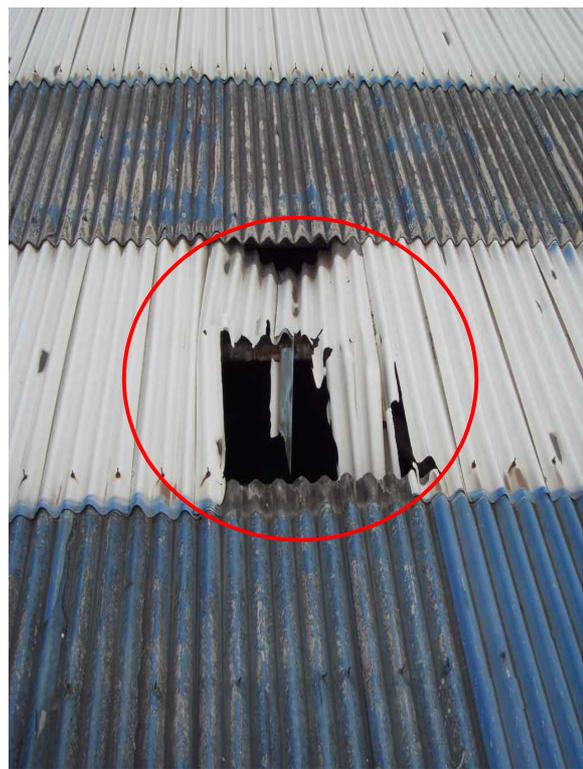
추락위치(좌측사진) 및 파손된 선라이트 모습(우측사진)

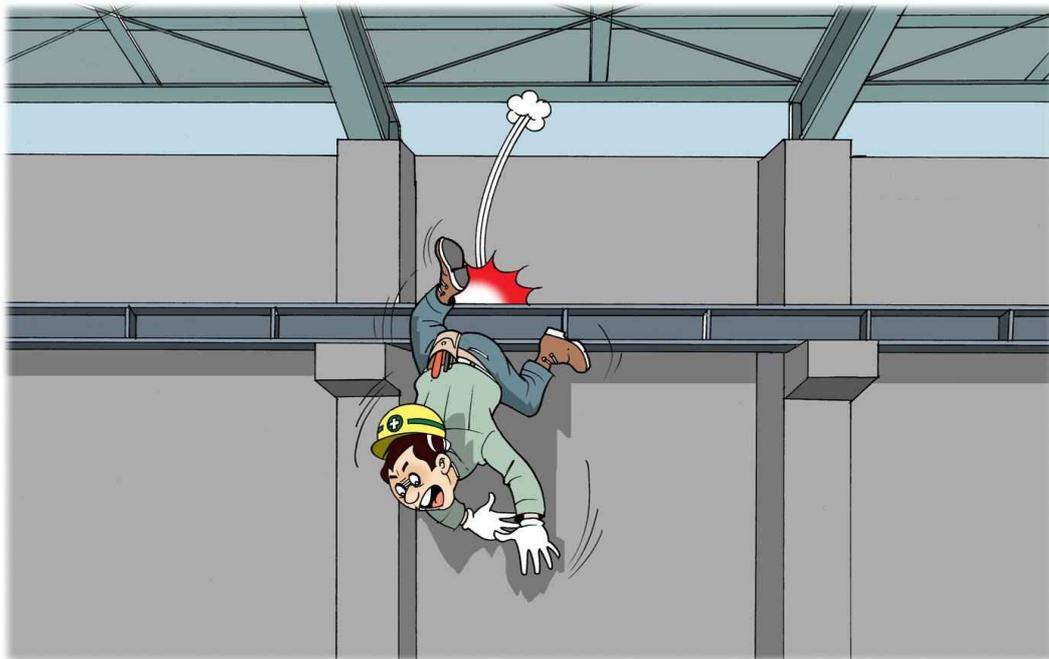
재해상황도

공사명	00공장 증축공사	발생일시	2011.06.15(수) 10:20분경
재해형태	추락(떨어짐)	재해정도	사망 1명
소재지	경기도 화성시	공사규모	지하 1층
재해개요	피해자가 공장동 경사지붕 위에서 패널(1.0m×8.2m, W≈25kgf)을 끼워 맞추기 위해 작업하던 중, 몸의 균형을 잃고 전면부 벽체와 지붕패널이 완전히 설치되기 전 발생하는 개구부(폭 70~80cm)에서 지하층 바닥으로 추락(H=8.7m), 병원으로 이송하여 치료 중 사망한 재해임.

- 높이가 2m 이상인 경사 지붕위에서 패널 설치작업을 하는 때에는 추락의 위험이 높으므로 작업장 하부에 추락방지용 안전방망을 치거나 안전대 부착설비를 설치한 후 근로자가 안전대를 부착설비에 걸고 작업하도록 하는 등 추락방지 조치를 철저히 하여야 함.
- ※ 안전모 착용시에는 안전모 턱끈을 확실히 체결하여야 함.

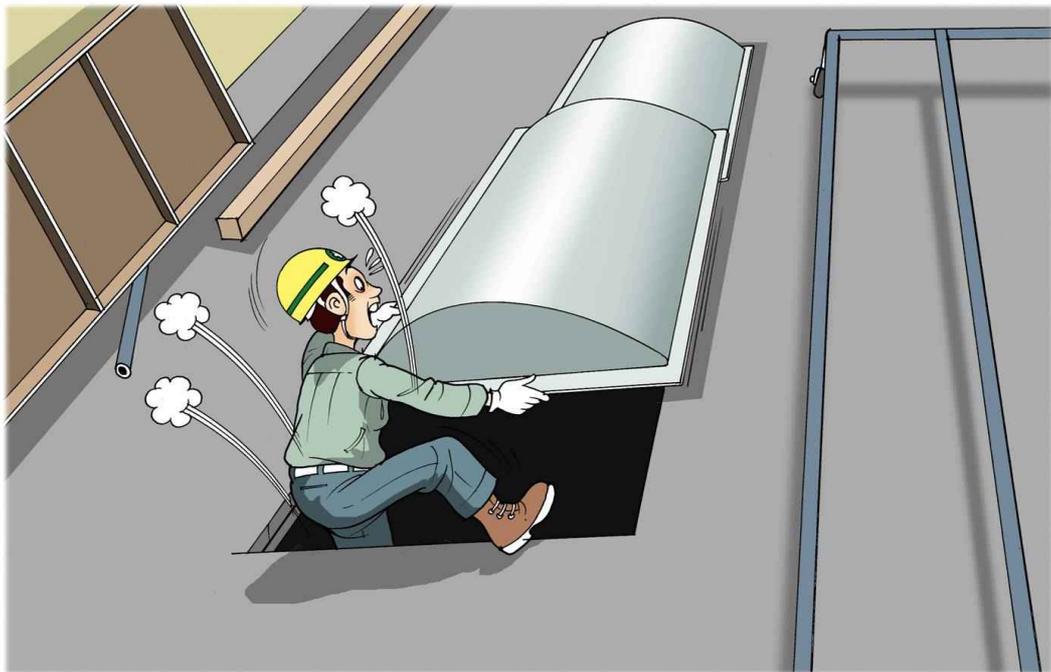
재 해 상 황 도

공 사 명	OO수질복원센터시설공사	발생일시	2011.04.04(월) 11:30분경
재해형태	추락(떨어짐)	재해정도	사망 1명
소 재 지	경기도 남양주시 별내면	공사규모	지하 2층, 지상 2층
재해개요	피재자가 지하1층 생물반응조 13번 맨홀(800×3,500mm)에 설치된 FRP COVER를 임시로 해체 또는 옮기려던 중 몸의 중심을 잃고, 약 7m아래 콘크리트 바닥으로 추락하여 사망한 재해임.

- 생물반응조 맨홀 FRP COVER를 임시로 해체 또는 옮기는 작업 등을 하는 때에는 안전대 부착설비를 설치하고, 안전대를 안전대 부착설비에 걸고 작업하여야 함.

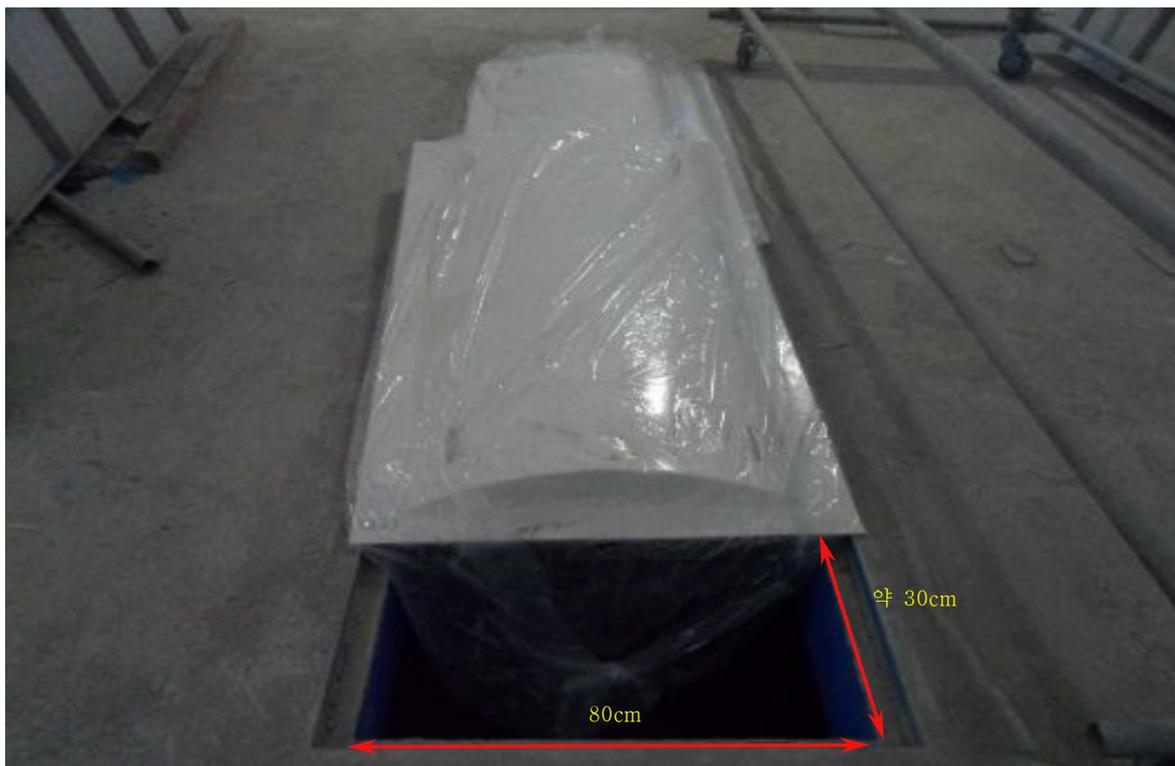
맨홀 FRP COVER 상태(개구부크기 : 80cm×30cm)

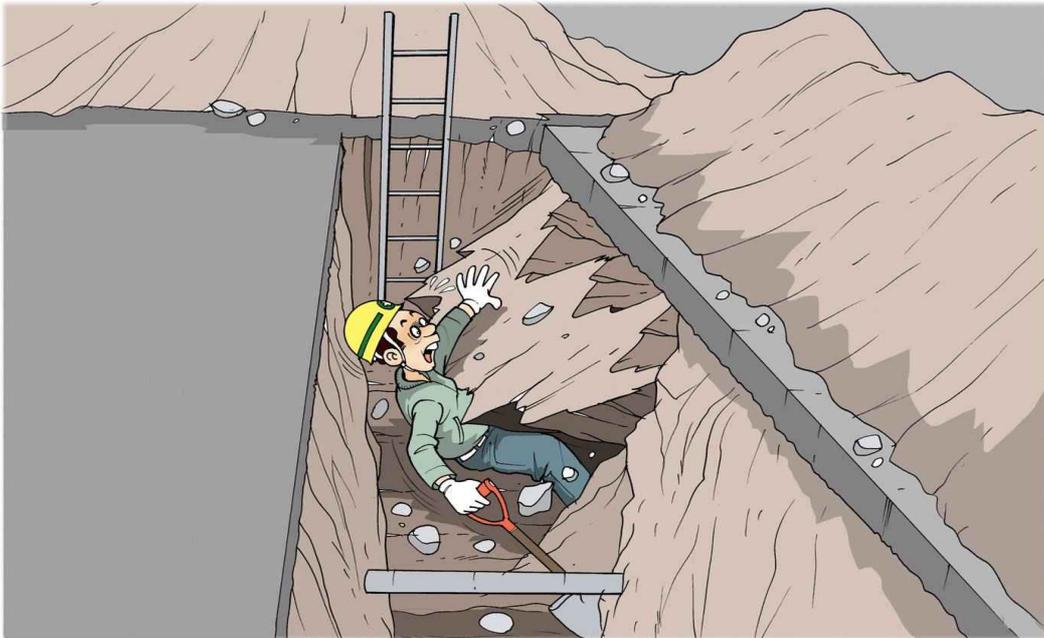
재 해 상 황 도

공 사 명	정선군 하수관거 정비공사	발생일시	2011.04.06(수) 15:20분경
재해형태	붕괴(무너짐)	재해정도	사망 1명
소 재 지	강원도 정선군 정선읍	공사규모	L=27.7km 하수관거 정비공사
재해개요	오수관거(Φ250mm, PVC 이중벽관) 매설작업 중 폭 1.2m, 깊이 1.84m로 수직 굴착된 측면 토사 및 혼합·보조 기층이 붕괴되면서 매몰되어 사망한 재해임.

안전대책	<p>- 오수관거 매설을 위한 지반을 굴착하는 때에는 토질에 따른 굴착면의 기울기를 준수하거나, 기울기 준수가 어려울 경우 굴착면의 붕괴를 방지하기 위해 흙막이 지보공을 설치하는 등의 붕괴방지조치를 하여야 함.</p> <p style="text-align: center;"><굴착면의 기울기 기준></p>

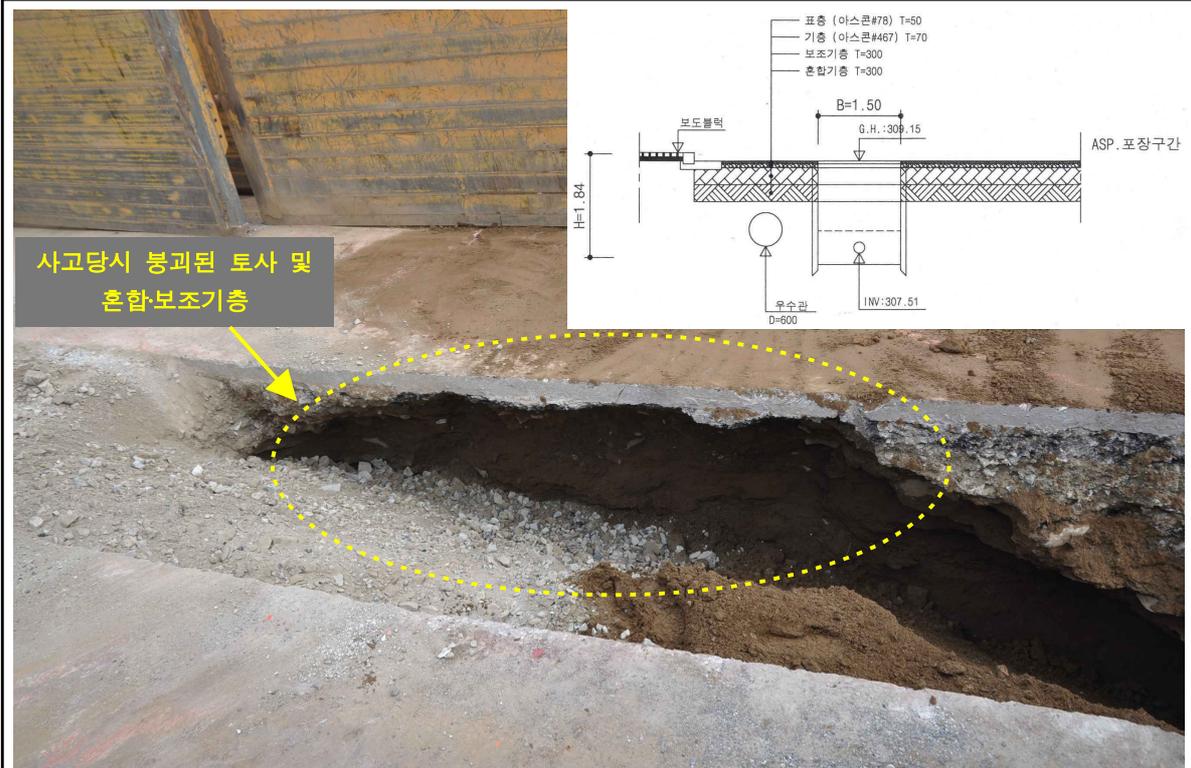
사고당시 붕괴된 굴착면 모습
