건설 중대재해 사례와 대책

2011. 9

한국산업안전보건공단
KOREA OCCUPATIONAL SAFETY & HEALTH AGENCY

소수력발전소 기계실 슬래브 콘크리트 타설 중 시스템동바리 붕괴

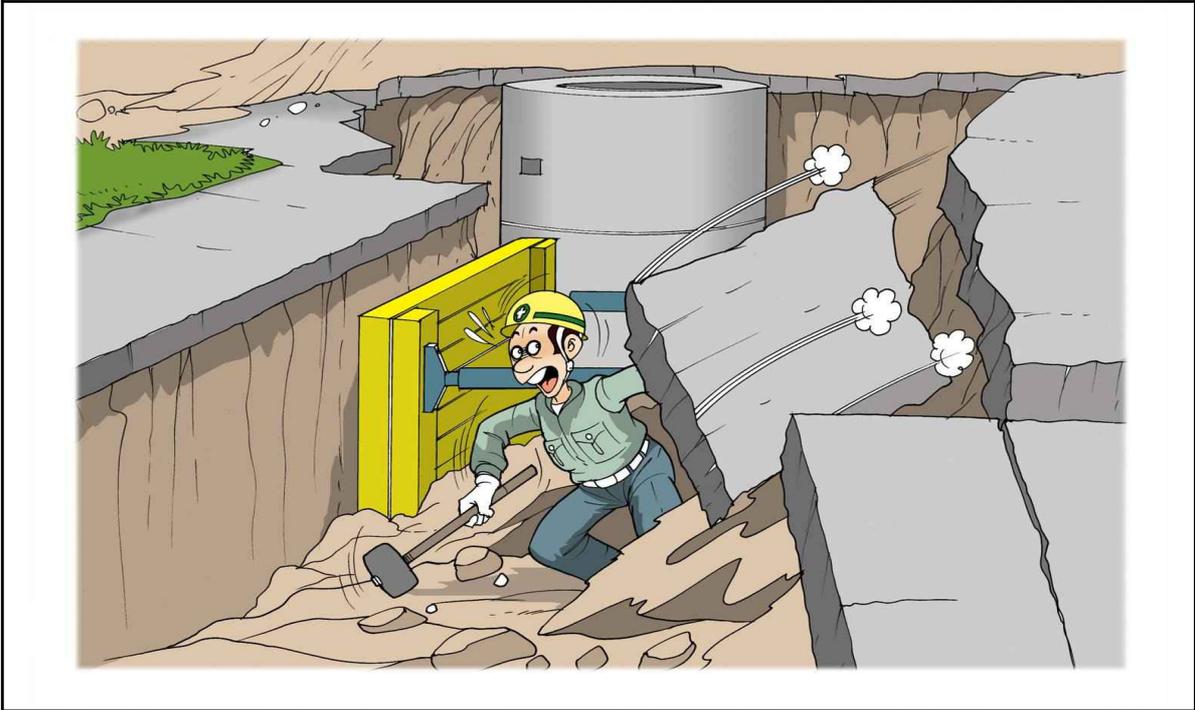
재해상황도

공사명	OO하수도 정비공사	발생일시	2011.04.15(금) 15:22분경
재해형태	붕괴(무너짐)	재해정도	사망 1명
소재지	전북 김제시	공사규모	하수관로 매설
재해개요	피재자가 굴착깊이 약2m의 굴착 바닥에서 굴착 측면에 설치된 흙막이 판넬 (폭 3m, 높이 2.5m)의 버팀대를 하강시키기 위해 분할핀을 뽑고 버팀대 고정용 핀을 햄머로 3~4회 타격하여 핀 해체후 지상으로 나오려고 몸을 돌리던 순간 흙막이 판넬이 설치되지 않은 측면 토사가 붕괴되면서 토사에 매몰되어 사망한 재해임.

안전대책	- 굴착작업에 있어서 지반의 붕괴에 의하여 근로자에게 위험을 미칠 우려가 있을 때에는 굴착 전구간에 대하여 미리 흙막이 지보공의 설치 등 위험을 방지하기 위하여 필요한 조치를 하여야 하며 흙막이 지보공에 의한 작업이 아닌 경우에는 지반의 붕괴방지를 위하여 굴착면의 기울기를 지반의 종류에 따라 굴착면의 기울기 기준을 준수하여야 함. <굴착면의 기울기 기준>					
	구분	지반의 종류				
	보통 흙	<table border="1"> <tr> <td>기울기</td> <td>1 : 1 ~ 1 : 1.5</td> </tr> <tr> <td></td> <td>1 : 0.5 ~ 1 : 1</td> </tr> </table>	기울기	1 : 1 ~ 1 : 1.5		1 : 0.5 ~ 1 : 1
기울기	1 : 1 ~ 1 : 1.5					
	1 : 0.5 ~ 1 : 1

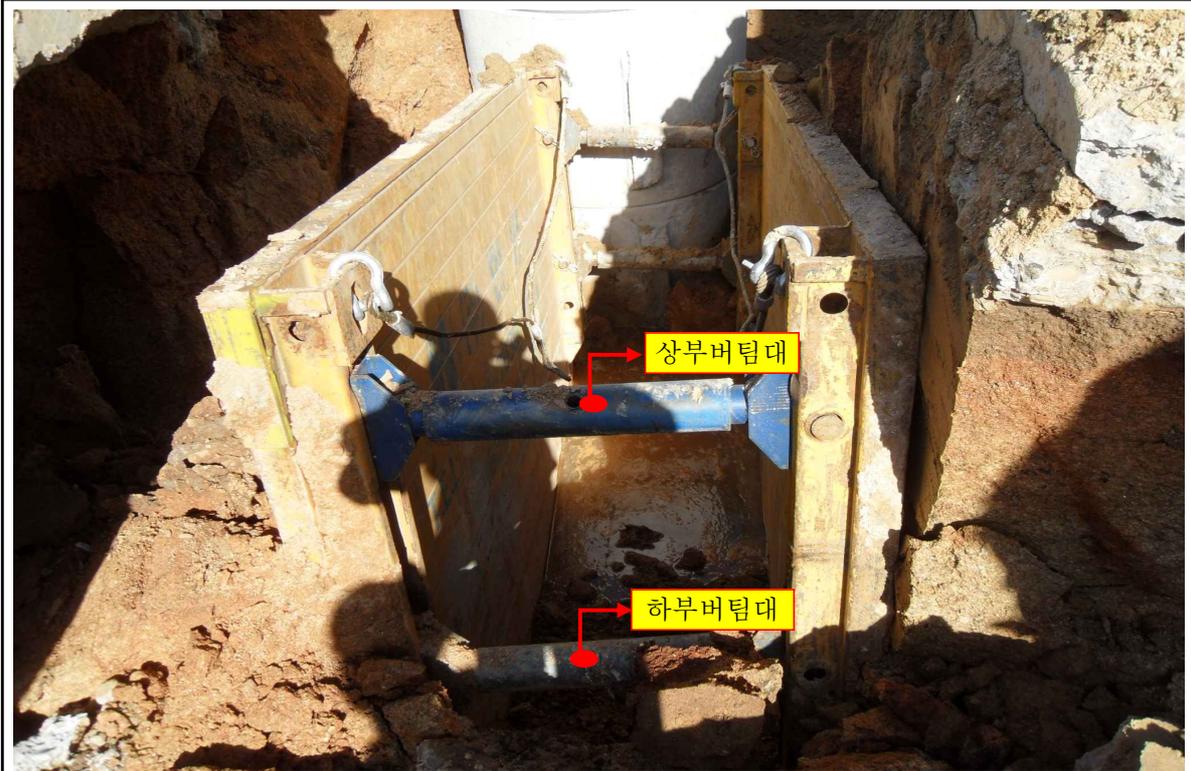
흙막이 판넬 상세 모습

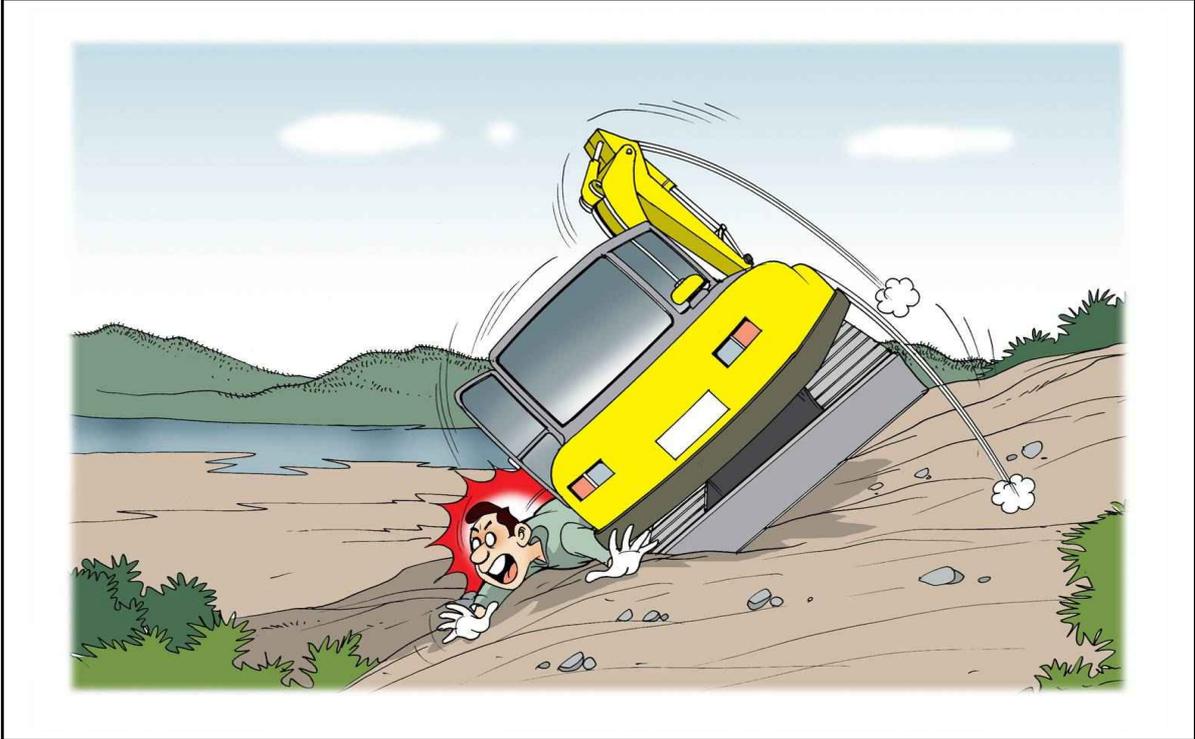
재 해 상 황 도

절토 비탈면 경계울타리 지주설치 작업 중 전도되는 굴삭기에 협착

공 사 명	OO산업단지 진입도로 건설공사	발생일시	2011.04.24(일) 16:45분경
재해형태	협착(끼임)	재해정도	사망 1명
소 재 지	대구 달성군 다사읍	공사규모	토공, 포장공 등
재해개요	피재자 굴삭기 브레이커로 경계울타리 지주 고정 설치 작업을 위해 암(arm)을 스윙하는 순간 굴삭기가 전도되려고 하여 운전석에서 뛰어 내렸으나 전도되는 굴삭기에 협착되어 사망한 재해임.

안전대책	<ul style="list-style-type: none"> - 굴삭기를 사용하여 작업을 함에 있어서 그 기계가 넘어짐으로써 근로자에게 위험을 미칠 우려가 있는 때에는 장비를 유도하는 자(신호수)를 배치하고, 지반이 경사지지 않도록 평탄하게 조성하여 철저히 다짐하는 등의 부등침하 방지조치를 하여야 함. - 또한, 굴삭기 사용작업 시 전도, 지반의 붕괴 등을 방지하기 위한 작업계획을 작성하고 그 내용을 근로자에게 주지시킨 후 작업계획에 따라 작업을 하도록 함.
------	---

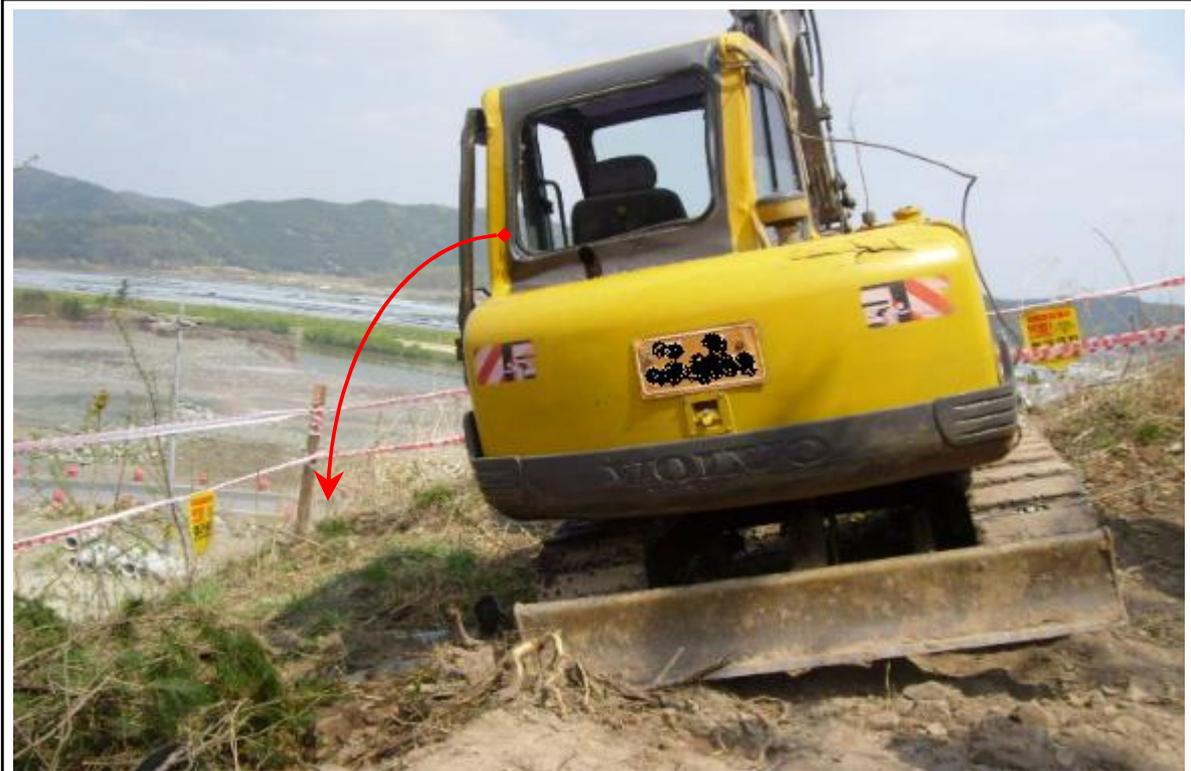
재해발생 당시 굴삭기 전도방향 및 지반상태

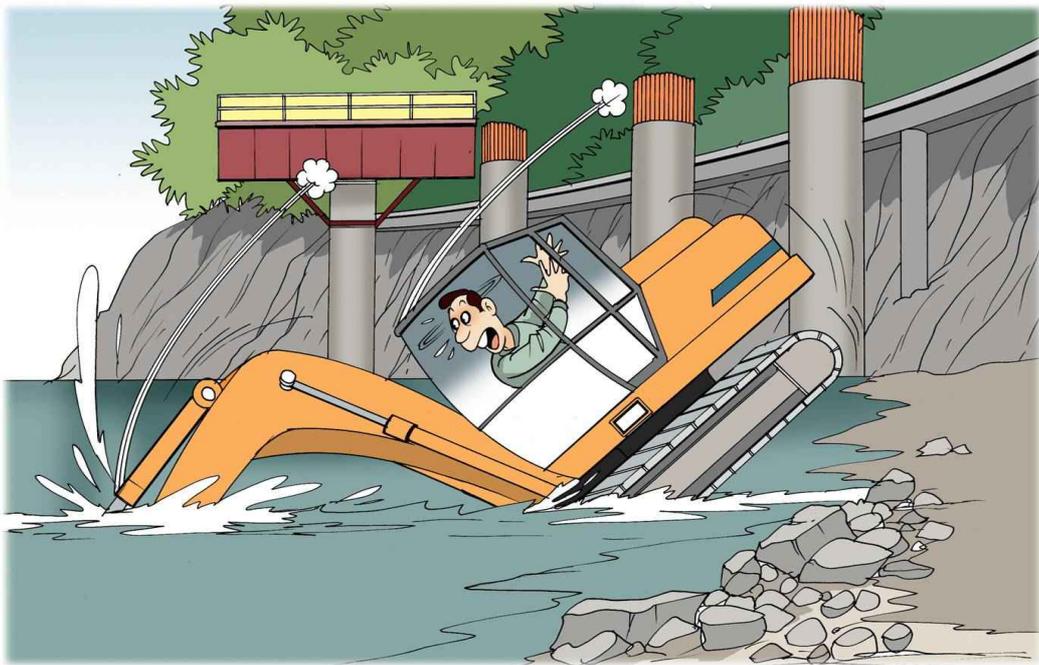
재 해 상 황 도

침수된 가설도로로 굴삭기 운행 중 단부로 전도

공 사 명	○○~○○간 도로 건설공사	발생일시	2011.05.02(월) 17:10분경
재해형태	전도(넘어짐)	재해정도	사망 1명
소 재 지	충북 단양군	공사규모	상수관로 부설(L=550m)
재해개요	피재자가 교량 교각 좌측 하상의 일부 침수된 가설도로를 따라 굴삭기(무한궤도식)를 운행 하던 중 가설도로 단부에서 약 2.3m 깊이의 강바닥으로 굴삭기가 전도되며 운전원이 익사한 재해임.

안전대책	<p>- 차량계 건설기계를 사용하는 작업을 함에 있어서 그 기계가 넘어지거나 굴러 떨어짐으로써 근로자에게 위험을 미칠 우려가 있는 때에는 유도자를 배치하고 지반의 부동침하방지, 갓길의 붕괴방지 및 도로의 폭의 유지 등 필요한 조치를 하여야 하며 특히, 침수된 가설도로는 선형이 변형될 수 있어 건설기계 운행 시 단부에서의 전도위험이 높으므로 운영을 금지토록 관리감독 철저하여야 함.</p>
------	---

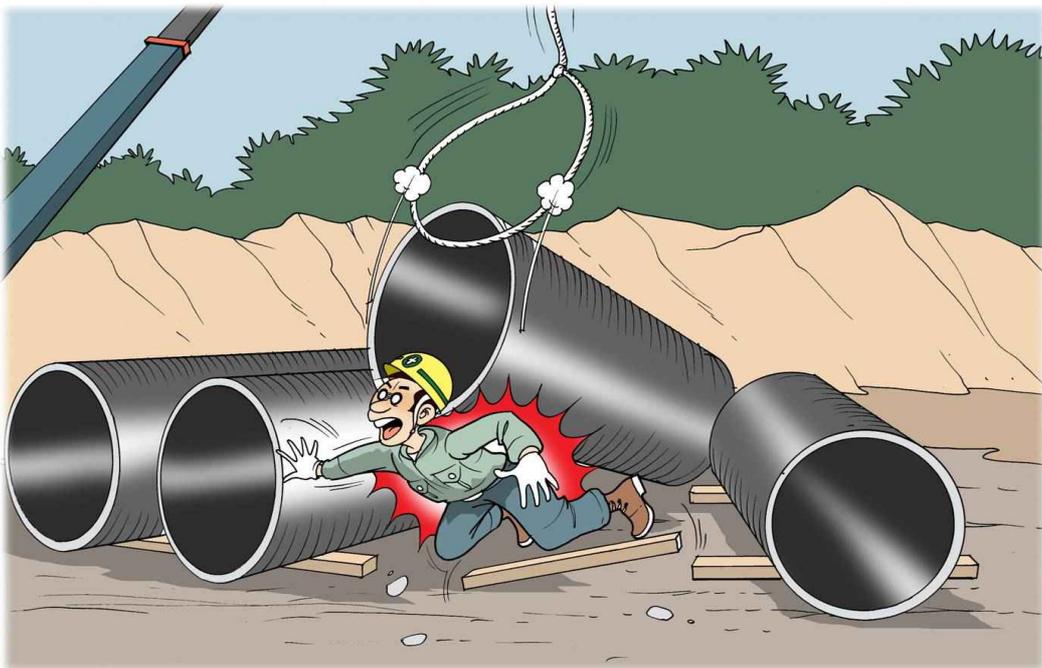
재 해 상 황 도

카고크레인으로 우수관(수지파형강관) 인양 중 낙하

재해개요	부지조성 공사내 우수관로 매설을 위한 수지파형강관을 카고크레인으로 인양 중 벨트슬링이 벗겨지면서 우수관이 낙하하여 피재자를 강타, 사망한 재해임.
------	---

안전대책	<ul style="list-style-type: none"> - 중량물을 취급하는 작업을 하는 경우 그 작업에 따른 낙하 등의 위험을 예방할 수 있는 안전대책을 구체적으로 작성하고, 이를 준수하여야 하며, - 작업지휘자를 지정하여 작업순서 및 방법을 정하고 작업을 지휘하여야 함.
------	---

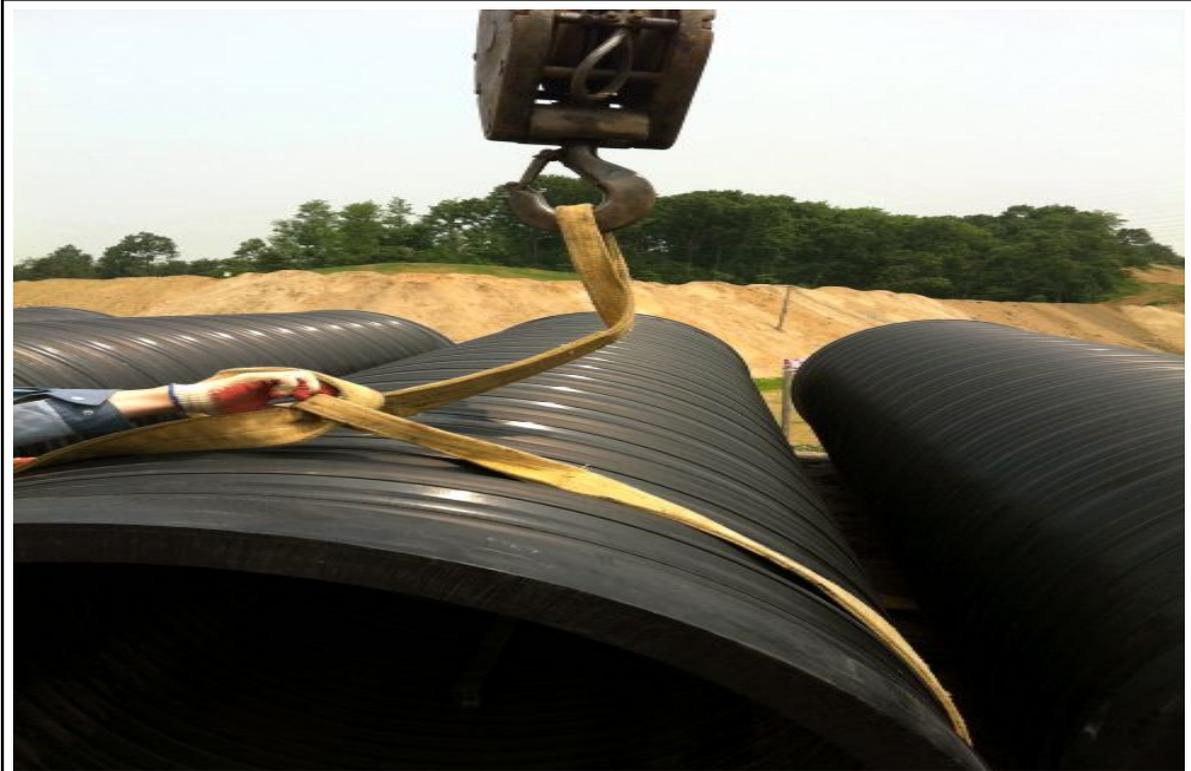
수지파형강관에 벨트슬링 결속 재연모습

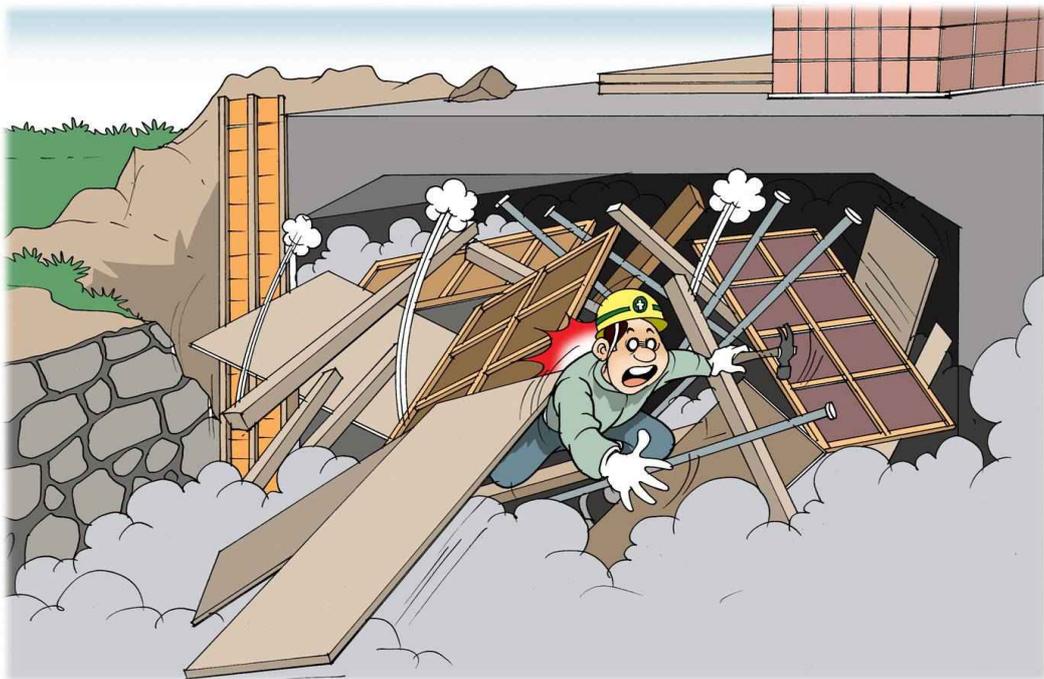
재 해 상 황 도

슬래브 거푸집동바리 해체작업 중 거푸집동바리 붕괴

암거 설치공사 현장내 수로암거(7.0m×2.25m, L=19m) 내부에서 콘크리트 타설 후 슬래브 거푸집 해체작업을 하던 중 해체하려고 한 슬래브 거푸집이 갑자기 무너지면서 피신하던 피재자를 덮쳐 사망한 재해임.

- 보·슬래브 등의 거푸집동바리 등을 해체할 때에는 낙하·충격에 의한 돌발적 재해를 방지하기 위하여 버팀목을 설치하는 등의 안전조치를 하여야 하며,
- 물체의 낙하·비래 또는 추락 위험이 있는 장소에서 작업을 하는 때에는 안전모 턱끈을 매는 등 올바르게 착용하고 작업하여야 함.

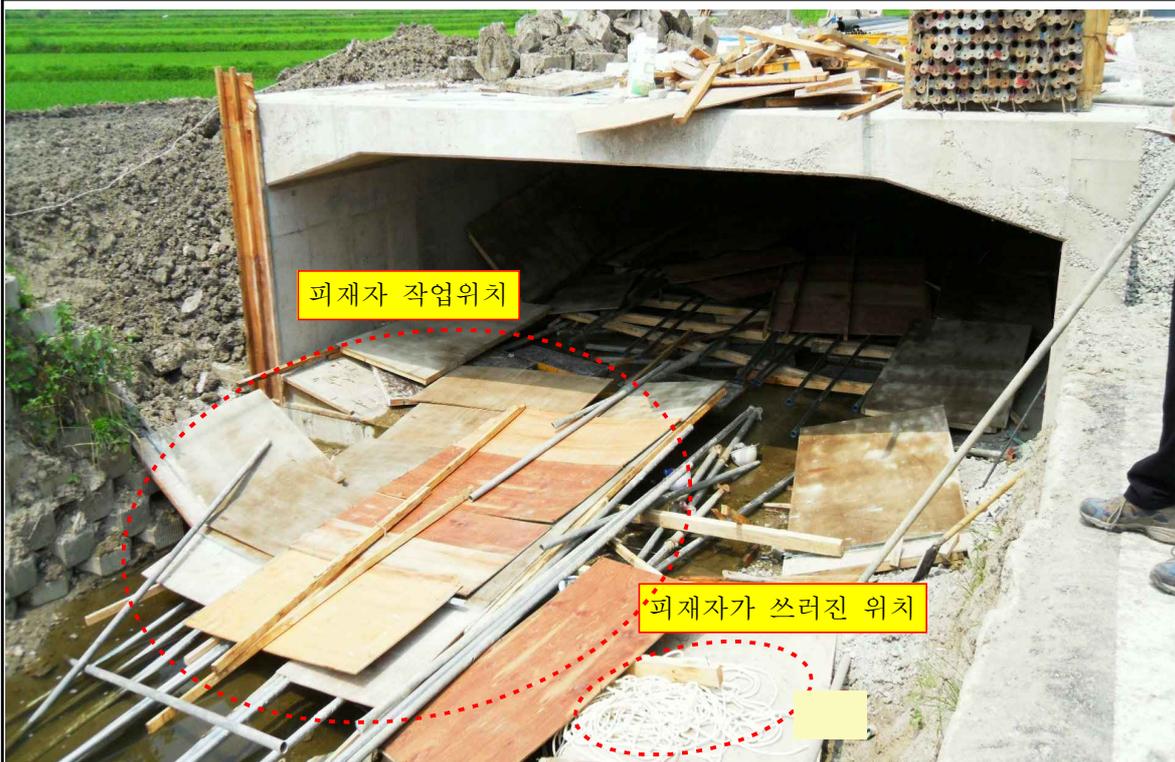
무너진 거푸집동바리와 피해자 위치

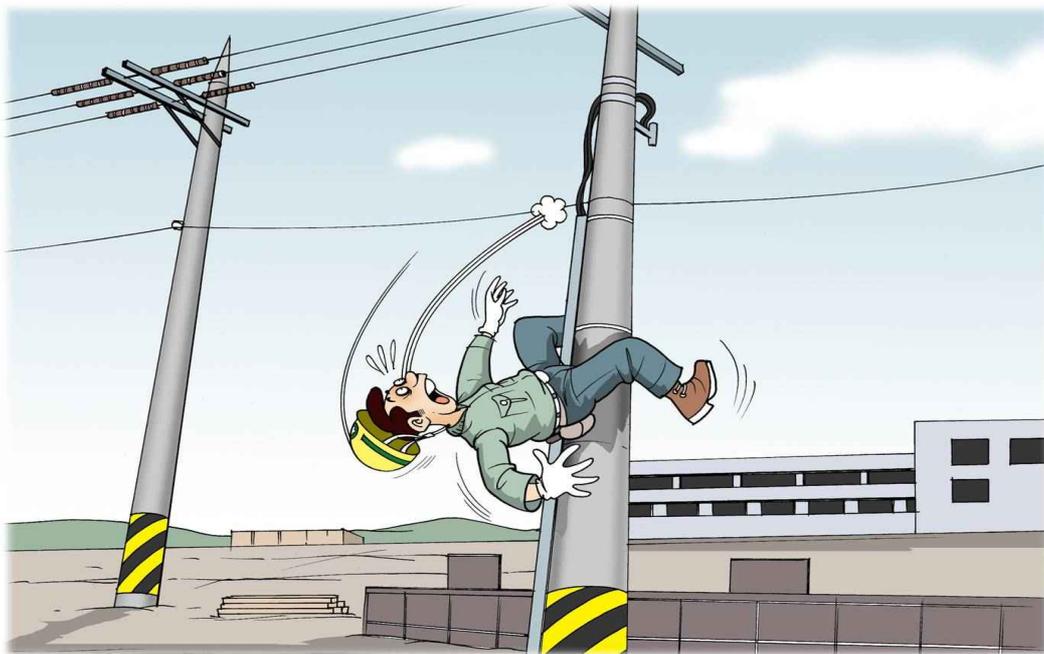
재 해 상 황 도

발판볼트 한쪽열이 해체된 전주에 오르던 중 추락

공 사 명	광케이블이설OO공사	발생일시	2011.05.02(월) 13:17분경
재해형태	추락(떨어짐)	재해정도	사망 1명
소 재 지	전북 군산시	공사규모	통신케이블 신설 및 이설
재해개요	피재자가 신규 및 기설 통신케이블의 긴장작업을 위해 발판볼트 중 한쪽열이 해체된 전주에 오르던 중 지상 바닥으로 추락하여 사망한 재해임.

- 근로자가 전주를 안전하게 승강하기 위해서는 전주 좌·우측에 발판볼트가 설치되어 있어야 하며 입상케이블 설치과정에서 한쪽면(좌측면) 발판볼트가 제거되는 경우 근로자가 안전하게 전주에 승주할 수 있는 별도의 승강설비(고소작업대 등)를 이용하여 작업을 실시하여야 함.

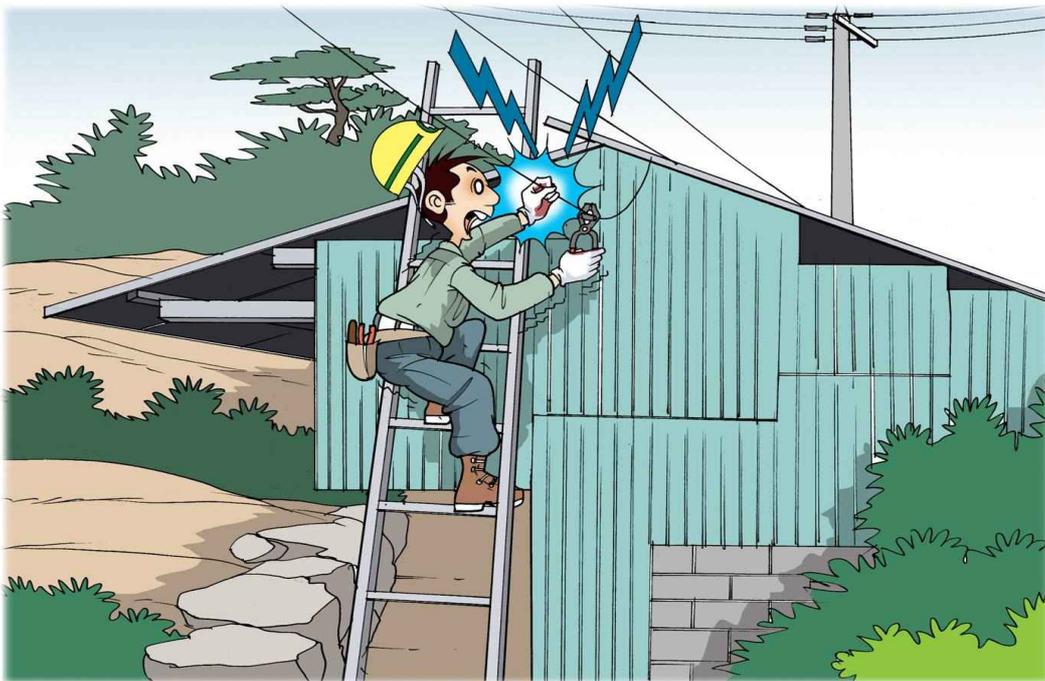
재 해 상 황 도

축사 인입전선 피복보호 작업 중 감전

재해개요
 피해자가 축사 인입전선(220V)의 피복보호 작업 후 기 절단된 전선을 연결하기 위하여 전선 연결용 슬리브의 양단에 절단된 전선을 삽입한 상태에서 압착기를 사용하여 전선을 고정·연결하던 순간 감전되어 사다리에서 추락, 사망한 재해임.

- 전로 또는 계량기 등 전기기계기구의 설치·점검·수리 등의 작업 시에는 작업자의 신체 또는 금속제 공구 등 도전체가 충전전로에 접촉되어 감전할 위험이 있으므로 정전작업을 수행하여야 하며, 정전작업이 어려운 경우에는 절연장갑, 안전모, 절연화 등 절연보호구 착용 및 기타 충전부를 절연방호구로 안전조치 후 저압활선작업을 수행하여야 함.

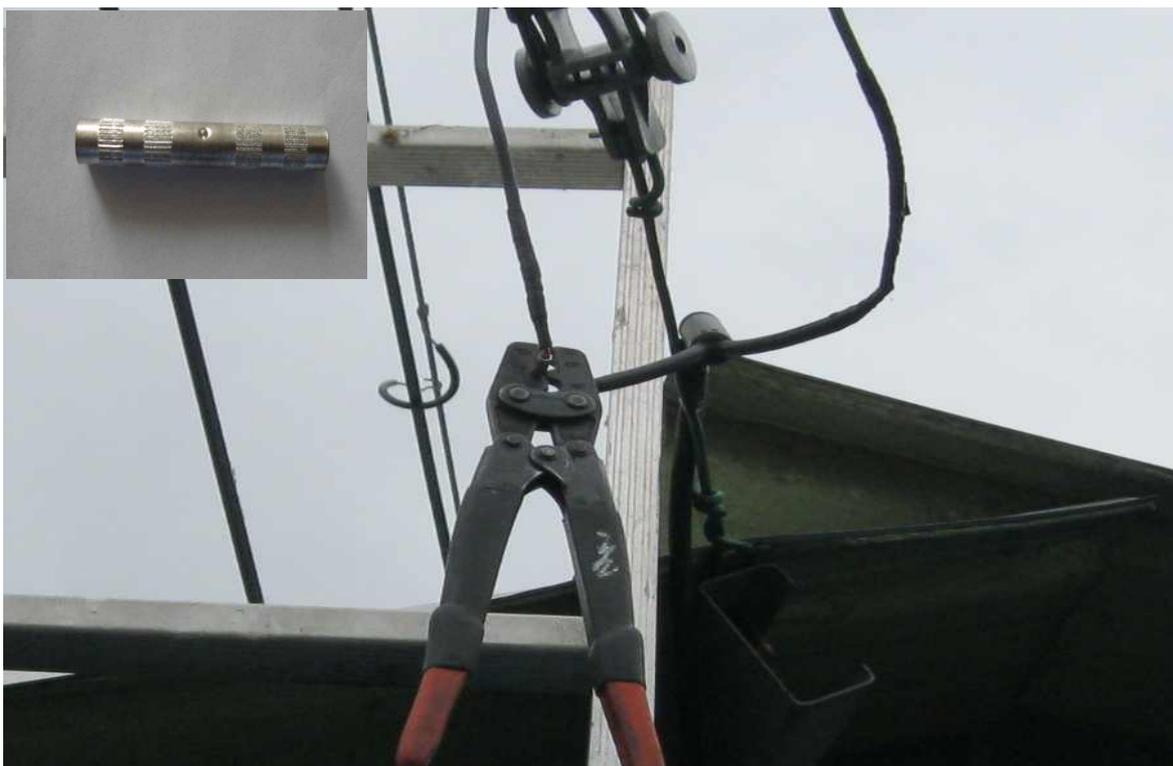
재해발생 직후 압착기가 슬리브에 물려있는 상태 및 전선연결용 슬리브(좌측 상단사진)

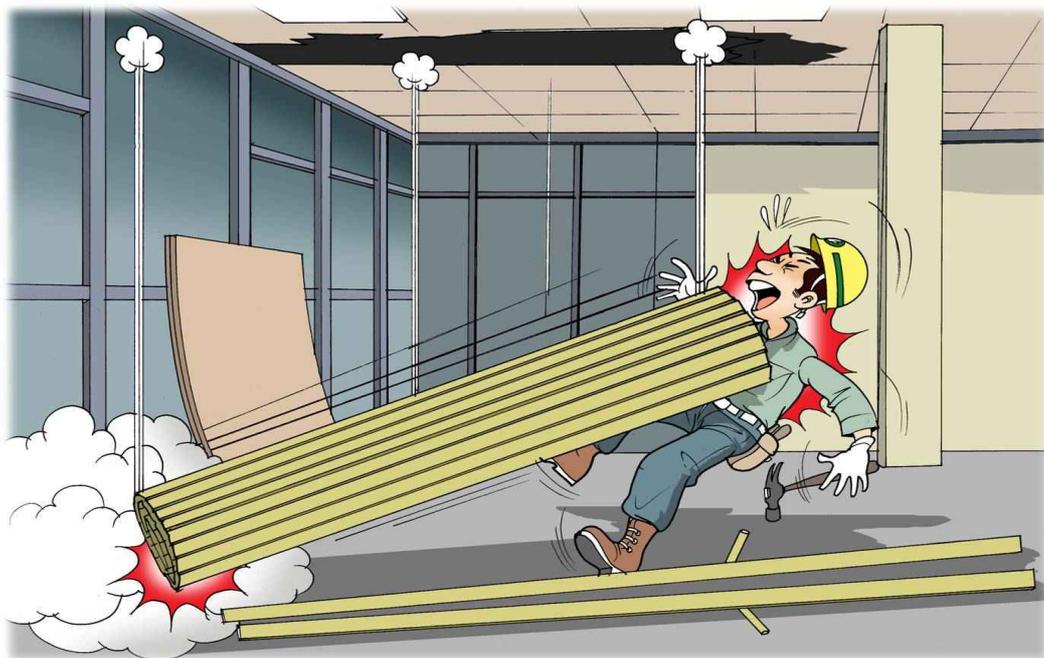
재해상황도

방법셔터 해체작업 중 셔터 낙하

피재자가 방법 셔터 좌판집(Lintel)을 먼저 해체하고, 셔터 해체작업을 실시하던 중, 상부에 매달려 있던 셔터가 낙하하여 피재자의 가슴부위를 강타, 사망한 재해임.

- 셔터(Slat+Shaft)와 같은 중량물을 취급하는 작업을 하는 때에는 낙하 및 협착 등의 위험을 예방할 수 있는 안전대책에 관한 작업 계획을 작성하고 당해 근로자에게 이를 주지시키고 작업을 실시하여야 함.

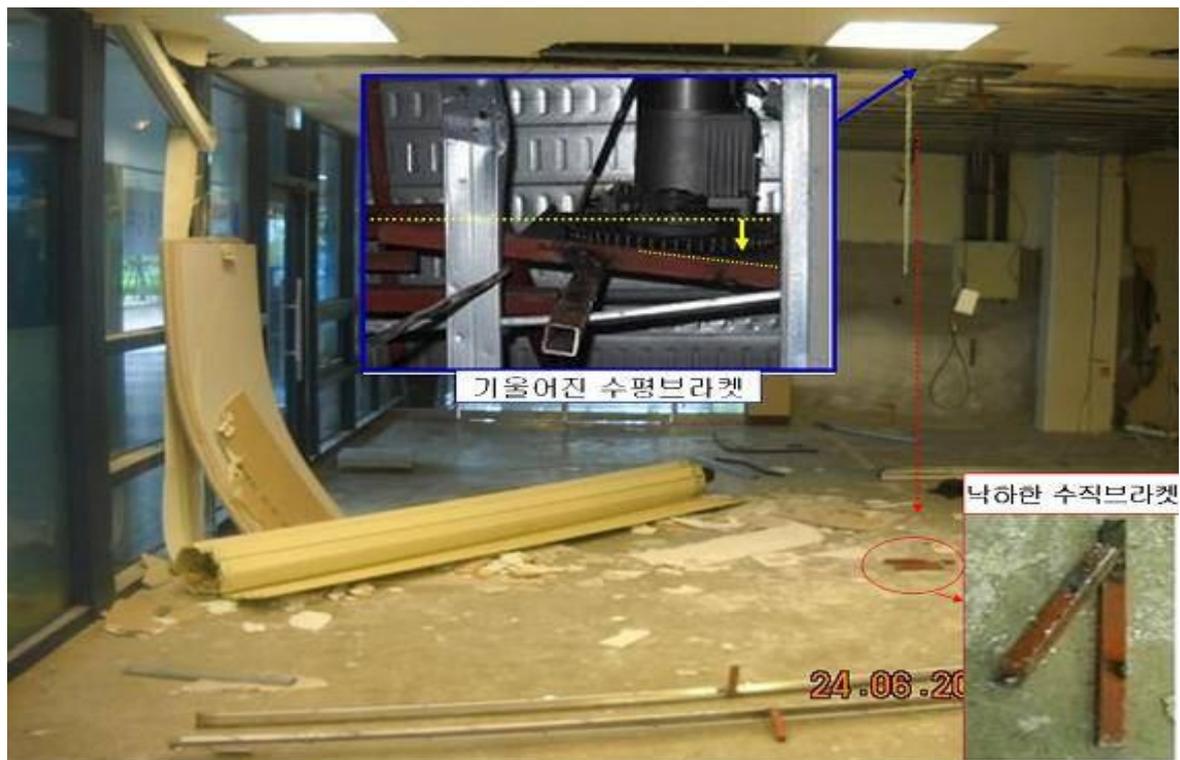
셔터 및 전동개폐기 지지용 수평·수직브라켓
