# 건설 중대재해 사례와 대책

2012. 3

안전보건공단

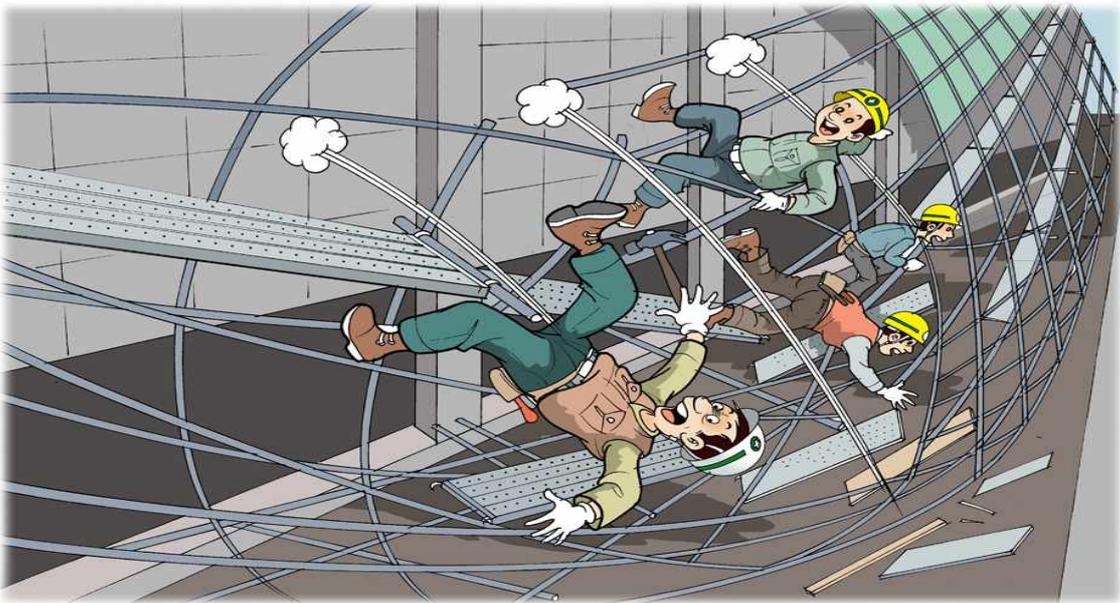
**재해상황도**

**재해개요**  
 강관으로 설치한 쌍줄비계(길이 약 72m, 높이 약 26m)가 도괴되어, 비계의 작업발판 위에서 외벽 돌붙임 및 줄눈 작업 중이던 근로자 1명 사망하고, 3명이 부상.

- 타 공종(창틀)의 작업을 위해 벽이음을 일부 해체하였으나, 외부 돌붙임 작업 전에 이에 대한 보강조치가 미흡했던 것으로 추정

<b>안전대책</b>	<ul style="list-style-type: none"> <li>- 강관 쌍줄비계 조립시 비계의 도괴 방지를 위해서 수평 및 수직 방향으로 5미터이내마다 벽이음 및 버팀을 설치.</li> <li>- 돌붙임 작업 등을 위해 부득이 벽이음 또는 버팀의 제거 시에는 비계기둥이나 띠장에 사재(가새) 설치 등의 보강으로 비계의 도괴 예방.</li> </ul>
-------------	---

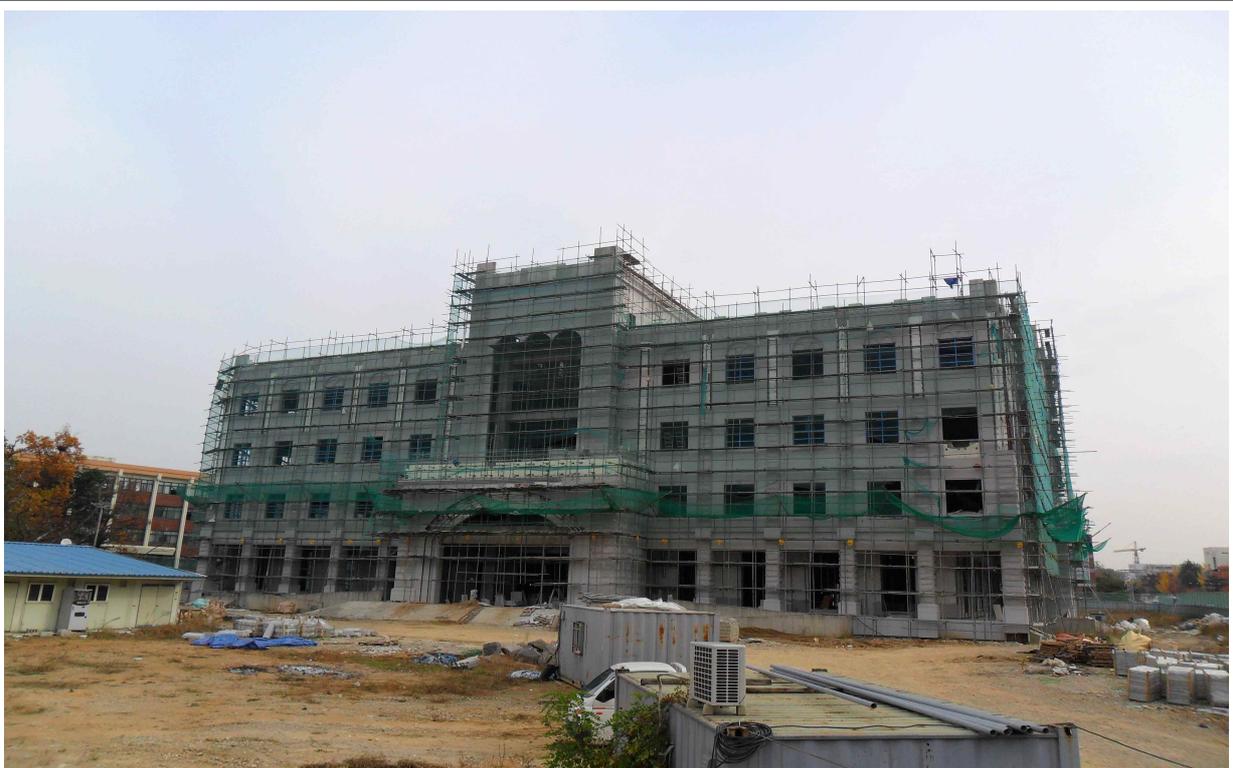
재해 발생 현장 전경

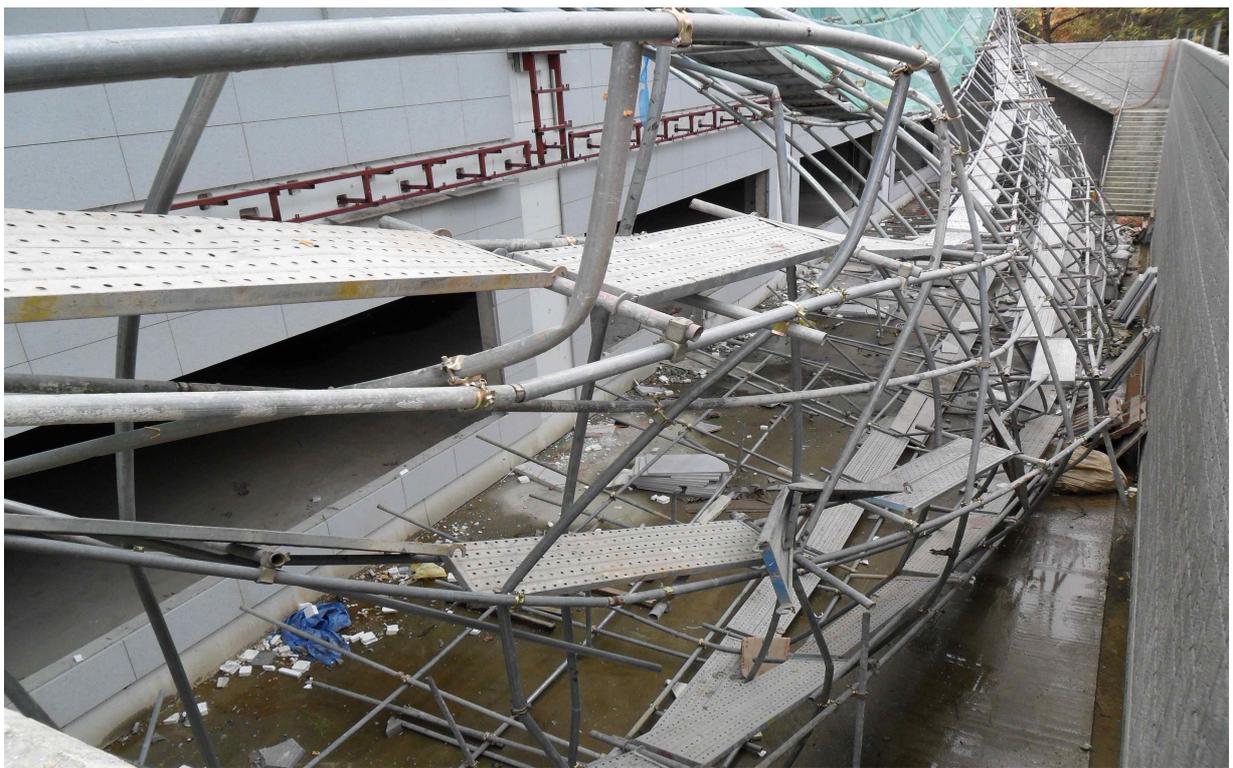
피재자 작업 장소

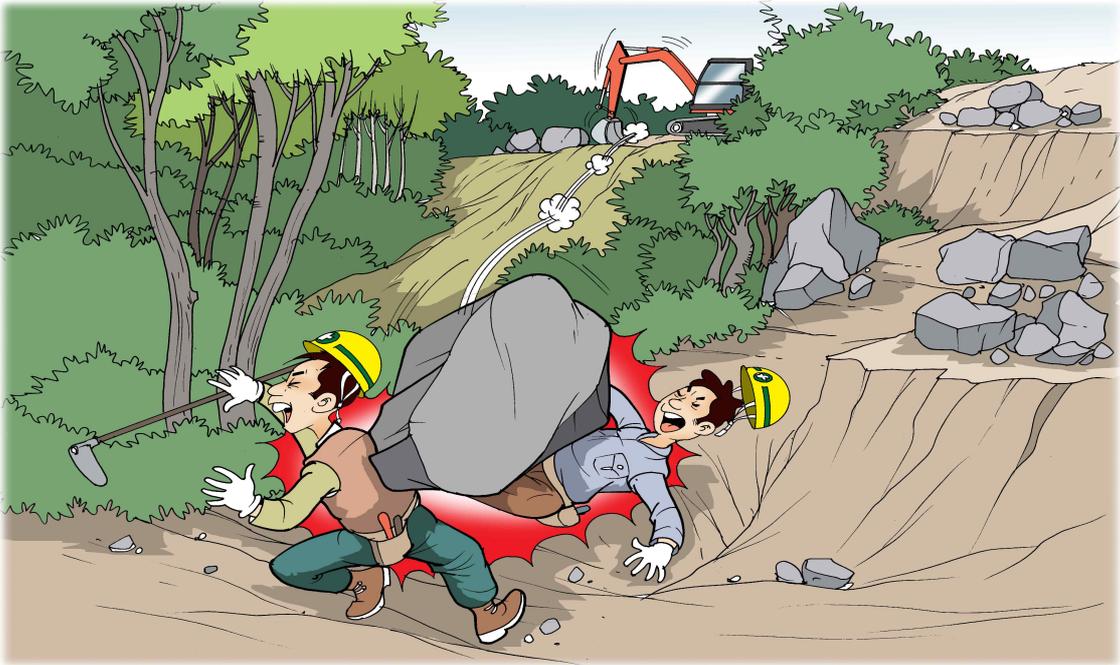
**재해상황도**

**재해개요**  
 사방댐 돌쌓기 작업장(경사면 상부)의 암석이 굴러 떨어져, 경사면 하부에서 떼붙임 작업 준비 중이던 근로자 2명이 부딪히며 깔려 사망

- 경사면 상부의 돌쌓기 작업으로 낙석 발생위험이 높았으나, 출입금지구역 설정하거나 작업순서를 조정하는 등의 조치가 미흡했던 것으로 추정.

**안전대책**  
 - 낙석 발생 등 물체가 떨어지거나 날아올 위험이 있는 경우 출입금지구역 설정하여 근로자의 접근을 통제하고 상하부 동시 작업 금지.

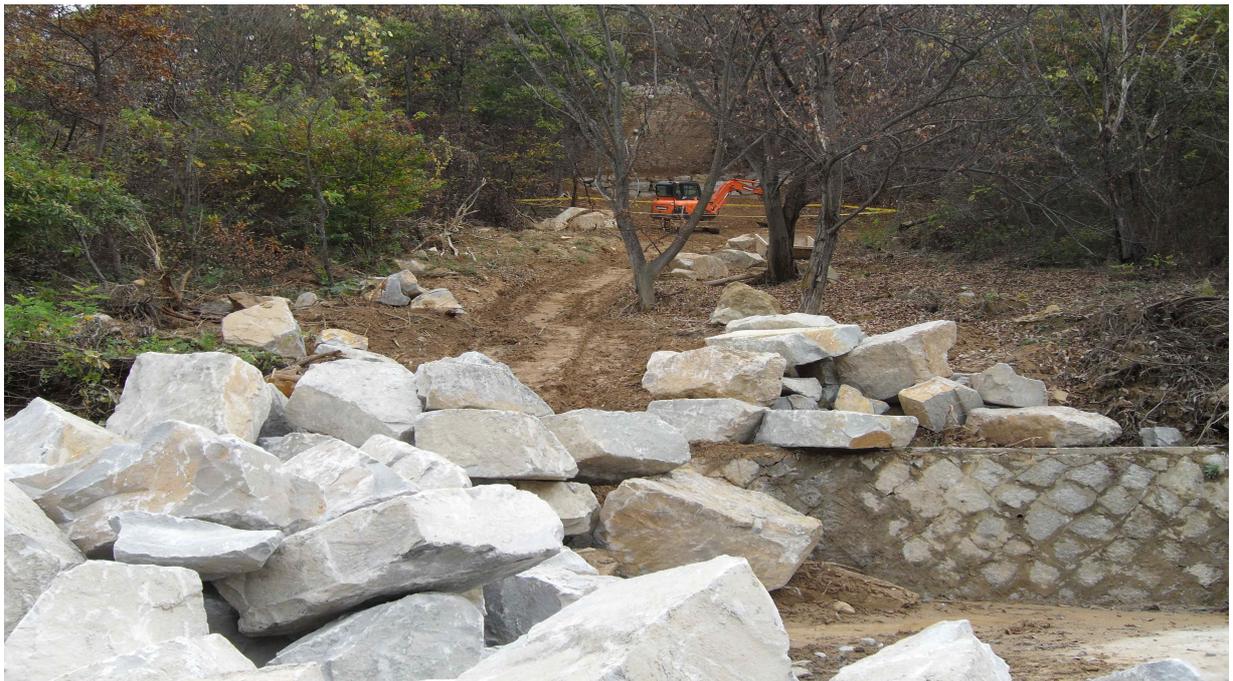
재해발생현장 전경(하부에서 촬영)

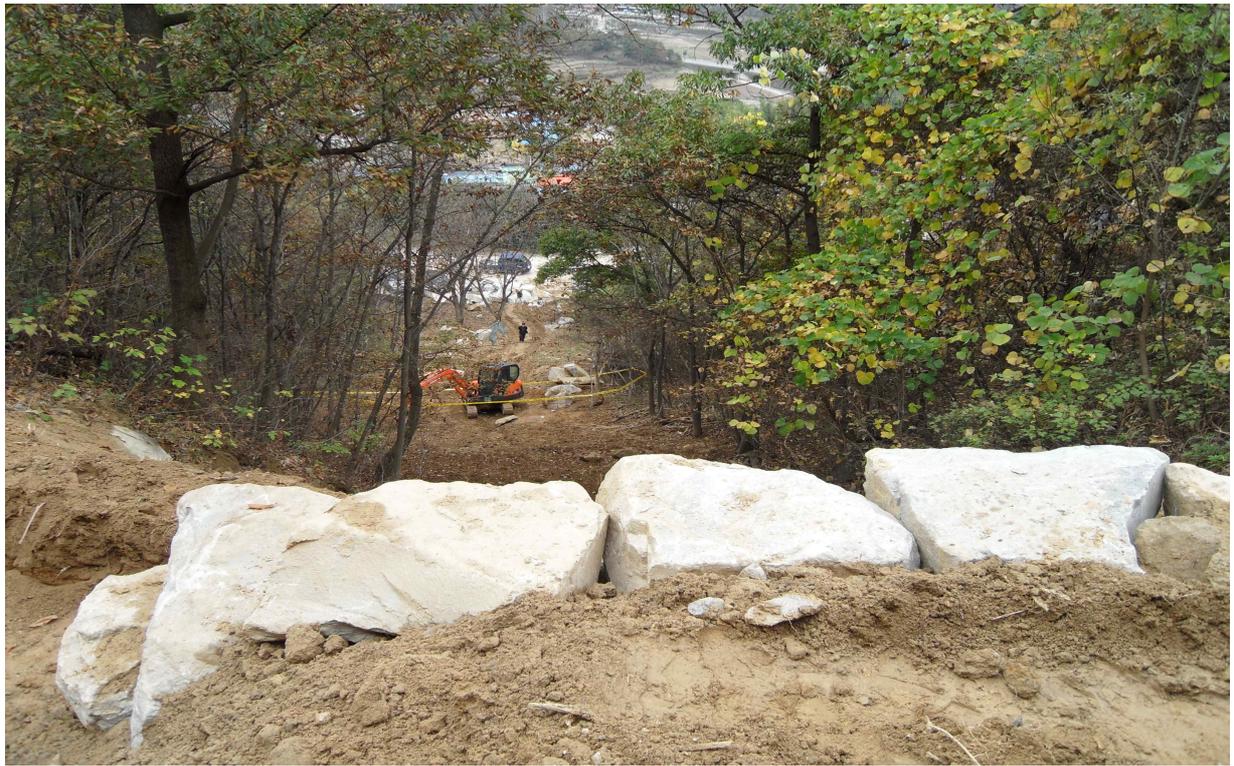
재해발생현장 전경(상부에서 촬영)

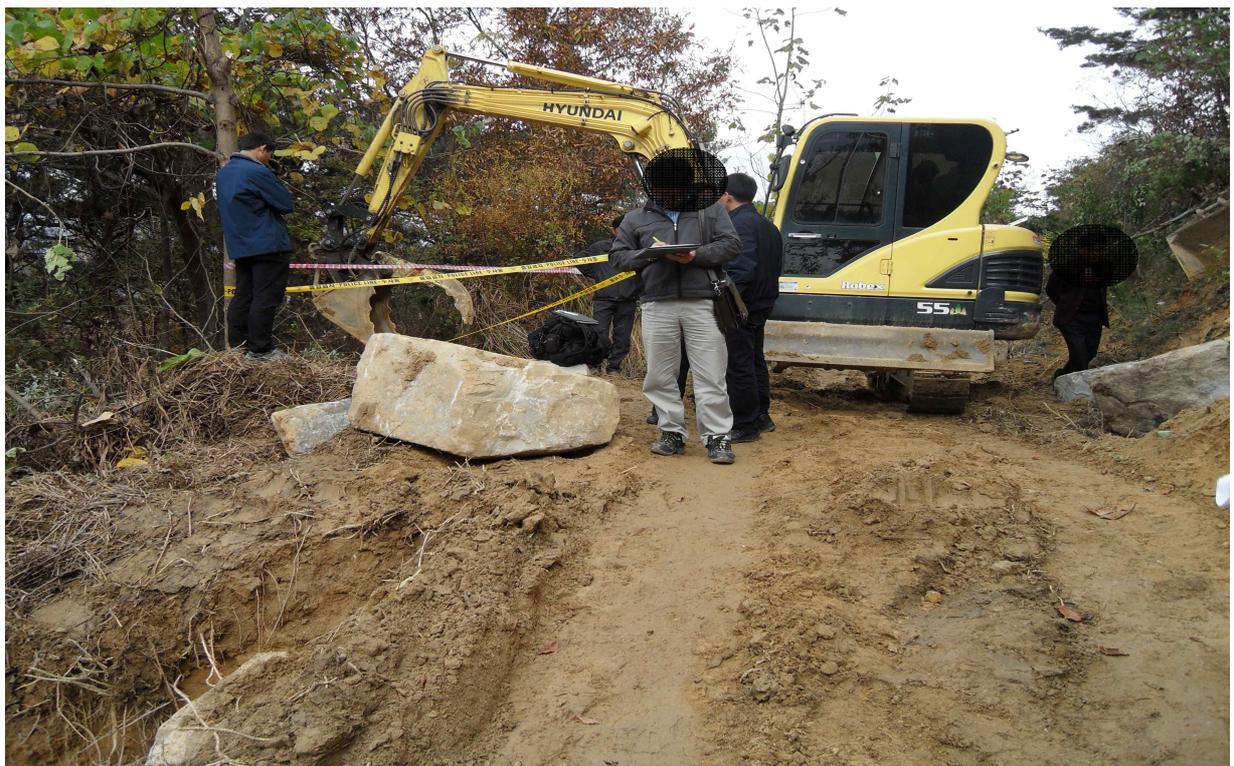
경사면 상부의 메쌓기 작업에 사용된 백호우

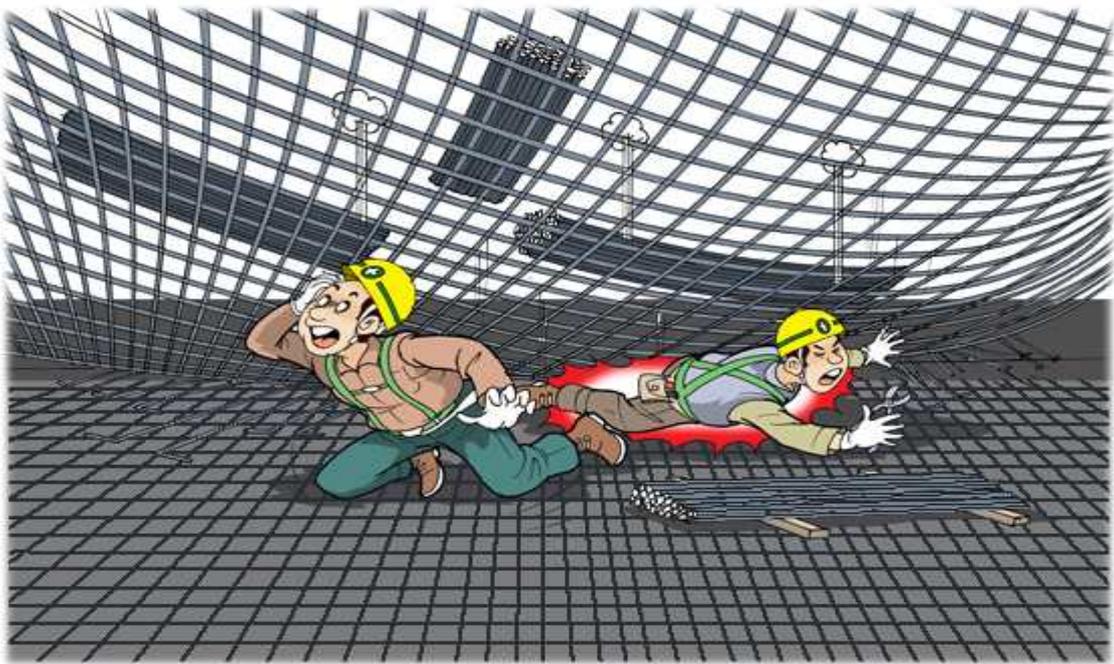
**재해상황도**

공사명	○○ 아파트 신축공사	발생일시	2011.12.04(일) 07:25경
재해형태	도괴	재해정도	사망 1명, 부상 1명
소재지	경상남도 양산시	공사규모	아파트 7개동
재해개요	철근공 2명이 아파트 벽체 철근 배근작업을 하기 위해 MAT기초 상부와 하부 철근 사이에서 작업준비 중, 상부철근이 도괴되면서 철근에 깔려 1명 사망, 1명은 부상

- MAT 철근 배근시 자중 및 기타 하중에 의한 도괴(붕괴)를 예방할 수 있도록 받침을 견고히 설치해야하나, 이에 대한 계획이 미흡했던 것으로 추정.

<b>안전대책</b>	<ul style="list-style-type: none"> <li>- MAT 기초 철근 조립시, 철근 받침의 적정한(건축공사 표준시방서 기준 준수 등) 간격을 유지하고, 충분한 지지강도를 갖는 자재를 사용.</li> <li>- 수평력에 의한 변형 및 도괴(붕괴)를 예방하기 위해 상·하부 철근 사이에 가새(bracing)를 설치하는 등의 보강 조치.</li> </ul>
-------------	--

- MAT 철근 배근 작업은 자중, 진동 및 충격, 편심하중 등에 의한 도괴(붕괴)의 위험이 있으므로 다음의 기준을 준수.
  - ① 건축공사 표준시방서에 따라 적절한 받침의 간격을 유지
  - ② 충분한 지지강도를 갖는 재질의 받침을 사용
  - ③ 수평력 및 편심력에 의한 변형 및 붕괴 예방을 위해 상·하부 철근 사이에 가새 (bracing)를 설치하는 등의 보강 조치 실시
- MAT 철근 조립 작업시 철근 하부에서 근로자가 작업할 경우 철근 도괴(붕괴)에 의한 재해를 예방하기 위하여, 벽체철근 조립 후 상부철근을 조립하여 가급적 철근 내부에서 근로자가 작업하지 않는 방법으로 작업을 실시

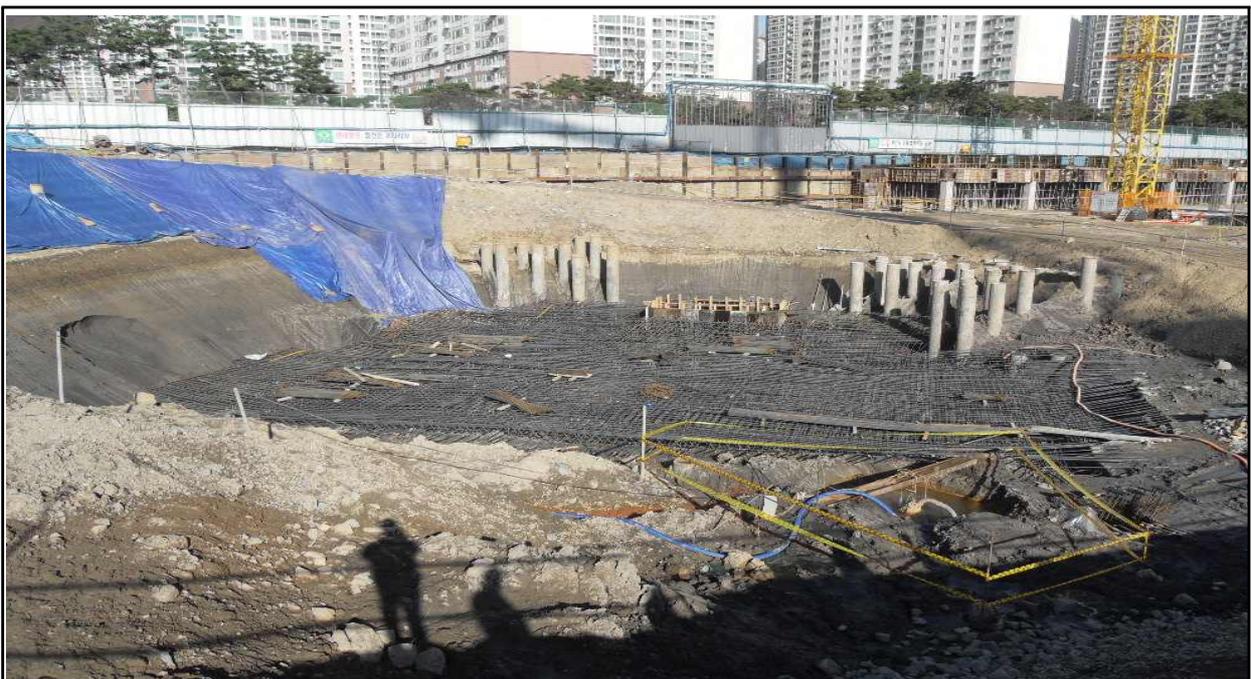
재해 발생 현장 전경

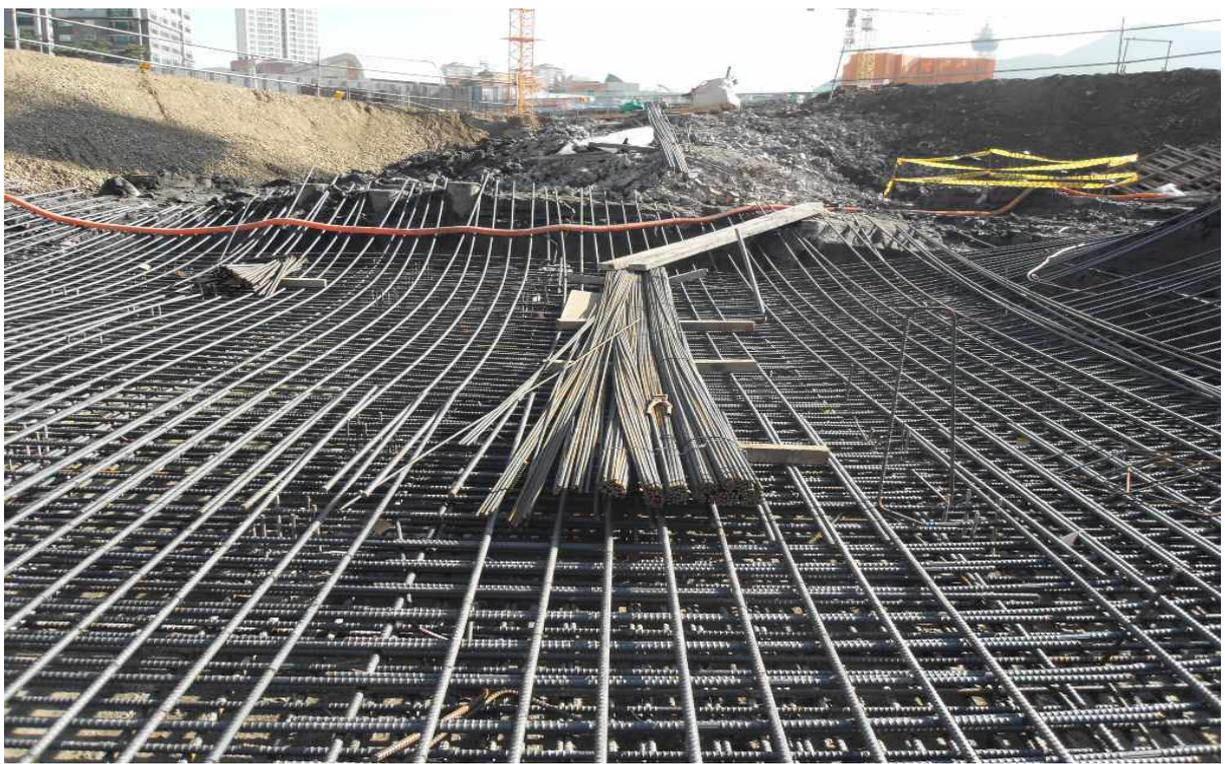
상부의 자재(철근 다발)

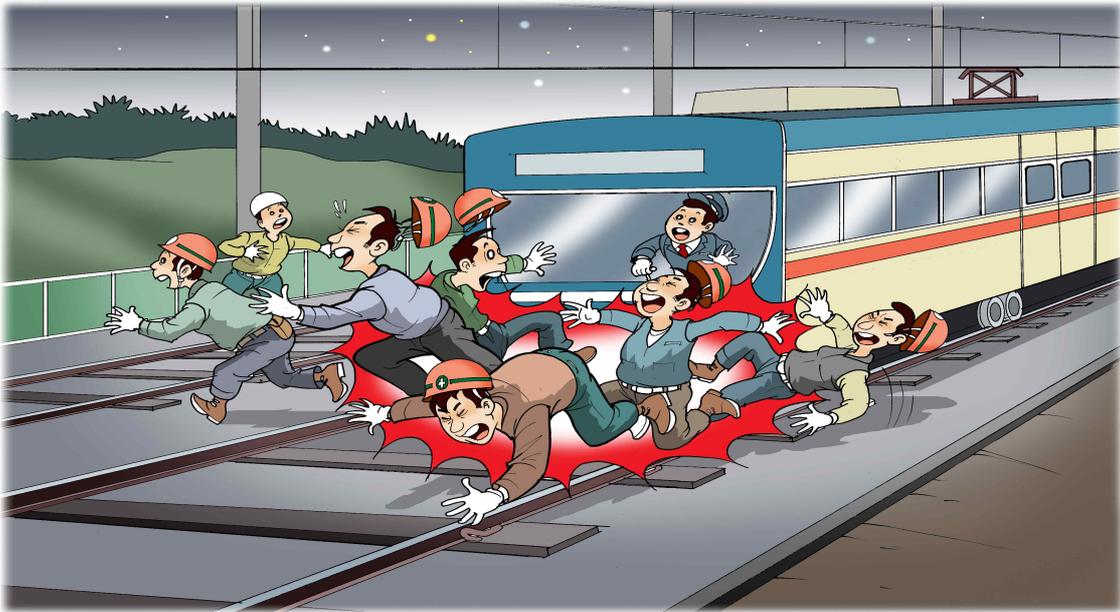
**재해상황도**

공사명	○○ 선로시설 유지관리	발생일시	2011. 12. 9(금) 00:29경
재해형태	충돌	재해정도	사망 5명, 부상 1명
소재지	인천광역시 서구 검암동	공사규모	철도선로 62km 유지보수
재해개요	철도선로 유지보수 작업장에서 철도 선로하부 동상방지 작업을 준비하던 근로자가, 운행하던 열차에 충돌하여 5명이 사망하고 1명 부상.

<b>안전대책</b>	<ul style="list-style-type: none"> <li>- 궤도나 그 밖의 관련 설비의 보수점검작업을 하는 경우 근로자의 위험을 방지하기 위하여 작업절차, 순서, 작업 시작 및 종료 시간, 작업장소로의 이동, 작업장 진출입시 유의사항 등이 포함된 구체적이고 명확한 작업 계획에 따라 작업을 실시</li> <li>- 열차운행에 의한 충돌사고를 발생할 우려가 있는 궤도의 보수·점검 작업 시에는 열차 운행 시간을 정확히 파악하고, 위험을 즉시 알릴 수 있도록 감시인(적절한 신호장비 구비)을 배치하여 열차운행감시 업무를 수행토록 조치</li> </ul>
-------------	---

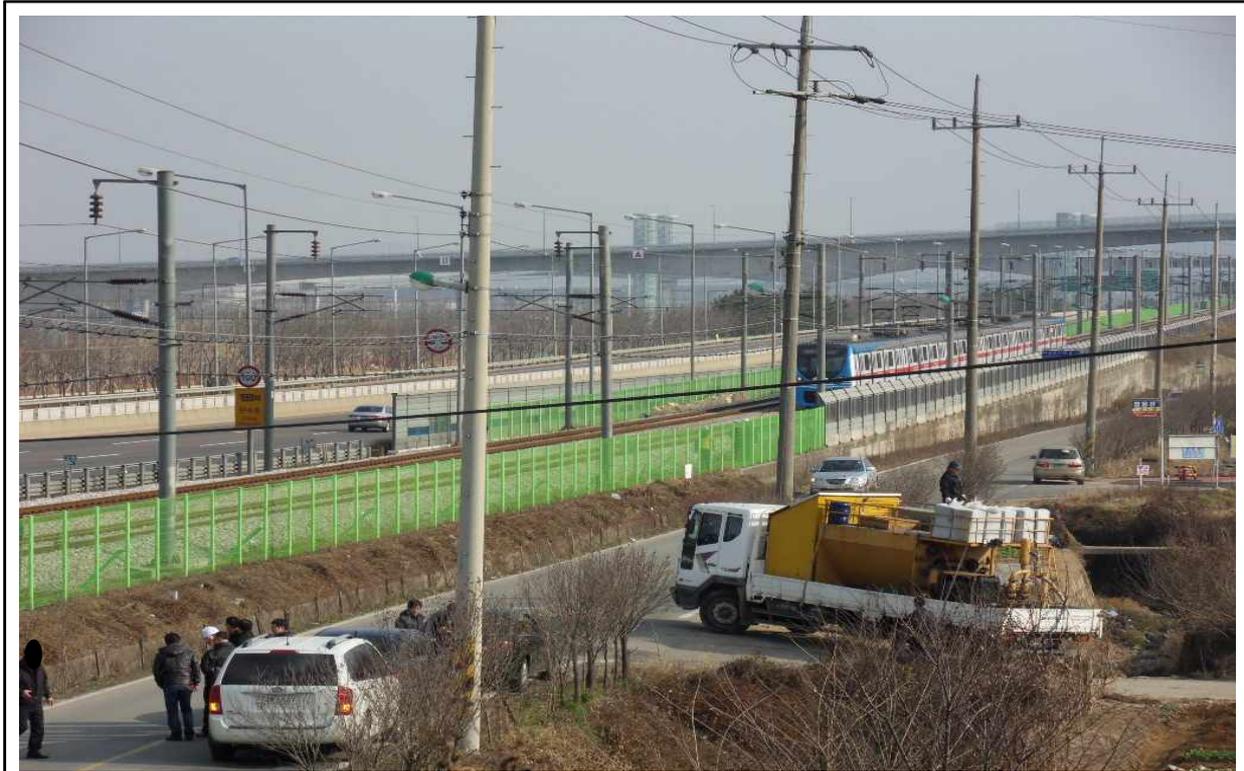
재해 발생 현장 전경

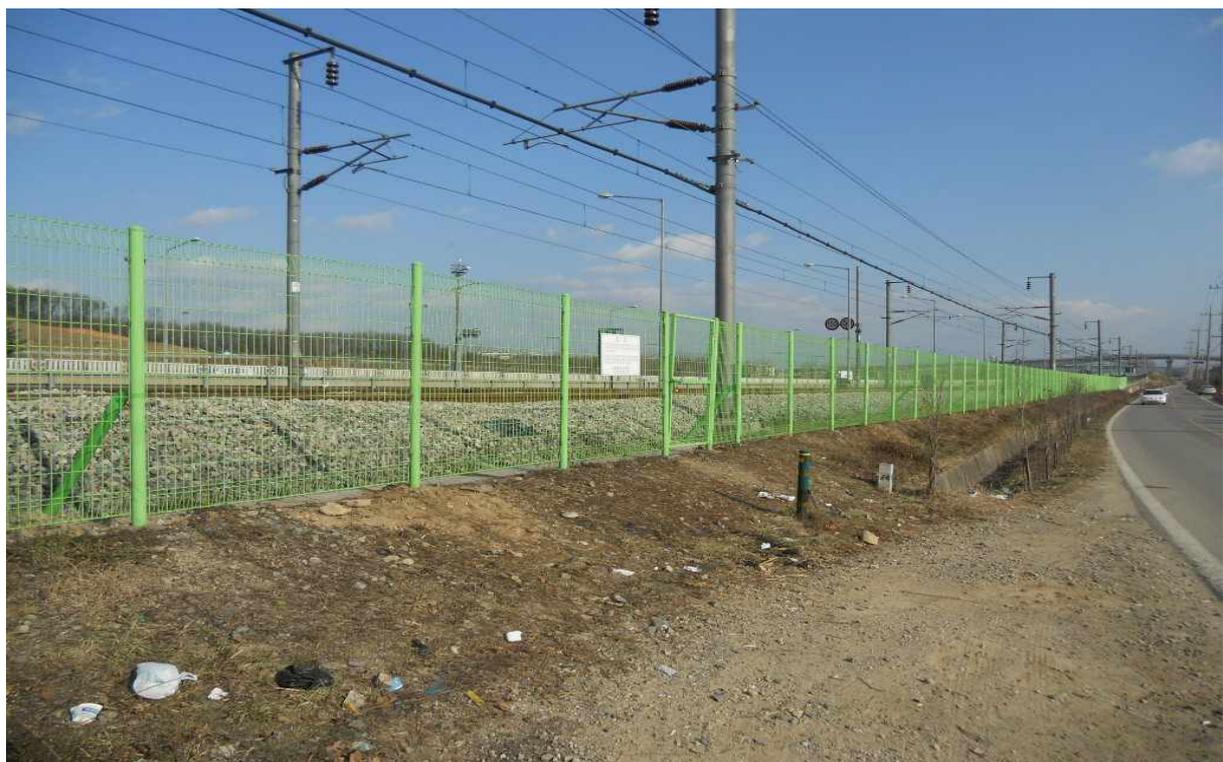
철도 선로 출입 지점

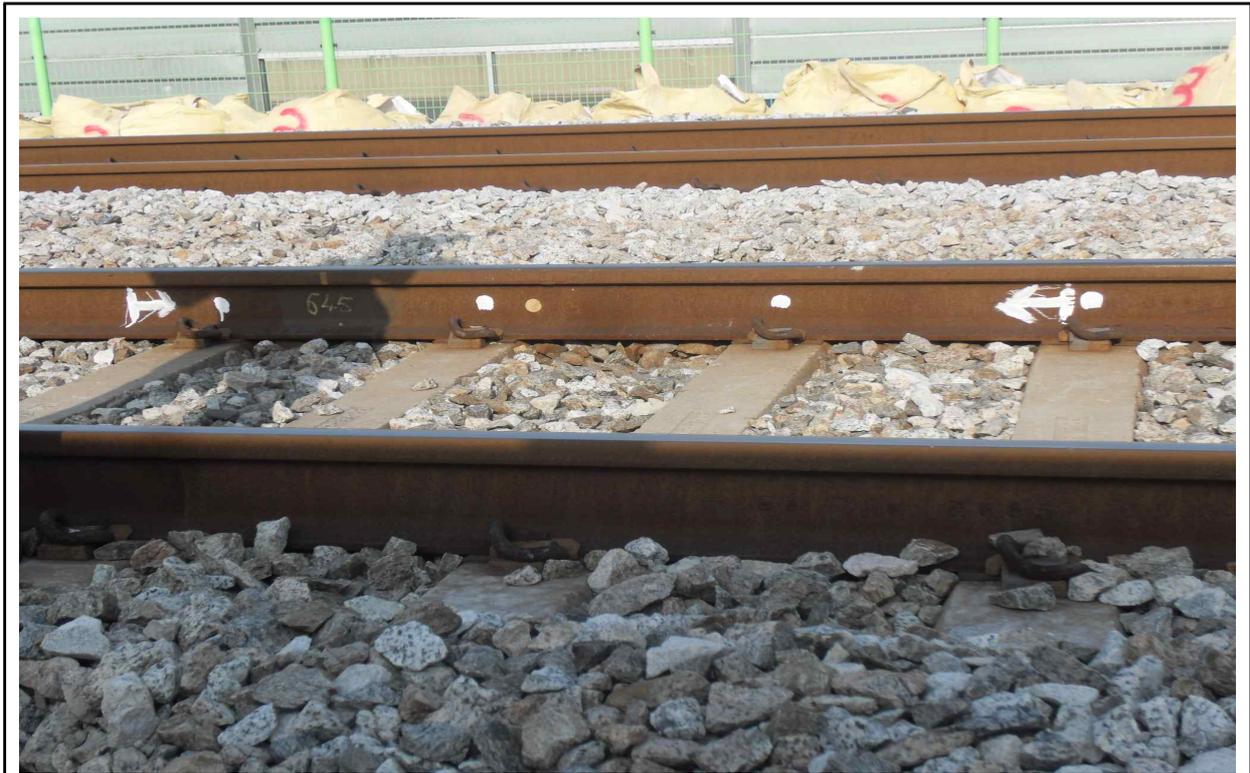
작업 예정 위치

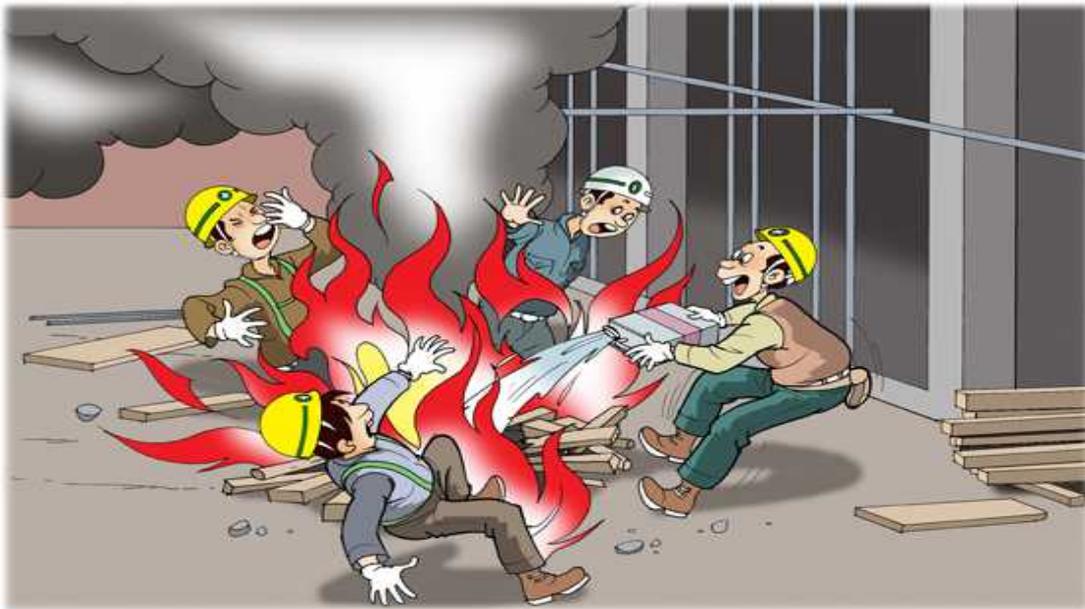
**재해상황도**

공 사 명	○○ 근린생활시설 신축	발생일시	2011.12.12(월) 07:00경
재해형태	화재(화상)	재해정도	사망 1명, 부상 3명
소 재 지	경기도 오산시 궤동	공사규모	지상 8층
재해개요	근린생활시설 신축공사 현장에서 형틀공 4명이 토사바닥면에 불을 피워 몸을 녹이는 중, 화력을 높이기 위해 발수제를 붓는 순간 불이 확산되어 4명 모두 화상을 입어 1명 사망, 3명이 부상.

- 재해발생일 06:50경, 형틀공 4명이 추위에 몸을 녹이기 위해 공사 중인 건물 옆의 지상 바닥면(토사)에 폐목재 등을 이용하여 불을 피웠음.
- 07:00경 화력이 약하다고 판단한 작업자 1명이 철제용기의 물질을 기름으로 판단하고 모닥불에 붓는 순간, 작업자들이 화염에 휩싸여 화상을 입어 1명 사망, 3명이 부상.(철제용기의 물질은 발수제로 추정)

<b>안전대책</b>	<ul style="list-style-type: none"> <li>- 화학물질 또는 화학물질을 함유한 제제를 사용하는 경우, 화학물질의 안전·보건상의 취급주의 사항 등을 사전에 숙지하여 준수하고, 특히 인화성 물질을 취급할 경우 화기나 그 밖의 점화원에 접근 금지.</li> </ul>
-------------	---

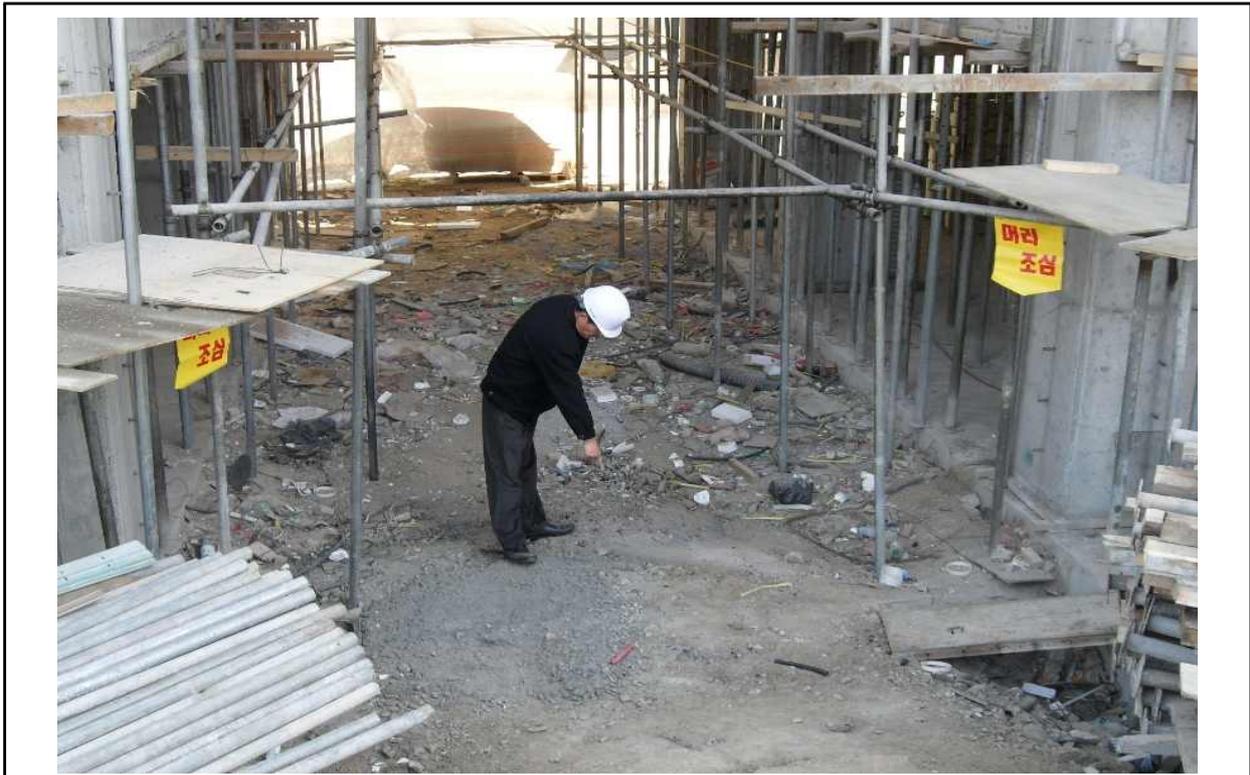
재해 발생 현장 전경

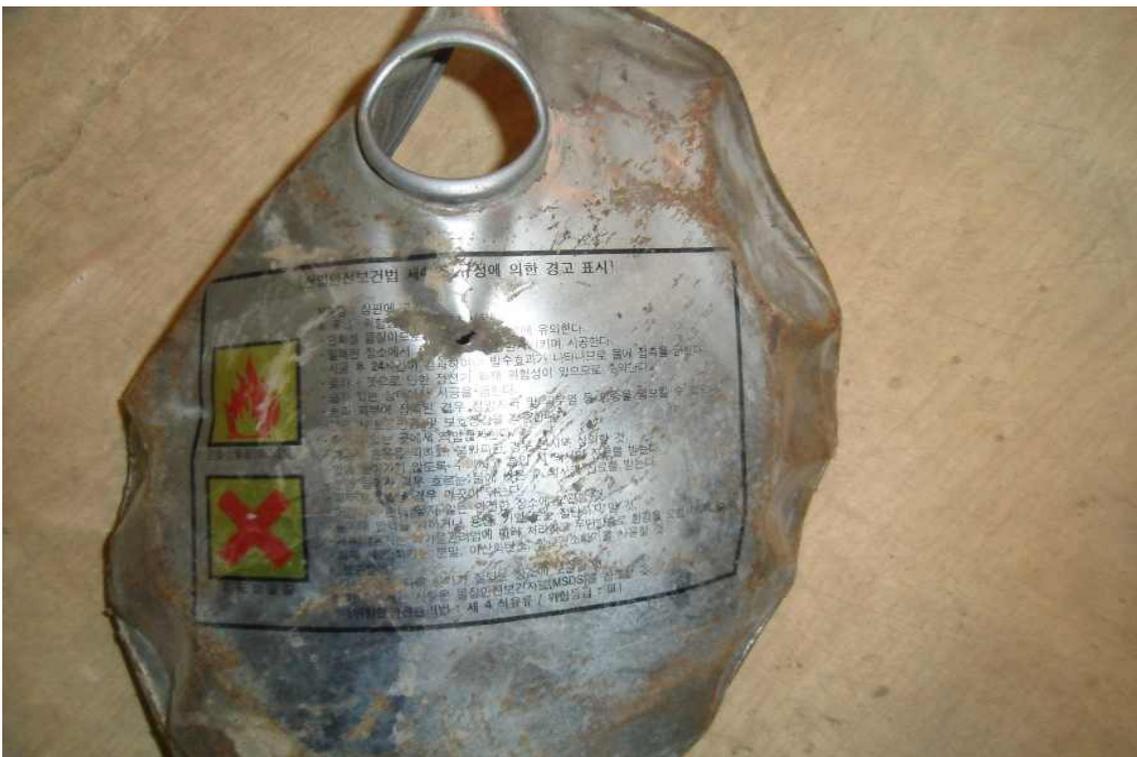
- 발수제의 정의 :  
발수제(Water Repellent)란 표면에 침투하여 건조된 후 내부 수분 등의 변화를 방지하는 무색 투명의 액상 물질로 수성과 유성으로 나뉘며, 유성의 경우 화재 위험이 높음.
- 사용대상 : 콘크리트 벽체, 타일, 목재, 석재 등
- 철제 뚜껑에 표기된 주요 주의사항(사진 참조)
  - 1) 인화성물질(화기엄금), 위험물안전관리법 제4석유류(위험등급 III등급), 산업안전보건법 제 41조 규정에 의한 경고 표시
  - 2) 화기가 있는 곳에서의 사용을 금한다.
  - 3) 용기에 압력을 가하거나 용접, 가열 또는 절단을 금한다.
  - 4) 습기 있는 상태에서 시공을 금한다.

재해 발생의 기인물로 추정되는 발수제 용기의 일부

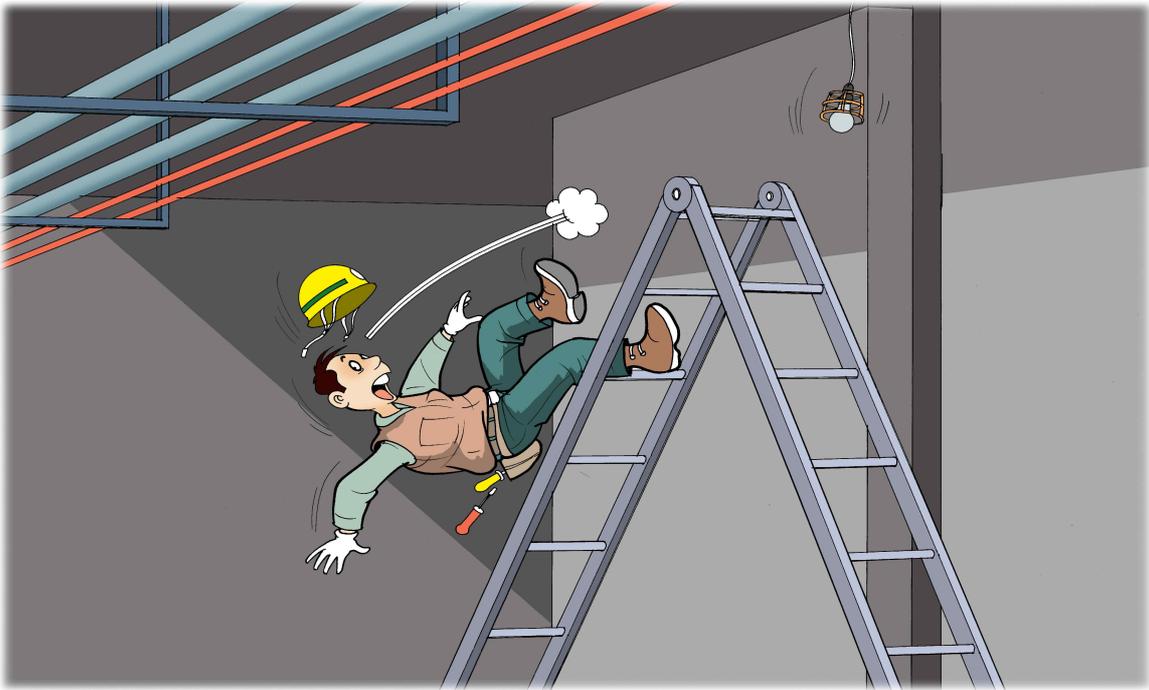
**재해상황도**

공사명	OO 아파트 신축공사	발생일시	2011.10. 3(월) 09:10경
재해형태	추락	재해정도	사망 1명
소재지	경기도 파주시 교화읍	공사규모	공사금액 1,710억원
재해개요	천장에 설치된 가설 전등 및 전선을 제거하기 위하여 사다리(A형)를 이용하여 작업 중 추락하여 사망.

안전대책	<ul style="list-style-type: none"> <li>- 근로자가 추락할 수 있는 장소에서 작업을 할 때에는 비계(이동식 비계 포함)를 조립하는 등의 방법으로 작업발판 설치 및 안전난간 설치.</li> <li>- 작업발판의 설치가 곤란한 경우에는 안전대를 사용하는 등의 조치.</li> </ul>
------	--

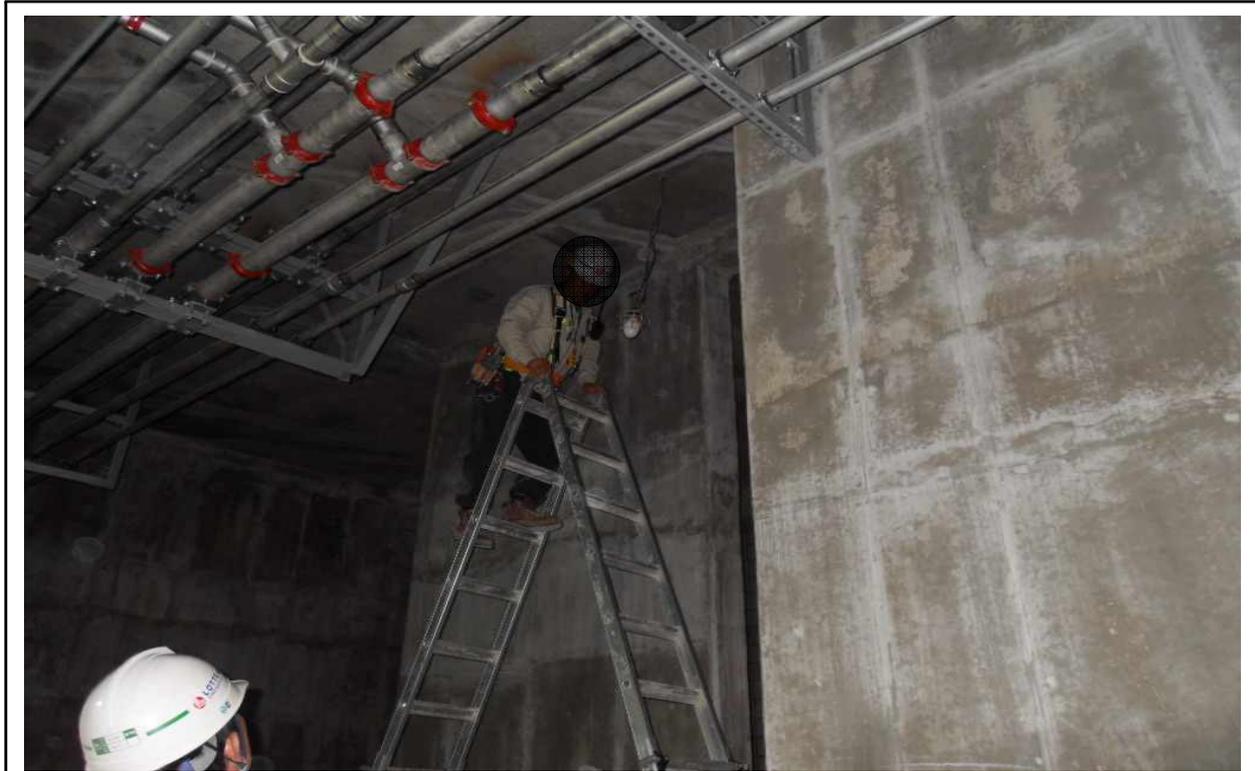
재해 발생 상황 재연

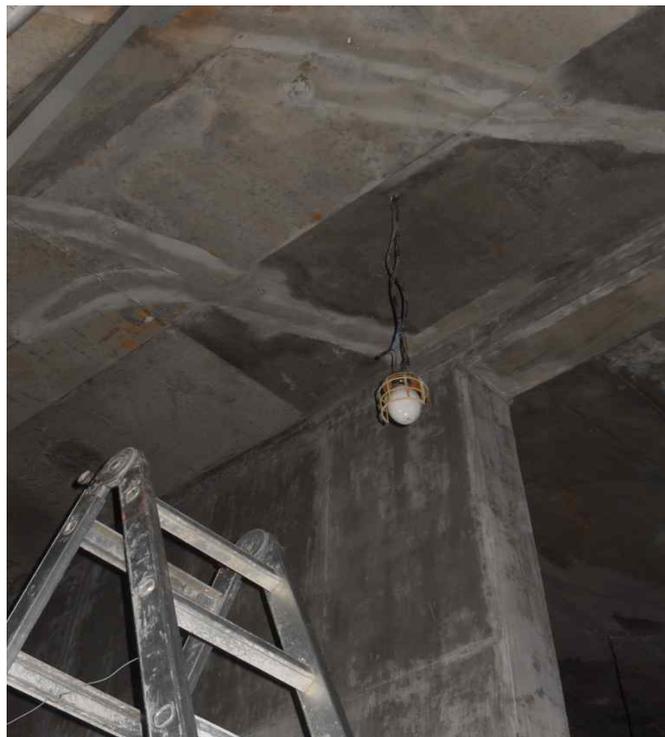
피재자의 작업 위치

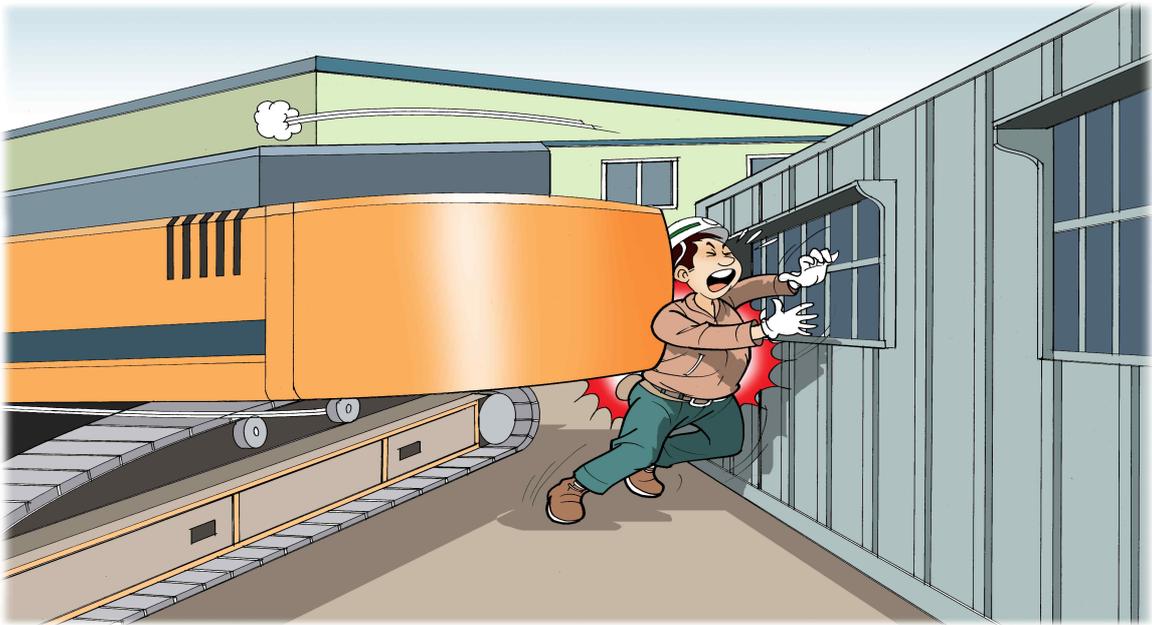
**재해상황도**

공사명	OO 아파트 건설공사	발생일시	2011.10.9(일) 15:02경
재해형태	협착	재해정도	사망 1명
소재지	수원시 영통구 원천동	공사규모	아파트 10개동
재해개요	골재 포설 작업 중인 굴삭기(버킷 용량:1㎥) 옆을 지나던 피재자가, 회전하는 굴삭기 선회부(카운터웨이터)와 컨테이너에 협착되어 사망.

안전대책	굴삭기 등 차량계 건설기계를 이용하여 작업 시, 운전 중인 차량계 건설 기계에 접촉되어 근로자가 부딪칠 위험이 있는 장소에는 근로자의 출입을 통제.
------	--

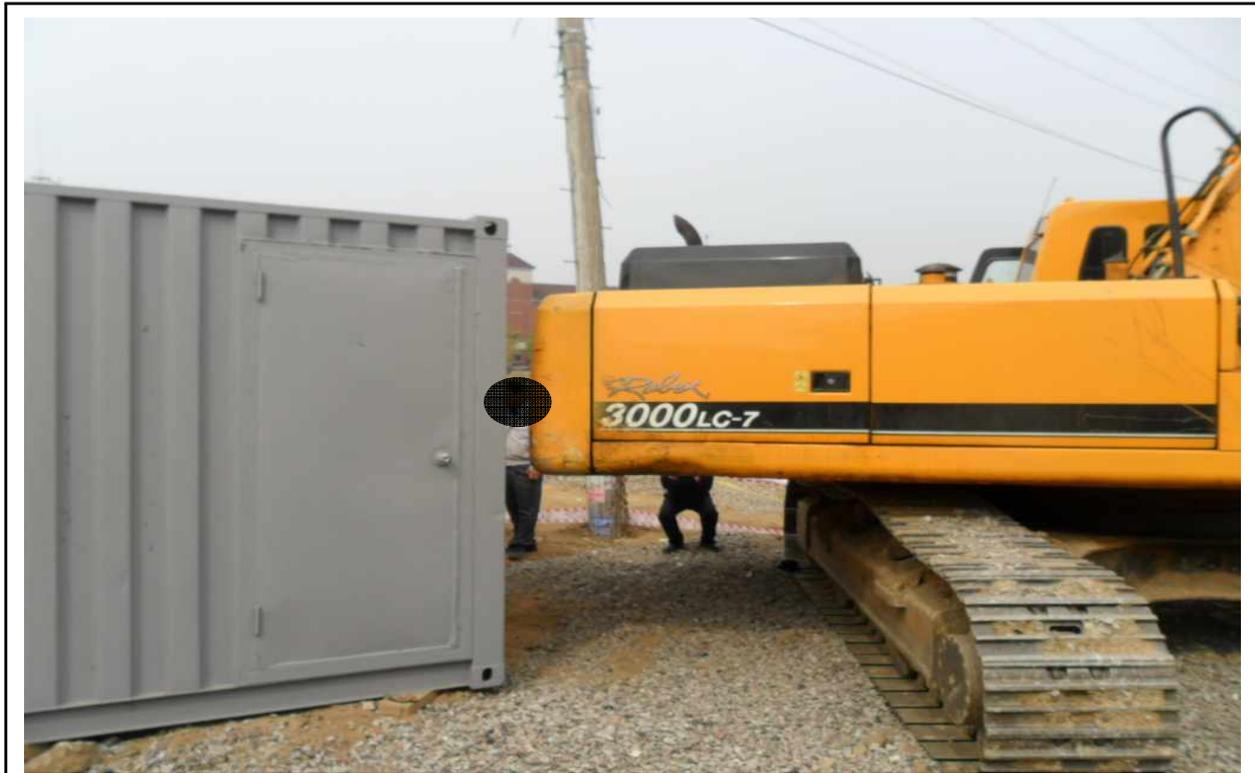
재해 발생 지점

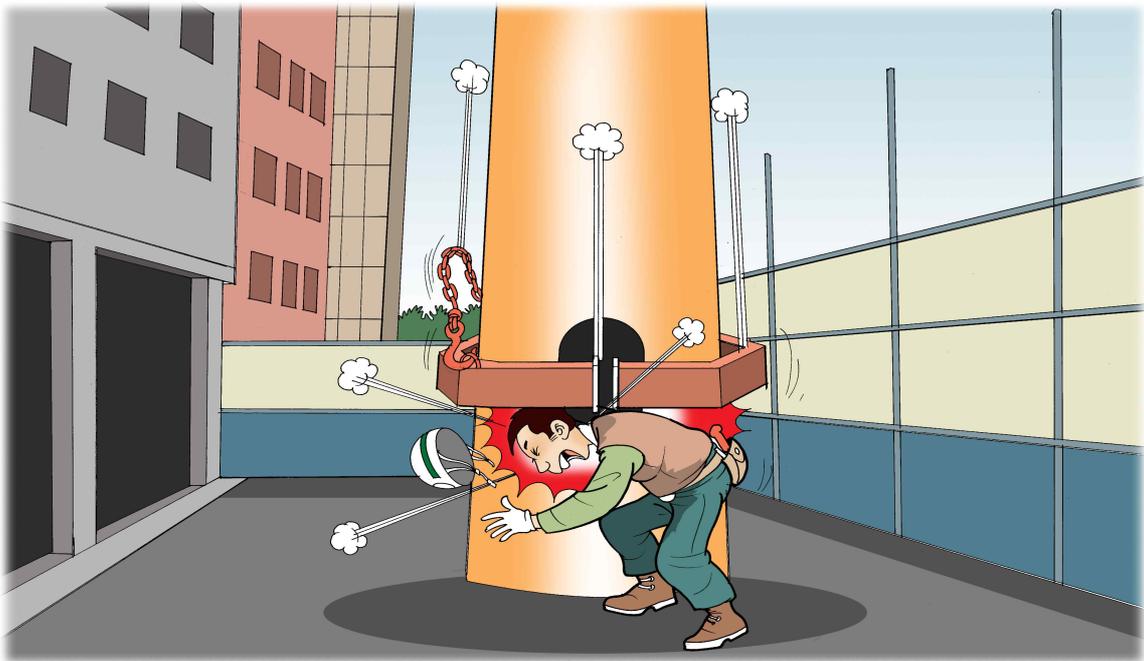
**재해상황도**

공사명	OO 오피스텔 신축공사	발생일시	2011.10.19(수) 16:50경
재해형태	낙하	재해정도	사망 1명
소재지	서울 성북구 동선동	공사규모	지하 1층, 지상 15층 1개동
재해개요	무인 러핑 크레인(Luffing Crane) 해체 작업 중, 마스트를 타고 낙하한 Wall frame(브레싱 연결용 철재 후레임)에 하부에서 작업중이던 피해자가 맞아 사망.

안전대책	<ul style="list-style-type: none"> <li>- 크레인 해체 시에는 작업전에 크레인의 종류 및 형식에 따라, 해체 순서와 작업도구·장비·가설 설비 등에 관한 작업계획의 수립·준수.</li> <li>- Wall Frame은 볼트를 체결하여 마찰력에 의해 원형Mast에 고정되는 구조로서, 작업 진행상 낙하 위험이 있는 경우에는 다른 작업보다 선행하여 원형Mast에서 분리 후 해체 작업 실시.</li> </ul>
------	---

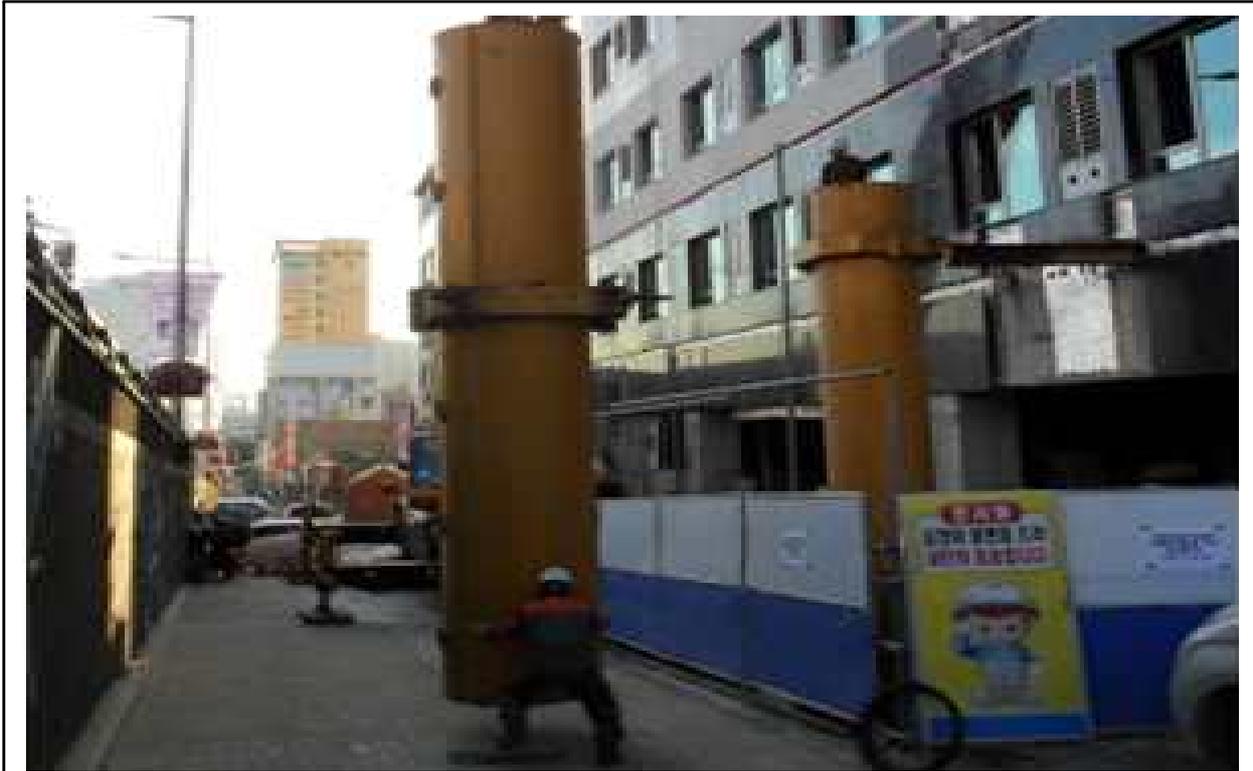
재해 발생 현장 전경

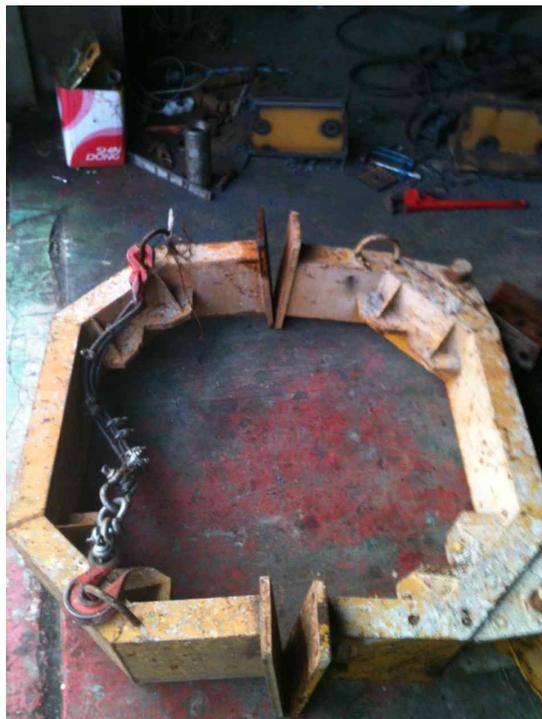
낙하한 부재(기인물)와 같은 종류의 Wall frame

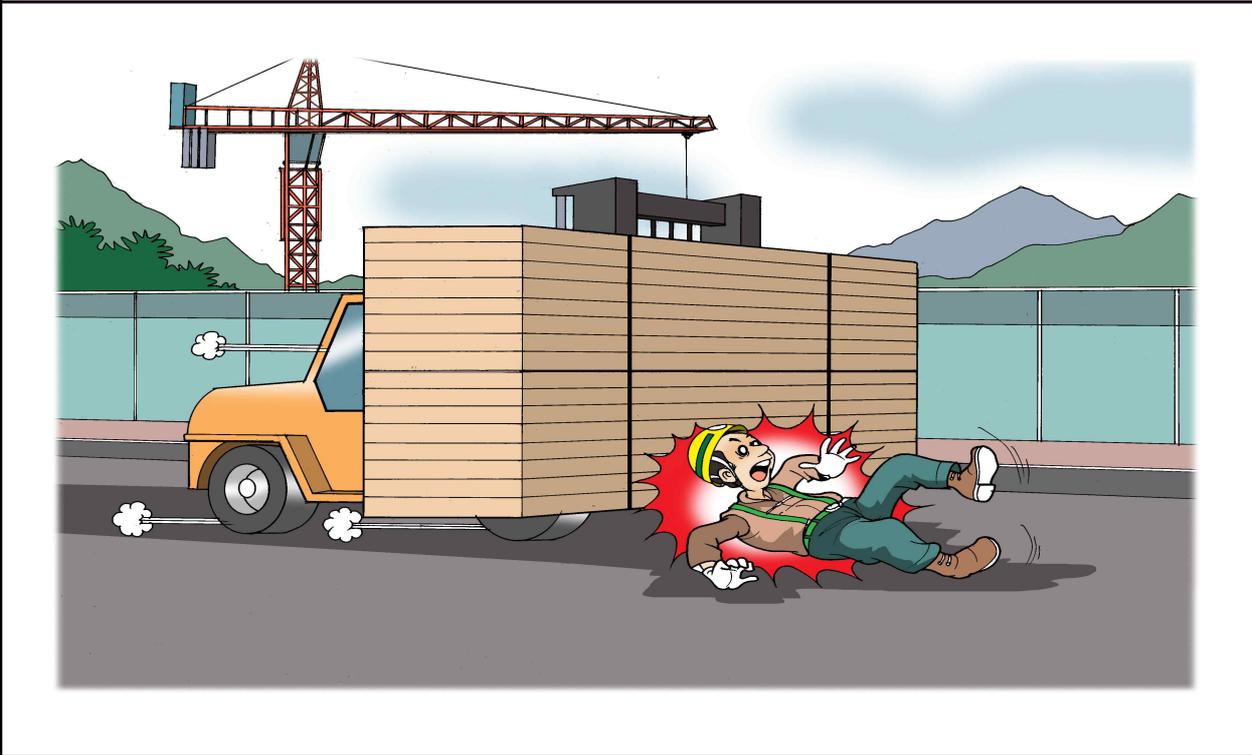
**재해상황도**

공사명	OO아파트 신축공사	발생일시	2011.12.08(목) 09:10경
재해형태	충돌	재해정도	사망 1명
소재지	인천광역시 계양구 굴현동	공사규모	아파트 26개동 (지하2층~지상15층)
재해개요	형틀 작업에 사용할 각재를 운반하는 지게차 앞에서 신호작업 중, 지게차의 포오크에 실린 각재에 충돌 후 각재에 깔려 사망.

안전대책	<ul style="list-style-type: none"> <li>- 지게차 등 차량계 하역운반기계를 사용하여 작업을 하는 때에는 운전자의 시야를 가리지 않도록 화물을 적재한 후 작업 실시.</li> <li>- 운반중인 자재나 지게차 등 차량계 하역운반기계 등에 접촉되어 근로자가 위험해질 우려가 있는 장소(작업반경내, 운행경로 등)에는 근로자의 출입금지 조치.</li> </ul>
------	---
