# 건설 중대재해 사례와 대책

2012. 3

안전보건공단

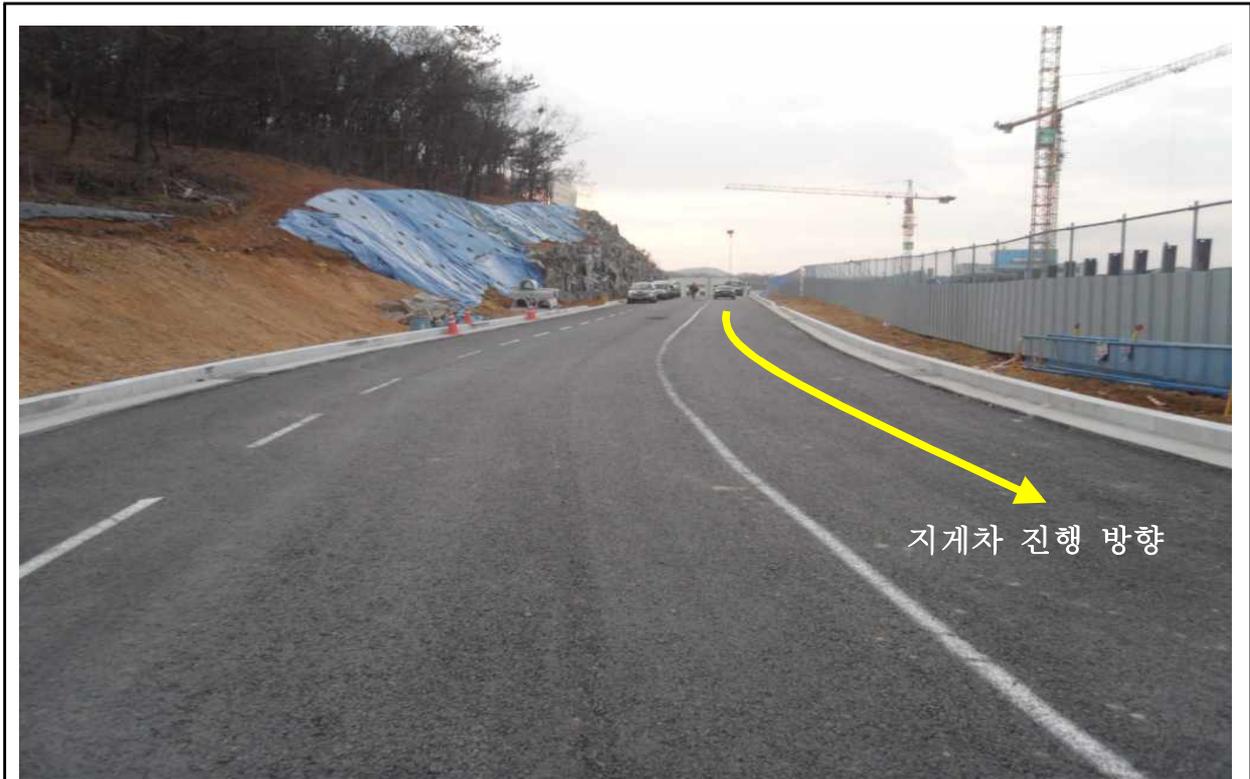
지게차 진행 방향

재해 발생 지점

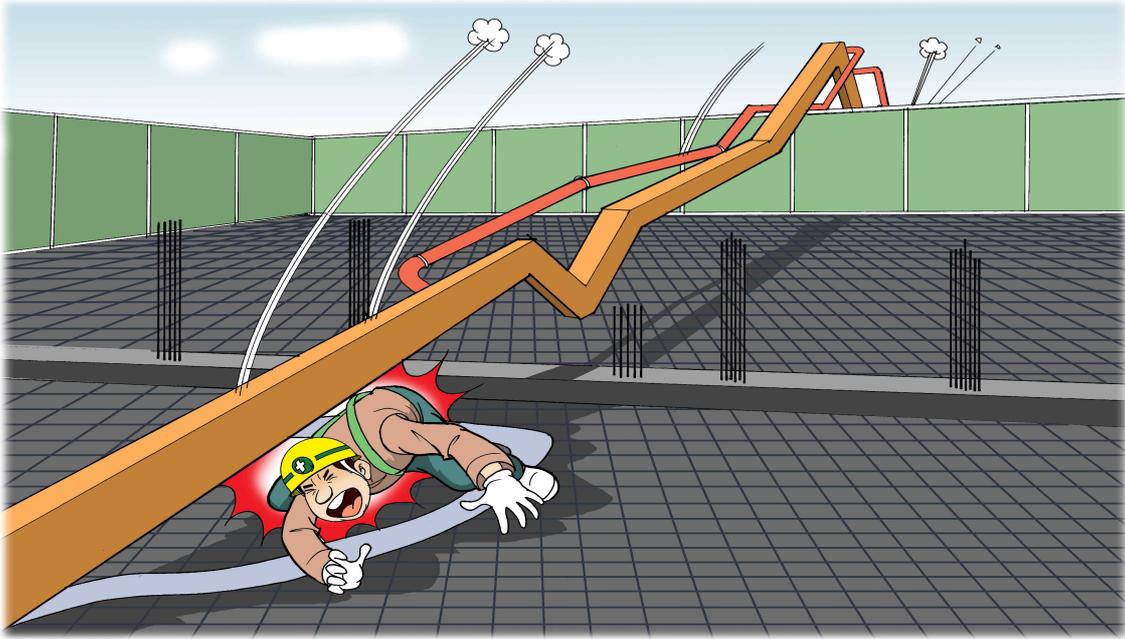
### 재해상황도

<b>공사명</b>	OO아파트 신축공사	<b>발생일시</b>	2011.12.12(월) 18:10경
<b>재해형태</b>	충돌(낙하)	<b>재해정도</b>	사망 1명
<b>소재지</b>	경기도 고양시 덕양구	<b>공사규모</b>	아파트 8개동 (지하1층 ~ 지상20층)
<b>재해개요</b>	아파트 3층 바닥 콘크리트 타설작업 중, 콘크리트펌프카 붐의 연결부 파단으로 낙하하는 붐에 충돌하여 사망.

<b>안전대책</b>	<ul style="list-style-type: none"> <li>- 콘크리트 펌프카 등 차량계 건설기계를 사용하여 작업을 하는 경우 붐 등의 장치가 파단되는 사고를 예방하기 위하여 해당 기계의 사용 기준 준수.</li> <li>- 차량계 건설기계를 운전하는 때에는 주요 구조 부위를 작업 전에 점검하고 이상(균열 등) 발견시에는 즉시 보강 또는 교체 등의 조치 실시.</li> </ul>
-------------	---

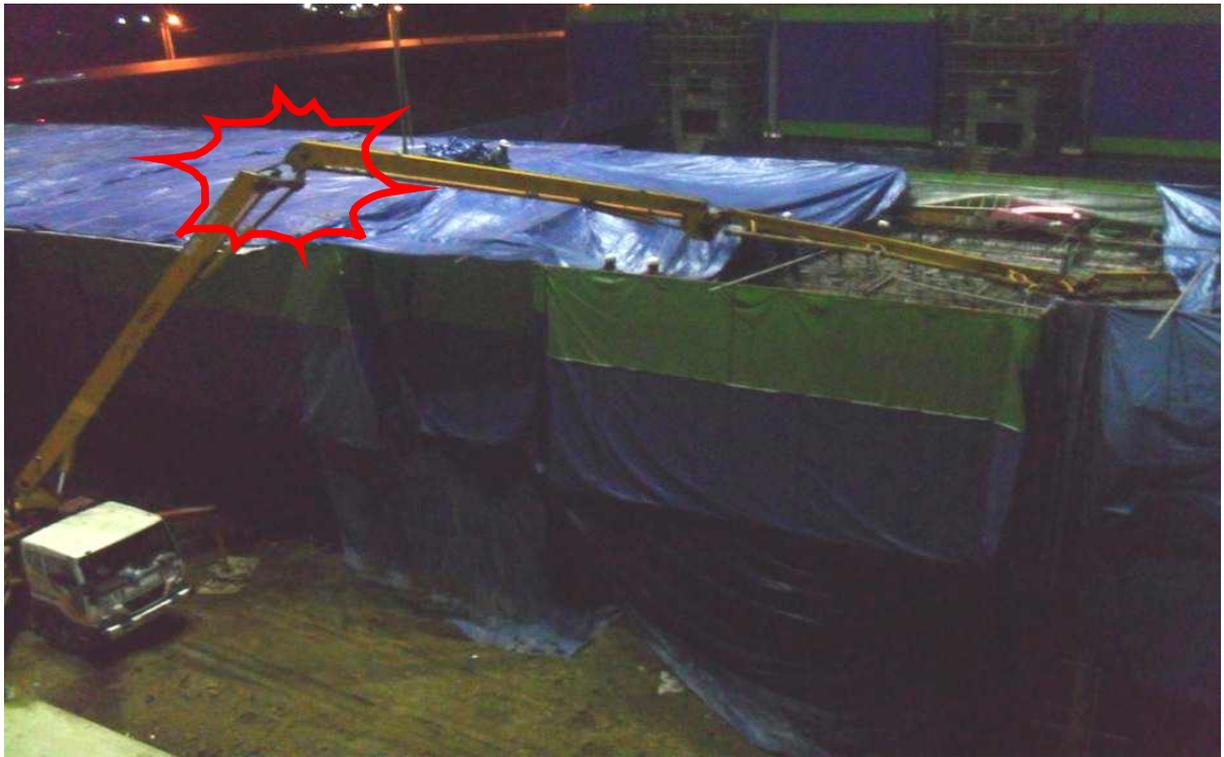
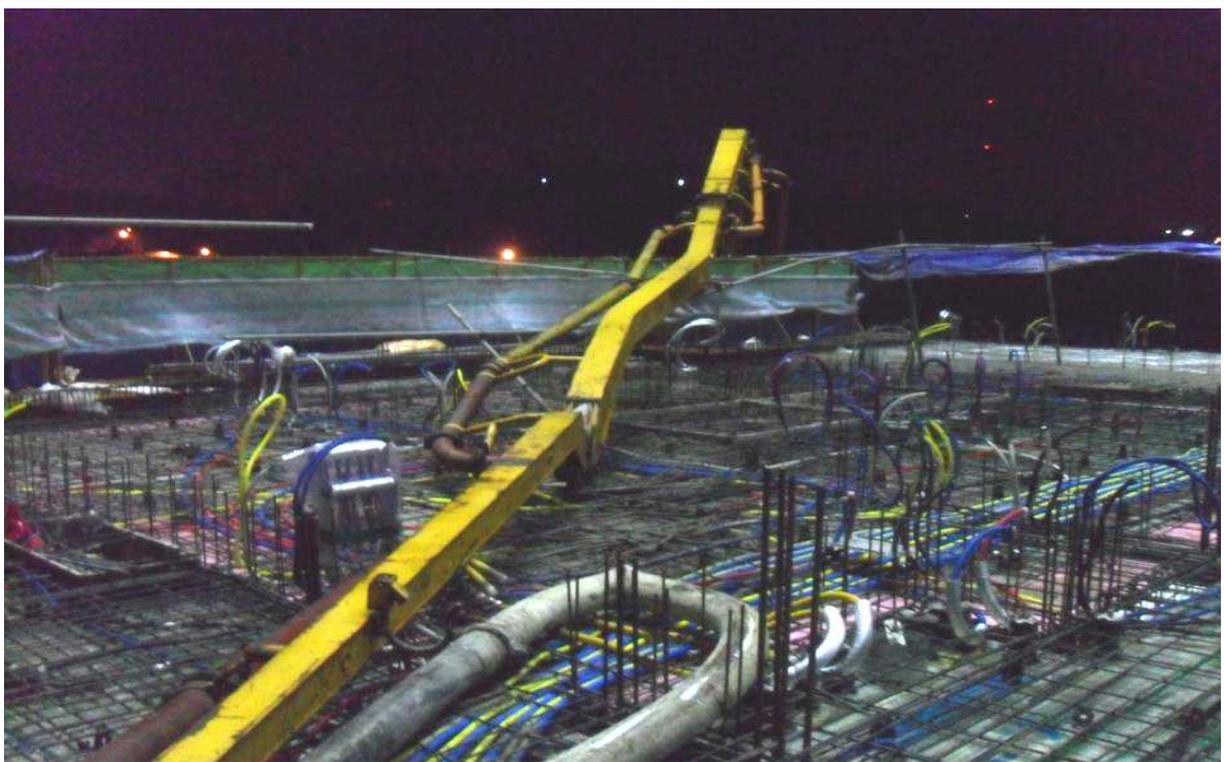
재해 발생 현장 전경

피재자의 작업 위치

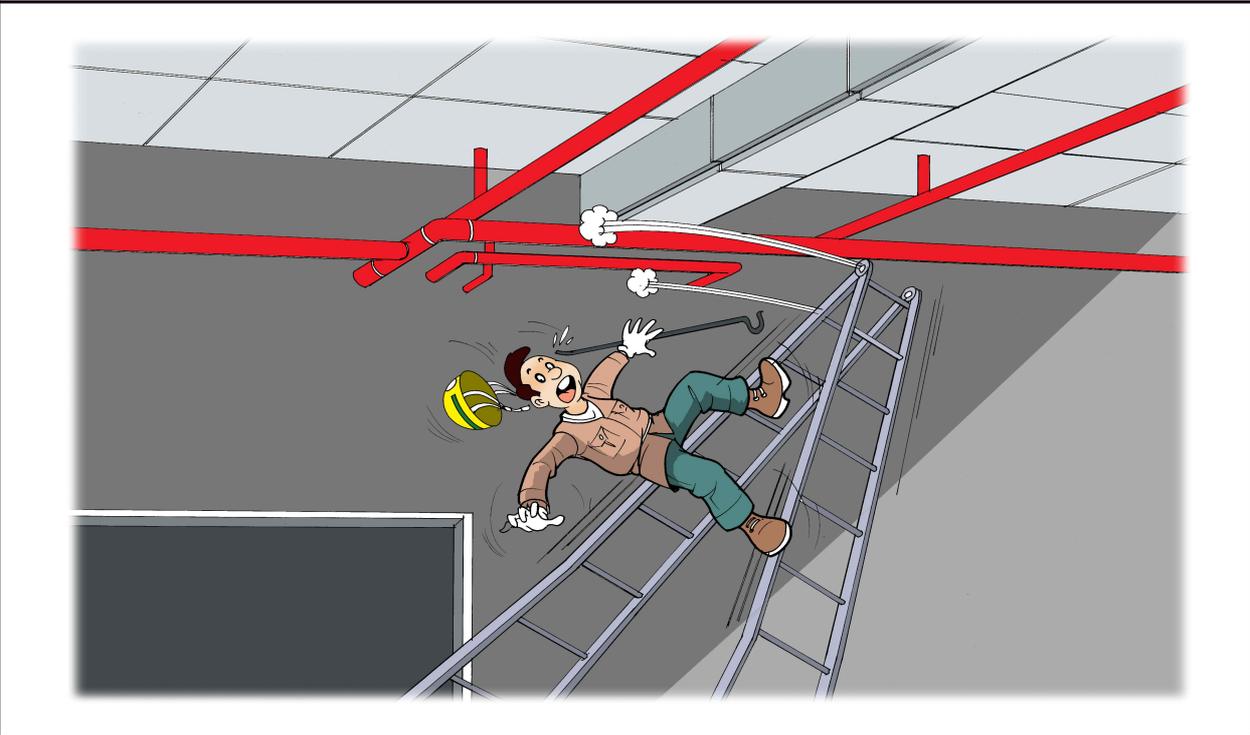
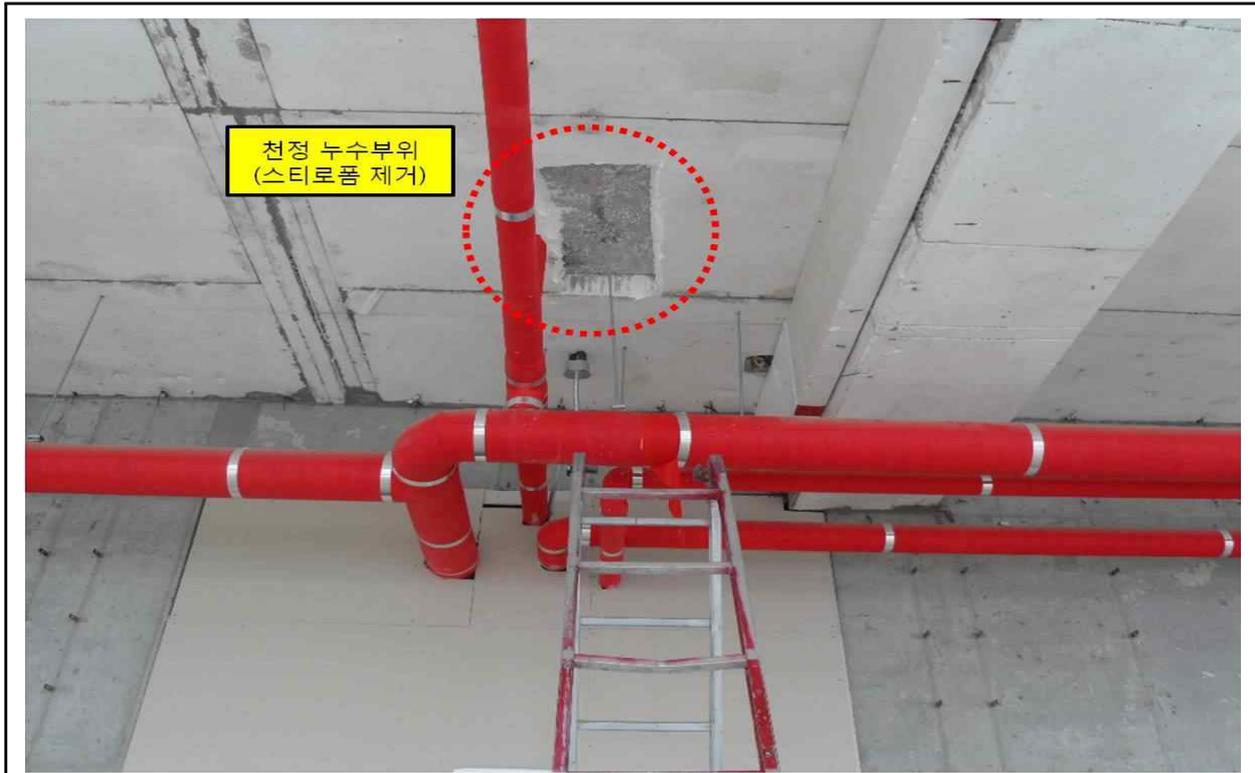
**천장 단열재 제거작업 중 사다리 전도**

공사명	OO 오피스텔 신축공사	발생일시	2011.10.19(수) 16:50경
재해형태	전도	재해정도	사망 1명
소재지	충북 청주시 흥덕구	공사규모	지하3층, 지상11층 건물 보수
재해개요	A형 사다리 위에서 천장 단열재를 제거하던 중 사다리가 측면 방향으로 전도되면서 콘크리트 바닥으로 추락(약 3미터)하여 사망.

피재자의 작업 위치

안전대책	<ul style="list-style-type: none"> <li>- 추락하거나 넘어질 위험이 있는 장소에서 작업을 할 경우 비계를 조립하는 등의 방법으로 작업발판을 설치.</li> <li>- 사다리 이용시에는 사다리가 넘어지거나 미끄러지는 것을 방지하기 위한 조치를 취하고, 근로자는 개인보호구 착용 후 작업 실시.</li> </ul>
------	--

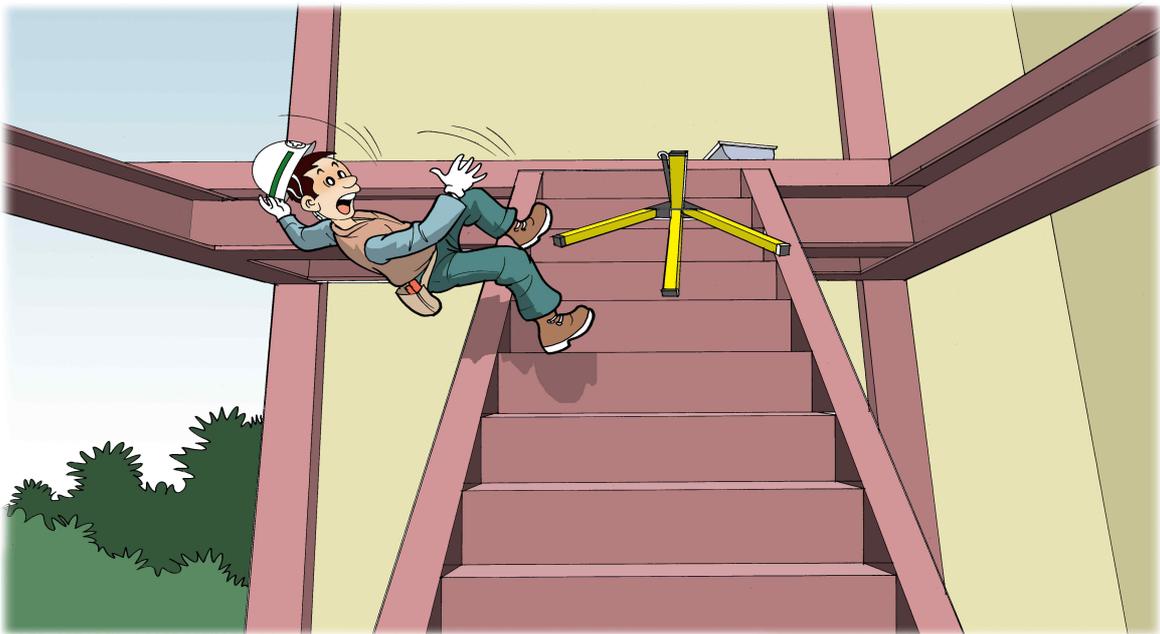
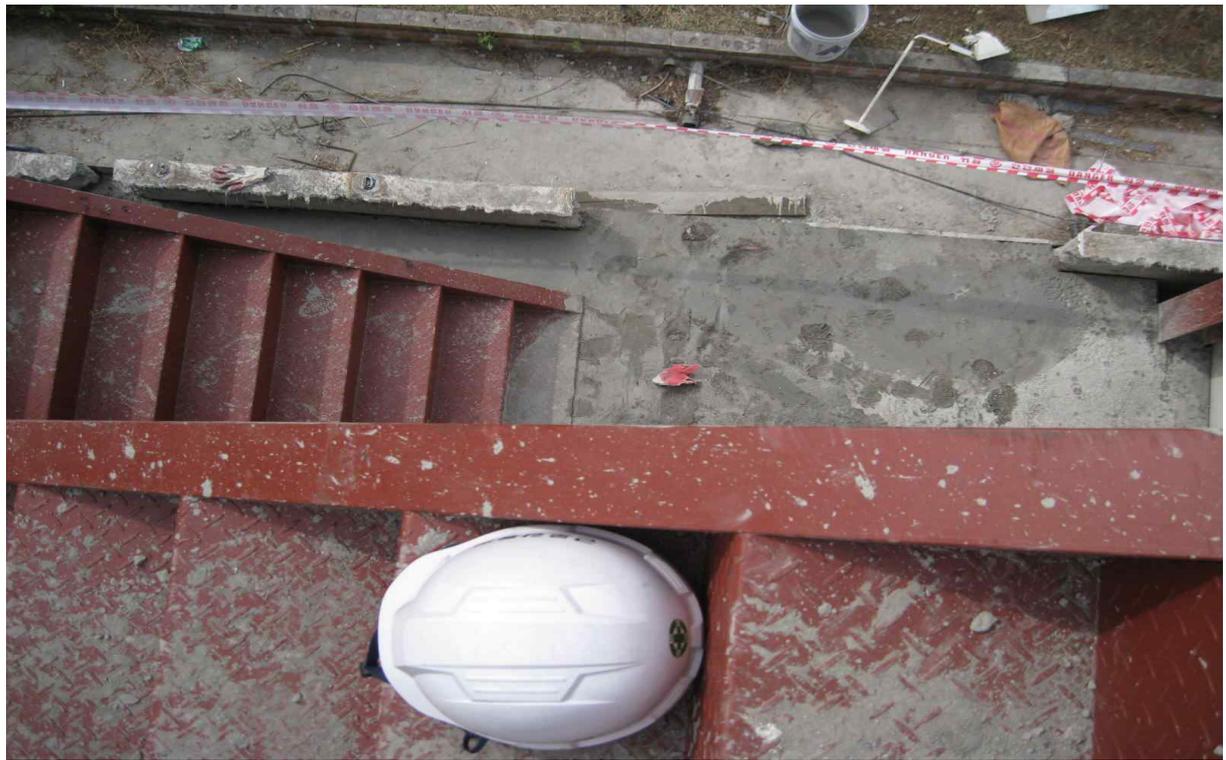
### 철제 계단에서 이동 중 추락

<b>공사명</b>	OO빌딩 증축공사	<b>발생일시</b>	2011.10.20(목) 23:50경
<b>재해형태</b>	추락	<b>재해정도</b>	사망 1명
<b>소재지</b>	대전광역시 중구 목동	<b>공사규모</b>	엘리베이터실 1개소 (지하1층~지상6층)
<b>재해개요</b>	바닥콘크리트 타설 후 바닥미장을 하기위해 안전난간이 미설치된 철제 계단으로 이동중예, 투광등이 놓여진 지정 근처에서 피해자가 몸의 중심을 잃고 약 4.1미터 아래 콘크리트 바닥으로 추락 사망.

재해 발생 지점

<b>안전대책</b>	<ul style="list-style-type: none"> <li>- 추락의 위험이 있는 개구부 및 단부에는 안전난간을 설치.</li> <li>- 작업장 바닥 및 이동 통로는 근로자가 넘어지거나 미끄러지는 등의 위험이 없도록 항상 정리정돈 상태를 유지.</li> </ul>
-------------	--

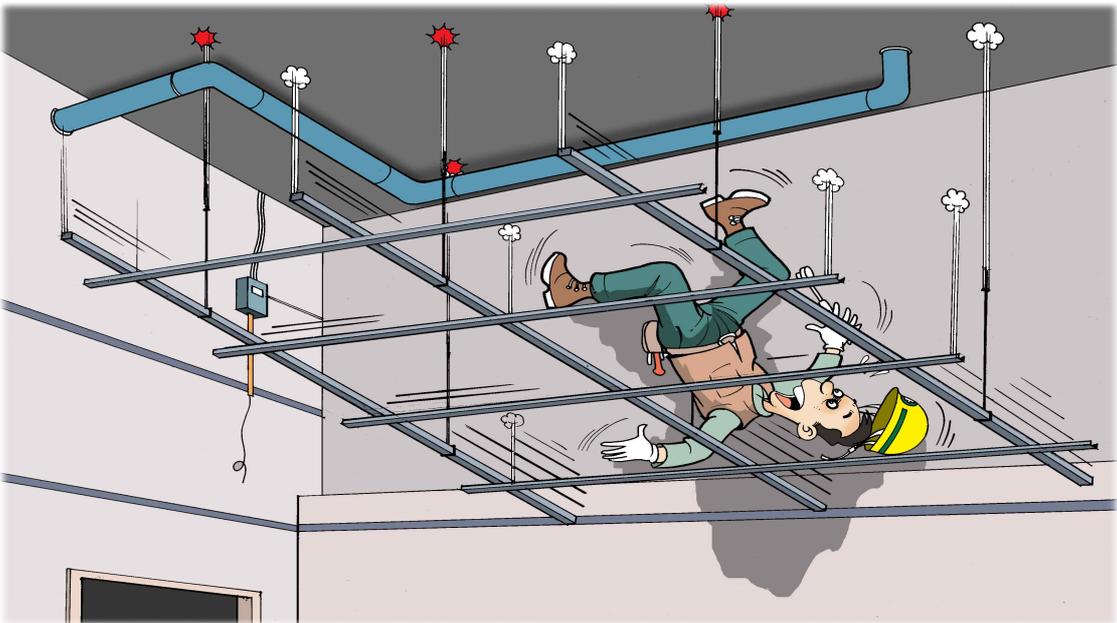
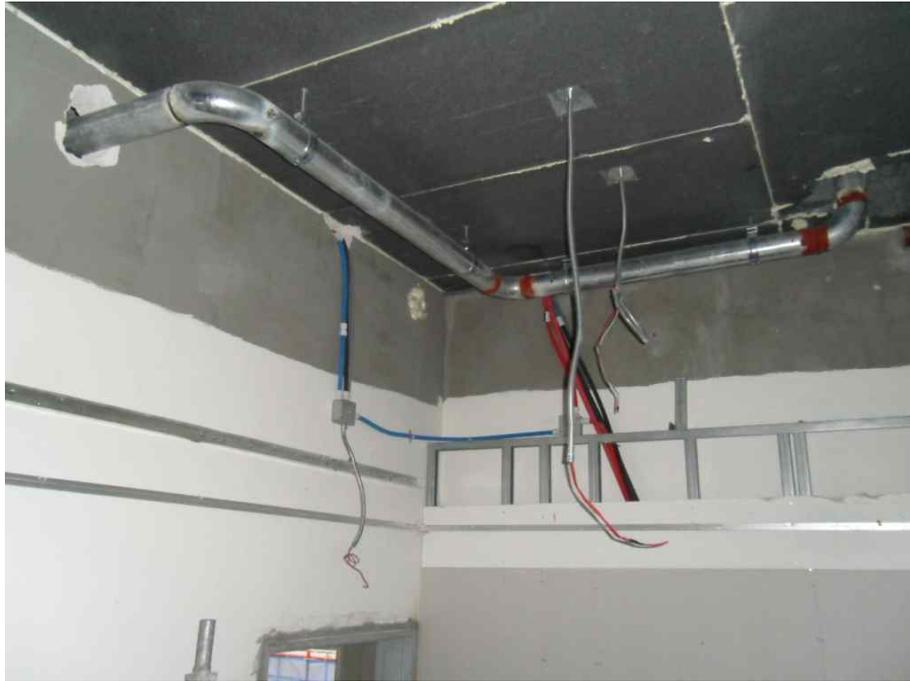
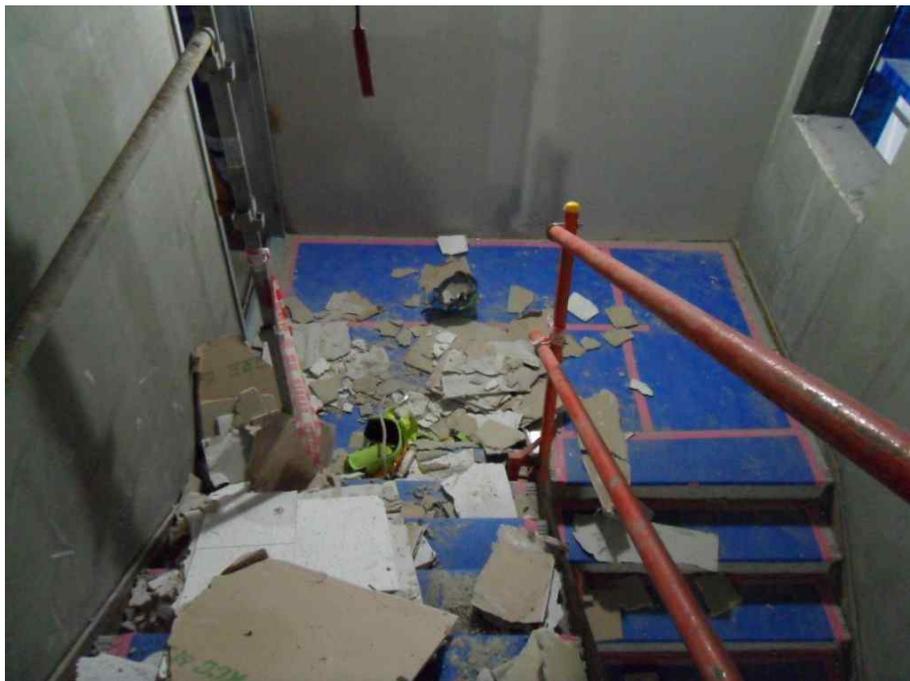
**경량 철골 천장틀 붕괴로 상부 작업자 추락**

**재해개요**  
 피해자(설비공)가 경량철골 천장틀 상부에서 천장의 우수관로 배관 용접 부위 확인 중, 경량철골 천장틀이 붕괴되면서 6미터 아래 계단실 바닥으로 추락하여 사망.

작업위치 (경량철골 천장틀 붕괴 지점)

추락 지점

**안전대책**  
 추락 위험이 있는 장소에는 작업 전에 작업발판의 설치, 안전방망의 설치, 안전대걸이시설 설치 및 안전대 착용 등의 추락 예방 조치 실시.

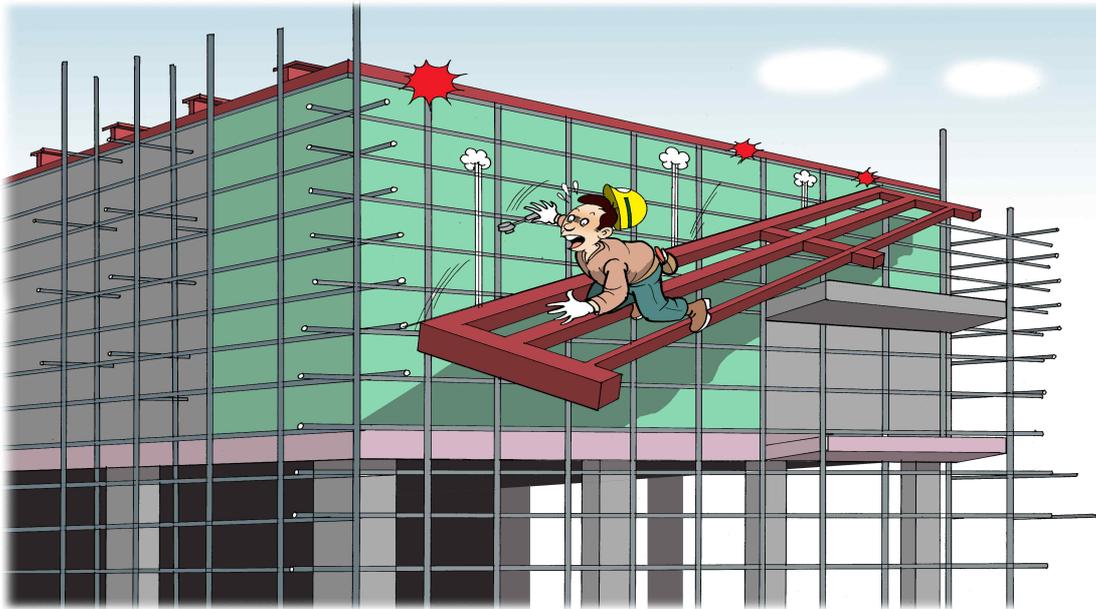
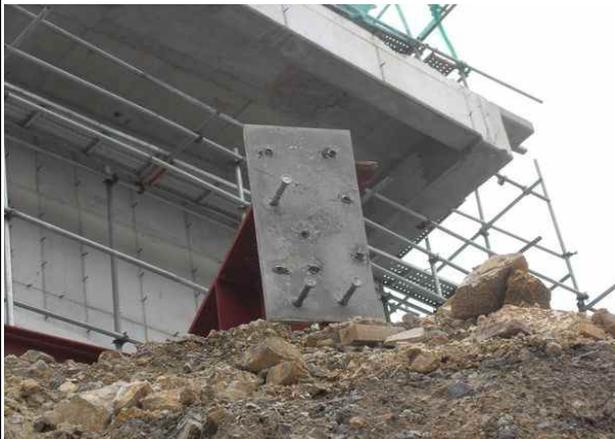
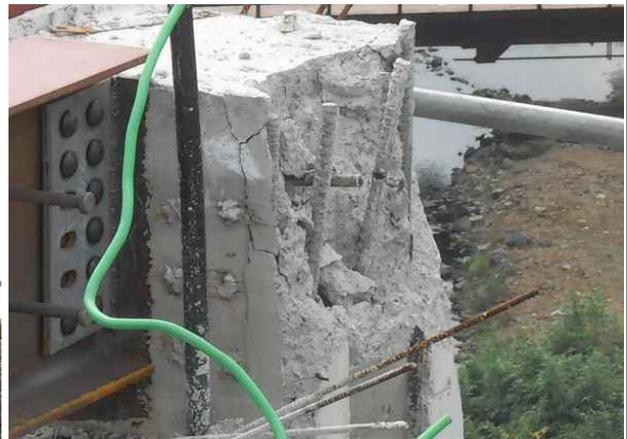
**강구조물 설치 작업 중 추락**

공 사 명	OO빌딩 신축공사	발생일시	2011. 11. 2(화) 16:20경
재해형태	추락	재해정도	사망 1명
소 재 지	부산광역시 기장군 일광면	공사규모	건물 4개동
재해개요	강구조물(철골 내민보) 설치작업 중, 기존 콘크리트 벽체와의 연결부가 파손되어 강구조물 일체가 낙하하면서 상부에 있던 피해자는 추락하여 사망.

철골 부재와 콘크리트 구조물의 접합부

<b>안전대책</b>	<ul style="list-style-type: none"> <li>- 철골 내민보와 같은 구조물 설치시 설계도서 및 건설공사 시방서, 건축물의 구조기준 등에 관한 규칙에 따른 기준을 준수.</li> <li>- 철골 부재의 연결 작업시 필요할 경우 작업발판을 설치, 안전대걸이 시설 설치 및 안전대 사용 등의 근로자 추락 예방 조치 실시.</li> </ul>
-------------	---

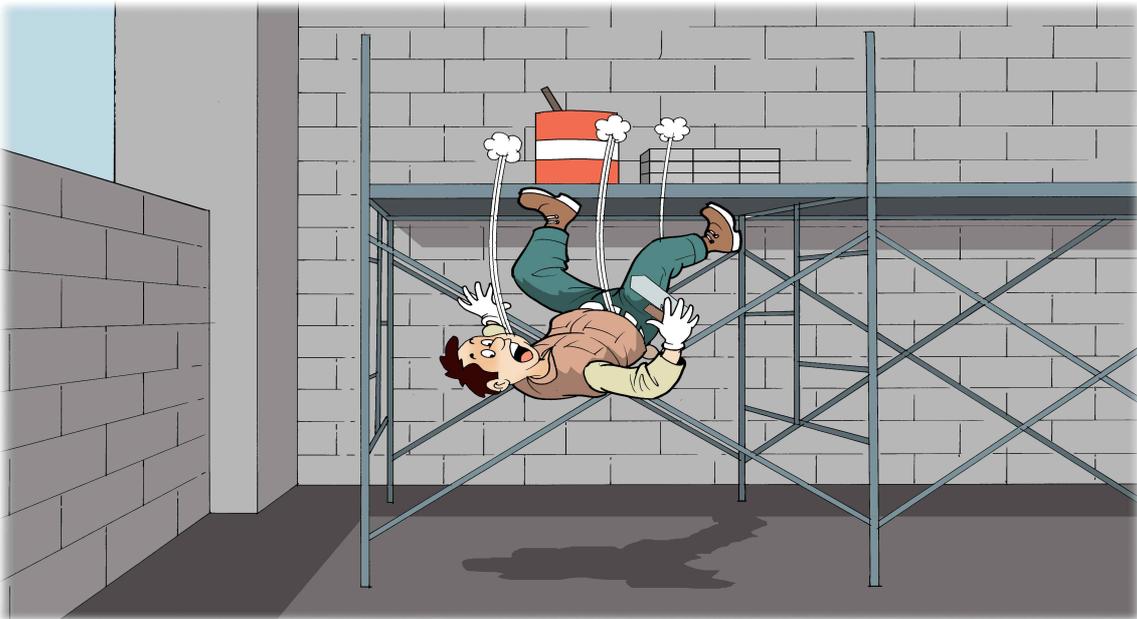
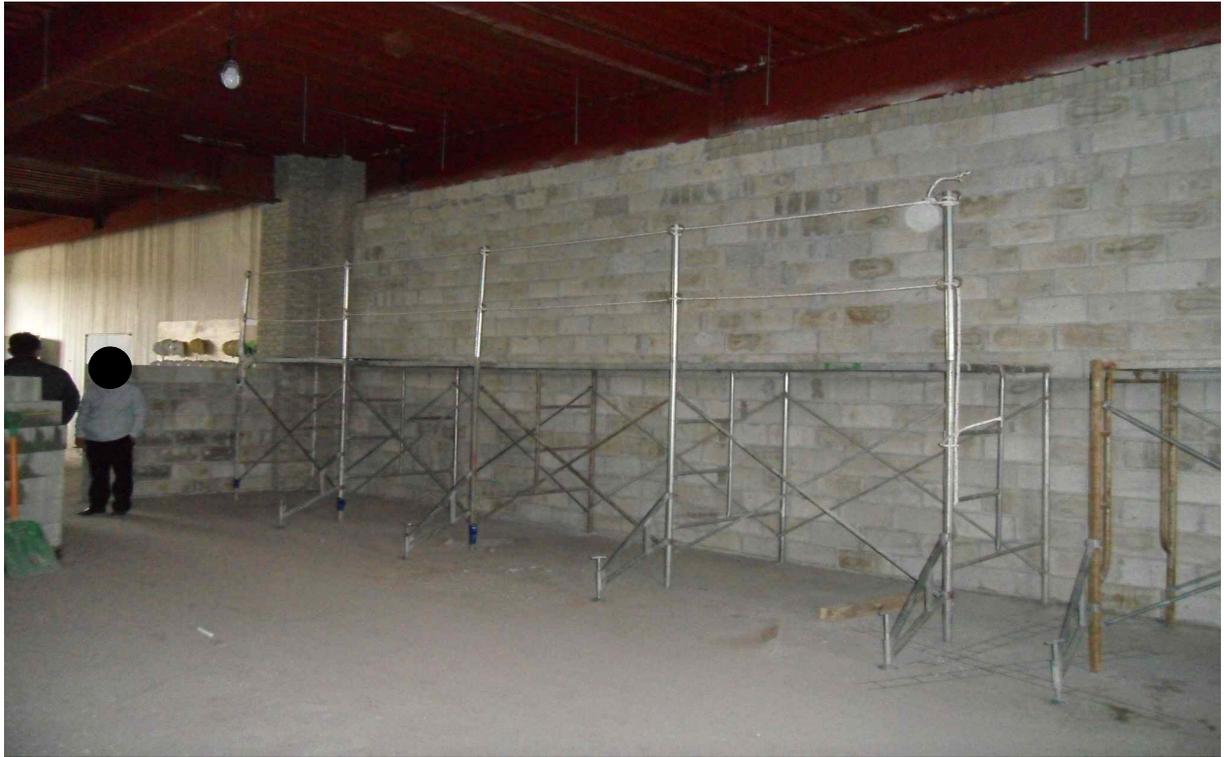
**이동식 비계 상부에서 조적 작업 중 추락**

공 사 명	OO 증축 공사	발생일시	2011.11.25(금) 10:05경
재해형태	추락	재해정도	사망 1명
소 재 지	경기도 안성시 신건지동	공사규모	지상2층 증축
재해개요	이동식 비계(1단) 작업발판 위에서 시멘트 블록 벽체 시공 중, 콘크리트 바닥면으로 추락(약 1.7미터)하여 사망.

재해 발생 작업장 (시멘트 블록 쌓기)

안전대책	이동식 비계 작업발판 상부에서 작업하는 경우, 안전난간을 설치 후 작업 실시하고, 근로자는 개인보호구 착용.
------	--

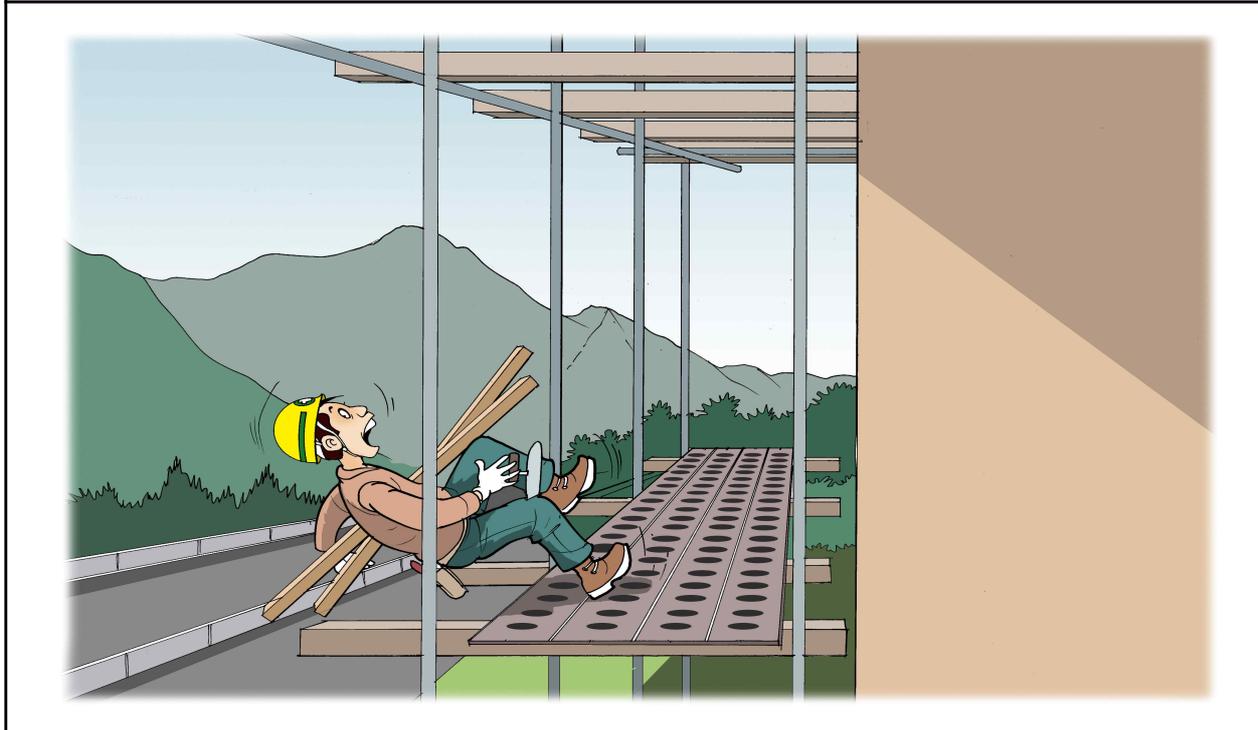
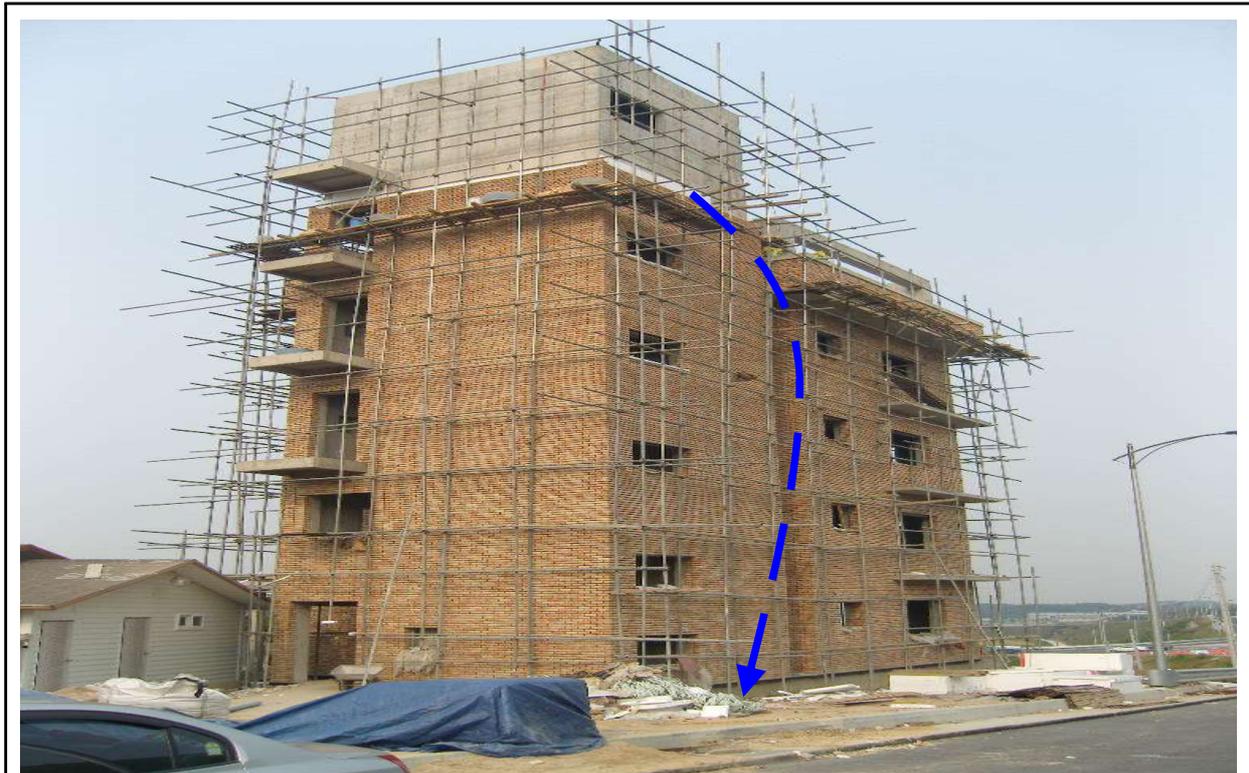
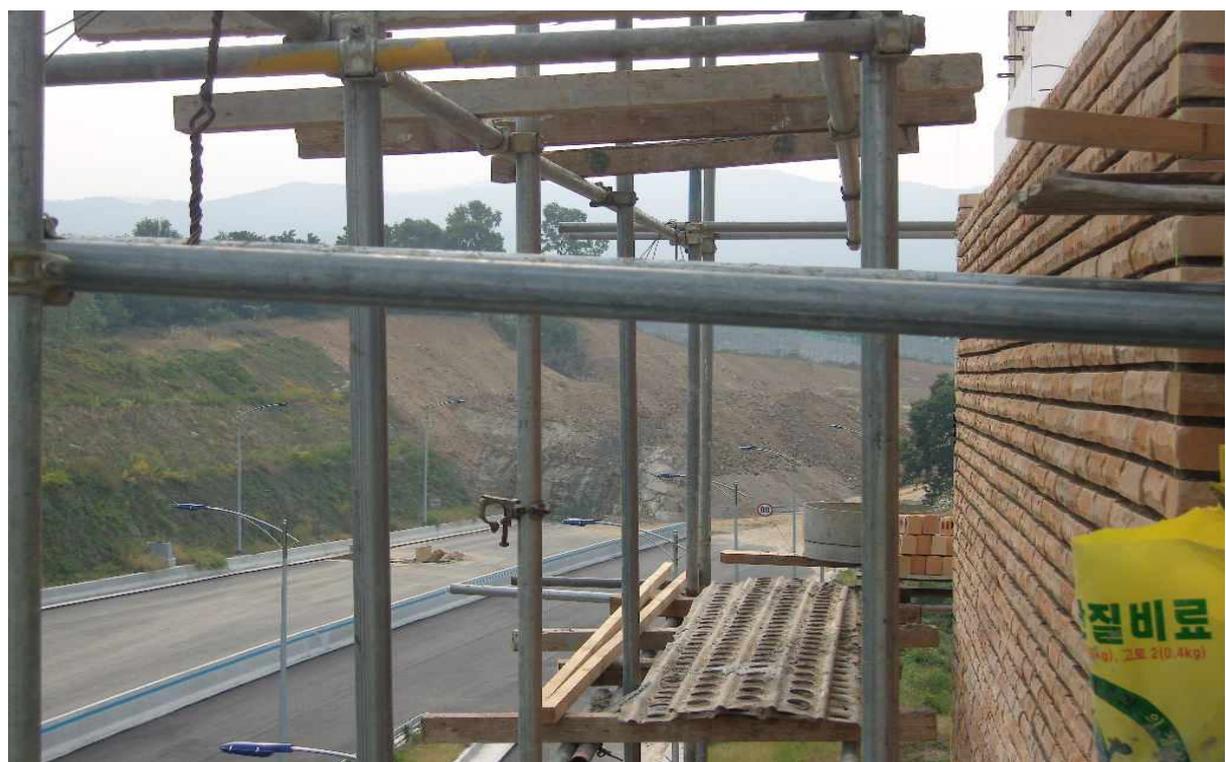
**비계 위에서 자재 운반 작업 중 추락**

공사명	OO시설 증축공사	발생일시	2011.10.05(금) 09:00경
재해형태	추락	재해정도	사망 1명
소재지	충북 청원군 내수읍	공사규모	지상 4층
재해개요	건물 외벽 조적 작업을 위하여 외부 비계 위에서 자재를 운반 하던 중, 약 15미터 하부로 추락하여 사망.

재해 발생 현장 전경

피재자의 작업 위치

안전대책	작업발판 및 통로의 끝이나 개구부로서 근로자가 추락할 위험이 있는 장소에는 안전난간 등의 추락 예방 시설 설치 후 작업.
------	---

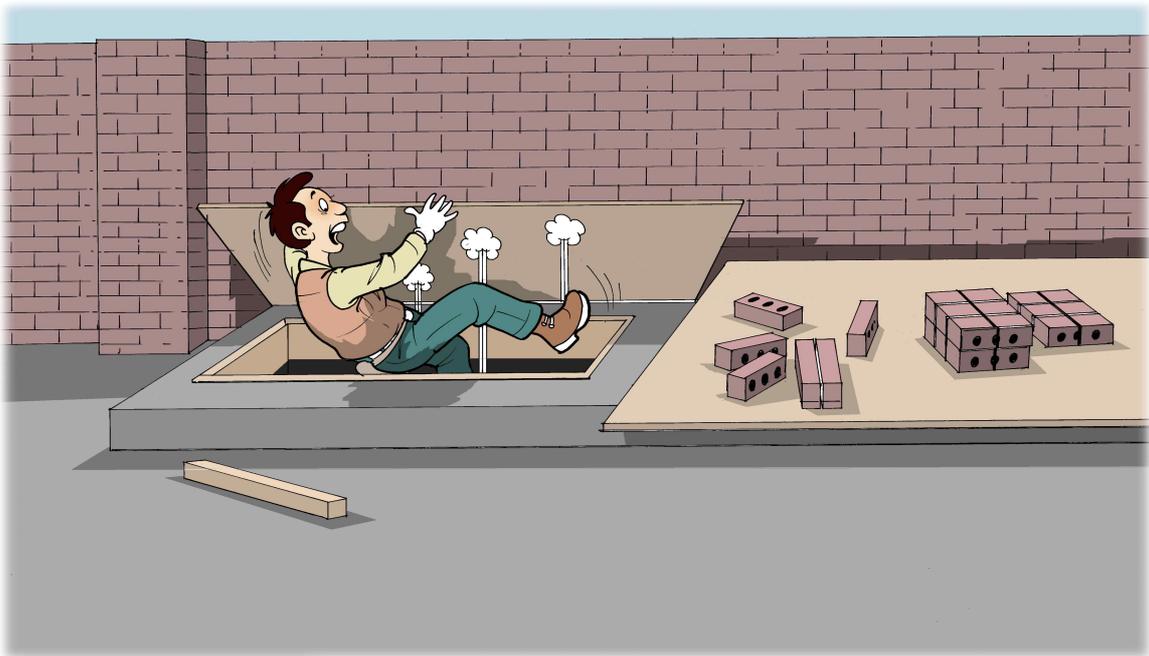
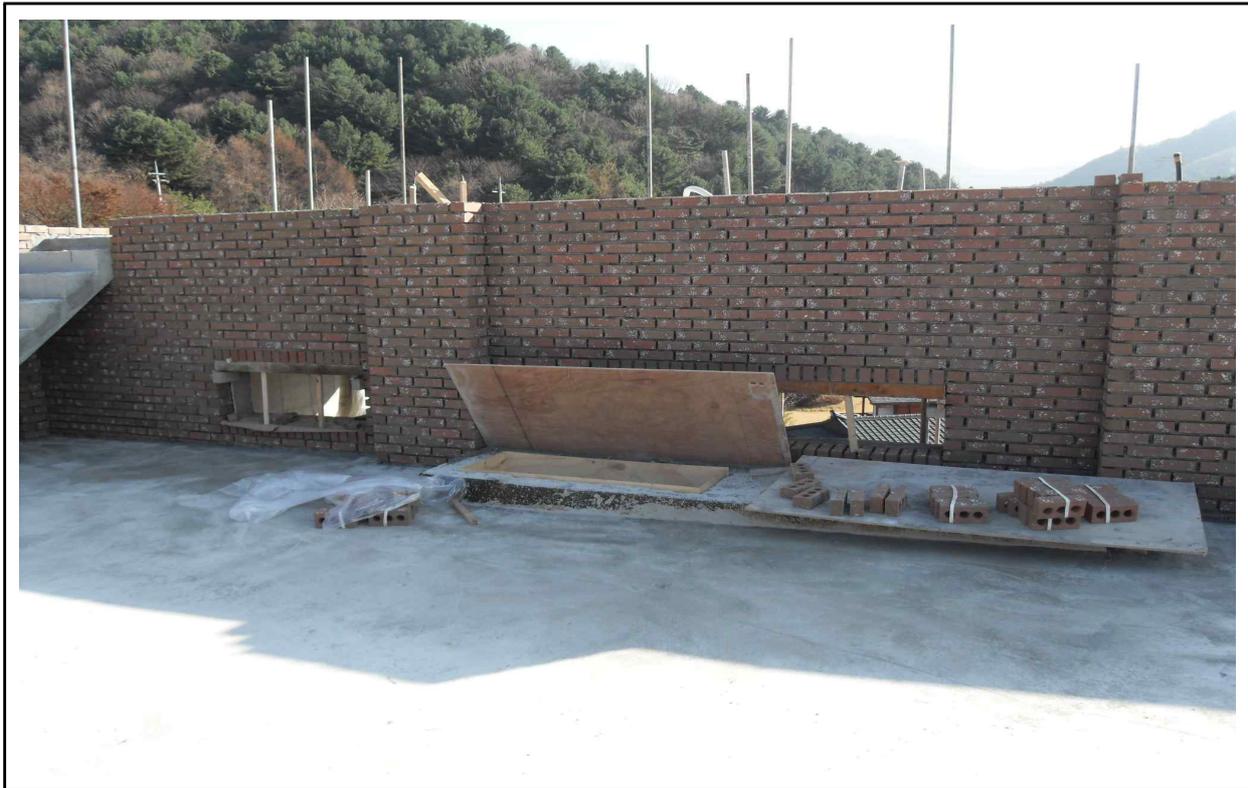
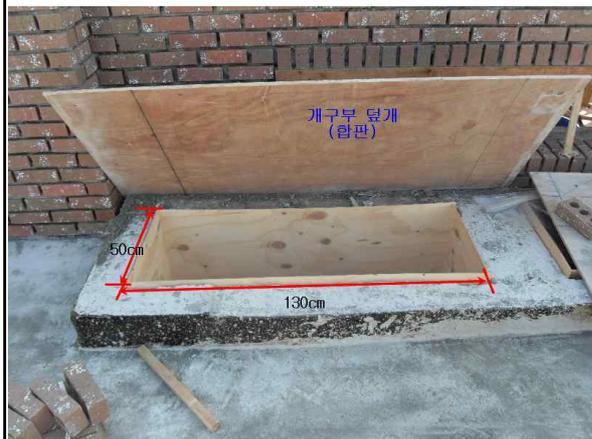
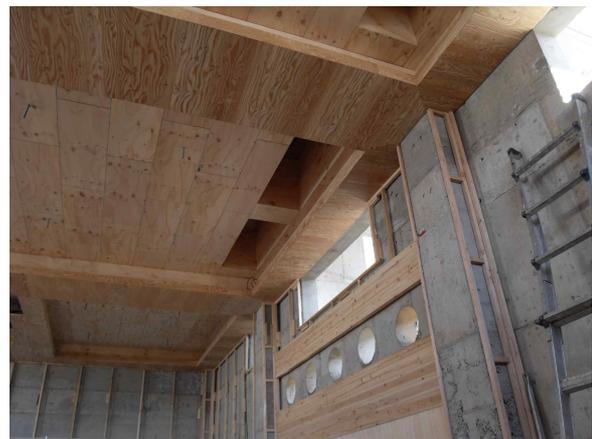
**옥상층에서 줄눈작업 중 천창 개구부로 추락**

공 사 명	OO 건물 신축공사	발생일시	2011.11.10(목) 15:40경
재해형태	추락	재해정도	사망 1명
소 재 지	경기도 양평군 서종면	공사규모	지상 2층
재해개요	2층 건물의 옥상층에서 외벽의 벽돌 벽체에 줄눈파기 작업을 한 후, 천창 개구부를 덮어 놓은 합판에 떨어진 몰탈을 치우던 중, 지상1층 바닥으로 추락(약 4.8미터)하여 사망.

재해 발생 지점

추락 발생 개구부 (130cm×50cm)

안전대책	바닥 개구부에 덮개를 설치하는 때에는 덮개가 뒤집히거나 떨어지지 않도록 고정·설치한 후, 근로자가 개구부 덮개임을 쉽게 인식할 수 있도록 개구부 표지를 부착.
------	--

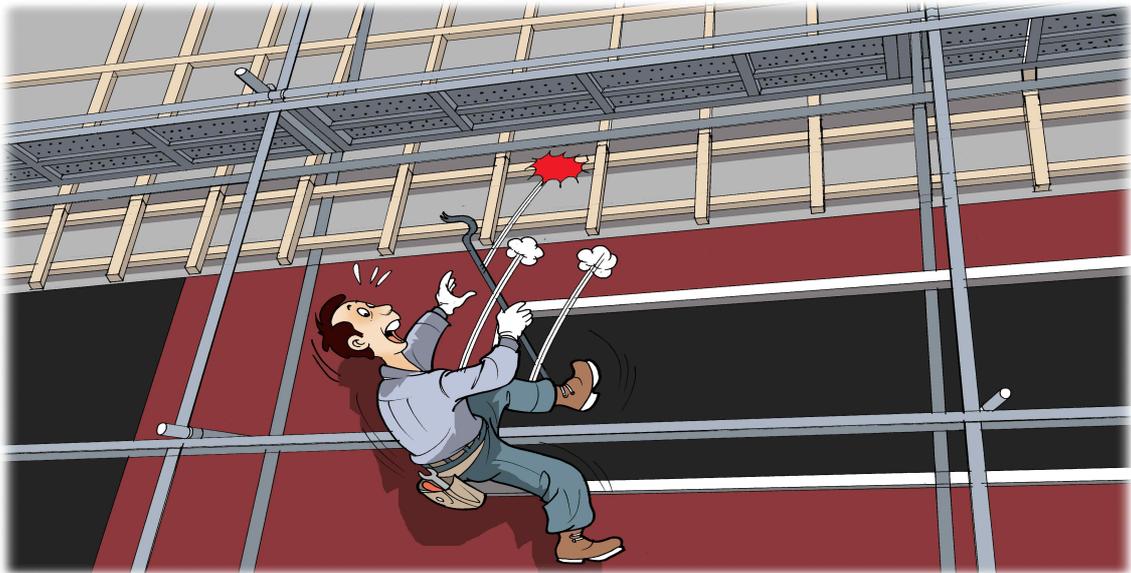
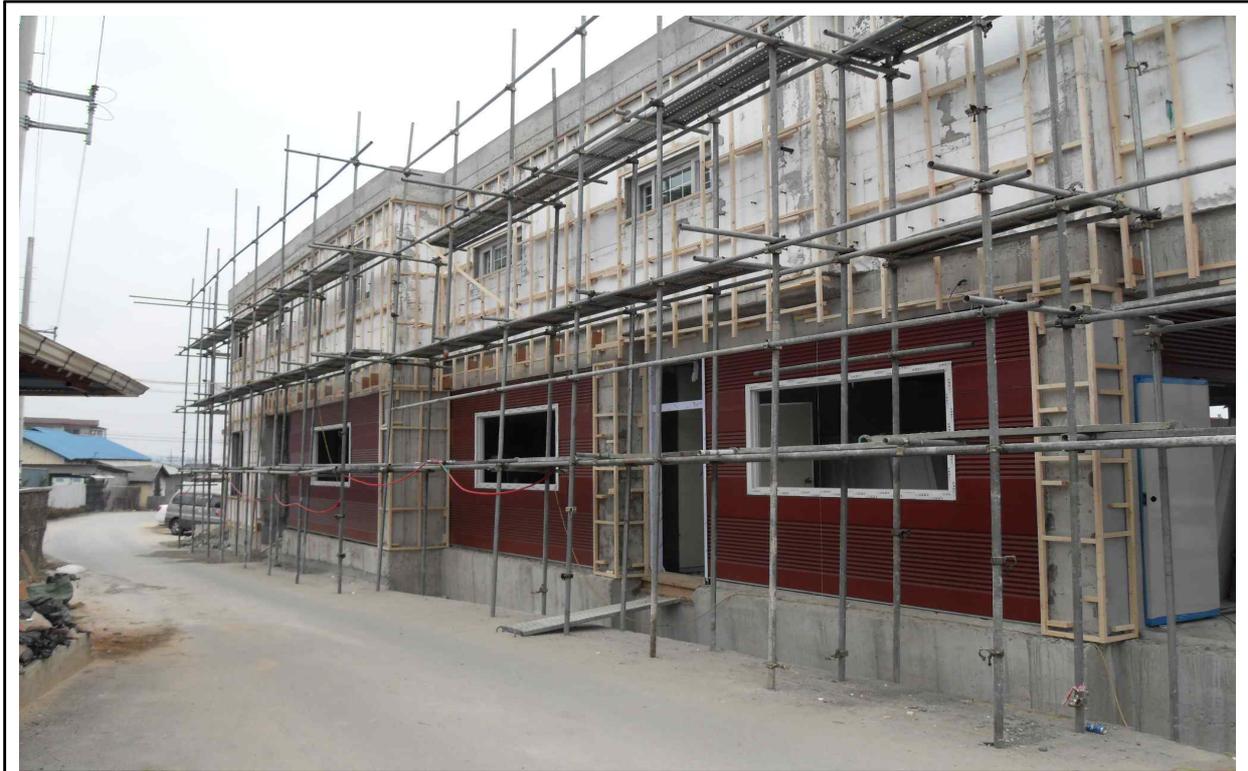
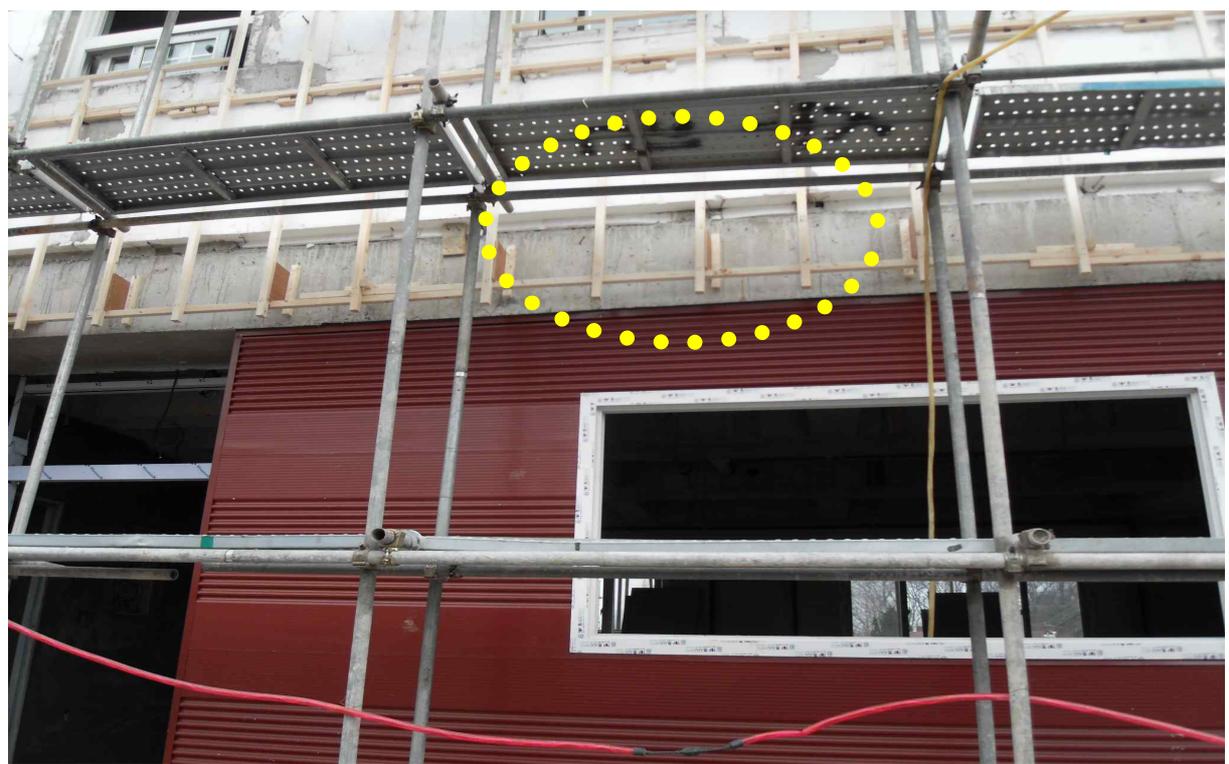
**비계 위에서 거푸집 해체작업 중 추락**

**재해개요** 외부 쌍줄비계의 띠장(강관) 위에서 외벽에 남아있던 거푸집을 해체 하던 중, 지상1층 콘크리트 바닥으로 추락(약 2.1미터)하여 사망.

재해 발생 현장 전경

거푸집 해체 작업 위치

**안전대책** 비계의 높이가 2미터 이상인 작업 장소에서는 최소 40센티미터 폭의 작업 발판을 견고히 설치하고 안전난간을 설치하는 등의 조치로 근로자의 추락 예방.

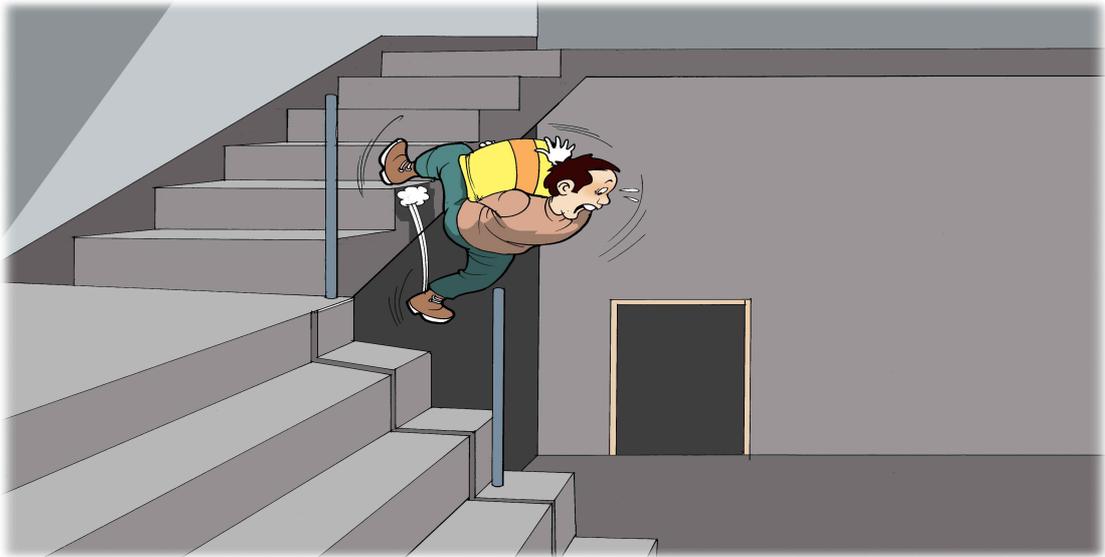
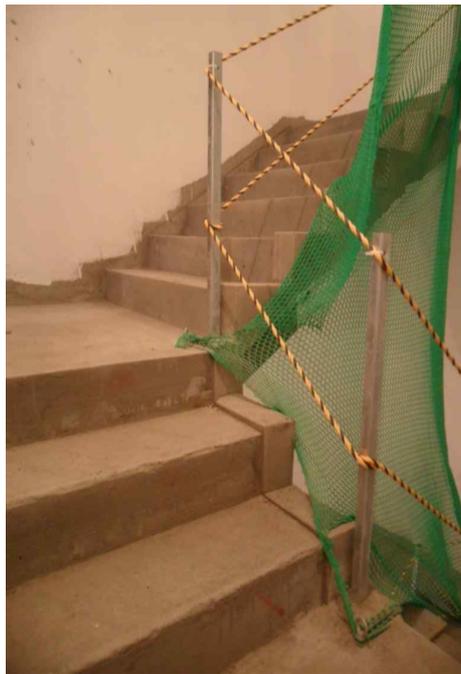
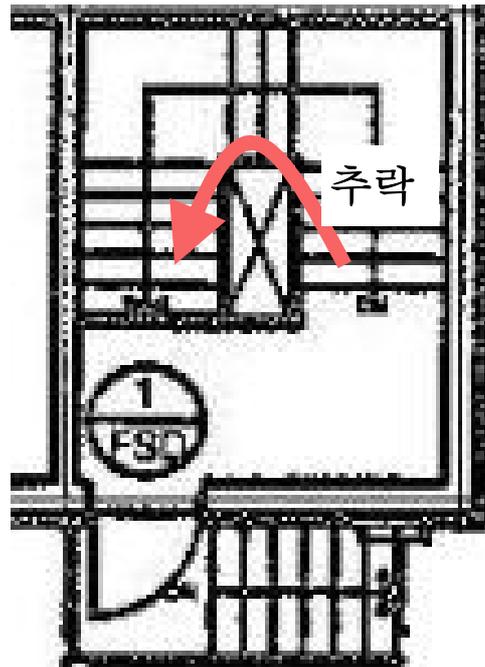
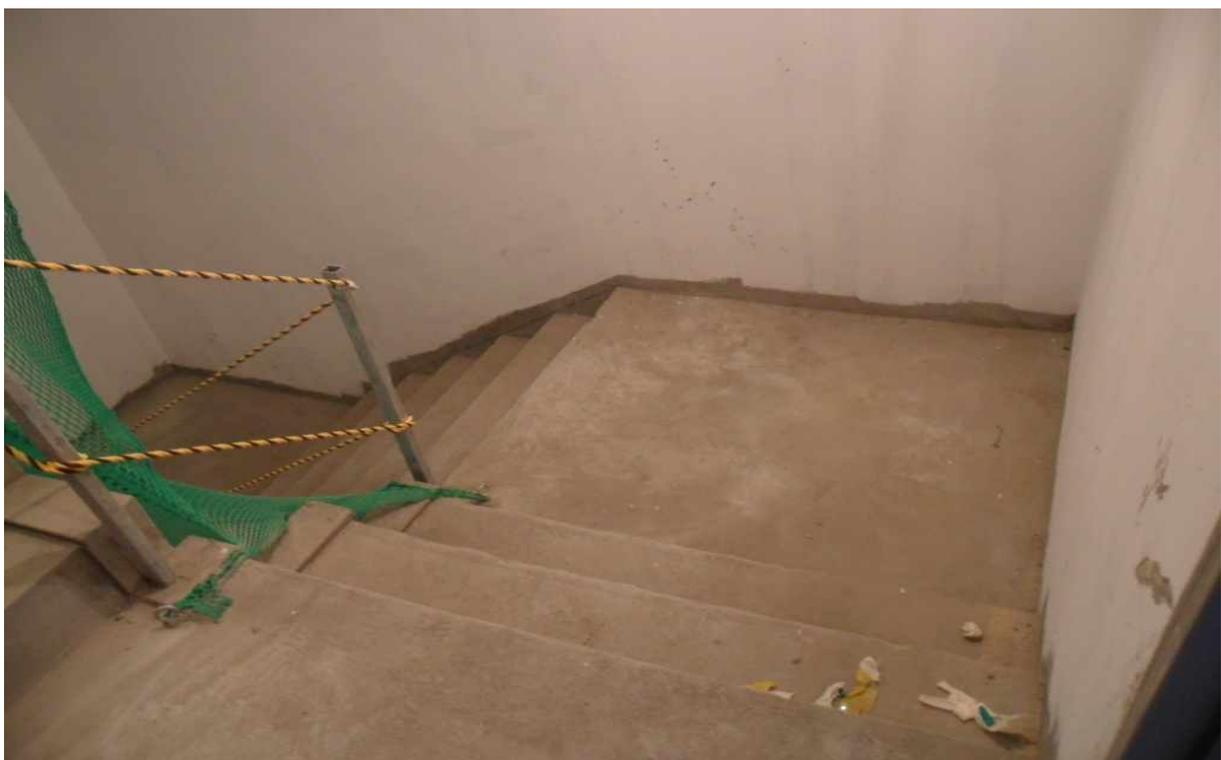
**계단실을 이용하여 자재운반 중 추락**

<b>공사명</b>	○○ 주상복합 신축현장	<b>발생일시</b>	2011.11.24(목) 08:07분경
<b>재해형태</b>	추락	<b>재해정도</b>	사망 1명
<b>소재지</b>	서울 동대문구 장안동	<b>공사규모</b>	지하 3층, 지상 14층
<b>재해개요</b>	조경업체 소속 피재자가 인공토양 포대를 계단실을 통하여 옥상에서 지상 14층으로 운반하던 중, 계단 측면 안전난간이 해체된 구간에서 지상 10층 계단참으로 추락(약16미터)하여 사망.

재해발생 지점(사고 당시 안전난간은 해체된 상태)

피재자 추락 지점

<b>안전대책</b>	계단실의 개방된 측면 등 추락 위험이 있는 각종 개구부 및 단부에는 안전난간 설치 등의 설치하여 근로자의 추락 재해 예방.
-------------	--
