# 건설 중대재해 사례와 대책

2012. 3

안전보건공단

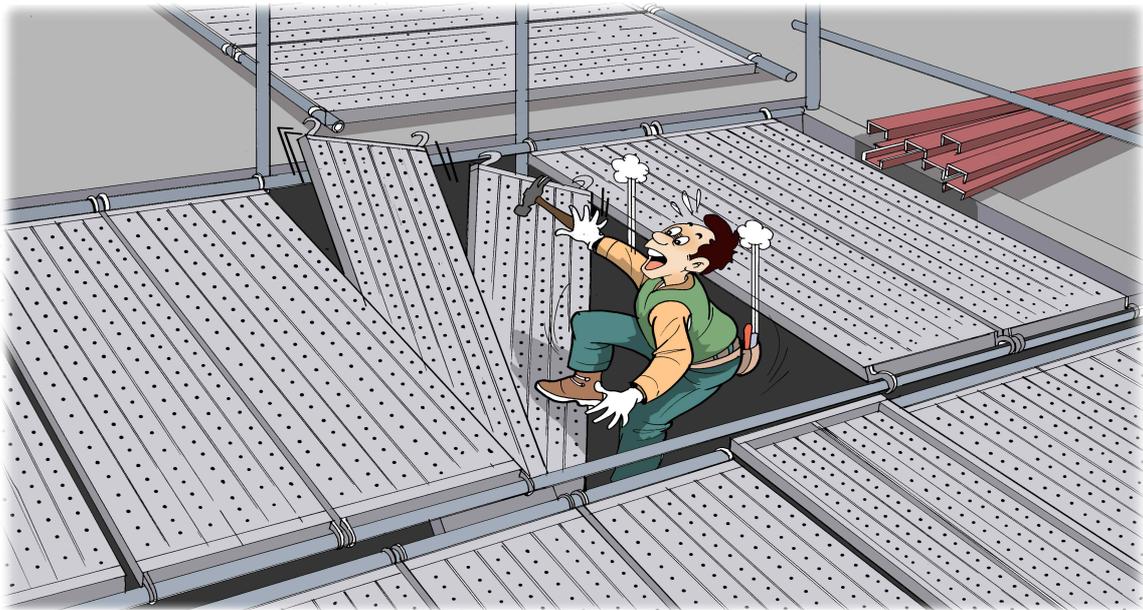
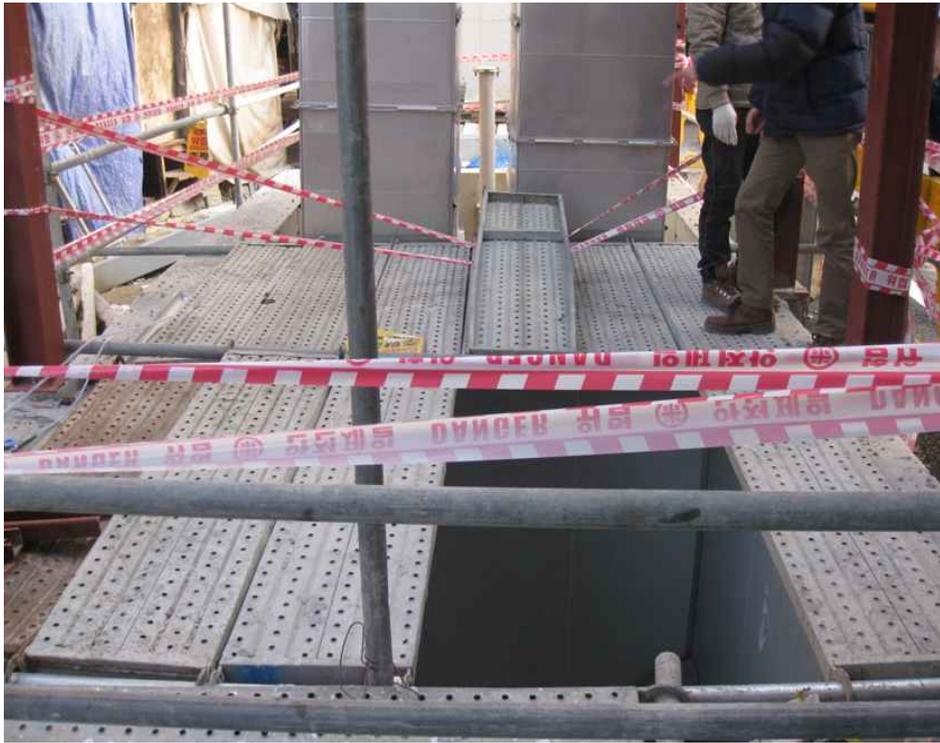
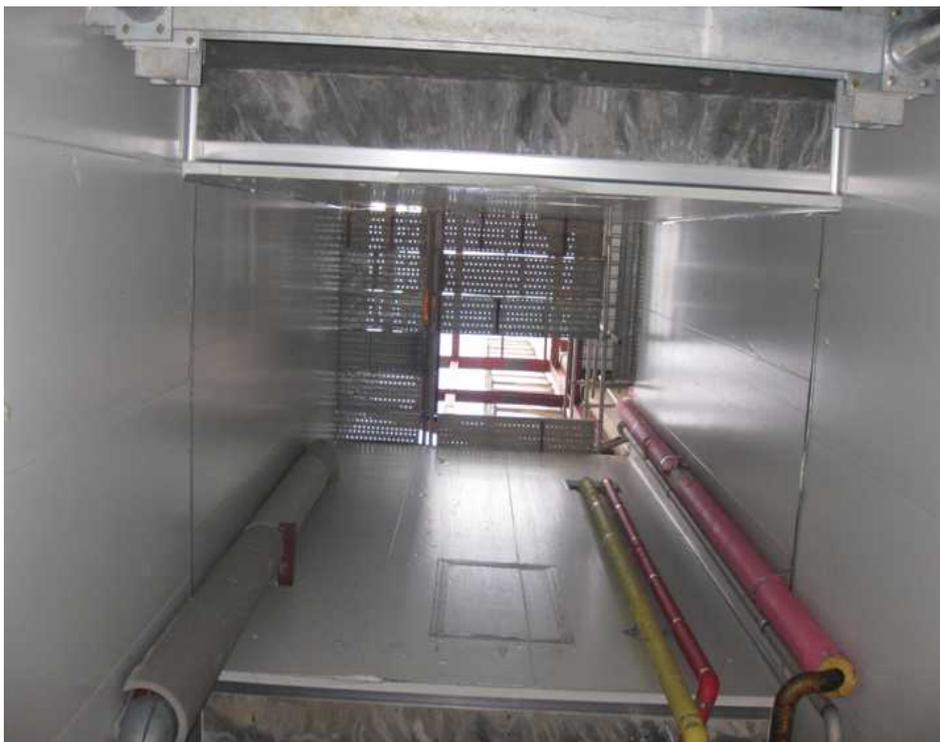
**작업발판 위에서 철거 작업 준비 중 추락**

지상 1층에서 외벽 철거를 위한 작업 준비 중, Dry Area 개구부 상부에 설치되어 있던 작업발판 2EA와 함께 지하3층 바닥으로 추락(약 13미터) 하여 사망.

재해 발생 지점 (Dry Area 개구부)

Dry Area 개구부 (하부에서 촬영)

- 근로자가 추락할 위험이 있는 개구부 및 작업발판 단부에는 안전난간을 설치한 후 작업 실시, 근로자는 안전모, 안전대 등의 보호구를 착용.
- 작업발판은 변위가 발생하지 아니하도록 견고히 고정(2곳이상)하여 설치하고, 작업상 작업발판을 설치할 수 없거나 해체할 경우에는 안전방망을 설치하거나 안전대 사용 등의 추락 예방 조치 실시.

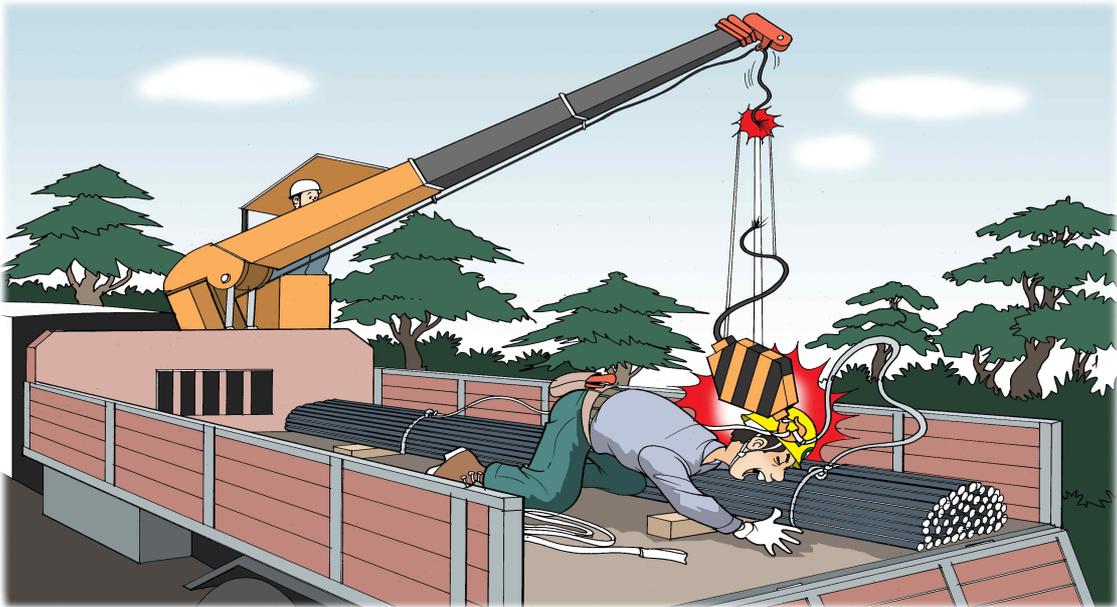
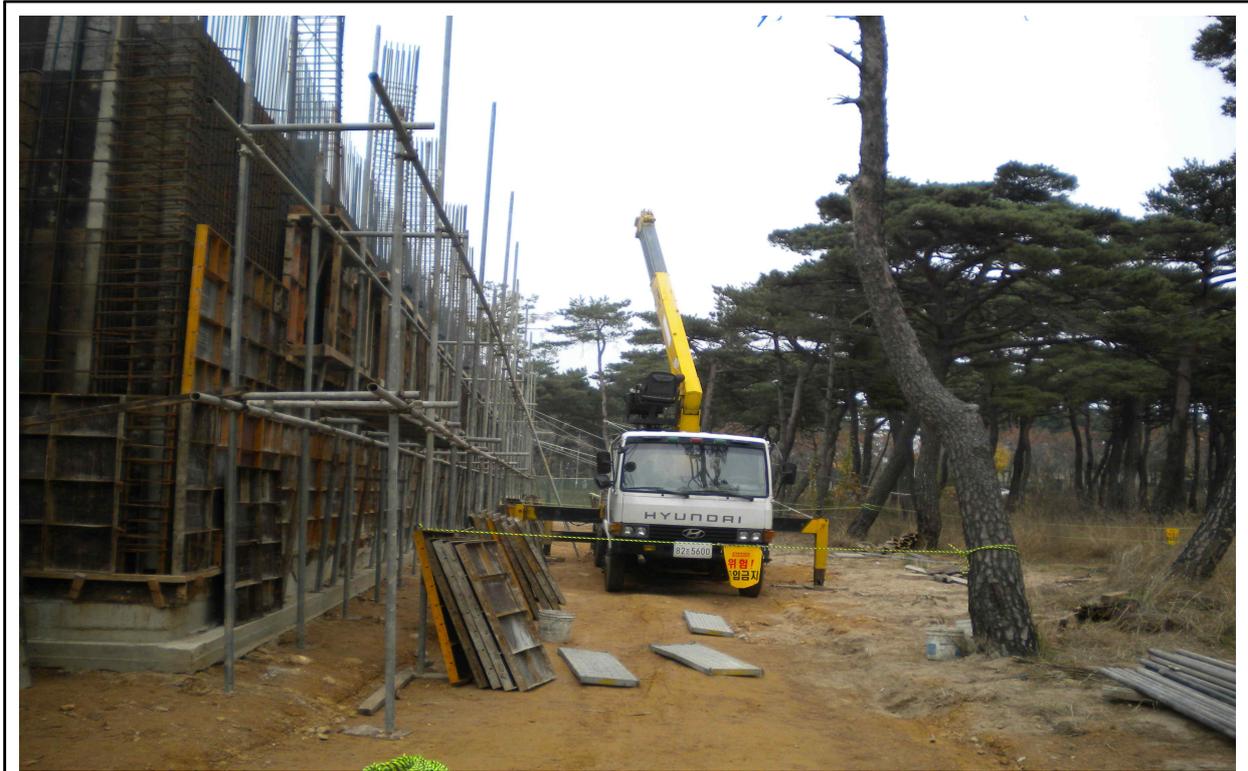
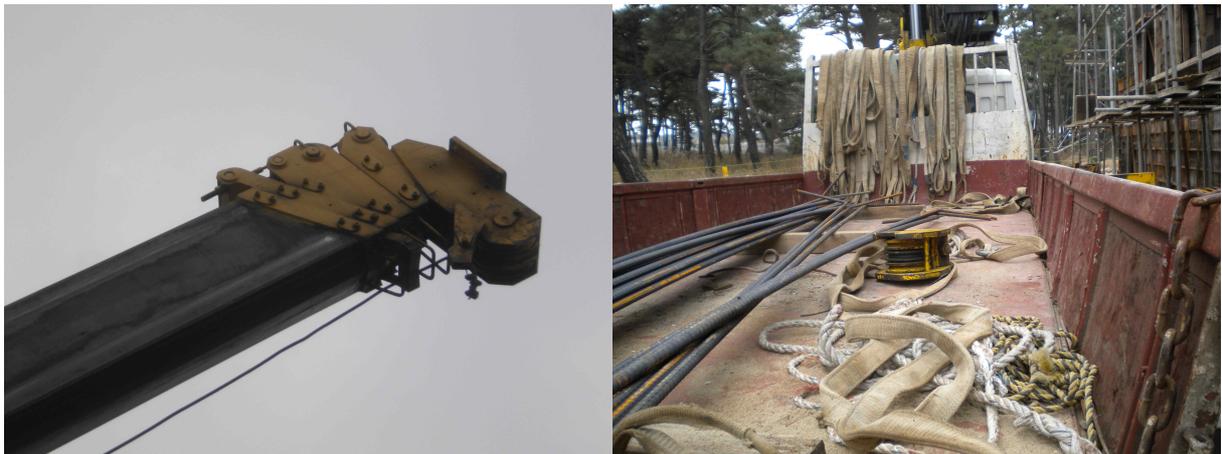
**크레인을 이용하여 철근 운반 작업 중 훅블럭 낙하**

공 사 명	○○학교 신축공사	발생일시	2011.11.17(목) 07:40경
재해형태	낙하	재해정도	사망 1명
소 재 지	강원도 양양군	공사규모	지상 3층
재해개요	이동식 크레인을 이용하여 철근 운반(인양) 작업 중, 이동식 크레인의 와이어로프가 파단되어 훅블럭(Hook Block)이 하부 근로자 위로 낙하하여 사망.

재해 발생 현장 전경

와이어로프 파단부(좌) 및 낙하한 훅블럭(Hook Block)

<b>안전대책</b>	<ul style="list-style-type: none"> <li>- 크레인 이용작업시에는 와이어로프의 변형 및 소선의 절단 상태, 와이어로프 고정(결속) 부분 등에 대한 사전 점검을 실시하고 결함 발견시 보완 후 사용.</li> <li>- 근로자의 상부(머리 위)에서 인양 작업 금지.</li> </ul>
-------------	---

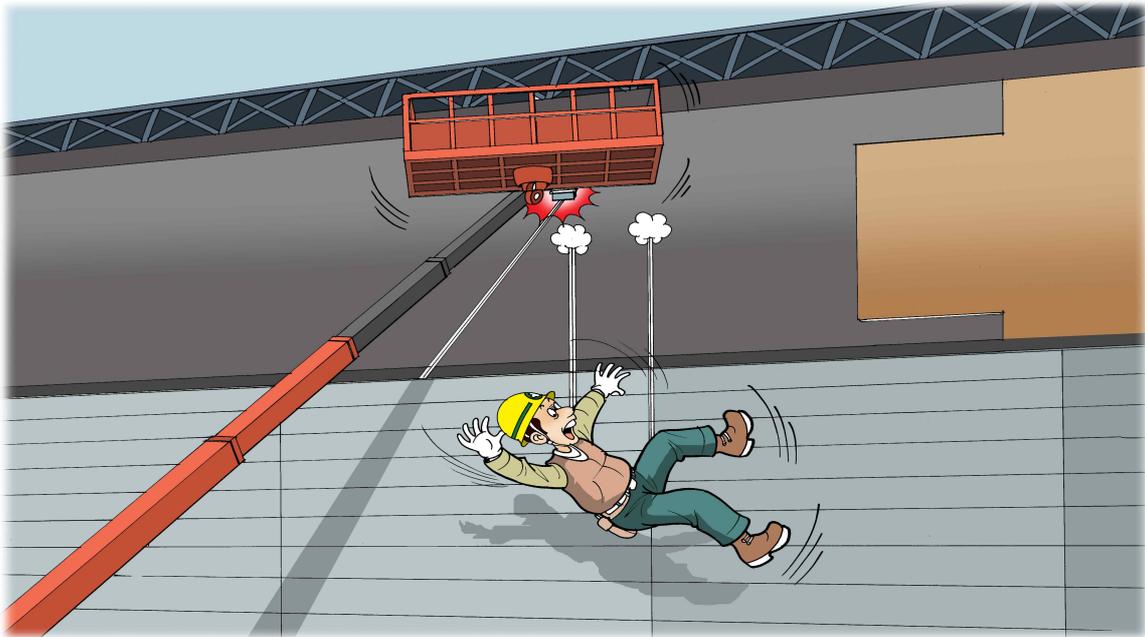
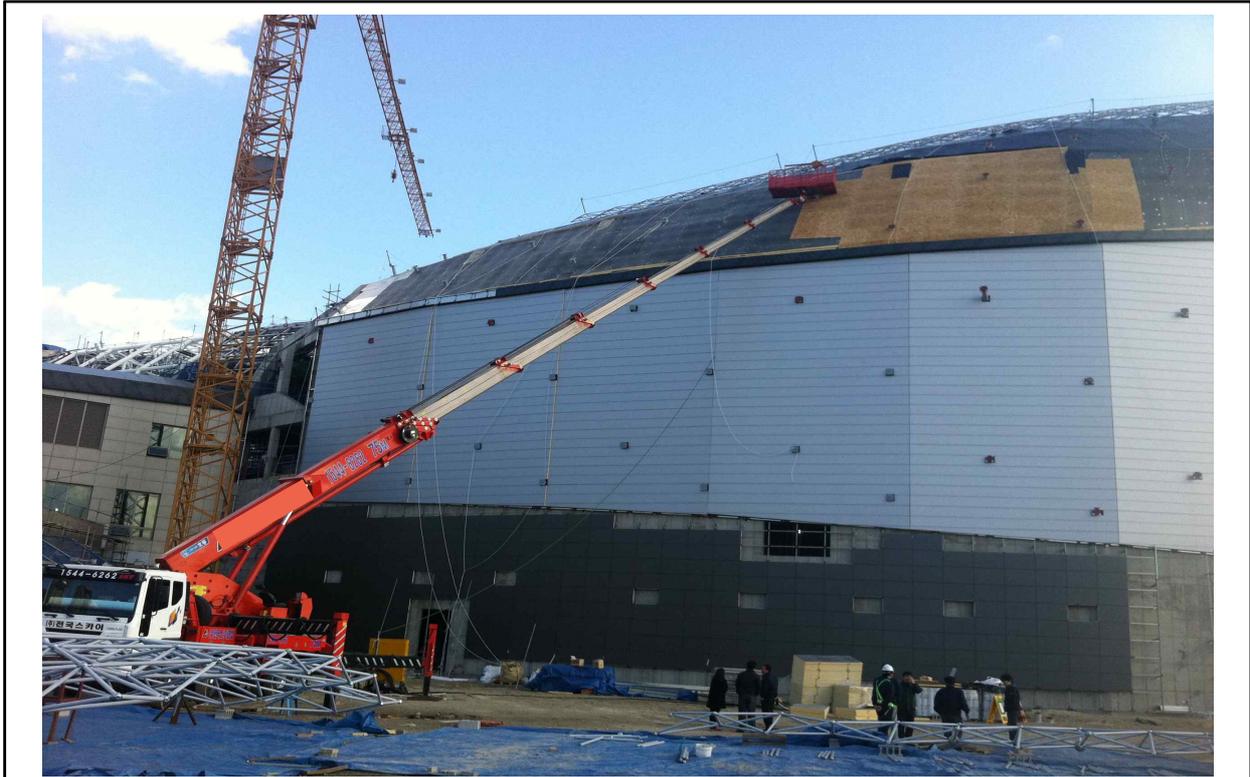
**차량탑재형 고소작업대에서 작업 중 추락**

공 사 명	OO 학교 신축공사	발생일시	2011.11.20(일) 10:50경
재해형태	추락	재해정도	사망 1명
소 재 지	인천광역시 연수구 송도동	공사규모	지하 2층, 지상 21층
재해개요	지붕에 합판을 부착하기 위하여 차량탑재형 고소작업대에 탑승하여 상승 하던 중, 작업대가 벽체의 돌출물에 걸려 그 충격으로 피해자가 균형을 잃고 추락(약 23미터)하여 사망.

재해 발생 현장 전경

안전대책	고소작업대 등에 탑승하여 작업시에는 안전대걸이시설 설치 후 안전대를 걸고 작업 실시.
------	---

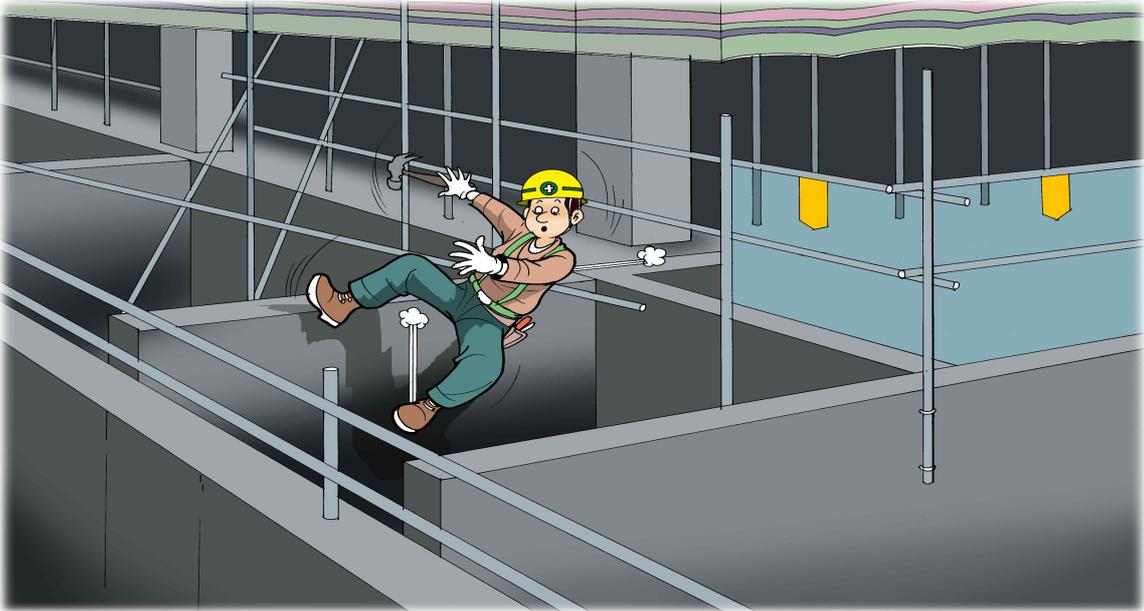
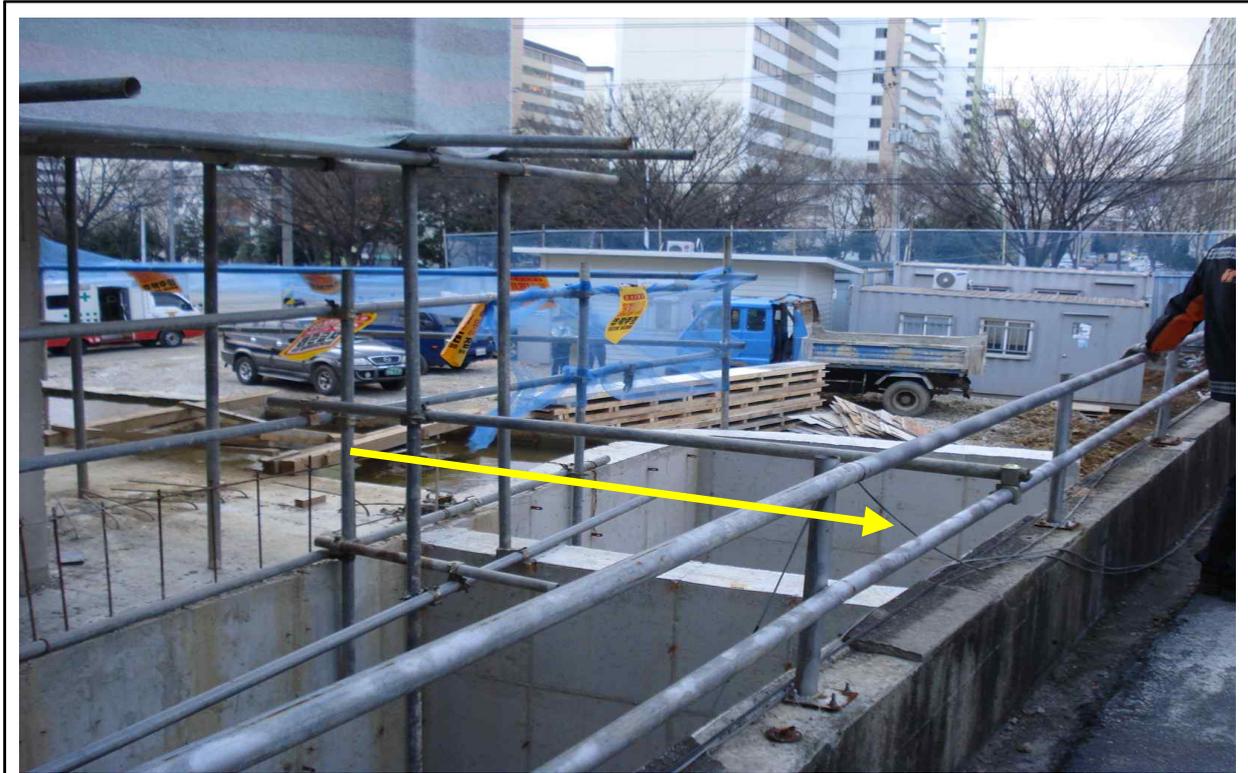
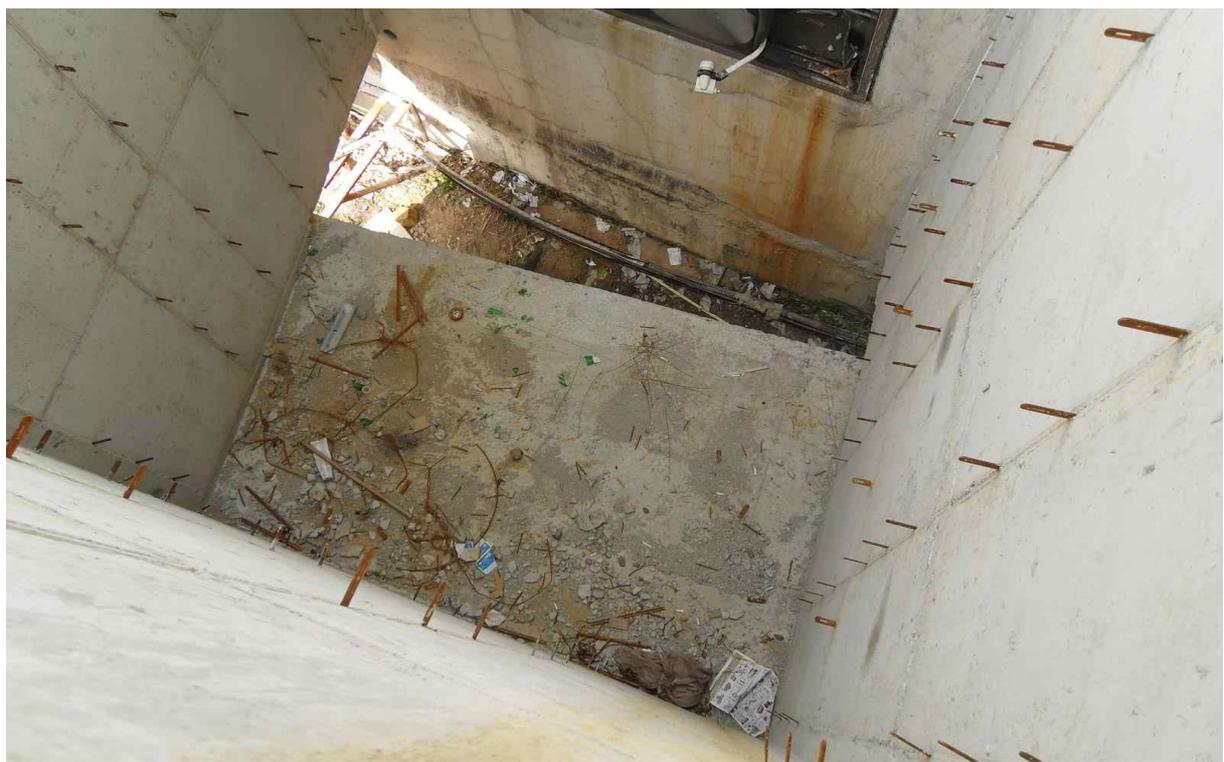
**안전난간을 넘어 이동 중 추락**

공 사 명	OO 병원 신축공사	발생일시	2011. 12. 8(목) 18:00 이후(추정)
재해형태	추락	재해정도	사망 1명
소 재 지	전라남도 순천시	공사규모	지하2층, 지상5층
재해개요	안전난간을 넘어 옹벽(폭30센티미터) 상부를 밟고 이동 하던 중, 바닥으로 추락(약 5.1미터) 하여 사망.

피재자의 이동 경로 (추정)

추락 지점

안전대책	<ul style="list-style-type: none"> <li>- 근로자의 작업 또는 이동시 추락 위험이 있는 개구부에는 추락방지망을 설치하거나 덮개 설치 등의 추락 예방 조치.</li> <li>- 근로자는 이동시 지정된 통로를 이용하고, 출입 금지(제한) 기준 준수.</li> </ul>
------	---

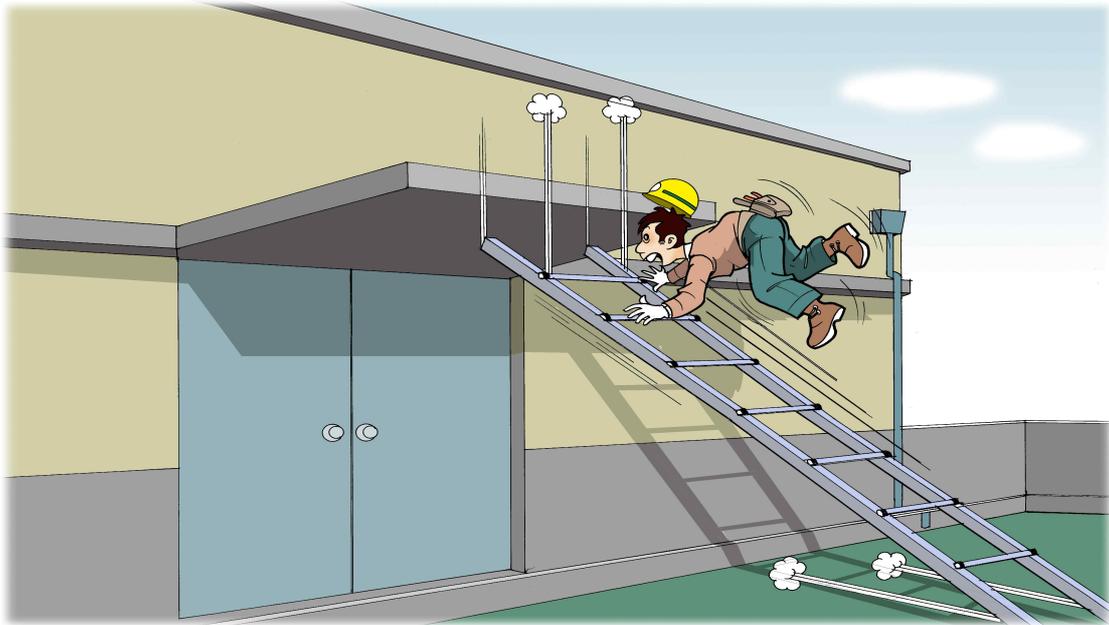
### 사다리를 이용하여 하강 중 사다리 전도

<b>공 사 명</b>	OO 학교 방수공사	<b>발생일시</b>	2011.12.14(수) 11:00경
<b>재해형태</b>	추락	<b>재해정도</b>	사망 1명
<b>소 재 지</b>	경기도 시흥시	<b>공사규모</b>	바닥 및 벽체 1,836㎡ 방수
<b>재해개요</b>	학교건물 옥상의 옥탑 상부에서 방수작업을 마치고 이동식 사다리를 이용 하부로 내려오던 중 사다리가 전도되면서 추락(약 4미터), 사망.

<b>안전대책</b>	<ul style="list-style-type: none"> <li>- 사다리식 통로 등을 설치하는 경우 사다리가 넘어지거나 미끄러지는 것을 방지하기 위한 조치(지지점 고정 등).</li> <li>- 사다리 상단의 걸쳐놓은 지점으로부터 60센티미터이상 올라가도록 설치.</li> </ul>
-------------	--

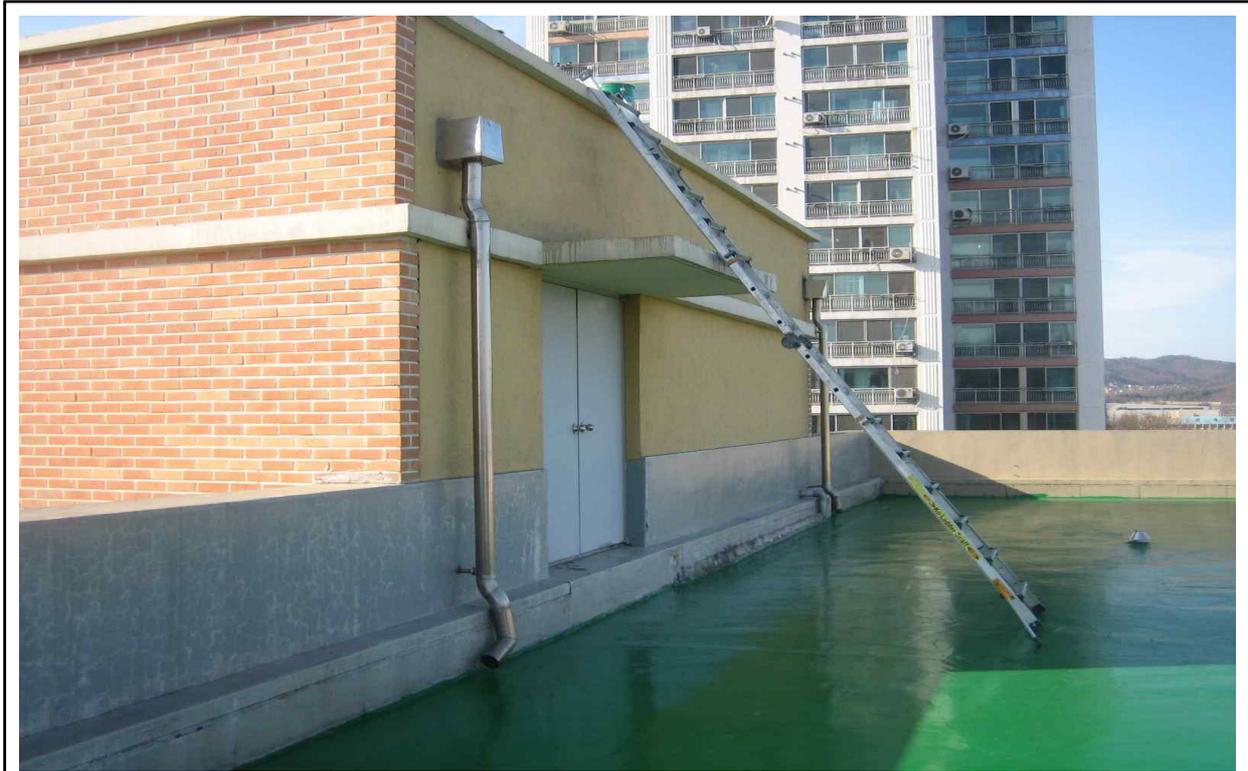
재해 발생 현장 전경

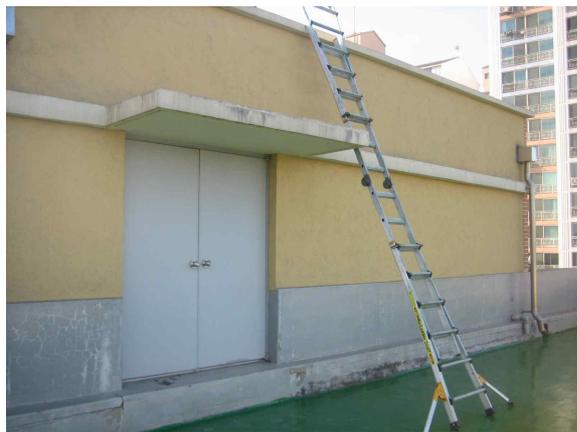
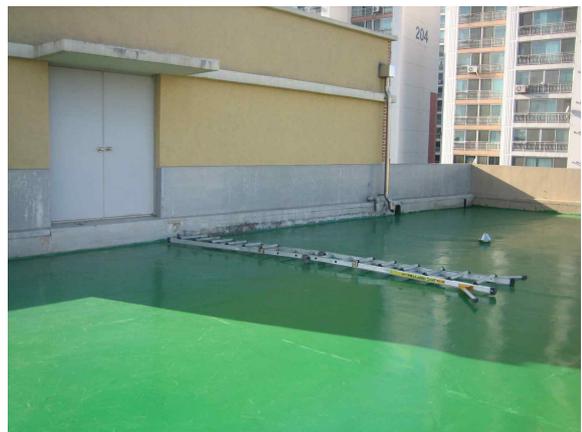
사다리 전도 상황

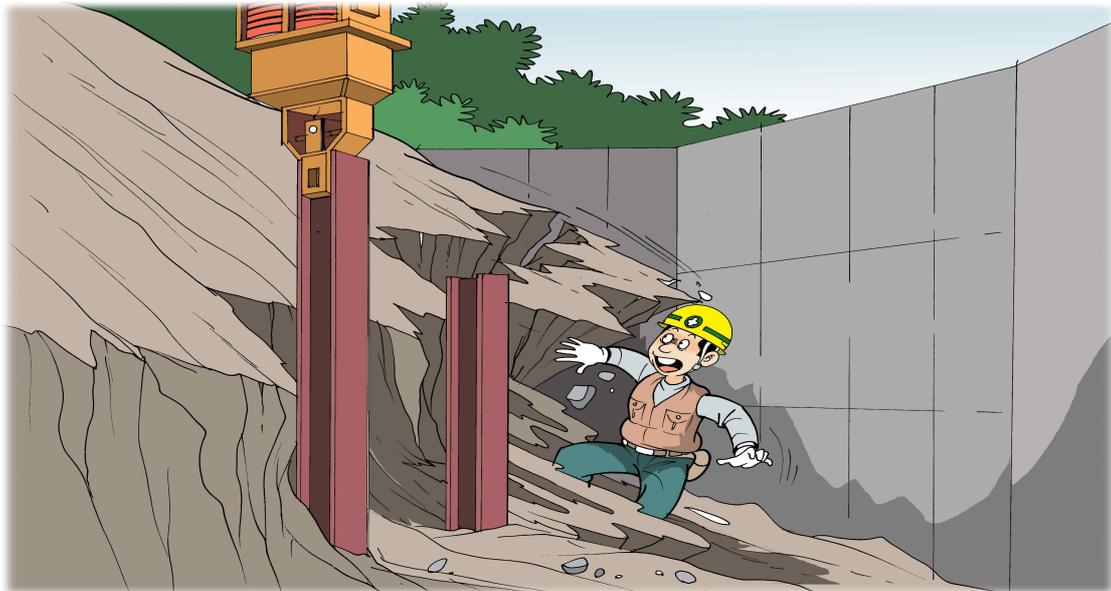
### 재 해 상 황 도

공 사 명	OO관사 신축공사	발생일시	2011.12.16(금) 14:00경
재해형태	붕괴	재해정도	사망 1명
소 재 지	부산광역시 남구	공사규모	관사 3개동
재해개요	옹벽 흠막이 해체를 위하여 엄지말뚝(H-pile) 인발 작업 중, 토류벽과 배면 토사가 붕괴되면서 이에 매몰되어 사망.

안전대책	<ul style="list-style-type: none"> <li>- 흠막이가시설 해체작업시 적재하중(배면 토압) 등에 의한 법면 붕괴 위험을 예방하기 위하여 설계도서 및 건설공사 시방서에 적합하도록 작업 실시.</li> <li>- 지반의 붕괴 또는 토석의 낙하에 의하여 근로자에게 위험을 미칠 우려가 있는 경우에는 근로자의 출입 금지 조치.</li> </ul>
------	--

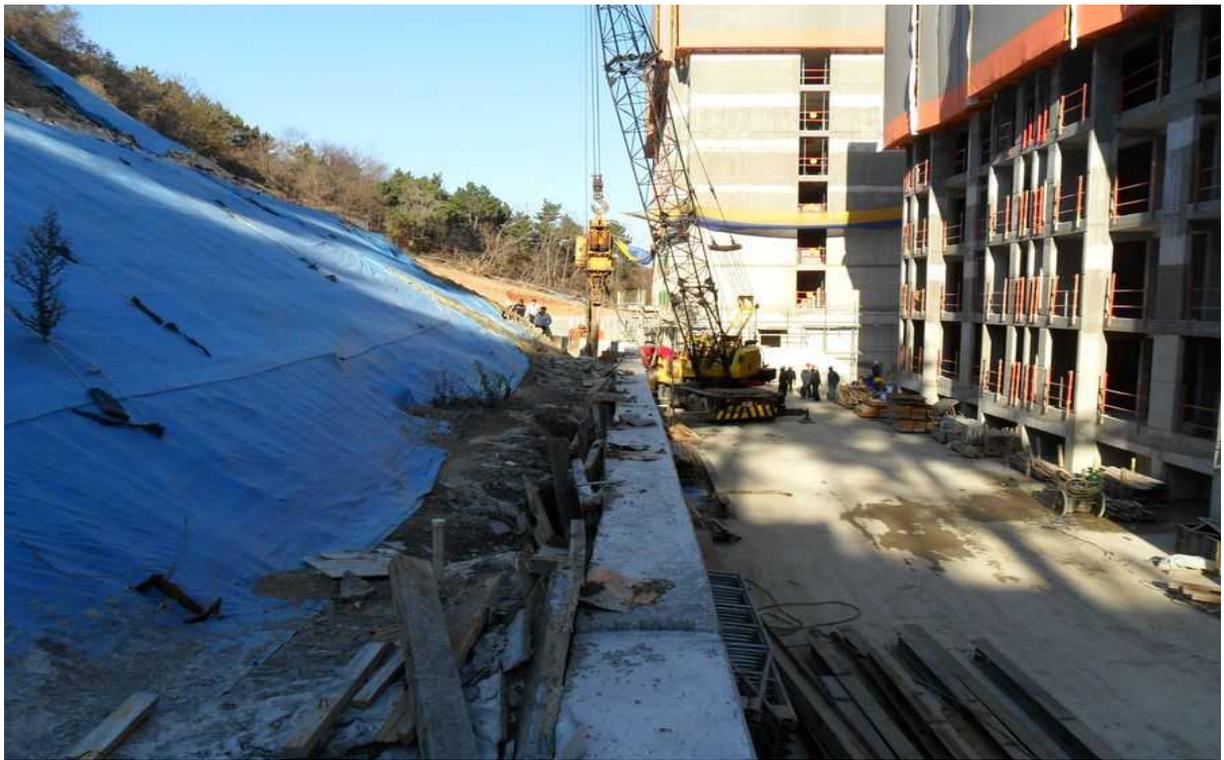
재해 발생 현장 전경

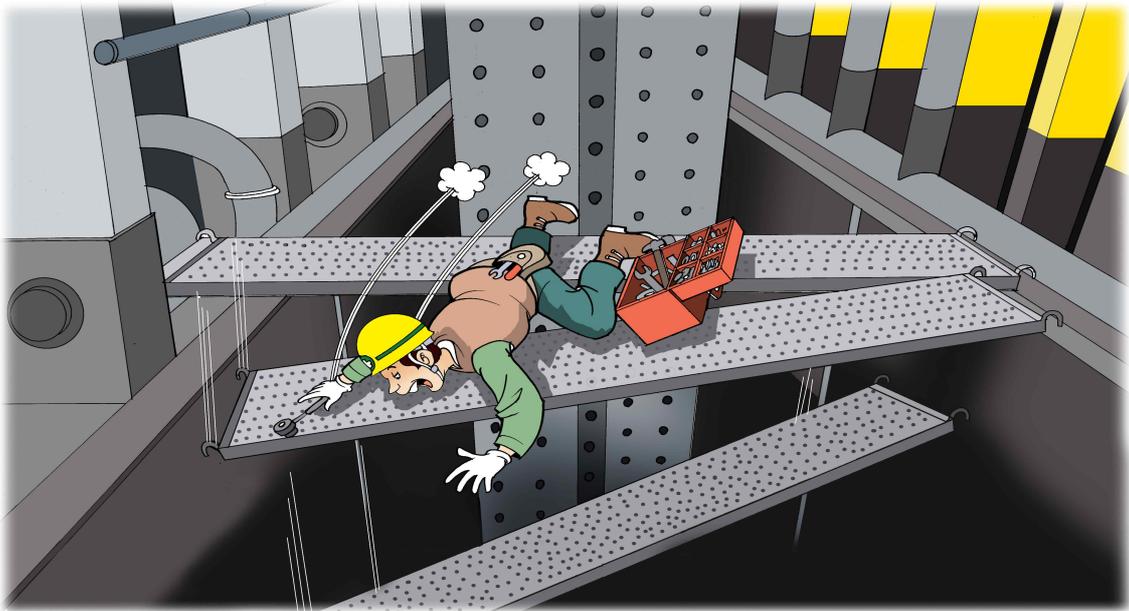
### 재 해 상 황 도

<b>공 사 명</b>	OO 발전소 신축공사	<b>발생일시</b>	2011.10.17(월) 09:10경
<b>재해형태</b>	추락	<b>재해정도</b>	사망 1명
<b>소 재 지</b>	경기도 평택시	<b>공사규모</b>	발전용량 832MW
<b>재해개요</b>	피재자(비계공)가 발전소 설비 내부에서 작업발판을 설치하던 중 약 28미터 하부의 바닥면으로 추락하여 사망.

<b>안전대책</b>	<ul style="list-style-type: none"> <li>- 추락 위험이 있는 장소에서 작업발판을 설치해야하는 경우, 안전대걸이 시설 설치 및 안전대 사용(필요할 경우 완강기, 추락방지대 등을 병행 사용).</li> </ul>
-------------	---

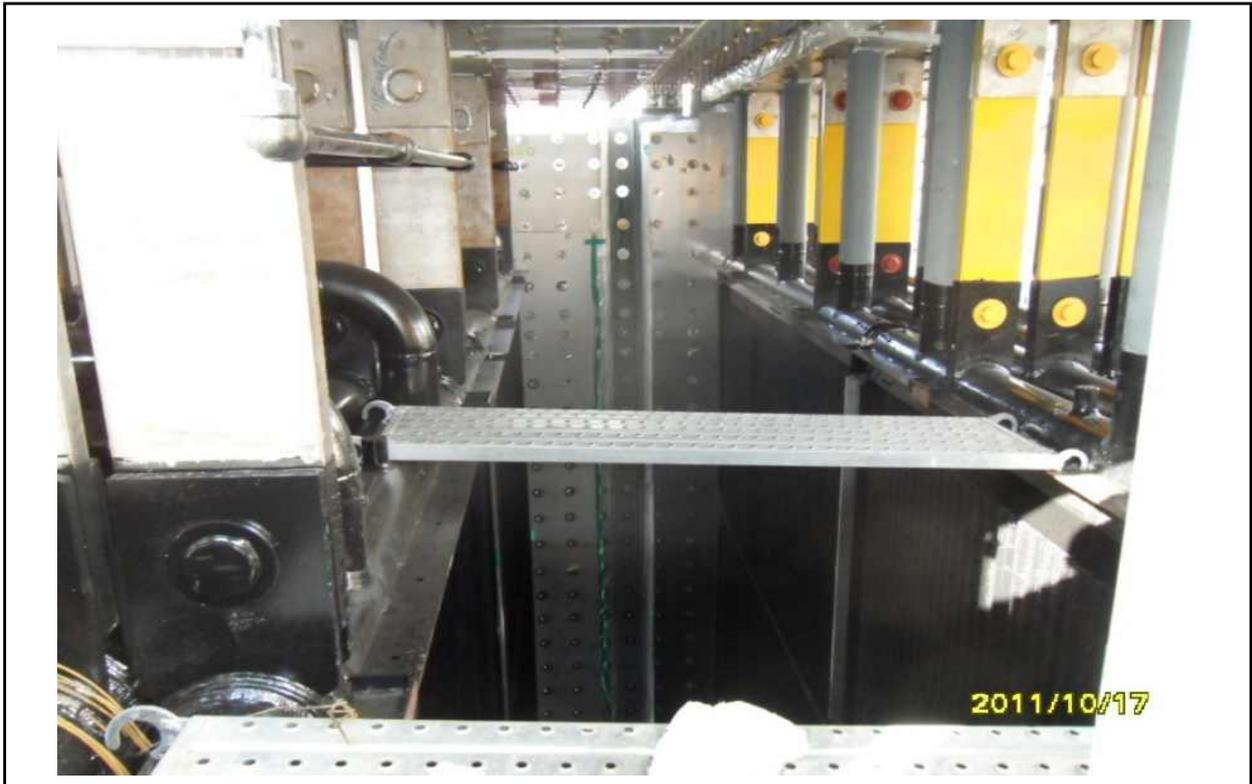
피재자의 작업위치

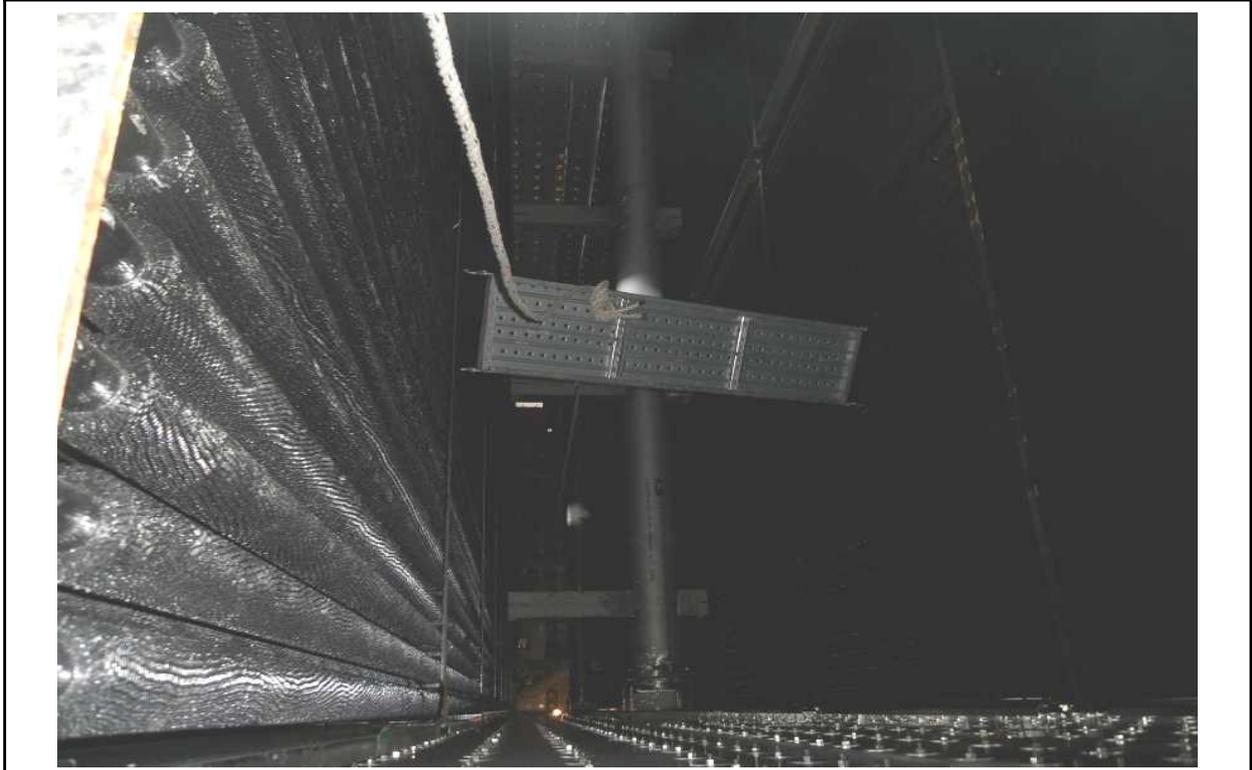
추락 지점

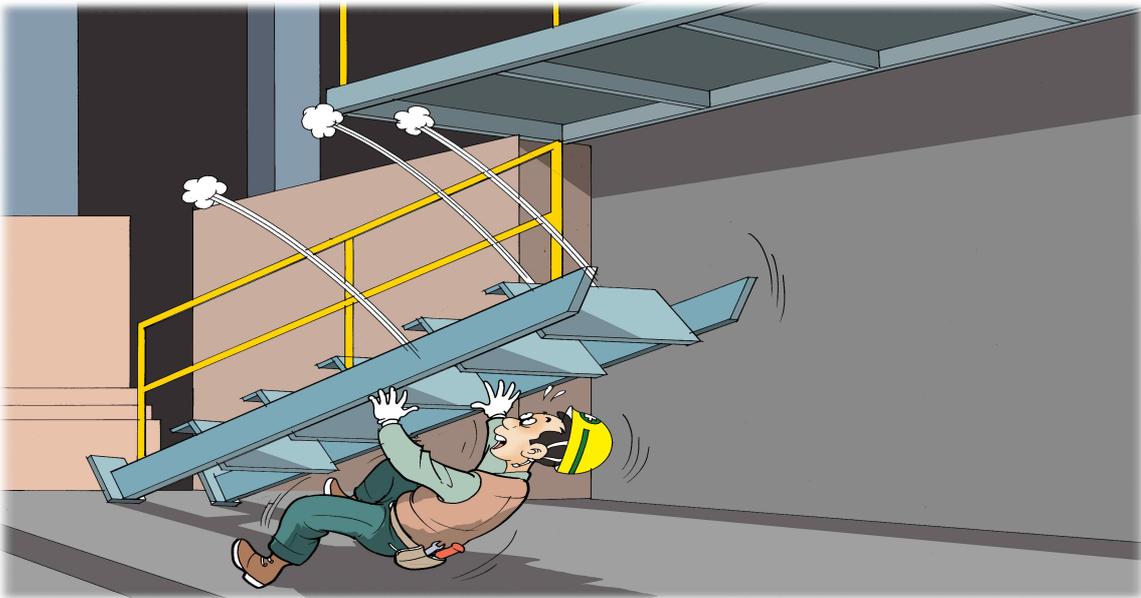
### 재 해 상 황 도

<b>공 사 명</b>	OO공장 보수 공사	<b>발생일시</b>	2011.10.19(수) 13:25경
<b>재해형태</b>	전도	<b>재해정도</b>	사망 1명
<b>소 재 지</b>	전라북도 군산시 소룡동	<b>공사규모</b>	철제 계단 5개소
<b>재해개요</b>	철제 계단(중량 약 80kg)을 임시 거치한 후, 용접지점의 위치를 바로잡기 위해 철제 계단의 위치를 조정하던 중, 피재자쪽으로 전도된 철제 계단에 깔려 사망.

<b>안전대책</b>	- 철제 계단을 비롯한 중량물의 취급시에는 자중과 충격 등의 외력에 충분히 버틸 수 있도록 고정하거나 지지대를 설치하는 등의 전도 예방 조치 후 작업 실시.
-------------	---

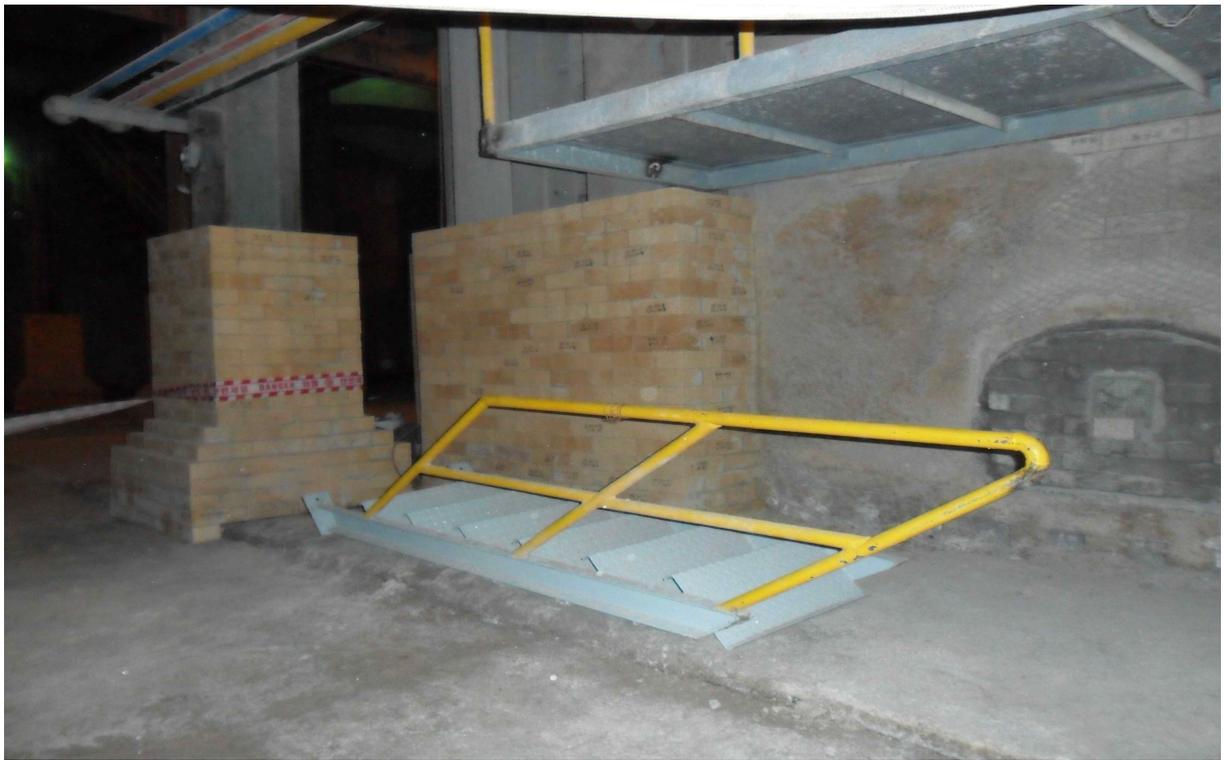
재해 발생 지점

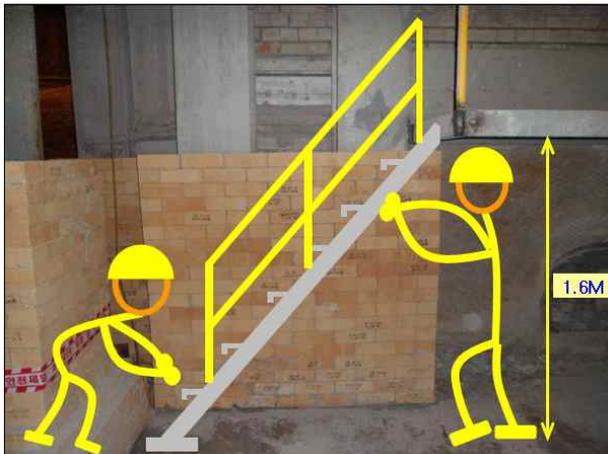
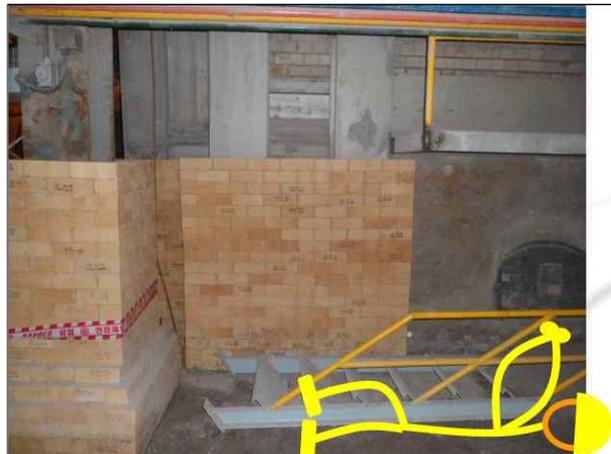
재해 발생 상황

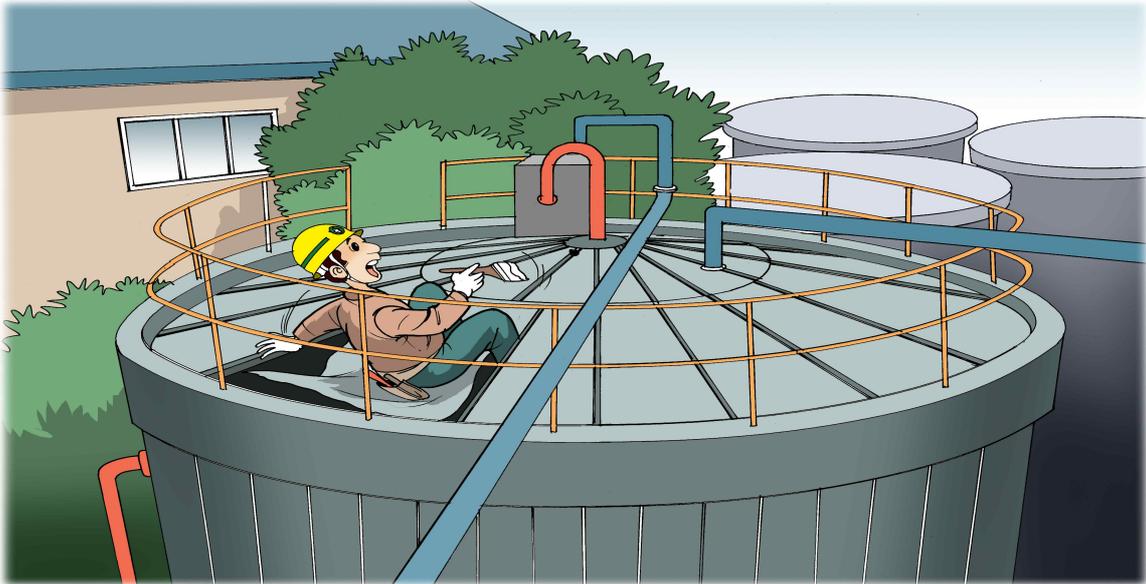
**재 해 상 황 도**

공 사 명	OO 공장 도장공사	발생일시	2011.10.19 13:30경
재해형태	추락	재해정도	사망 1명
소 재 지	경상남도 김해시	공사규모	공장2개동(탱크 8개소)
재해개요	폐유 저장 탱크의 상부에서 난간 도장 작업 중, 탱크 덮개가 파손되면서 탱크 내부로 추락하여 사망.

안전대책	<ul style="list-style-type: none"> <li>- 강도가 약한 재료로 덮인 구조물 상부에서 작업을 할 때에는 견고한 작업 발판을 설치하는 등의 파손에 따른 추락 예방 조치 후 작업 실시.</li> <li>- 추락의 위험이 있는 장소에는 안전난간, 안전방망, 안전대걸이시설 설치 및 안전대 착용 등의 추락 예방 안전기준 준수.</li> </ul>
------	---

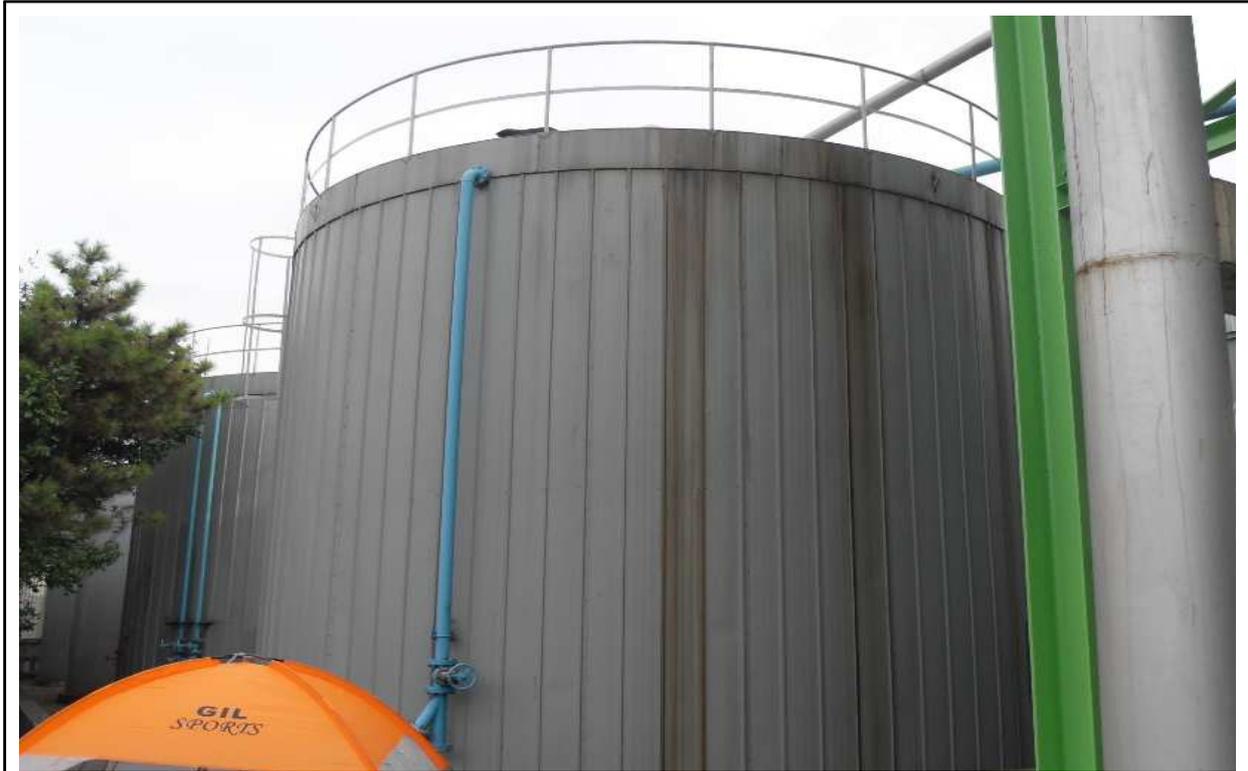
재해 발생 지점 (폐유 저장 탱크)

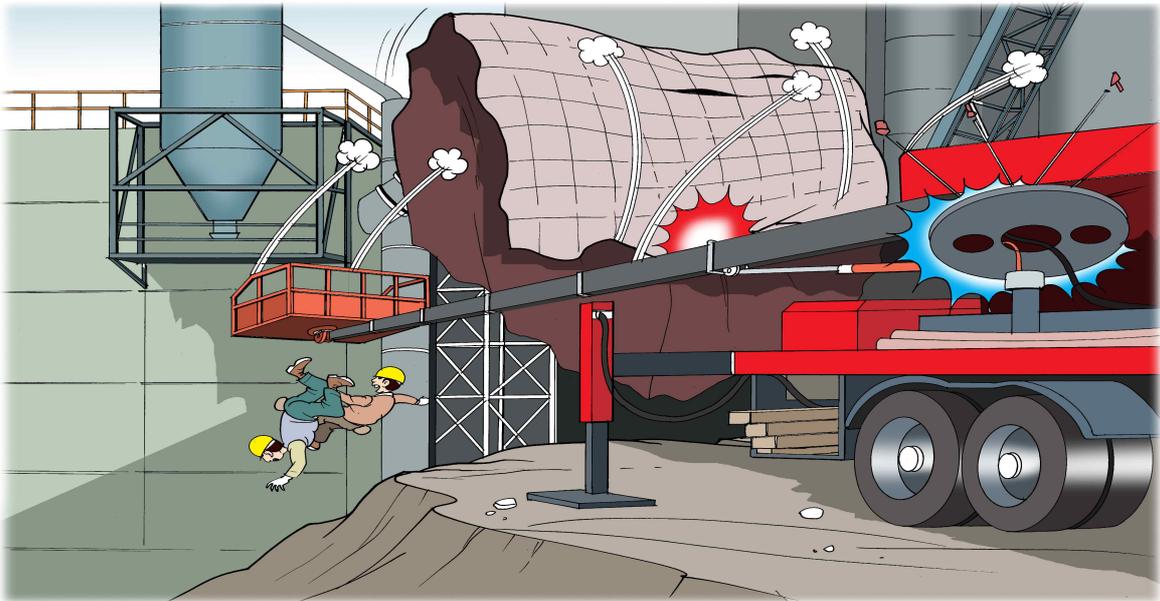
**재 해 상 황 도**

**재해개요**  
 차량탑재형 고소작업대에서 철제구조물 산소절단 작업 중, 절단된 철판이 꺾여 쓰러지면서 고소작업대에 부딪혀, 탑승 근로자 2명이 추락하여 1명 부상, 1명 사망.

- 해체 작업을 하는 경우에는 해체 대상의 구조, 주변상황을 사전조사 하고 해체 방법 및 순서 등을 포함한 작업계획서를 작성하여 계획에 따라 작업 실시.
- 철제구조물(철판) 등을 해체할 경우, 와이어로프를 이용한 고정(줄걸이) 조치 등의 붕괴 및 도괴 예방 조치 후 작업 실시.

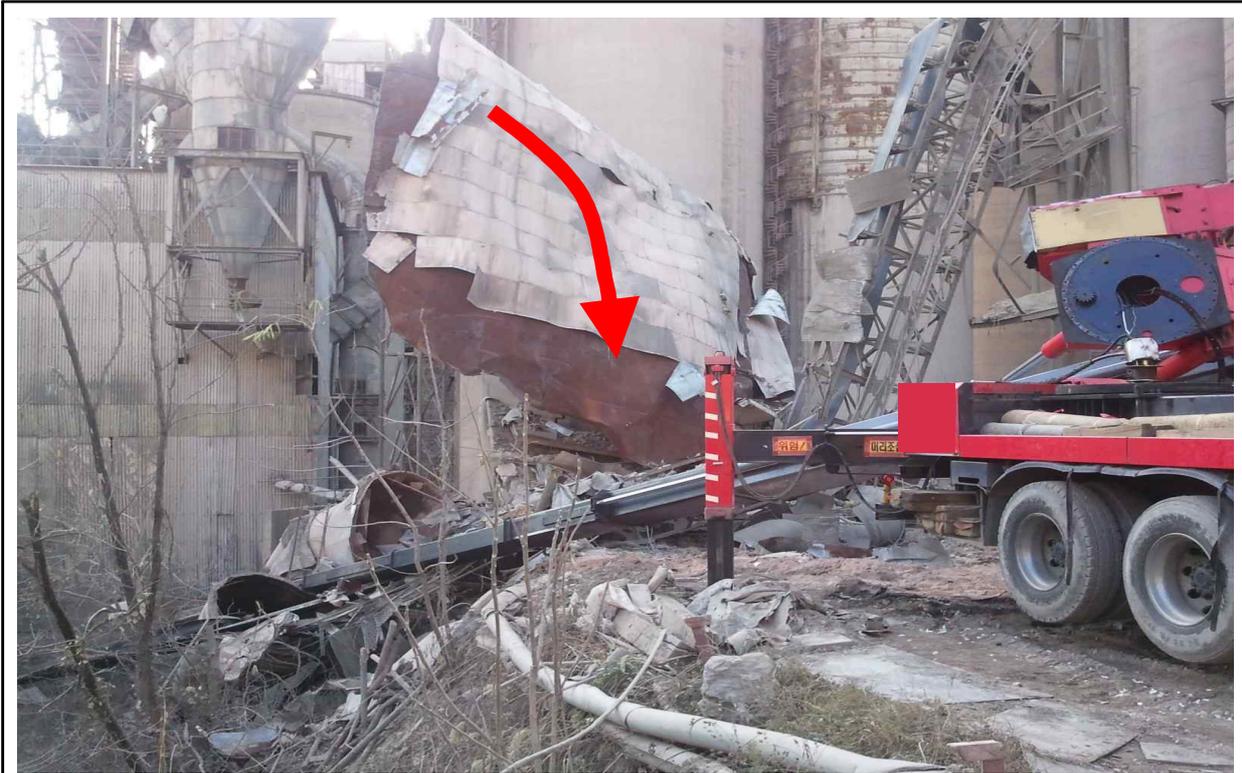
재해 발생 지점

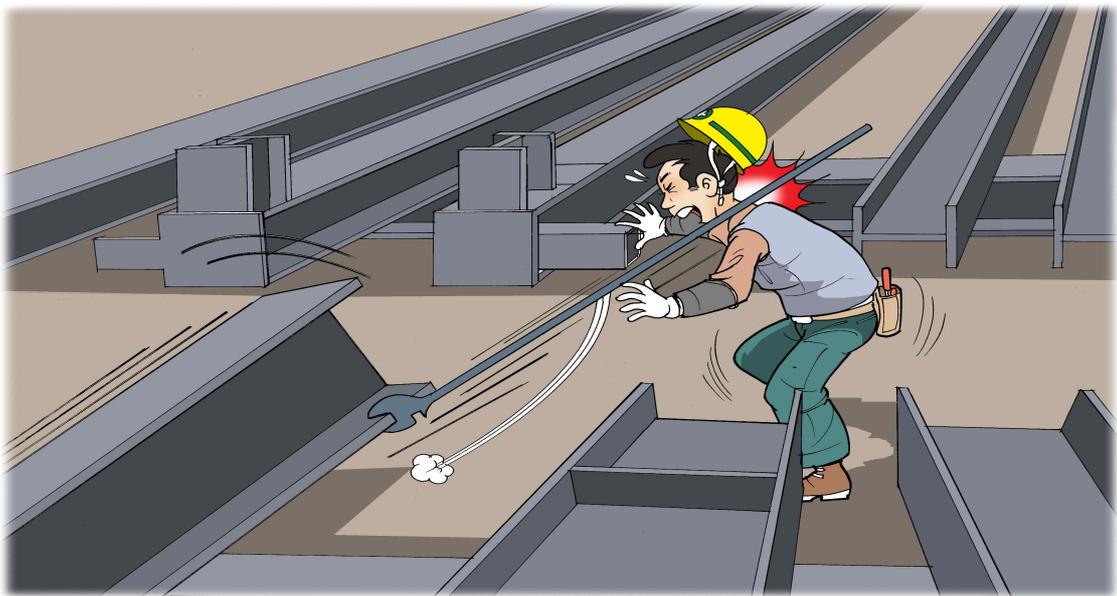
**재 해 상 황 도**

철골 가공 작업장에서 H형강(중량 약 480kg)의 용접 슬래그(Slag) 제거 등 마무리 작업을 위해, 좌대 위에서 H형강 하부 Flange에 지렛대를 끼워 돌리는(회전시키는) 동작 중, 회전하는 지렛대에 뒷목부분을 맞아 사망.

H형강 등 중량물을 취급하는 작업 시, 안전한 작업 방법과 순서 등이 포함된 작업계획서를 작성하고 이에 따라 작업 실시.

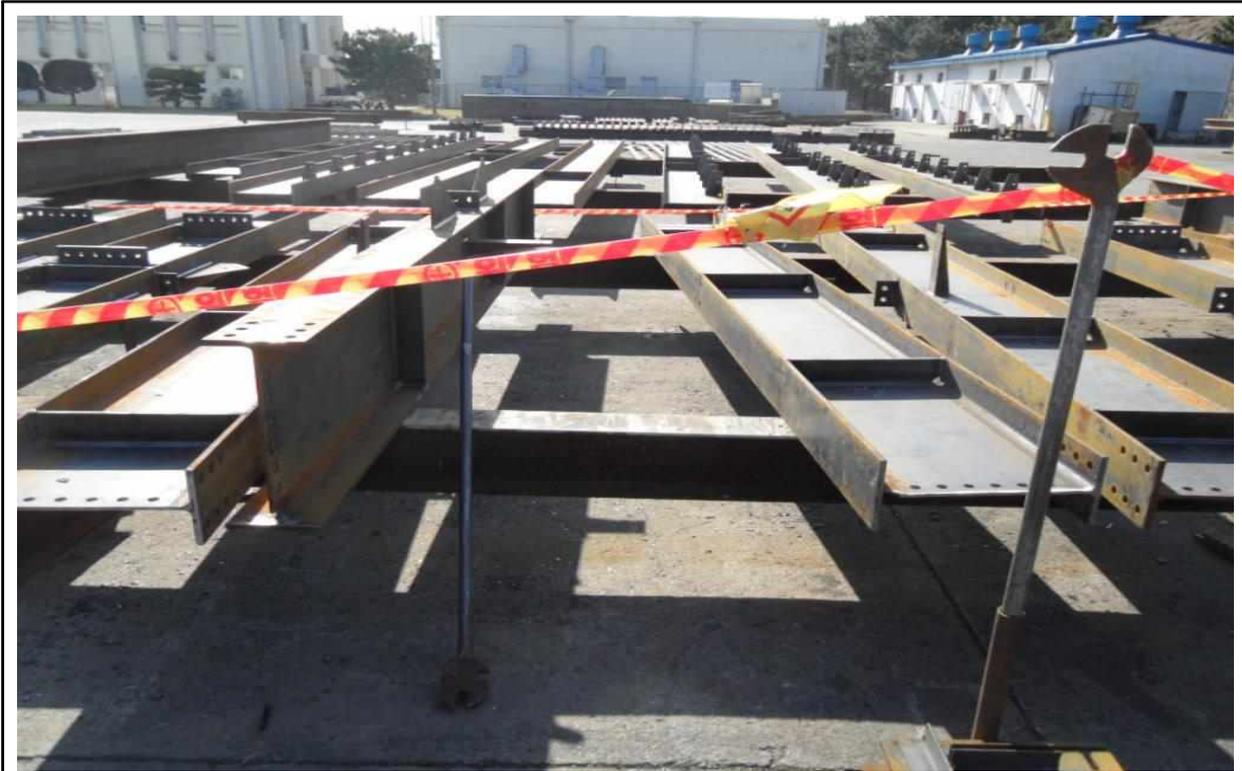
재해 발생 현장 전경
