# 건설 중대재해 사례와 대책

2012. 3

안전보건공단

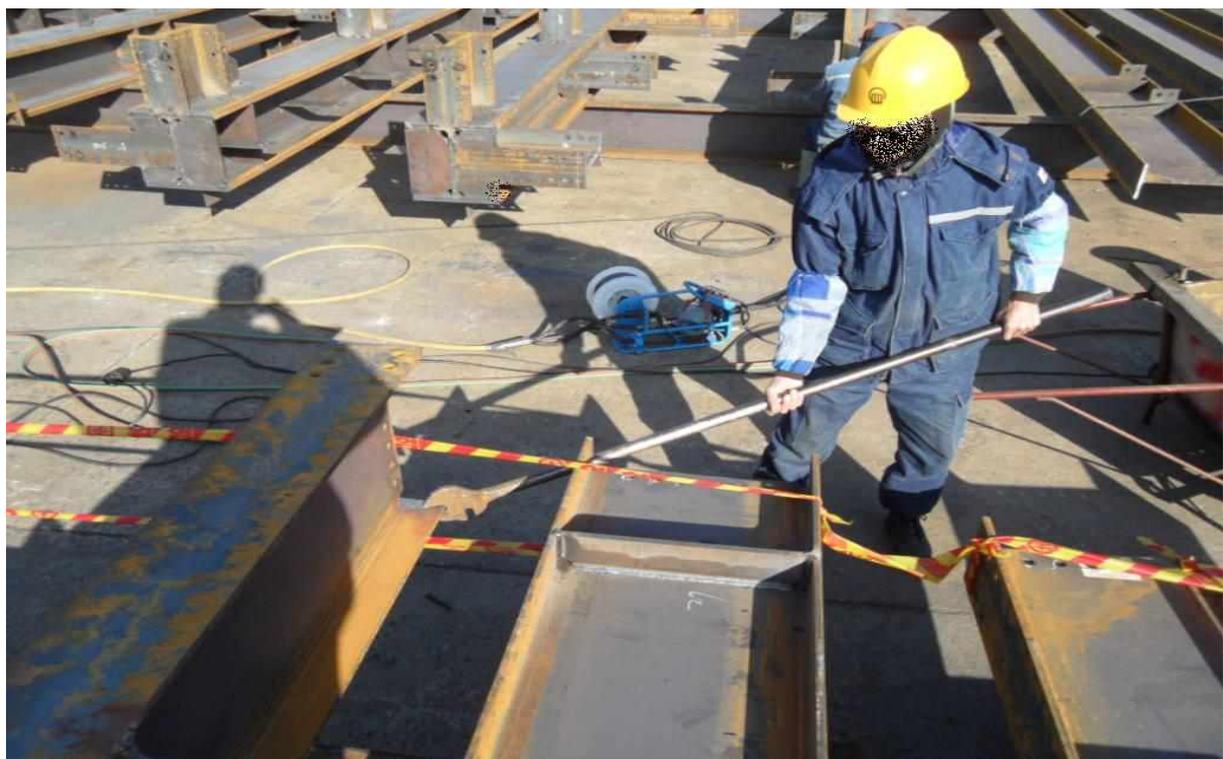
작업 상황 재연

H형강 등 중량물을 취급하는 작업 시, 안전한 작업 방법과 순서 등이 포함된 작업계획서를 작성하고 이에 따라 작업 실시.

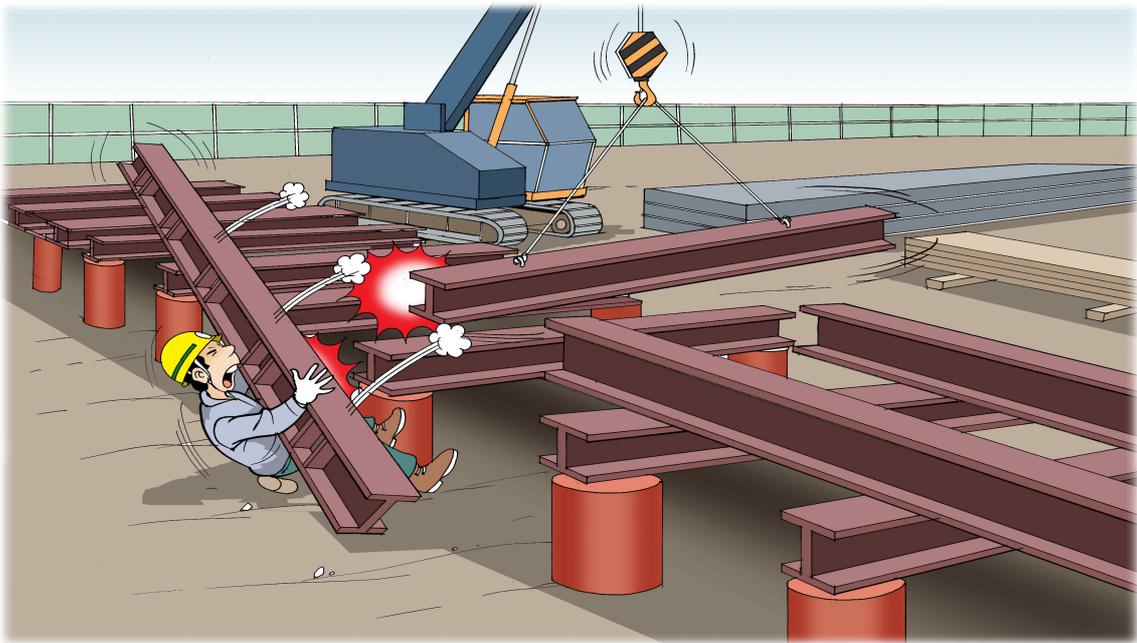
### 재해상황도

<b>공사명</b>	OO도로 공사	<b>발생일시</b>	2011.10.02(일) 14:45경
<b>재해형태</b>	낙하	<b>재해정도</b>	사망 1명
<b>소재지</b>	인천광역시 서구 검암동	<b>공사규모</b>	연장 1.2km
<b>재해개요</b>	교량(FSM공법) 하부 가시설물 해체를 위하여 이동식크레인을 이용한 인양 작업 중, 부재간 상호 간섭으로 낙하된 H형강(베이스빔 부재)과 충돌한 피재자 사망.

<b>안전대책</b>	<ul style="list-style-type: none"> <li>- 교량(FSM공법)의 하부 가시설물과 같은 구조물을 해체할 때에는 작업 방법, 순서, 부재의 낙하 및 전도 예방 조치 등이 포함된 작업계획을 작성하고, 작업지휘자의 지휘에 따라 작업 실시.</li> <li>- 낙하 또는 전도 위험이 있는 구조물의 해체 작업시에는 출입금지구역 설정 등 근로자의 출입을 통제.</li> </ul>
-------------	--

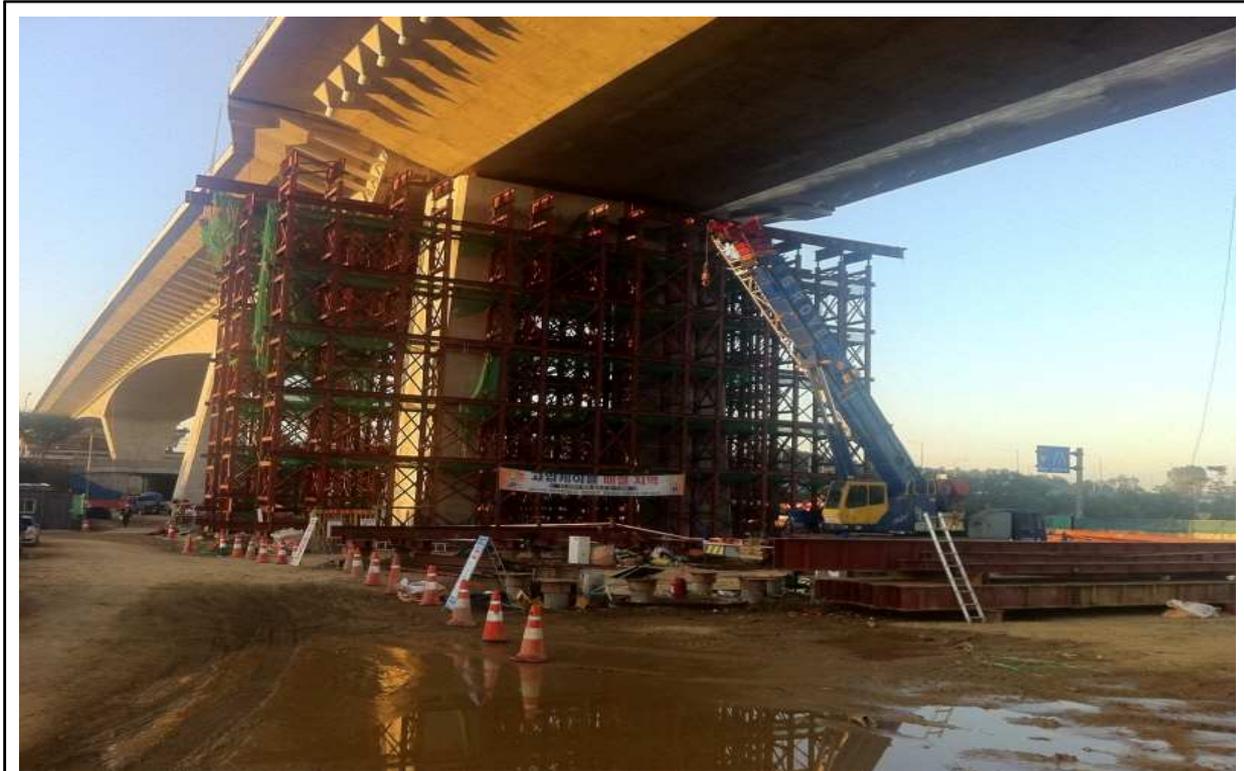
재해 발생 현장 전경

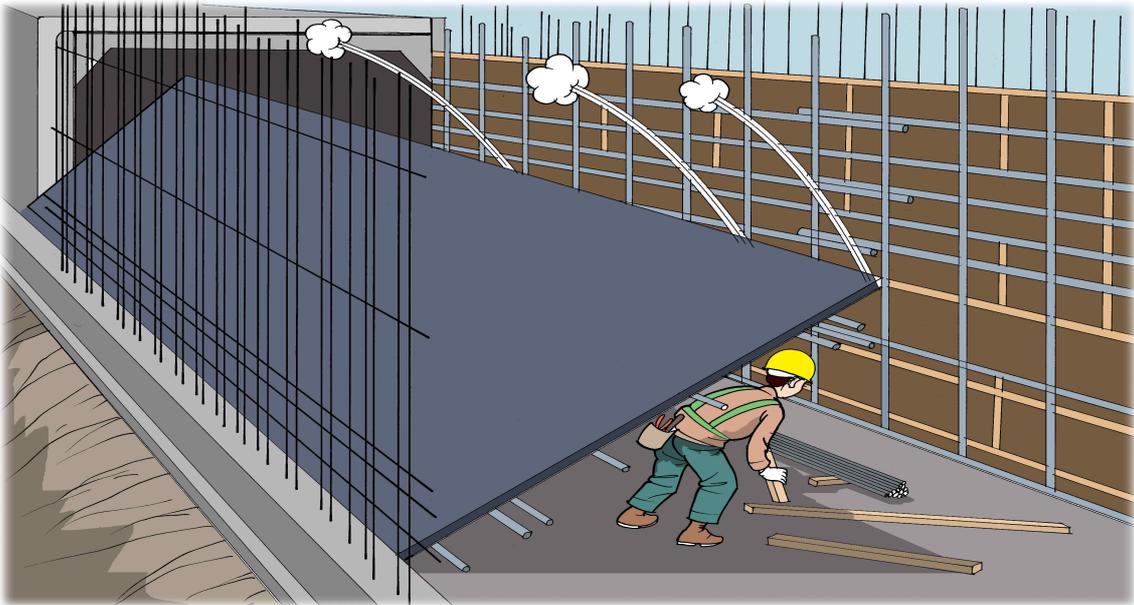
### 재 해 상 황 도

<b>공 사 명</b>	OO 도로 선형개선공사	<b>발생일시</b>	2011. 10. 22(토) 15:20경
<b>재해형태</b>	전도	<b>재해정도</b>	사망 1명, 부상 1명
<b>소 재 지</b>	충청남도 논산시	<b>공사규모</b>	연장 2.6km
<b>재해개요</b>	도로 하부 횡단 통로(BOX)의 대형 거푸집조립 작업 후 수직도 조정 중, 전도된 대형거푸집(벽체)에 근로자 2명이 깔려 1명 부상, 1명 사망.

<b>안전대책</b>	대형 거푸집 조립 작업을 비롯한 전도 위험이 높은 작업 시에는, 건설공사 시방서 및 설계도서의 기준 준수하여 경사지지대, 버팀대 등을 견고히 설치하여 구조물의 전도 예방.
-------------	---

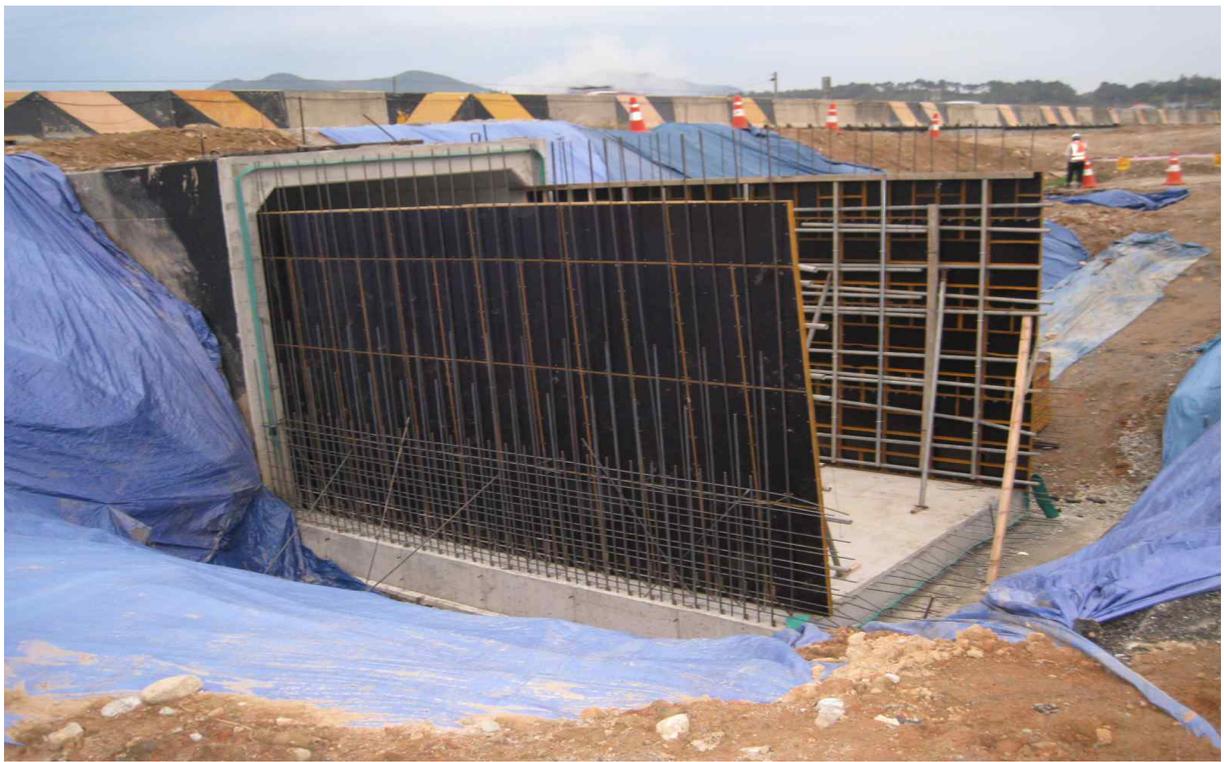
재해 발생 현장 전경

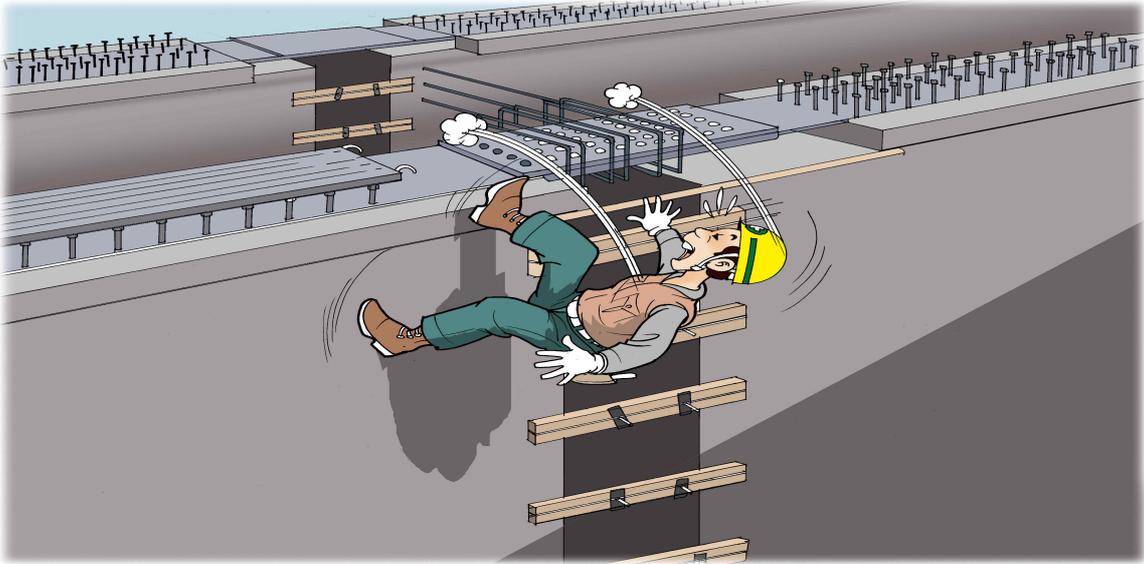
### 재 해 상 황 도

**재해개요**      교량(PSC)의 Beam 상부에서 거푸집조립 작업 중 추락방지망이 일부 해체된 구간으로 추락하여 사망.

- 교량 상부 등 추락의 위험이 있는 장소에서 작업시에는 작업발판, 안전난간, 안전방망 등을 설치하여 추락 재해 예방.
- 작업상 안전방망 해체시에는 안전대걸이시설 설치 및 안전대 사용 등의 추락 재해 예방을 위한 추가적인 보완조치 실시.

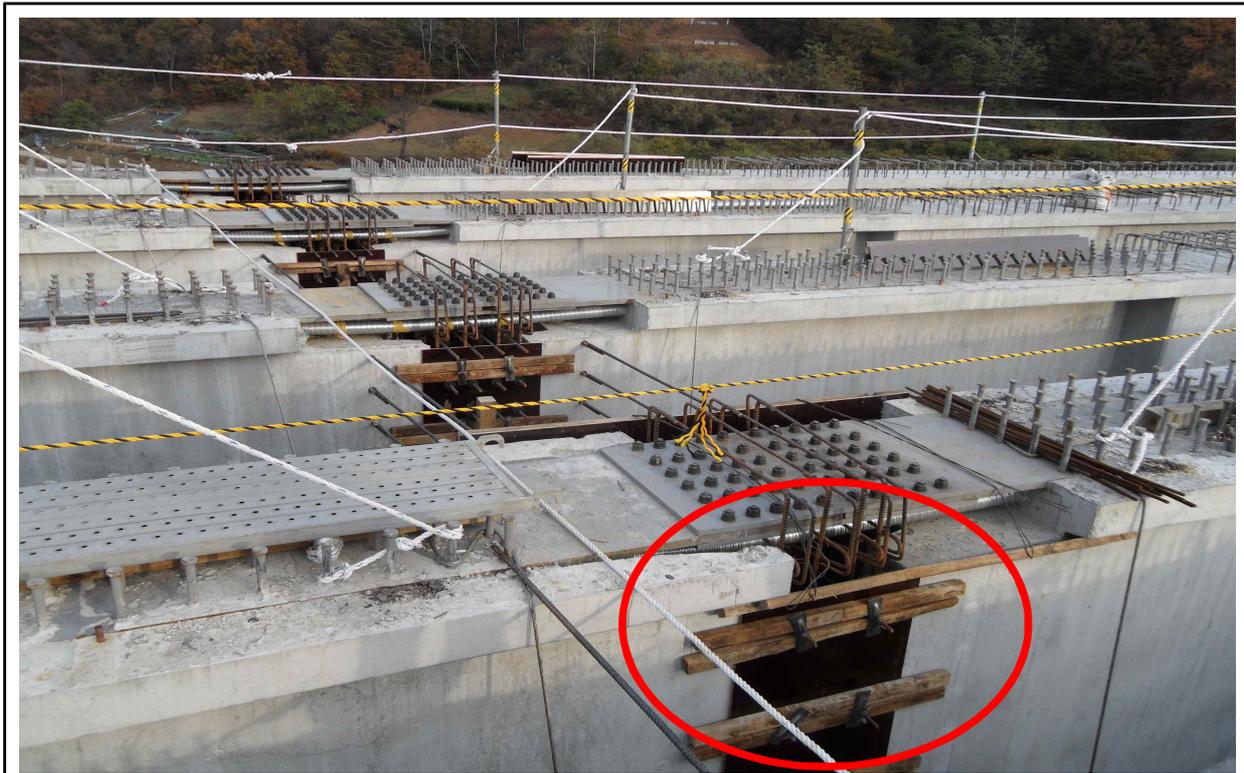
재해 발생 지점 및 피재자의 작업 위치

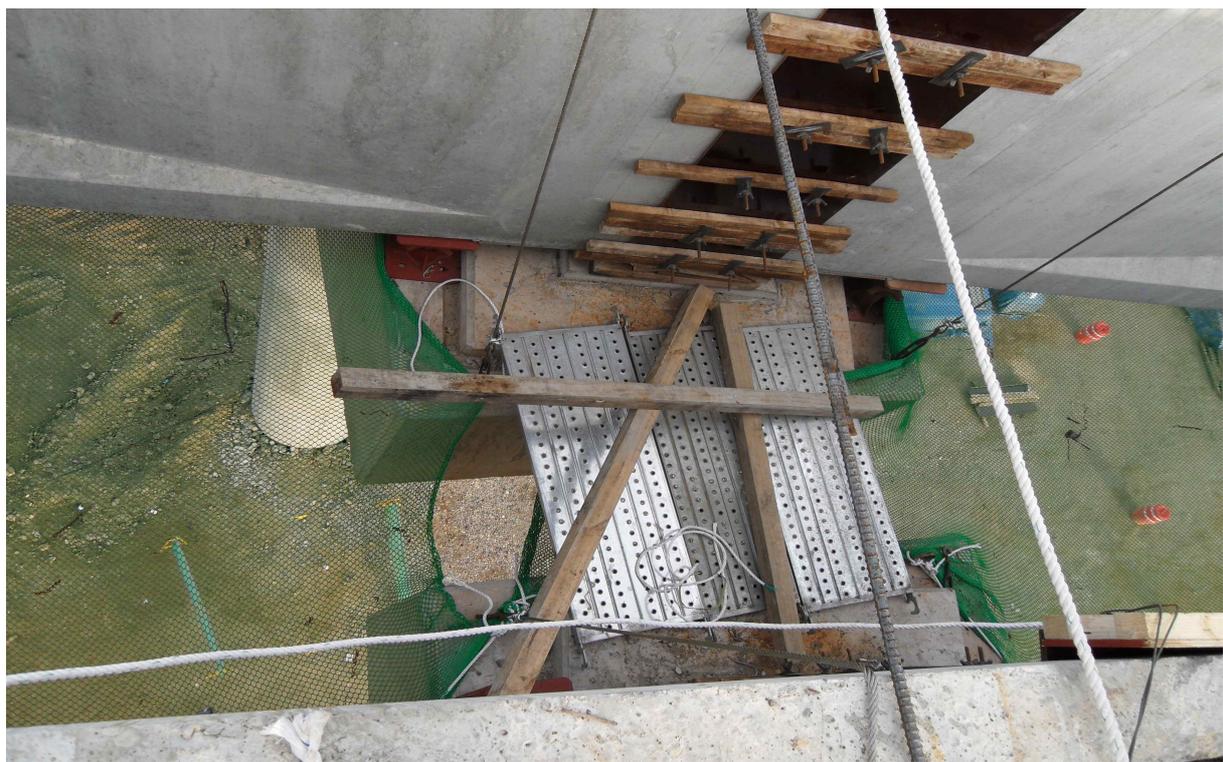
추락 지점

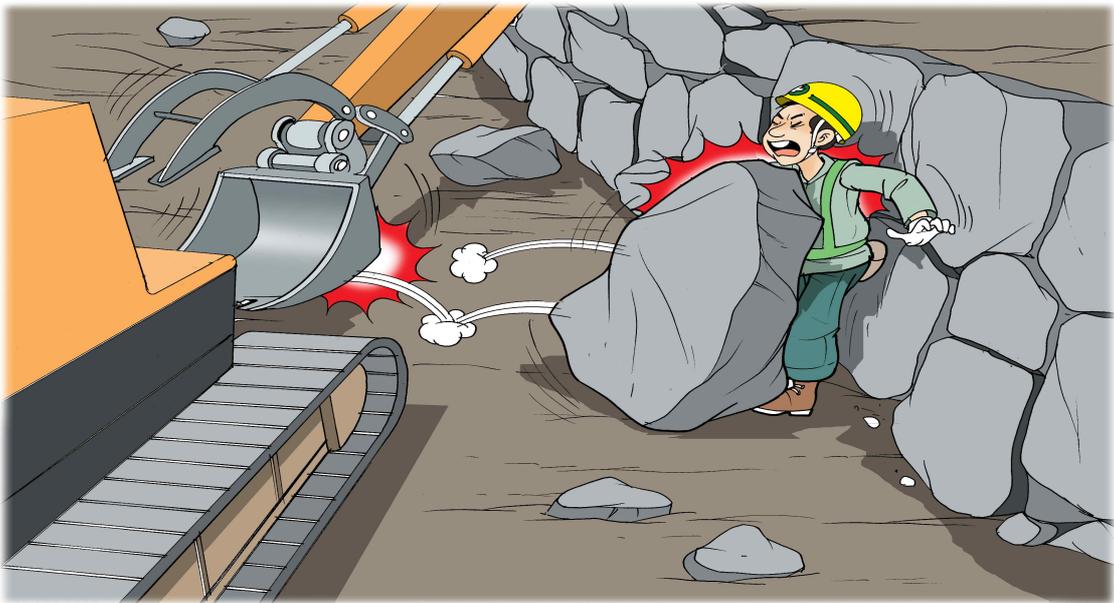
**재 해 상 황 도**

공 사 명	OO 수해 복구공사	발생일시	2011.12.11(일) 13:15경
재해형태	협착	재해정도	사망 1명
소 재 지	전라남도 순천시 주암면	공사규모	L=47m 석축
재해개요	피재자가 석축에 사춤작업을 하던 중, 굴삭기 운전자가 작업로를 확보하기 위하여 암석(약 0.5㎡, 약 1.3ton)을 밀어내는 과정에 피재자가 암석에 협착되어 사망.

안전대책	<ul style="list-style-type: none"> <li>- 굴삭기 등 차량계 건설기계를 사용하여 작업하는 때에는 운행경로 및 작업방법 등의 안전대책이 포함된 작업계획을 수립하고 작업 지휘자의 지휘에 따라 작업 실시.</li> <li>- 차량계 건설기계를 사용하여 작업하는 경우에는 근로자 출입을 통제하거나, 유도자를 배치하여 차량계 건설기계를 안전하게 유도.</li> </ul>
------	---

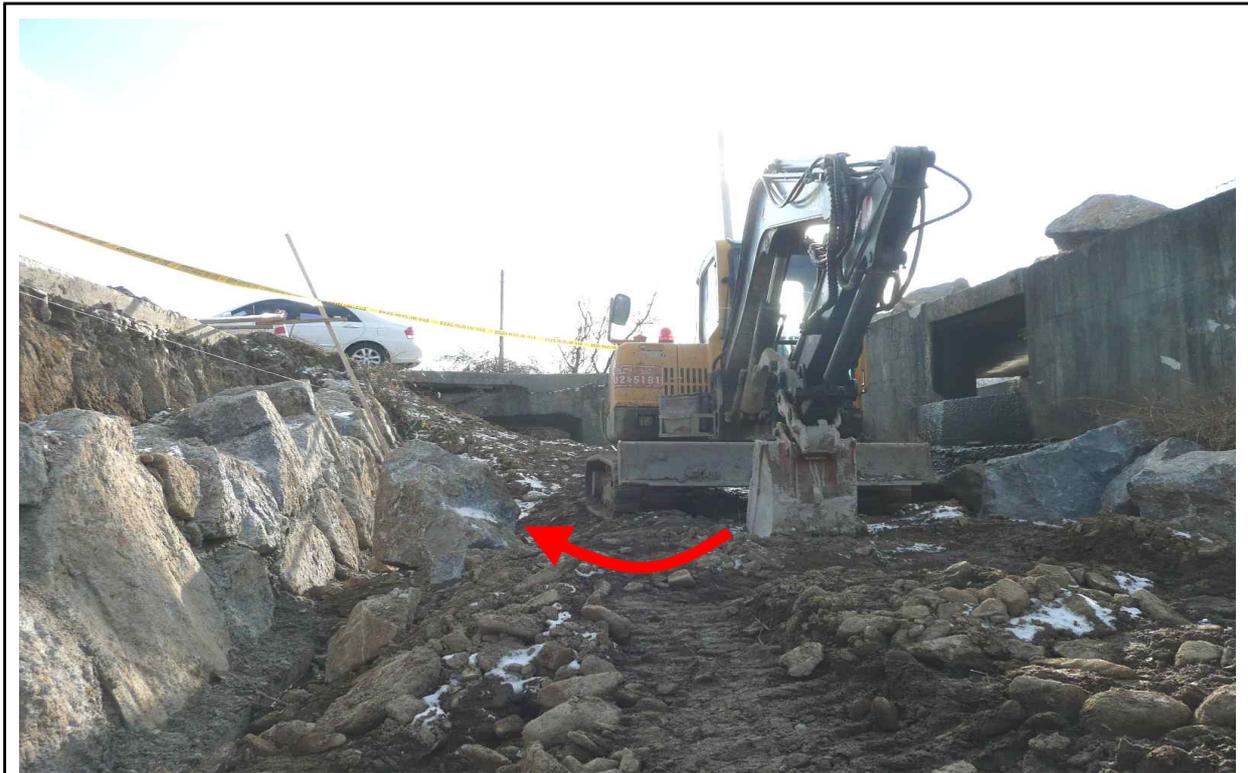
재해 발생 현장 전경

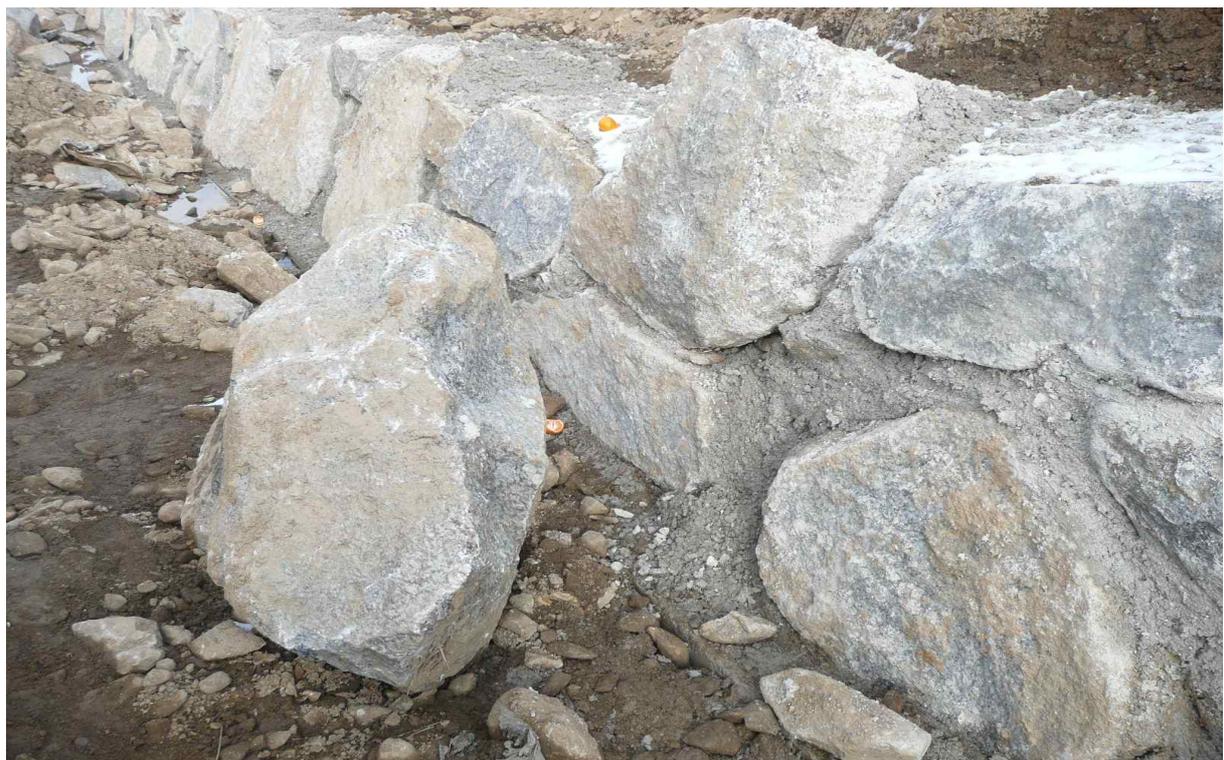
재해 발생 지점

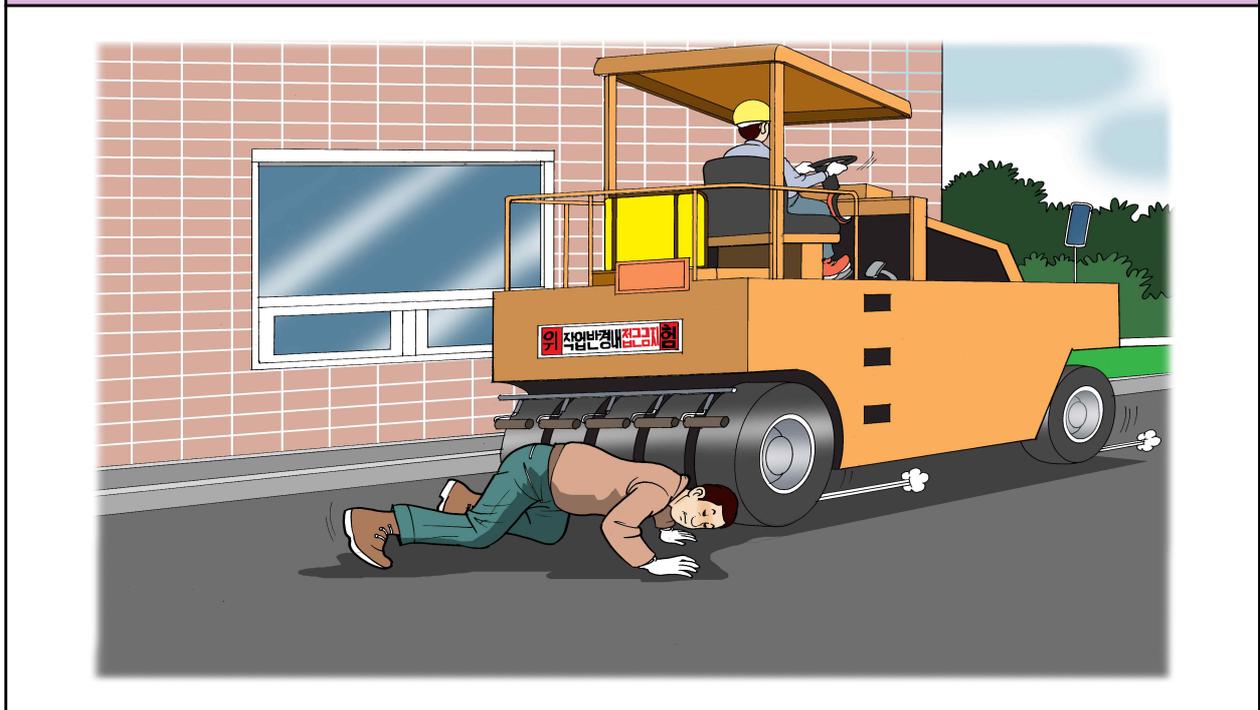
### 재 해 상 황 도

<b>공 사 명</b>	OO단지 송수시설공사	<b>발생일시</b>	2011.12.16(금) 15:30경
<b>재해형태</b>	협착(깔림)	<b>재해정도</b>	사망 1명
<b>소 재 지</b>	충청남도 당진군 송악읍	<b>공사규모</b>	연장 1.2km
<b>재해개요</b>	피재자가 주차장 바닥에 엎드린 자세로 바닥 아스콘 포장 기울기를 확인하는 중에, 후진하는 타이어롤러(Tire roller, 중량8.5톤)의 바퀴에 깔려 사망.

<b>안전대책</b>	타이어롤러 등의 차량계 건설기계를 사용하여 작업을 하는 경우, 운전 중인 해당 차량계 건설기계에 접촉되어 근로자가 부딪칠 위험이 있는 장소에는 근로자의 출입을 통제하고 필요할 경우 유도자를 배치하고 해당 차량계 건설기계를 유도.
-------------	---

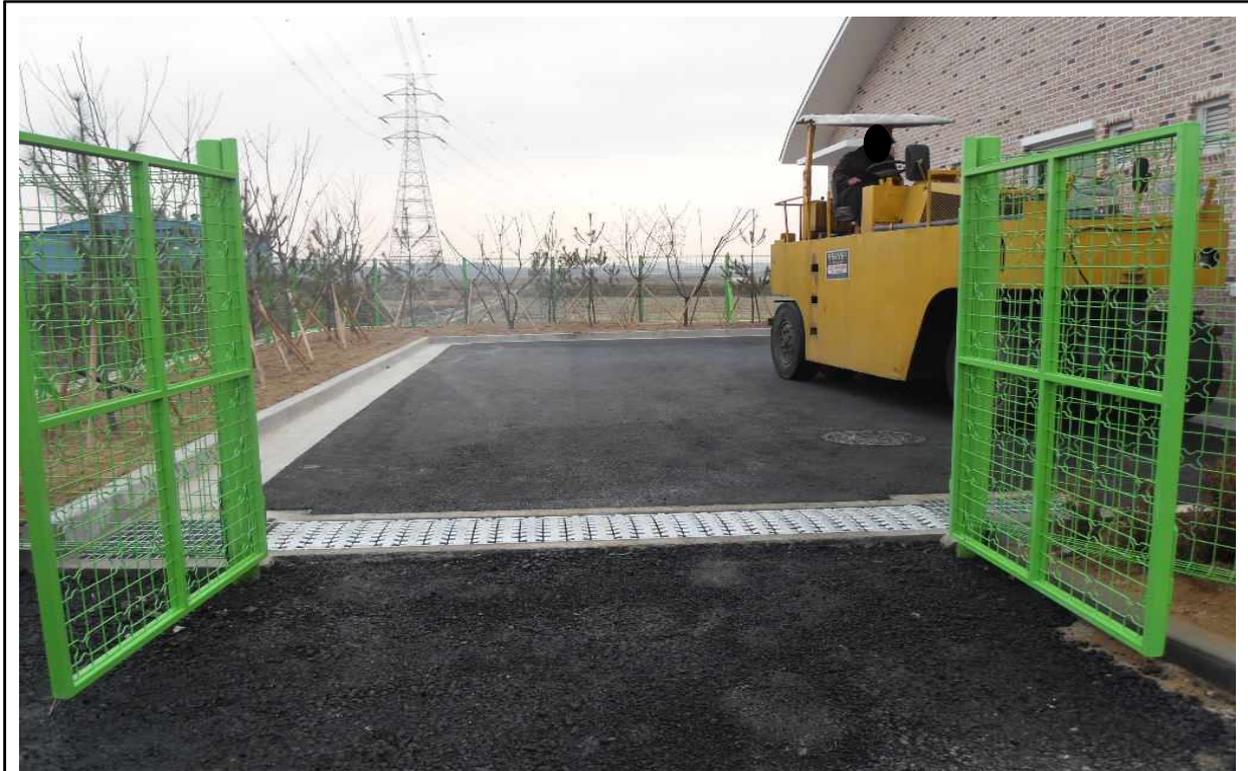
재해 발생 현장 전경
