건설 중대재해 사례와 대책

2012. 6

발전 설비 해체 작업 중 가스 폭발

보일러 정비 작업 중 시스템 비계 도괴

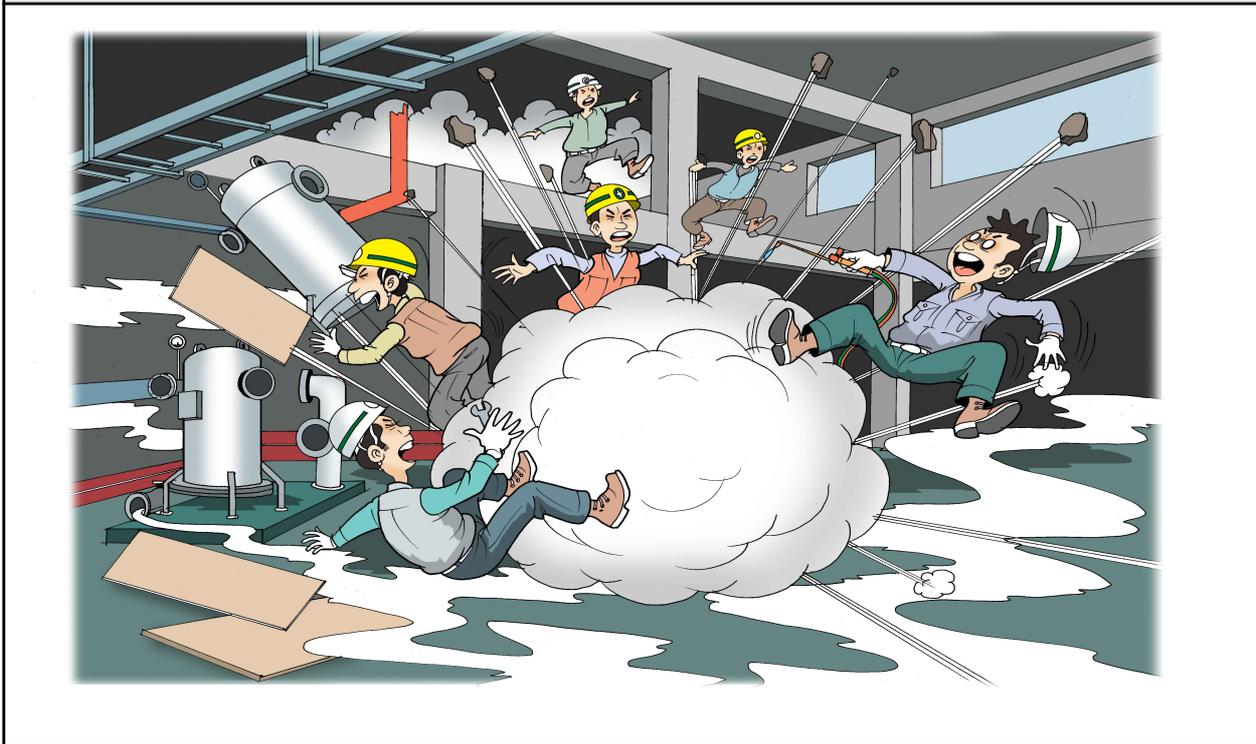
재해상황도

공사명	○○ 가스엔진 설치공사	발생일시	2012.03.16(금) 오전11:05경
재해형태	폭발	피해자수	사망 1명, 부상 5명
소재지	경기도 고양시 덕양구	공사규모	발전기(3기) 철거 및 설치
재해개요	발전 설비 해체작업 중, 메탄가스(연료) 공급 배관의 차단 밸브 해체로 인하여 누출된 메탄가스가, 주변에서 실시하던 용단(산소+LPG) 작업시 발생한 불꽃에 의하여 폭발.

- 각종 설비를 해체하기 위하여 화기 사용 및 불꽃이 발생하는 용단(산소+LPG) 작업이 필요하였으나, 작업 전에 인화성 물질(메탄 가스)의 제거 또는 폭발이나 화재를 예방하기 위한 조치 미흡.

안전대책	<p>- 메탄가스 등 인화성 물질 남아 있을 우려가 있는 설비를 해체하기 위하여, 용접·용단 등 화기 사용 및 불꽃이 발생하는 작업이 필요할 경우, 해당 작업 전에 인화성 물질의 제거하는 등의 폭발이나 화재 예방 조치 실시.</p>
-------------	---

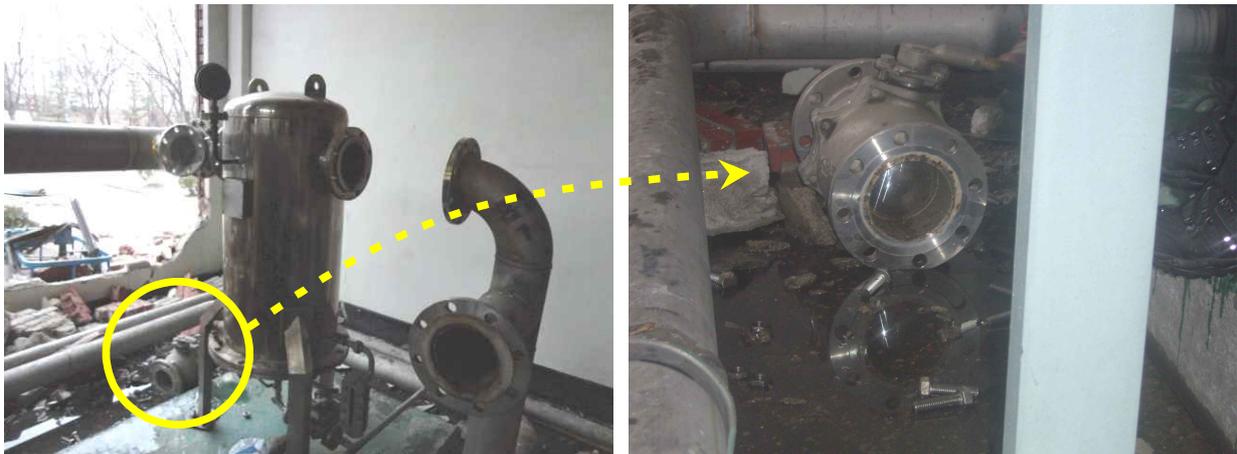
가스필터 및 연결 배관(좌), 해체된 차단 밸브(우)

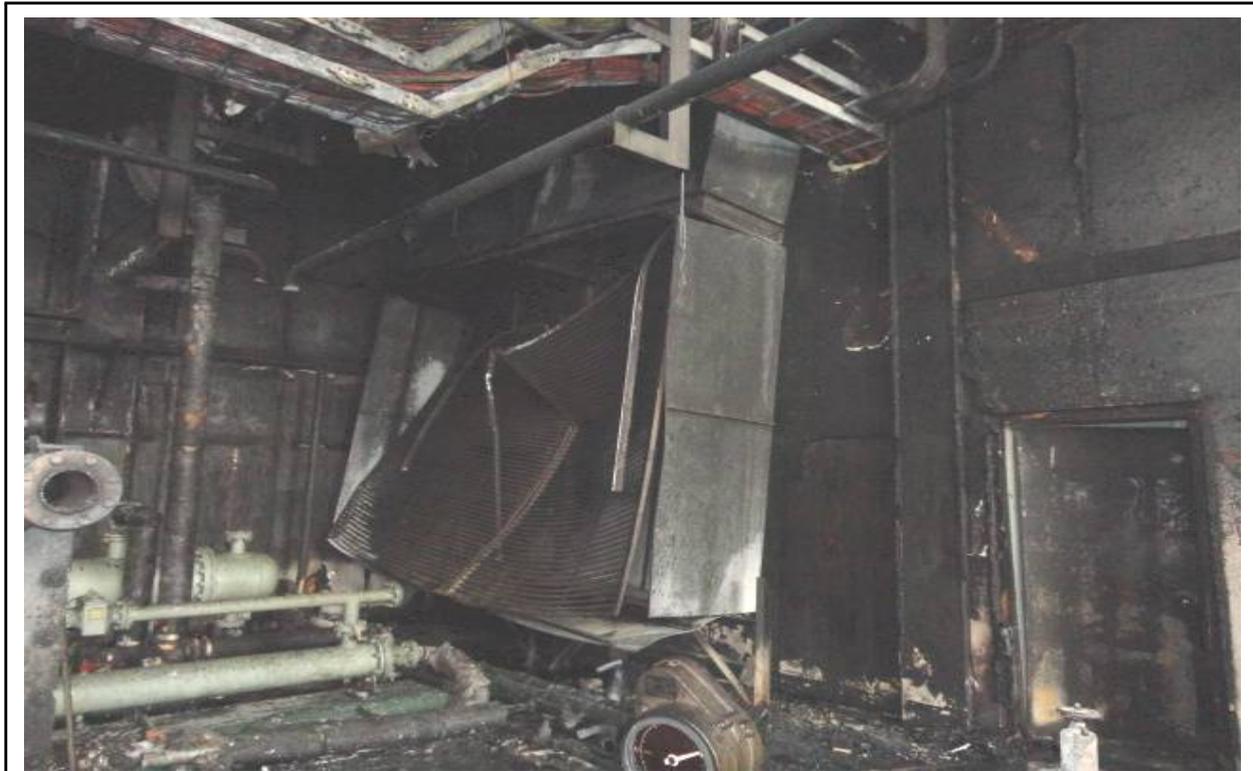
피재자의 작업 장소 - 발전기실 내부

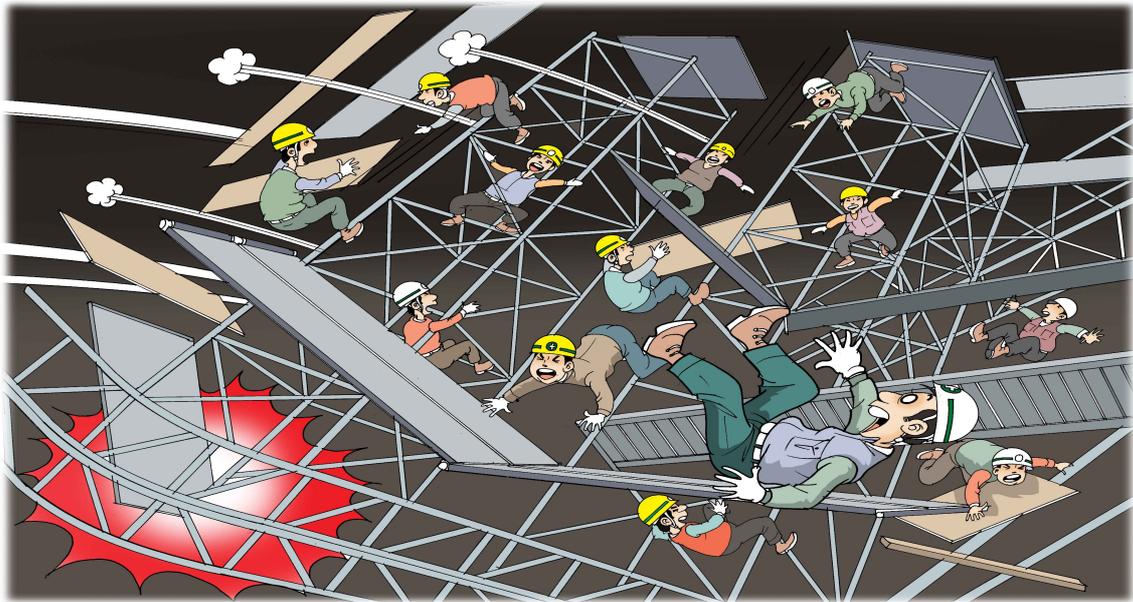
재해상황도

공사명	○○ 설비 정비 공사	발생일시	2012.03.27(화) 오전10:45경
재해형태	도괴	피해자수	사망 2명, 부상 11명
소재지	충청남도 보령시	공사규모	발전용 설비(보일러 등) 정비
재해개요	발전용 설비(보일러) 내부에서 정비 작업 중, 이동 통로 및 작업 발판용으로 설치한 시스템 비계(높이 약 46.9m)가 도괴.

- 사고발생 장소인 보일러는 정비를 위해 가동을 중지하고 2012년 2월 26일부터 3월1일까지 보일러 내부에 시스템 비계(이동통로 및 작업발판 용도)를 조립함.
- 2012년 3월 2일부터 내부에서 보수작업을 시작하였으며, 주요 작업은 아래와 같음
 - 보일러 내부 배관 점검 및 보수
 - 고성능 버너장치(버너 노즐팁) 보강
 - 주요부 비파괴 검사
 - 보일러 내부 코팅 작업
- 2012년 3월 27일 오전 10시 45경 보일러 내부에 설치된 시스템 비계의 최하부 (Base Truss)가 변형되면서 시스템 비계가 도괴된 것으로 추정
- 사고 발생시 시스템 비계에서 작업 중이던 근로자 13명이 추락하여 2명이 사망하고 11명이 부상.

- 시스템 비계의 조립기준 미준수(부재 누락 등) 또는 최대 허용하중 미준수 등 비계 조립 및 사용상 안전 기준 준수 미흡.

안전대책	<ul style="list-style-type: none"> - 비계 조립 시 관련 법적 기준 및 구조 계산에 따른 설계도서(조립 상세도)의 기준과 최대(허용) 적재 하중 준수. - 비계 등의 의무안전인증 대상 가설재는 안전인증 제품 사용. - 작업 시작 전 비계를 점검하고 이상 발견시 보수(보강) 후 작업 실시.
-------------	--

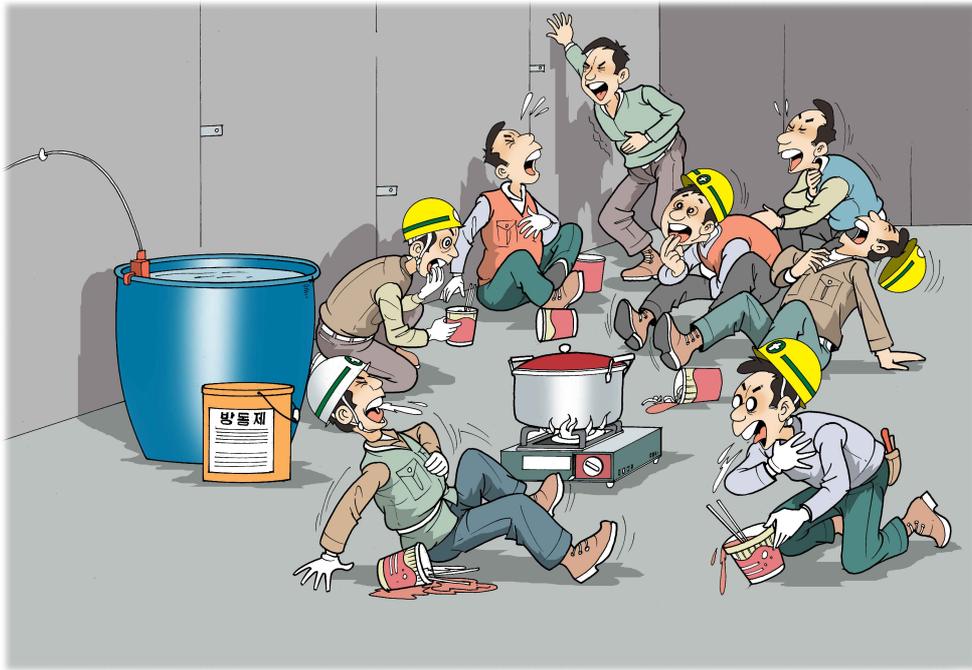
재해상황도

공사명	○○ 다세대 주택 신축공사	발생일시	2012.01.08(일) 오전09:00경
재해형태	중독	피해자수	사망 1명, 부상 7명
소재지	전라북도 고창군 고창읍	공사규모	다세대 주택 6개동(지상 5층)
재해개요	작업 용수를 담아 놓은 드럼통(Drum)의 물을 끓여 컵라면을 먹은 후 근로자 1명 사망, 8명 부상(중독)

- 방동제(화학물질) 관련 경고표지 부착과 물질안전보건자료에 대한 교육 미흡.

- 방동제가 혼입되어있는 용수 등을 보관하는 용기에 명칭, 유해·위험문구, 그림 등이 포함된 경고 표시를 부착하여 사용.
- 방동제를 사용하는 작업에 근로자를 배치하기 전에 방동제(함유 화학 물질)의 물질안전보건자료에 대한 교육 실시.

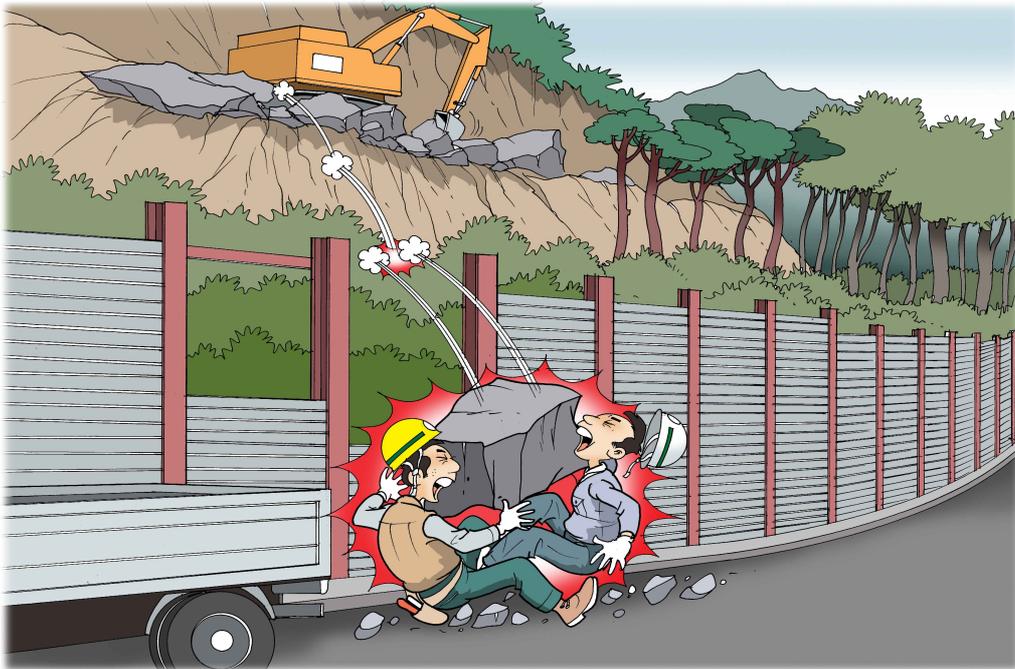
재해상황도

공사명	○○ 도로 건설공사	발생일시	2012.02.18(토) 14:00경
재해형태	낙하	피재자수	사망 2명
소재지	강원도 평창군 평창읍	공사규모	도로 4.1km
재해개요	경사면 상부에서 굴삭기와 덤프 트럭을 이용한 굴착 및 반출(파쇄암, 토사)작업 중에 낙석이 발생하여, 하부에서 낙석 방호시설 보수작업 중이던 근로자 2명이 낙석에 충돌하여 사망.

- 낙석(낙하물)에 대한 방호 조치 또는 낙석(낙하물) 발생 위험지역에 대한 근로자 출입 금지조치 미흡.

- 낙석 발생 위험 있는 작업 장소에는 충분한 강도의 방호 시설을 설치.
- 낙석 발생 가능성이 있는 구간에서 작업을 진행할 경우, 상하부 동시 작업을 금지하고 근로자의 접근을 통제.

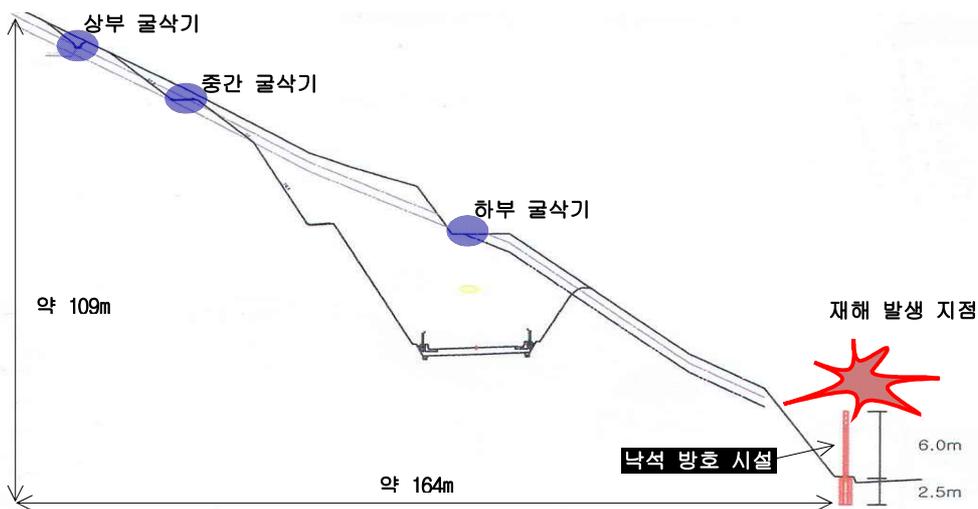
★ 작업구간 단면도 및 재해발생 지점

- 2012. 2. 18(토) 오전 07:30경부터 굴삭기 3대와 덤프 트럭 7대를 이용하여 경사면 굴착 및 반출(토사 및 파쇄암) 작업을 실시함.
- 경사면의 굴삭기 작업 내용은 아래와 같음
 - 상부 : 굴착면 고르기 작업
 - 중간 : 굴착 작업으로 쌓인 토사 및 파쇄암을 하단부로 이동
 - 하부 : 토사 및 파쇄암을 덤프 트럭에 상차
- 경사면에서 굴착 및 반출 작업이 진행되는 동안, 경사면 하부에서는 기존 도로의 낙석 방호 시설 보수 작업을 실시함.
- 14:00경 상부 경사면의 굴착 및 반출 작업 구간에서 낙석이 발생하여, 경사면 하부에 인접한 도로에서 낙석 방호 시설 보수하던 근로자 2명이 낙석에 충돌하여 사망.

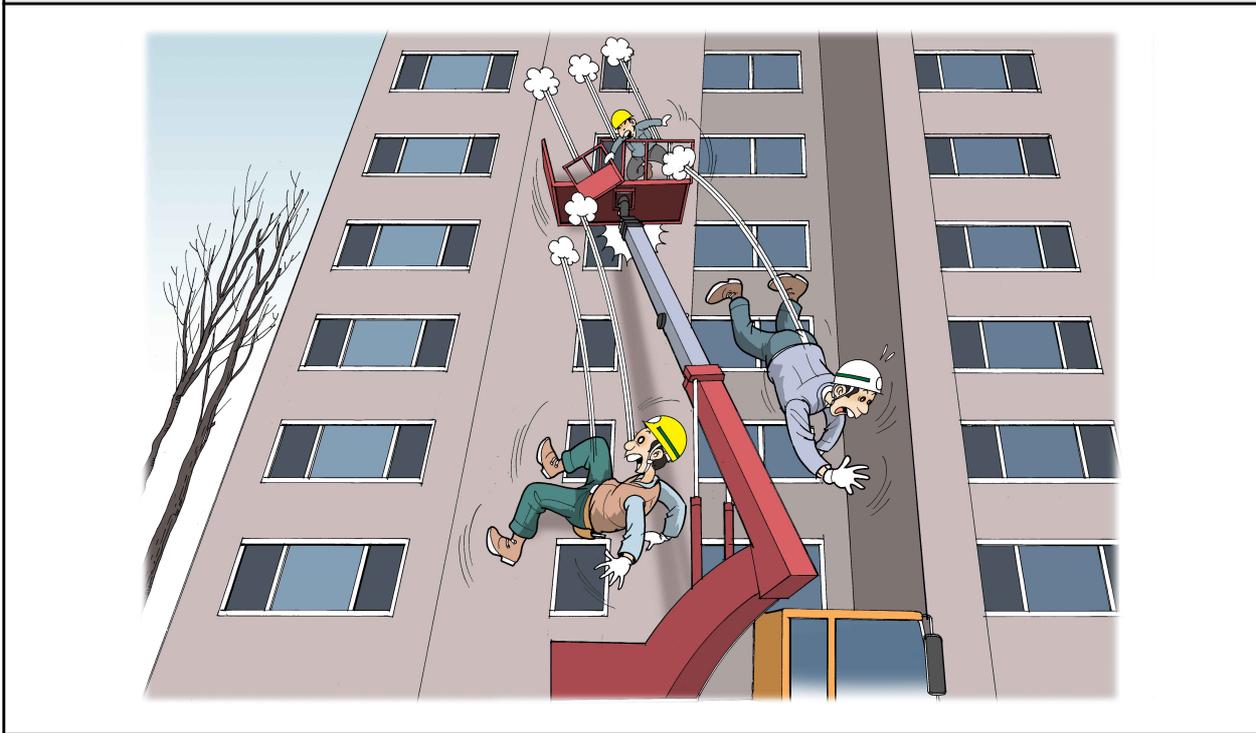
재해상황도

공사명	○○ 아파트 보수 공사	발생일시	2011.03.08(월) 오전 08:10경
재해형태	추락	피재자수	사망 2명, 부상 1명
소재지	서울 양천구	공사규모	아파트 36개동 (5~15층) 외벽 보수
재해개요	아파트 외벽 균열 보수 및 재도장 작업 중, 고소작업대 붐(Boom)이 갑자기 접히면서 탑승하고 있던 근로자 2명이 추락하여 사망하고, 추락하지 않은 1명은 부상.

- 고소작업대의 와이어로프 안전을 등 관련 기준 미준수 및 추락 예방 조치 미흡.

안전대책	<ul style="list-style-type: none"> - 고소작업대에 사용되는 와이어로프는 안전율이 5이상으로 사용하고, 작업전에 점검을 통하여 이상발견 시 교체 또는 보강 조치. - 고소작업대의 발판 주변에는 안전난간을 견고히 설치하고, 탑승 근로자는 안전대를 걸고 작업.
-------------	--

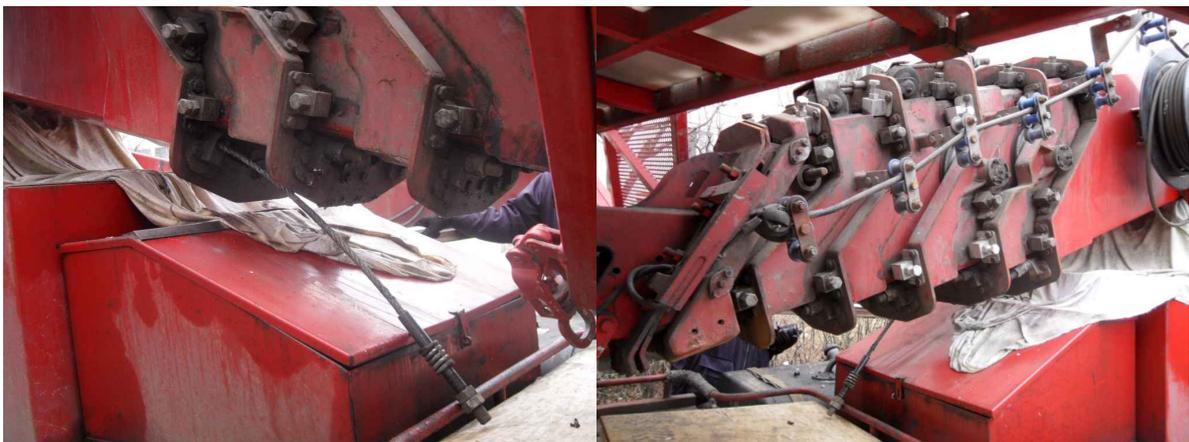
봄에서 이탈한 와이어로프(좌), 정상 상태(우)

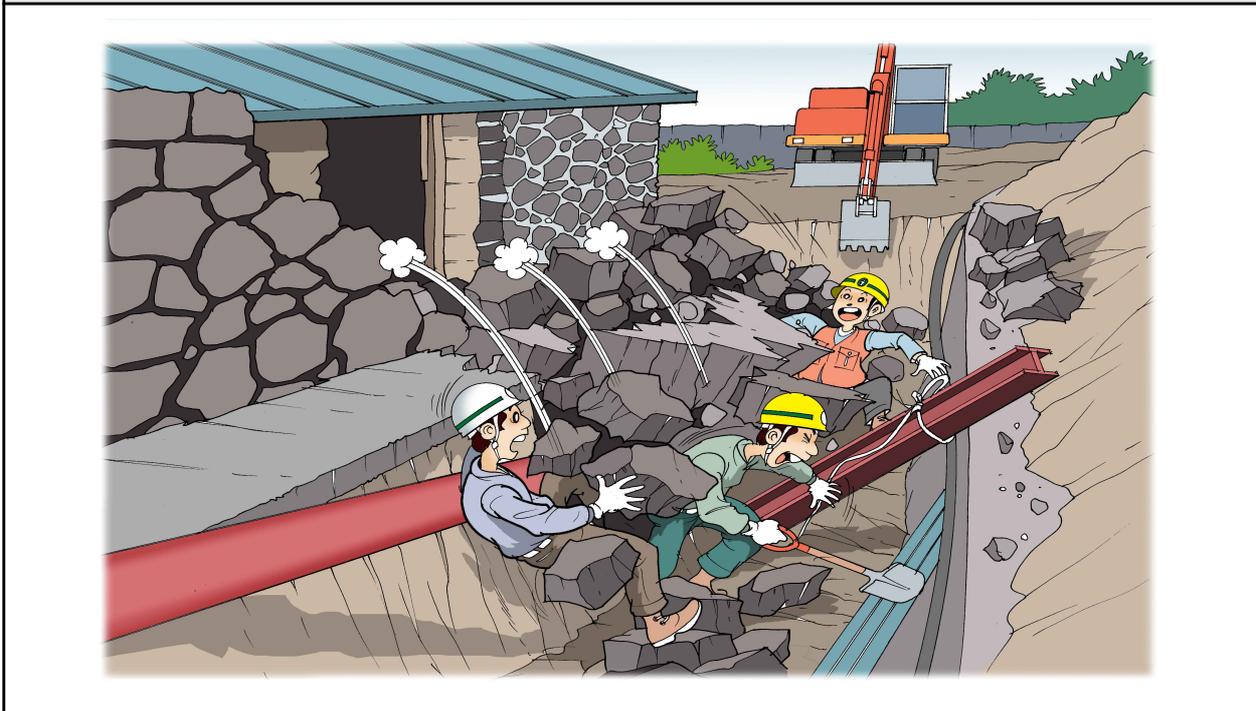
재해상황도

공사명	○○ 하수관로 정비 공사	발생일시	2012.02.20(월) 13:35경
재해형태	붕괴	재해정도	사망 1명, 부상 2명
소재지	제주시 구좌읍	공사규모	하수관 정비 (총길이 108km)
재해개요	백호우(0.3W)로 굴착 작업을 완료한 후, 작업자 4명이 바닥 정지(整地) 작업 및 하수관로 부설 작업 중, 지반(사질토)과 상부의 돌담이 굴착 구간 내부로 붕괴되어 2명 부상, 1명 사망.

- 지반 및 건설물(돌담)의 붕괴에 의한 위험 방지 조치 미흡.

안전대책	<ul style="list-style-type: none"> - 하수관 부설 등을 위하여 붕괴 위험이 있는 굴착 구간에서 작업을 할 경우, 트렌치용 간이흙막이 설치 등의 붕괴 재해 예방 조치 실시. - 돌담 등 붕괴·도괴 우려가 있는 건설물에 근접한 장소에서 굴착작업 시, 해당 건설물을 보강하거나 제거하는 등의 안전 조치 후 작업 진행.
-------------	--

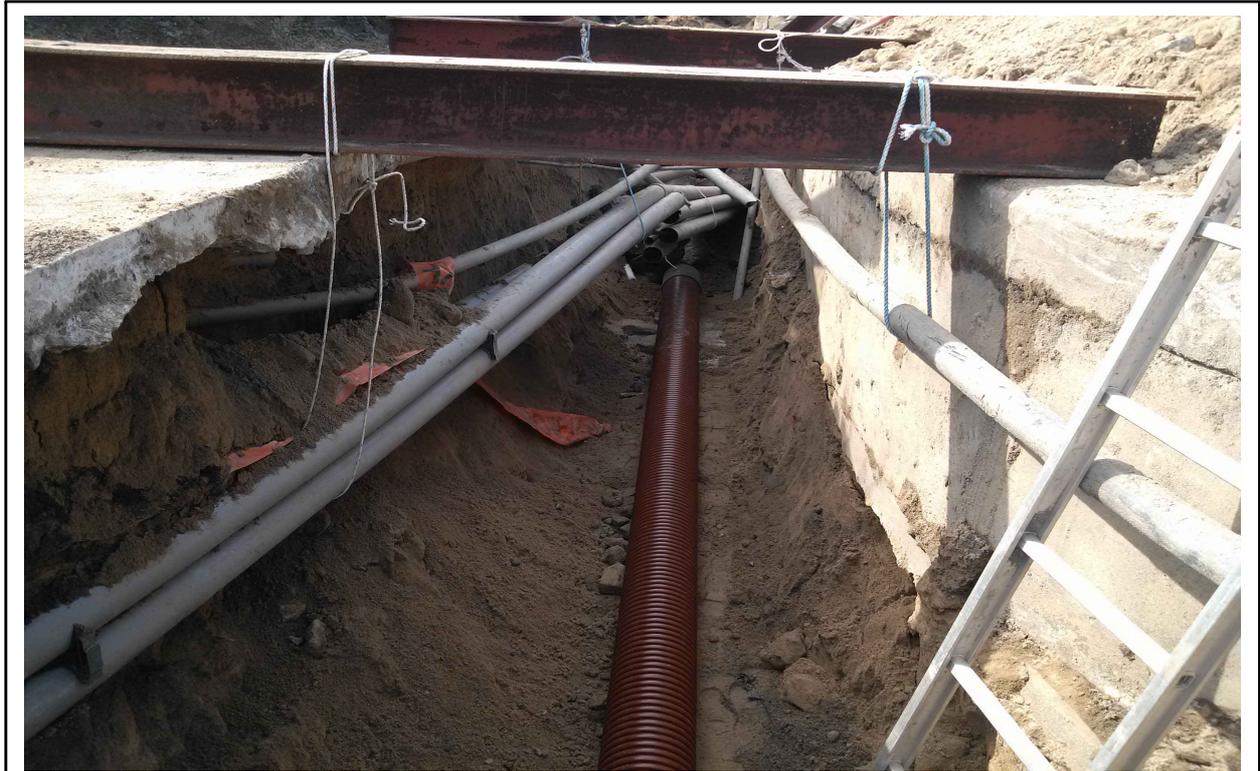
사고 발생시 진행 중이던 작업(인근 지점의 동종 작업)

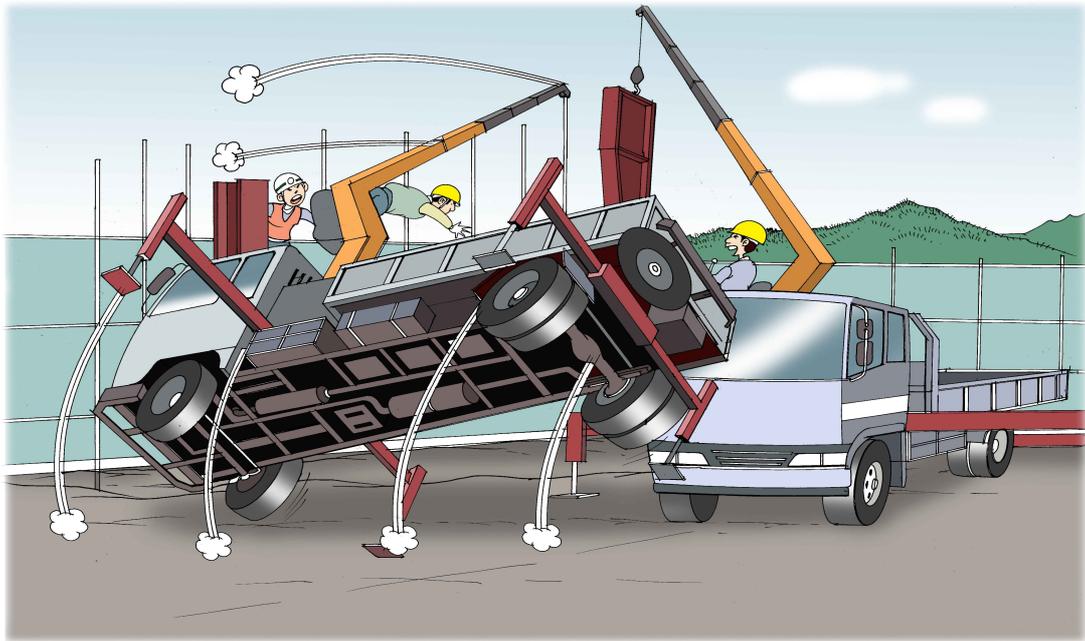
재해상황도

공사명	○○ 센터 신축공사	발생일시	2012.02.16(목) 13:50경
재해형태	전도, 추락	재해정도	사망 1명, 부상 2명
소재지	경기도 이천시 마장면	공사규모	지하 2층, 지상 4층
재해개요	이동식 크레인을 2대를 이용하여 철골 구조물 조립(인양) 작업 중, 이동식 크레인 1대가 전도되면서, 근로자 1명(전도된 이동식 크레인 기사)이 사망하고 2명(다른 이동식 크레인 기사와 철골 조립 근로자)이 부상

- 정격 하중(허용 하중) 기준 미준수 및 중량물 취급 계획 미흡.

안전대책	<ul style="list-style-type: none"> - 이동식 크레인의 정격 하중 준수, 인양 방법(각도 및 방향)에 따른 정격 하중 등 이동식 크레인의 사용 기준 준수 - 철골 조립(중량물 취급) 작업 시, 인양 장비 · 정격 하중 · 인양 방법 등이 포함된 작업 계획의 수립 및 준수
-------------	--

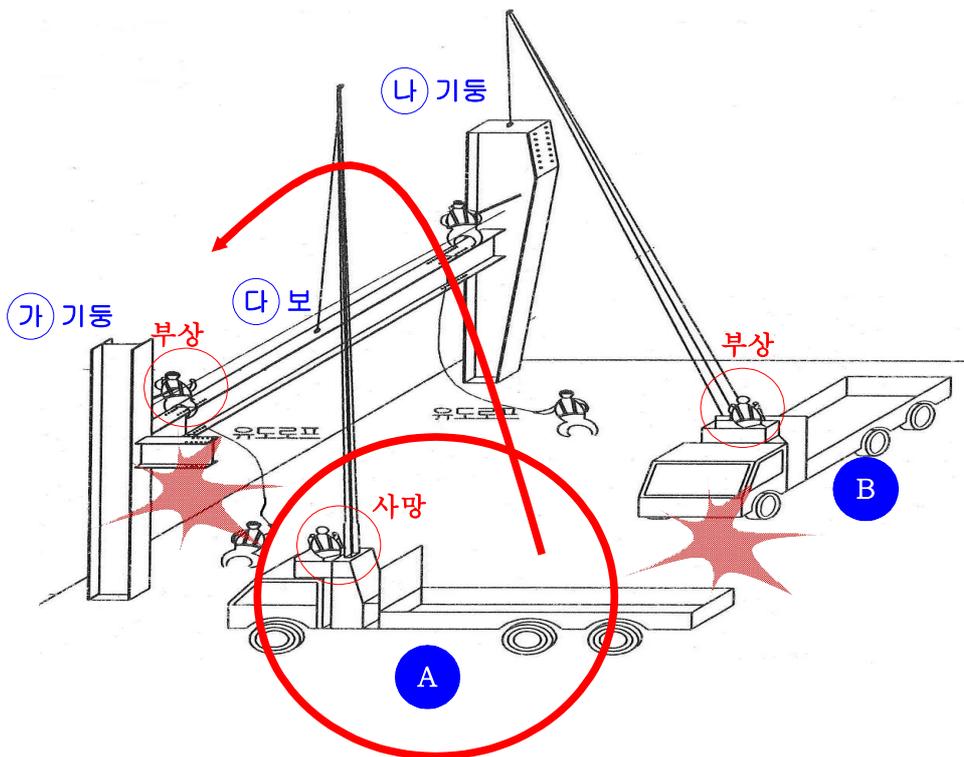
- 2012년 2월 16일(목) 오전 07:10경부터 근로자 8명(이동식 크레인 운전자 2명 포함)이 철골 조립 등의 작업을 실시함.
- 13:10경부터 사고가 발생한 지상 3층 철골 조립 작업을 시작함
- 작업은 ㉔이동식크레인으로 ㉎기둥 부재를 임시 고정(전도 예방)하고, ㉑이동식크레인을 이용하여 ㉒보 부재를 인양하여 조립하는 방법으로 진행함
- 13:50경 ㉑이동식크레인 과하중(추정)으로 인하여 균형을 잃고 운전석 방향으로 뒤집히면서 ㉎기둥과 ㉔이동식크레인과 충돌함.
- 사고 발생시 ㉑이동식크레인 운전자는 충격으로 튕겨나와 추락(높이 약11m)하여 사망하였고, 근로자 2명(철골 조립 근로자, ㉔이동식크레인 운전자) 부상.

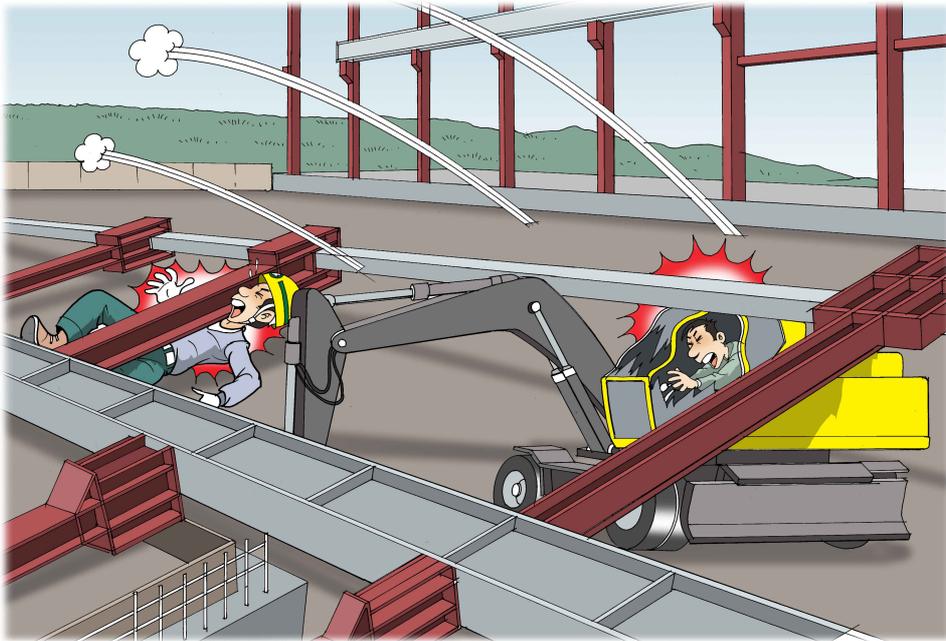
재해상황도

공사명	○○ 공장 신축공사	발생일시	2012.03.24(토) 오전11:25경
재해형태	전도	재해정도	사망 2명
소재지	경상북도 경산시 진량읍	공사규모	공장 2개동 및 사무동
재해개요	설치된 철골 부재(기둥과 보)가 연쇄적으로 전도되면서 부근에서 자재 정리 작업 중이던 근로자와 부지정리 작업 중이던 백호우 운전자를 덮쳐 2명 모두 사망.

- 철골 구조물의 전도 예방 조치 미흡.

안전대책	<ul style="list-style-type: none"> - 철골 구조물 조립 작업 시에는 작업 순서, 중량물 취급 방법, 전도 예방조치 등이 포함된 작업계획서 수립·준수 - 연속된 철골 기둥 2개소 설치 시에는, 철골 부재의 전도를 예방할 수 있도록 조립(설치) 순서를 조정하여 중·횡 양방향으로 보 부재를 설치하고, 필요할 경우 보강 시설물 설치.
-------------	---

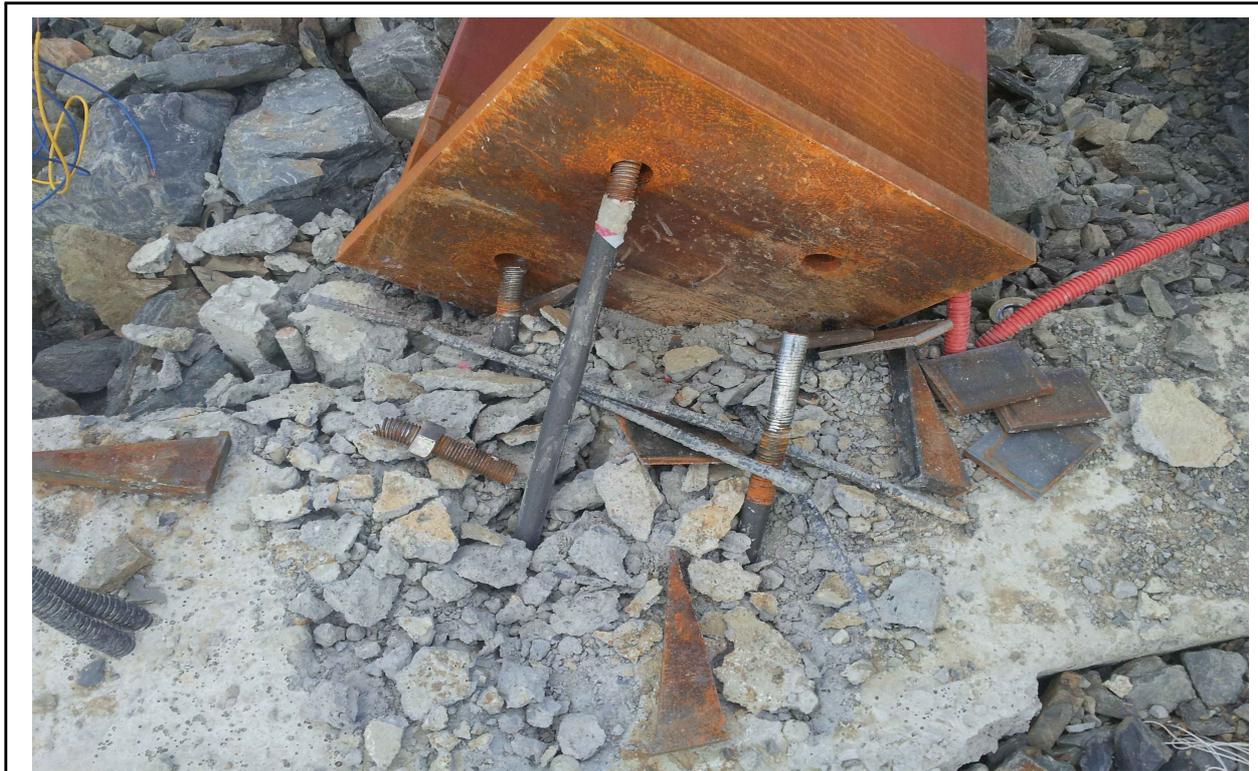
철골 기둥 부재 및 앵커 볼트

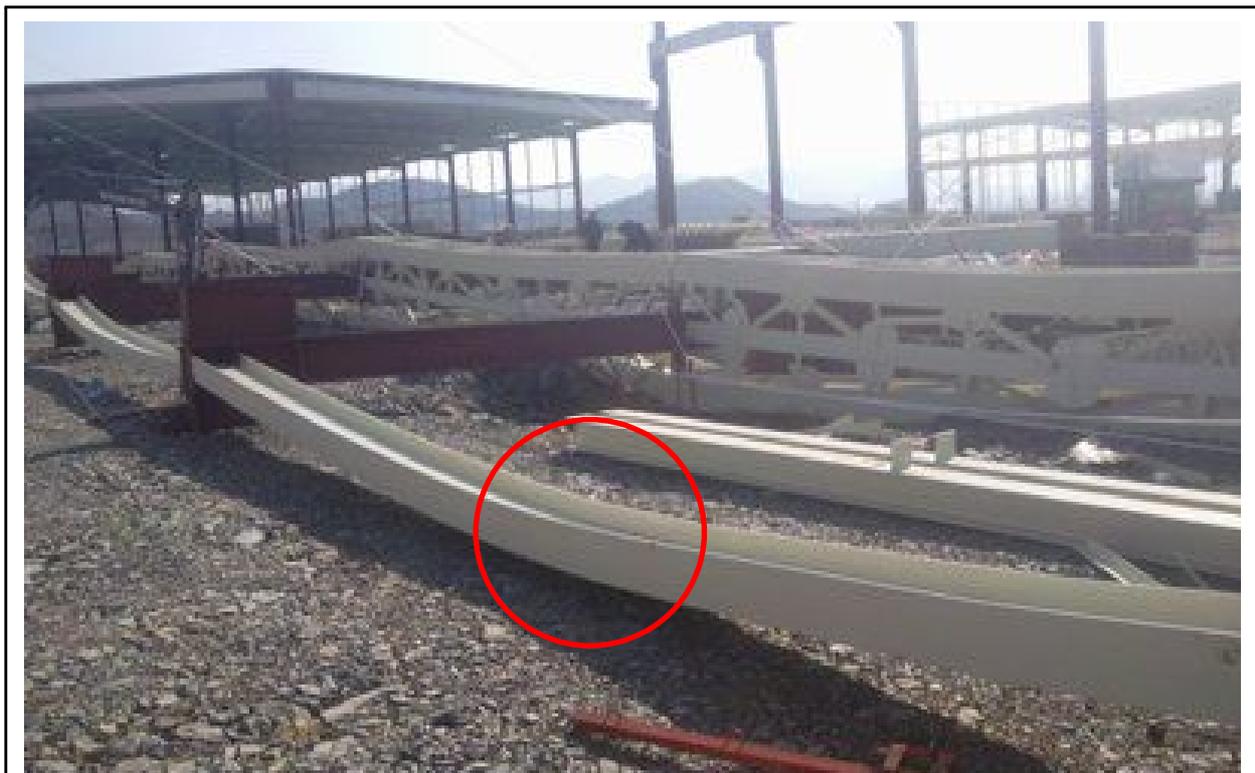
자재 정리 중이던 피해자의 작업 지점

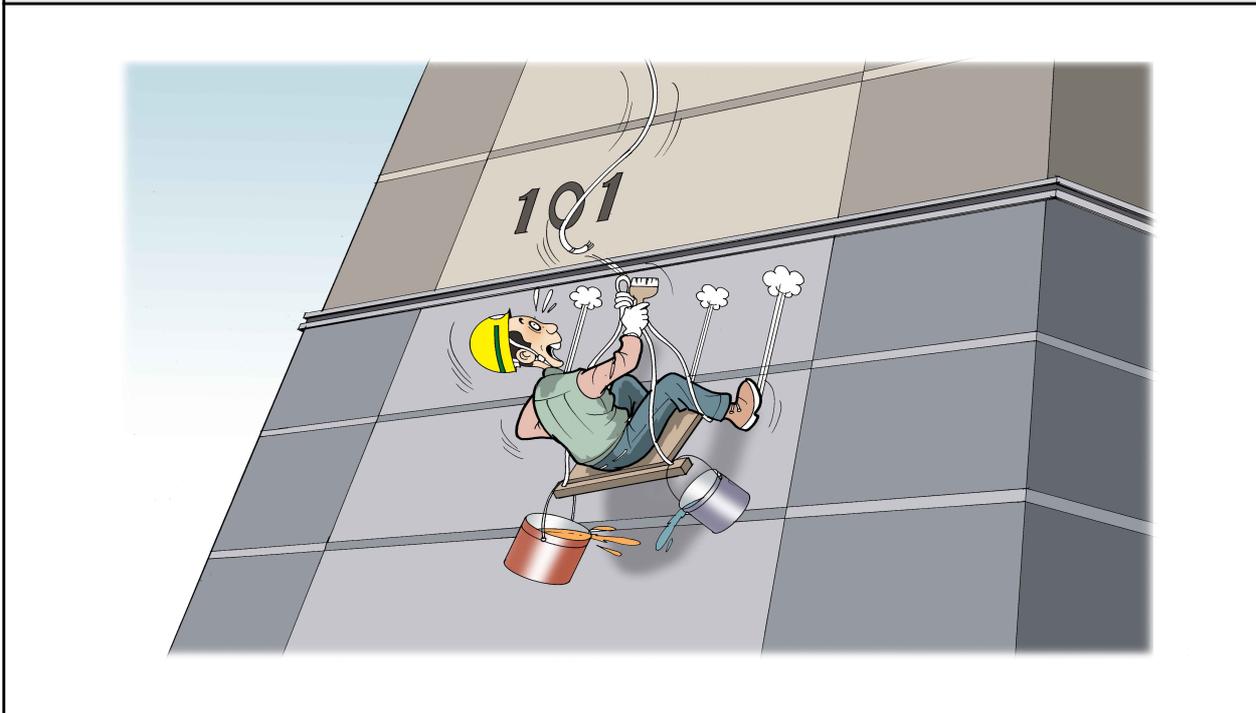
재해상황도

공사명	○○ 아파트 그래픽 공사	발생일시	2012.03.22(목) 오전09:40경
재해형태	추락	재해정도	사망 1명
소재지	울산광역시 남구	공사규모	지하1층, 지상25층
재해개요	달비계를 이용하여 아파트 측벽 그래픽(도장) 작업 중, 달비계용 로프가 짧게(지면에 닿지 않게) 설치되어, 하강 중 추락(높이 약 10m).

안전대책	<ul style="list-style-type: none"> - 달비계를 이용한 건물 외벽 도장 작업 시, 달비계용 로프와는 별도로 수직구멍줄을 설치하고 추락방지대를 사용. - 달비계 이용 작업을 할 경우, 건물의 높이보다 길이가 긴 달비계용 로프를 사용하고, 작업 전에 로프의 설치상태 확인.
------	---

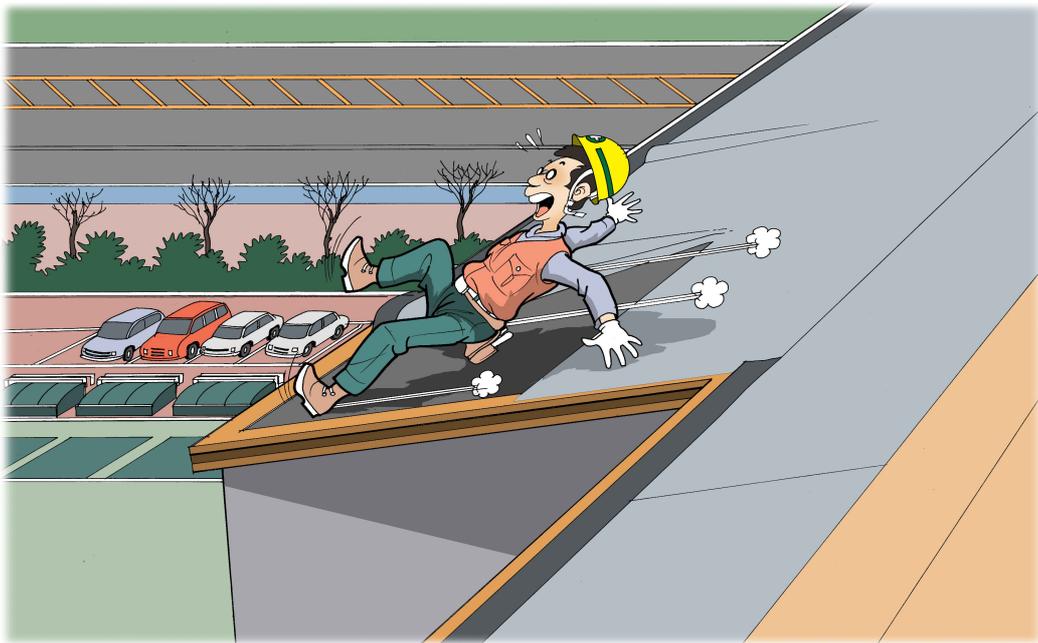
재 해 상 황 도

공 사 명	○○ 아파트 신축 공사	발생일시	2012.03.21(수) 오전08:20경
재해형태	추락	재해정도	사망 1명
소 재 지	전라북도 완주군 봉동읍	공사규모	아파트 9개동 (지하1층, 지상15층)
재해개요	아파트 경사 지붕 위에서 아스팔트 싱글 설치를 위한 먹줄 넣기 작업 중, 경사면을 이동하던 근로자가 미끄러져 35미터 하부로 추락.

안전대책	<ul style="list-style-type: none"> - 작업공정상 작업발판 · 안전난간 등의 설치가 불가할 경우, 안전대 걸이 시설을 설치하고 안전대를 사용.
-------------	---

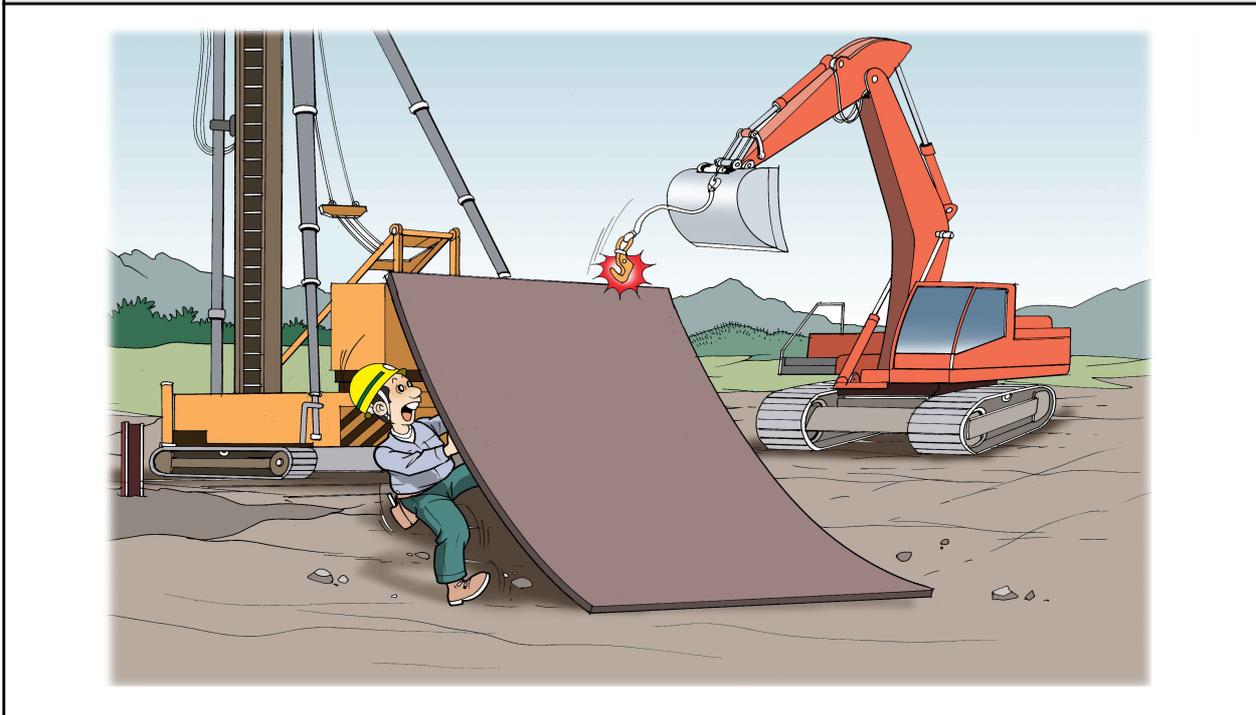
재해상황도

공사명	○○ 아파트 신축 공사	발생일시	2012.01.06(금) 13:35경
재해형태	낙하	재해정도	사망 1명
소재지	경상남도 양산시 물금읍	공사규모	아파트 9개동 (지하2층~지상26층)
재해개요	항타기(Auger)의 침하 방지용 철판(갈판)의 이동을 위해 인양 중에, 빔클램프(고리걸이용구)에서 철판이 빠지면서 낙하하여, 빔클램프 체결 및 해체작업을 하던 근로자가 철판(약 2톤)에 깔림.

안전대책	- 철판 등 중량물 인양 및 운반 작업 시, 샤클(Shackle) 또는 해지장치가 설치된 훅(Hook) 등의 고리걸이용구를 사용하여, 결속부 이탈(빠짐)에 의한 낙하 예방.
------	--

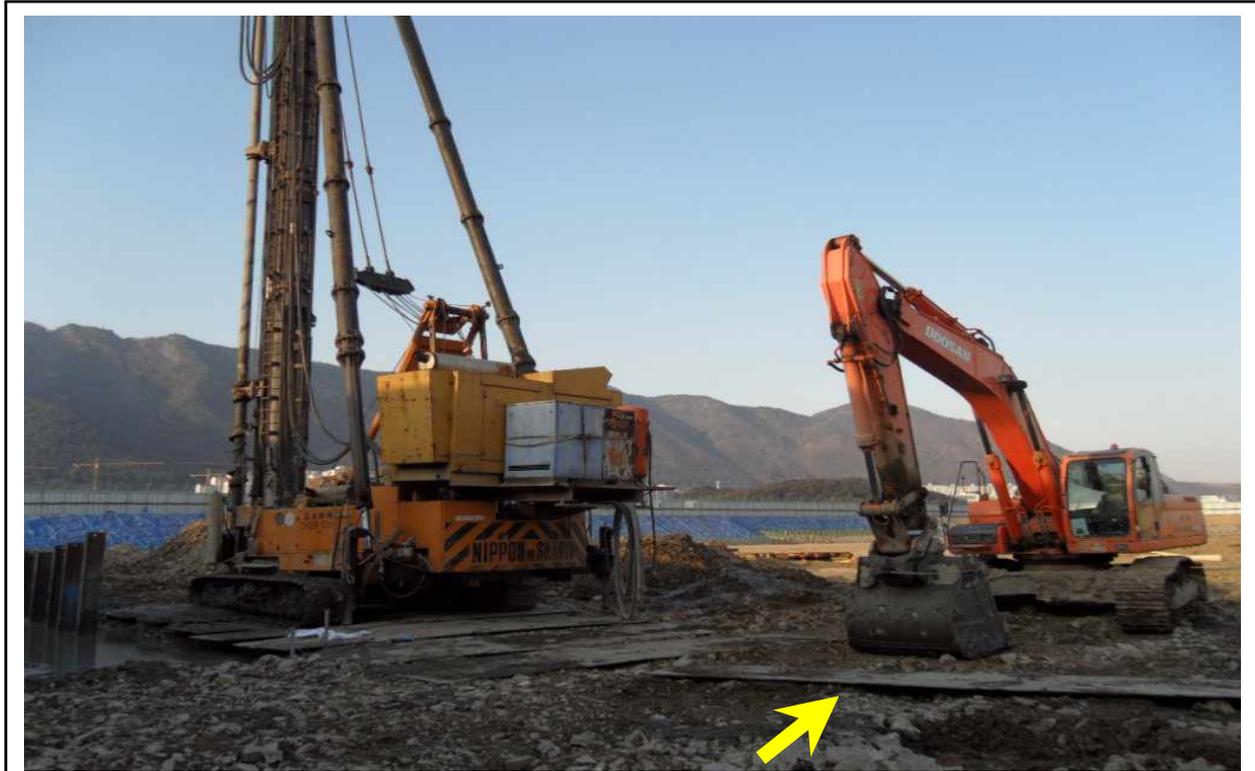
재해 발생 지점 및 가해물(철판)

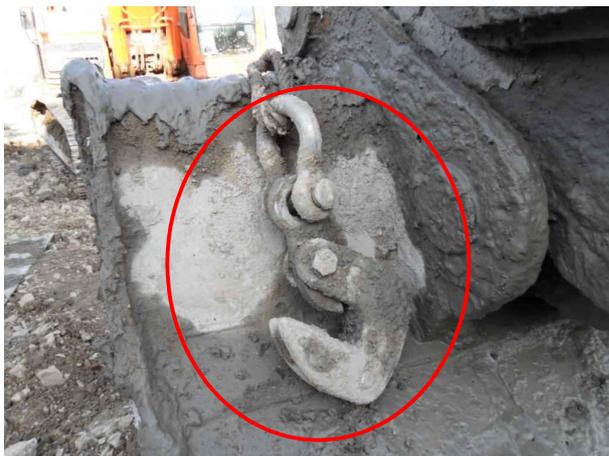
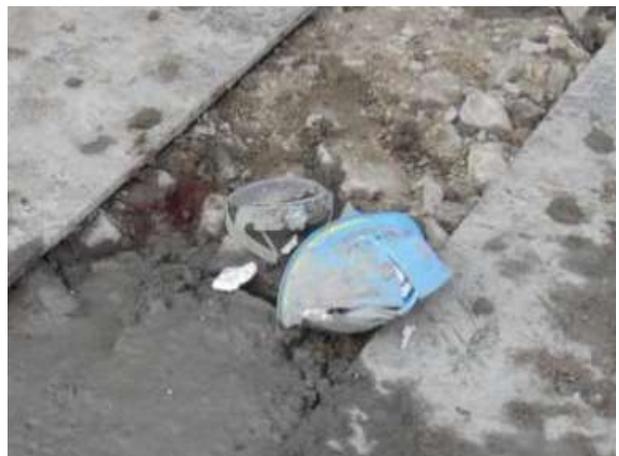
사고시 사용한 빔클램프(좌) 및 피해자의 파손된 안전모(우)

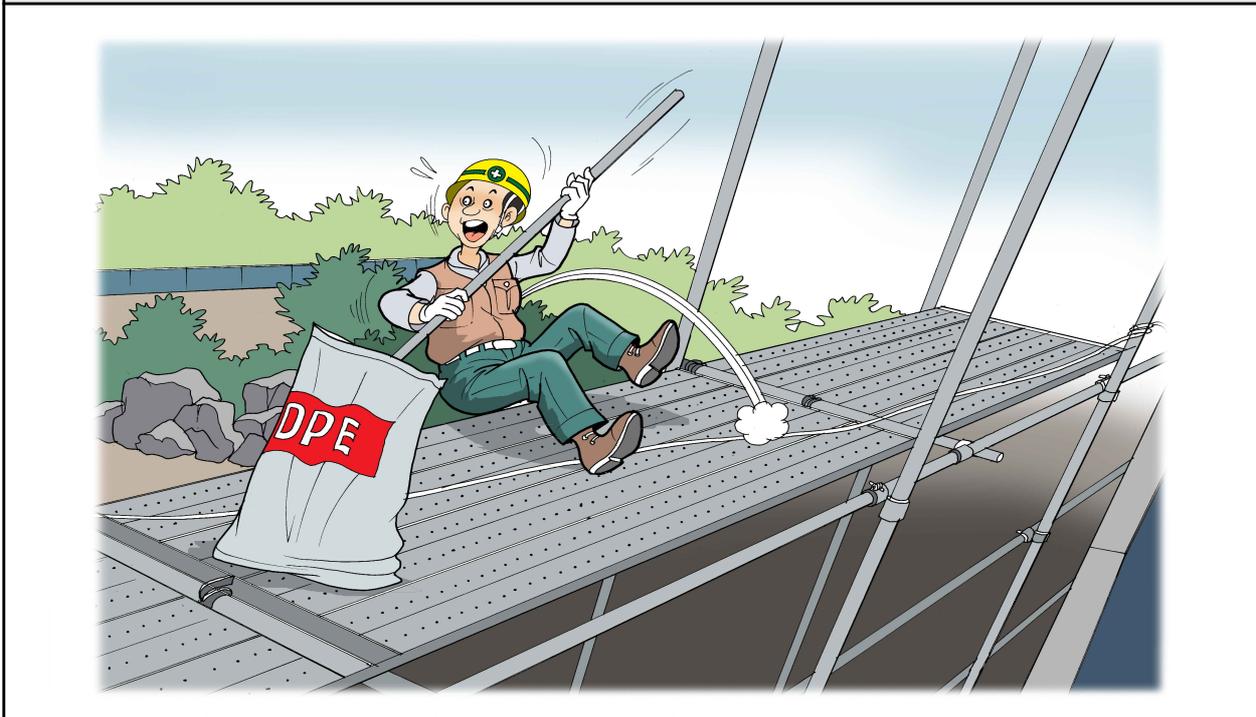
재해상황도

공사명	○○ 아파트 신축공사	발생일시	2012.02.13(월) 13:31경
재해형태	추락	재해정도	사망 1명
소재지	인천시 서구 경서동	공사규모	아파트 4개동 (지하 1층~지상 58층)
재해개요	아파트 저층부 석공사를 위해 건물 외부에 설치한 비계 및 작업발판을 해체하던 중, 안전난간이 해체된 작업발판 단부에서 추락(높이 약 10m)

안전대책	<ul style="list-style-type: none"> - 비계 해체작업시 안전대걸이 시설을 견고히 설치하고 근로자에게 안전대를 착용하도록 하는 등의 추락 위험을 방지조치 실시.
------	--

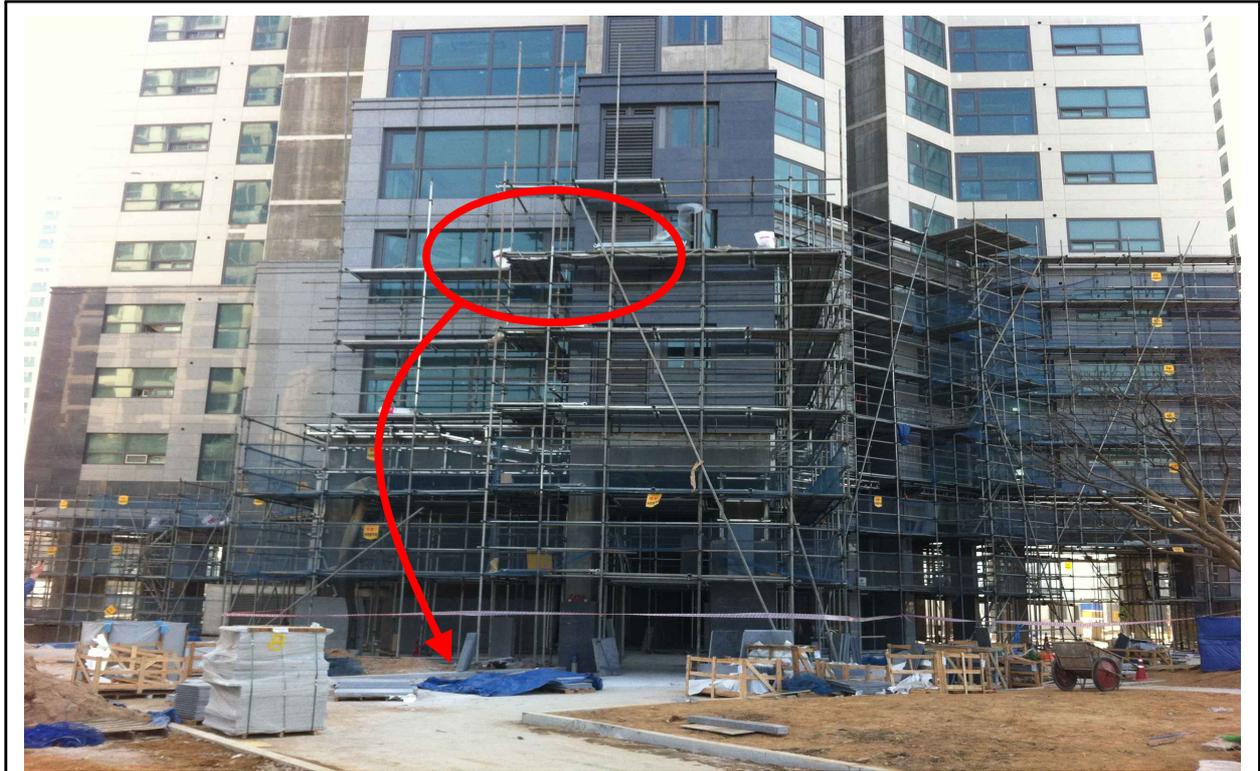
재해 발생 현장 전경 및 추락 경로

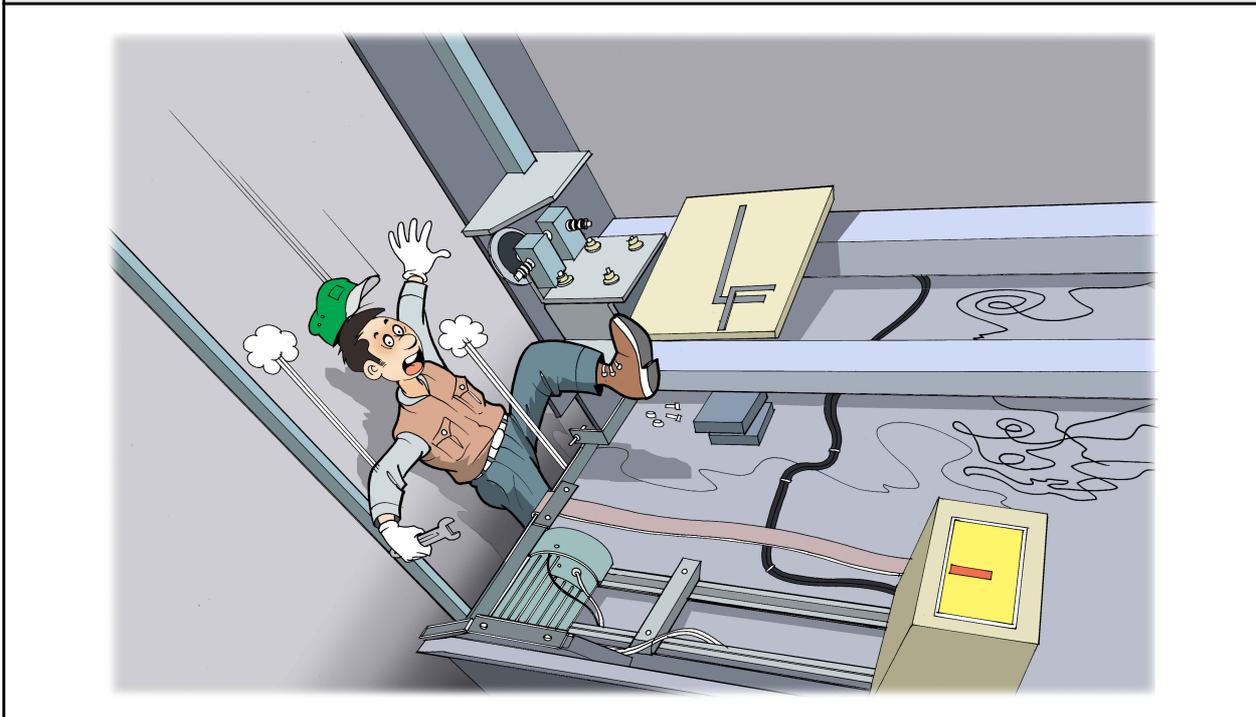
재해상황도

공사명	○○ 아파트 신축공사	발생일시	2012.02.22(수) 오전06:15경
재해형태	추락	재해정도	사망 1명
소재지	서울 성동구 금호동	공사규모	아파트 6개동 (지하 3층 ~ 지상 22층)
재해개요	지하2층에 엘리베이터를 정지시키고 수리작업 진행 중에, 엘리베이터가 지상 2층 높이까지 상승하면서 캐이지 상부에서 작업 중이던 피해자가 엘리베이터 캐이지와 벽체 사이 틈으로 추락(높이 약 20m)

안전대책	<ul style="list-style-type: none"> - 엘리베이터 정비를 위하여 운전을 정지한 경우에 안전장치(점검 스위치)를 점검(Inspection)으로 전환하는 등의 조치를 취하여 기계가 갑자기 가동되는 것을 방지. - 적절하지 아니한 작업방법으로 인하여 기계가 갑자기 가동될 우려가 있는 경우 작업지휘자를 배치.
-------------	--

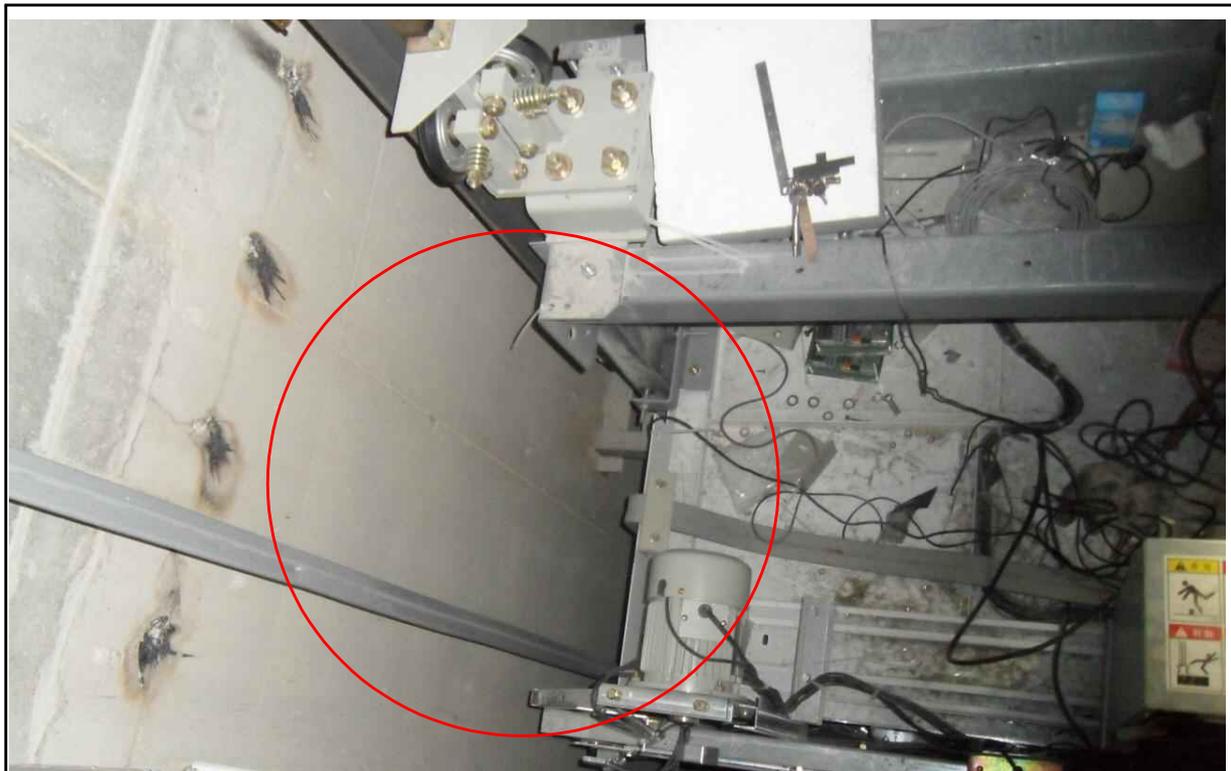
피재자의 추락 장소 (엘리베이터 상부와 외벽 사이 틈)

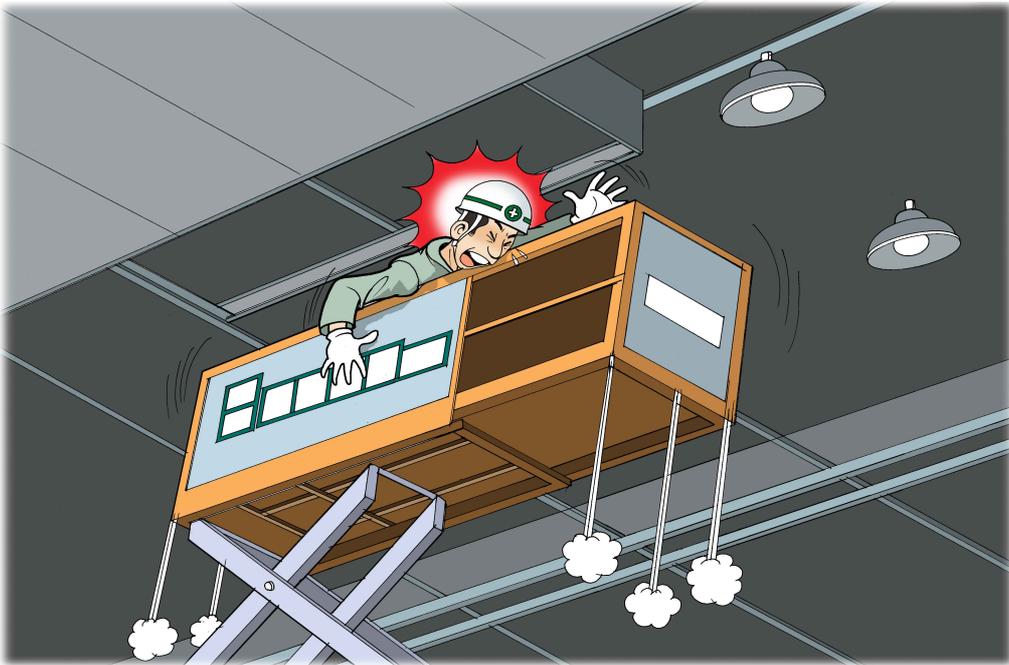
재 해 상 황 도

공 사 명	○○ 판매시설 신축공사	발생일시	2012.01.17(화) 17:05경
재해형태	협착	재해정도	사망 1명
소 재 지	경기도 안산시 단원구 신길동	공사규모	지하 2층, 지상 6층
재해개요	천장의 덩트 설치를 위하여 고소작업대에 탑승하여 작업 중, 상승하는 고소작업대의 난간과 설치된 덩트 사이에 협착.

안전대책	<ul style="list-style-type: none"> - 고소작업대에 의한 끼임·충돌 등 재해를 예방하기 위하여, 가드 또는 과상승방지장치 설치. - 작업장의 특성(상부에 요철 또는 단차가 있는 시설 및 구조물이 있을 경우 등)을 고려하여 과상승방지장치의 종류 선택(안전난간 전체가 감지 센서인 과상승방지장치 등)
-------------	--
