건설 중대재해 사례와 대책

2012. 6

발전 설비 해체 작업 중 가스 폭발

보일러 정비 작업 중 시스템 비계 도괴

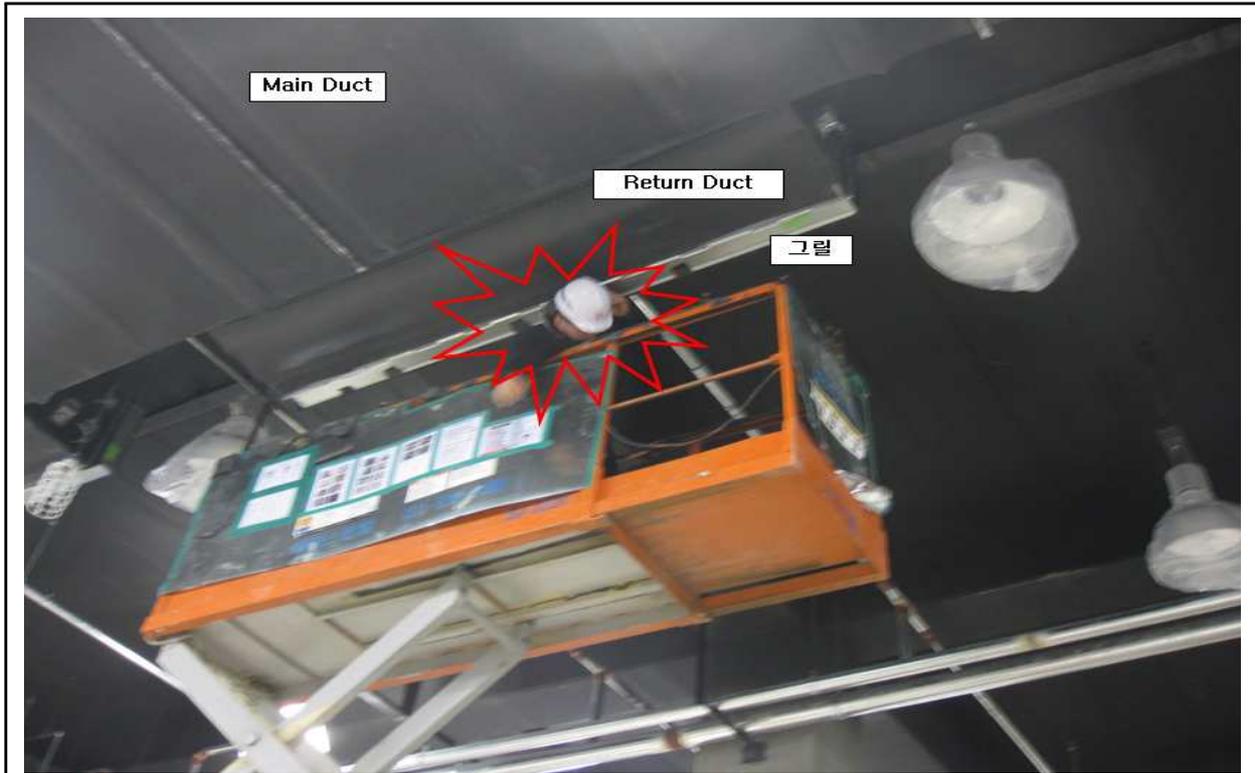
사고 발생 상황 재연

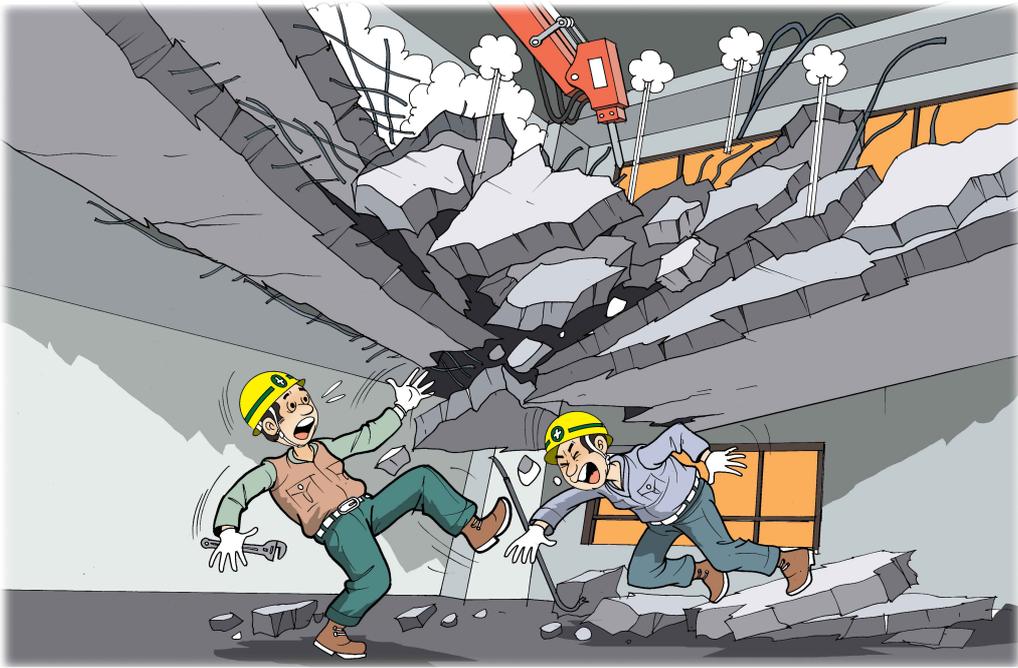
재해상황도

공사명	○○ 빌딩 해체공사	발생일시	2012.01.17(화) 오전09:20경
재해형태	붕괴	재해정도	사망 1명, 부상 1명
소재지	서울 강남구 역삼동	공사규모	지하 1층, 지상 7층
재해개요	굴삭기를 이용하여 해체작업 진행 중, 바닥에 적치해놓은 철거 잔재물의 하중으로 인하여 슬래브의 일부구간이 지상6층부터 지상1층까지 연쇄적으로 붕괴되면서, 지상 3층에서 작업하던 근로자 2명이 매몰되어 1명 사망, 1명 부상.

안전대책	<ul style="list-style-type: none"> - 건물 등의 해체작업을 할 때에는 해체건물 등의 구조 및 주변 상황을 사전에 조사하고, 해체 방법 및 순서 등을 포함한 작업계획을 수립하고 이를 준수하여 작업 실시 - 해체 작업 중 붕괴 위험 구간은 지주 설치 등의 보강조치를 하고, 작업 구간 하부에는 근로자 출입금지 조치.
-------------	--

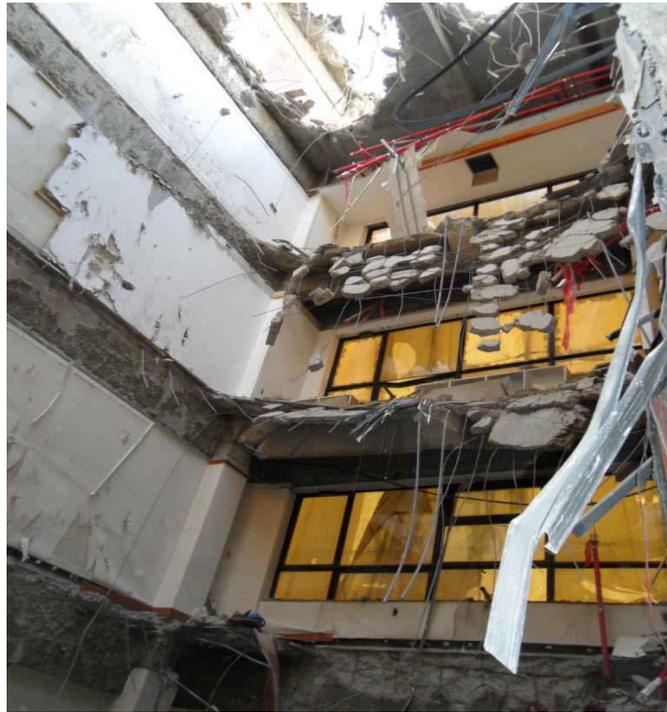
지상 6층에서 지상 1층까지 슬래브 연쇄 붕괴

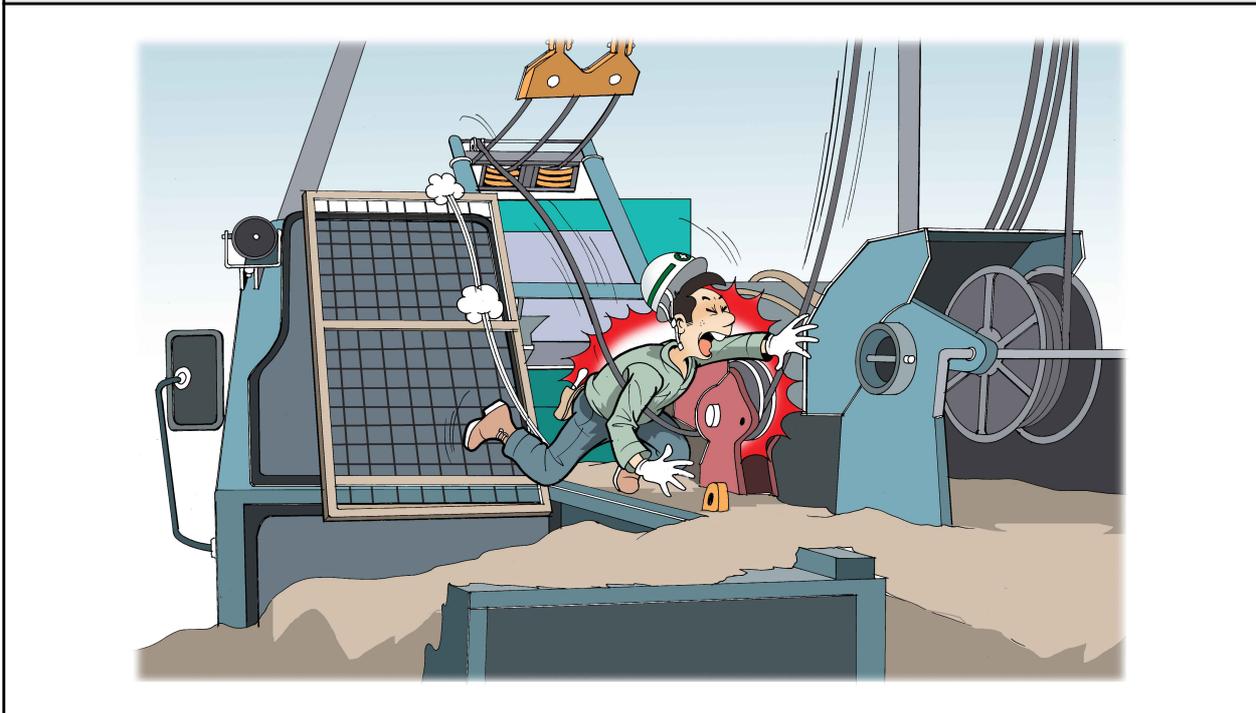
재해상황도

공사명	○○ 주상복합 신축공사	발생일시	2012.02.28(화) 16:00경
재해형태	협착	재해정도	사망 1명
소재지	인천광역시 부평구 부평동	공사규모	지하 2층, 지상 15층
재해개요	항타기의 드럼(Drum)에 꼬여있는 와이어로프 정비 작업 후 이동중, 빠르게 풀리는 와이어로프와 시브(Sheave)사이에 협착되어 사망.

안전대책	<ul style="list-style-type: none"> - 항타기 등 건설기계의 수리 및 정비 작업시, 해당 기계의 불시 작동에 의한 재해를 예방할 수 있도록 기계의 운전을 정지하고 기동장치를 잠그는 등의 조치. - 건설 기계 등의 작동시 근로자 접촉(접근)에 의한 재해 발생 우려가 있는 부위는 덮개를 설치하는 등의 방호 조치.
-------------	--

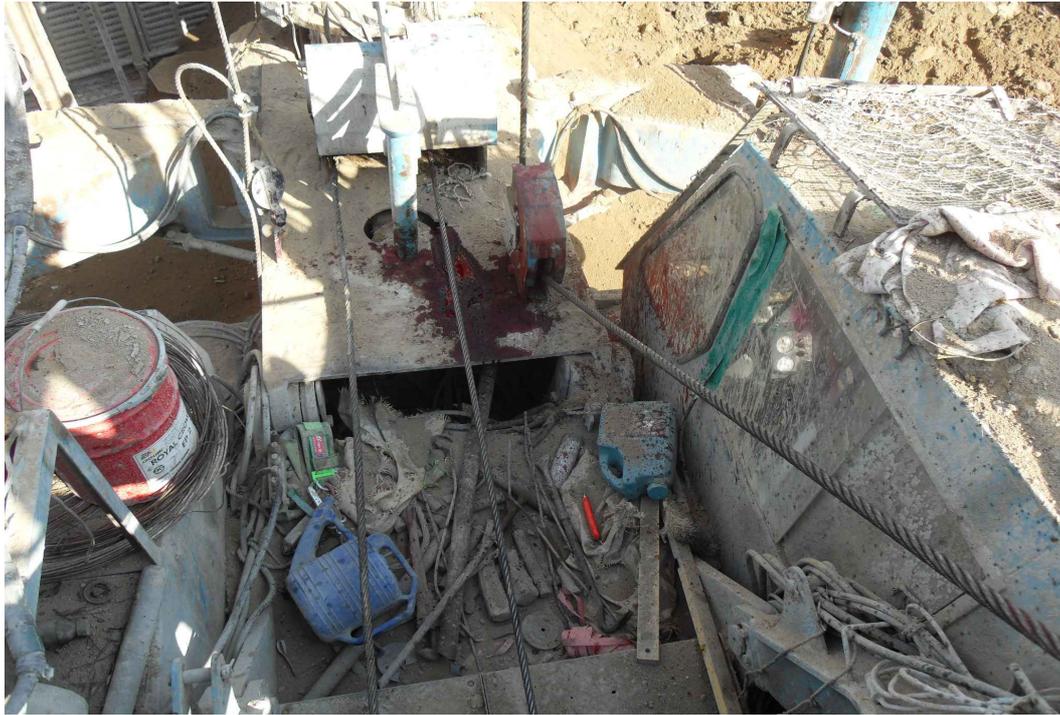
재해 발생 장소 - 와이어로프 및 시브(Sheave)

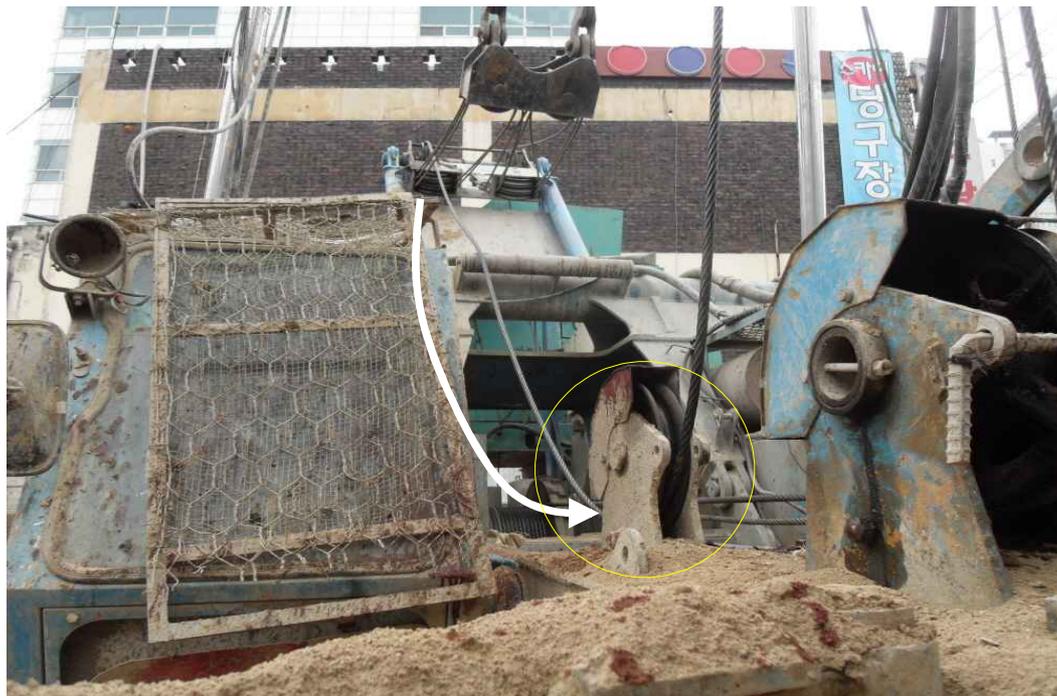
피재자의 이동 경로(추정) 및 협착 지점

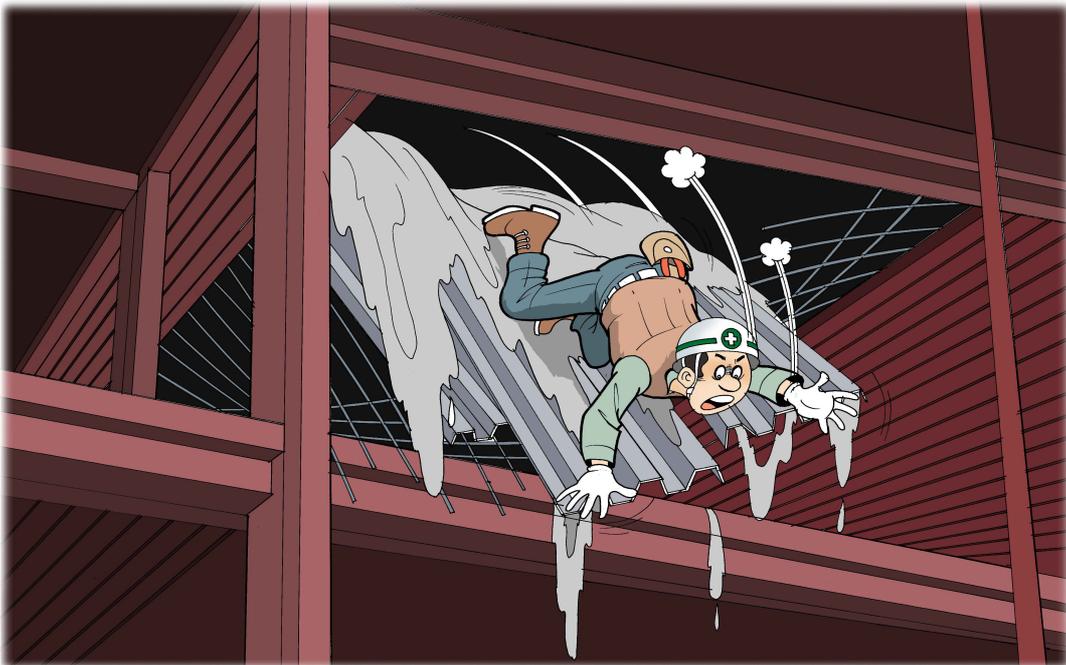
재해상황도

공사명	○○ 판매시설 신축공사	발생일시	2012.03.02(금) 17:40경
재해형태	추락	재해정도	사망 1명
소재지	서울 성북구 동선동	공사규모	지상 7층
재해개요	슬래브 콘크리트 타설작업 중에, 데크플레이트의 이상유무를 확인하던 피해자가 데크플레이트의 접합부(용접)가 탈락되면서 추락(높이 약14m)

안전대책	<ul style="list-style-type: none"> - 데크플레이트 설치 작업시 설계도서 및 건설공사 시방서(示方書)의 기준(데크플레이트 설치 및 용접방법 등)을 준수하여 시공. - 작업 중 최대하중을 고려하여 데크플레이트 처짐 및 접합부의 강도 등을 검토 후 필요시 보강 조치.
------	--

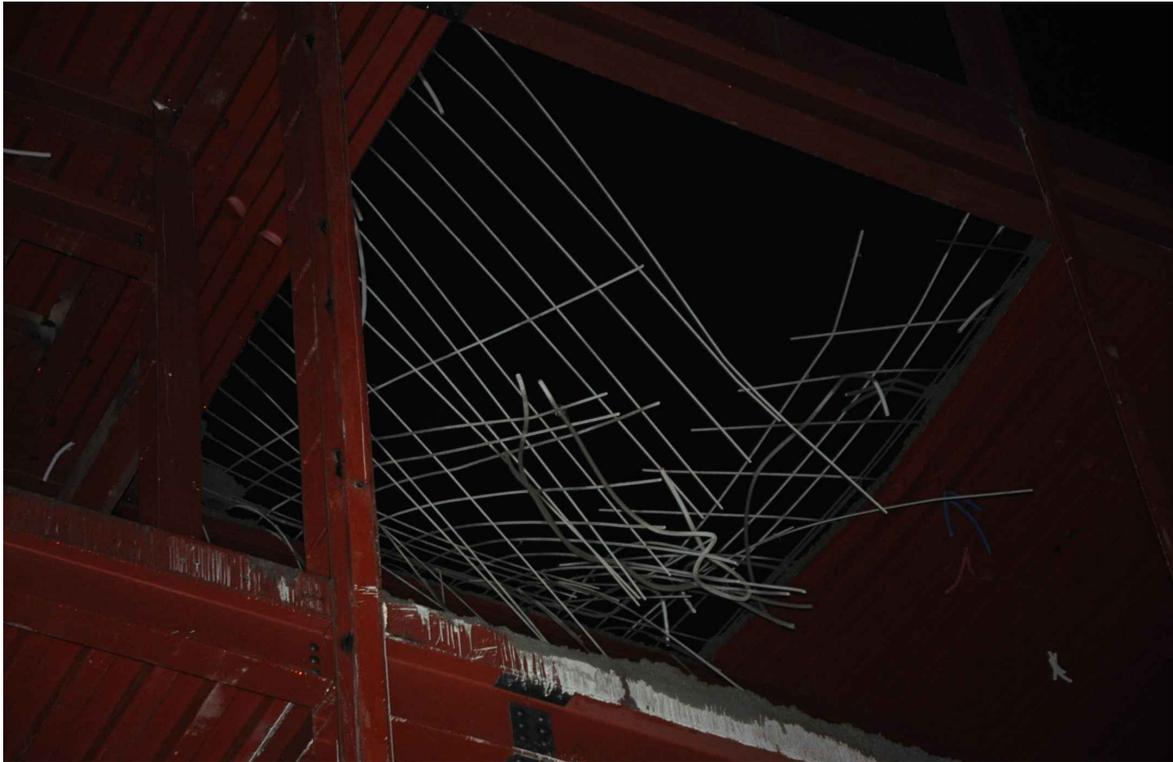
데크플레이트 탈락 구간

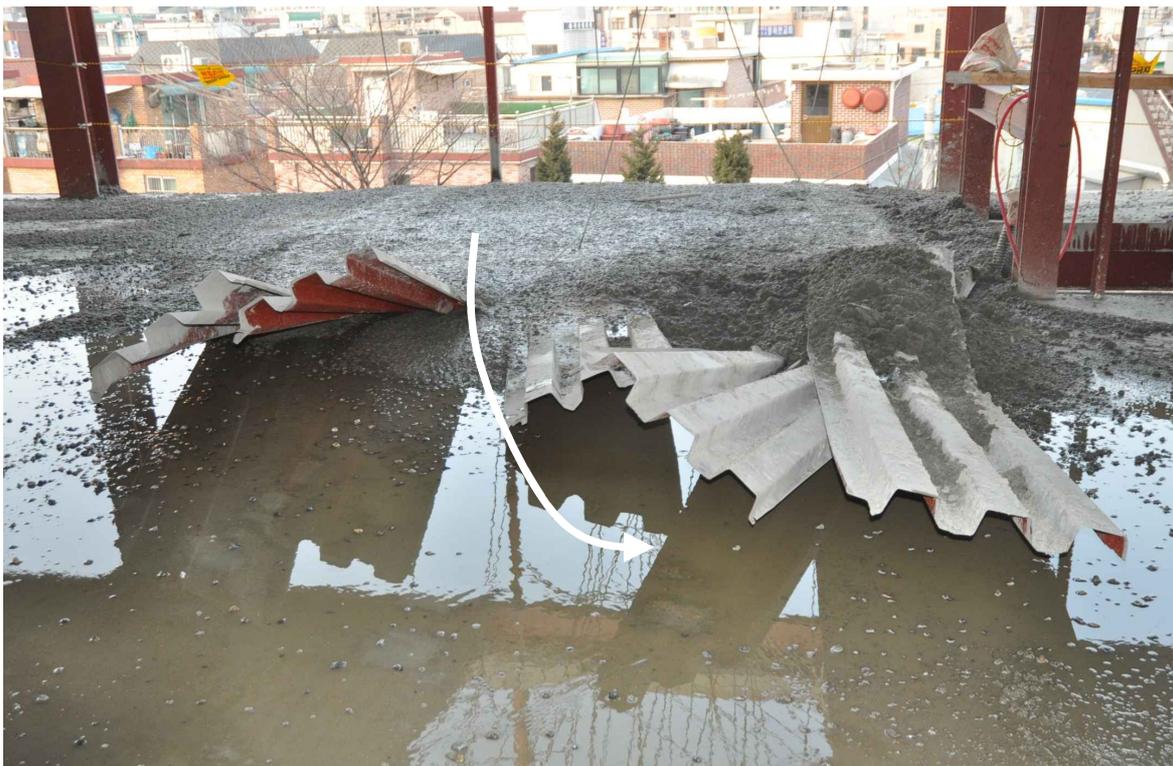
피재자와 함께 낙하한 데크플레이트 및 콘크리트

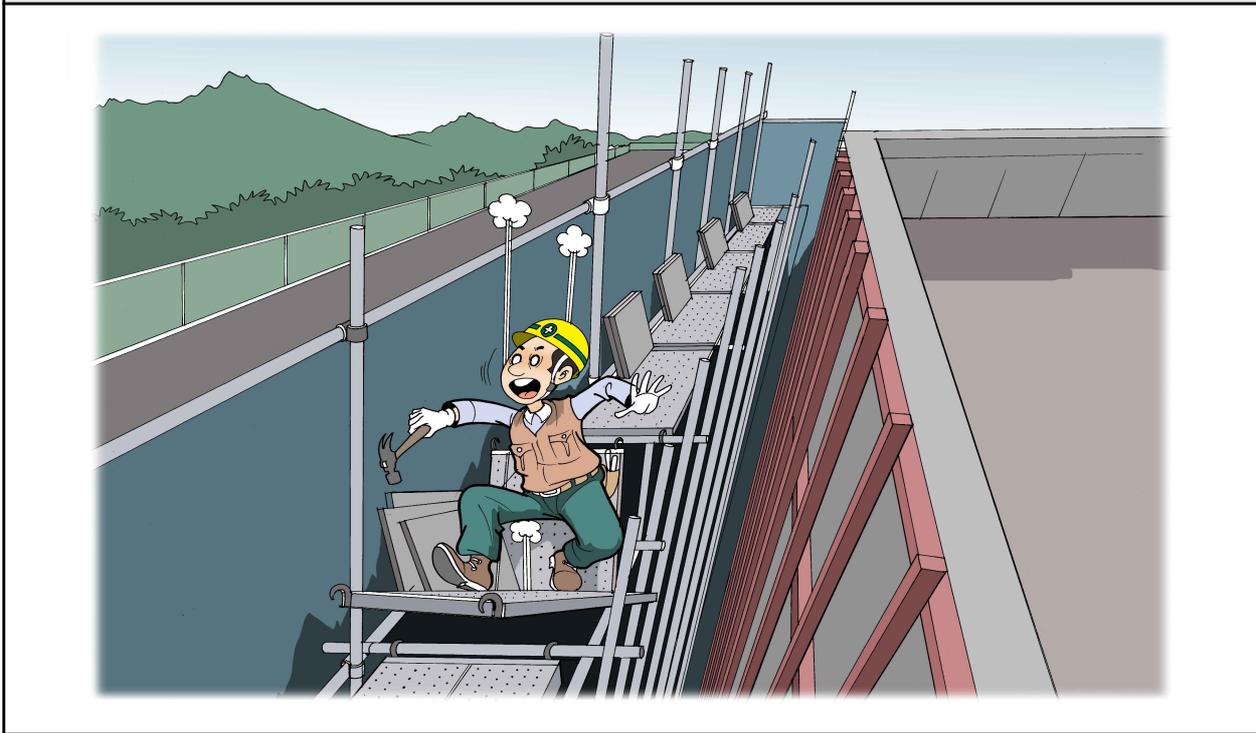
재해상황도

공사명	○○ 사옥 신축공사	발생일시	2012.03.08(목) 15:45경
재해형태	추락	재해정도	사망 1명
소재지	경기도 화성시 석우동	공사규모	지하 1층, 지상 2층
재해개요	건물 외부 비계의 작업발판을 밟고 이동 중, 작업발판이 고정된 강관(장선재)이 낙하하면서 작업발판과 함께 추락(높이 약 7m)

안전대책	<ul style="list-style-type: none"> - 강관 비계의 접속부 또는 교차부는 적합한 부속철물(클램프 등)을 사용하여 견고히 고정. - 비계를 조립·해체하거나 변경한 후에 그 비계에서 작업을 하는 경우에는 해당 작업을 시작하기 전에 점검(비계의 연결부 또는 접속부의 풀림 상태 등) 후 이상 발견시 보강 조치.
-------------	---

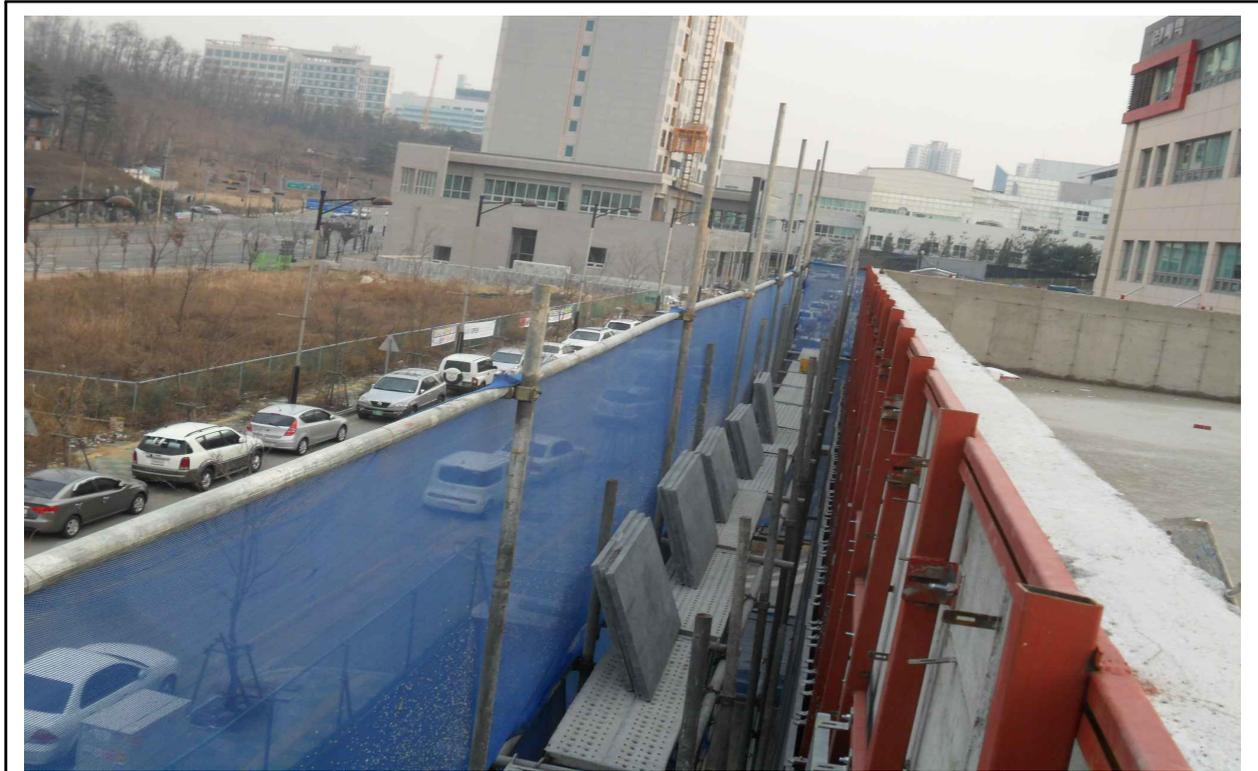
재해 발생시 작업 방법(비계가 외측으로 벌어졌을 것을 추정)

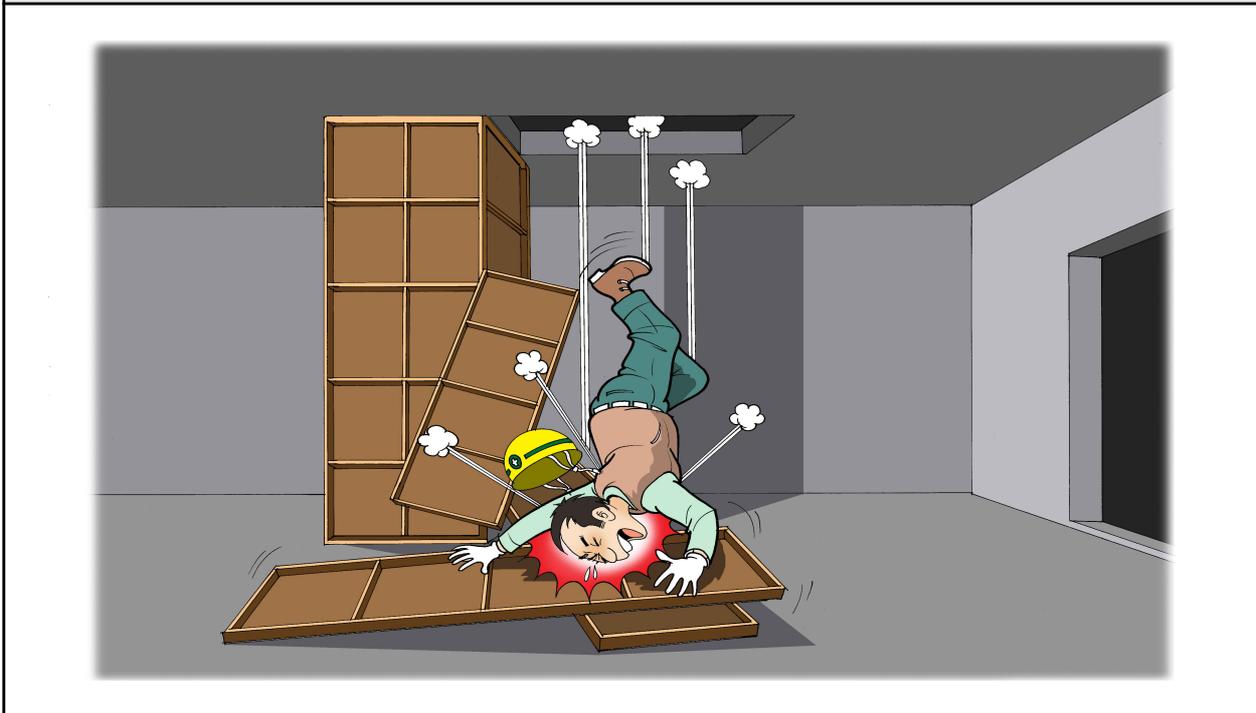
재해상황도

공사명	○○ 다세대주택 신축공사	발생일시	2012.03.16(금) 14:50경
재해형태	추락	재해정도	사망 1명
소재지	서울 송파구 방이동	공사규모	지상 5층
재해개요	지상 3층 해체된 유로폼 등의 거푸집자재를 2층으로 내리던 중, 자재 반출용 임시 바닥 개구부(350 x 1,000mm)로 추락(높이 약 2.6m)

안전대책	<ul style="list-style-type: none"> - 추락의 위험이 있는 장소에서 작업시, 안전난간을 설치하거나 안전난간 설치가 매우 곤란한 작업일 경우에는 근로자에게 안전대를 착용하도록 하는 등의 추락 위험 방지 조치.
-------------	---

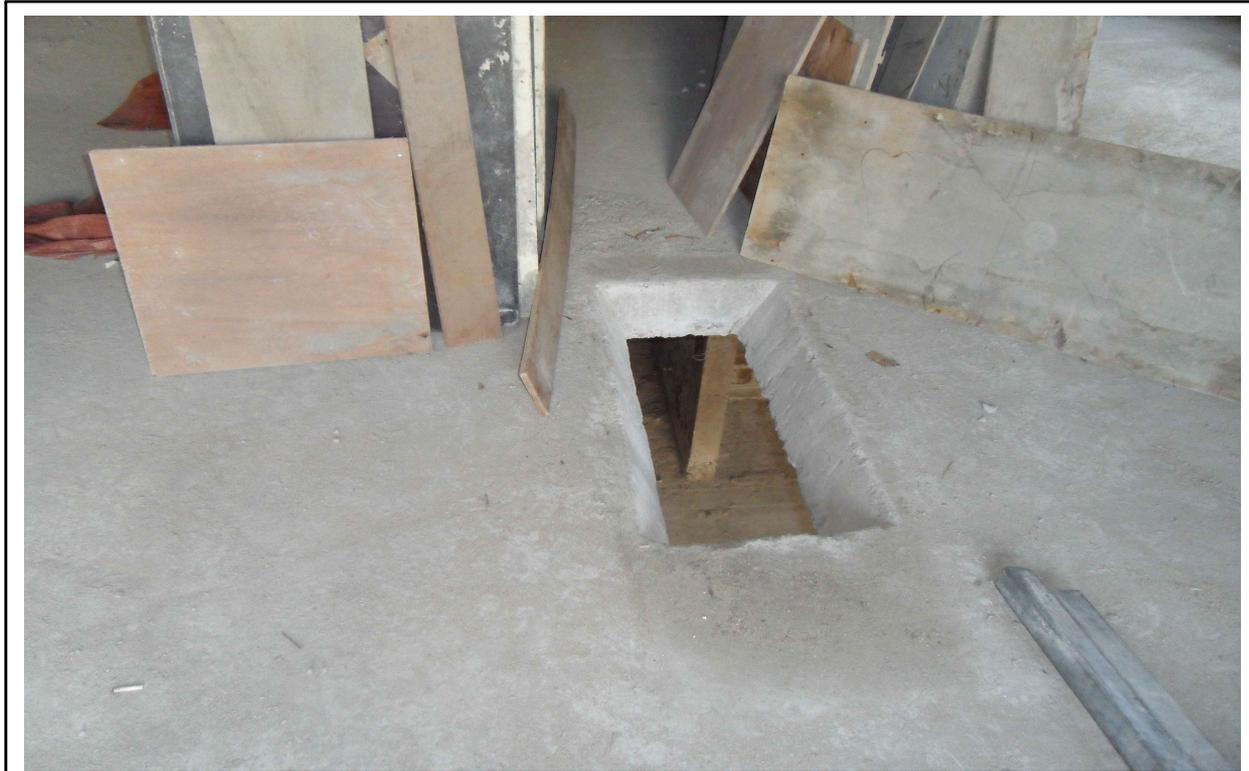
피재자의 작업 장소 및 3층 바닥 개구부(35cm x 100cm)

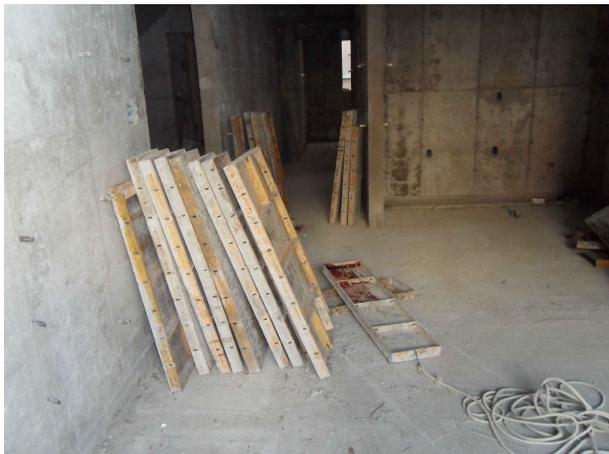
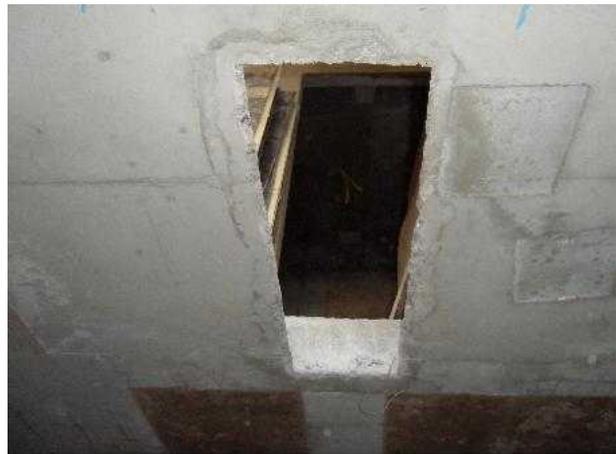
피재자가 추락한 2층 바닥(좌) 및 개구부(우)

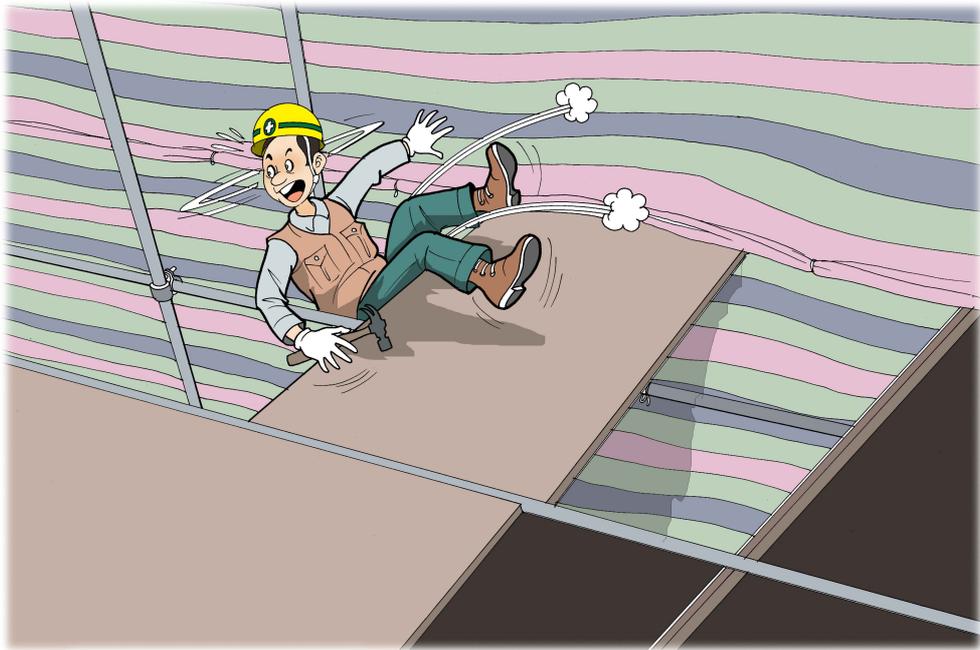
재해상황도

공사명	○○ 다세대주택 신축	발생일시	2012.03.08(목) 오전09:00경
재해형태	추락	재해정도	사망 1명
소재지	경기도 광주시 목현동	공사규모	지상 4층
재해개요	지상 4층의 거푸집 자재를 지상으로 운반하기 위하여, 강관 쌍줄 비계 위에 작업발판(유로폼)을 설치하던 중, 지면 바닥으로 추락(높이 약 10m)하여 사망.

안전대책	<ul style="list-style-type: none"> - 비계의 작업발판 설치 등 추락 위험이 있는 장소에서 작업시, 근로자에게 안전대를 착용하게 하는 등 추락 예방 방지 조치.
-------------	---

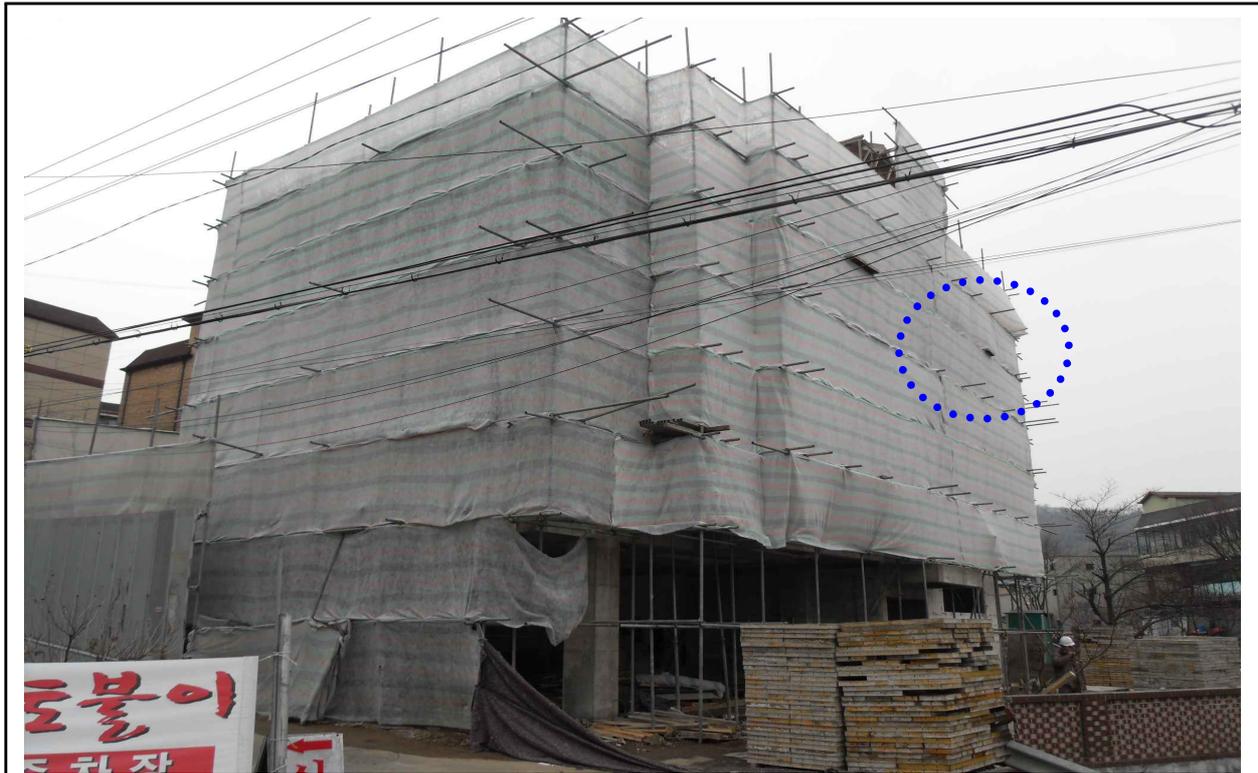
재해 발생 현장 전경 및 피해자의 작업 지점

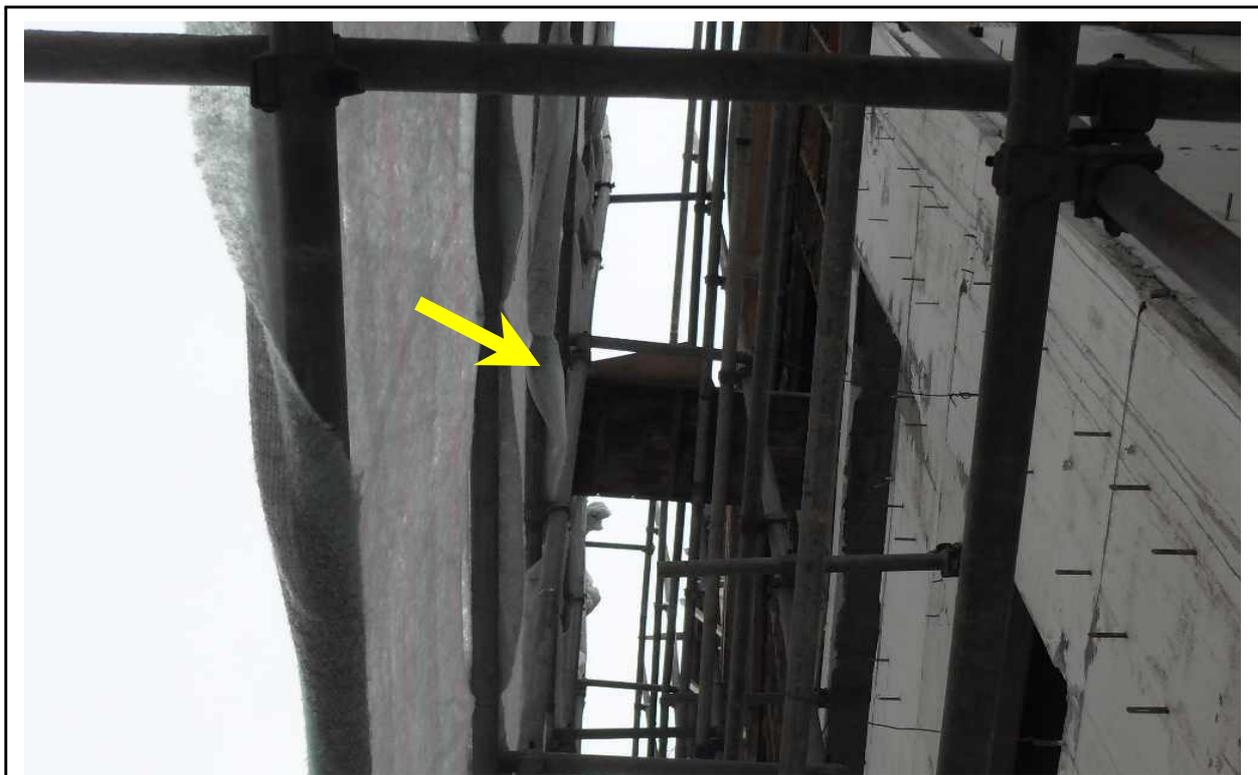
추락 지점 (피해자가 설치한 작업발판)

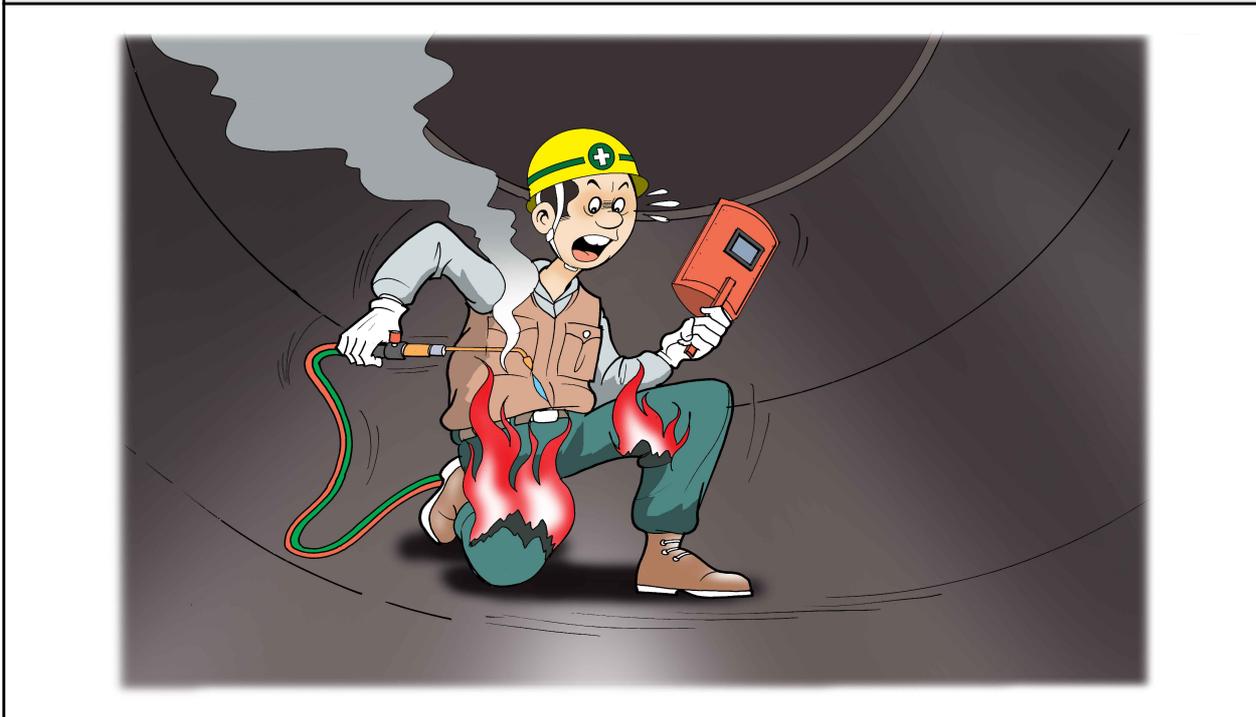
재 해 상 황 도

공 사 명	○○시설 공사	발생일시	2012.01.10(화) 오전11:30경
재해형태	화상	재해정도	사망 1명
소 재 지	충청북도 청원군 남일면	공사규모	지하1층~지상1층 6개동 (증축 및 리모델링, 신축)
재해개요	온수 탱크 내부에서 작업을 실시하기 전에, 산소결핍에 의한 질식재해 예방을 위해 탱크내부로 산소를 주입한 후 용접 작업을 실시하던 중, 용접 불티가 피재자의 작업복으로 튀면서 발화가 되어 전신 화상.

안전대책	<ul style="list-style-type: none"> - 통풍이나 환기가 충분하지 않은 장소에서 용접·용단 및 금속의 가열 등 화기를 사용하는 작업이나 그 밖에 불꽃이 발생할 우려가 있는 작업 등을 하는 경우에는 통풍 또는 환기를 위하여 산소를 사용금지. - 작업 중에 해당 작업장소의 적정공기 상태가 유지되도록 송풍기 등을 이용하여 환기 실시.
-------------	--

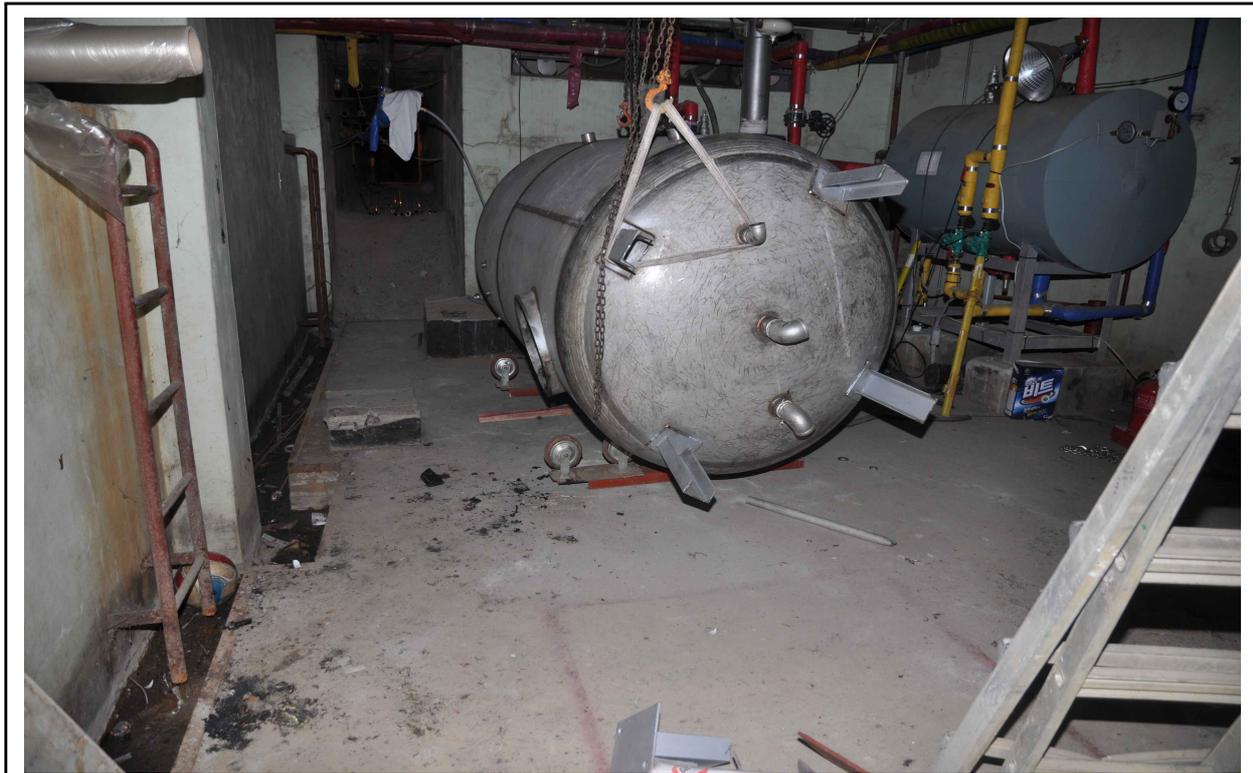
재해 발생 온수 탱크(내부에서 작업)

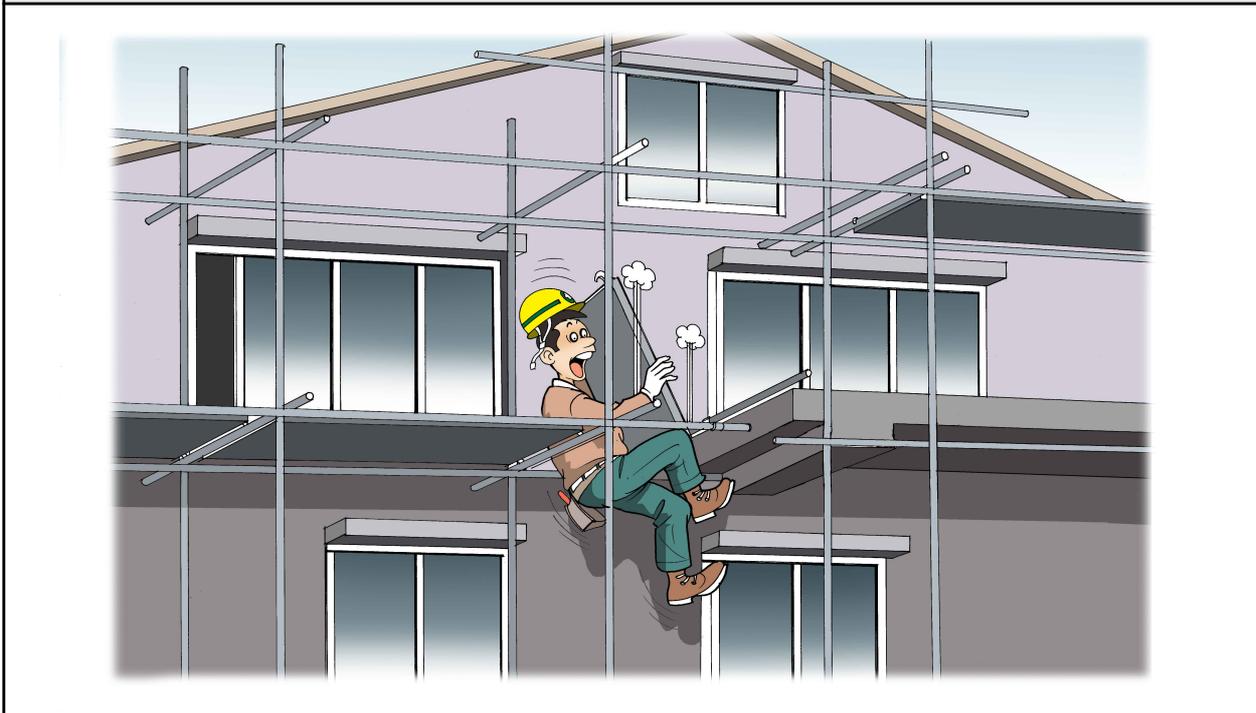
재해상황도

공사명	○○ 원룸 신축공사	발생일시	2012.01.12(목) 오전09:30경
재해형태	추락	재해정도	사망 1명
소재지	경남 거제시 고현동	공사규모	지상 5층
재해개요	비계 위에서 외벽 마감(외단열 시스템, 일명 드라이비트)을 위하여, 비계에 일부(5~6개)만 설치된 작업발판을 옮겨가며 작업을 진행하던 중 추락(높이 약 9m)

안전대책	<ul style="list-style-type: none"> - 작업발판을 작업에 따라 이동시킬 경우에는 근로자에게 안전대를 착용하도록 하는 등 추락 위험 방지 조치.
-------------	---

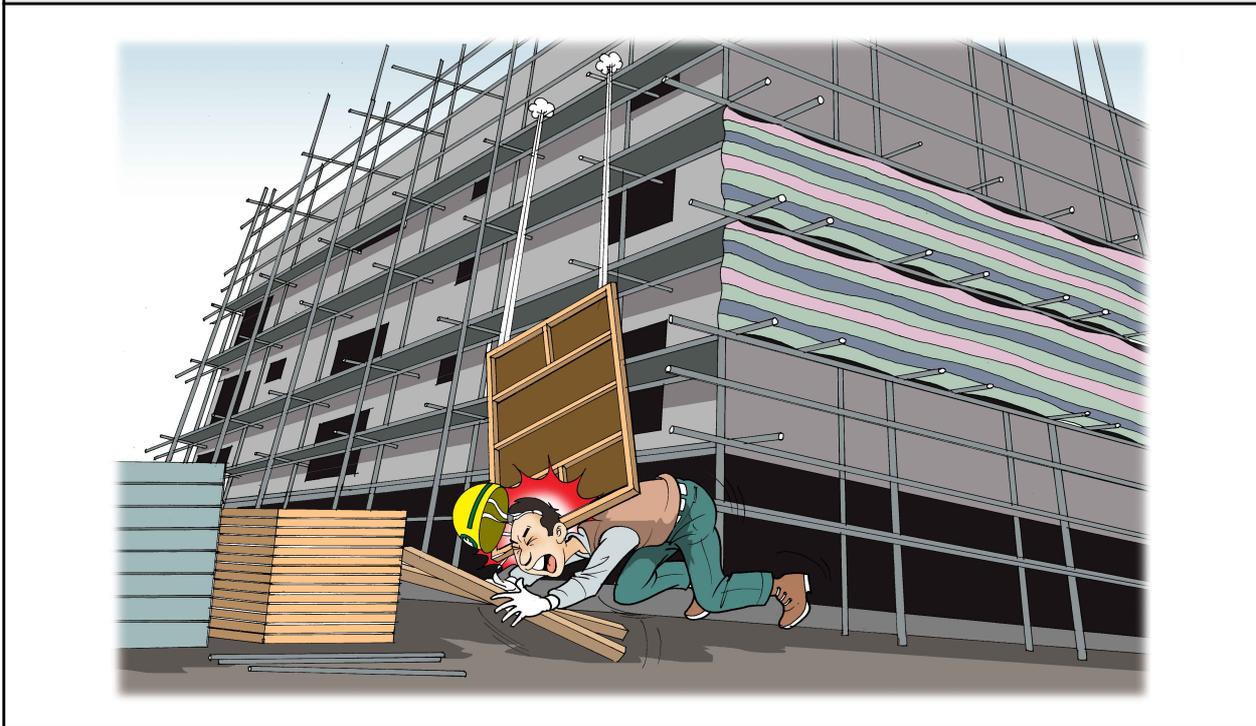
재 해 상 황 도

공 사 명	○○ 다세대주택 신축공사	발생일시	2012.03.17(토) 13:30경
재해형태	낙하	재해정도	사망 1명
소 재 지	경상북도 경주시 충효동	공사규모	지상 4층
재해개요	지상에서 거푸집용 자재 정리 작업 중, 지상 4층 높이에서 낙하한 자재 (유로폼, 비계의 작업발판 상부에 적치)에 머리를 맞아 사망.

안전대책	<ul style="list-style-type: none"> - 물체가 떨어지거나 날아올 위험이 있는 경우, 낙하물 방지망 또는 방호 선반 등의 안전시설물을 설치하거나 근로자 출입금지 조치 실시
-------------	--

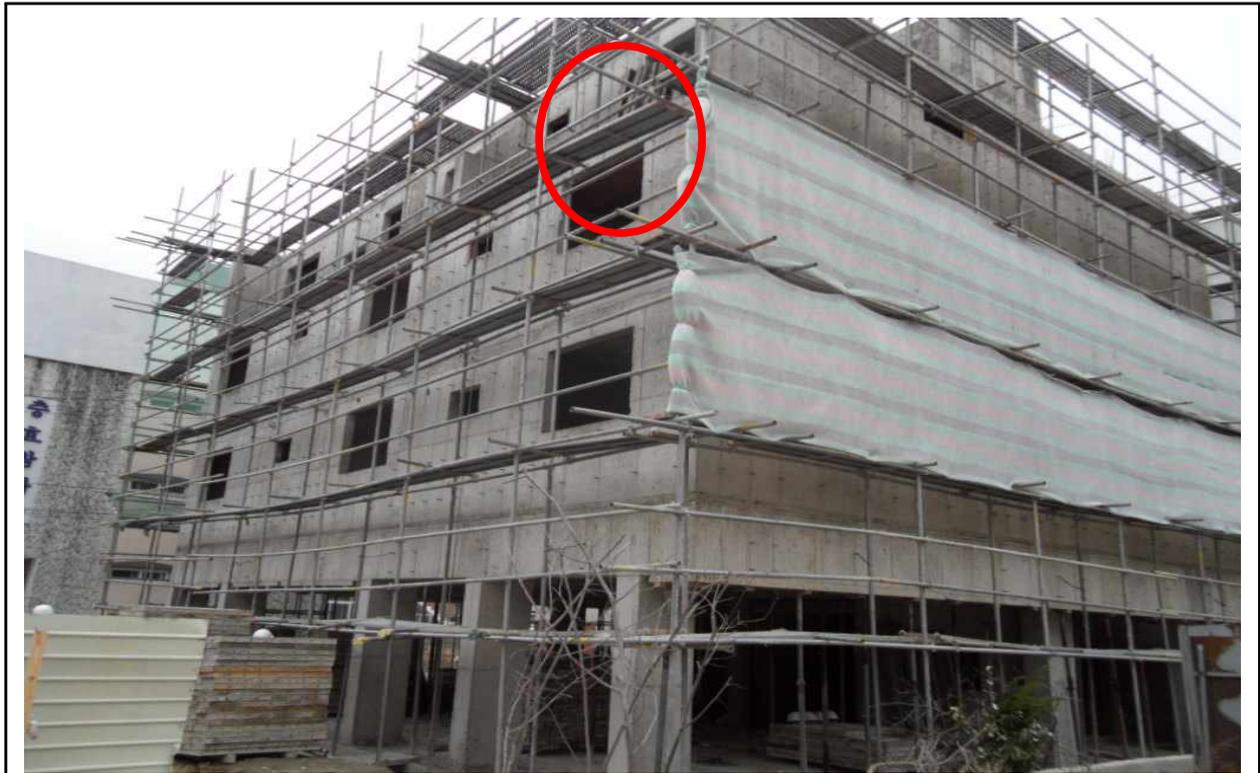
재해 발생 현장 전경 및 낙하물 발생 지점

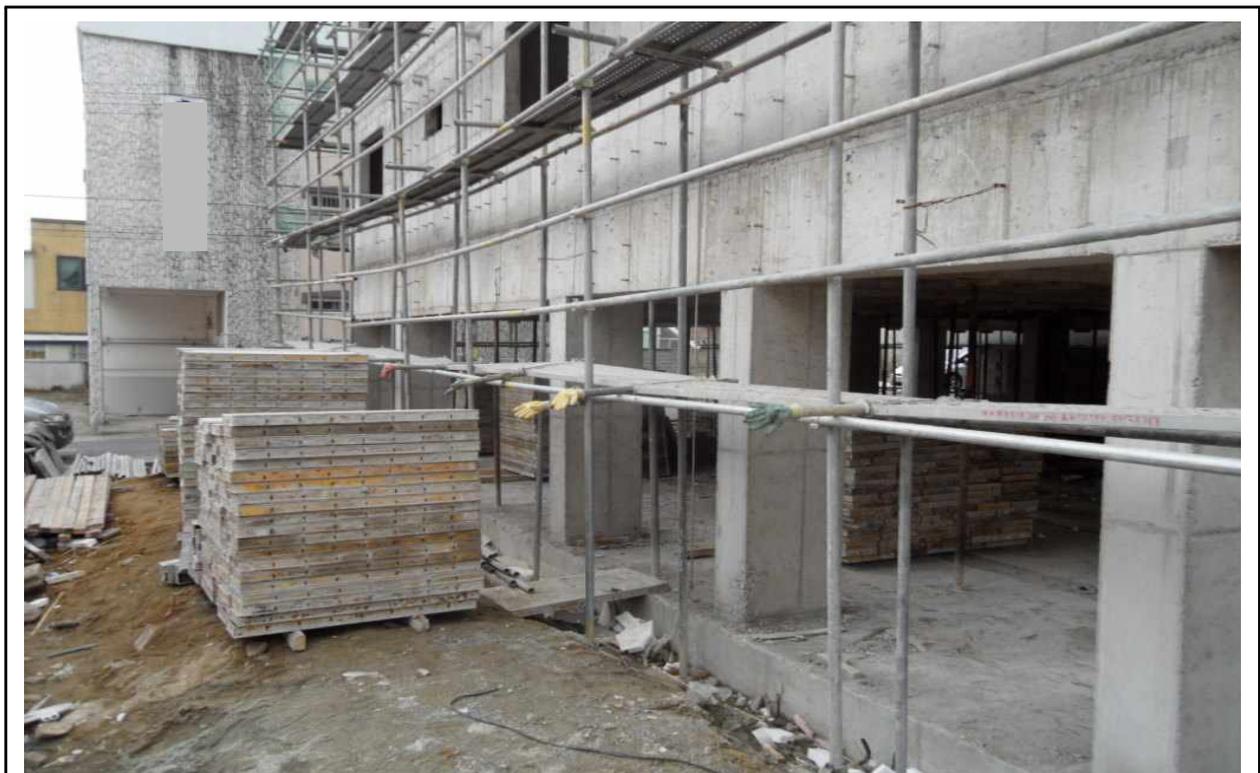
재해 발생 지점(피재자의 작업 지점)

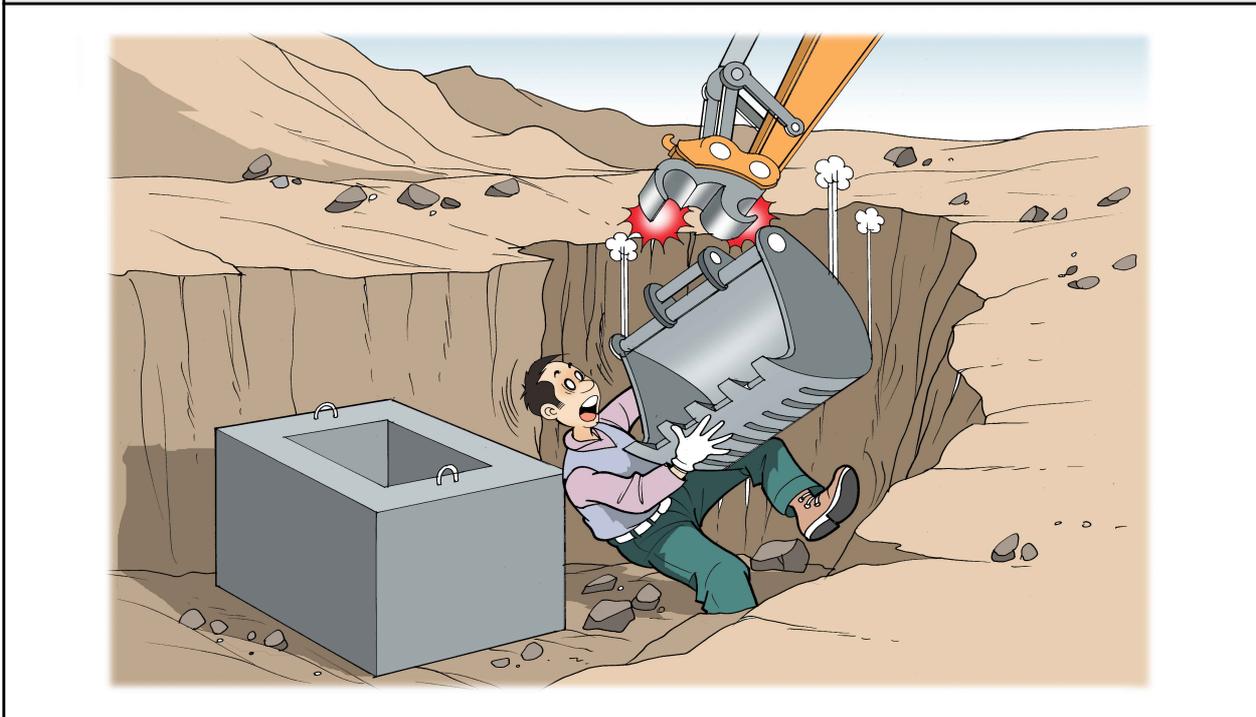
재 해 상 황 도

공 사 명	○○ 센터 건립공사	발생일시	2012.02.29(수) 13:28경
재해형태	낙하	재해정도	사망 1명
소 재 지	인천광역시 중구 신흥동	공사규모	지하 1층, 지상 3층
재해개요	우수관로의 맨홀 설치 작업 중, 굴삭기의 콕커플러(Quick coupler, 버킷과 굴삭기 암의 연결부)로부터 낙하한 버킷(Bucket)에 피해자가 깔림.

안전대책	<ul style="list-style-type: none"> - 굴삭기 등의 차량계 건설기계를 사용하여 작업을 하는 경우에는 운전 중인 해당 차량계 건설기계에 접촉되어 근로자가 부딪칠 위험이 있는 장소에 근로자의 출입 금지. - 굴삭기(백호우)의 버킷 장착시 이탈방지를 위한 안전핀 체결 등 버킷의 불시 낙하 방지 조치
------	---

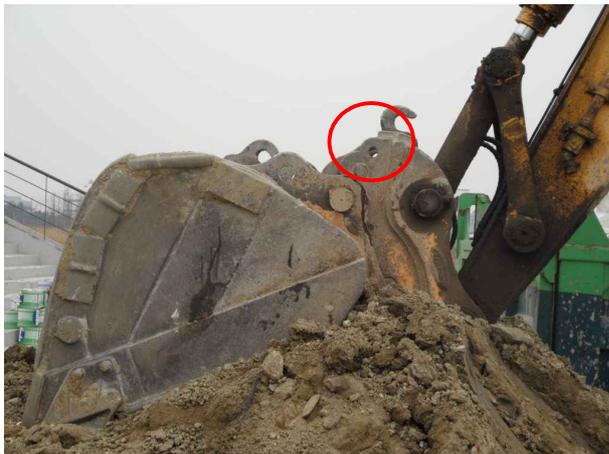
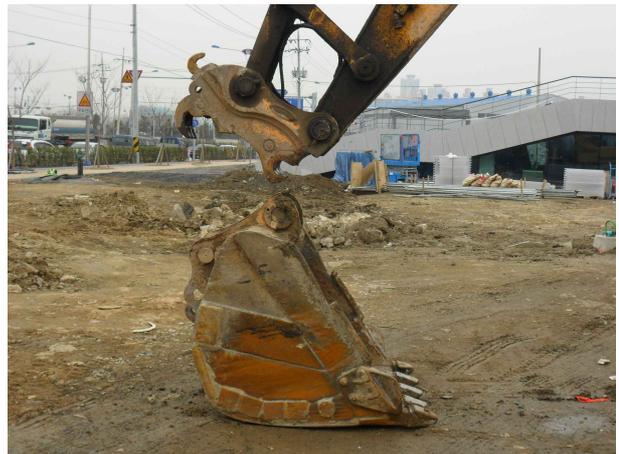
안전핀 미체결(좌), 버킷과 쿼터플러의 분리(좌)

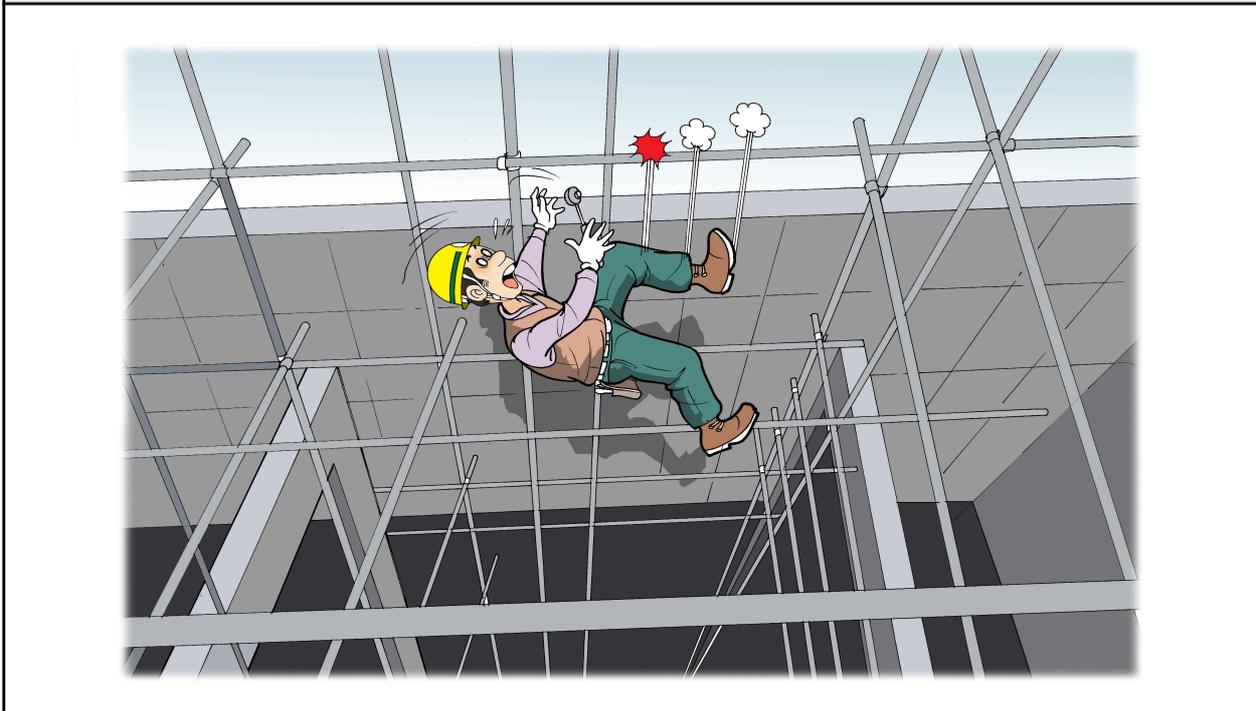
재해상황도

공사명	○○ 병원 신축공사	발생일시	2012.02.20(월) 14:30경
재해형태	추락	재해정도	사망 1명
소재지	경기도 화성시 석우동	공사규모	지하 3층, 지상 14층
재해개요	옥탑층(헬리포트) 주변 외부 마감공사를 위한 비계 설치 작업 중, 비계의 띠장재(수평부재) 위에서 옥상층 바닥으로 추락(높이 약8m)

안전대책	<ul style="list-style-type: none"> - 비계재료의 연결·해체작업을 하는 경우에는 폭 20센티미터 이상의 발판을 설치하고 근로자로 하여금 안전대를 사용하도록 하는 등 추락을 방지하기 위한 조치 실시
-------------	---
