건설 중대재해 사례와 대책

2012. 6

발전 설비 해체 작업 중 가스 폭발

보일러 정비 작업 중 시스템 비계 도괴

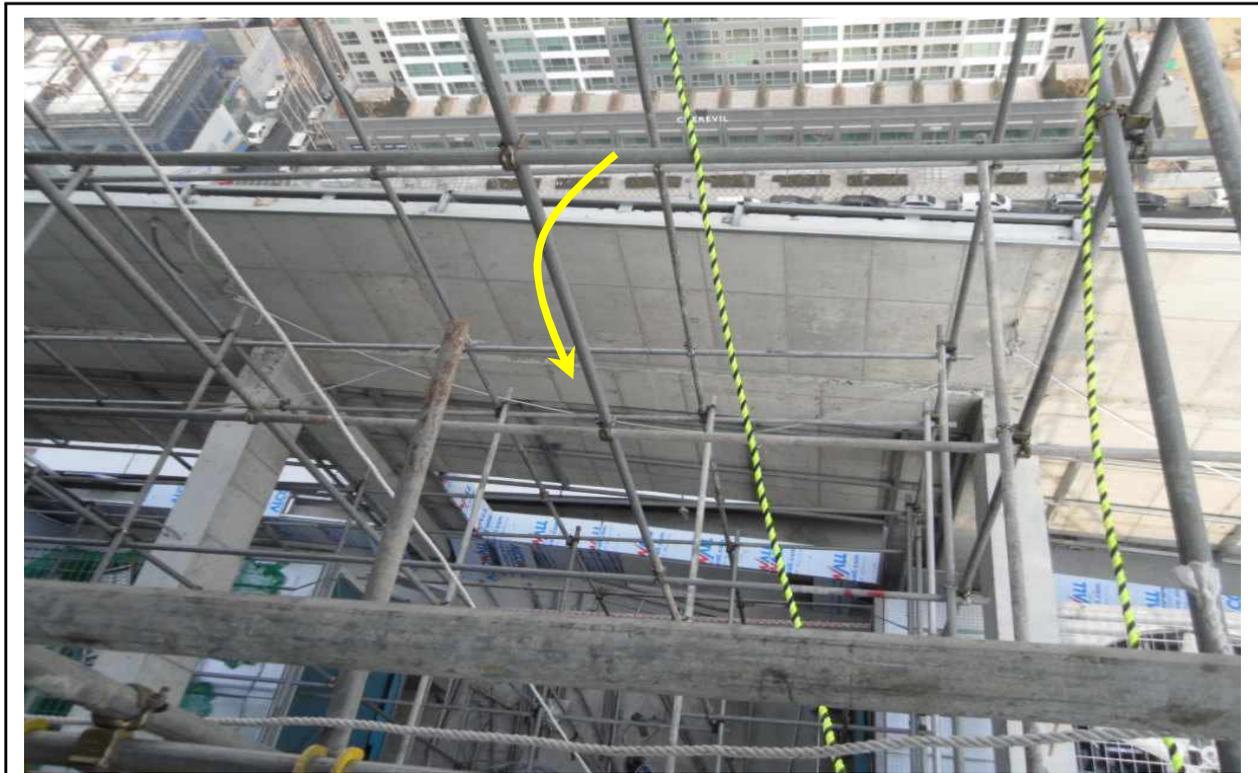
추락 지점

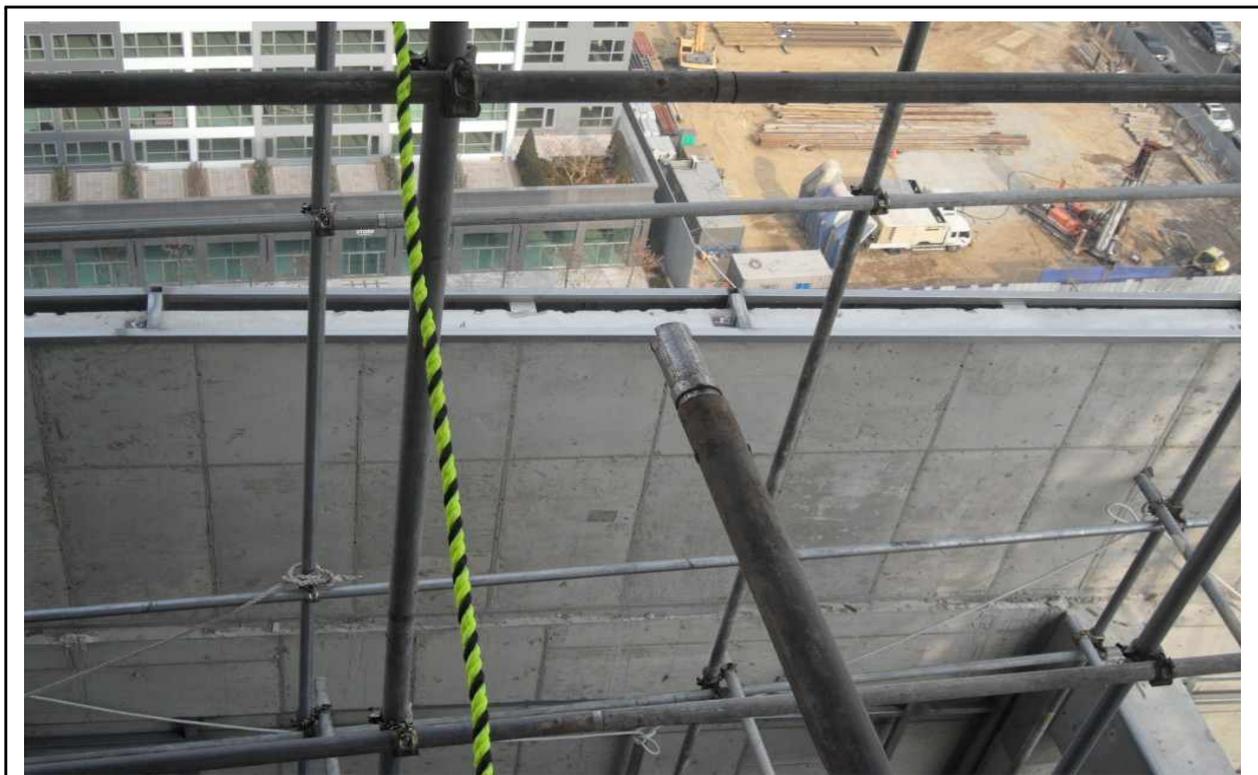
피재자가 조립 중이던 부재(추정)

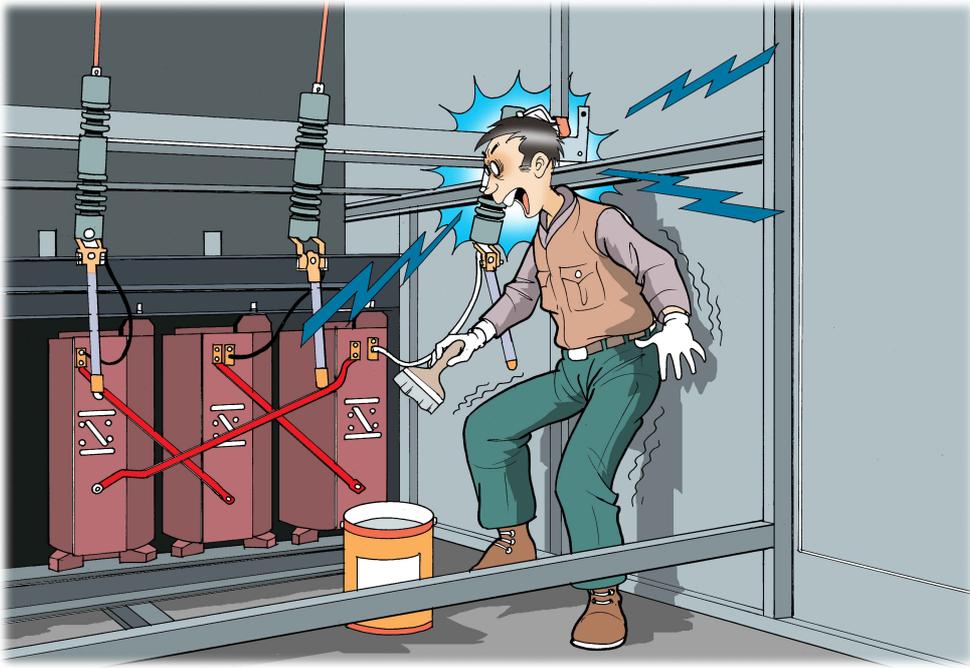
재해상황도

공사명	○○ 병원 신축공사	발생일시	2012.02.23(목) 15:10경
재해형태	감전	재해정도	사망 1명
소재지	제주특별자치도 제주시 이도동	공사규모	지하 1층, 지상 6층
재해개요	옥상 수변전설비 주변의 파라펫 도장작업을 위한 공간이 확보되지 않아, 수변전설비실의 문을 열고 안쪽으로 진입하여 작업 중, COS(Cut Out Switch) 1차측 충전 단자에 접촉되어 감전 사망.

안전대책	<ul style="list-style-type: none"> - 관계 근로자가 아닌 사람의 출입이 금지되는 장소에 충전부를 설치하고, 위험표시 등의 방법으로 방호를 강화. - 근로자의 감전위험을 방지하기 위하여 개폐되는 문 등을 견고하게 고정 (시건 조치 등)
-------------	--

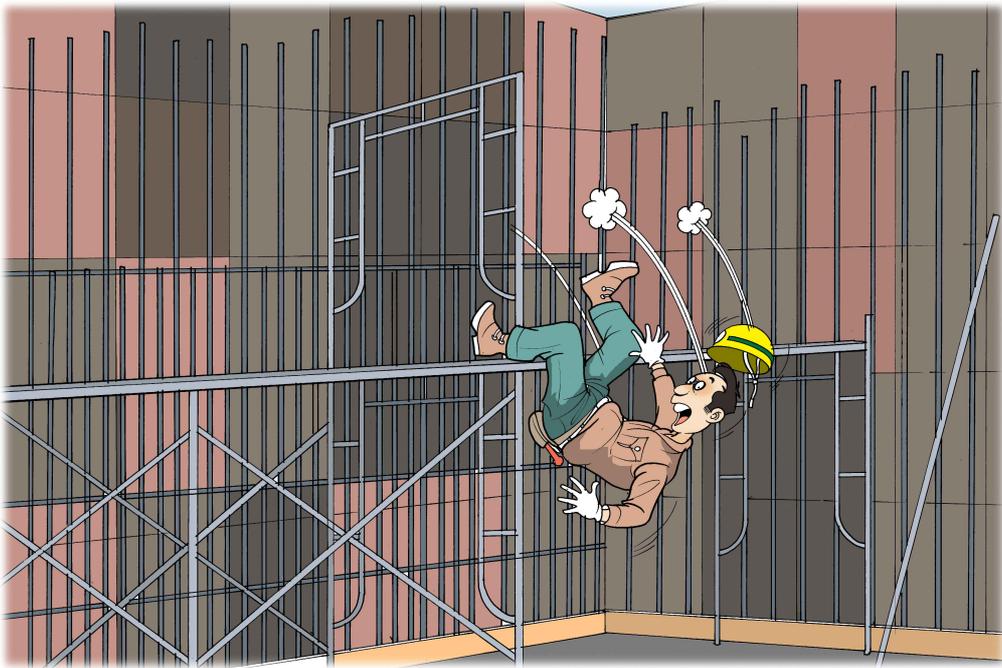
재해상황도

공사명	○○ 초등학교 신축공사	발생일시	2012.03.07(수) 오전10:50경
재해형태	추락	재해정도	사망 1명
소재지	전라북도 군산시 오식도동	공사규모	지하 1층, 지상 4층
재해개요	지하벽체 철근 배근 작업을 위하여 작업발판용으로 이동식비계를 조립하던 피해자가 1단 상부에서 2단의 주틀을 조립하던 중 추락(높이 약 1.7m)

안전대책	<ul style="list-style-type: none"> - 비계재료의 연결·해체작업을 하는 경우에는 폭 20센티미터 이상의 발판을 설치하고 근로자로 하여금 안전대를 사용하도록 하는 등 추락을 방지하기 위한 조치 실시
-------------	---

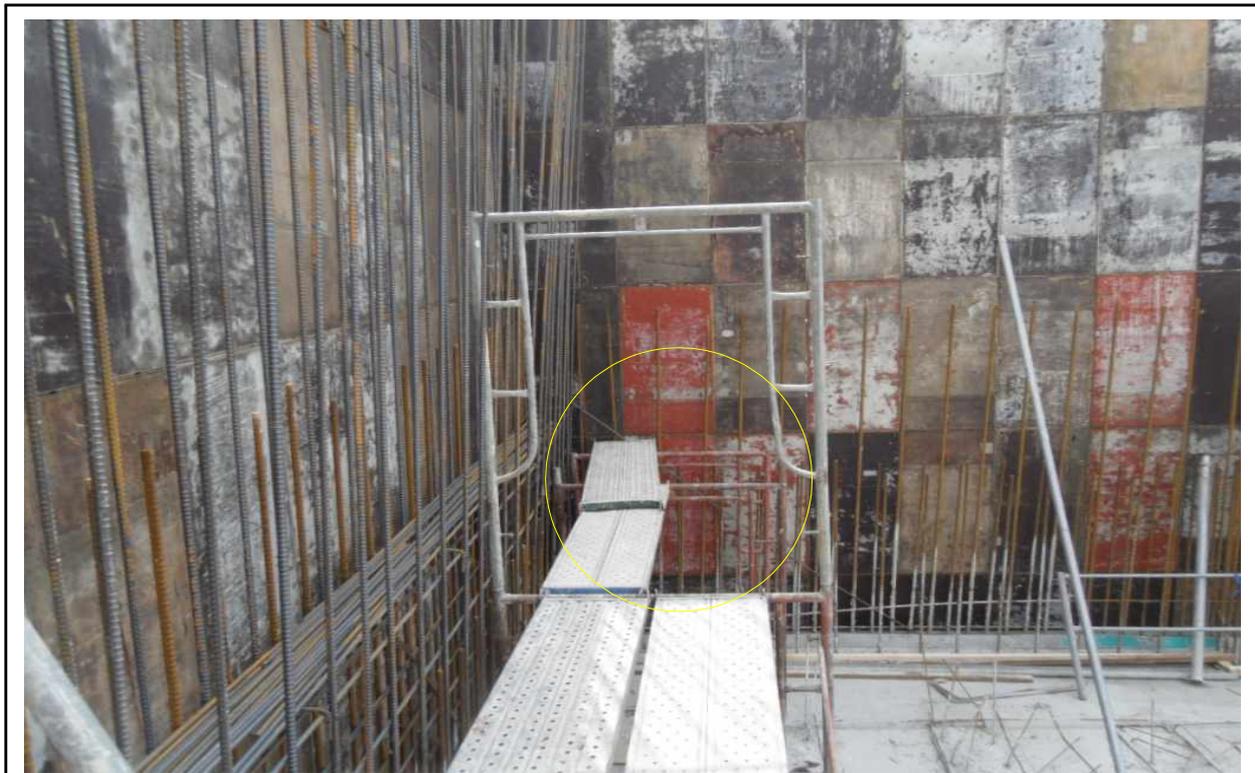
피재자의 작업 지점

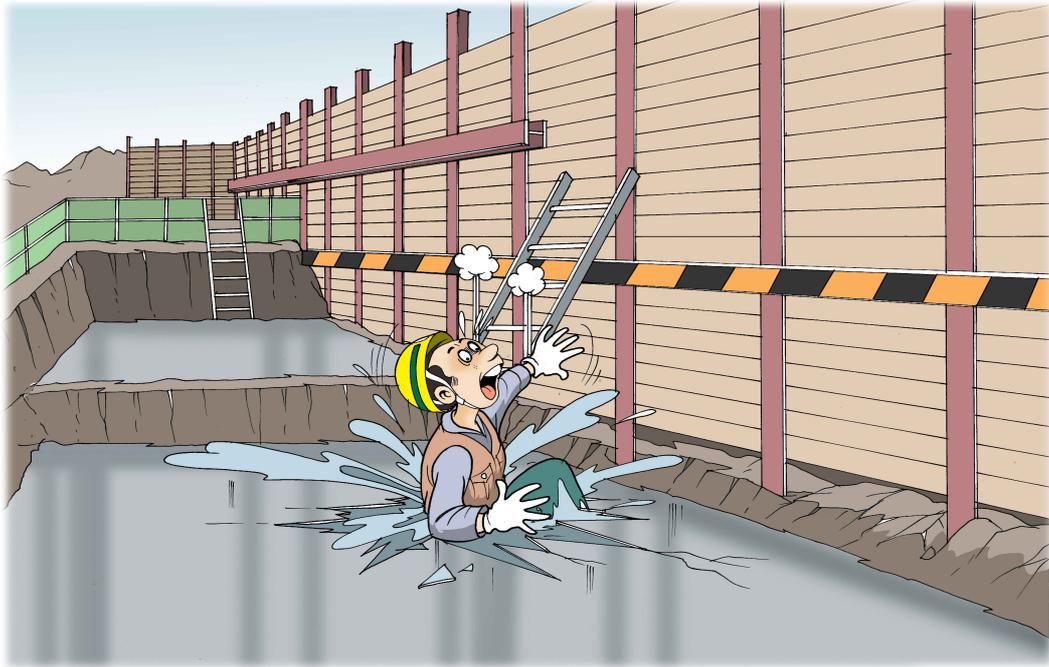
재 해 상 황 도

공 사 명	○○ 센터 신축공사	발생일시	2012.01.25(수)
재해형태	익사	재해정도	사망 1명
소 재 지	경상북도 영덕군 영덕읍	공사규모	건물 2개동 (지하 1층, 지상 3층)
재해개요	건설현장에 출근한 피해자가 행방 불명되어 수색 중, 피트(PIT)층의 집수정(수심 2.5m)에서 익사한 피해자 발견.

안전대책	<ul style="list-style-type: none"> - 개구부로서 근로자가 추락할 위험이 있는 장소(익사 위험 장소 포함)에는 안전난간, 울타리 등을 충분한 강도를 가진 구조로 설치. - 집수정 주변에서 작업시, 안전대를 이용하는 등 익사 사고 예방조치 실시.
-------------	---

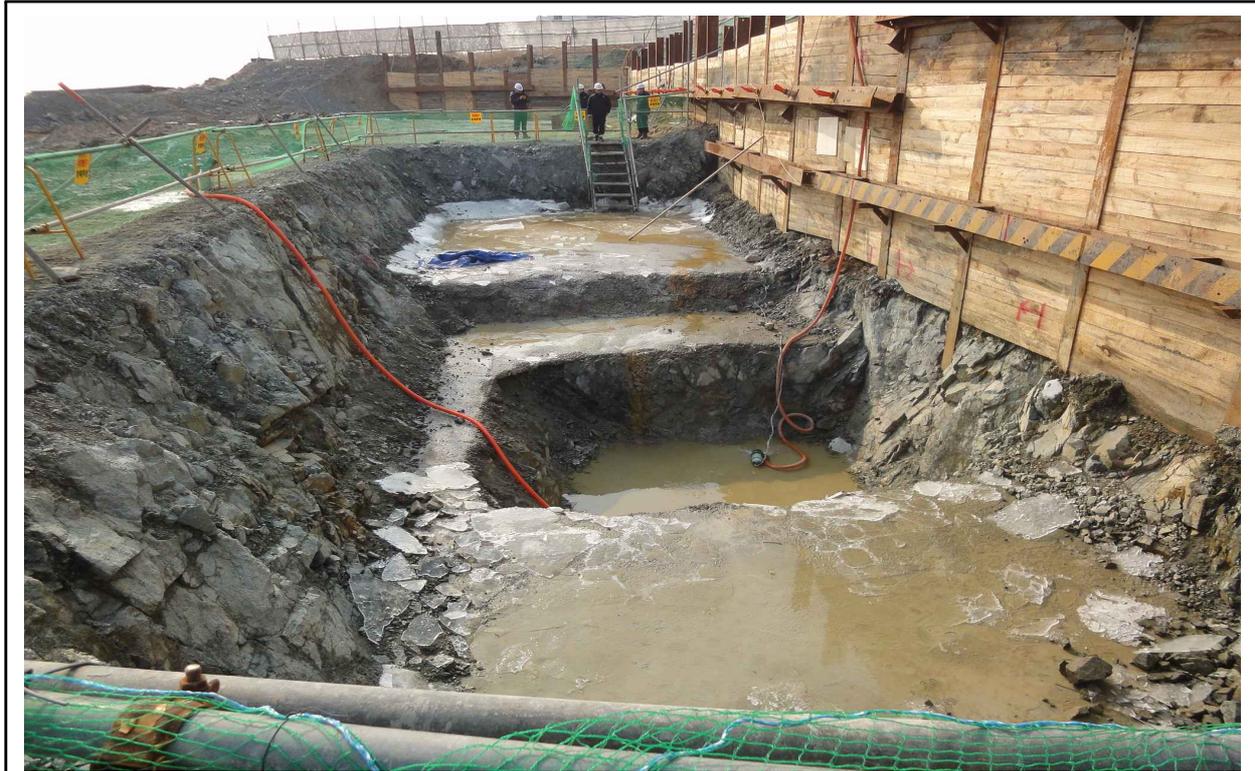
재해 발생 지점 (집수정 배수 후)

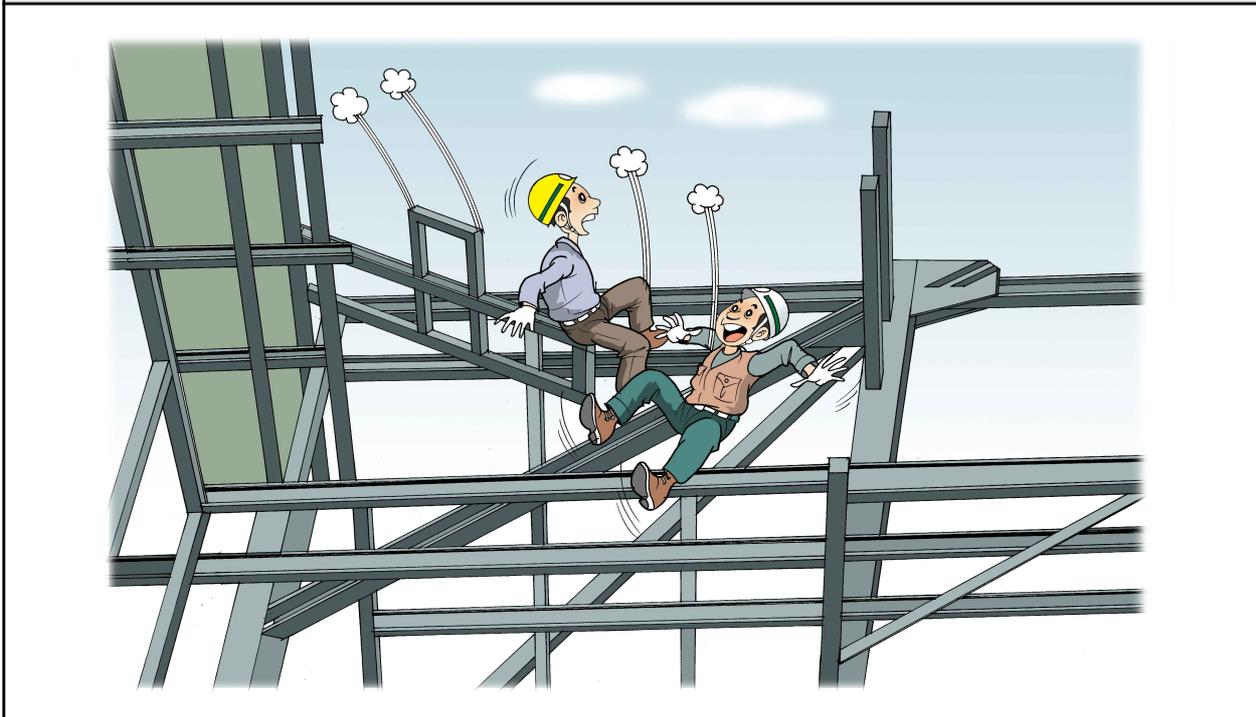
재해상황도

공사명	○○ 설비 건설공사	발생일시	2012.02.08(수) 13:30경
재해형태	추락	재해정도	사망 1명, 부상 1명
소재지		공사규모	
재해개요	캐노피 부분 철골 설치를 위하여, 피해자 2명이 가조립된 철골 부재 상부에서 작업 중에, 가조립된 부분이 탈락되면서 피해자 2명이 추락(높이 약 15m)하여 1명 사망, 1명 부상.

안전대책	<ul style="list-style-type: none"> - 철골의 접합부가 충분히 지지되는 구조로 작업을 실시하고 필요할 경우 양중기와 걸이로프 등을 이용하여 보강 후 작업 실시. - 철골의 연결 작업시 작업발판을 설치 또는 안전대걸이 시설 설치 및 안전대 사용 등의 조치로 근로자의 추락 예방.
------	---

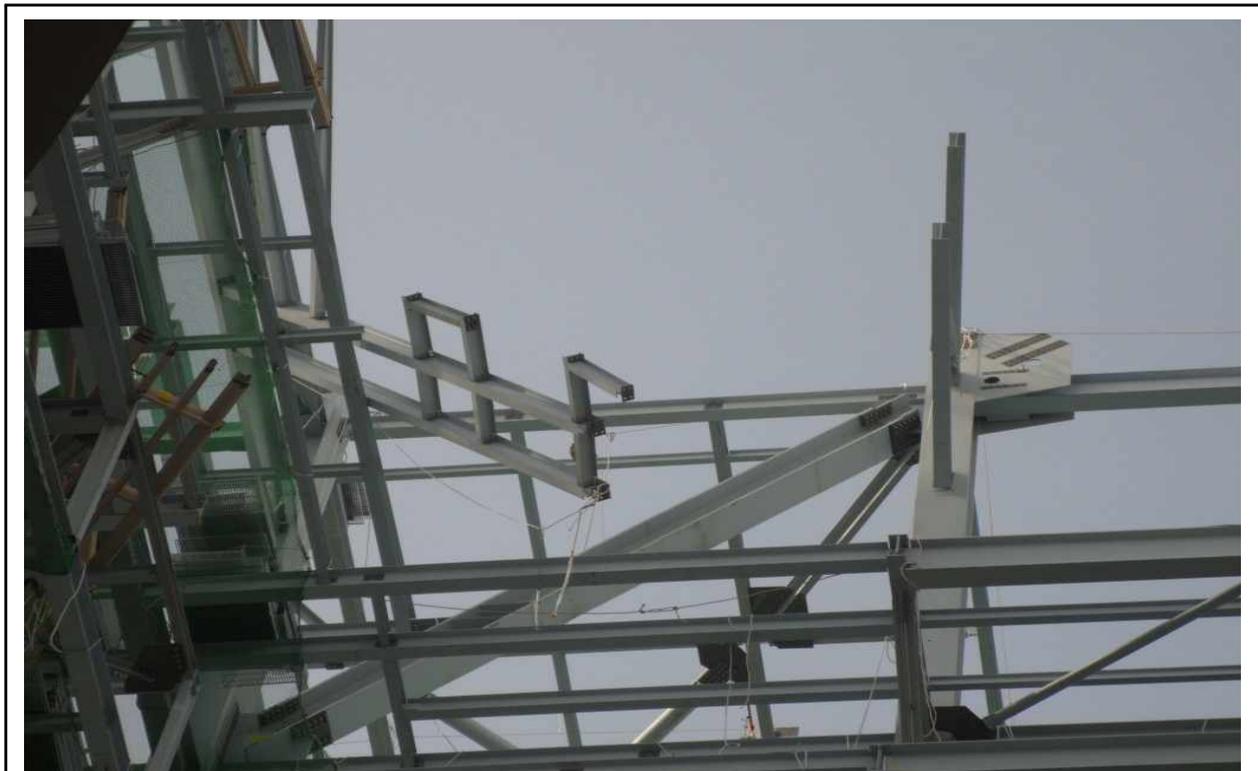
피재자의 작업(추락) 지점

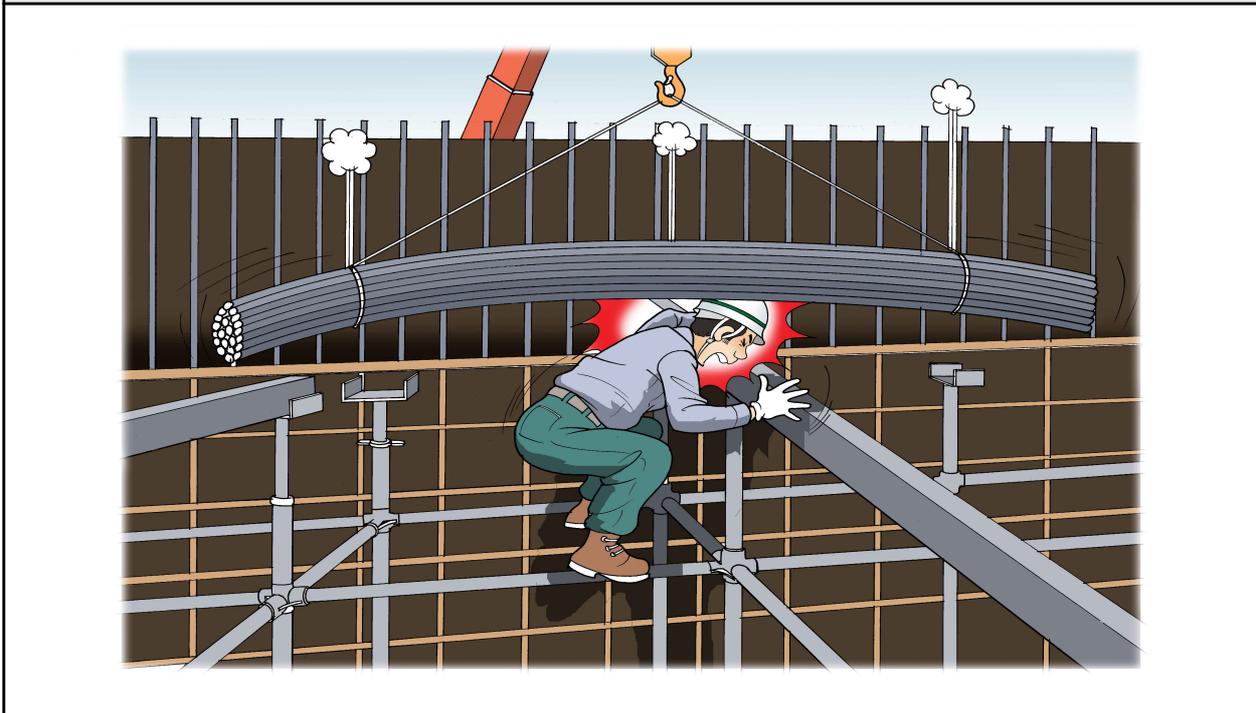
재해상황도

공사명	○○ 설비 신축공사	발생일시	2012.03.12(월) 13:10경
재해형태	협착	재해정도	사망 1명
소재지	경상북도 포항시 남구	공사규모	원료저장 설비 1개소
재해개요	이동식 크레인을 이용하여 철근 다발(약512kg)을 시스템 동바리 상부로 운반하던 중, 철근 다발과 시스템 동바리 사이에 협착.

안전대책	<ul style="list-style-type: none"> - 철근다발 등의 중량물을 취급하는 작업시에는 해당 작업 및 작업장에 대한 사전조사를 실시하고, 협착 등의 위험을 예방할 수 있는 작업 계획을 수립·준수. - 근로자의 출입을 통제하여 인양물이 작업자의 머리 위로 통과하지 않도록 조치.
------	--

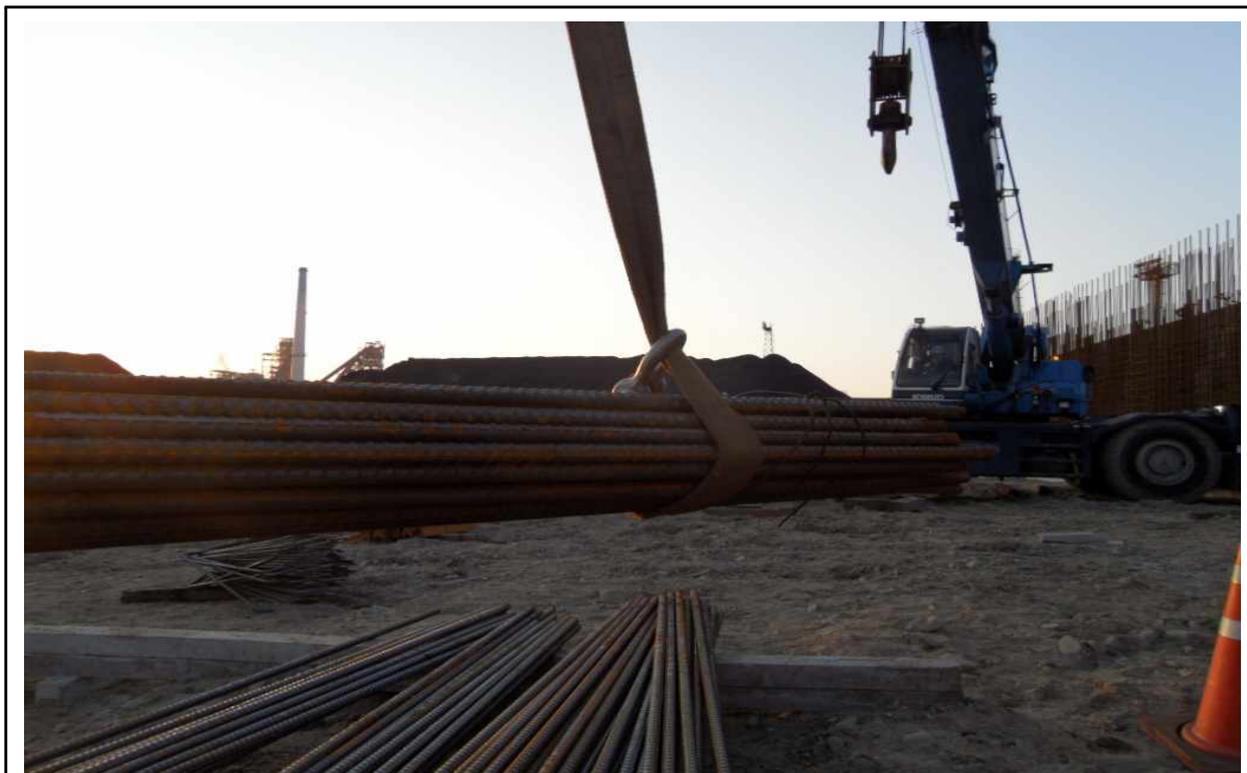
피해자가 협착된 철근 다발 (중량 : 약 512Kg)

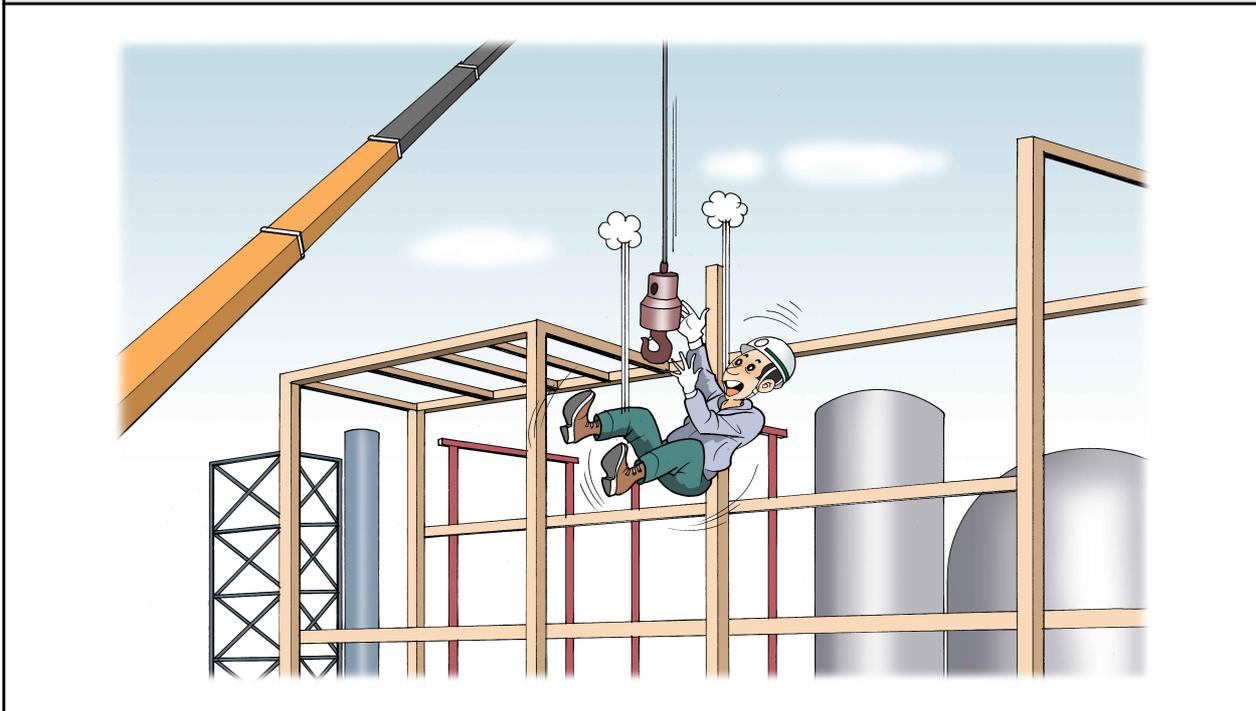
재해상황도

공사명	○○ 공장 신축공사	발생일시	2012.01.29(일) 오전11:30경
재해형태	추락	재해정도	사망 1명
소재지	강원도 강릉시 옥계면	공사규모	공장 등 철골구조물 7개소
재해개요	공장 부속 건물의 지붕층 철골 부재 조립 작업 후, 피해자가 이동식 크레인의 훅블럭(Hook Block)에 매달려 지상으로 하강 중에 추락 (높이 약 12m)

안전대책	<ul style="list-style-type: none"> - 근로자가 수직방향으로 이동하는 철골부재에는 답단(踏段) 간격이 30센티미터 이내인 고정된 승강로를 설치. - 크레인을 사용하여 근로자를 운반(이동) 금지 및 근로자를 달아 올린 상태에서 작업에 종사 금지.
-------------	---

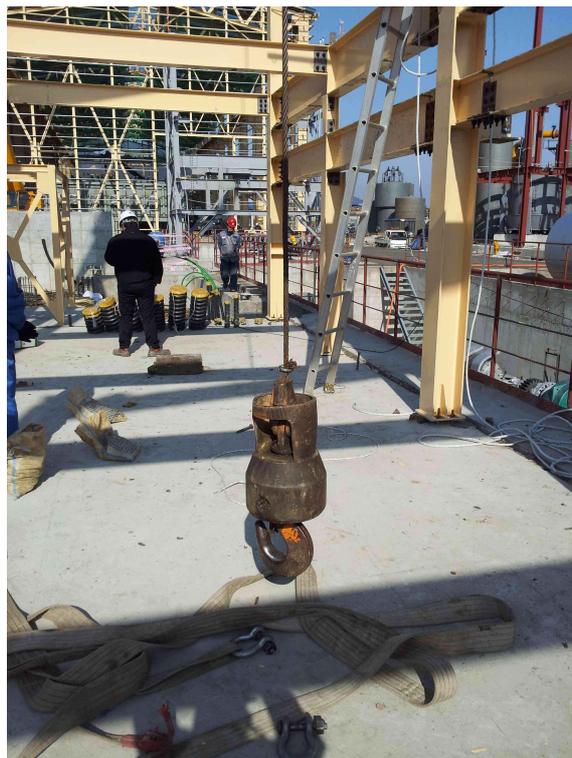
피재자가 매달려 이동 중이던 훅블럭(Hook Block)

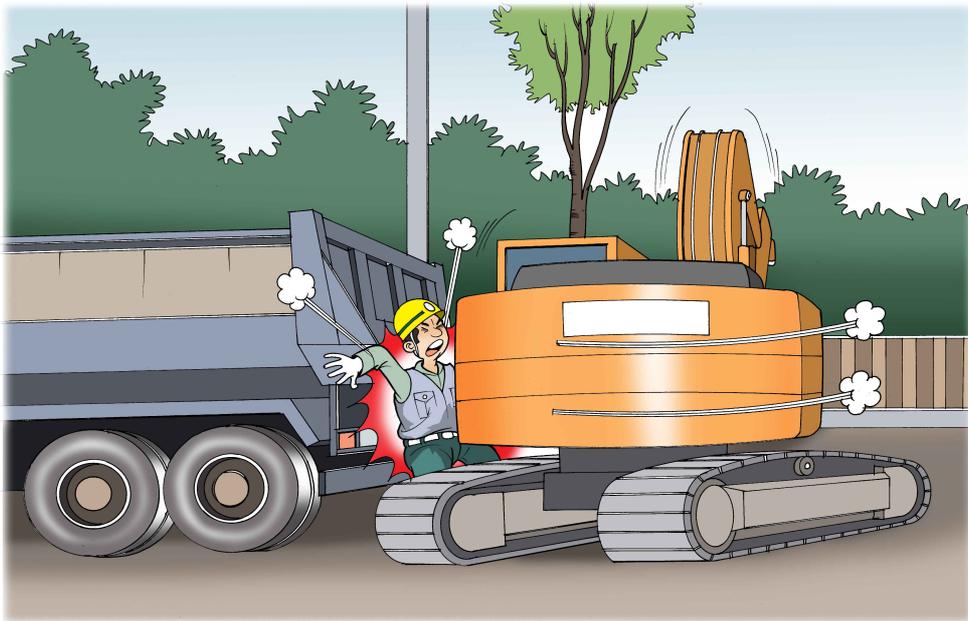
재해상황도

공사명	○○ 오수처리시설 개선공사	발생일시	2012.03.21(수) 14:40경
재해형태	협착	재해정도	사망 1명
소재지	전라북도 완주군 봉동읍	공사규모	오수처리시설 1개소
재해개요	콘크리트 폐기물 반출 작업 중, 피해자(덤프트럭 운전자)가 덤프트럭 후면부 적재함과 백호우 후면 회전부(Counter weight) 사이에 협착.

안전대책	<ul style="list-style-type: none"> - 운전 중인 차량계 건설기계(백호우)에 근로자가 부딪치거나 협착 위험이 있는 장소에는 근로자 출입 금지 조치(작업상 필요시 유도자를 배치하고 해당 차량계 건설기계를 유도)
------	--

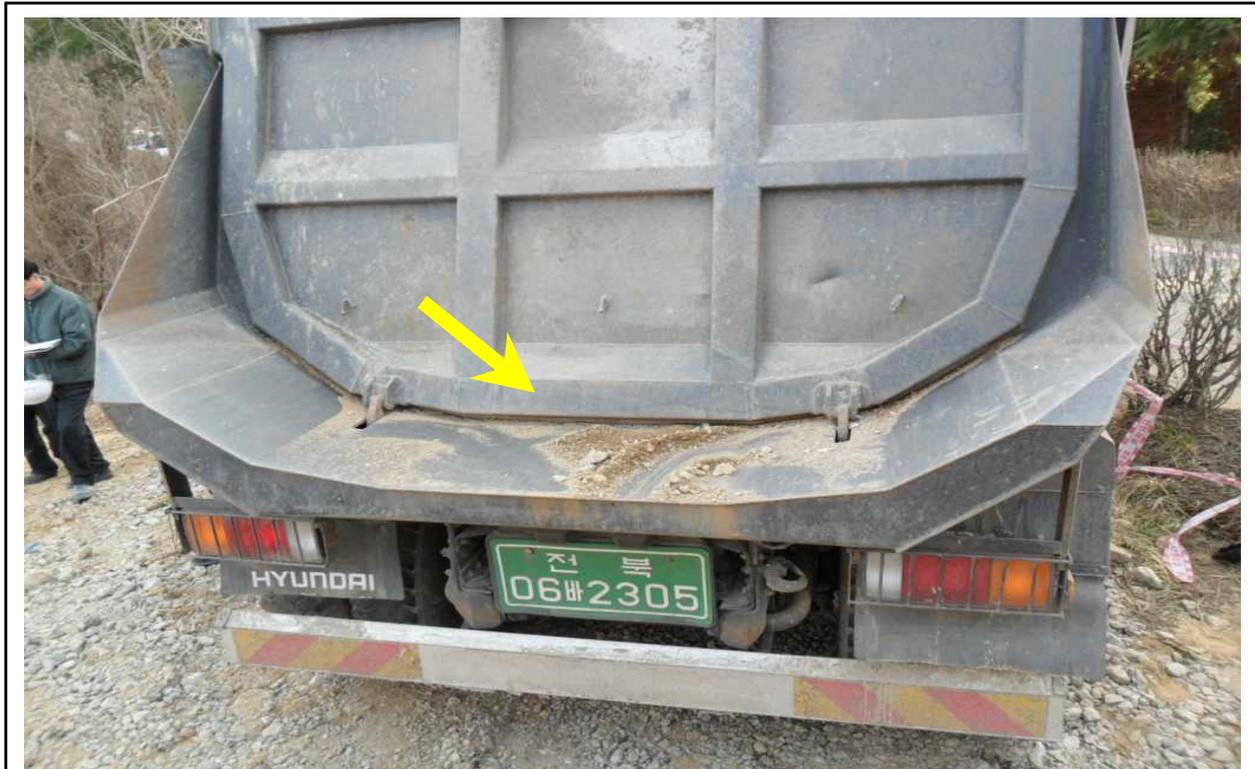
재해 발생 직전에 피해자가 제거하려던 토사 및 잔재물

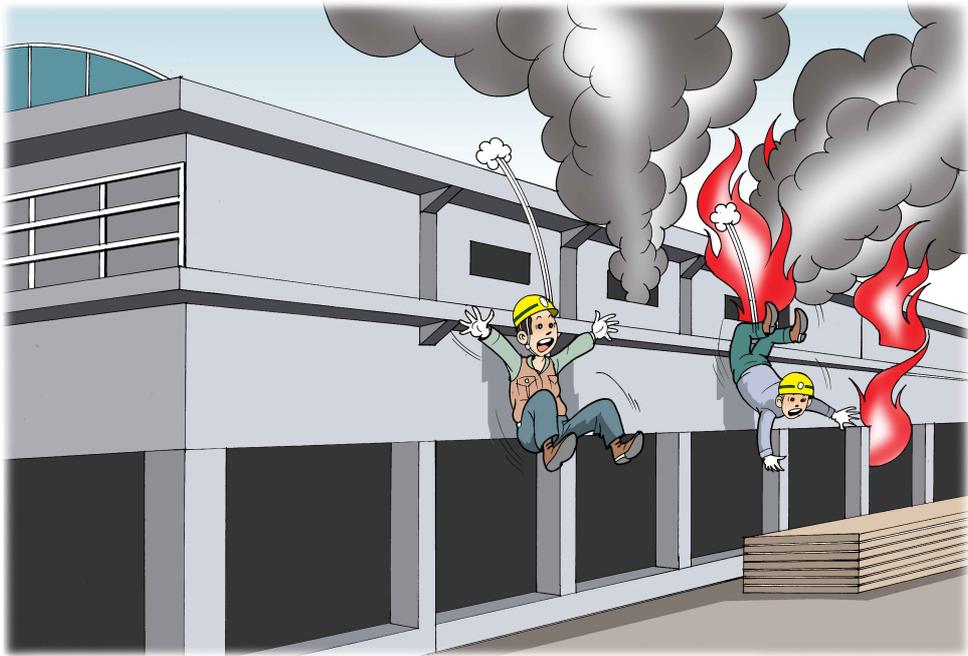
재해상황도

공사명	○○ 공장 철거 및 증축공사	발생일시	2012.01.29(일) 오전10:50경
재해형태	화재	재해정도	사망 1명, 부상 1명
소재지	경상남도 창원시 마산회원구	공사규모	지상 2층
재해개요	지붕 해체를 위한 용단(산소+LPG) 작업 중, 판넬(내부 단열재:우레탄폼)에 불이 붙어 지붕전체로 화염이 확산되자, 피해자 2명이 약 15미터 하부의 지상으로 뛰어내려 1명 사망, 1명 부상.

안전대책	<ul style="list-style-type: none"> - 폭발이나 화재가 발생할 우려가 있는 장소 또는 그 상부에서 불꽃이나 아크를 발생하거나 고온으로 될 우려가 있는 화기·기계·기구 및 공구 등을 사용 금지 - 급박한 위험상황 발생시 근로자가 피난할 수 있는 피난통로를 사전에 확보
-------------	---

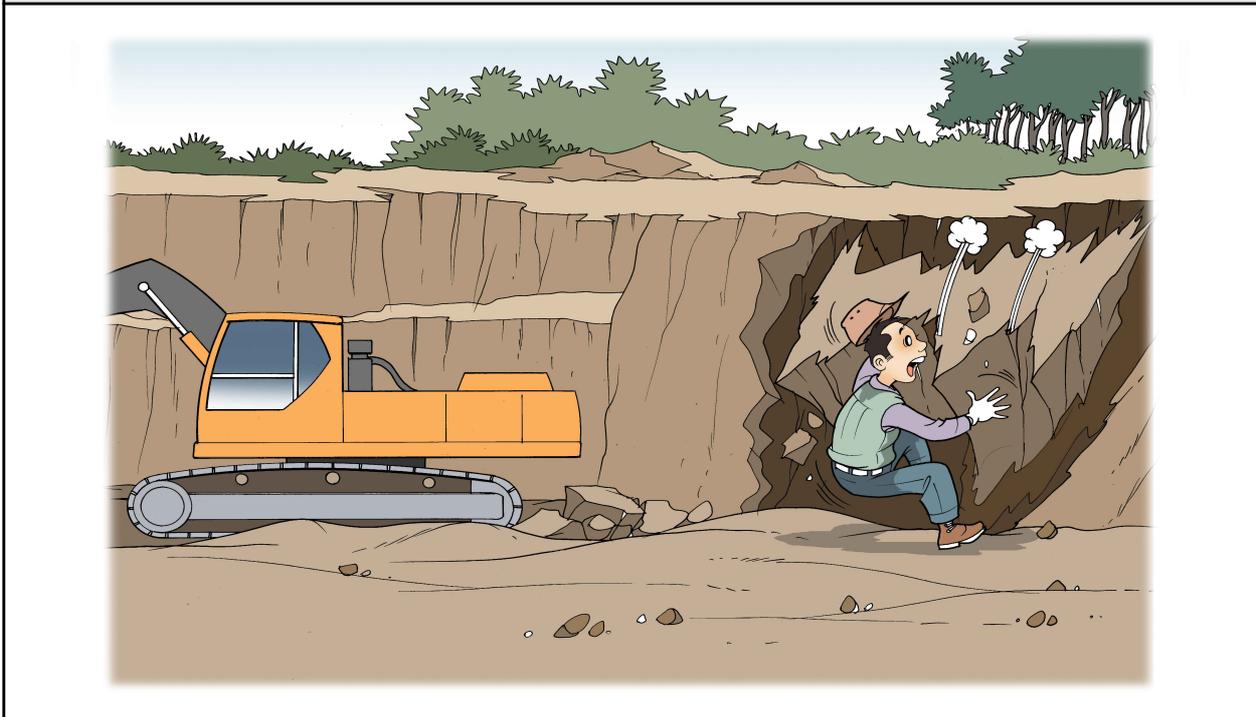
재해 상황도

공사명	○○ 시설 조성공사	발생일시	2012.01.13(금) 19:30경
재해형태	붕괴	재해정도	사망 1명
소재지	강원도 홍천군 서면	공사규모	면적 약11.2km ²
재해개요	토사 굴착 및 상차 작업을 실시하던 피해자(굴삭기 운전)가 굴삭기에서 하차하여 굴착면 확인하던 중에, 굴착사면 상단부에서 붕괴된 토사에 매몰.

안전대책	<ul style="list-style-type: none"> - 굴착작업을 하는 때에는 토질에 따른 굴착면의 기울기 기준을 준수. - 지반의 붕괴 위험을 방지하기 위하여 작업전에 작업장소 및 그 주변의 부석·균열의 유무, 함수·용수 및 동결상태 등의 변화를 점검하도록 하고 이상발견 시 작업중지, 근로자의 출입 금지 등 필요한 조치.
------	---

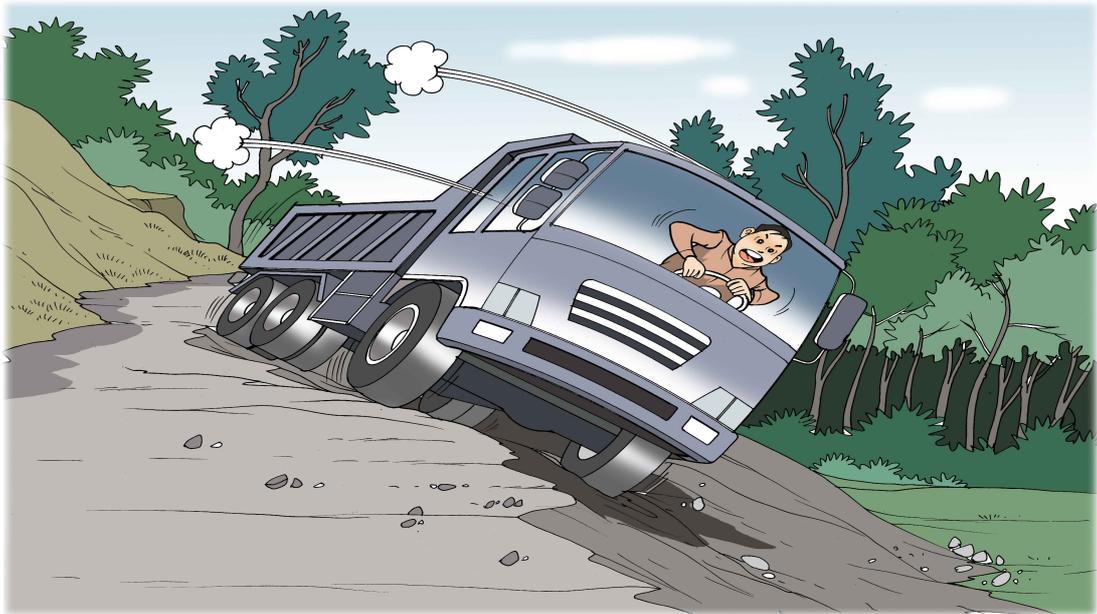
재해상황도

공사명	○○ 도로 건설공사	발생일시	2012.03.28(수) 15:10경
재해형태	전도	재해정도	사망 1명
소재지	울산광역시 동구 방어동	공사규모	연장 8.3km
재해개요	공사용 가설도로 개설을 토사 및 암석을 운반하여 하차 후 전진하던 덤프트럭이 가설도로 단부에서 전도되어 운전 중이던 피해자가 사망.

안전대책	<ul style="list-style-type: none"> - 가설도로는 덤프트럭 및 각종 장비의 안전운행에 적합한 충분한 폭으로 설치 및 유지. - 덤프트럭의 운행시 전도 등의 위험이 있을 경우 유도자를 배치하고, 지반의 부동침하 및 갓길 붕괴를 방지하기 위한 조치 실시 및 가설도로 단부에 접근을 막을 수 있는 안전시설물 설치.
-------------	---

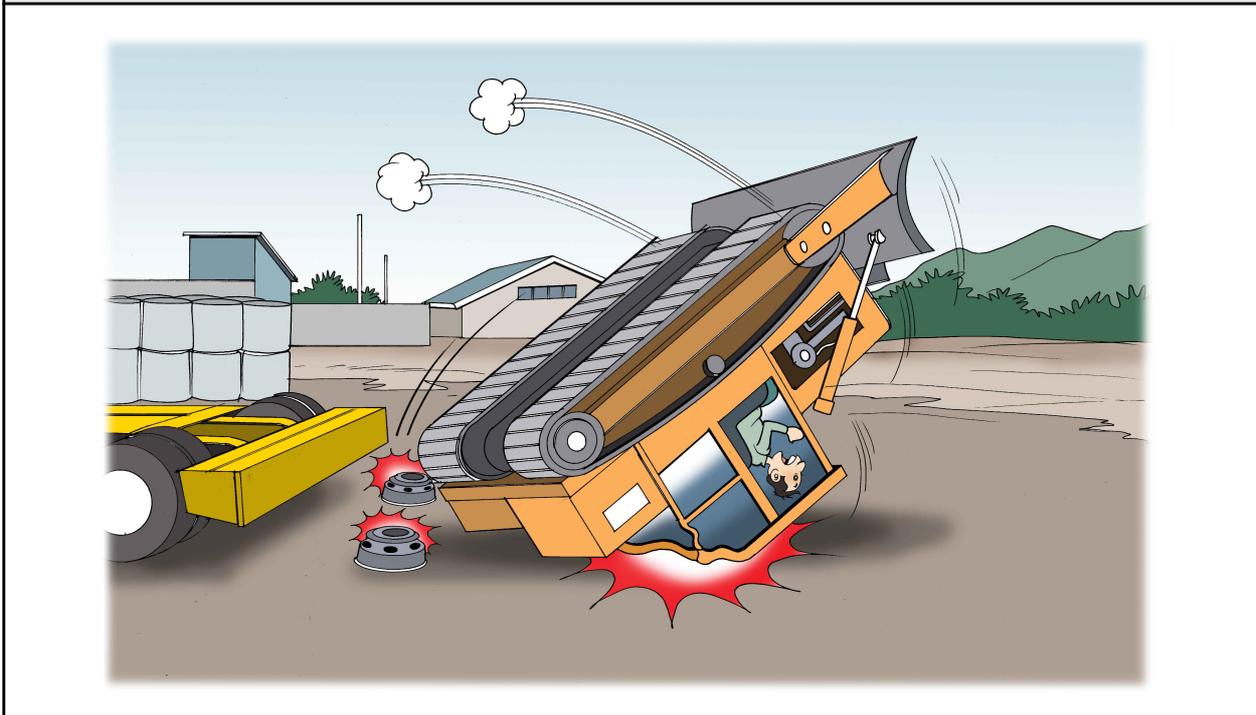
재해상황도

공사명	○○ 하수 시설 개선공사	발생일시	2012.03.30(금) 오전08:01경
재해형태	협착	재해정도	사망 1명
소재지		공사규모	
재해개요	사토장의 불도저를 반출하기 위하여 운반(이송)용 트레일러에 싣던 중, 불도저가 전복되면서 근로자(불도저 운전)가 협착.

안전대책	<ul style="list-style-type: none"> - 차량계건설기계를 이송하기 위하여 화물자동차 등에 싣거나 내리는 작업 시 발판을 사용하는 경우, 충분한 길이·폭 및 강도를 가진 것을 사용하고 적당한 경사를 유지 및 견고하게 설치.
------	--

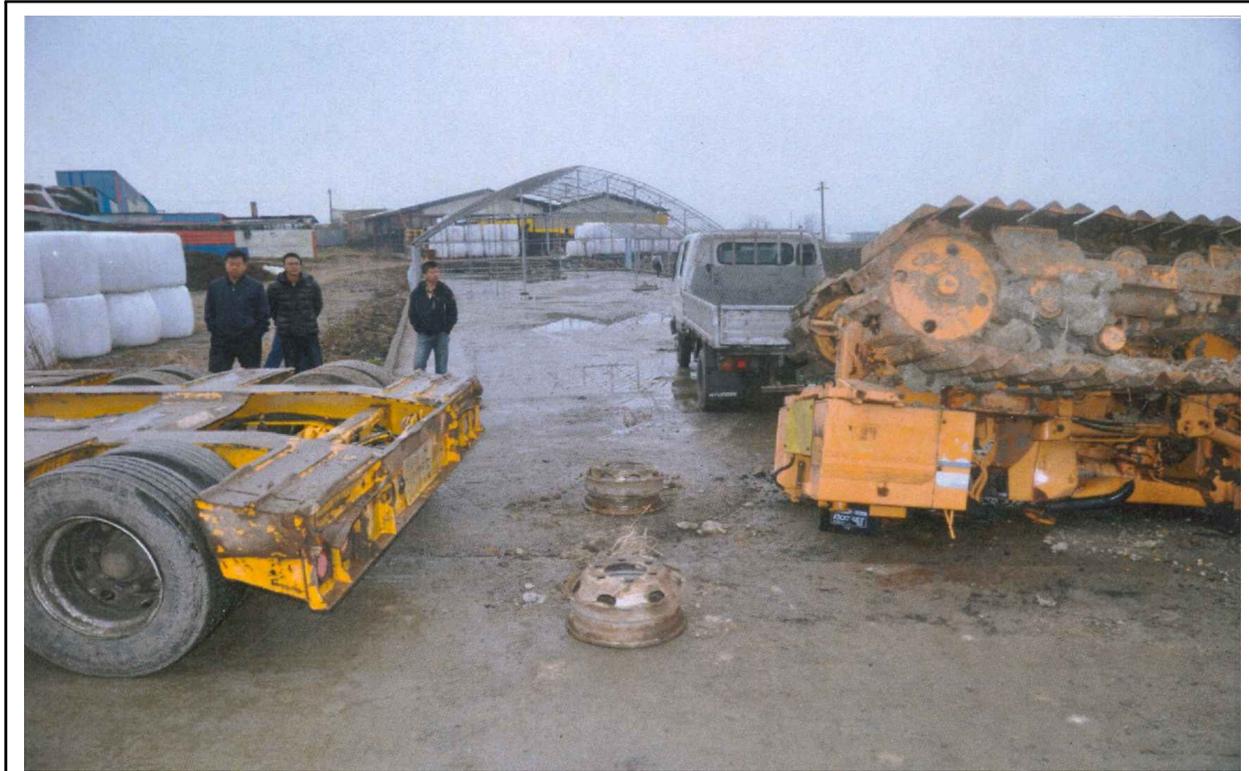
재해 발생 현장 전경 (전복된 불도저)

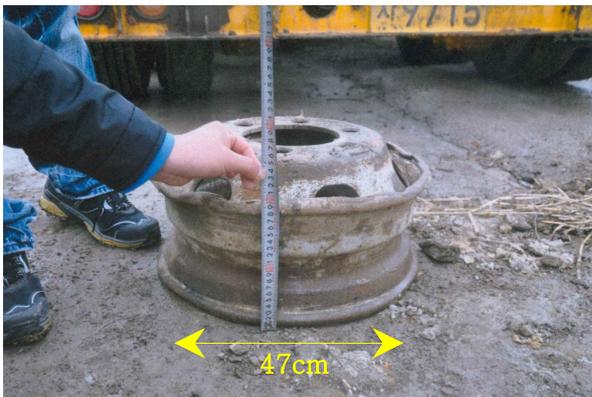
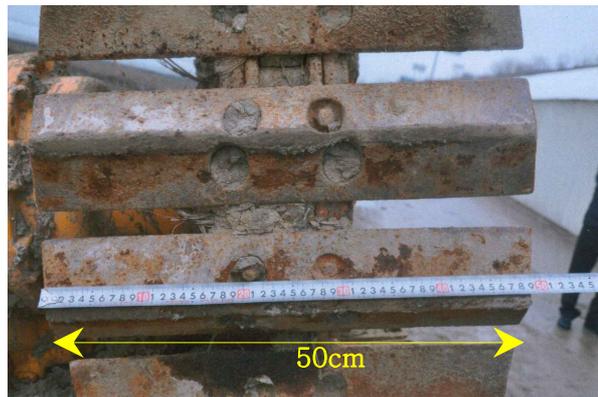
경사발판 대용으로 사용한 자동차 휠(좌)과 불도저 궤도(우)

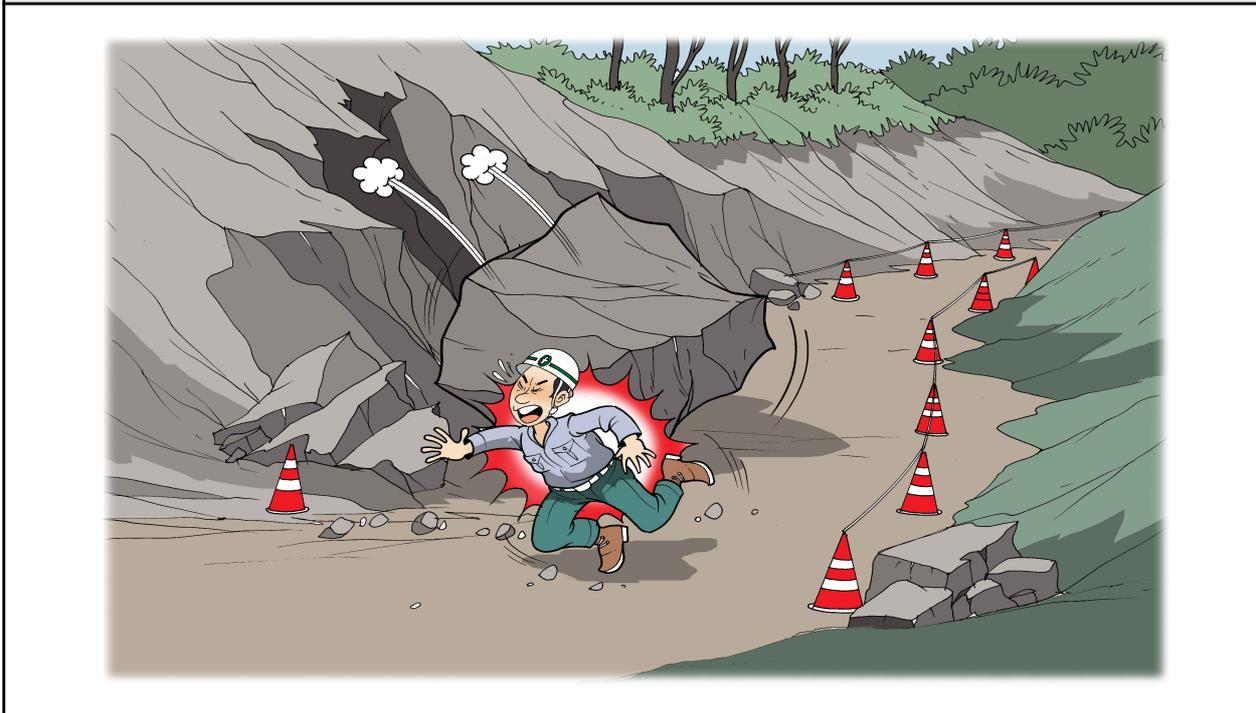
재해상황도

공사명	○○ 도로 건설공사	발생일시	2012.01.20(금) 11:20경
재해형태	낙하	재해정도	사망 1명
소재지	경상북도 울진군 서면	공사규모	연장 6.2km
재해개요	피재자(공사과장)가 발파작업 예정 구간에 대한 검측을 받고 가설도로를 따라 이동하던 중, 가설도로의 상부 사면에서 발생한 낙석(무게 약 16톤)에 충돌하여 사망한 재해임.

안전대책	<ul style="list-style-type: none"> - 작업 전에 작업장소 및 그 주변의 부석·균열의 유무, 함수·용수 및 동결 상태 등의 변화를 점검하고 이상발견 시 작업중지, 근로자의 출입 금지 등 필요한 조치. - 암반사면의 안전성 확인이 어려울 경우 근로자가 안전하게 통행 할 수 있는 통행로 확보.
-------------	---

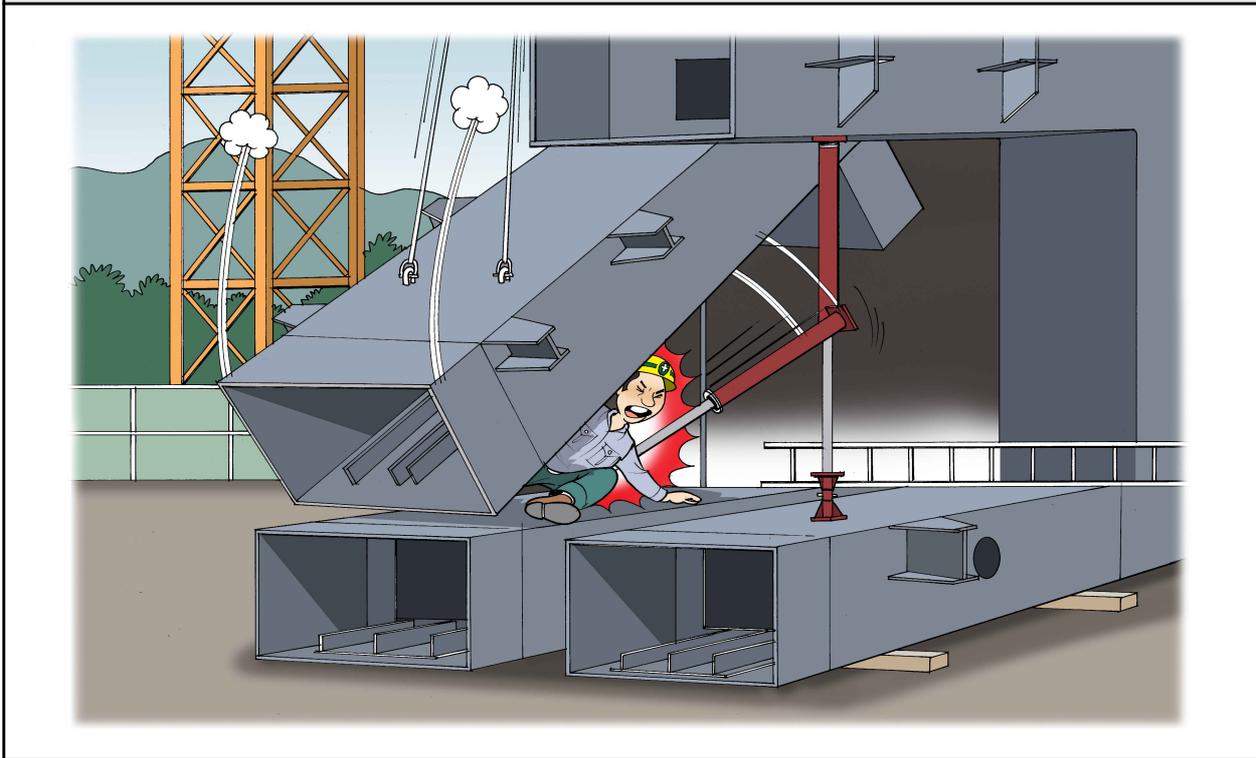
재해상황도

공사명	○○ 철도 공사	발생일시	2012.03.26(월) 15:25경
재해형태	낙하	재해정도	사망 1명
소재지	대구광역시 수성구 지산동	공사규모	연장 3.4km
재해개요	정거장의 철골 구조물 조립 작업 중, 철골 부재(Girder)를 지지하던 받침대가 전도되면서, 철골 부재(Girder)가 하부에서 작업하던 피재자 위로 낙하.

안전대책	<ul style="list-style-type: none"> - 철골을 조립하는 경우에 낙하 및 전도 등의 재해를 예방할 수 있도록, 철골의 접합부가 충분히 지지되도록 볼트를 체결하거나 이와 동등 이상의 견고한 구조가 되도록 작업을 실시. - 중량물 취급 작업시 중량물의 종류, 형상 등을 고려하여 안전한 작업 계획을 수립·준수하고, 철골 부재 등이 낙하할 위험이 있는 장소에는 근로자의 출입을 통제.
------	---

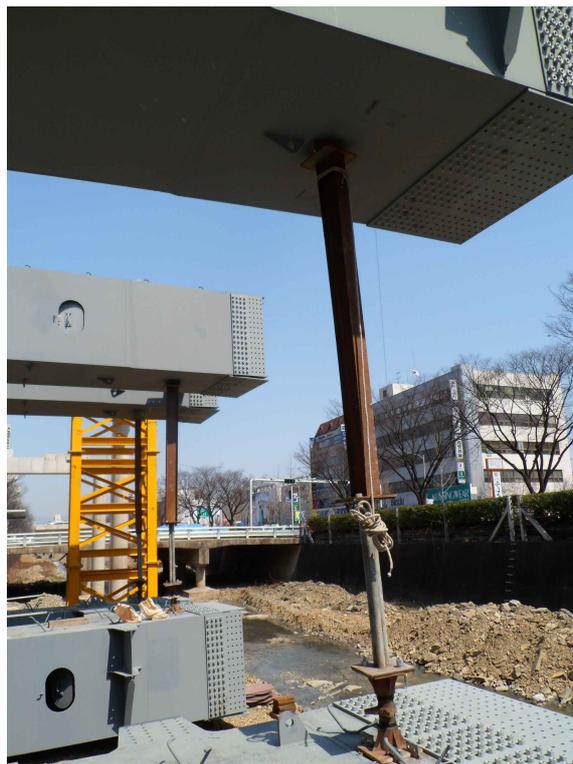
재해 발생 전의 받침대 설치 상태
