건설 중대재해 사례와 대책

2013. 9

산업재해예방

안전보건공단

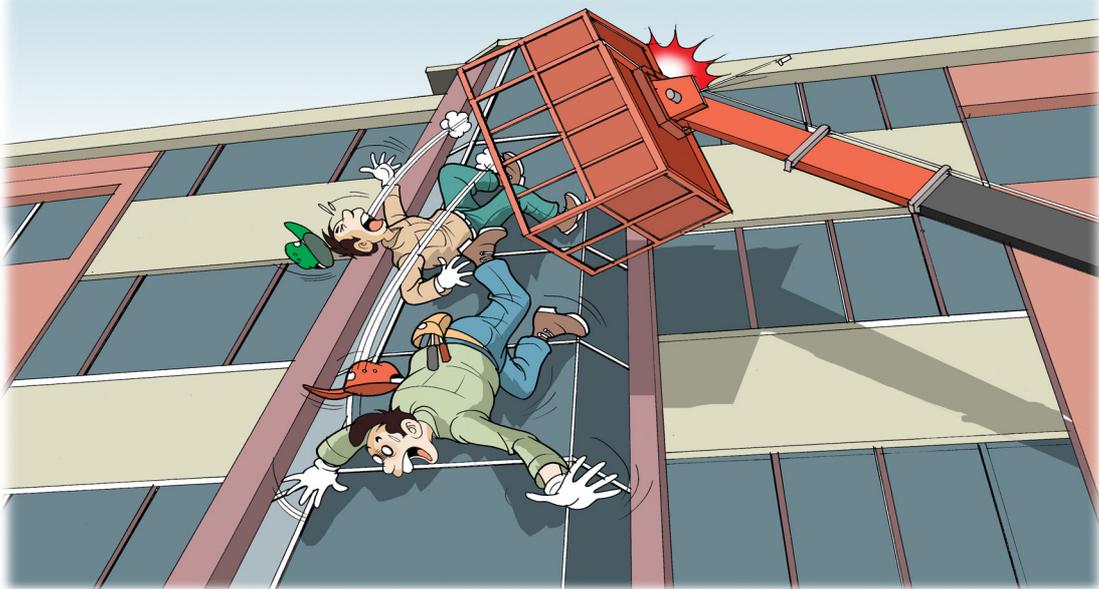
재 해 상 황 도

공 사 명	○○빌라 도장공사	발생일시	2013.04.12(금) 08:20분경
재해형태	떨어짐	피재자수	사망 2명
소 재 지	경기도 용인시	공사규모	지상 4층 1개동
재해개요	빌라 구조물 외벽 도장 공사를 위한 면 고르기 및 퍼티작업을 위해 근로자 2명이 고소작업대에 탑승하여 상부로 이동하던 중 작업대 하부의 상·하 수평 실린더 힌지 고정판이 파단, 작업대가 아래로 꺾이면서 피재자 2명이 약 6m 아래의 지상바닥으로 떨어져 사망

- 고소작업대를 사용하여 작업대 위에서 근로자가 작업을 진행하는 경우에는 안전모, 안전대 등의 보호구를 착용하고, 작업대의 각 부위(플랫폼 베이스, 힌지 고정판 등)를 정기적으로 점검하고 이상 유무를 확인
- 차량계 하역운반기계를 사용하는 경우에는 근로자의 위험을 방지하기 위하여 작업계획서를 작성하고 그 계획에 따라 작업 실시

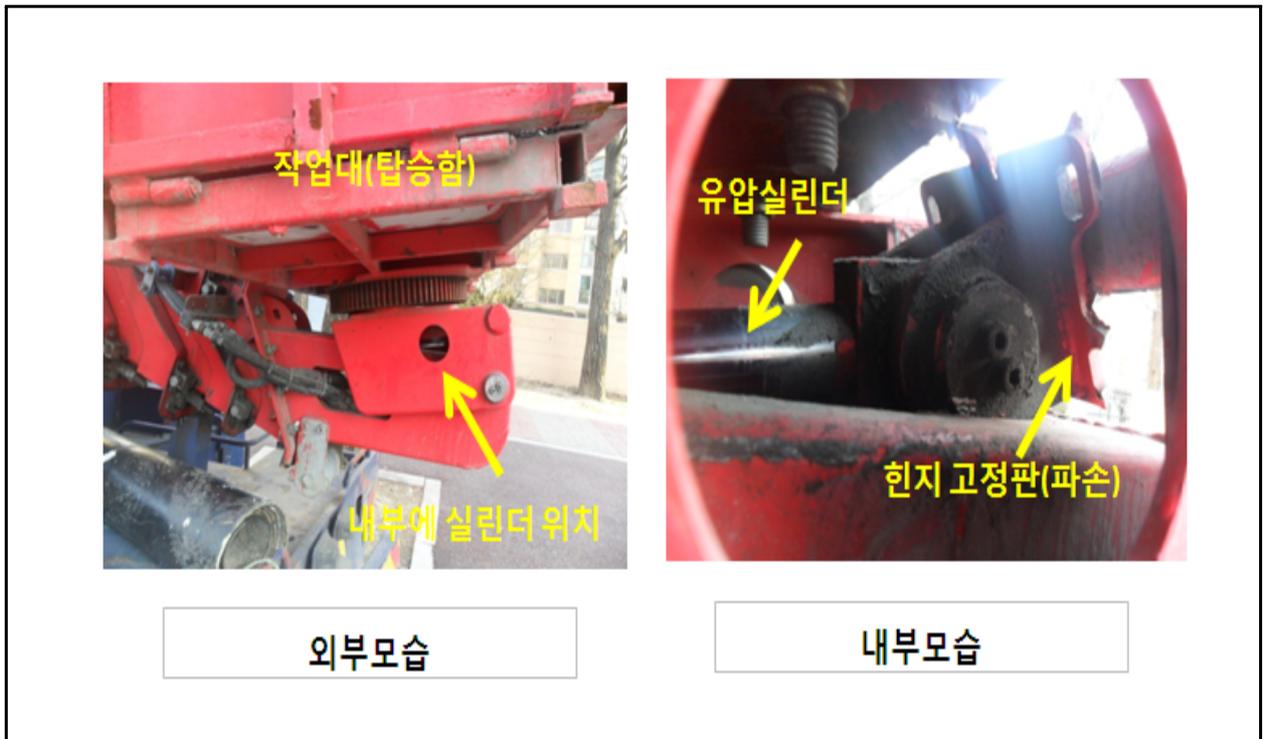
상·하 수평 실린더 및 힌지 고정판 모습(사고차량)

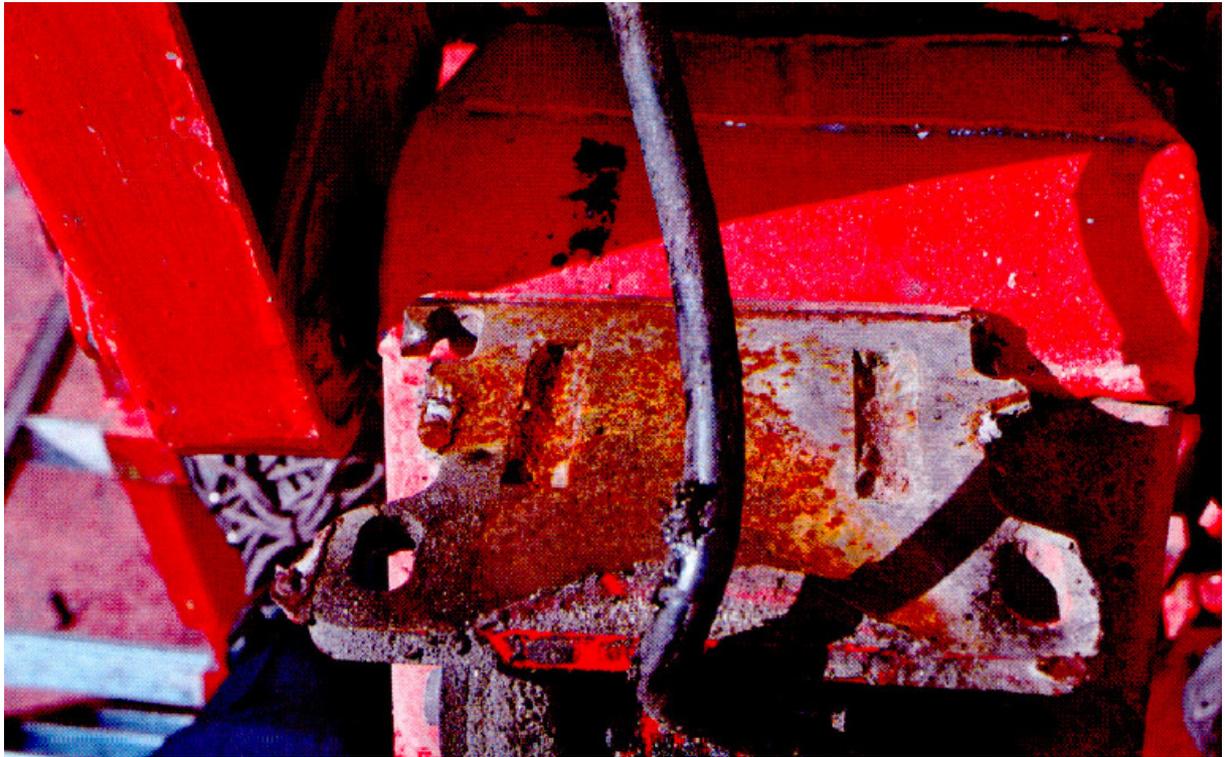
- 사고조사 당시 고소작업대 차량이 철수한 상태로 현장 보존이 이루어지지 않아 재해 발생과정은 작업책임자 및 고소작업 차량 운전원의 진술과 사고발생 직후 고소작업대가 이동되어진 장소(안양시 소재)에서 해당 고소작업대를 확인한 사항 및 고소작업대 제작사인 (주)OO에서 제공한 고소작업대 설계도면을 토대로 작성함.
- 07:50경 당일 작업인 OO빌라 A동 외벽 도장작업을 위해 근로자 2명과 고소작업대 1대가 현장에 출역함.
- 08:20경 작업책임자의 작업 지시로 피재자 2명이 빌라 구조물 외벽 도장 공사를 위한 면고르기 및 퍼티작업을 위해 고소작업대에 탑승하여 상부로 이동 중 작업대 (탑승함) 하부의 상·하 수평 실린더 힌지 고정판(145mm×120mm)이 파손되어 작업대(580mm×3,200mm×1,100mm)가 아래로 꺾이면서 약 6m 아래의 지상 바닥으로 추락하여 사망함.

사고 당시 힌지 고정판 모습(경찰서 제공)

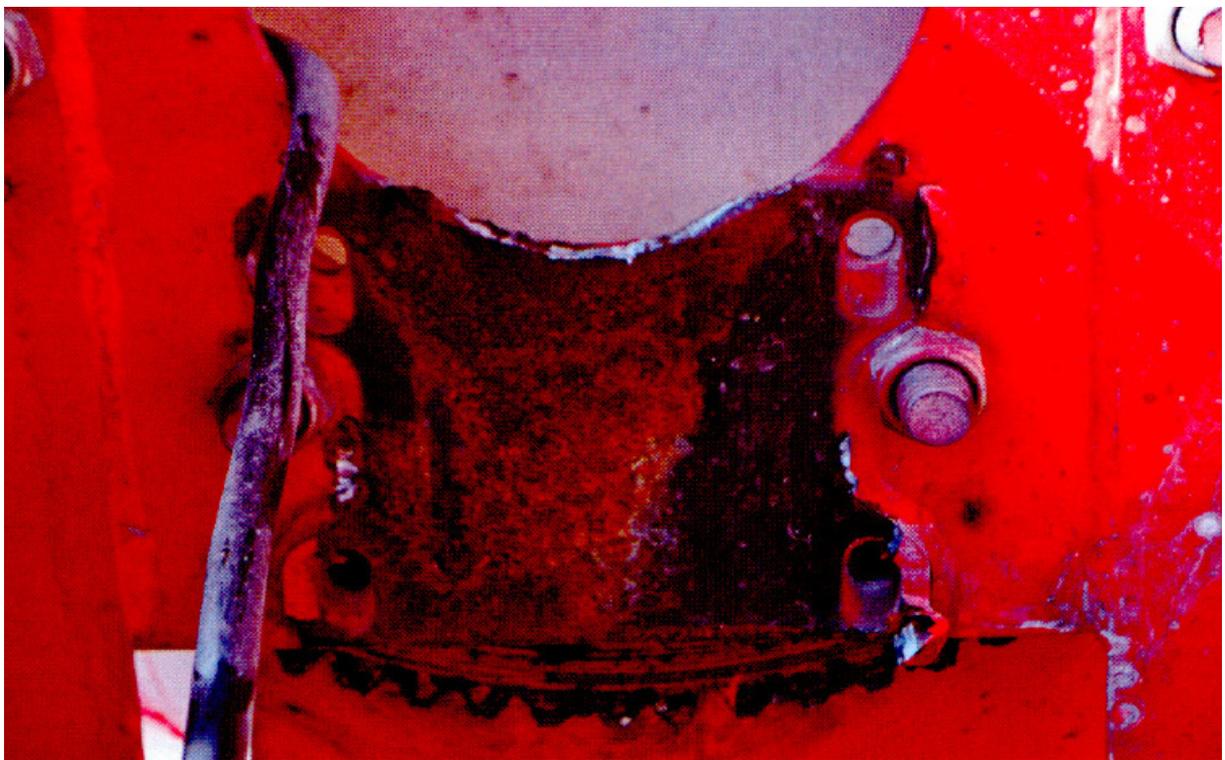
힌지 고정판과 접하는 플랫폼 베이스 모습(경찰서 제공)

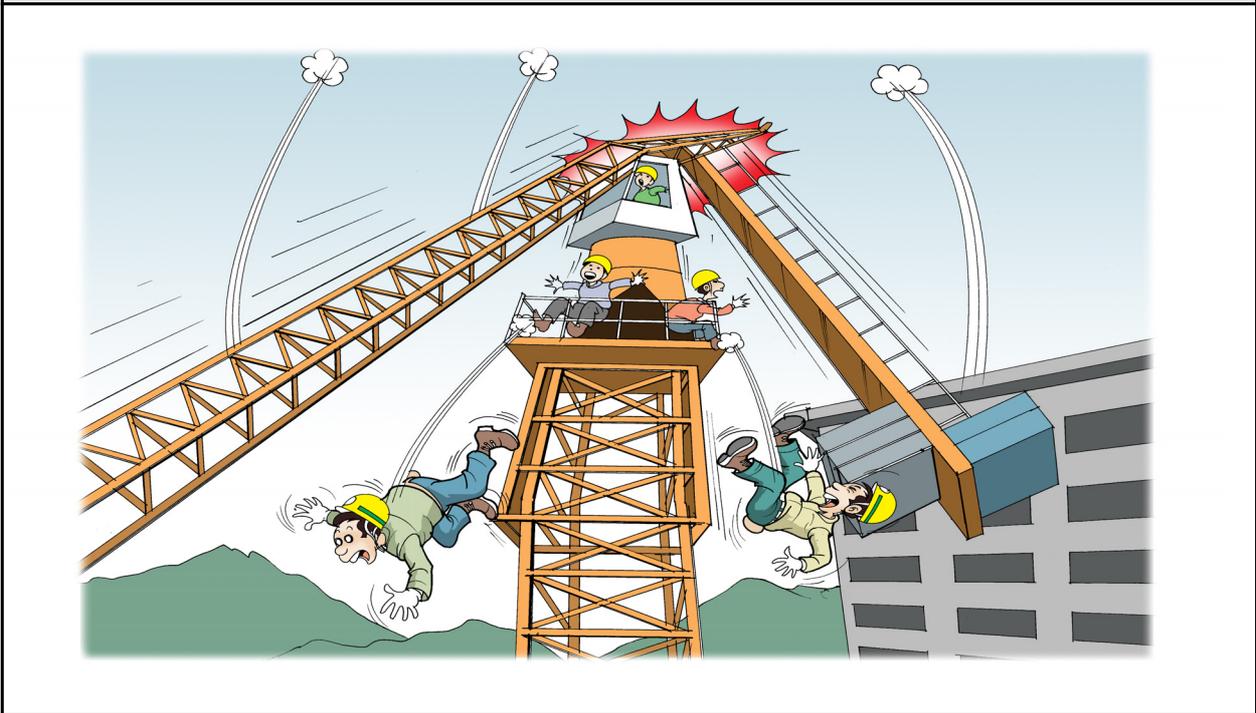
재해상황도

공사명	○○ 아파트 건설공사	발생일시	2013.05.12(일) 10:35경
재해형태	무너짐	피해자수	사망 2명, 부상 3명
소재지	전남 목포시	공사규모	아파트 9개동
재해개요	근로자 6명과 운전원이 타워크레인 해체작업 중 마스트를 빼낸 후 텔레스코핑 케이지를 하강시키던 도중 텔레스코핑 케이지와 상부구조가 떨어져 그 충격으로 메인지브와 카운터지브가 꺾이고 텔레스코핑 케이지에서 작업 중이던 작업자 4명중 2명이 지상으로 떨어져 사망, 나머지 2명과 타워크레인 운전원이 부상

안전대책	<ul style="list-style-type: none"> - 타워크레인을 해체할 경우에는 타워크레인의 종류와 형식, 해체순서, 작업도구·장비·가설 설비 등이 포함된 해체계획서를 작성하고 해체작업계획서의 해체순서에 따라 각 부재를 해체하여야 하며, 텔레스코핑 케이지에 의하여 상부 측 마스트를 해체하면서 T/C 지지용 와이어로프를 순차적으로 해체하고 최종적으로 자립도가 확보된 상태에서 와이어로프를 해체하여야 함.
-------------	--

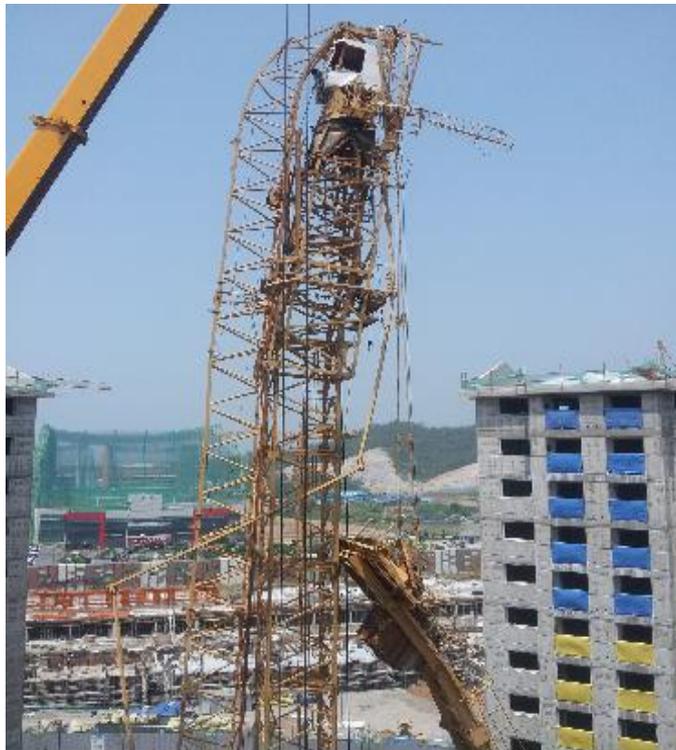
운전석 기준으로 좌우로 꺾인 메인지브와 카운터지브

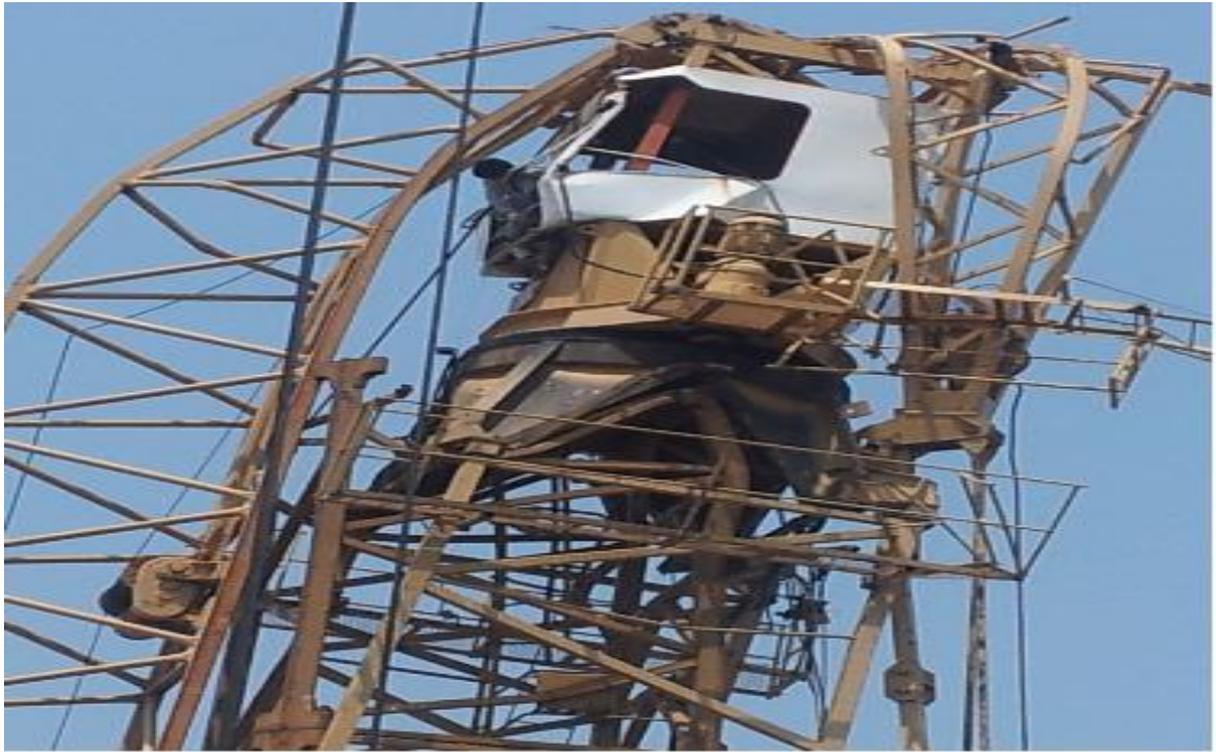
운전석, 메인지브 및 켓트 헤드의 찌그러진 장면

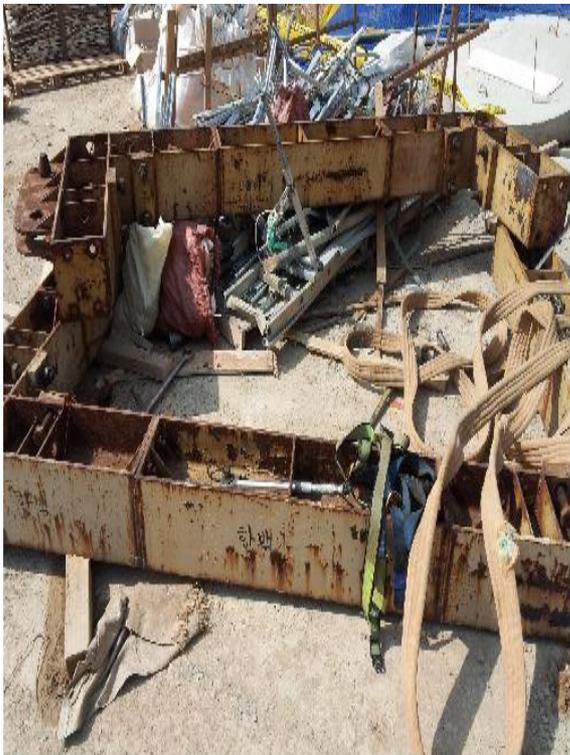
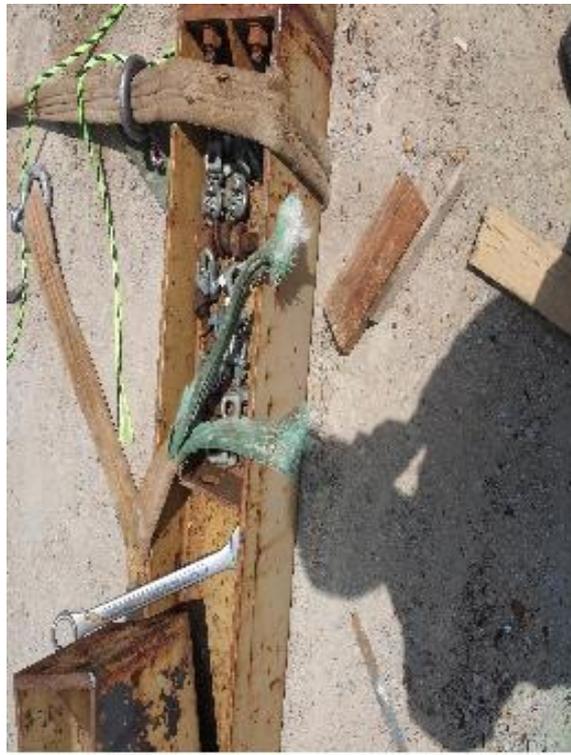
- ※ 밸런스(Balance) 작업 : 메인지브와 카운터지브의 무게 차이를 메인지브에 중량물을 달아 균형을 맞추는 작업
 - ※ 균형추는 예비 마스트를 준비하여 달아야 하나 당 현장에서는 지지프레임을 사용
- 다음으로 12번 마스트의 상부와 하부 체결볼트(16개)를 해체하였고 텔레스코핑 케이지를 약 10cm정도 상승시켜 12번 마스트를 가이드레일로 밀어 이동시켜 거치해 놓았음.

T/C 후크에 매달려 떨어진 균형추 역할의 지지프레임(Collar)

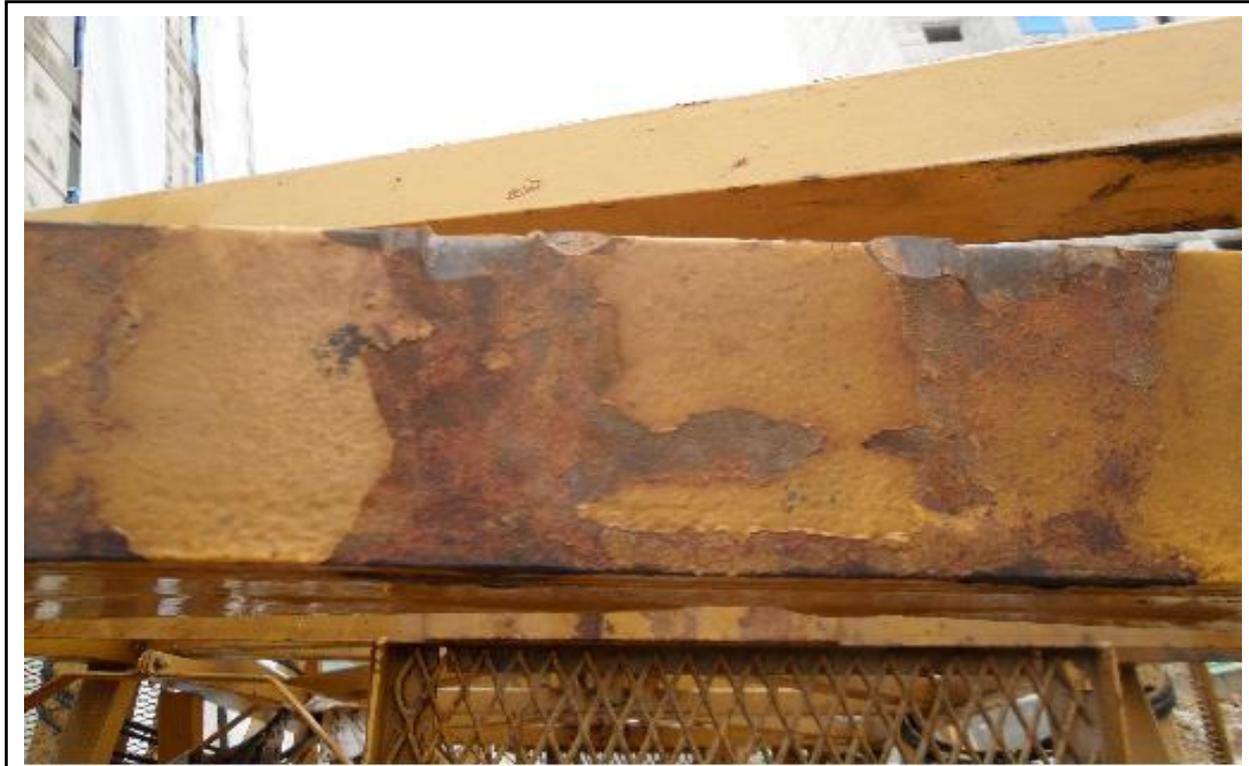
☞ 재해 발생 T/C의 상태와 실린더 받침대를 지지한 11번 마스트 수평지지대의 흔적 등을 고려할 때 상기 추정 요인에 의해 유압실린더 받침대와 수평지지대가 완전하게 지지되지 않아 이탈된 것으로 사료됨.

유압실린더 받침대 이탈하면서 패인 자국

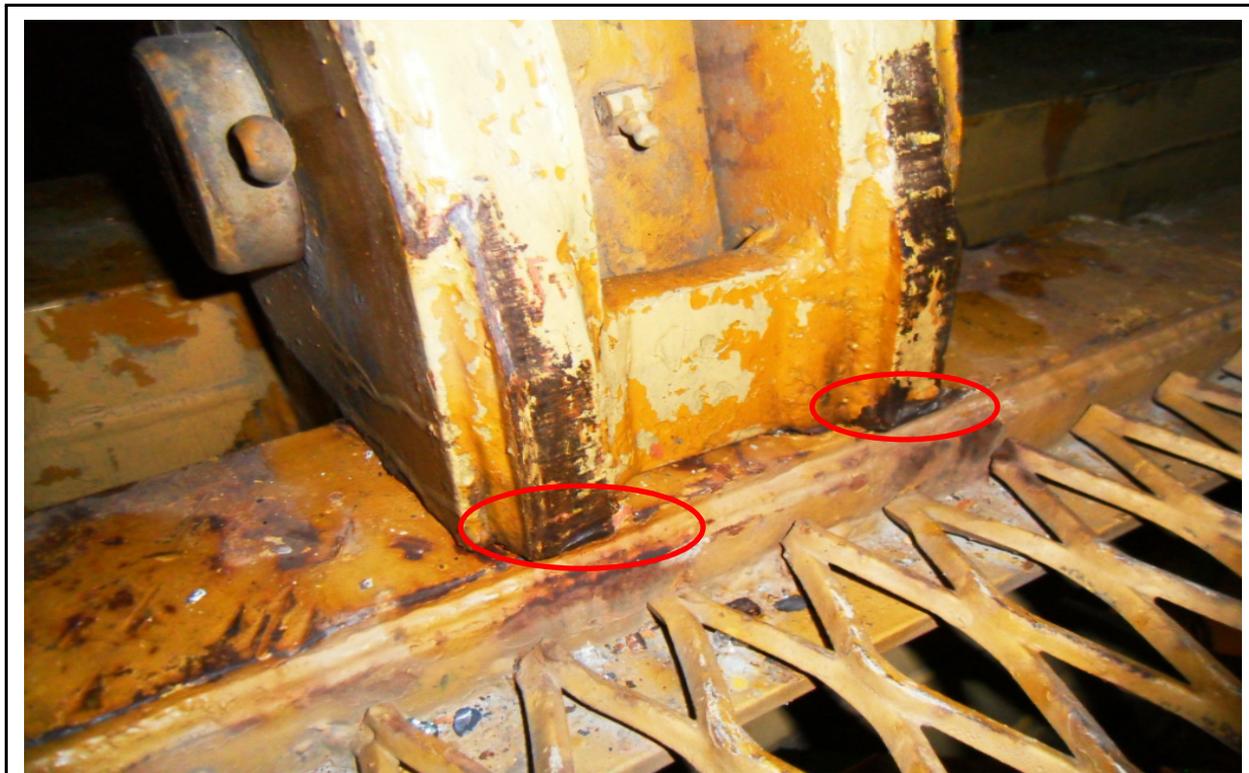
유압실린더 받침대(받침대 끝부분이 충격으로 변형됨)

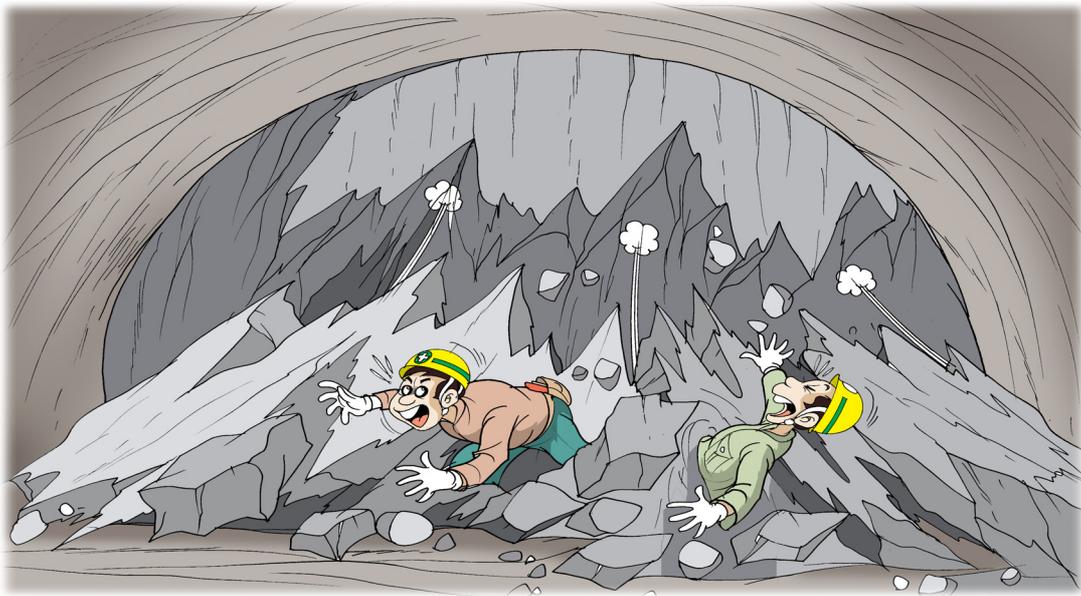
재해상황도

공사명	○○고속철도 ○공구	발생일시	2013.06.03(월) 17:23분경
재해형태	무너짐	피해자수	사망 2명
소재지	경기도 오산시	공사규모	터널 총연장 8.63km(NATM)
재해개요	지하 약 46m 깊이의 터널굴진 작업장에서 피해자 ○○(35세 남, 태국, 터널보조공)과 ○○(27세 남, 캄보디아, 터널보조공)이 천공작업 완료 후 막장면 장약작업을 실시하던 중 막장면 우측상부의 부석이 무너지면서 (약 12m³) 피해자 2명이 매몰, 사망

- 설계서에 명시된 굴착방법 등을 변경하는 경우 지형, 지질 및 지층 상태를 추가로 조사(암판정 등)하고 변경된 공법에 대한 적정성 및 안정성을 분석·검토한 후 감리·감독원의 승인을 득하고 안전한 작업 계획을 수립하여야 함.
- 재해발생 지점과 같이 예상된 지층 변화 구간에는 비파괴검사 등을 활용하여 암판정 및 파괴 예상면(절리)의 위치 파악 등을 지속적으로 실시하고, 결과에 따라서 적절한 보강 조치를 하여야 함.

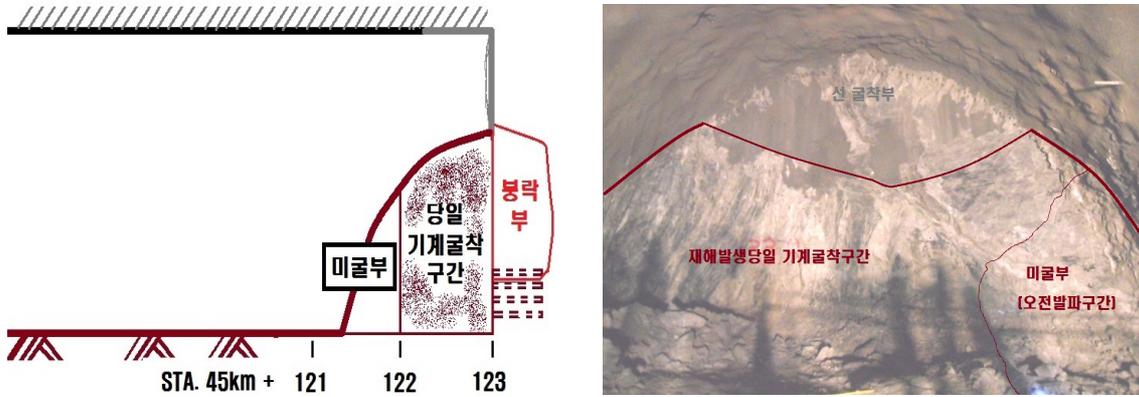
[그림 1] 재해발생구간의 막장면 상태 : 종단면도 및 정면사진

- ▶ 재해발생 전일 굴삭기(Back Hoe, 1.0m³)를 이용하여 전단면 기계굴착으로 작업을 진행하였고,
 - STA.45km +122구간 막장면 상부에 풍화암 등 약한 암질의 암반 부석이 계속 쏟아져 내려, 막장의 기준면보다 약 1m를 더 굴착하였으며,
 - 굴착면 안정(암반과의 부착력 강화, 전단력에 대한 저항)을 위해 추가로 샷크리트(Shotcrete)를 타설하였음.
- ▶ 이후, 재해발생당일 미굴부(막장면 우측 하부) 발파 후 15:00경까지 막장면 중·하부면(위 좌측사진 참조)을 굴삭기(Back Hoe, 1.0m³)를 이용하여 굴착(Ripping)하였고,
 - STA.45km +123구간의 막장 기준면까지 굴착과 부석 제거작업을 실시하였으나,
 - 붕괴가 발생한 부분의 절리가 관측되지 않아 부석을 미리 제거하지 못한 것이 사고 원인 중 하나로 추정됨.
- ※ 사고발생 후 막장면을 관찰한 결과, 위 우측 사진의 빨간색 점선과 같이 절리면이 막장면 전체에 걸쳐 발견됨.

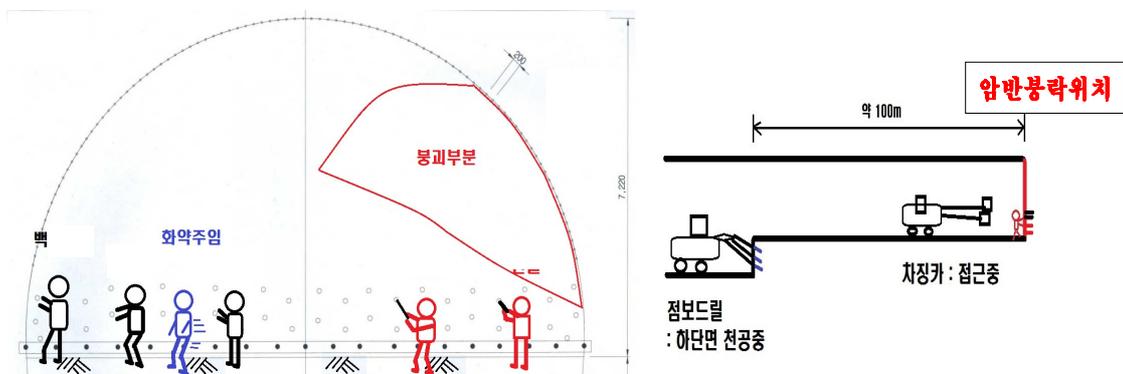
[그림 2] 재해당시 근로자 장약작업 위치 및 당시 터널장비작업(종단면도)

- 피재자 2명은 오전에 수직구 #14 3번 방향 터널 막장면 천공작업에 투입되어, 점보드릴(Jumbo Drill Machine)로 발파구간 천공작업 실시 후, 장약 구멍에 부석 등 이물질이 침투되지 않도록 장약봉(길이 : 약 1.5m)을 집어넣는 작업과 장약작업 등을 상부 반단면(높이 약 7.2m) 및 하부 반단면(높이 약 2.5m) 구간을 이동하며 작업을 실시
- 17:10분경 천공작업을 마치고 점보드릴(Jumbo Drill Machine)은 하반단면 천공을 위해 약 100m 후방으로 이동하였고, 뒤이어 화약, 뇌관 등을 실은 화물트럭(1Ton)이 STA.45km +123구간 막장면 약 4m 전면에 정차 후 뉴마이트 화약, 뇌관 및 모선, 전색재 등 발파자재를 바닥에 내려놓았음.
- 17:17분경부터 화약주임 지휘아래 근로자 총 5명(피재자 2명 포함)이 막장면 하부 다단발파 예정구간의 장약작업에 투입되어, 각자 작업위치에 가서 총 4열(66공)중 1(맨 아래)열부터 공내 청소 및 화약 삽입 등 작업을 시작하여, 1열의 20공과 장약작업(전색까지)을 완료하고, 2-3열의 공내 청소작업을 진행 하던 중,
- 17:23분경 막장면 우측 상부의 암석이 절리면을 따라 붕괴 · 낙하하며, 막장면 우측 전면 바닥에서 공기구(Blow Pipe)로 공내 청소를 하던 피재자 2명이 낙반(약 12m³)에 깔려(매몰되어), 2명 모두 사망한 재해로 추정됨.

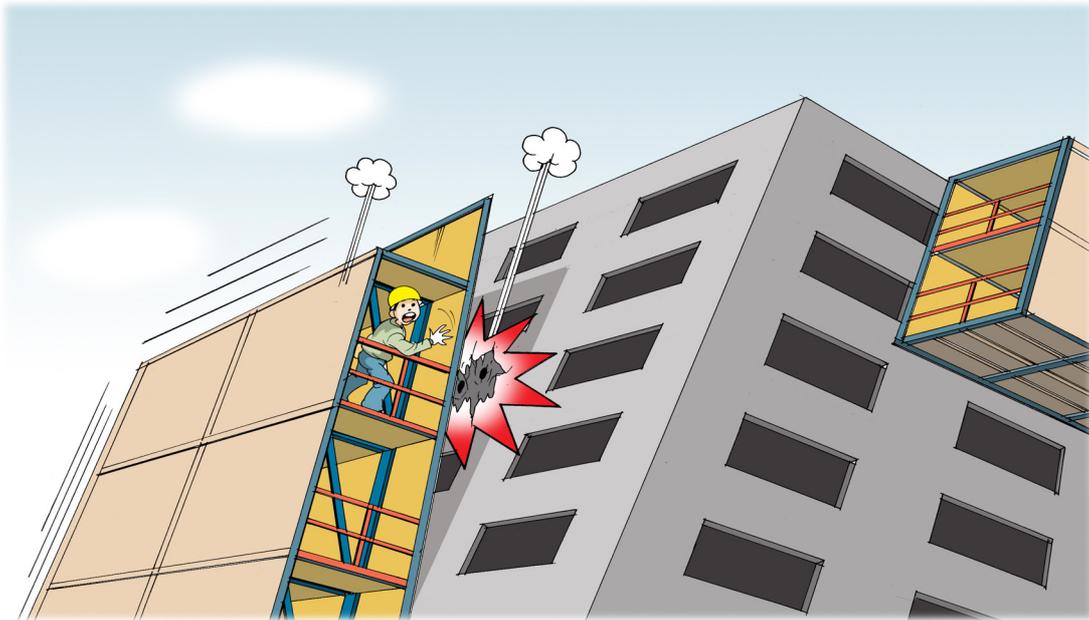
재해상황도

공사명	잠실 OO신축공사	발생일시	2013.06.25(화) 14:50경
재해형태	떨어짐	피해자수	사망 1명
소재지	서울시 송파구	공사규모	지하 6층, 지상 123층
재해개요	타워동 42층 코어(Core) 외측 ACS폼 인상 작업 중 ACS폼의 하중을 지지하는 볼트가 콘크리트 벽체에 매립된 앵커에서 빠져 ACS폼이 떨어지면서 ACS폼 내부에 있던 피해자가 ACS폼과 함께 24층 철골상부로 떨어져(H≈85m) 사망

- ACS 폼의 하중을 지지하는 벽체 지지부 시공 시 콘크리트 타설 전 매립하는 앵커가 움직이지 않도록 고정·설치하여 ACS폼 지지볼트의 체결길이가 확보되도록 하여야 함.
- ACS 폼의 하중을 지지하는 벽체 지지부 시공 시 반드시 작업 전 앵커의 이상 유무를 확인하여 앵커가 적정하게 설치되지 않았을 경우 보강 또는 수정방안을 강구하여야 함.

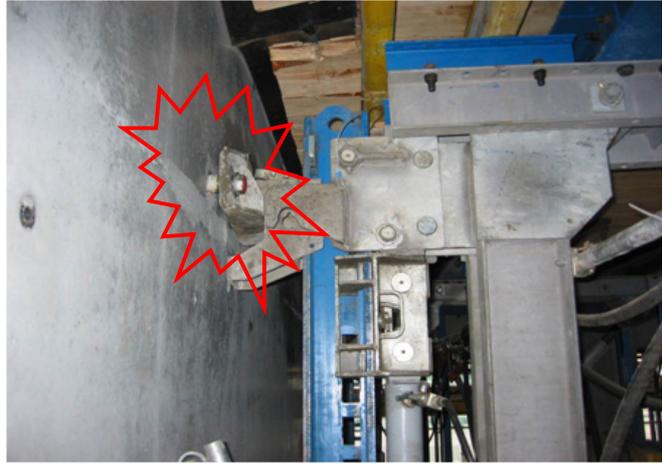
[사진 2] ACS품 벽체 지지부 불량 시공 예
(타현장 시공 사례)

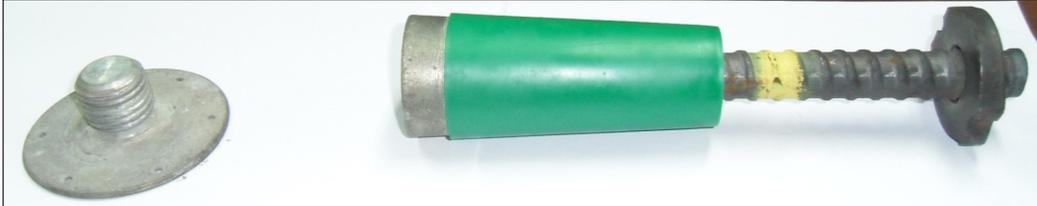
[사진 7] 포지셔닝 디스크와 앵커

- 반면 39층부터는 층고의 변화로 인해 거푸집의 높이가 변화하고 이에 따른 앵커볼트 구멍 위치가 변동됨에 따라 기존의 방식과는 달리 ACS폼에 구멍을 내지 않고 포지셔닝 디스크(Positioning disk)라는 부재를 못으로 거푸집 벽면에 고정된 후 앵커를 체결하는 방식으로 변경됨.

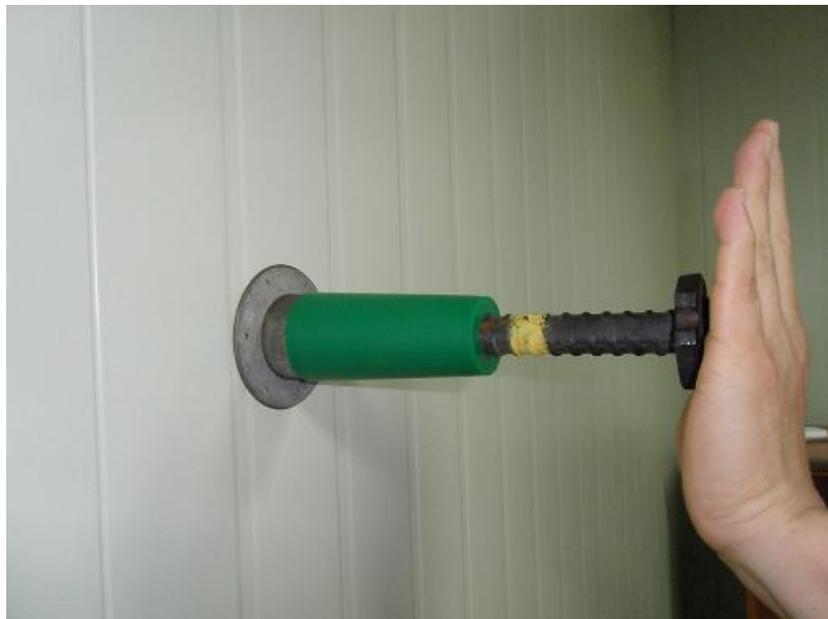
[사진 8] 포지셔닝 디스크로 고정된 앵커 예시

- 위의 사진에서 보이는 바와 같이 포지셔닝 디스크를 거푸집 벽면에 못으로 고정할 경우 벽체에 구멍을 뚫어 본 볼트로 고정하는 것 보다 지지력이 약해 콘크리트의 타설 또는 철근 등의 간섭 발생 시 앵커의 변위가 발생할 수 있는 가능성이 높으며 아래의 그림과 같이 고정 설치된 앵커에 변위가 발생하면 콘크리트 타설 후 앵커와 볼트 간의 간격이 발생하여 볼트의 체결길이가 부족한 경우가 발생할 수 있음.

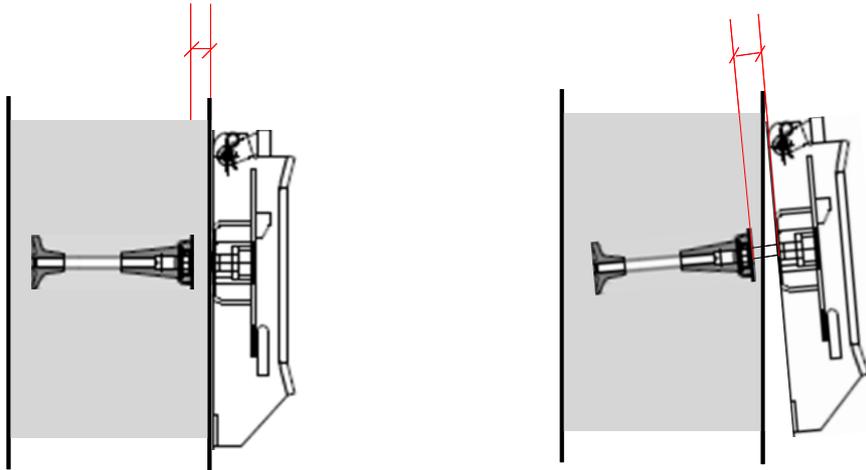
[그림8] 앵커가 거푸집 벽면에서 떨어진 경우

[그림9] 앵커가 거푸집 벽면과 기울어져 설치된 경우

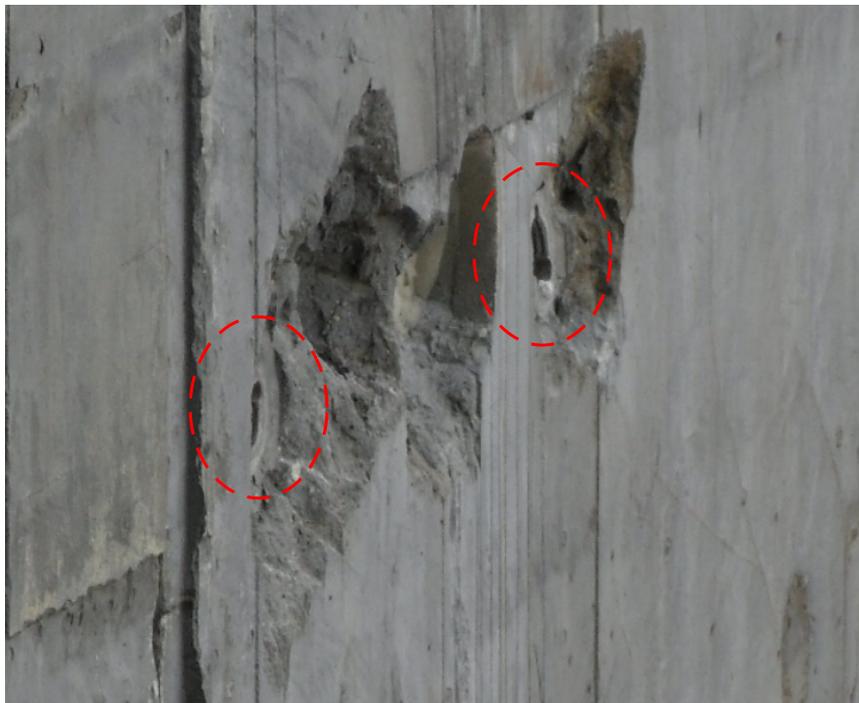
[사진 11] ACS 연결볼트가 이탈된 벽체 사진

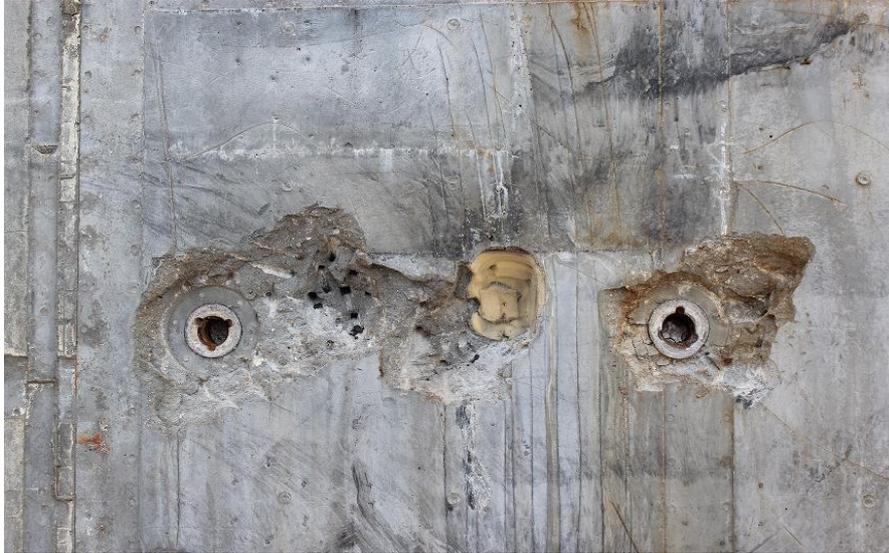
[사진 12] AC-S 연결볼트가 이탈된 벽체 사진(정면)

<p>왼쪽앵커 상부 이격거리 : 25.5mm</p>	<p>오른쪽앵커 상부 이격거리 : 22mm</p>
<p>왼쪽앵커 하부 이격거리 : 24.5mm</p>	<p>오른쪽앵커 상부 이격거리 : 14mm</p>

- 9-1번 ACS품의 벽체 지지부의 콘크리트(강도:80MPa) 타설일은 6월 4일이었으며 인상작업이 진행된 6월 25일까지 약 21일 경과 되었고, [사진 12]에서 보이는 바와 같이 벽체 지지부의 앵커가 이탈되지 않고 콘크리트에 매립되어 있는 것으로 보아 콘크리트의 강도에는 문제가 없었을 것으로 판단되며 앵커 주변의 콘크리트가 깨져 있는 것은 볼트가 앵커로부터 이탈할 때 발생하는 충격하중에 의해 깨진 것으로 추정됨.

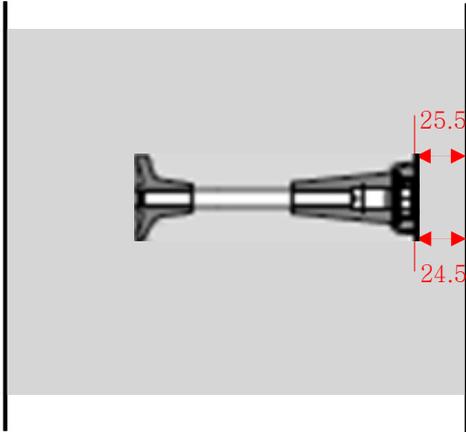
[그림 10] 왼쪽 앵커 이격거리(mm)

- [표1]에서 보이듯 앵커의 변위로 인해 두 개의 앵커 모두 콘크리트 벽면보다 내측으로 이격되어 있었으며 오른쪽 앵커의 경우 약간 기울어져 있음이 확인됨.
- 사고 후 현장에서 수거한 9-1번 ACS품에 연결되었을 것으로 추정되는 볼트[사진13]의 관찰결과 맨 앞쪽 3개의 나사산이 뭉그러져 있었고, 뭉그러진 나사산에는 크라이밍 콘 내부 나사산이 붙어 있었으며 이는 앵커의 이격으로 인해 총 4cm의 볼트 체결길이 중 뭉그러진 나사산의 길이 약 1.2cm 정도만 체결되었을 것으로 추정됨.(두개의 볼트 중 하나만 수거됨)

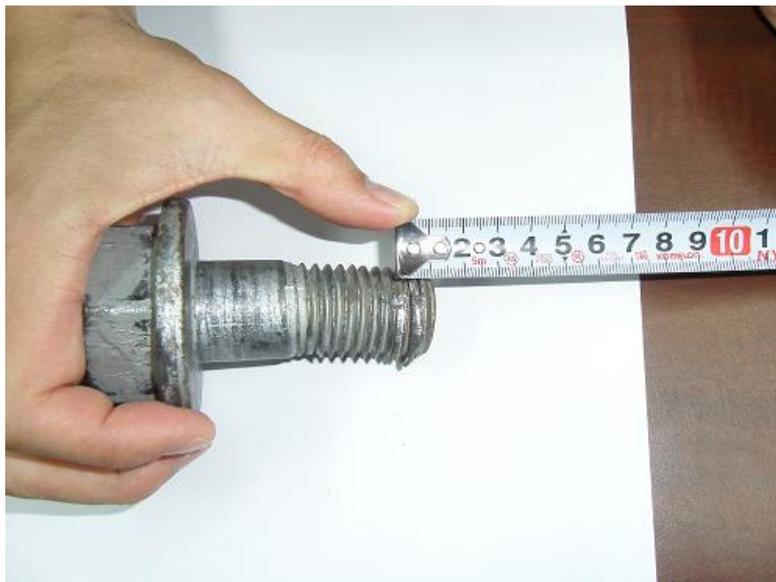
[사진 13] 현장에서 수거한 파손된 볼트

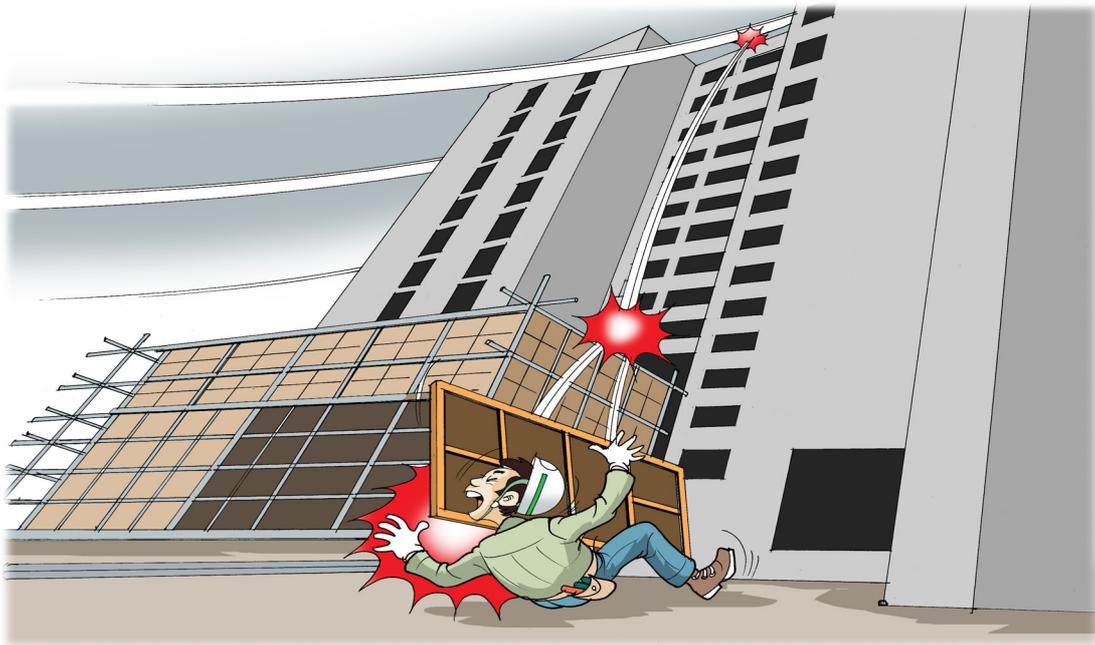
재해상황도

공사명	○○ 아파트 신축공사	발생일시	2013.04.25(목) 13:10분경
재해형태	떨어짐(물체)	재해정도	사망 1명
소재지	전남 보성군	공사규모	지하1층, 지상15층 아파트 4개동
재해개요	협력업체 ○○토건(주) 소속 피해자가 102동 경로당 1층 출입구 계단난간 거푸집 작업을 하기 위해 돌출된 콘크리트를 파쇄하던 중 아파트 옥상에 적재되어 있던 거푸집(450×1,200)이 돌풍에 의해 떨어지면서 피해자의 머리를 강타, 병원에서 치료 중 2013.04.29.19:00경 사망

- 바닥에서 근로자가 작업을 할 때에는 옥상 등 위에서 물체가 떨어져 근로자에게 위험을 미칠 우려가 있으므로 보호망을 먼저 제거하지 말고 작업완료 후 철거토록 작업절차를 개선
- 아파트 옥상에 거푸집을 적재할 때에는 규격별로 구분하여 불안정하게 필요이상 높이로 쌓지 말아야 하며, 바람에 날릴 위험이 있는 경우 별도의 로프를 걸어서 견고히 고정하고 가급적 신속히 반출

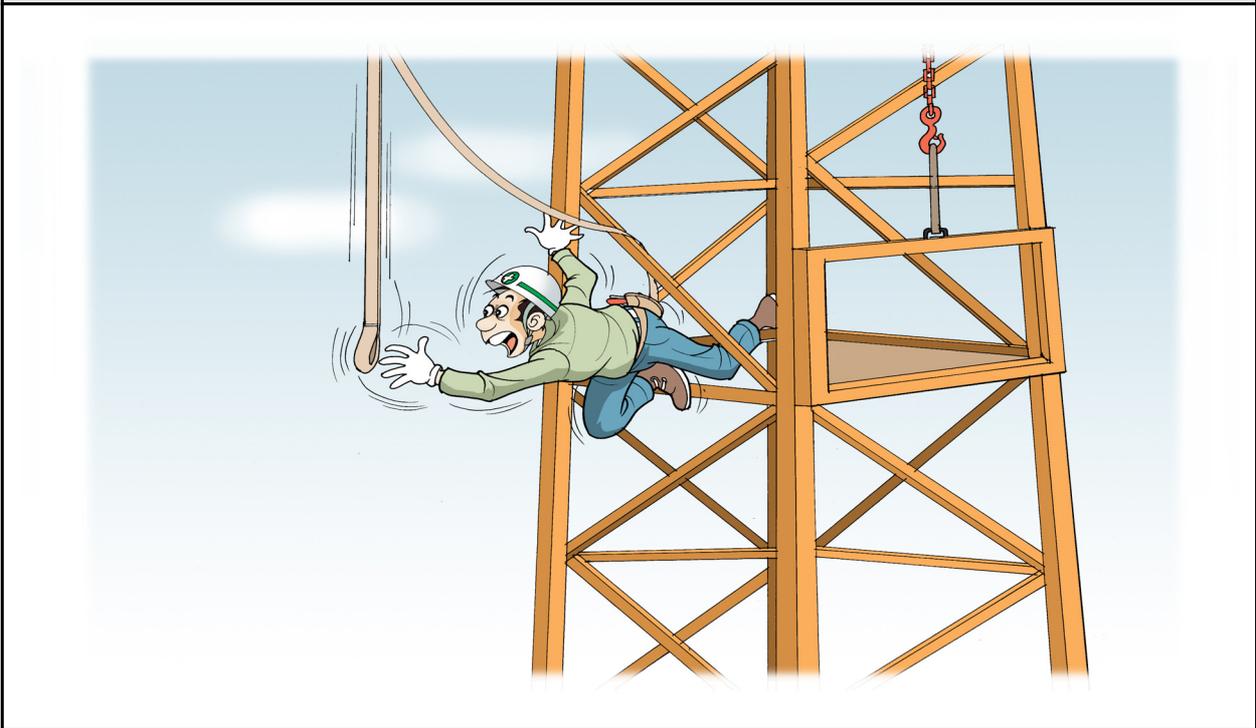
재해상황도

공사명	○○신도시 ○○블록 아파트 신축공사 현장	발생일시	2013.05.04(토) 15:50분경
재해형태	떨어짐	재해정도	사망 1명
소재지	경기도 김포시	공사규모	지상 13 ~ 29층, 아파트 9개동
재해개요	피재자 등 작업자 5명이 타워크레인 해체 작업 중 볼트가 해체된 타워크레인 후레임을 타워크레인 줄걸이(슬링밴드)에 걸기 위해 마스트 수평재(각관 72×72)로 이동하다가 타워크레인 기초 바닥으로 떨어져(H=42m) 사망

안전대책	<ul style="list-style-type: none"> - 작업자가 줄걸이 이동작업을 위해 작업발판이 없는 철골 마스트 위에서 작업을 진행하는 경우에는 안전대 부착설비를 설치하고 작업자는 안전대를 착용 - 작업 전에 작성한 타워크레인 안전작업계획서에 준하여 작업지휘자는 작업자 위험작업을 감시하고, 감독 실시
------	--

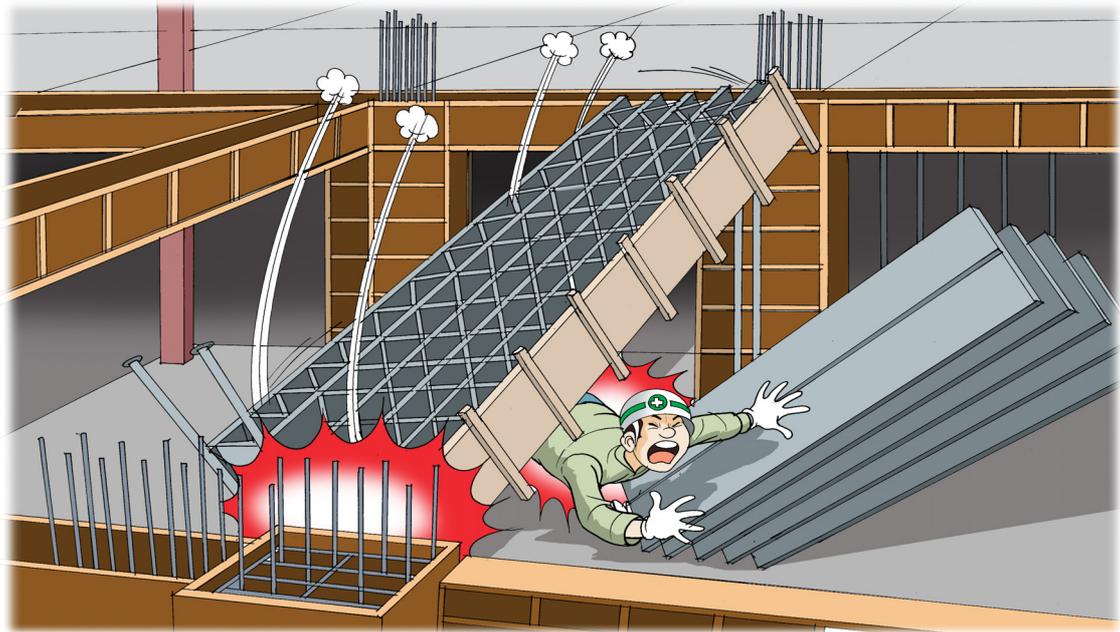
재 해 상 황 도

공 사 명	판교 ○○빌 신축공사	발생일시	2013.05.14(화) 14:00분경
재해형태	무너짐	재해정도	사망 1명
소 재 지	경기도 성남시	공사규모	지하 8층, 지상 16층 1개동
재해개요	피재자가(남,56세, 형틀목공) 지하 5층에서 작업 중 가고정된 지하 4층 바닥 보 거푸집이 임시로 올려놓은 페로데크 다발의 하중(2.35ton)을 견디지 못하고 무너지면서 하부(지하 5층)에서 작업 중 이던 피재자가 페로데크에 깔려 사망

안전대책	<ul style="list-style-type: none"> - 페로데크(Ferro Deck)와 같이 보로 구성된 거푸집동바리를 조립 시 보 측판이 벌어질 위험이 있는 경우 보 단부를 BRACKET 설치, 측판보강 동바리 설치, FORM TIE 설치, 가설용 목재 설치 등 보강하여 무너질 위험이 없도록 조치
------	--

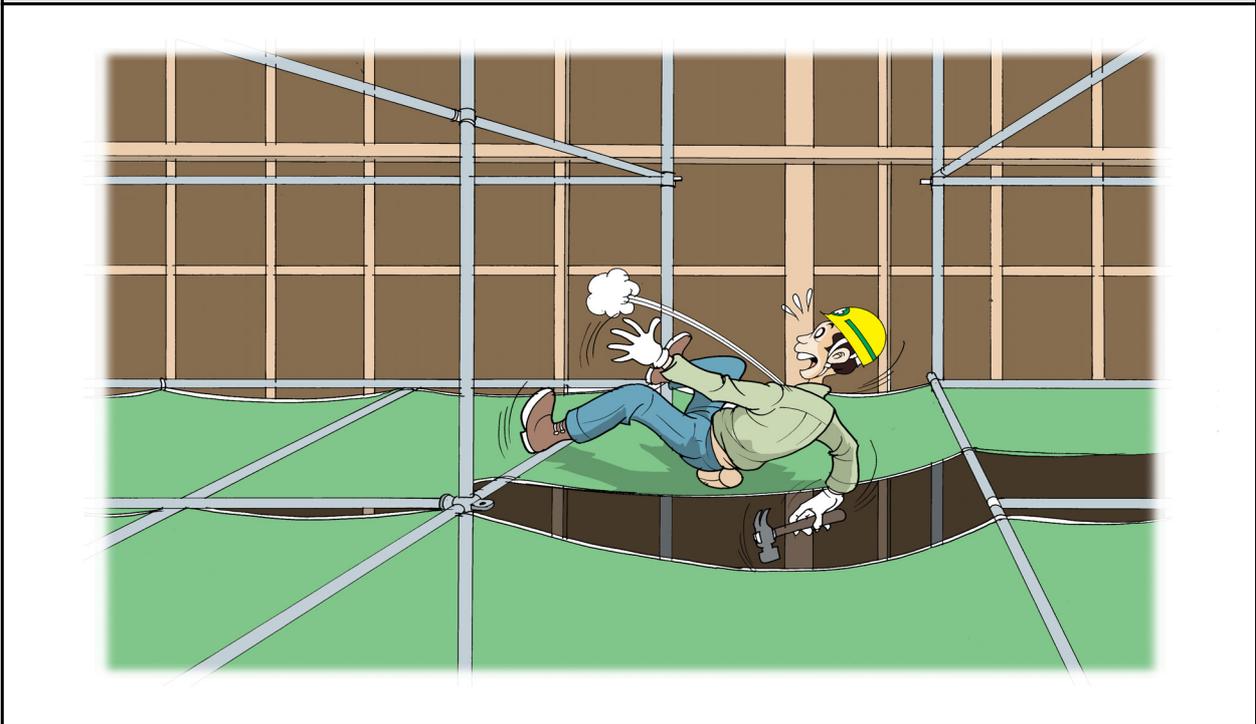
재해상황도

공사명	○○아파트 신축공사	발생일시	2013.05.23(목) 14:40분경
재해형태	떨어짐	재해정도	사망 1명
소재지	세종시	공사규모	아파트 11개동
재해개요	형틀목공인 피해자가 열교환실 내부의 벽체 거푸집 조립을 위해 시스템서포트 위를 이동 중 몸의 균형을 잃고 3.7M 아래 바닥으로 떨어져 병원에서 치료 중 05.27(월) 사망

안전대책	<ul style="list-style-type: none"> - 고소작업 시에는 떨어짐 사고를 방지하기 위해 작업발판을 확보하여야 하며 발판설치가 곤란한 경우에 한해 떨어짐 방지망 또는 안전대 착용 등의 떨어짐 방지조치를 실시
------	--

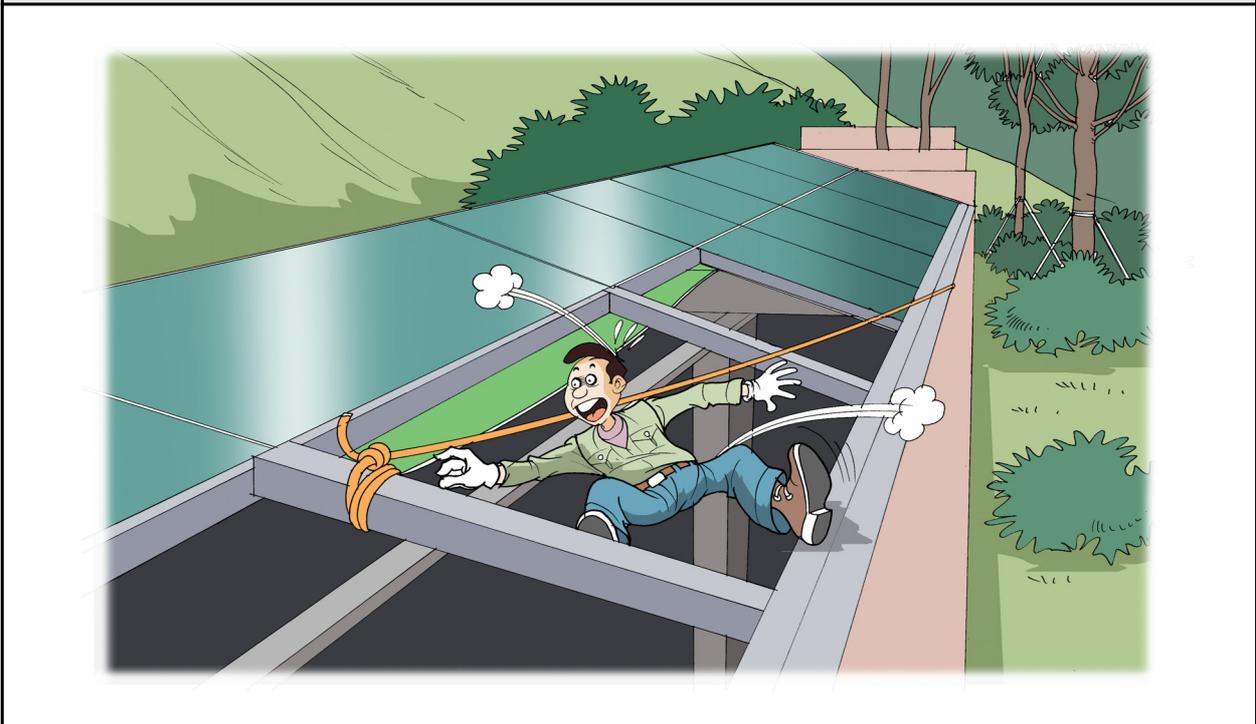
재해상황도

공사명	○○아파트 신축공사	발생일시	2013.05.25(토) 15:10분경
재해형태	떨어짐	재해정도	사망 1명
소재지	경기도 용인시	공사규모	지하 2층, 지상 18층 3개동
재해개요	지하주차장 자연채광창 상부 떨어짐 방지망 설치 작업을 하던 피재자 (33세, 남, 안전망 설치공)가 떨어짐 방지망 단부를 로프로 고정하는 작업 중 실족하여 높이 약 10m 아래 콘크리트 바닥으로 떨어져 사망

안전대책	<ul style="list-style-type: none"> - 떨어질 위험이 있는 장소에서 작업을 할 경우 떨어짐을 방지하기 위해 구조물 내·외측에 비계를 조립하는 등 견고한 작업발판을 설치한 후 작업을 실시 - 떨어질 위험이 있는 장소에서 작업을 할 경우 안전모, 안전대 등의 개인보호구를 착용
------	---

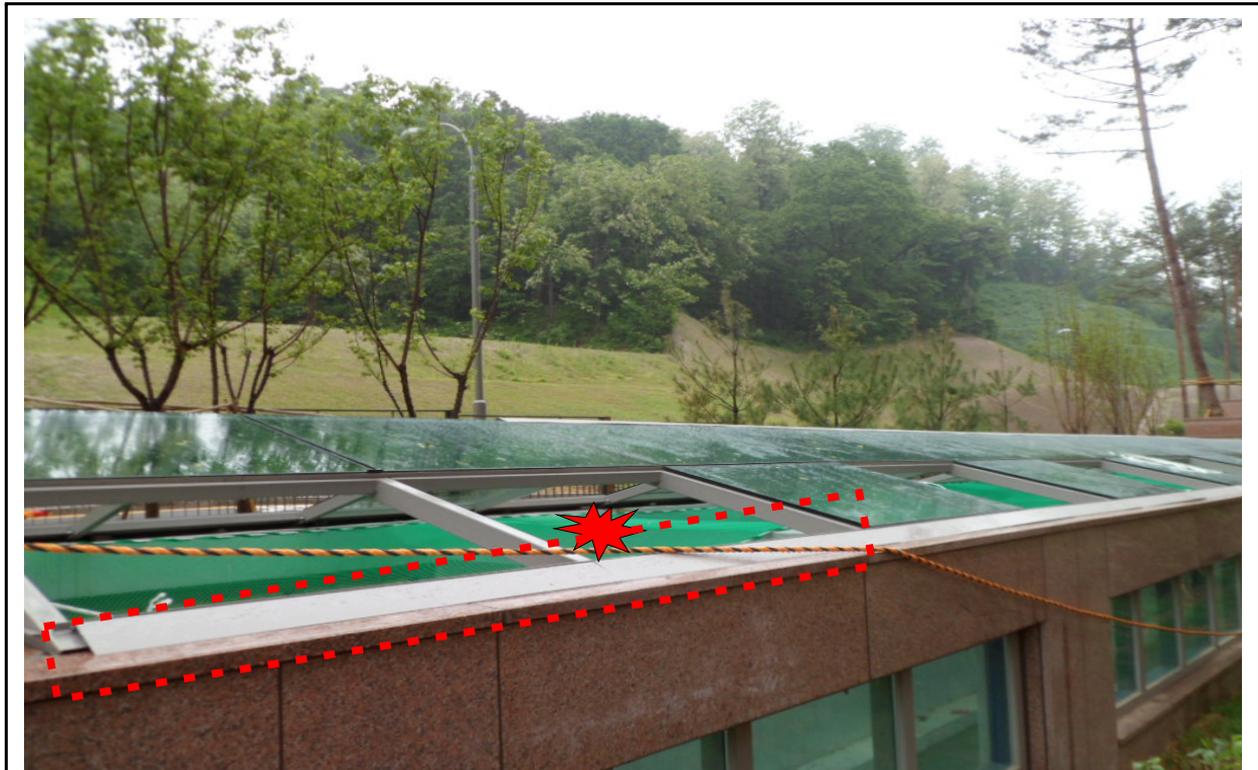
재해발생 현장전경(지하주차장 채광창) 및 피재자 작업구간

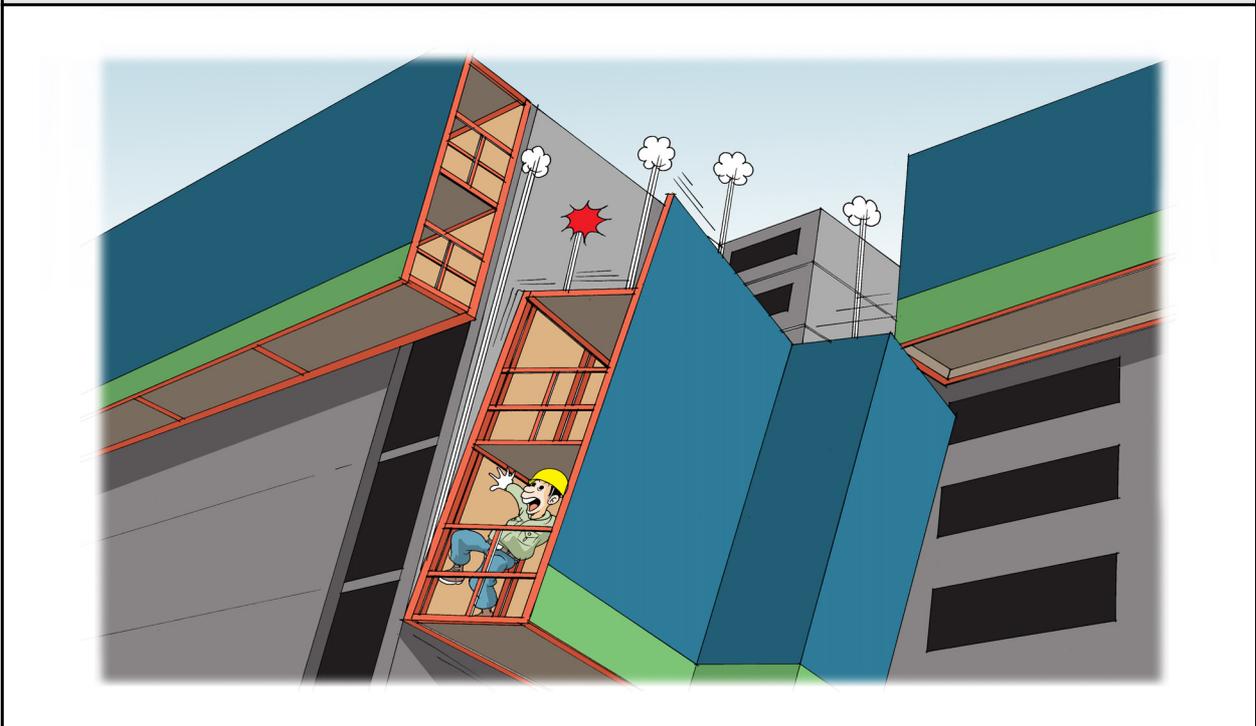
재해상황도

공사명	A○BL 아파트 ○공구	발생일시	2013.6.11(화) 08:20분경
재해형태	떨어짐	재해정도	사망 1명
소재지	경기도 수원시	공사규모	지하 1층, 지상 25층 11개동
재해개요	피재자(남, 48세, 형틀목공)가 아파트 19층에서 지붕층 옥탑부위로 갱폼 인양작업을 하던 중, 탑승하여 작업하던 갱폼이 벽체에서 탈락되면서 갱폼과 함께 지상 바닥으로 떨어져(H=52m) 사망

안전대책	<ul style="list-style-type: none"> - 갱폼과 같은 중량물의 취급작업 시에는 작업계획서 내용에 추락·낙하 위험을 예방할 수 있는 안전대책을 수립하고 그 계획에 따라 작업을 실시 - 갱폼을 양중(조립)시에는 조립 등의 범위 및 작업절차를 미리 그 작업에 종사하는 근로자에게 주지시키고 작업진행
------	---

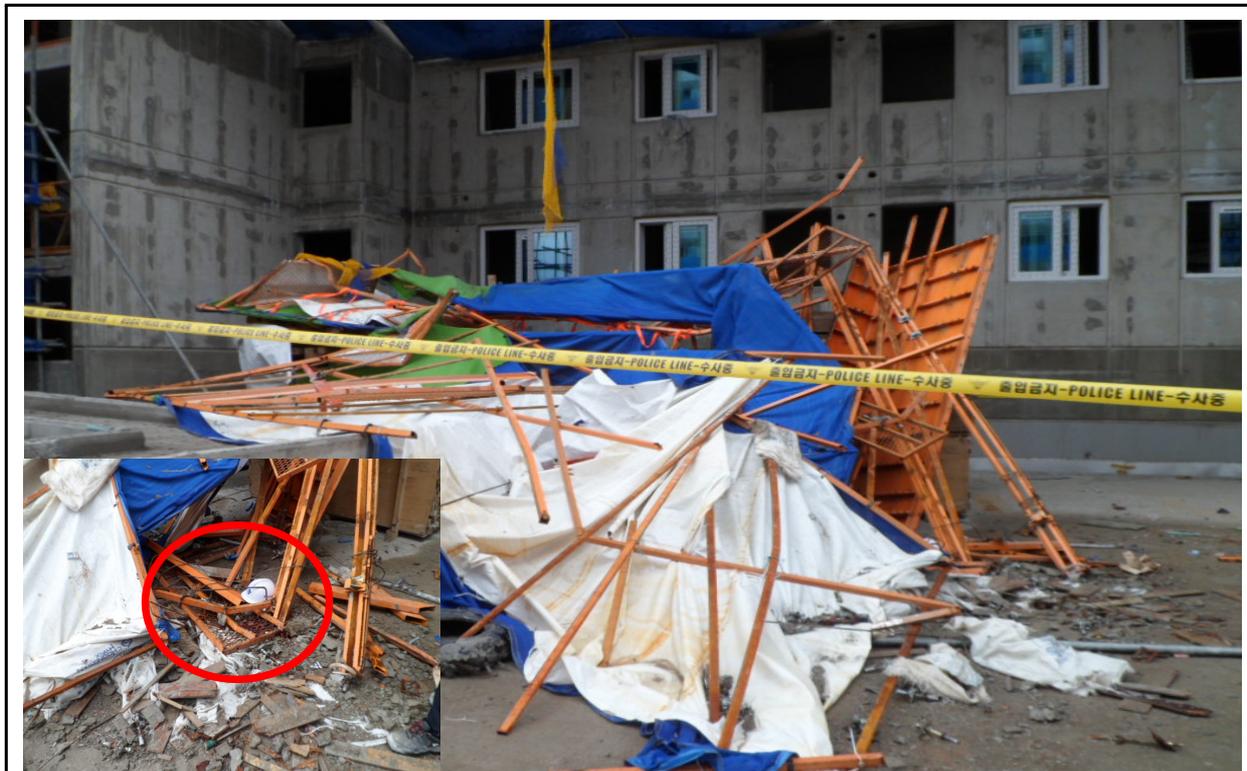
피재자와 함께 떨어진 갱폼 및 피재자 추락위치
