건설 중대재해 사례와 대책

2013. 9

산업재해예방

안전보건공단

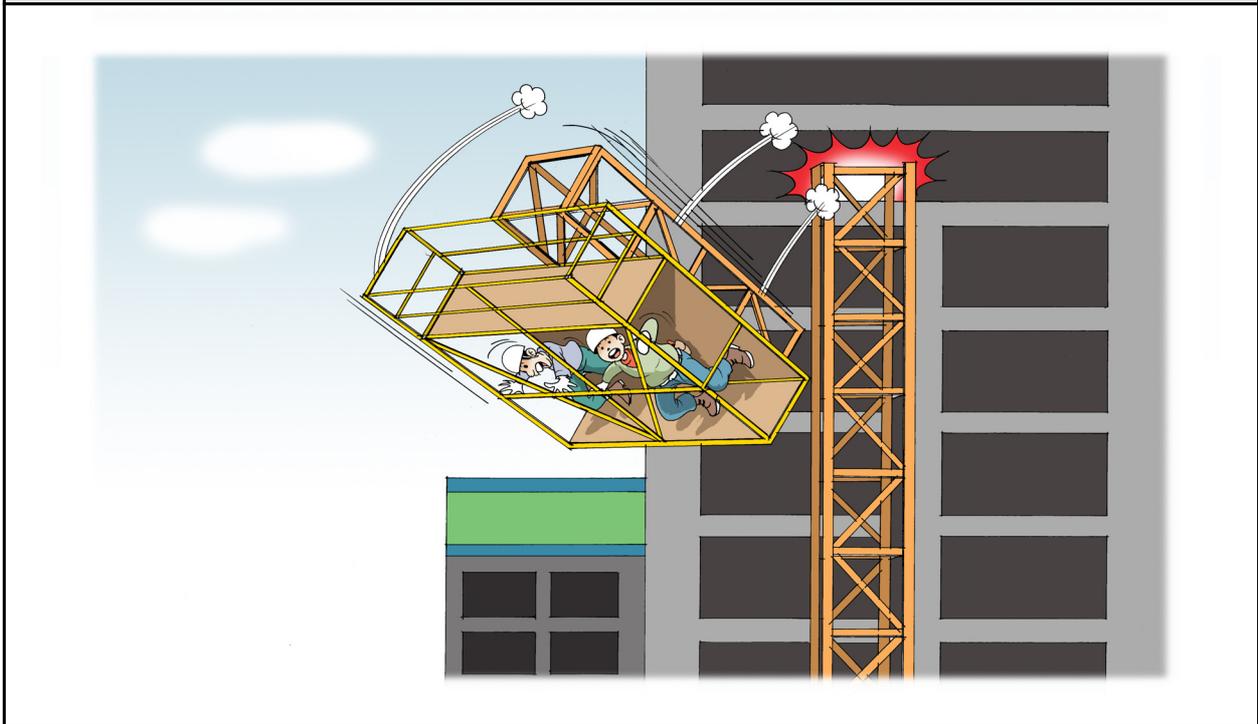
재해상황도

공사명	○○지구 ○단지 아파트 건설공사	발생일시	2013.06.13(목) 15:30분경
재해형태	떨어짐	재해정도	사망 1명, 부상 1명
소재지	서울시 강남구	공사규모	지하 1층, 지상 12층 13개동
재해개요	협력업체인 (주)○○리프트 소속 일용직 근로자인 피해자(남, 리프트 설치공, 42세)와 동료작업자(남, 리프트설치공, 49세)가 301-A동 건설용 리프트 설치 작업 중 마스트 연결부가 꺾이면서 리프트 운반구(CAGE) 상부에 있던 피해자들이 리프트 운반구와 함께 바닥으로 떨어져(H≒ 17m) 1명 사망, 1명 부상

안전대책	<ul style="list-style-type: none"> - 건설용 리프트 설치 시 마스트 연결부는 각 단계별로 볼트를 누락 없이 설치한 상태에서 진행하고, 볼트의 누락이 있는지 여부를 반드시 확인하면서 다음 작업을 진행하여야 하며 - 작업지휘자를 선임하여 작업방법과 근로자의 배치를 결정하고 해당 작업을 지휘
-------------	--

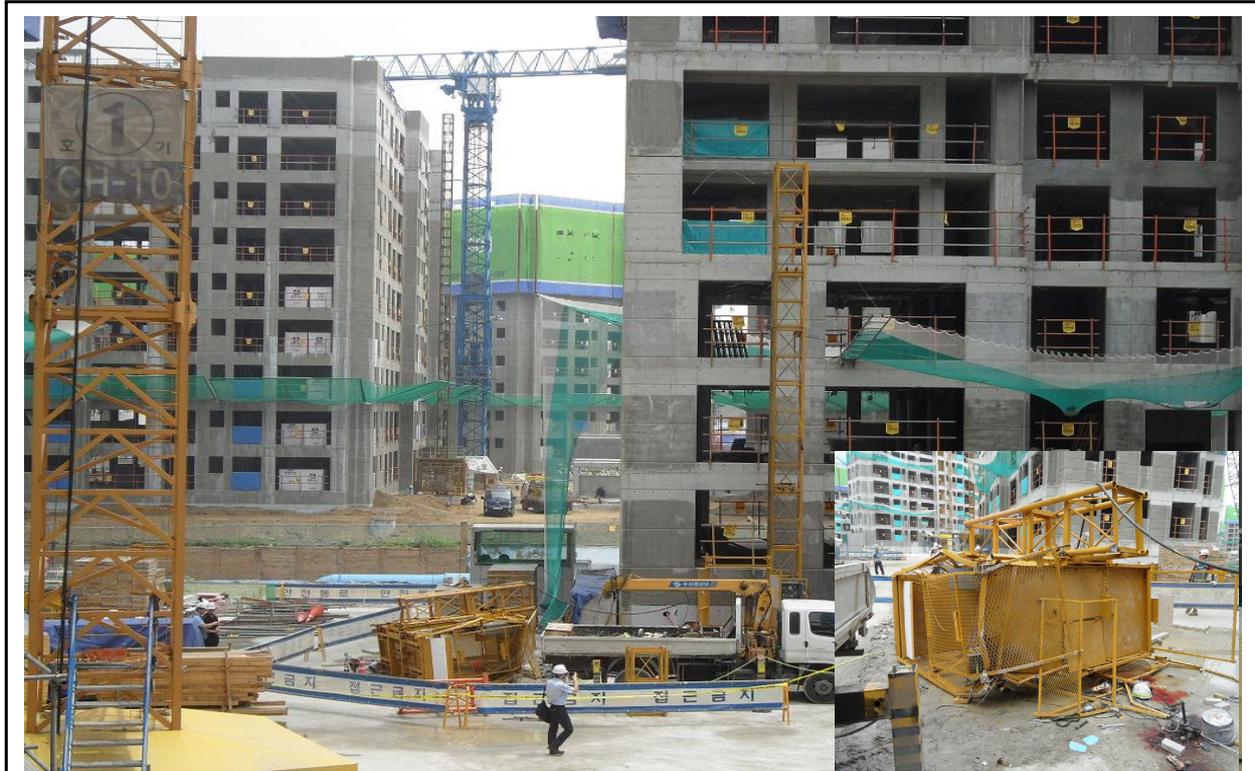
재해발생 현장전경 및 떨어진 운반구(CAGE) 상세사진

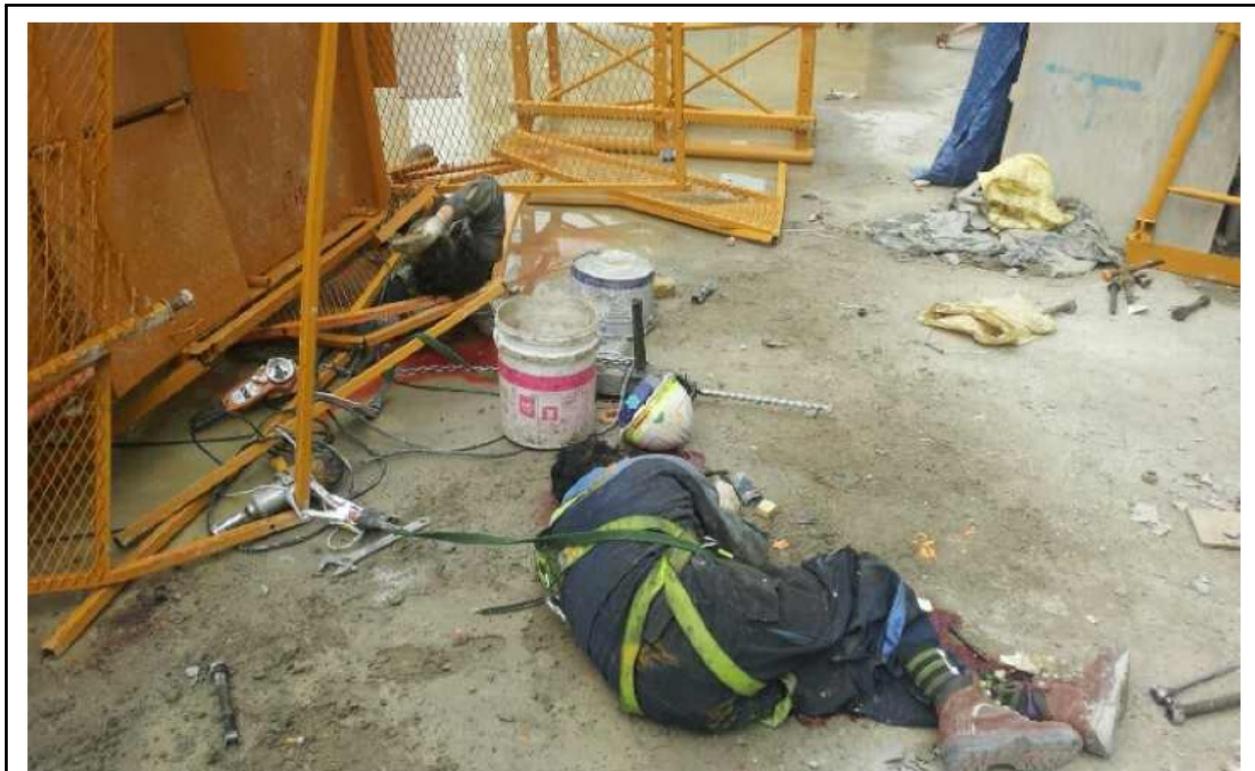
사고 직후 운반구와 함께 떨어진 피해자들

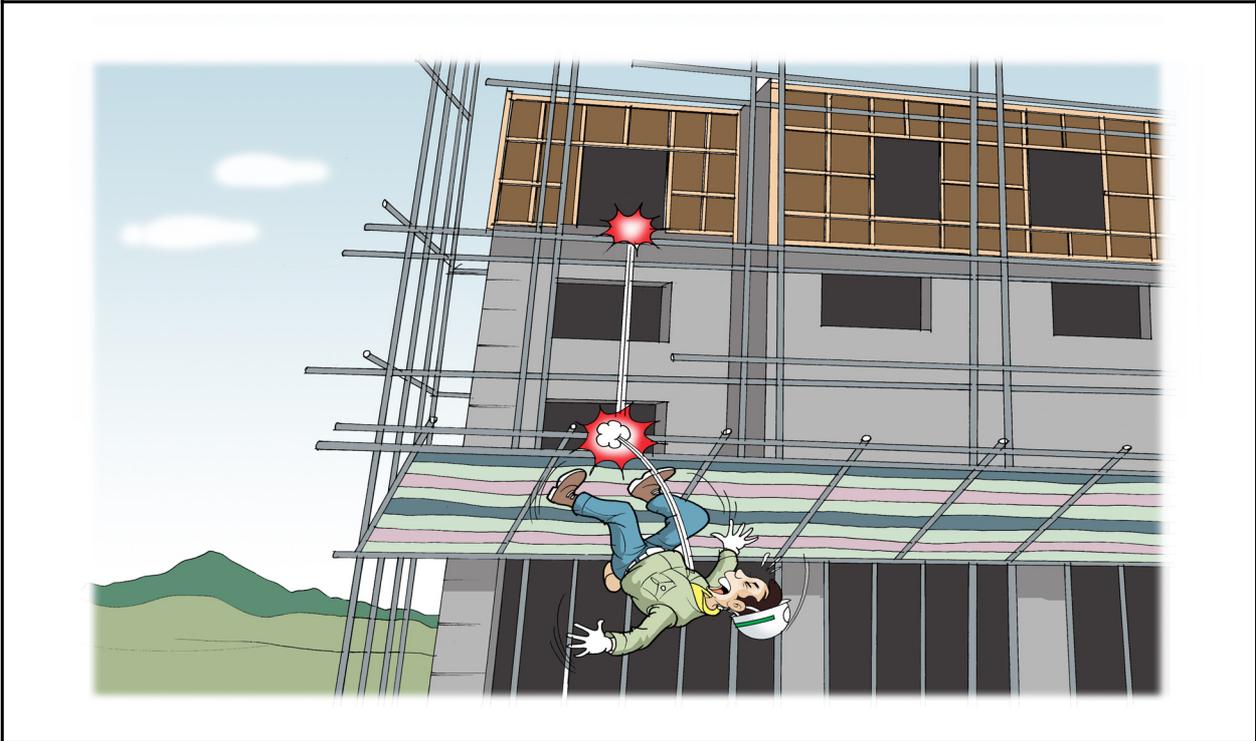
재해상황도

공사명	○○동 근생주택 신축공사	발생일시	2013.04.10(수) 14:58분경
재해형태	떨어짐	재해정도	사망 1명
소재지	충북 청주시	공사규모	지상 4층, 1개동
재해개요	지상 4층 거푸집 조립작업을 위하여 피재자(형틀목공, 만59세)가 외부 비계 띠장 6단에서 5단으로 이동하던 중 실족하여 낙하물방지망에 1차로 부딪힌 후 지상으로 떨어져(H≒8.5~10m) 사망

안전대책	<ul style="list-style-type: none"> - 비계의 높이가 2m 이상인 장소에서 근로자가 거푸집 조립 등의 작업을 할 때에 작업발판, 안전난간을 설치하는 등의 떨어짐 방지 조치를 철저히 하여야 하고, - 근로자가 비계에서 수직 이동할 경우 승·하강 설비를 설치하는 등의 조치
-------------	---

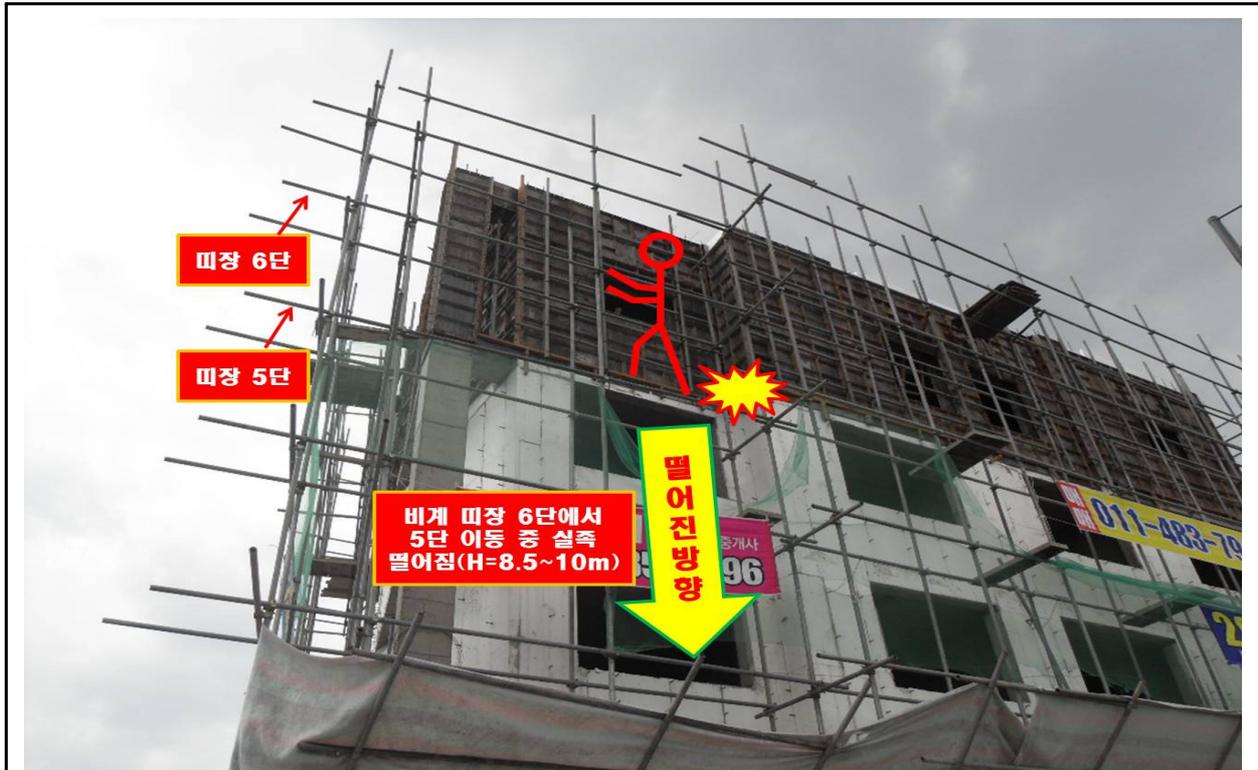
재해발생 현장전경

※ 지상 4층 외부 비계 피장 6단에서 5단으로 이동하던 중 떨어짐

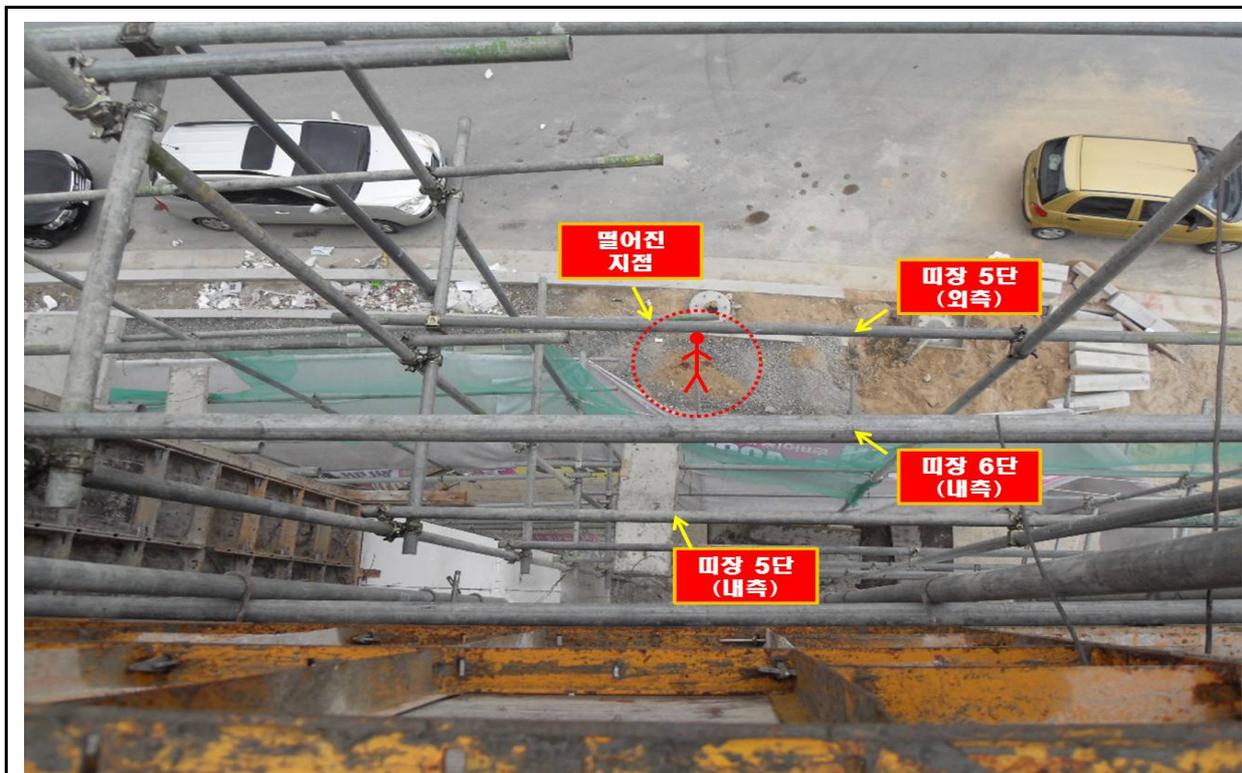
지상 4층에서 내려다 본 전경

※ 피장 6단에서 5단(외측)으로 이동하려다 실족하여 떨어짐(H=8.5~10m)

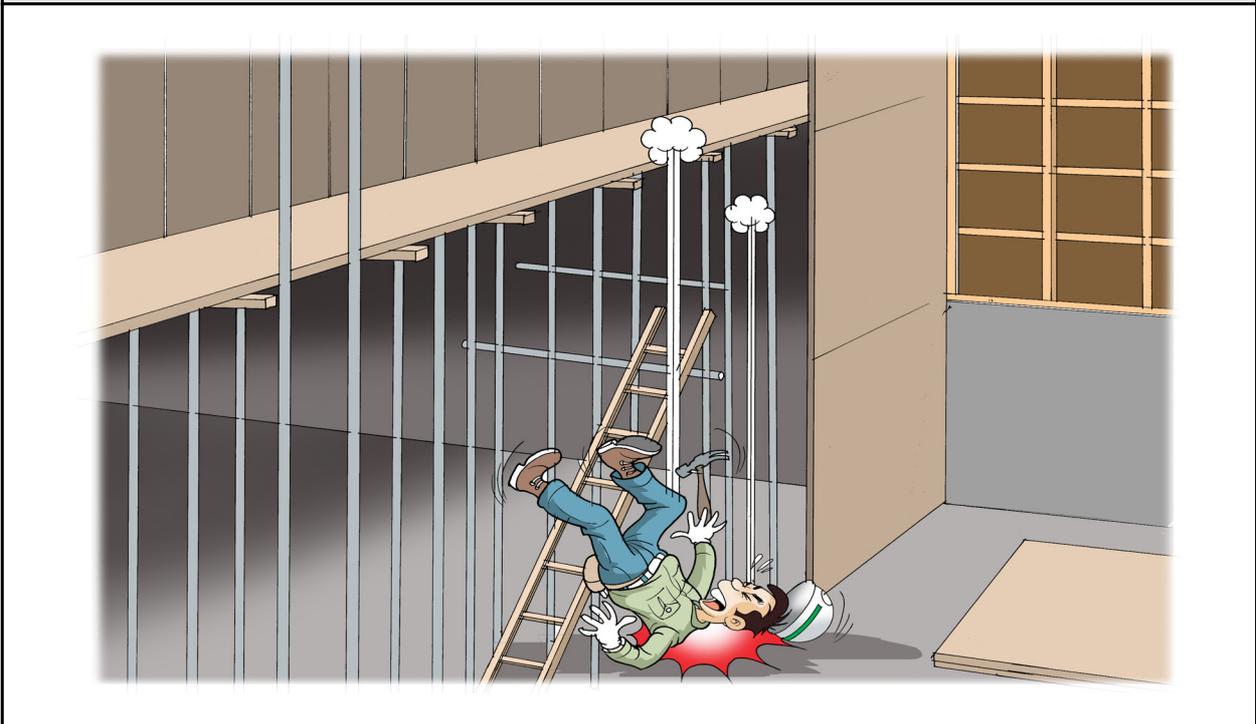
재해상황도

공사명	○○센타 신축공사	발생일시	2013.04.16(화) 14:40분경
재해형태	떨어짐	재해정도	사망 1명
소재지	서울시 송파구	공사규모	지하 2층, 지상 7층 1개동
재해개요	협력업체 ○○건설(주)의 일용직 근로자인 피재자(남, 형틀목공, 67세)가 지하 1층 바닥 보 위에서 보 거푸집 설치 작업 중 몸의 중심을 잃고 지하 2층 바닥으로 떨어져(H≒4.6m) 사망

안전대책	- 보 거푸집 설치 작업과 같이 떨어질 위험이 높으나 안전난간의 설치가 곤란한 경우에는 보 상부에 안전대 부착설비를 설치하고 근로자에게 안전대를 착용하도록 하는 등 떨어짐 방지조치 및 안전대 착용 등 철저히 관리
------	--

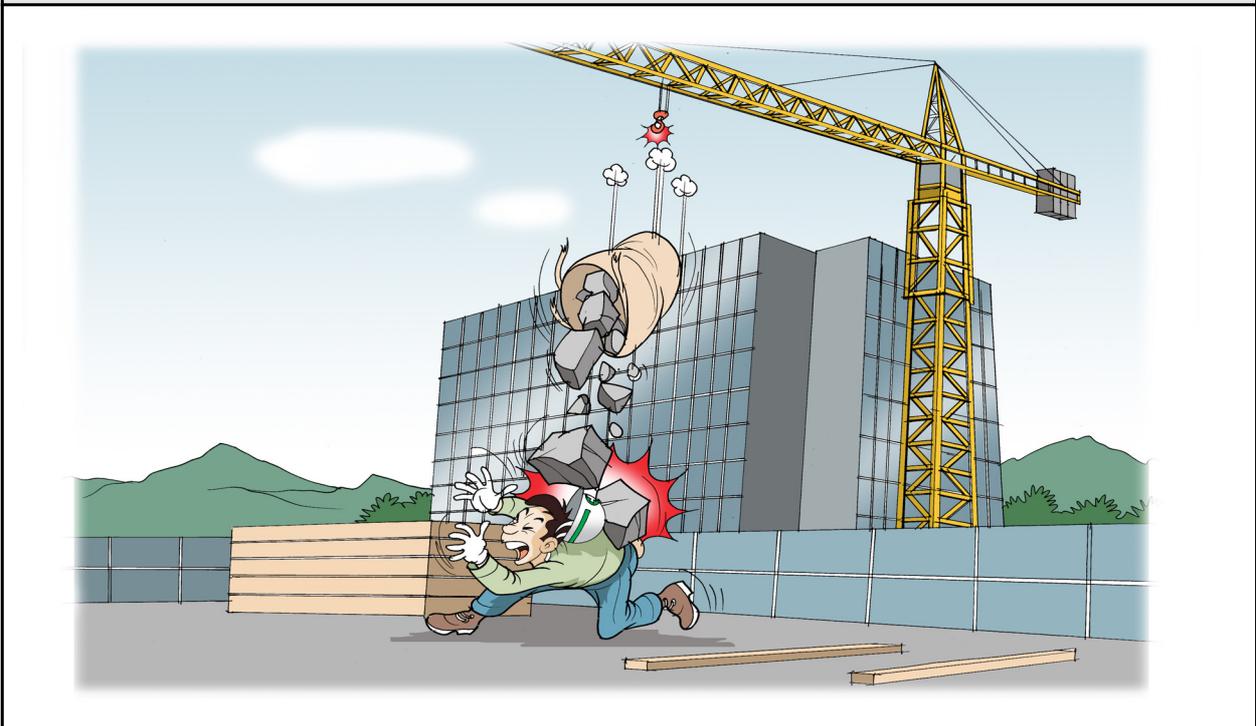
재해상황도

공사명	○○지식산업센터 신축공사	발생일시	2013.05.06(월) 08:57경
재해형태	떨어짐(물체)	재해정도	사망 1명
소재지	경기도 안양시	공사규모	지하3층, 지상35층
재해개요	피재자(59세, 남, 보통인부)가 지상1층 슬래브 단부에서 기존에 설치된 안전난간 보수작업 중, 타워크레인으로 인양되어 운반 중이던 마대(페콘크리트 1,114kg 적재)의 손잡이가 절단, 15m 아래로 떨어지면서 피재자가 페콘크리트 덩어리에 머리부위 등을 맞아 사망

안전대책	<ul style="list-style-type: none"> - 작업으로 인하여 물체가 떨어질 위험이 있는 경우 출입금지구역 설정하는 등의 위험방지조치 - 중량물취급 작업 시에는 작업계획서에 작업지휘자를 지정하고 당해 작업을 지휘·감독하도록 하여야 하며, 크레인을 사용하여 작업을 하는 경우 미리 근로자의 출입을 통제하여 인양중인 하물이 작업자의 머리위를 통과하지 않도록 조치
------	---

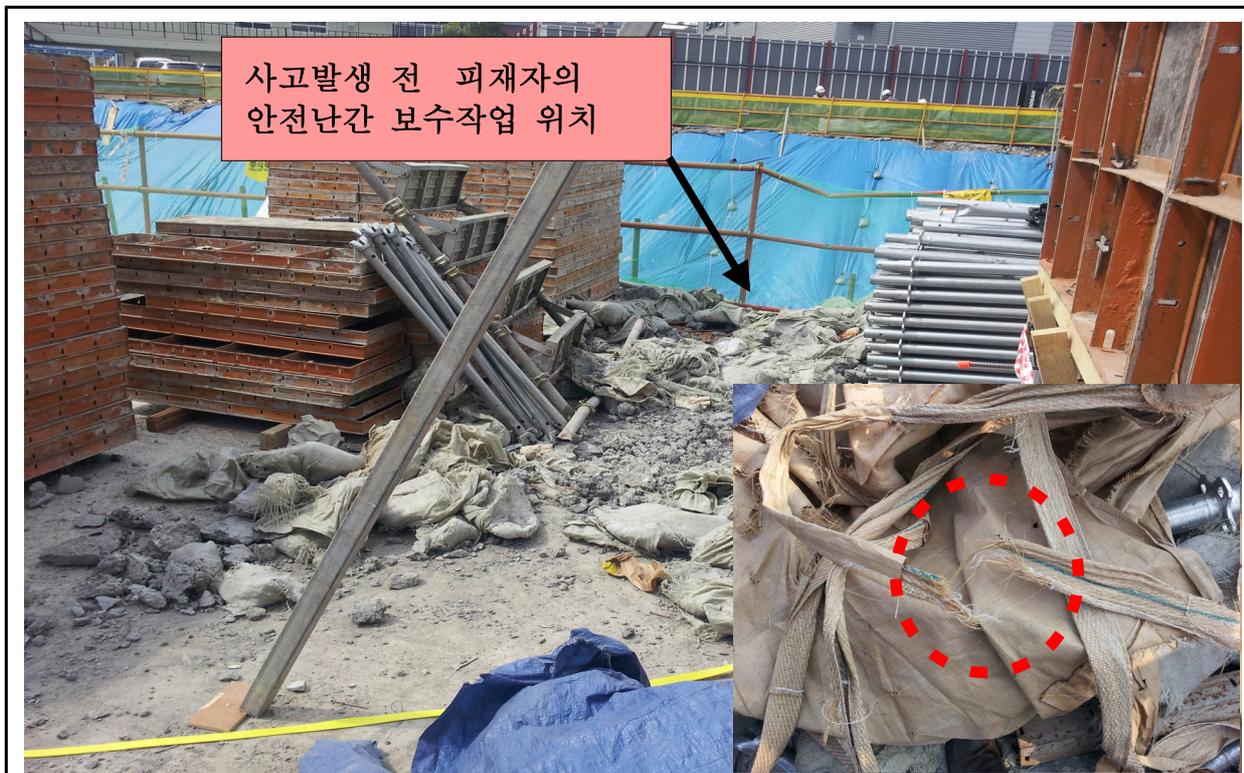
피재자 작업위치, 떨어진 폐콘크리트 덩어리 및 마대의 손잡이 절단위치

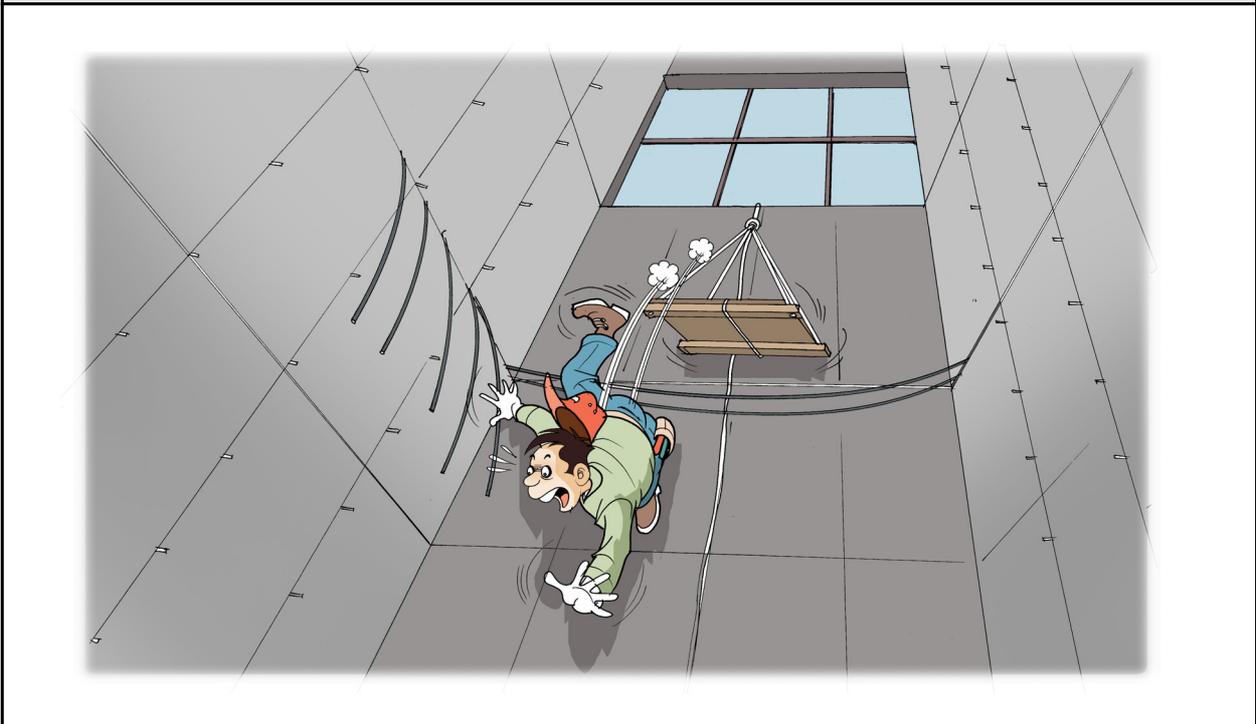
재해상황도

공사명	○○빌딩 신축공사	발생일시	2013.5.16(목) 15:00경
재해형태	떨어짐	재해정도	사망 1명
소재지	부산광역시 사하구	공사규모	지하1층, 지상9층
재해개요	피해자(남, 50세, 도장공)가 좌측의 엘리베이터 내부 철근 절단 시 달비계를 사용하여 실시하고 우측으로 이동 중 실족하여 약 13m 아래 우측 엘리베이터 피트 바닥으로 떨어져 사망

안전대책	<ul style="list-style-type: none"> - 엘리베이터의 승강로 내부 철근의 절단 작업 전·후 작업장으로 통하거나 작업장인 엘리베이터 피트 등으로의 안전한 통로를 설치 - 근로자가 떨어질 위험이 있는 장소에서 작업 시에는 안전대·안전모 등 개인보호구를 지급하고 착용
-------------	--

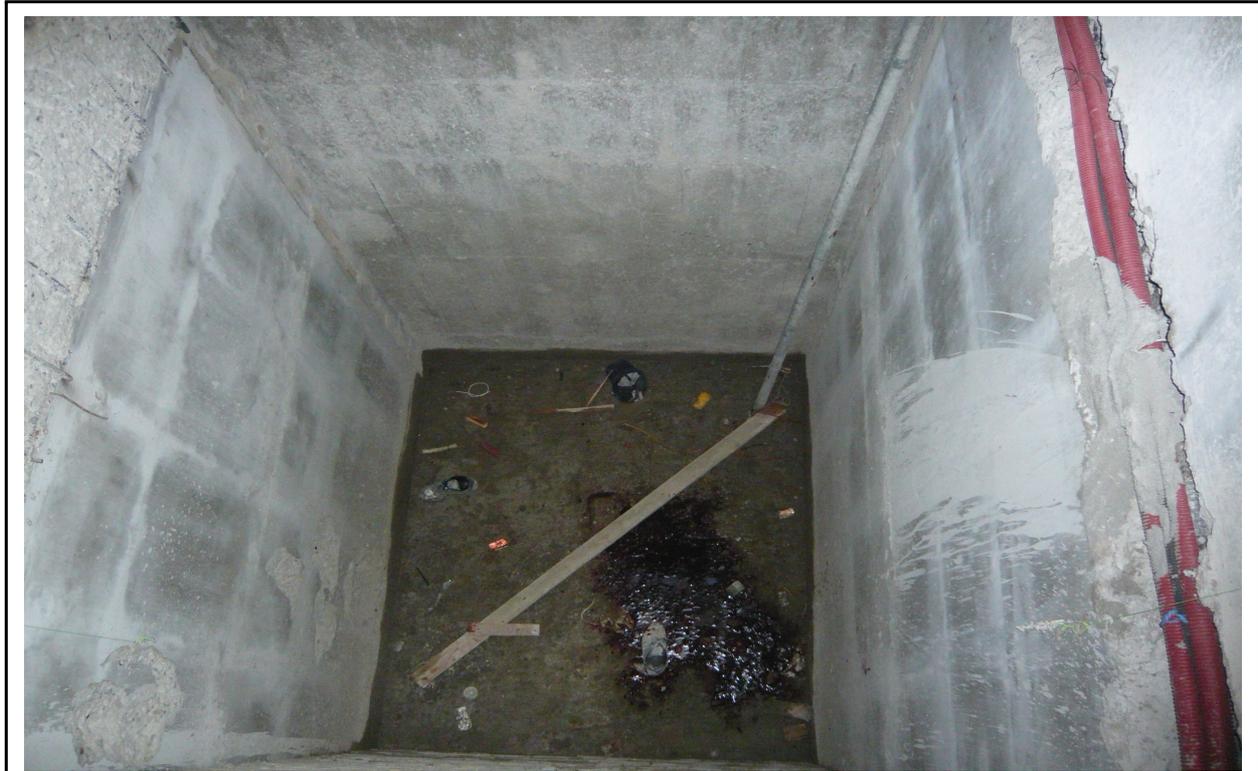
피재자가 떨어진 우측 엘리베이터 피트 내부 모습

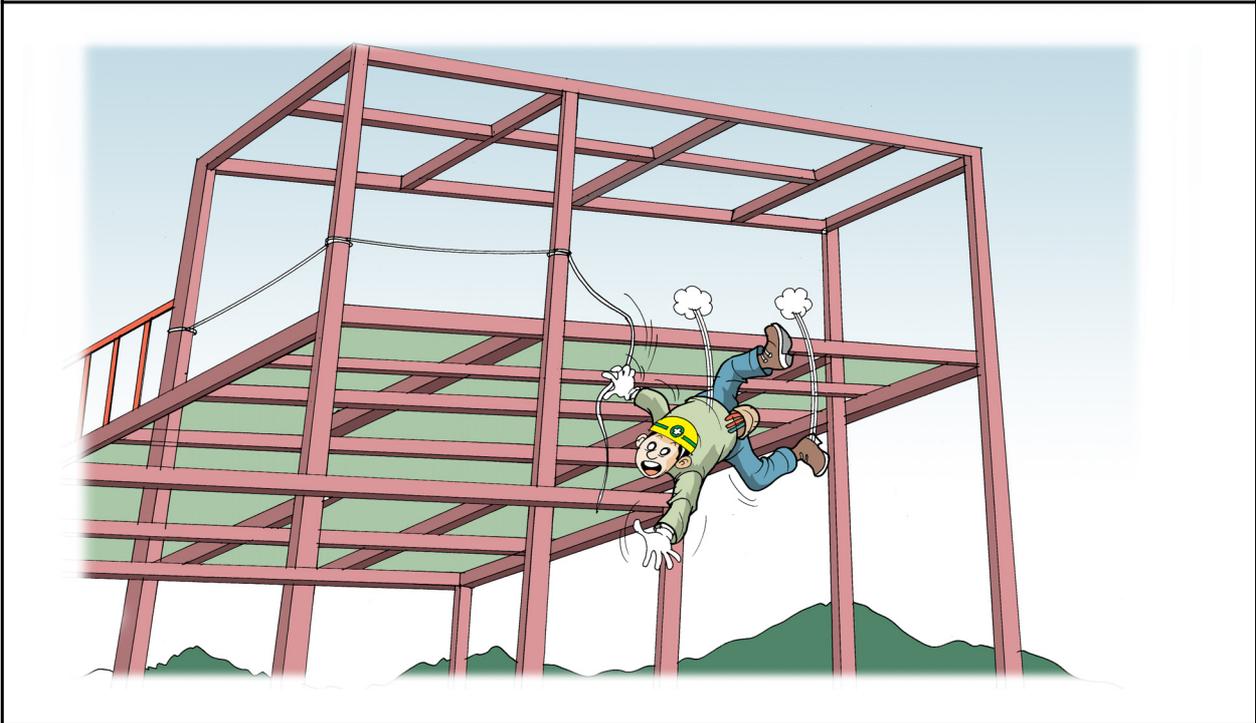
재해상황도

공사명	○○컨벤션 신축공사	발생일시	2013.05.29(수) 14:30경
재해형태	떨어짐	재해정도	사망 1명
소재지	경남 김해시	공사규모	지하1층, 지상5층
재해개요	피재자가 5층 철골 외부쪽 보 상단부에서 로프를 걸던 중 몸의 균형을 잃고 콘크리트 바닥으로 떨어져(H = 20m) 사망

안전대책	<ul style="list-style-type: none"> - 철골 조립작업 시 작업발판을 설치하기 곤란한 경우, 안전방망을 설치하거나 안전대 부착설비 설치 후 안전대를 걸고 작업 - 철골 조립 작업 시 Beam&Girder 인양 전 안전대 부착설비를 먼저 설치한 후 철골 조립 작업 실시
------	---

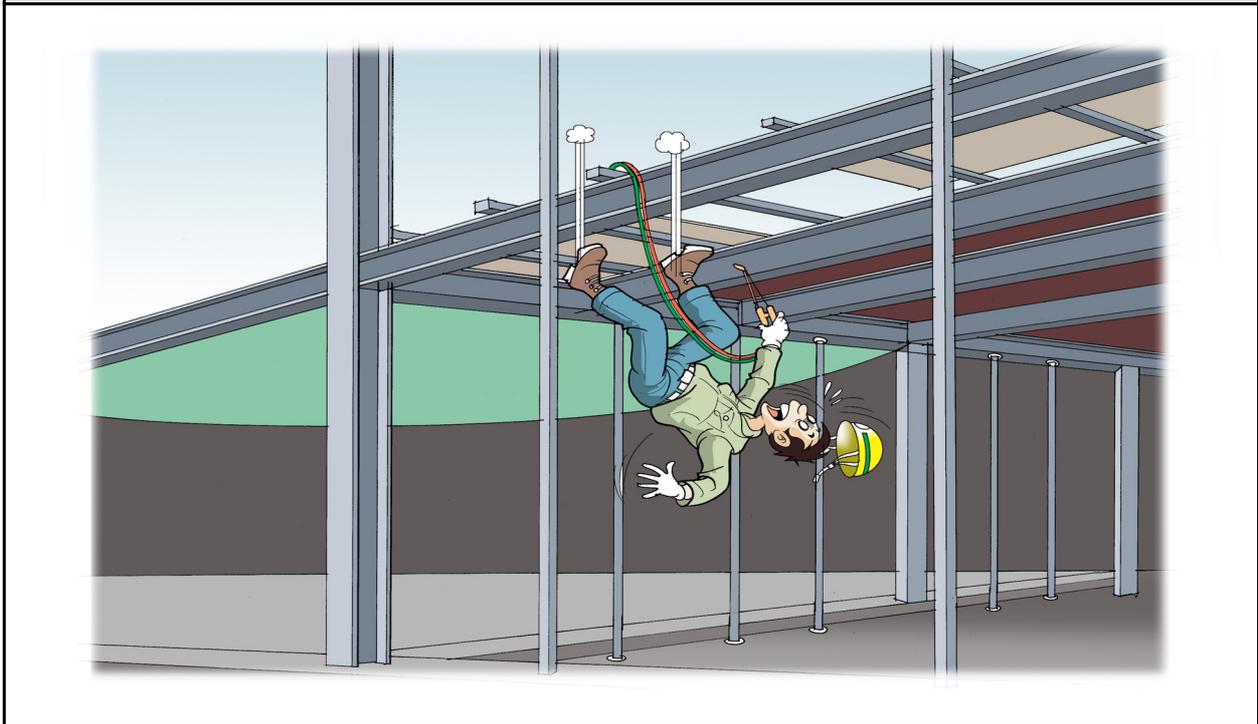
재해상황도

공사명	○○ 근린생활시설 신축공사	발생일시	2013.04.08(월) 15:00분경
재해형태	떨어짐	재해정도	사망 1명
소재지	경기도 남양주시	공사규모	지상 2층 2개동
재해개요	피재자가 근생시설 철골보 위에서 외부 마감재 고정용 지지철물을 설치(용접 등)하던 중 실족하여 약 3.8m 아래 1층 콘크리트 바닥으로 떨어져 사망

안전대책	<ul style="list-style-type: none"> - 철골보 상부와 같이 떨어질 위험이 있는 장소에서 작업을 할 경우 근로자 작업위치 하부에 안전방망을 설치하거나, - 안전방망의 설치가 곤란한 경우 안전대 부착설비를 설치하여 근로자에게 안전대를 착용하도록 하고 동 설비에 안전대를 걸고 작업
-------------	---

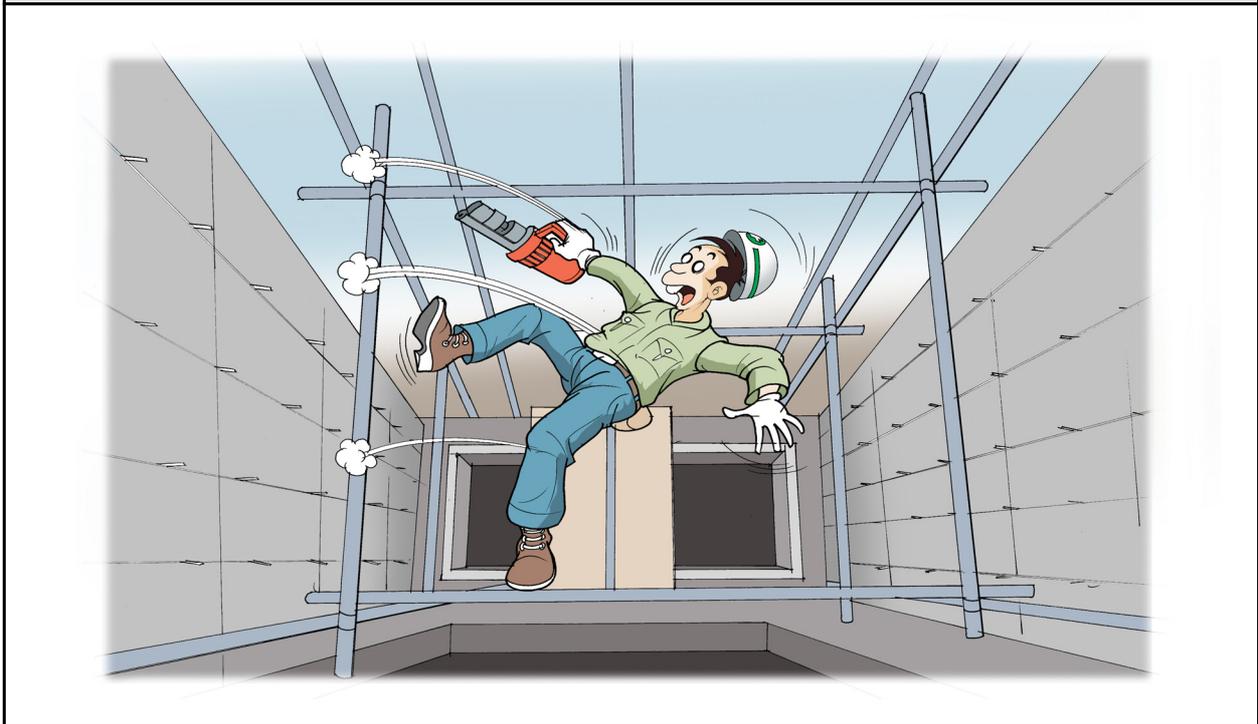
재 해 상 황 도

공 사 명	○○동 다가구주택 신축공사	발생일시	2013.04.24(수) 11:40분경
재해형태	떨어짐	재해정도	사망 1명
소 재 지	충북 청주시	공사규모	지상 4층 1개동
재해개요	피해자가 지상 3~4층 계단참부위 내부벽체 거푸집 해체를 위해 작업 발판이 미설치된 외부비계 상에서 절단기를 이용, 외측거푸집 보강용 각재 고정철선을 절단하던 중 몸의 중심을 잃고 약 7.6m 하부 지상 1층 바닥으로 떨어져 치료 중 2013.04.25(목) 15:50분경 사망

안전대책	<ul style="list-style-type: none"> - 외부비계 등 떨어짐 위험이 있는 장소에서 작업 시 비계 위 작업발판을 설치하여야 하며 작업발판을 설치하기 곤란한 경우 안전방망을 설치 - 안전방망을 설치하기 곤란한 경우에는 근로자에게 안전대를 착용(안전대 부착설비에 체결)하도록 하는 등 떨어짐 위험방지 조치 후 작업
-------------	--

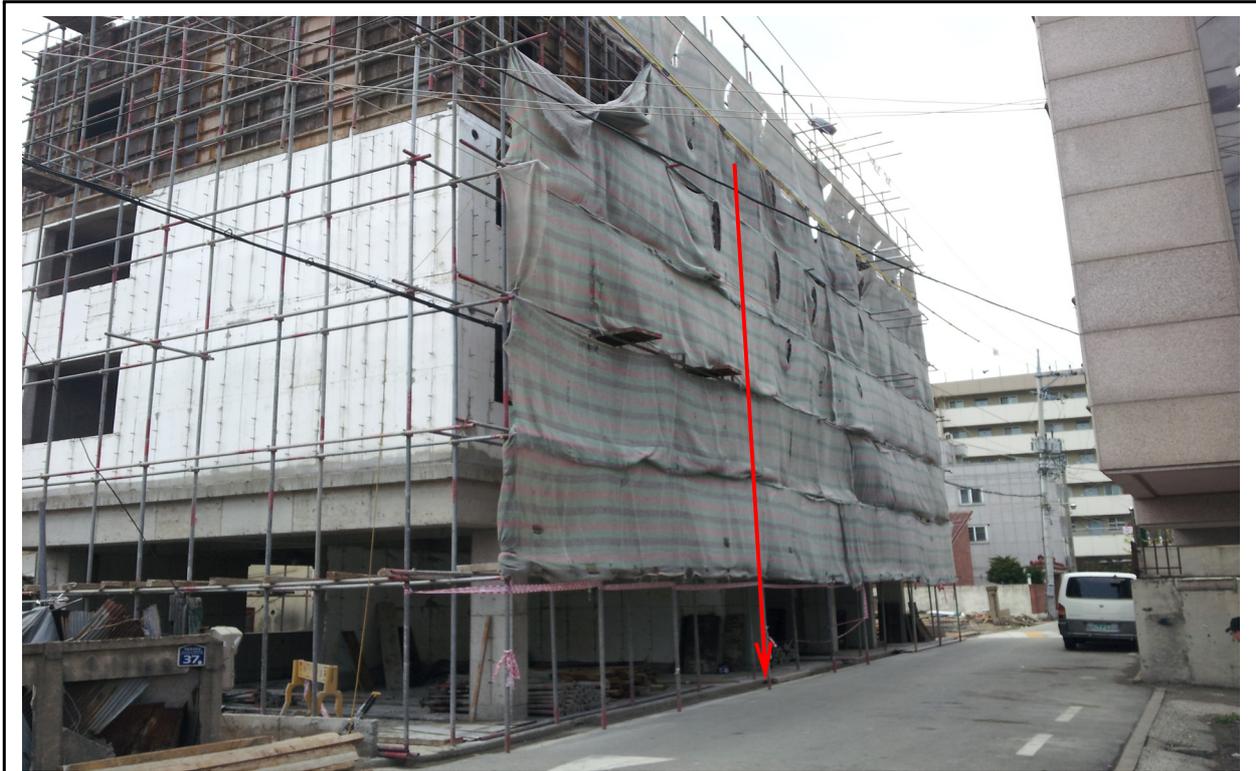
재해발생 현장전경 및 추락경로(비계 내부)

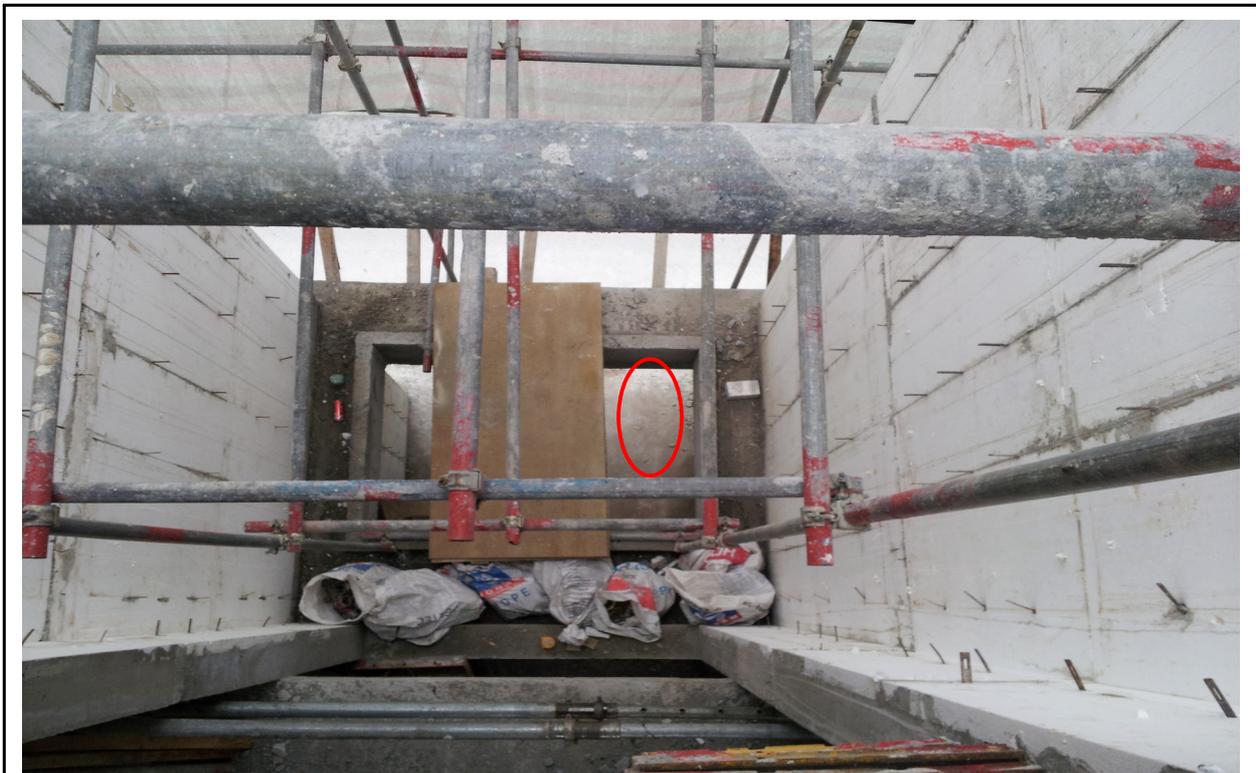
작업위치(지상 3~4층 외부비계) 및 떨어진 위치(지상 1층 바닥)

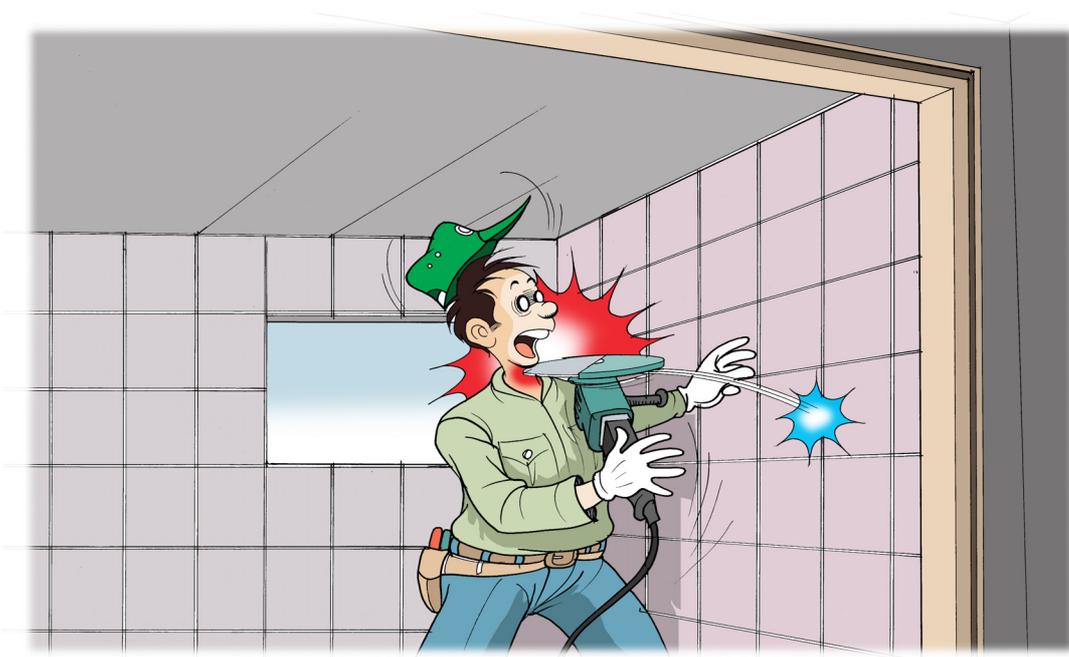
재 해 상 황 도

공 사 명	농가주택 리모델링	발생일시	2013.05.04(토) 13:40분경
재해형태	베임	재해정도	사망 1명
소 재 지	경북 성주군	공사규모	2층 주택 수리
재해개요	농가주택 리모델링 현장에서 그라인더로 벽체 절단작업을 하던 중 재해자가 원인미상의 작업과정에서 그라인더 날이 목을 베어 과다출혈로 사망

- 건물 해체작업 시 작업장의 상황을 사전에 파악하고, 그 상황에 적합한 작업방법 등을 근로자에게 알려주는 등, 해체작업 과정에서 발생할 수 있는 위험요인을 공유하고 사전 제거
- 무리한 작업자세(팔이 어깨위로 위치하는 작업자세 등 근골격계질환 관련 부담 작업)가 장시간 지속 않도록 작업발판을 사용하는 등 작업방법, 자세를 개선

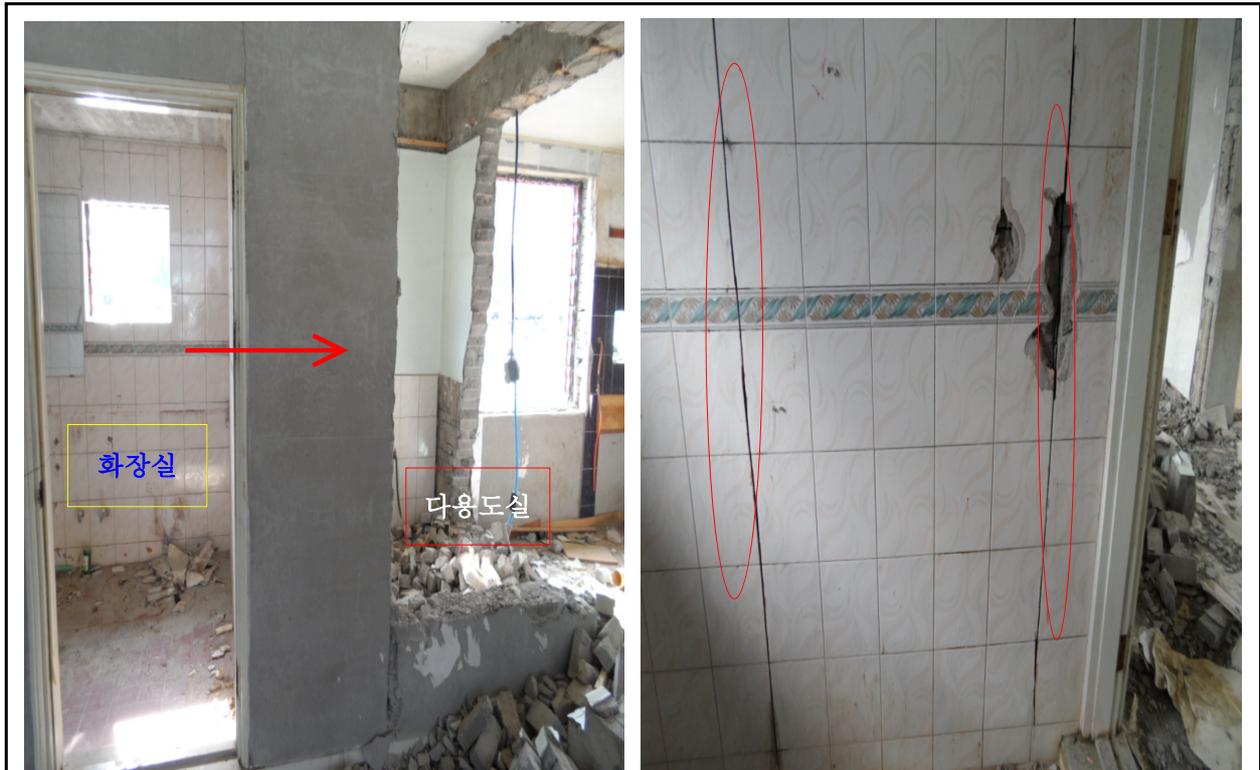
재해발생 현장전경 및 피해자가 그라인더로 절단하던 다용도실 방향의 화장실 벽체

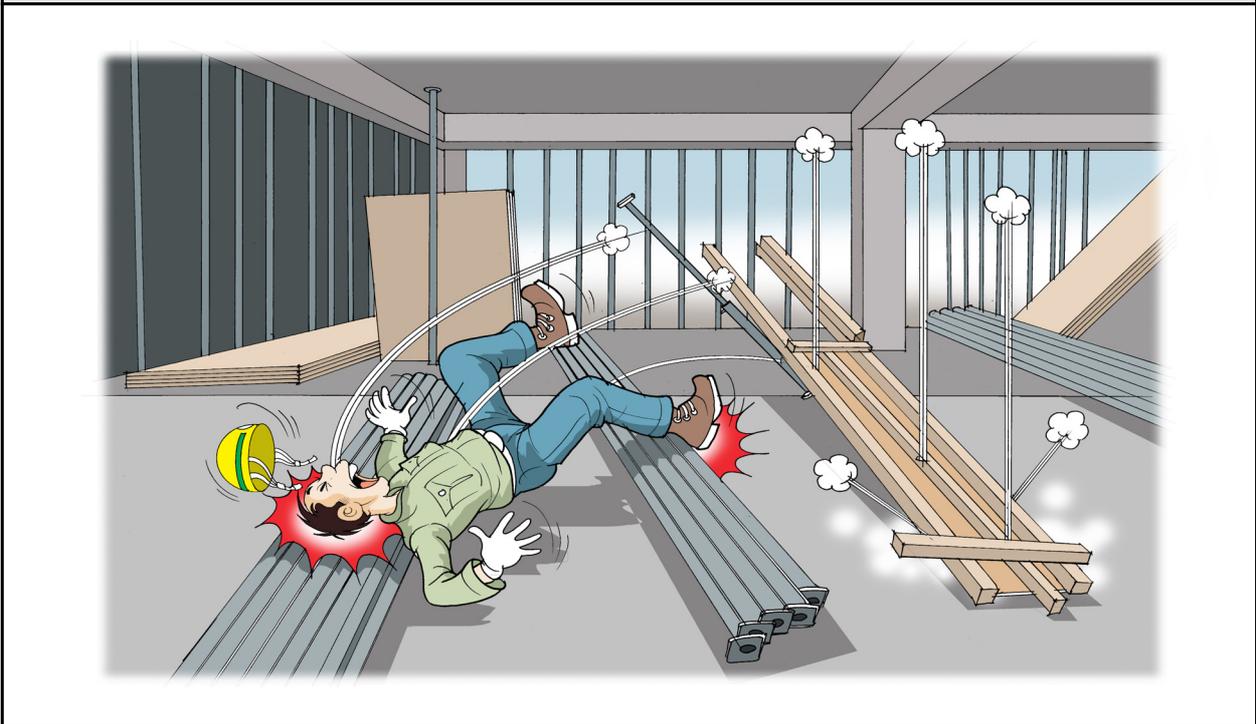
재해상황도

공사명	○○동 근린생활시설 신축공사	발생일시	2013.05.14(화) 13:20분경
재해형태	넘어짐	재해정도	사망 1명
소재지	충북 제천시	공사규모	지상 5층 1개동
재해개요	지상 4층 내부에서 보 거푸집 해체 작업을 위해 보 하부 중앙에 마지막으로 세워둔 파이프서포트(V4, H=3.9m)를 제거할 때, 보 거푸집이 아래로 떨어지자 이를 피하기 위해 뒷걸음치던 중 기해체되어 바닥에 적재되어 있던 강관(장선부재) 더미에 걸려 넘어지면서 파이프서포트 더미에 머리를 부딪쳐 사망

안전대책	<ul style="list-style-type: none"> - 거푸집 및 동바리 해체작업 시 낙하·충격에 의한 돌발적 재해를 방지하기 위하여 버팀목을 설치하는 등의 필요한 조치를 하여야 하고, 해체작업 장소에서 해체된 자재 등에 의해 걸려 넘어지지 않도록 미리 야적장소를 정해 정리정돈을 실시하는 등의 조치
------	--

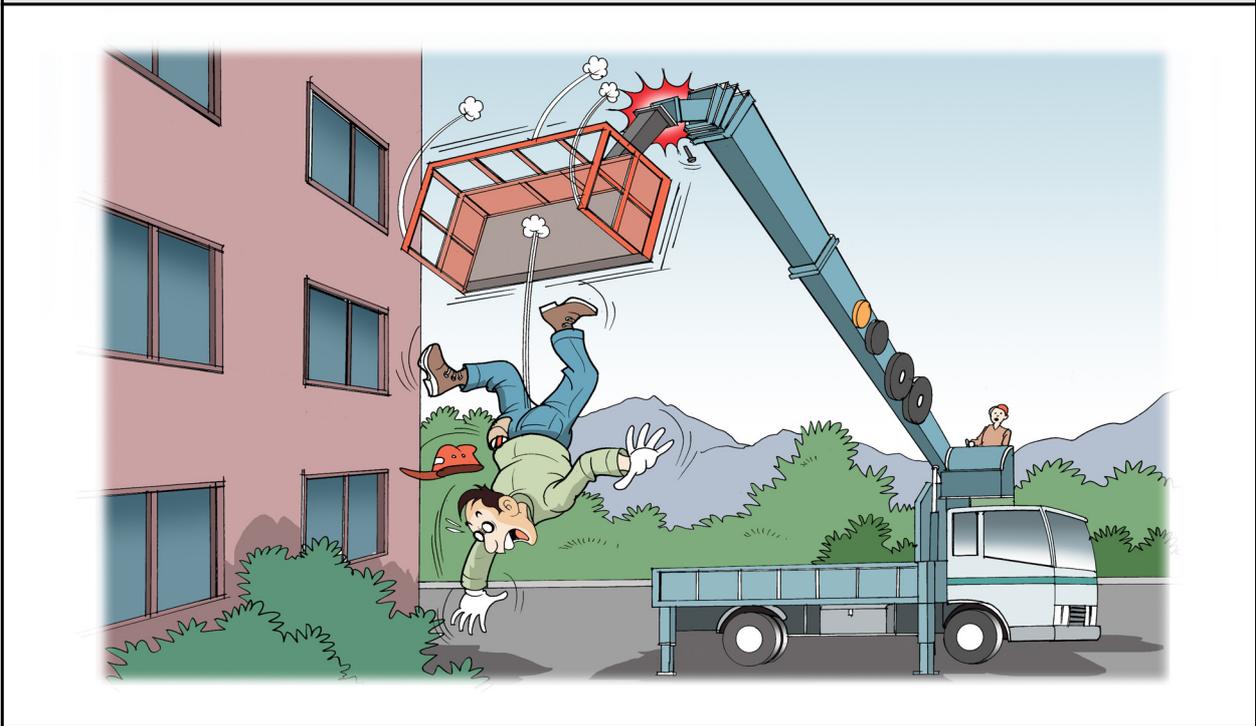
재해상황도

공사명	○○빌라 도색공사	발생일시	2013.05.16(목) 08:00분경
재해형태	떨어짐	재해정도	사망 1명
소재지	충북 음성군	공사규모	지상 3층 3개동 도장 및 방수공사
재해개요	피해자가 고소작업대의 작업대에 탑승하여 건물외벽 도장작업 후 후속작업을 위해 작업대를 타고 지상으로 내려오던 중 지브의 고정핀 일부분이 지브에서 빠져 작업대가 90°하부로 꺾이면서, 몸의 중심을 잃고 약 3m 하부 바닥으로 떨어져 병원으로 이송하여 치료하였으나 사망

안전대책	<ul style="list-style-type: none"> - 고소작업대를 사용하는 경우에는 작업대를 정기적으로 점검하고 붐·작업대 등 각 부위의 이상 유무를 확인하여 이상이 없을 시 사용 - 높이 2m이상의 떨어질 위험이 있는 고소작업대의 작업대에 탑승하여 작업 및 이동할 경우에는 안전대 착용 후 안전대 부착설비 등에 체결하고 작업 및 이동
-------------	--

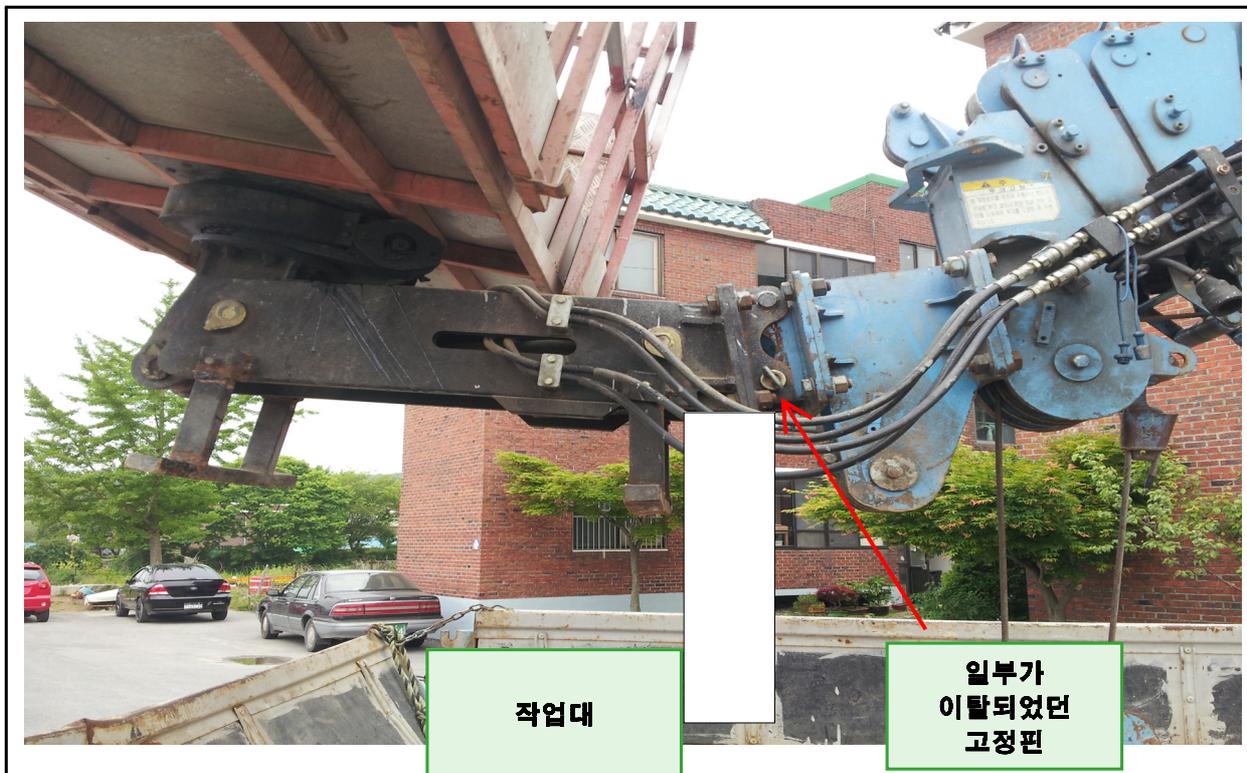
작업대의 모습(하부로 90° 꺾임)

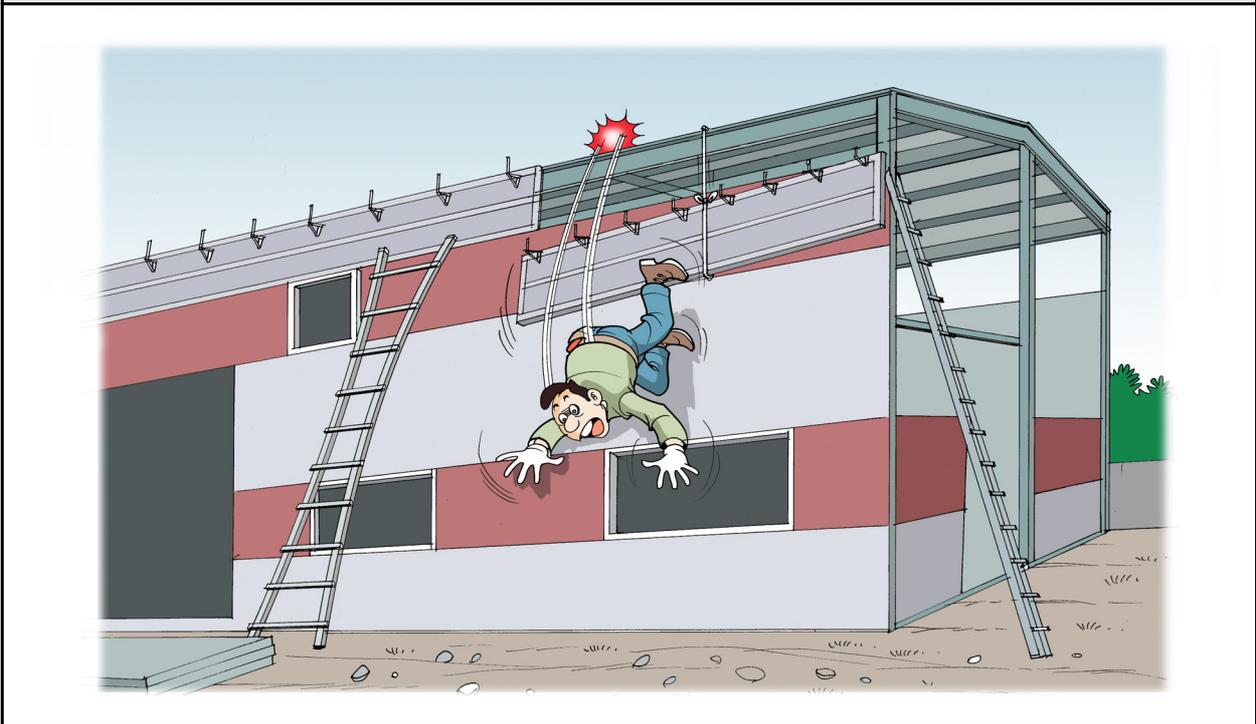
재해상황도

공사명	○○근린생활시설 신축공사	발생일시	2013.05.30(목) 11:50분경
재해형태	떨어짐	재해정도	사망 1명
소재지	경기도 남양주시	공사규모	지상 1층 4개동
재해개요	피재자가 근린생활시설 외벽마감재(샌드위치 패널)를 설치하던 과정에서 로프로 인양하던 패널이 창틀에 걸리자 철골보 위에 올라가서 패널을 분리하려고 하던 중 몸의 중심을 잃고 5.9m 아래 콘크리트 바닥으로 떨어져 사망

안전대책	<ul style="list-style-type: none"> - 철골보 상부와 같이 떨어질 위험장소에서 작업을 하는 경우 안전방망을 설치하거나 안전대 부착설비를 설치한 후 근로자에게 안전대를 착용하도록 하는 등 떨어짐 방지를 위한 조치 철저 - 떨어질 위험장소에서 작업하는 경우 반드시 안전모 등 개인보호구 착용
------	---

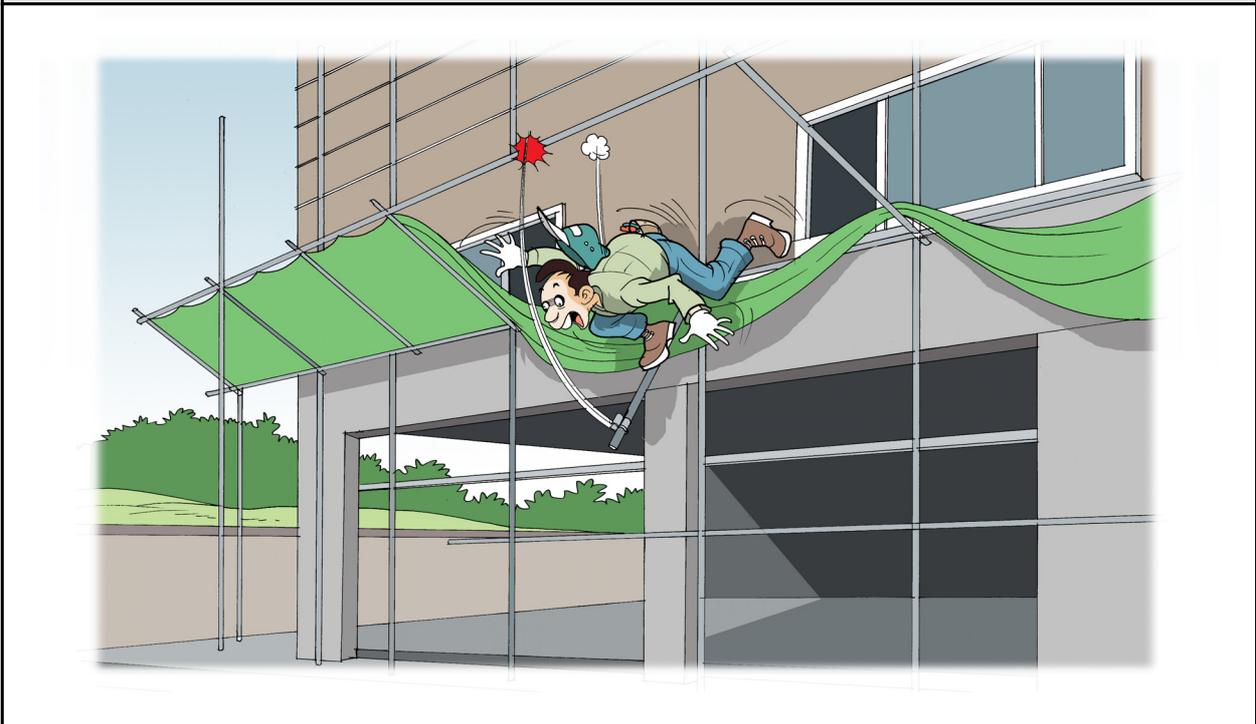
재 해 상 황 도

공 사 명	○○상가주택 신축공사	발생일시	2013.06.24(월) 15:50분경
재해형태	떨어짐	재해정도	사망 1명
소 재 지	광주광역시 광산구	공사규모	지상 3층 1개동
재해개요	상가주택 신축공사 현장에서 외부비계 해체작업 중이던 피해자가 밟고 있던 낙하물방지망 내민 부재(비계용 강관, $\Phi 48.6\text{mm}$, $L=2\text{m}$)의 고정용 클램프를 해체하여 내민 부재가 아래쪽으로 회전하면서 약 4m 아래 지면으로 떨어져 사망

안전대책	<ul style="list-style-type: none"> - 떨어질 위험이 높은 비계 해체작업을 하는 때에는 근로자에게 안전대를 지급하고 근로자가 안전대를 착용한 후 안전대를 걸고 작업하도록 하는 등 떨어짐 방지조치 철저 - 떨어질 위험이 있는 장소에서 작업하는 때에는 근로자에게 안전모를 지급하고 착용하도록 하는 등 개인보호구 지급 및 착용관리 철저
------	---
