건설 중대재해 사례와 대책

2013. 9

산업재해예방

안전보건공단

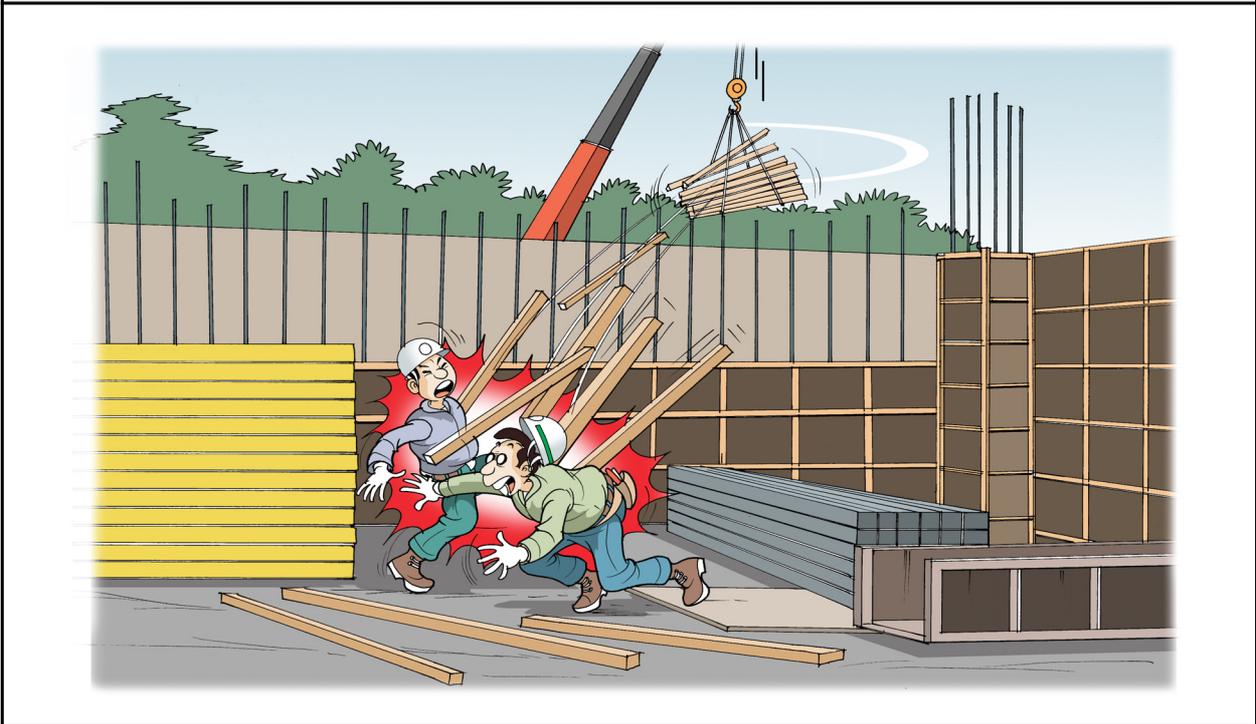
재해상황도

공사명	○○장례식장 신축공사	발생일시	2012.03.31(월) 13:20분경
재해형태	맞음	재해정도	사망 1명, 부상 1명
소재지	강원도 정선군	공사규모	지상 2층 1개동
재해개요	벽체 거푸집 작업을 위한 각목재 묶음(약 640kg)을 현장바닥에 적치하기 위해 피해자와 동료 1명이 적치장소를 정리하던 중 트럭크레인으로 인양되어 피해자 머리위로 이동하던 각목재 묶음이 불안정한 줄걸이에서(U형 걸이) 이탈되어 떨어지면서 피해자를 타격하여 피해자는 사망, 동료는 부상

안전대책	- 크레인에 의한 중량물 인양작업은 작업계획서에 의해 관리감독자를 작업지휘자로 지정하고 인양물의 종류에 따른 안전한 줄걸이 작업방법으로 작업이 진행되도록 현장에서 관리·감독하여야 하며, 특히 양중기 운전원에게 신호를 통하여 중량물을 인양하도록 하고 하부 근로자 위로 인양물이 통과하지 않도록 조치
------	---

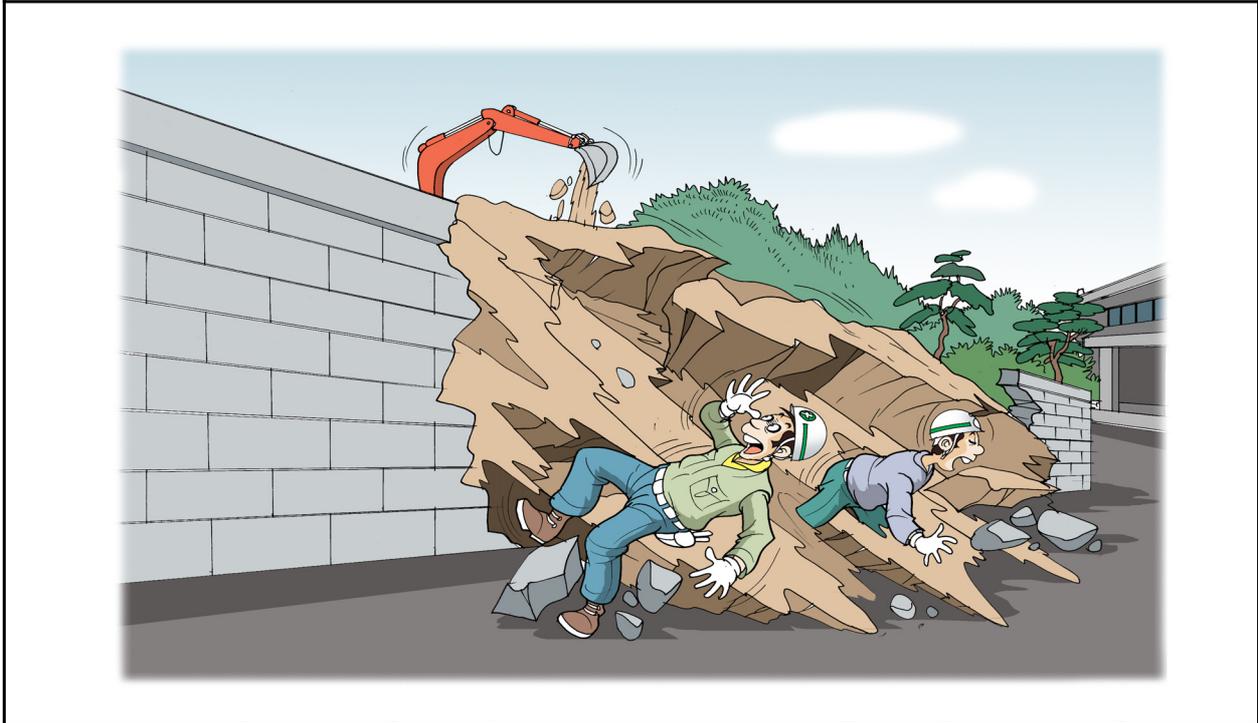
재해 상황도

공사명	○○대학교 증축공사	발생일시	2013.04.18(목) 19:10분경
재해형태	깔림	재해정도	사망 1명, 부상 1명
소재지	충북 괴산군	공사규모	3개동 증축
재해개요	피해자(미장공, 만31세)와 1명이 본관동 도로 상에서 옹벽 전면 문양 다듬기 및 폼타이 제거 등의 건설 작업을 하던 중 당일 배면 되메우기 작업이 완료된 토사(50m³)의 압력에 의해 전체 옹벽 146m 중 일부구간(L=20m, H=2.5~3.5m, t=20cm)이 파괴, 벽체가 넘어지면서 깔려 1명 사망, 1명 부상

안전대책	<ul style="list-style-type: none"> - 옹벽과 같은 토압을 받는 구조물을 시공을 할 때에는 사전에 구조검토를 실시한 후 설계도면을 철저히 작성하여야 하고, - 옹벽의 전도 등의 외적 안전성에 대한 검토 시 안전율(Fs)을 고려하여야 하며, 전도 안전율이 2이상일 수 있도록 옹벽 벽체두께를 키우거나 옹벽 저판 길이를 충분히 하는 등의 안전성이 확보되도록 설계 - 옹벽 시공 시 콘크리트 최소 양생기간을 정하여 압축강도가 충분히 발현된 후 토사 되메우기 작업이 이루어지도록 시방서를 작성 및 준수
-------------	--

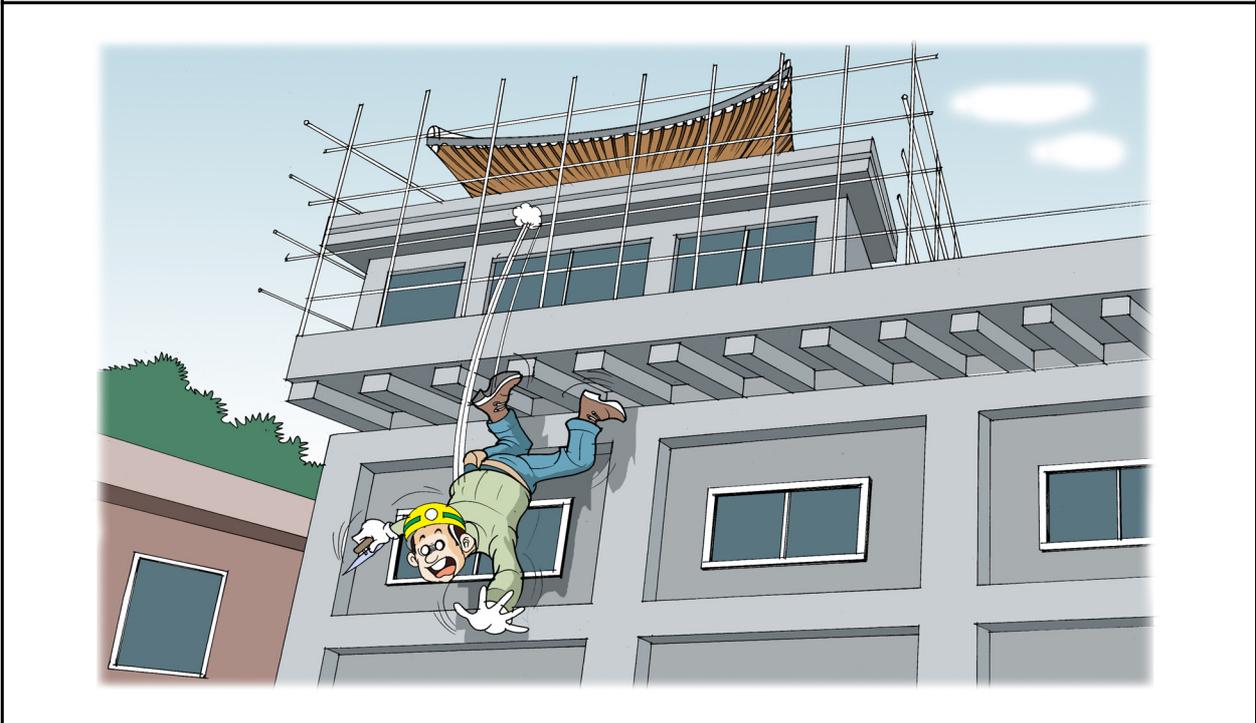
재해상황도

공사명	○○법당 재건축공사	발생일시	2013.05.14(화) 15:19경
재해형태	떨어짐	재해정도	사망 1명
소재지	서울시 송파구	공사규모	지하 5층, 지상 6층 1개동
재해개요	석공사 협력업체 소속 피재자(남, 48세, 석공)가 건물 외부 쌍줄비계에서 지상 5층 정각 벽체에 외장용 대리석(흑두기)을 붙이는 작업 중 쌍줄비계 사이로 몸이 빠지면서 지하 1층 콘크리트 바닥으로 떨어져(≒19.1m) 사망

안전대책	<ul style="list-style-type: none"> - 쌍줄비계에 안전난간을 견고하게 설치하도록 하고, 작업 여건상 임시로 안전난간을 해체하여야 하는 경우 안전방망을 설치하거나 근로자가 안전대를 착용하고 작업 - 떨어짐 위험을 방지하기 위하여 상부난간대는 작업발판 바닥면에서 90cm 이상 지점에 설치하고, 중간난간대는 상부난간대와 작업발판 중간에 설치하는 등 안전난간의 구조 및 설치요건 준수
-------------	--

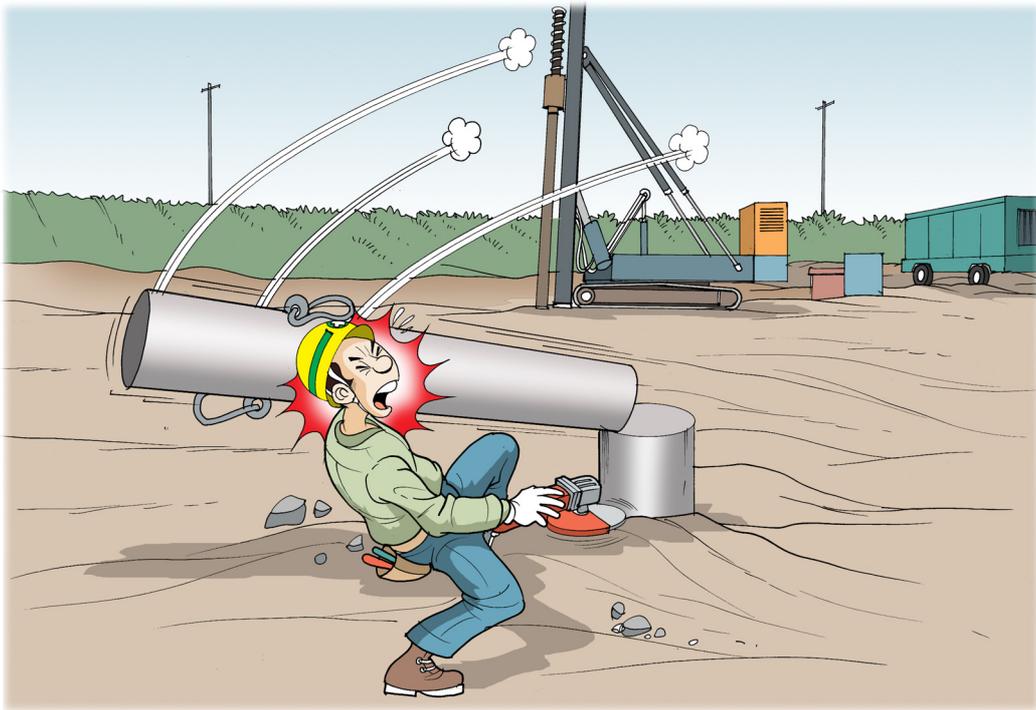
재해상황도

공사명	○○장례식장 신축공사	발생일시	2013.05.20(월) 09:55분경
재해형태	깔림	재해정도	사망 1명
소재지	광주광역시 광산구	공사규모	지하 1층, 지상 3층
재해개요	PHC 파일공사를 진행하던 중, 파일위에 올려놓았던 강재 재질의 보조 파일이 넘어지면서 PHC 파일 주위에 그라우팅 작업을 실시하던 피해자의 어깨와 가슴 부위를 타격하여 병원으로 이송하여 치료하였으나 사망

- 작업지휘자를 지정하여 항타기 이동 등의 작업 시 근로자와 충돌 및 항타기 넘어짐 등을 방지하여야 하며, 위험장소에 근로자 접근을 방지
- 보조파일 거치 시 넘어지지 않도록 하부에 덧댐판(날개)을 용접하거나, 항타 완료 후 보조파일을 지면에 내려놓고 항타기가 이동 할 수 있도록 작업방법을 개선

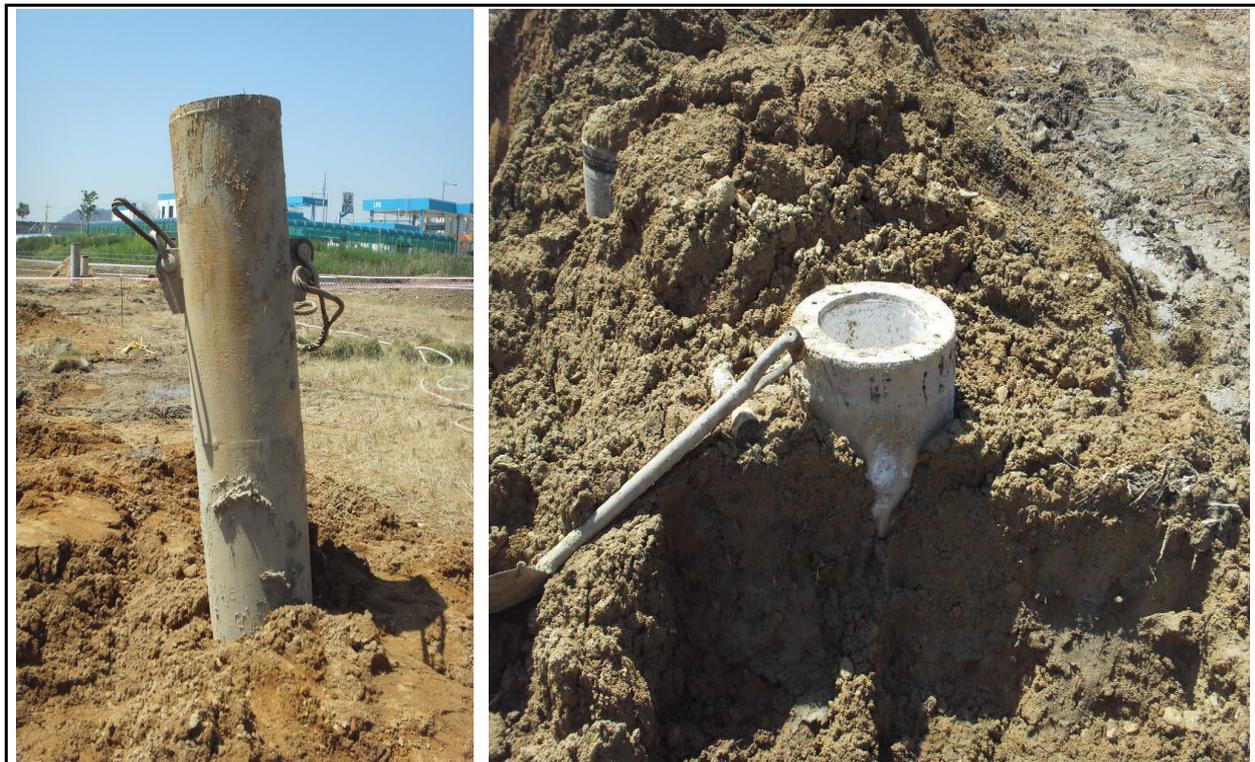
PHC 파일항타를 위해 사용했던 보조파일(좌) 및 재해가 발생한 중앙부 PHC 파일(우)

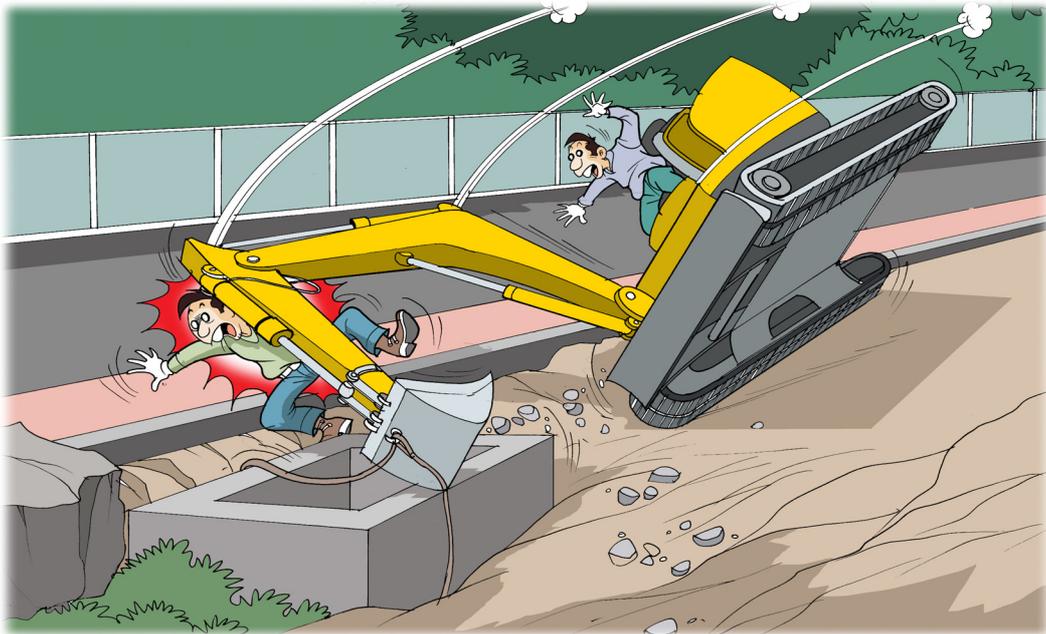
재해상황도

공사명	○○중학교 화장실 증축공사	발생일시	2013.06.07(금) 10:30분경
재해형태	떨어짐	재해정도	사망 1명
소재지	경북 경산시	공사규모	지하 1층, 지상 3층, 2개동
재해개요	배수로 관로 및 맨홀을 설치하기 위해 굴삭기 버킷 후 부분에 섬유로프를 걸어서 맨홀(800mm×800mm)을 인양하여 안착시키는 과정에서 굴삭기가 넘어지면서 굴삭기 옆에서 수신호를 하던 피해자가 붐(boom)에 깔려 사망

안전대책	<ul style="list-style-type: none"> - 사용하는 차량계 건설기계의 종류 및 성능, 운행경로, 작업방법 등을 구체적으로 작성하고 중량물을 취급하는 경우에는 낙하 및 전도위험을 예방할 수 있는 안전대책을 수립 후 그 내용을 해당 근로자에게 주지 - 콘크리트 맨홀 운반 등의 중량물 취급작업 시에는 굴삭기 사용을 지양하고, 크레인 등 양중기를 사용하여 작업반경내 근로자 출입을 금지
------	---

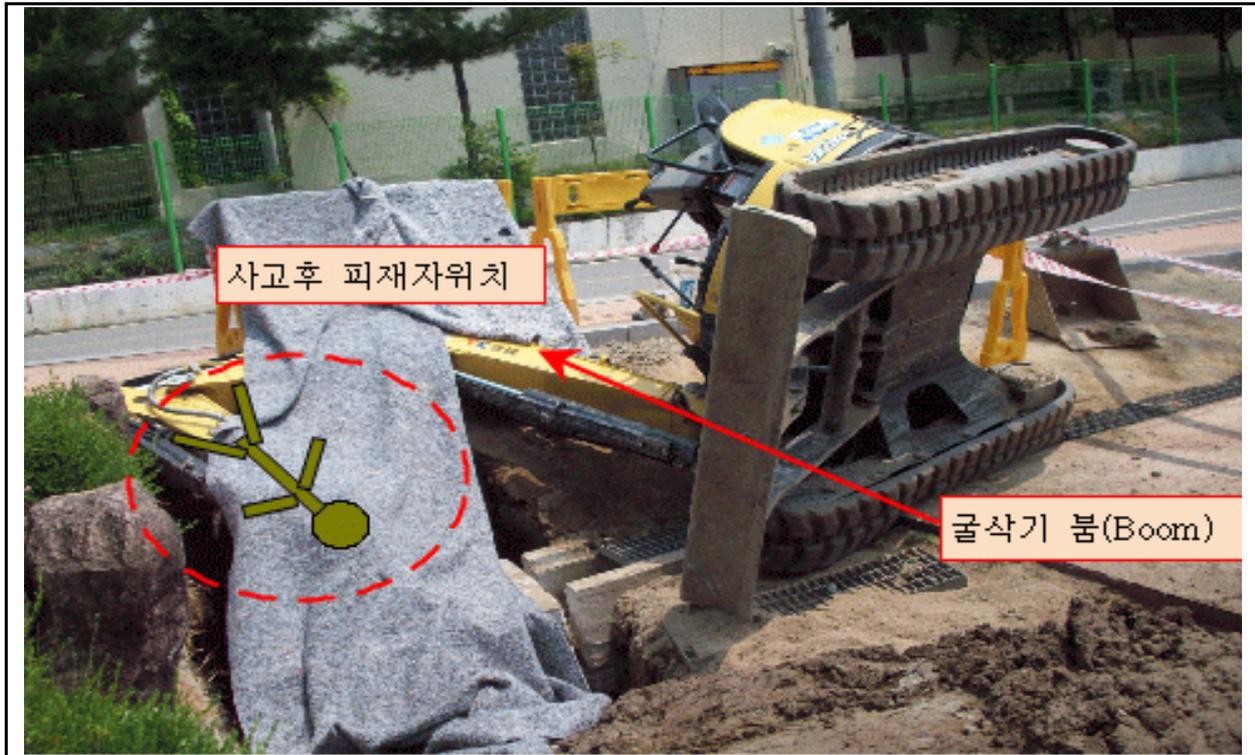
피해자 사고발생 후 위치(피해자는 굴삭기 붐에 깔려 사망)

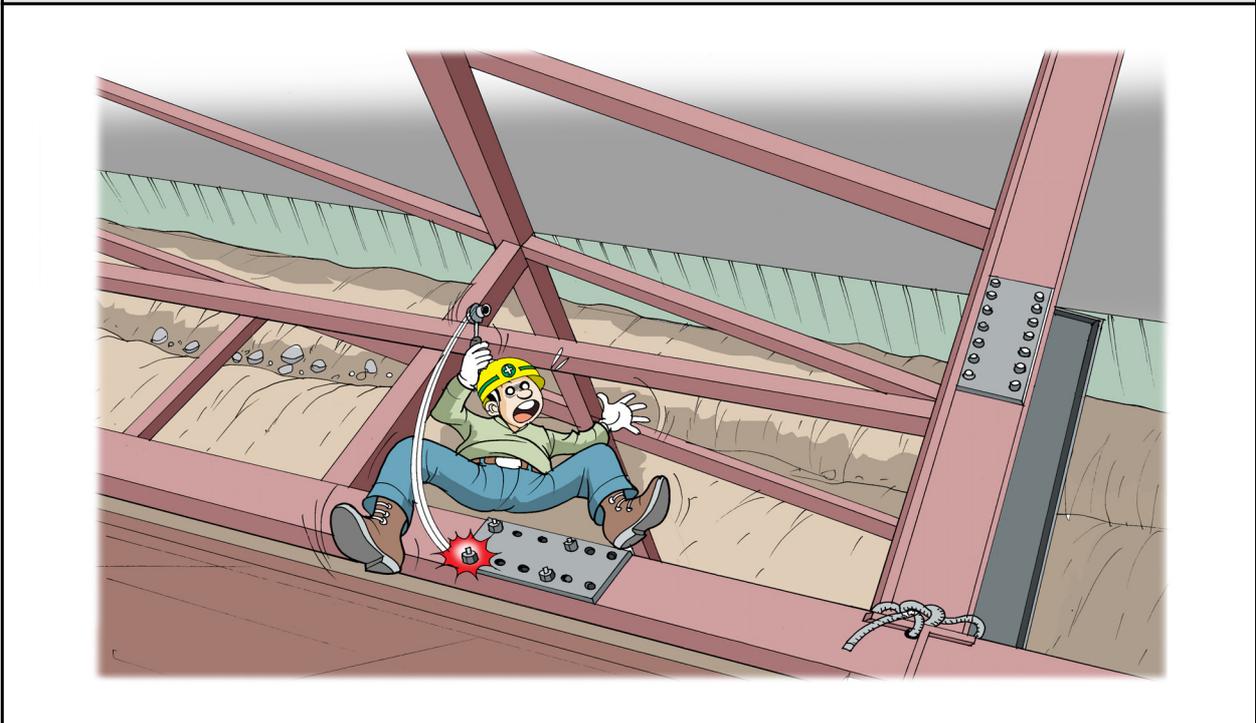
재해상황도

공사명	○○교회 증·개축공사	발생일시	2013.06.24(월) 08:45분경
재해형태	떨어짐	재해정도	사망 1명
소재지	서울특별시 은평구	공사규모	지상 4층 철골조 증축
재해개요	피재자가 가볼트 체결된 철골구조물의 철골빔 4단 상부에서 1차 본조립을 위해 볼트를 체결하는 작업을 하던 중 몸의 중심을 잃고 지상 바닥으로 떨어져(h=13.4m) 사망

안전대책	<ul style="list-style-type: none"> - 철골빔위에서 볼트체결작업을 하는 경우에는 작업 중 떨어지는 재해를 방지하기 위하여 안전대를 걸 수 있는 안전대 부착설비를 설치하여야 하며 작업자는 작업 중 안전대 고리(Hook)를 안전대 부착설비에 체결하고 작업 실시 - 높이 10m 이상 고소 작업장소에는 떨어지는 재해자를 보호하기 위한 안전방망을 작업 장소 아래에 가능한 가까이 설치하되 10m를 초과하지 않아야하며 안전방망은 근로자가 떨어질 경우 안전하게 보호받을 수 있도록 견고하게 설치하고 유지·관리를 철저히
-------------	--

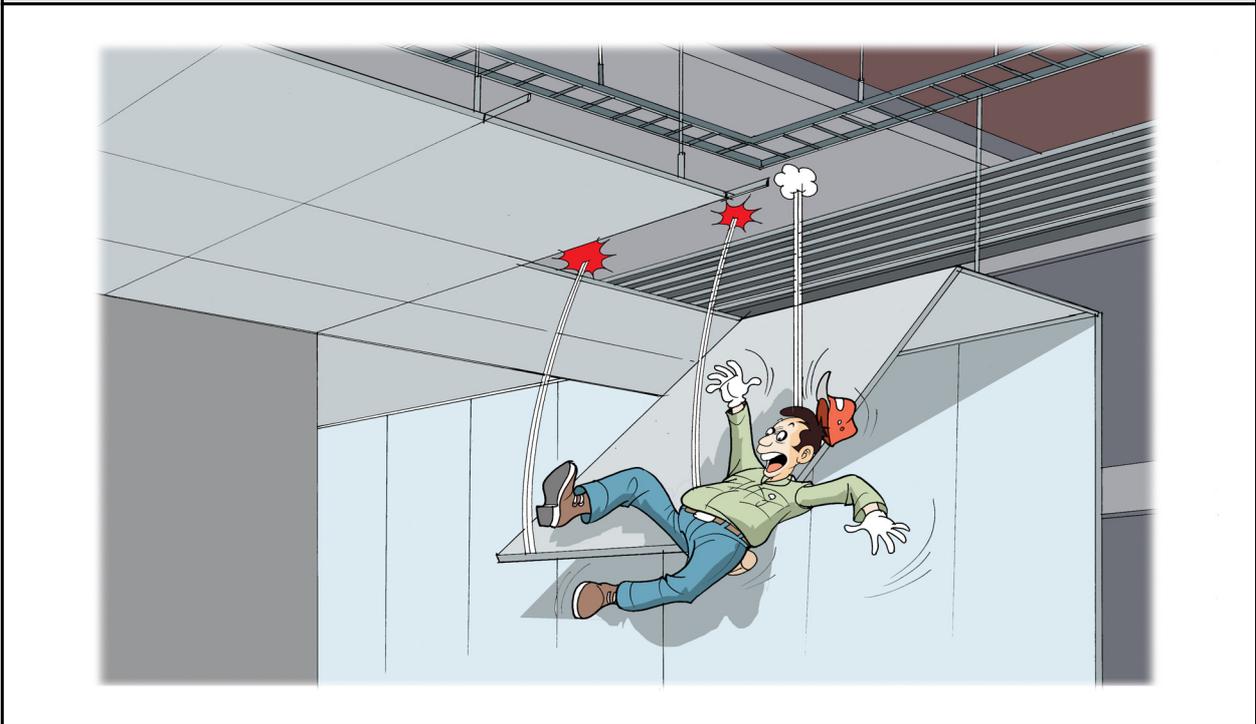
재해상황도

공사명	○○유틸리티 설비배관공사	발생일시	2013.03.27(수) 10:00분경
재해형태	떨어짐	재해정도	사망 1명
소재지	경기도 광주시	공사규모	지상 2층 규모 설비배관
재해개요	피재자(남, 51세, 용접공)가 준천장 샌드위치 패널(단위규격 2.3m×1m, T=5cm) 위에서 이동 중 임시로 고정된 준천장 샌드위치 패널이 지지대인 T-BAR에서 탈락되면서 피재자가 샌드위치 패널과 함께 지상 1층 바닥으로 떨어져(H=4m) 사망

안전대책	<ul style="list-style-type: none"> - 준천장에서 작업 시 작업장으로 통하는 장소에 근로자가 사용할 안전한 통로를 설치하고 항상 사용할 수 있는 상태로 유지 - 준천장 샌드위치 패널을 통로로 사용하고자 할 경우 통행구간을 C-형강 등으로 보강하여 패널이 T-BAR에서 탈락되지 않도록 견고한 구조로 설치
------	--

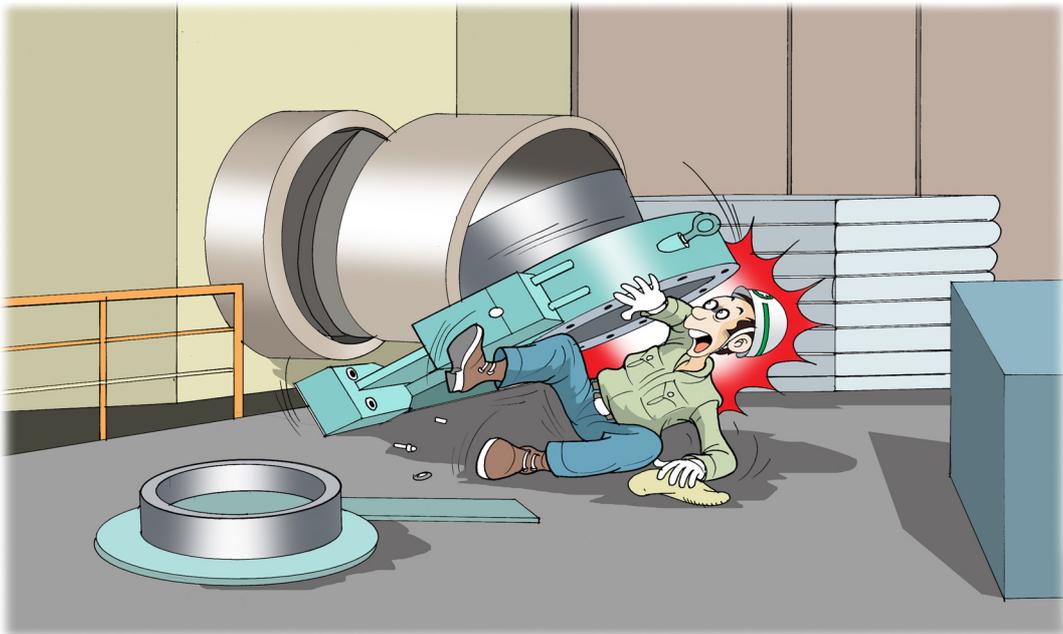
재해상황도

공사명	○○Line 최적화공사	발생일시	2013.04.08(화) 14:10경
재해형태	깔림	재해정도	사망 1명
소재지	경북 포항시	공사규모	전로2기 신설
재해개요	피재자(남, 52세, 기계공)가 전로 트루니언링 샤프트(이하“샤프트”)의 베어링 하우징 커버 설치 중 기존에 설치된 베어링하우징(약 8톤)이 갑자기 샤프트에서 탈락되면서 샤프트 앞에서 볼트를 닦고 있던 피재자가 깔려 사망

안전대책	<ul style="list-style-type: none"> - 샤프트에 설치된 베어링하우징은 하부에 있는 베어링 부쉬가 상하로 움직일 수 있는 구조로 되어있어 앞·뒤에 커버를 설치하기 전까지는 항상 빠질 수 있어 커버설치가 완료 될 때까지 지그 또는 고리 등을 이용하여 베어링 부쉬가 전도되지 않도록 고정조치를 확실히 한 후 작업 실시 - 금속제 중량물(8톤)의 취급작업에 대하여 근로자의 위험을 방지하기 위하여 떨어짐, 넘어짐, 끼임 및 무너짐 위험을 예방할 수 있는 안전 대책을 포함한 작업계획서를 작성하고 그 계획에 따라 작업 실시
------	--

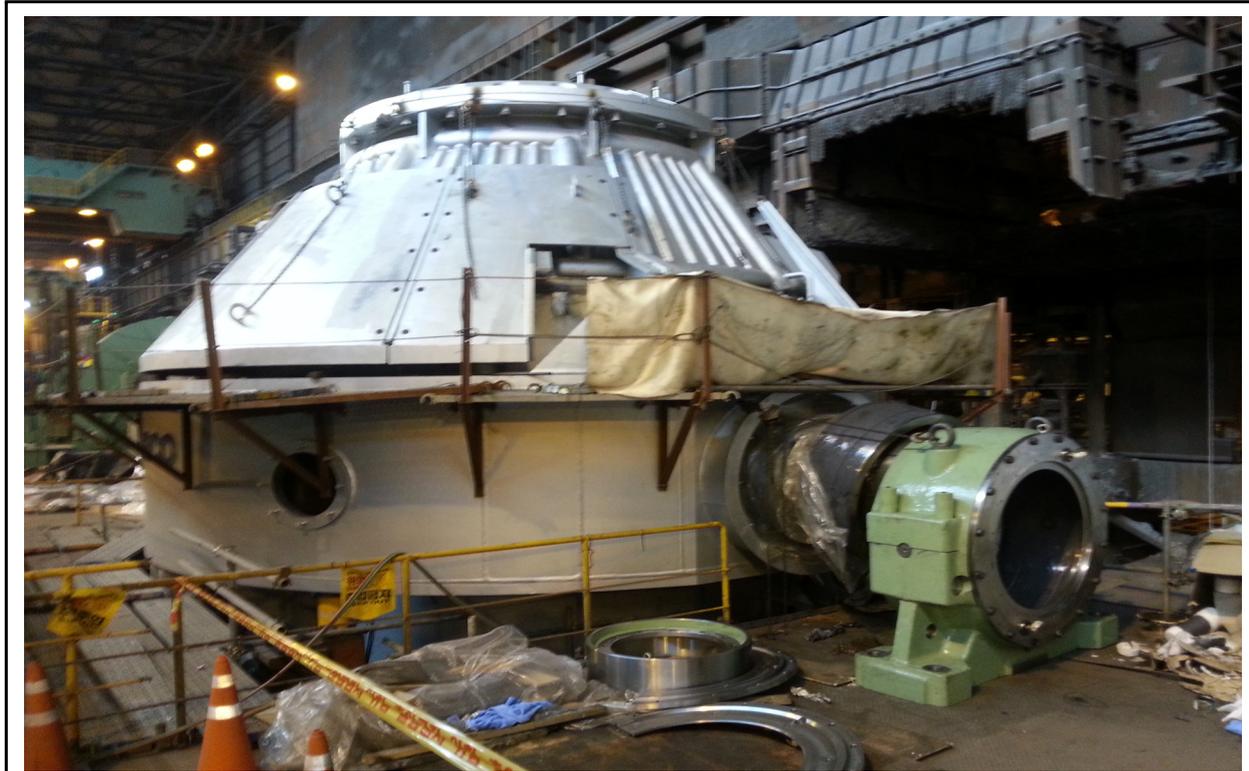
재해발생지점인 제1공장 내 2호 전로

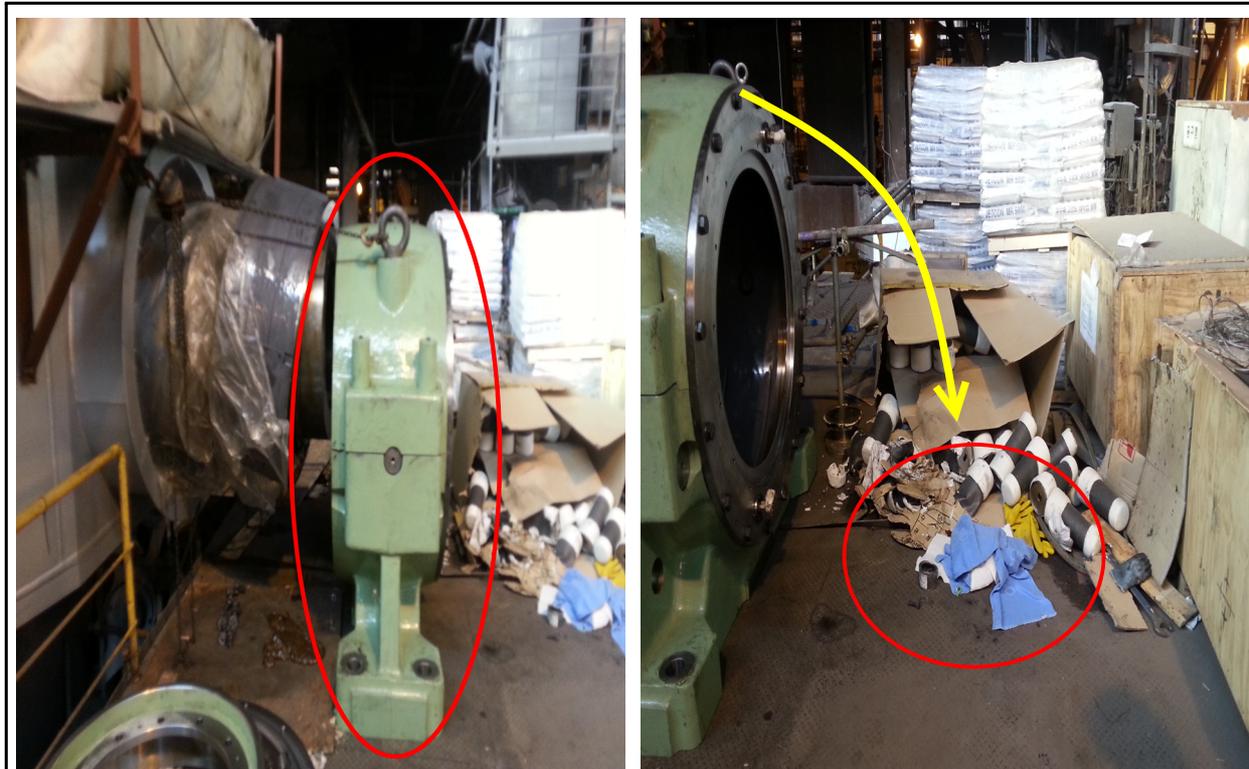
기인물인 베어링하우징(좌) 및 재해발생지점(우)

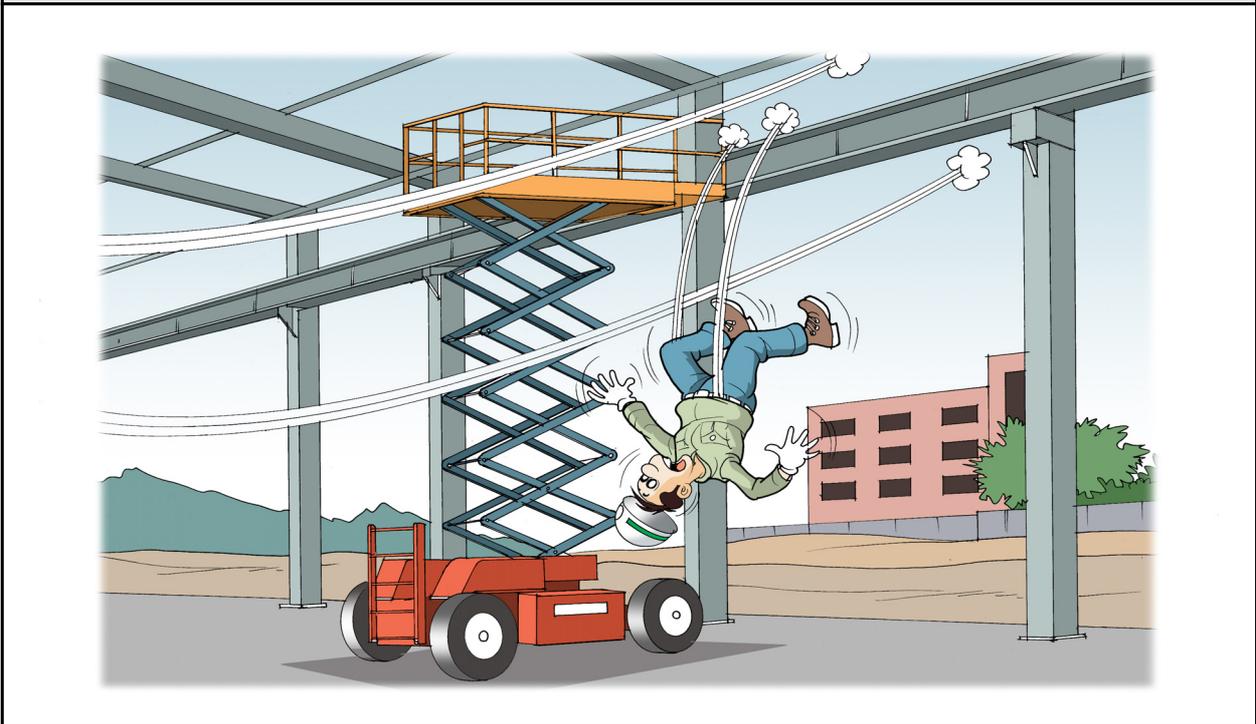
재 해 상 황 도

공 사 명	○○공장 신축공사	발생일시	2013.04.13(토) 15:40분경
재해형태	떨어짐	재해정도	사망 1명
소 재 지	충남 당진시	공사규모	지상 4층 사무동, 지상 2층 공장동 2개동
재해개요	공장동 측면부 철골보와 크레인 레일 거더 사이를 연결하는 L형강 앵글의 볼트 체결을 위해 고소작업대에서 크레인 레일 거더(폭 30cm) 상부로 올라서는 순간 강풍이 불면서 몸의 균형을 잃고 약 7.5m아래 콘크리트 바닥으로 떨어져 사망

안전대책	- 떨어질 위험이 있는 높이 2미터 이상의 장소에서 근로자에게 안전대를 착용시킨 경우 안전대를 안전하게 걸어 사용할 수 있는 지지로프 등의 부착설비를 설치하여야 하며, 안전대 및 부속설비의 이상 유무를 작업을 시작하기 전에 점검
-------------	---

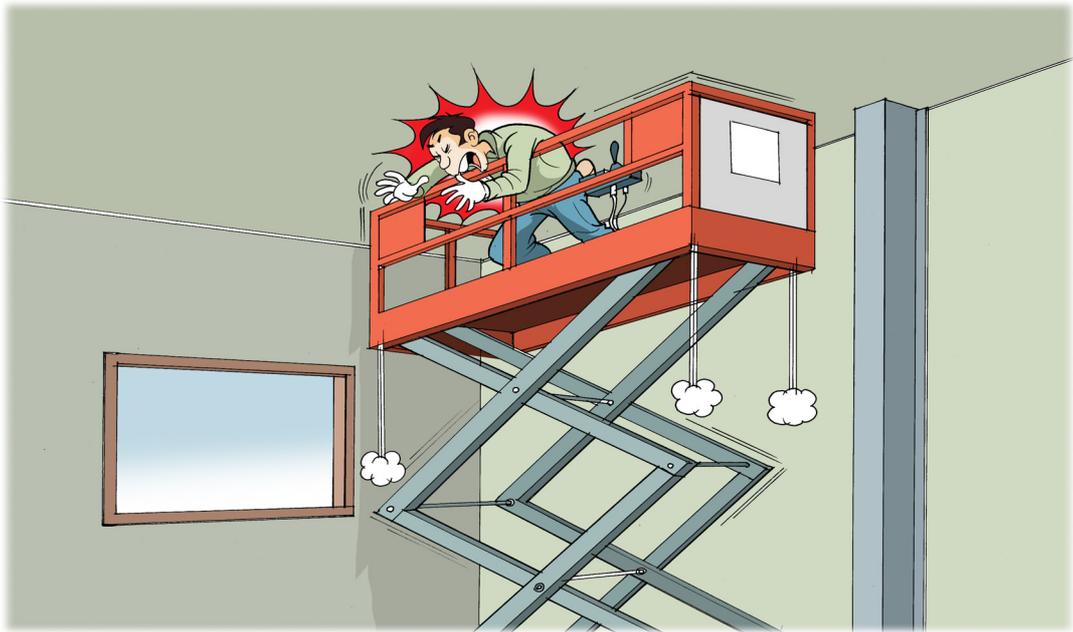
재 해 상 황 도

공 사 명	○○공장 개축공사	발생일시	2013.04.20(토) 16:40분경
재해형태	끼임	재해정도	사망 1명
소 재 지	경기도 김포시	공사규모	지상 1층, 1개동
재해개요	피해자(남, 45세, 패널공)가 공장내부 천정패널 몰딩설치 작업 중 고소작업대가 과상승하여 피해자의 가슴부위가 고소작업대 안전난간과 천정패널 사이에 끼어 인근병원에 이송하여 치료하였으나 사고당일 18:10분경 사망

안전대책	<ul style="list-style-type: none"> - 고소작업대 사용 시 이물질에 의하여 고소작업대 레버의 인터록스위치의 고장이 발생할 수 있기 때문에 고소작업대 레버 등 각 부위의 이상 유무를 수시로 확인 한 후 작업 실시 - 고소작업대를 설치하는 경우에는 작업대에 끼임 재해를 예방하기 위해 과상승 방지장치를 설치한 후 작업 실시
------	---

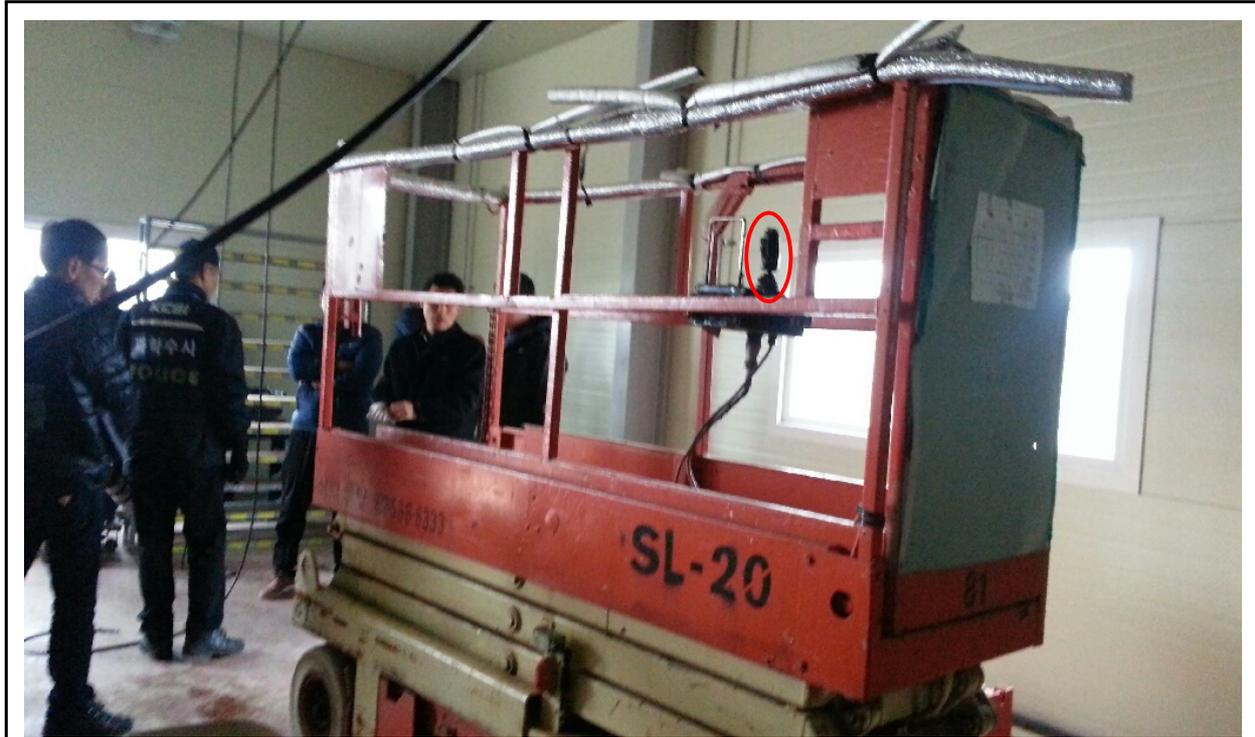
재해발생 고소작업대 및 레버
 ※ 경찰에서 사고조사 시 고소작업대 레버의 인터록스위치 해제 시에도 고소작업대가 작동되는 고장상태(추정)였고, 과상승방지장치 미설치 상태였음

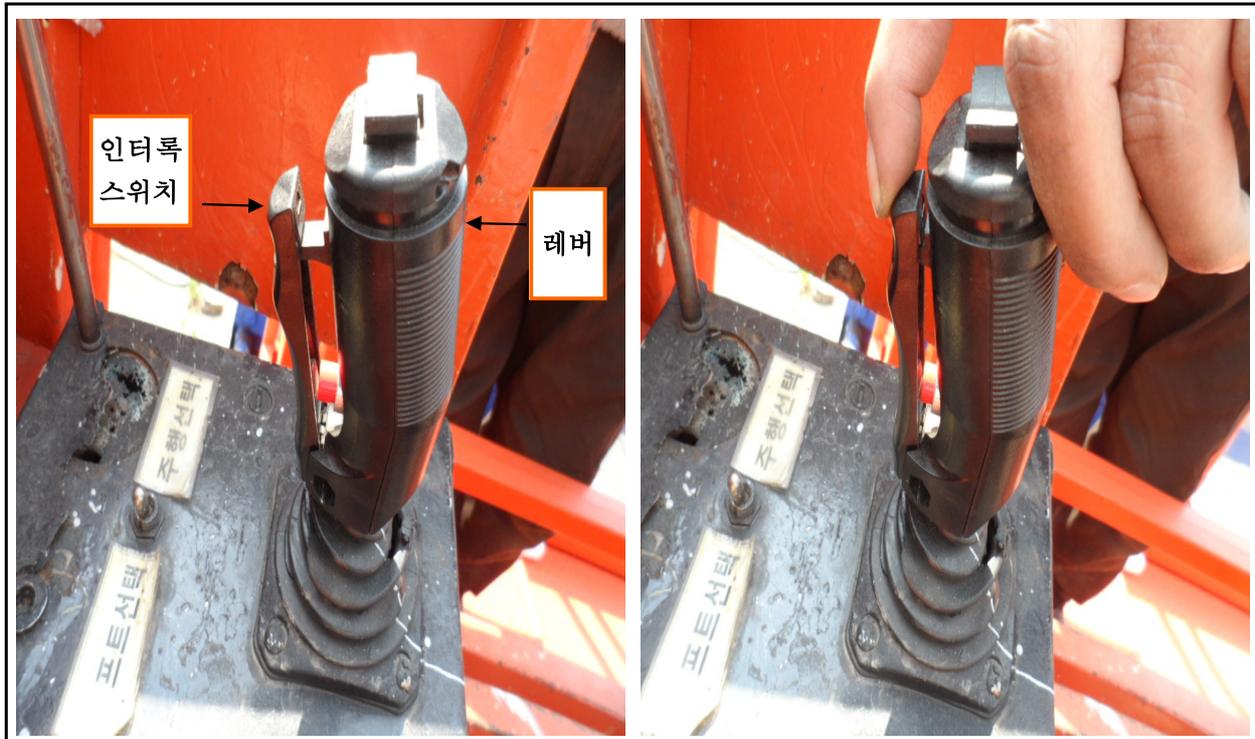
레버 및 인터록스위치(해제상태-좌, 체결상태-우)
 ※ 작업과정에서 이물질 등으로 레버의 인터록스위치가 고장상태였을 것으로 추정

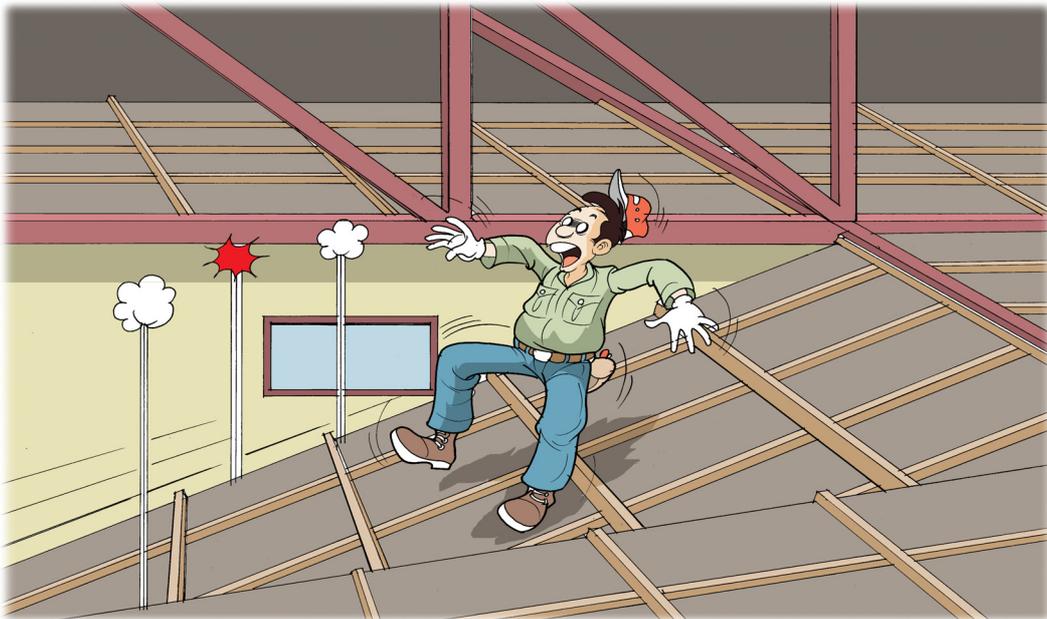
재해상황도

공사명	○○공장 리모델링 공사	발생일시	2013.04.25(금) 14:40분경
재해형태	떨어짐	재해정도	사망 1명
소재지	경북 경산시	공사규모	공장동 벽면 도색, 칸막이, 천장공사 등
재해개요	피재자가 천정위에 올라가 기계와 배전반 전선연결 작업을 하던 중 천정이 피재자의 몸무게(45kg)를 견디지 못하고 천장반자를 및 천장 석고보드와 함께 3m 아래의 지면으로 떨어져 병원에서 치료 중 사망

안전대책	<ul style="list-style-type: none"> - 반자를 상부에 근로자가 올라가서 작업 시 반자를 받이와 반자틀 간 연결상태가 근로자의 집중 하중을 지탱 할 만큼 견고하지 않으므로 철골 트러스상부에 AL사다리를(2겹) 눕힌 후 AL사다리 상부에서 작업을 하거나 별도의 견고한 작업 발판을 설치 - 천장의 높이가 3m정도의 고소작업이므로 안전모를 지급, 턱끈을 조여 매도록 하고 안전대는 착용한 후 철골 트러스 등에 걸고 작업
------	--

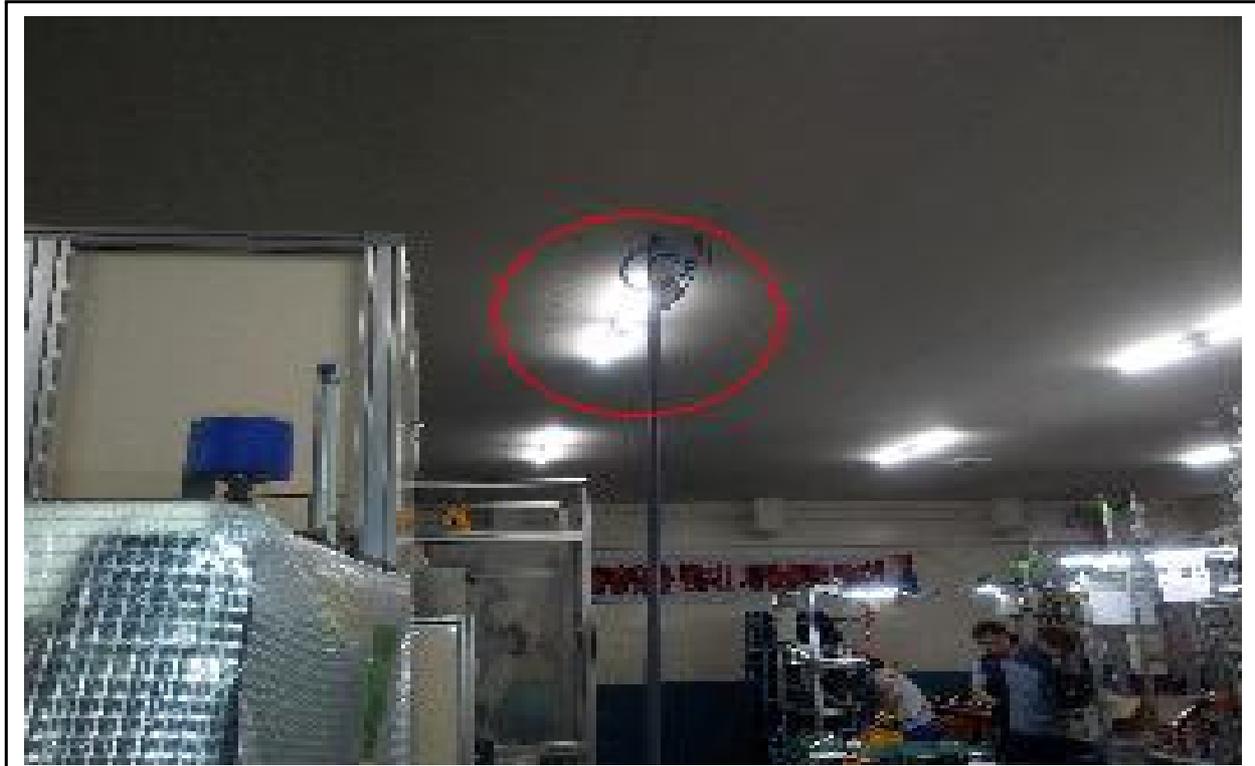
기계 및 전선을 올려주는 작업 위치

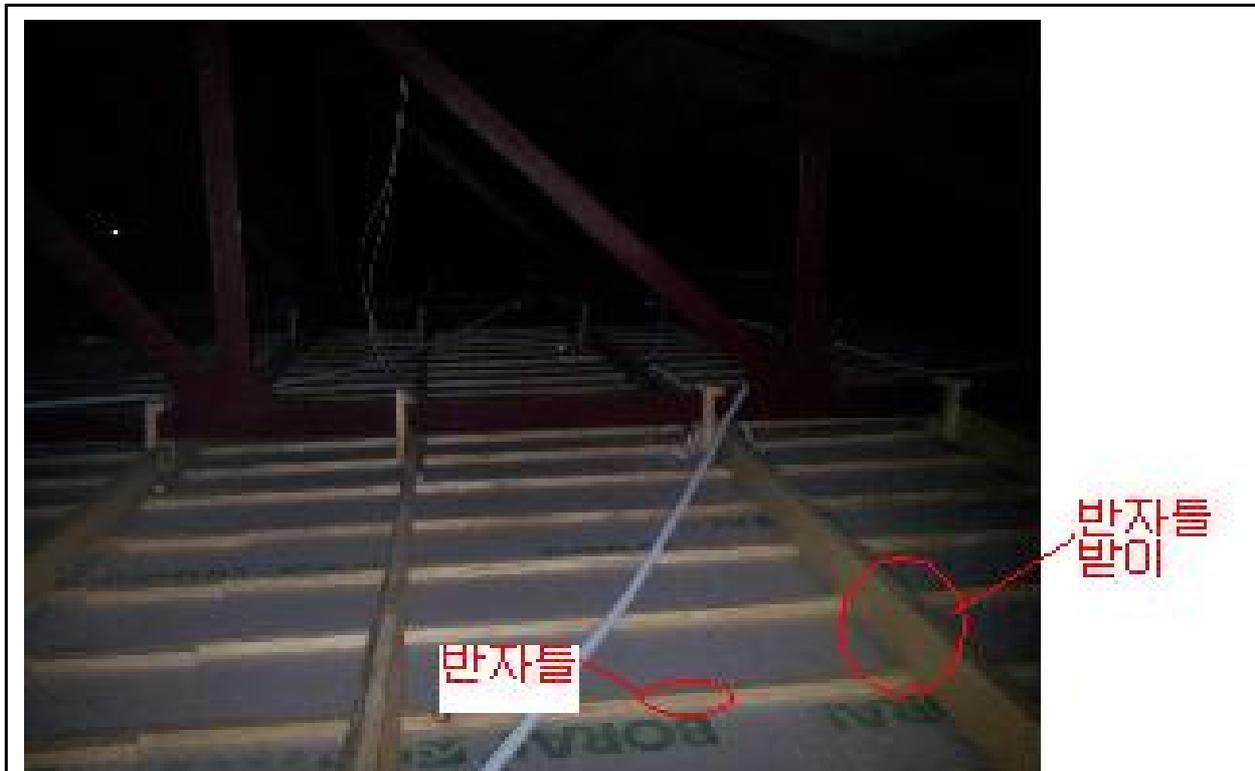
천정 반자들 받이 및 반자들 설치상태

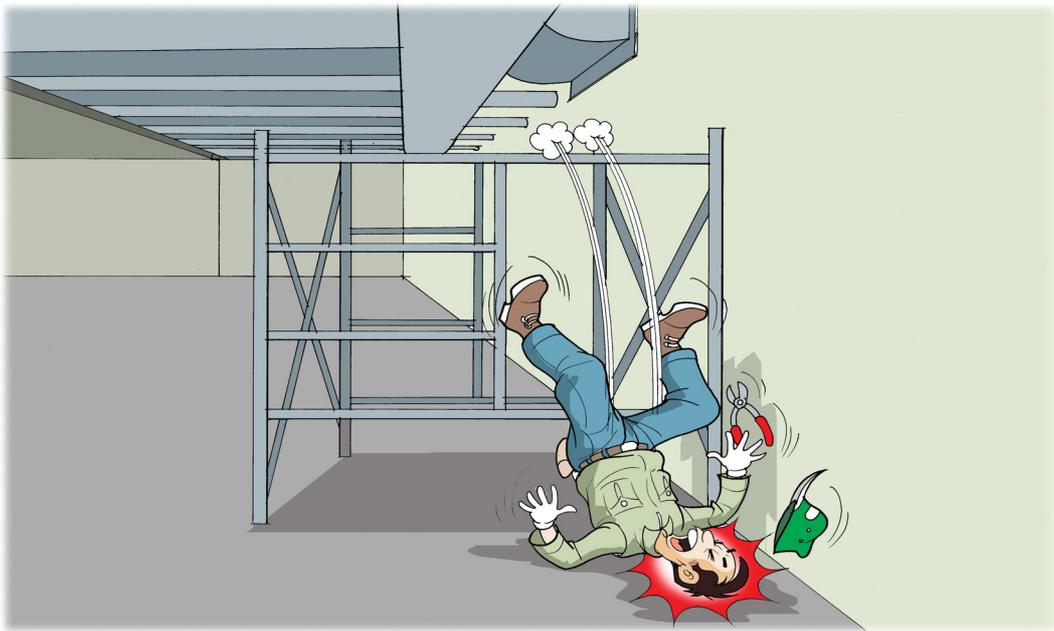
재해상황도

공사명	○○공장 사출실 공조SYSTEM 제작·설치공사	발생일시	2013.05.03(금) 11:50분경
재해형태	떨어짐	재해정도	사망 1명
소재지	경남 양산시	공사규모	지상 1층 공조시설
재해개요	(주)○○테크 공장 사출실 공조 System 제작 및 설치공사 현장에서 피해자가 이동식 틀비계에서 내려오던 중 몸의 균형을 잃고 콘크리트 바닥으로 떨어져 사망

안전대책	<ul style="list-style-type: none"> - 이동식비계 작업발판 단부에는 작업 중 떨어질 위험이 있으므로 떨어짐 방지용 안전난간을 설치 - 떨어짐 방지를 위해서는 안전난간을 설치하여야 하나 난간 등의 설치가 매우 곤란하거나 작업의 필요상 임시로 난간 등을 해체하여야 하는 경우에는 안전대를 착용하는 등 떨어짐 방지
------	---

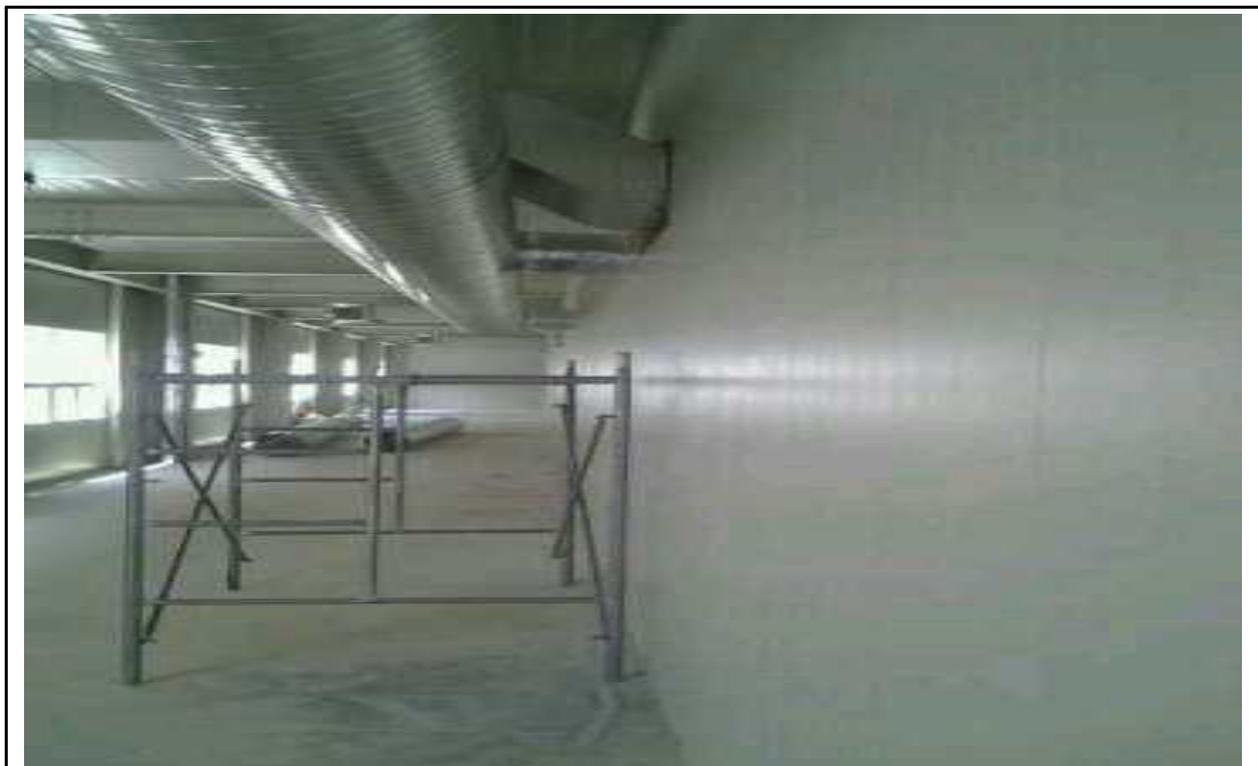
재해발생 직전의 이동식비계 설치상태

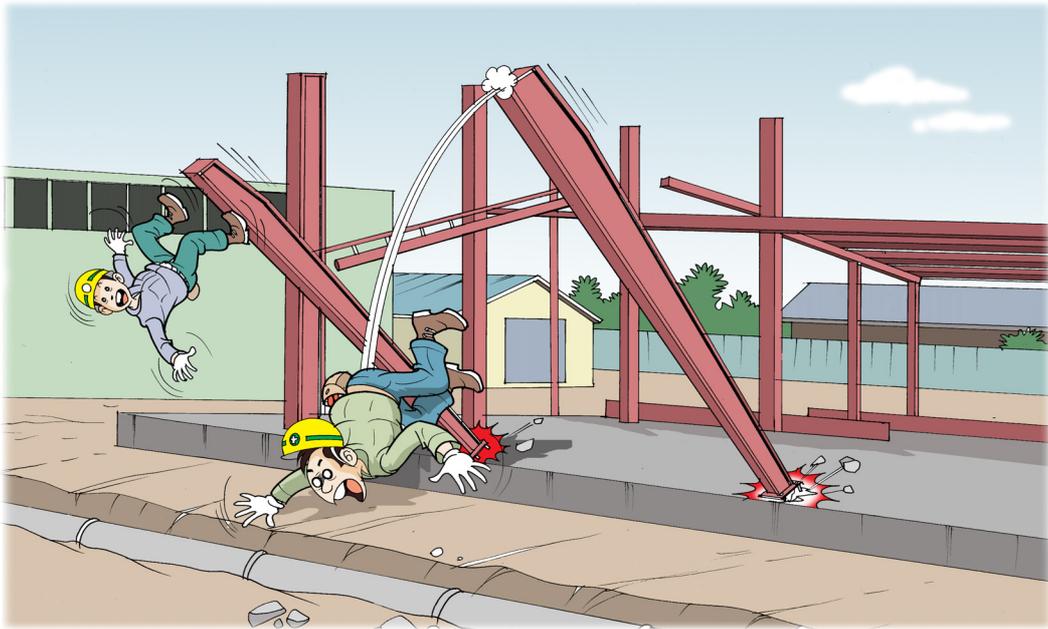
재해상황도

공사명	○○공장 창고 증축공사	발생일시	2013.05.30(목) 09:50분경
재해형태	떨어짐	재해정도	사망 1명, 부상 1명
소재지	광주광역시 북구	공사규모	창고 3개동
재해개요	협력업체 ○○중공업(주) 소속 근로자 7명이 제품창고 철골기둥 X19Y1열(h=10.2m)과 X20Y1열(h=10.7m) 상부에 철골보 설치작업을 하던 중 X19Y1열 철골기둥의 앵커볼트(케미컬앵커 M27×200)가 뽑히면서 기둥이 넘어져 상부에서 보 조립작업을 하던 피재자 2명이 약 10.7m 아래 지상으로 떨어져 1명은 사망하고 1명은 부상

안전대책	<ul style="list-style-type: none"> - 철골 조립작업 시 철골기둥의 자중, 진동 및 충격 등에 의하여 무너지거나 넘어지는 등의 위험이 없도록 앵커볼트 등의 부재를 설계도서에 따라 시공하여야 하고, 철골기둥이 넘어질 위험이 있는 때에는 버팀대 등을 설치하는 등 넘어짐 방지조치 철저 - 떨어질 위험이 있는 철골기둥 상부에서 작업 시 근로자가 안전대를 안전하게 걸어 사용할 수 있는 안전대 부착설비를 설치하고 안전대를 걸고 작업
------	--

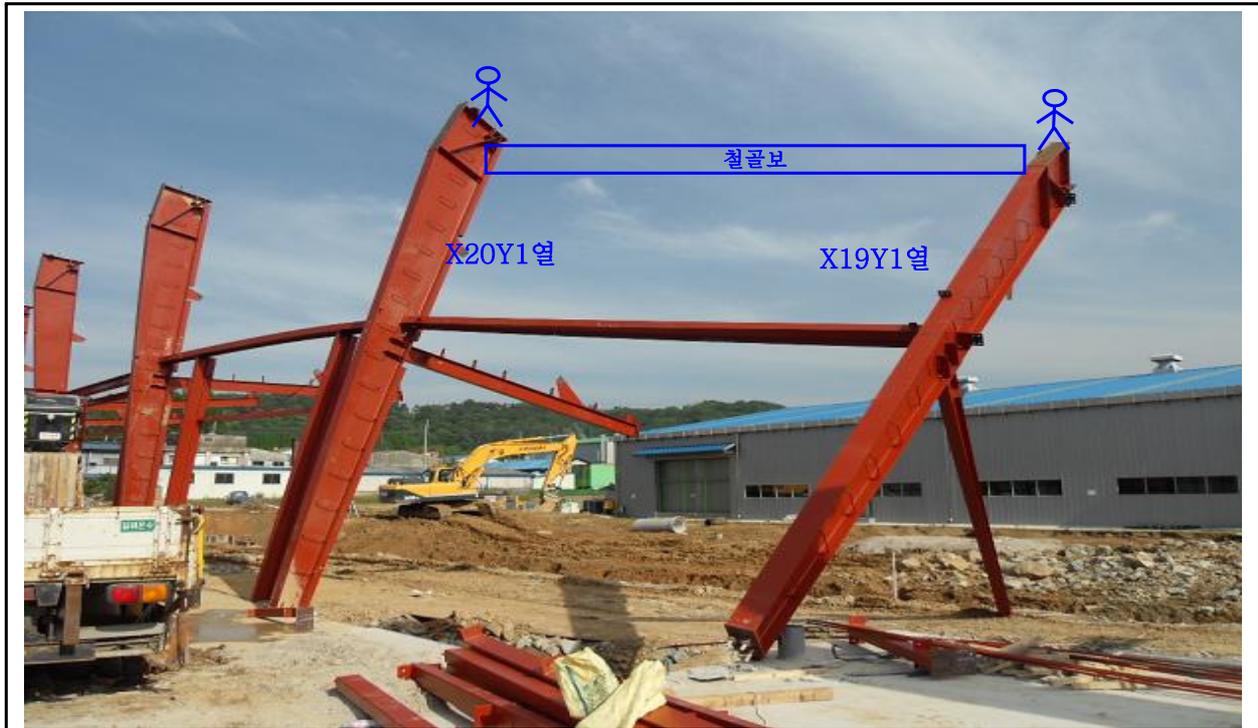
재해발생 현장전경 및 피재자 작업위치

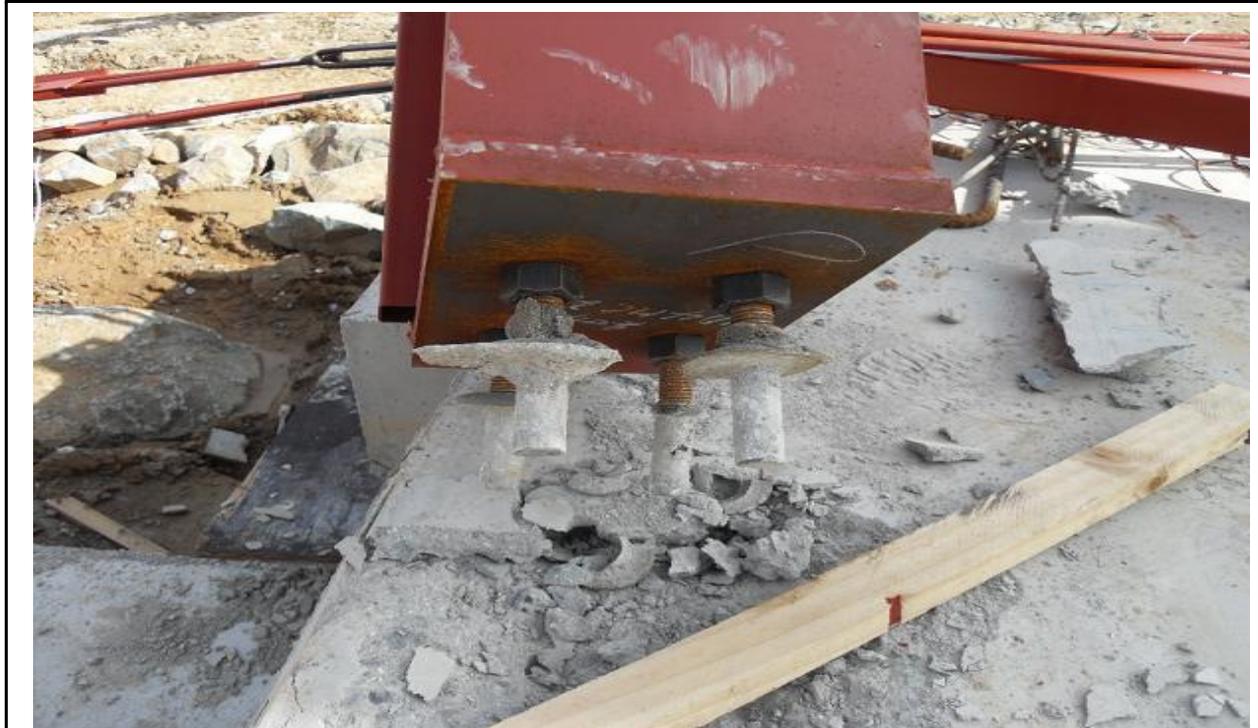
작업 중 뽑힌 X19Y1열 케미컬앵커(M27×200)

※ 설계상 철골기둥 앵커볼트는 M27×900(φ 27mm, L=900mm, 매립길이 약 75cm)으로 설계되었으나 X19Y1열의 콘크리트 바닥에는 앵커볼트 시공이 누락되어 5월 25일 케미컬앵커[M27×200(φ 27mm, L=200mm, 매립길이 약 7cm)]를 임의 시공
