건설 중대재해 사례와 대책

2013. 9

산업재해예방

안전보건공단

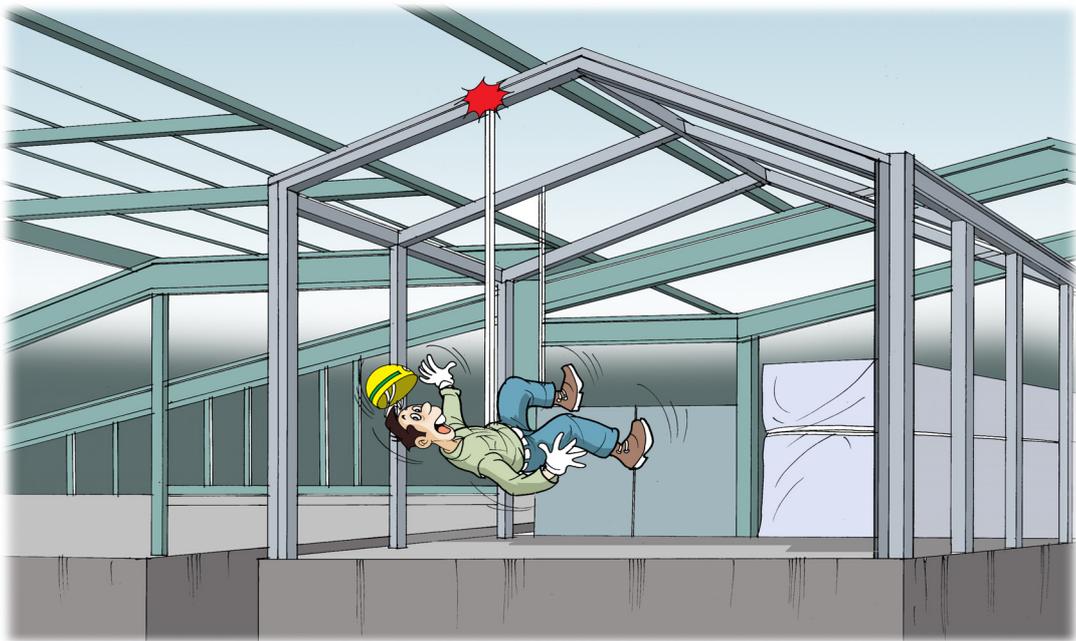
재해상황도

공사명	○○발전소 건설공사	발생일시	2013.06.15(토) 11:50경
재해형태	떨어짐	재해정도	사망 1명
소재지	강원도 영월군	공사규모	송전선로 및 전기공사
재해개요	피재자(남, 55세, 철골조립공)가 전기실 철골조립 작업을 위해 지붕부재위에서 보조 부재 체결작업을 진행하던 중 몸의 중심을 잃고, 약 4.0m아래 지상 콘크리트 바닥으로 떨어져 병원으로 이송하여 치료하였으나 사망

안전대책	<ul style="list-style-type: none"> - 철골 상부에서 조립작업은 떨어질 위험이 매우 높으므로 안전대 걸이 시설에 안전대를 반드시 체결하고 작업을 하여야 하며, 관리감독자는 소속된 근로자의 보호구 착용·사용에 관한 철저한 교육 및 지도 실시
------	---

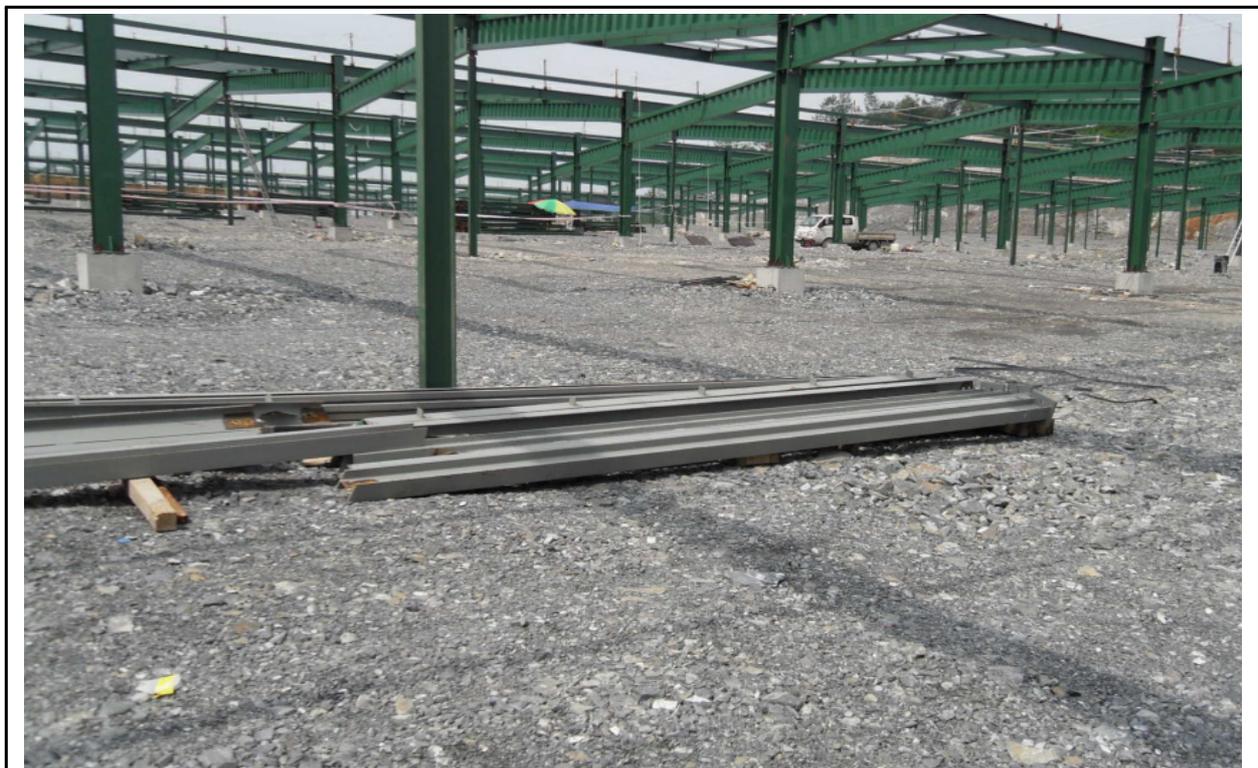
피재자가 설치하려했던 지붕 보조부재

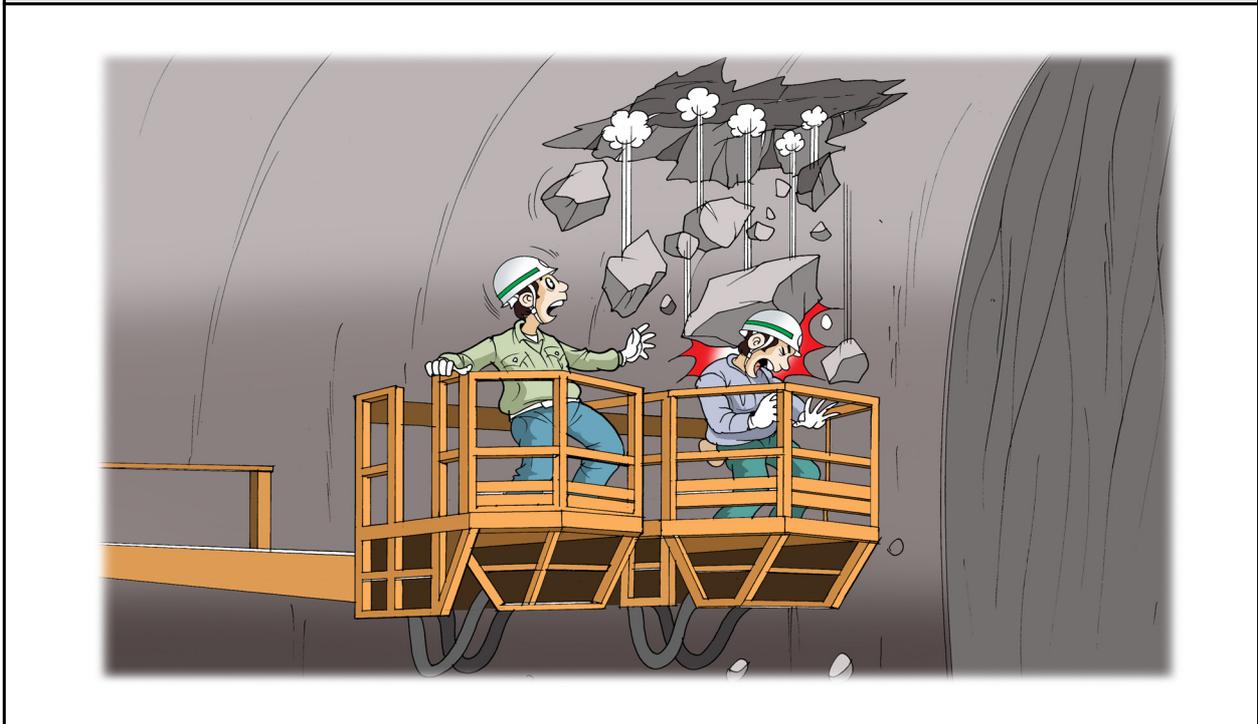
재해상황도

공사명	○○선 복선전철 ○공구	발생일시	2013.04.02(화) 21:17분경
재해형태	무너짐	재해정도	사망 1명, 부상 1명
소재지	경기도 용인시	공사규모	터널 총연장 3.383km(NATM)
재해개요	지하 약 35m 깊이의 터널굴진 작업장에서 피해자 2명이 락볼트(길이 : 4m) 설치를 위해 터널용 고소작업차(차징카)의 작업대(2개소)에 각각 나누어 탑승하고 작업대를 상승하려던 중, 1차 Shotcrete까지 완료된 천단부의 암반(약 1.5㎡)이 붕락, 작업대로 떨어져 1명 사망, 1명 부상

안전대책	- 터널 등의 건설작업을 하는 경우에 낙반 등에 의하여 근로자가 위험해질 우려가 있는 경우에 부석 제거 등 낙반 위험을 방지하기 위하여 필요한 조치 철저
-------------	---

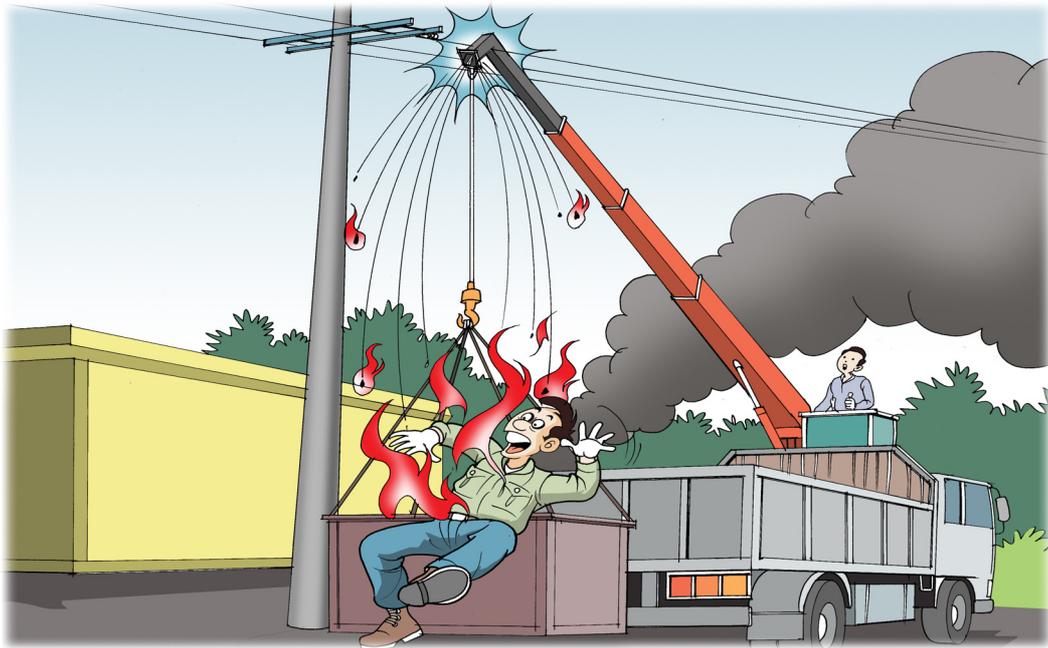
재 해 상 황 도

공 사 명	하수관거 정비사업	발생일시	2013.04.13(토) 11:30분경
재해형태	화상	재해정도	사망 1명
소 재 지	전북 김제시	공사규모	오수관거 24km, 우수관거 5km
재해개요	흠막이(H-Pile 토류판)설치용 토류판을 트럭크레인 버킷에 담아 굴착 하부작업지점에 운반하기 위해 트럭크레인 붐을 빼 버킷을 지면에 내려 놓는 순간, 지면에서 약 15m 상부의 22,900V 전선에 붐이 접촉, 스파크가 발생하면서 고압선의 피복과 전선이 녹아 끊어지면서 피해자 위로 녹은 전선 등이 떨어져 옷에 불이 붙어 화상을 입고 치료 중 사망

- 트럭 크레인 등 차량을 이용한 작업 시 충전전로가 인근에 있으면 사전에 충전전로의 접근방지 조치(최소 300cm 이상의 이격거리를 유지하거나 절연용 방호구를 설치)하여 접촉되지 않도록 하거나 감시인을 배치하여 한계거리로 접근하지 않도록 조치

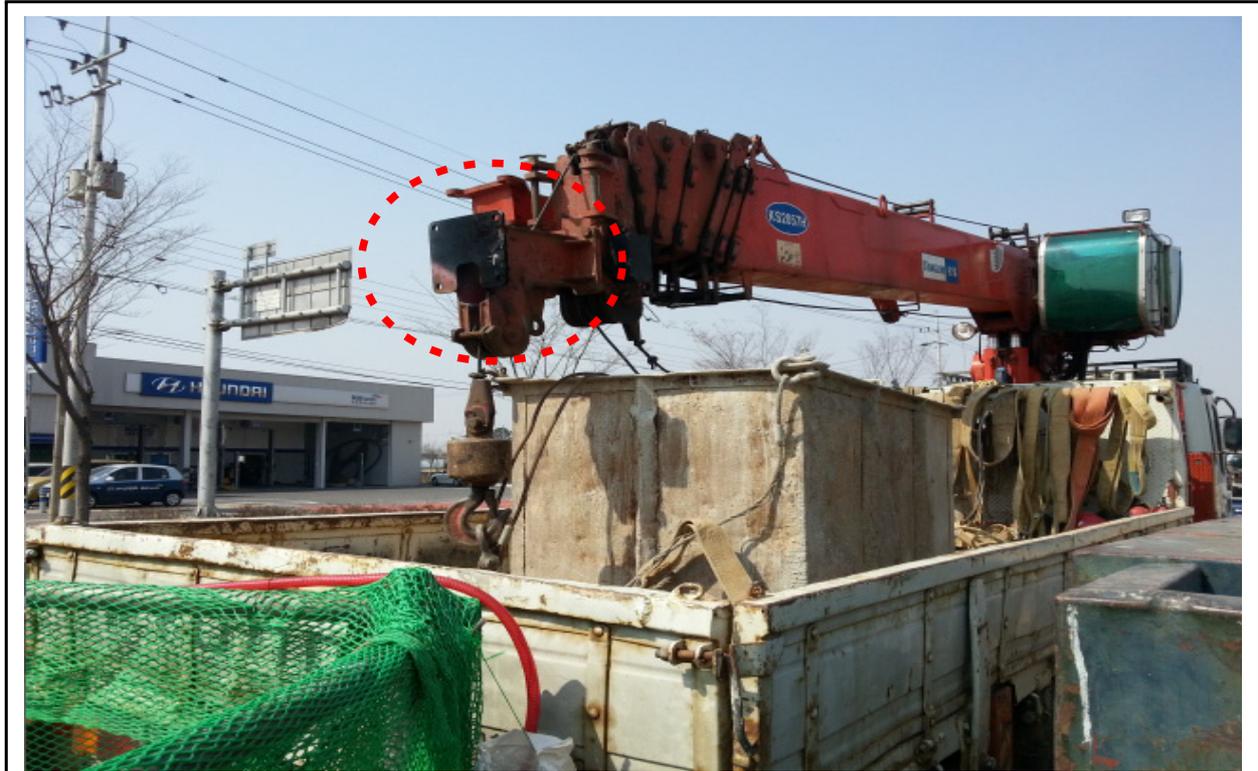
트럭 크레인 붐에 고압전로가 접촉된 흔적

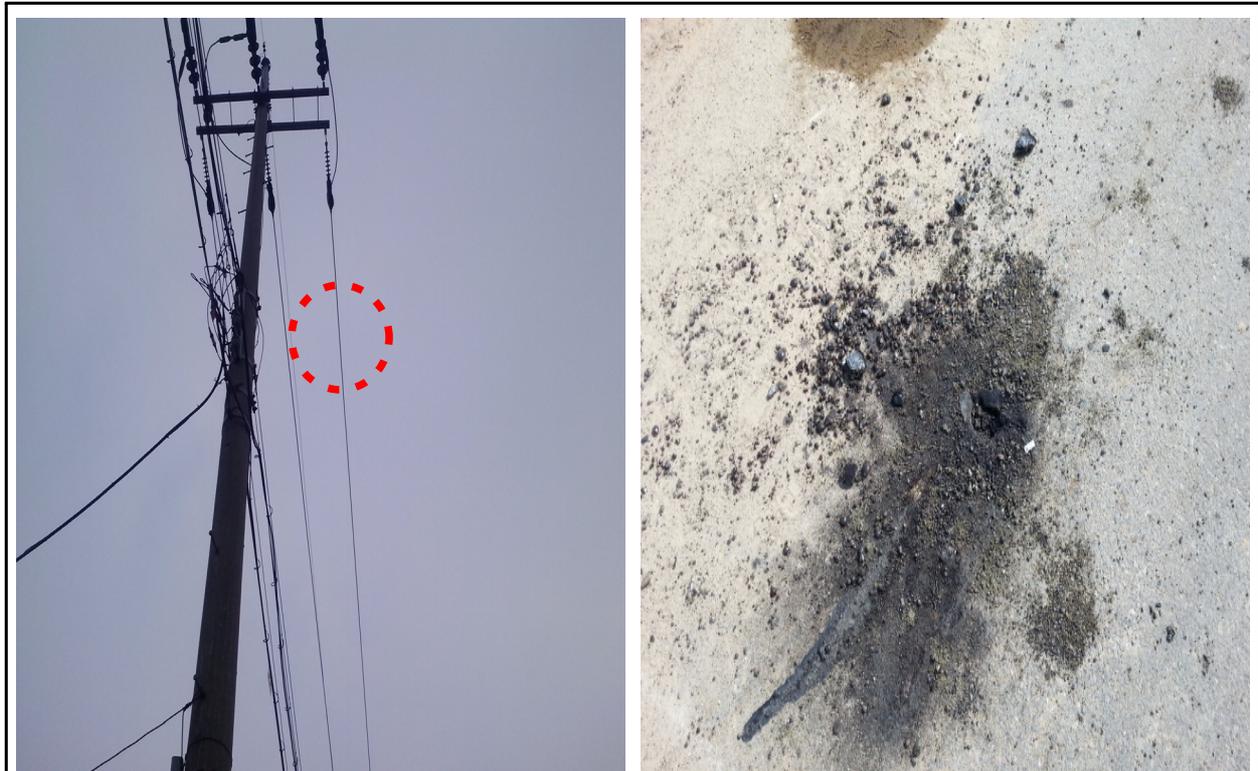
크레인 붐과 22,900V 전로 접촉부분 및 전선이 바닥에 떨어지면서 생긴 흔적

트럭크레인의 턴테이블이 파단되면서 꺾인 붐대에 맞음

공 사 명	고속국도○○호선 냉정-부산간 확장공사	발생일시	2013.04.18(목) 10:10분경
재해형태	맞음	재해정도	사망 1명
소 재 지	경북 포항시	공사규모	고속도로확장 6.44km
재해개요	피재자가 본선부 갓길 차단을 위한 PC방호블럭 설치작업 중 트럭 크레인의 턴테이블(Turn Table)축의 고장력 볼트가 파단, 붐(Boom)이 꺾이면서 PC 방호블럭을 잡으려던 피재자의 머리를 강타하여 사망

안전대책	<ul style="list-style-type: none"> - 트럭 크레인 등을 사용하여 작업하는 때에는 사전에 턴테이블 연결 볼트의 훼손상태 등을 점검한 후 이상이 있는 때에는 즉시 교체 후 작업을 진행하고 장비 매뉴얼 상의 정격하중 이내에서 작업 실시
------	---

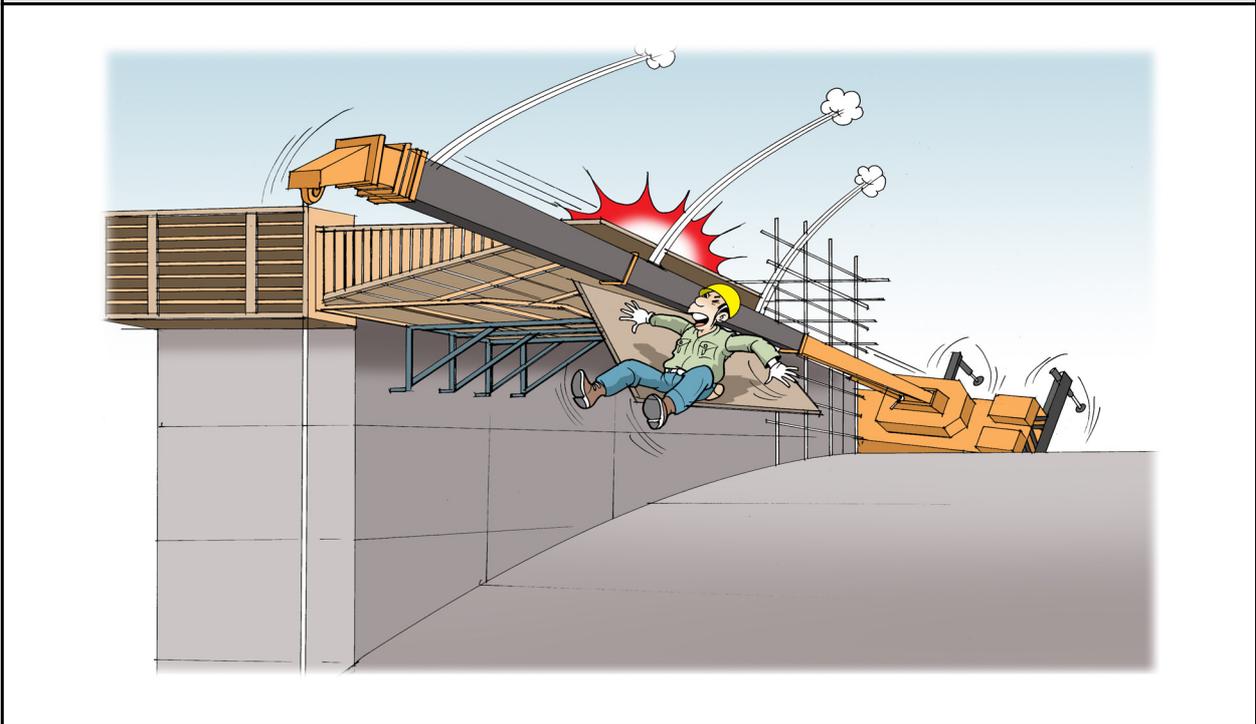
재해상황도

이동식크레인이 지반침하에 의해 넘어지면서 작업발판을 강타

공사명	○○지구 독 높이기 공사	발생일시	2013.05.03(금) 09:10분경
재해형태	떨어짐	재해정도	사망 1명
소재지	충남 논산시	공사규모	저수용량 676만㎡ 확장
재해개요	이동식 크레인을 이용해 여수토 상부에 있는 자재(900kg)를 여수토 하부로 옮기던 중 지반 침하에 의해 크레인이 넘어지면서 피재자(신호수)가 있던 작업발판을 붐대가 덮쳐 피재자가 작업발판과 함께 하부로 떨어져(15m) 사망

안전대책	<ul style="list-style-type: none"> - 중량물 양중작업 시에는 넘어짐에 의한 사고 방지를 위해 사전에 지반조사를 실시하고, 조사결과를 바탕으로 작업계획서를 작성하며 작업 전 지반의 상태를 점검하여 크레인의 거치 위치를 선정
------	--

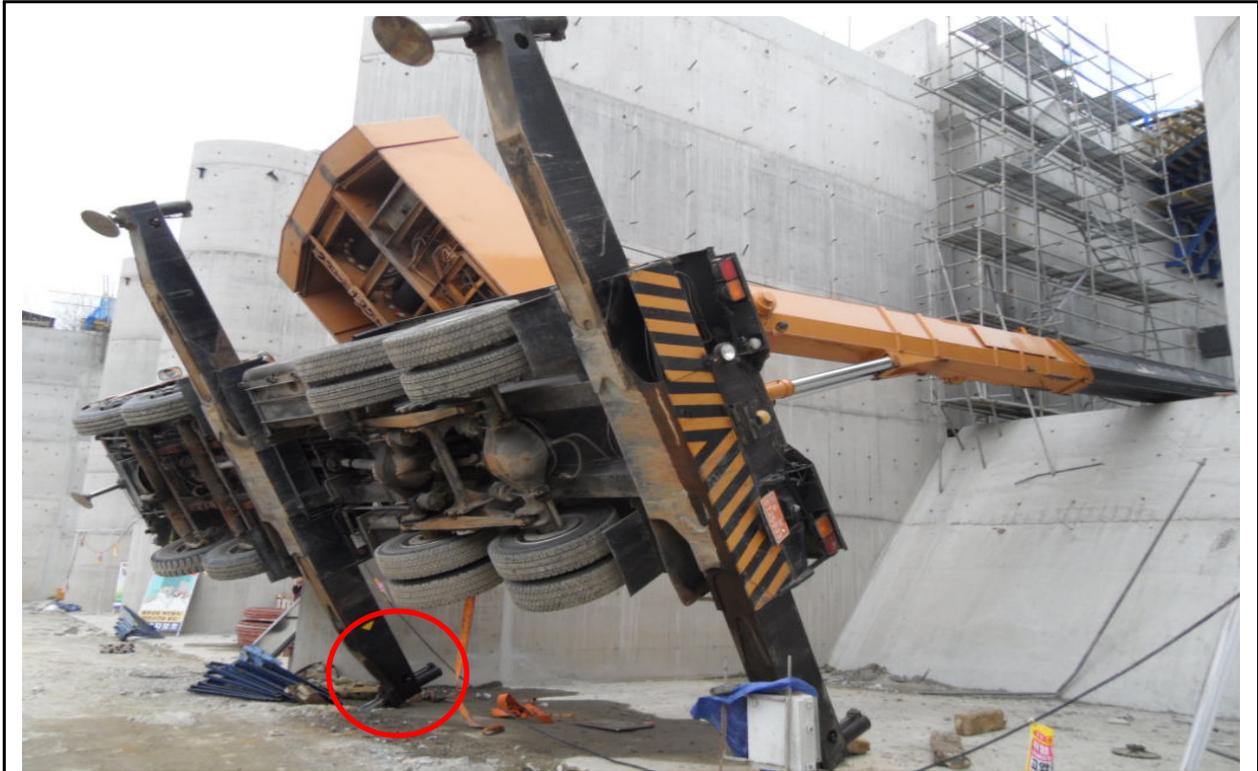
넘어진 이동식 크레인 및 침하된 아웃트리거

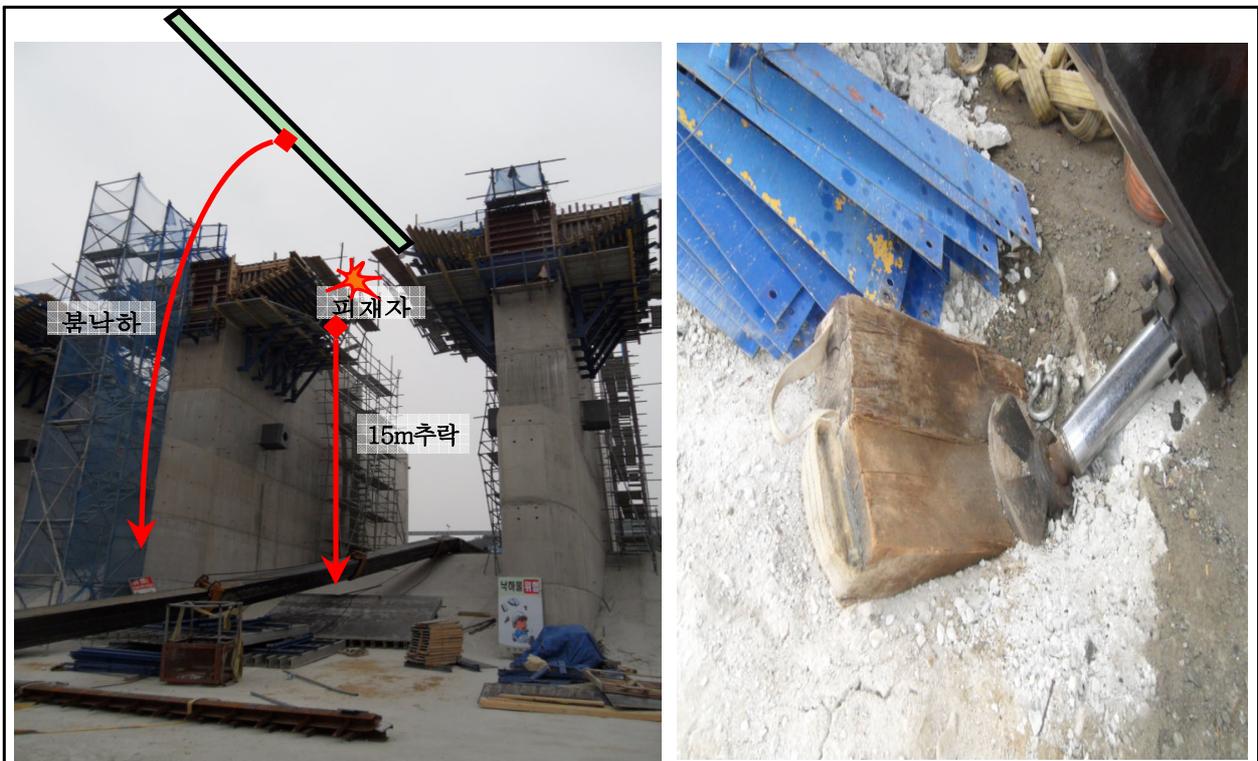
피재자 추락경로 및 지반이 침하된 상태(30cm 침하)

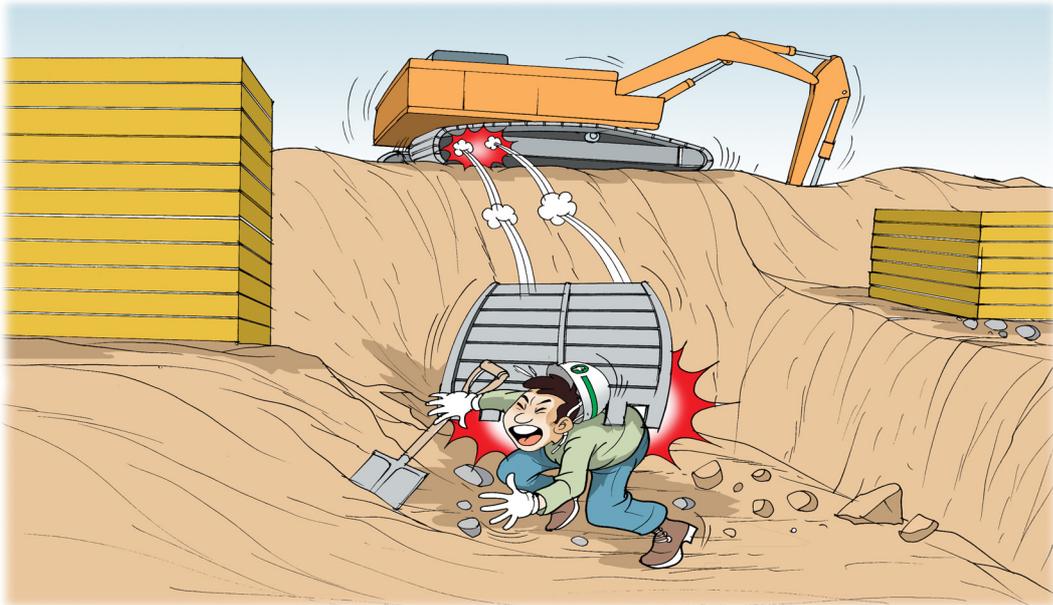
재해상황도

굴삭기가 후진하던 중 탈착한 버킷을 밀어 버킷이 굴러떨어짐

공사명	○○고속철도 제○공구 노반신설공사	발생일시	2013.05.04(토) 10:03분경
재해형태	깔림	재해정도	사망 1명
소재지	전북 정읍시	공사규모	연장 9.7km 철도노반 신설
재해개요	당초 집수정 설치 지점에 기 제작 운반하여 놓은 집수정을 본 설치를 위한 측량 등을 한 후 바탕면 정리를 위해, 굴삭기 버킷을 성토부 선단부에 탈착한 후 굴삭기 후크에 걸어 집수정을 인양한 후 후진하던 중 버킷을 밀어 버킷이 약 7m 굴러 떨어지면서 성토부 선단부 하부에서 집수정 설치 작업을 준비 중이던 피해자가 깔려 사망

안전대책	<ul style="list-style-type: none"> - 굴삭기를 이용한 차량계 건설기계 작업 시 유도자를 배치하고 유도자의 신호에 따라 인양 등의 작업과 이동 조치 - 굴삭기의 부속장치인 버킷을 탈부착 시 작업 지휘자를 지정하고 지휘자의 지시에 의해 탈부착한 부속장치의 보관 시 외부의 충격 등에도 굴러 떨어져 재해가 발생하지 않도록 견고한 지점에 놓아두도록 하는 등 관리 감독철저
------	---

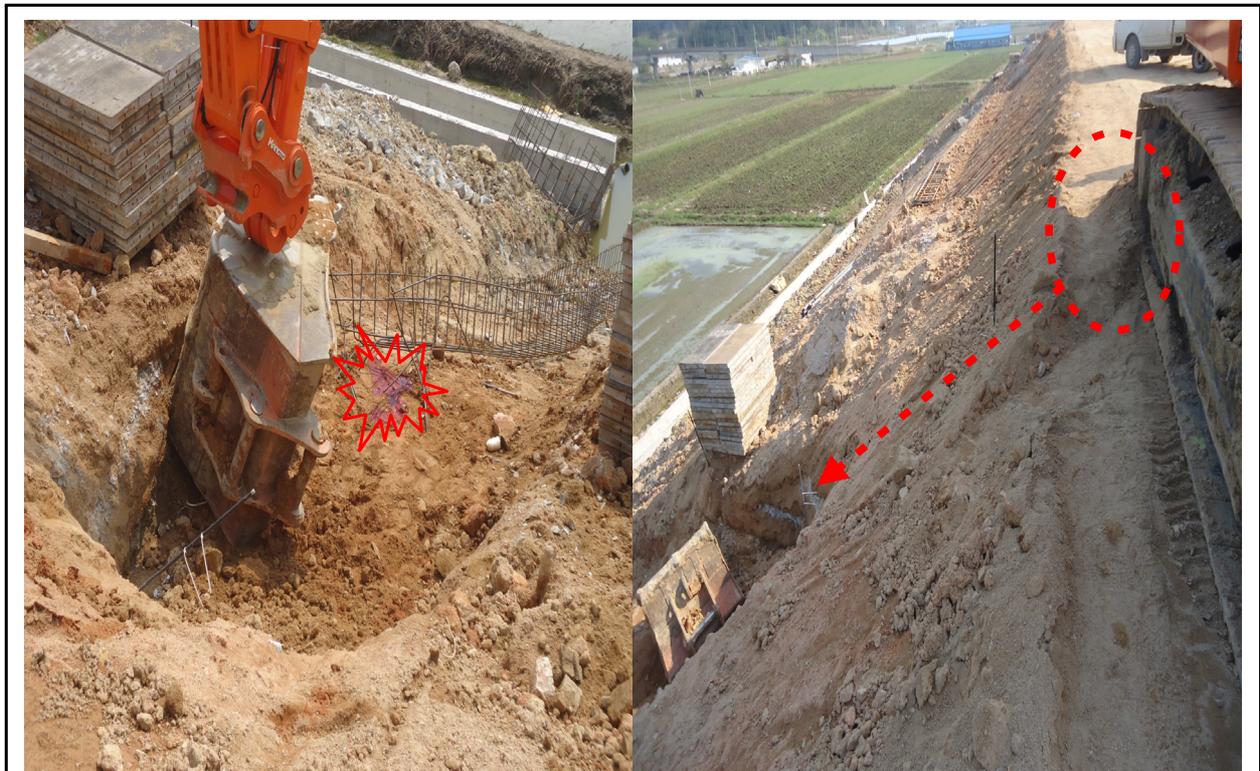
피해자가 깔린 지점 및 버킷이 굴렀던 방향(약 7m 구름)

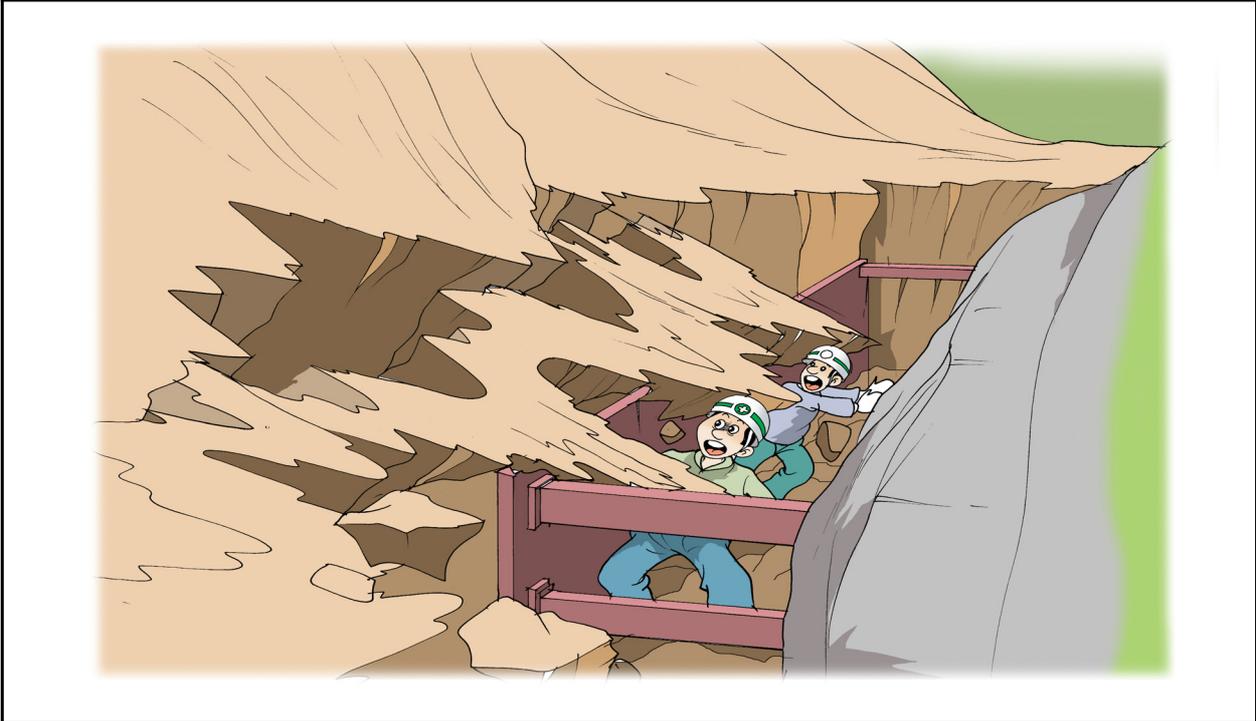
재 해 상 황 도

오수관로 매설작업 중 굴착사면의 토사가 무너짐

공 사 명	○○면 하수관거 정비공사	발생일시	2013.06.07(금) 13:30분경
재해형태	무너짐	재해정도	사망 1명, 부상 1명
소 재 지	전남 화순군	공사규모	오수관로 매설 5km
재해개요	오수관로(D250 PE 이중벽관) 매설 작업을 위해 굴착해놓은 트렌치(굴착고 3.5m, 폭 2m) 측면 직립사면의 토사가 무너지면서(13㎡) 1단만 설치된 간이 조립식 흙막이(일명 SK 판넬) 상부로 밀려들어와 흙막이 내부에서 오수관로 밴딩작업 중이던 피재자들이 매몰되어 1명 사망, 1명 부상

안전대책	<ul style="list-style-type: none"> - 오수관로 매설작업 등 굴착작업에 있어 지반의 붕괴 또는 토석의 낙하에 의하여 근로자에게 위험을 미칠 우려가 있는 경우에는 조립식 간이 흙막이, 토류벽(H-Pile 등)을 굴착사면 전면에 설치하여 지반의 무너짐 방지조치 - 오수관로의 매설 깊이와 장비사용 여건 등을 충분히 고려하여 설계된 슬라이드 조립식 간이 흙막이를 설치하거나, 보다 안전한 토류벽 등으로 설계변경하여 지반이 붕괴되지 않도록 조치하는 등 설계도를 준수하여 오수관로 매설
-------------	---

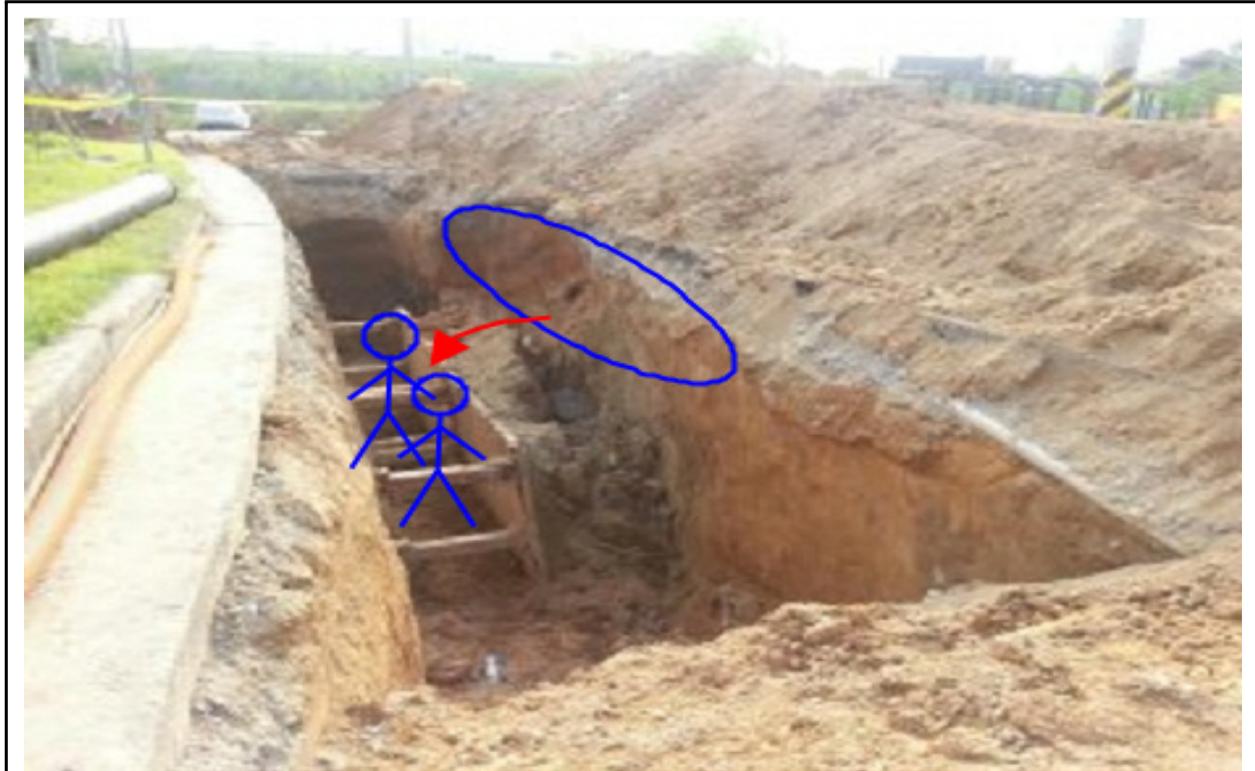
재해발생 현장전경 및 피해자 위치

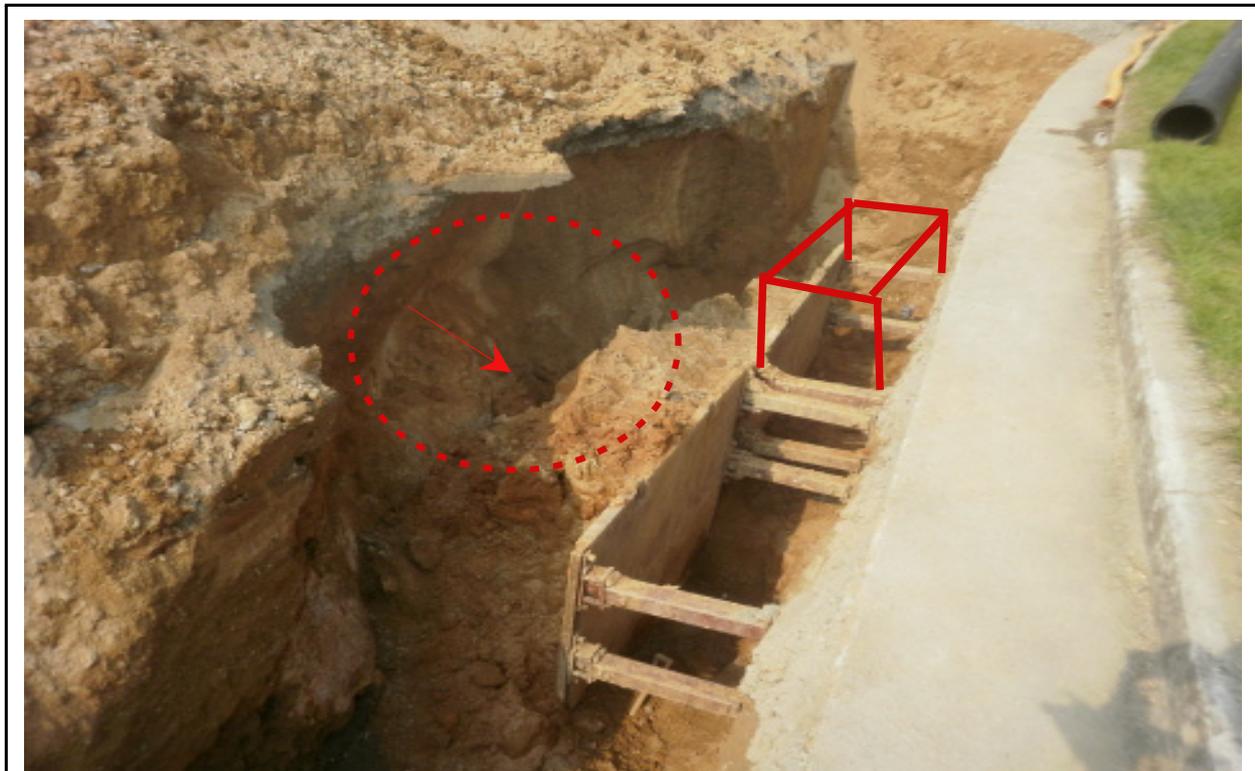
2번째 조립식 간이 흙막이에 올려 놓았던 2단 조립식 간이 흙막이
※ 1단만 설치된 간이 흙막이 상부로 무너진 토사가 밀려들어옴

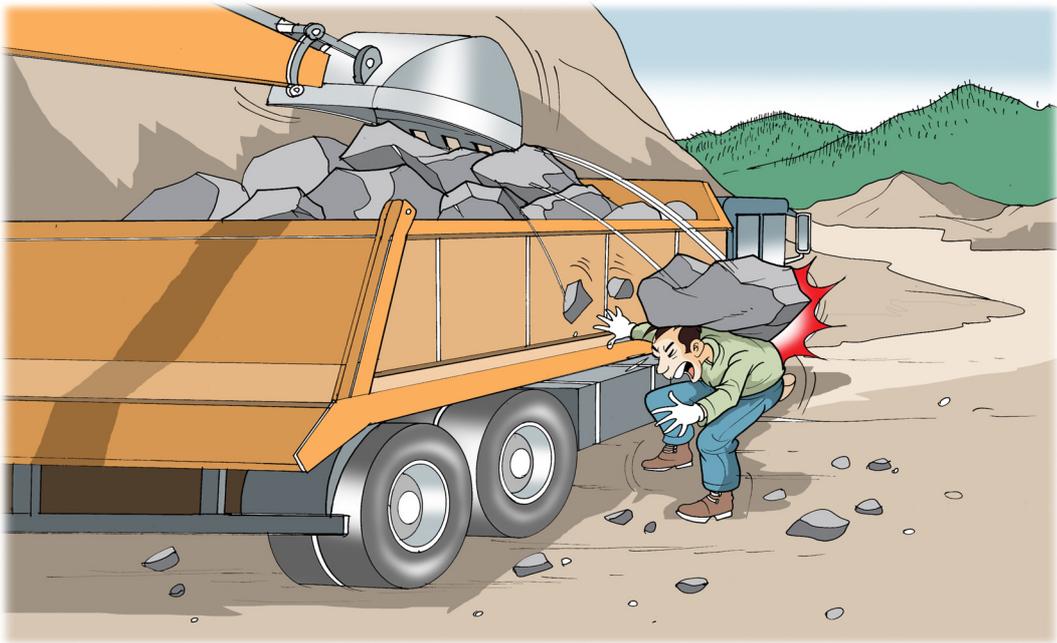
재해상황도

발파한 암석을 덤프트럭에 상차하던 중 암석이 떨어져 맞음

공사명	○○산업단지 조성공사	발생일시	2013.06.07(금) 13:20분경
재해형태	맞음	재해정도	사망 1명
소재지	울산광역시 울주군	공사규모	단지조성(42만평)
재해개요	피재자(남, 56세, 덤프트럭 운전원)가 발파한 암석을 덤프트럭에 상차 하던 작업과정에서 덤프트럭 뒤쪽에 서 있던 중 상차하던 암석이 떨어 지면서 맞아 사망

안전대책	<ul style="list-style-type: none"> - 굴삭기를 사용한 상차작업 시 굴삭기 및 덤프트럭의 위험 작업반경내에 근로자 출입을 통제하는 신호수를 배치
------	--

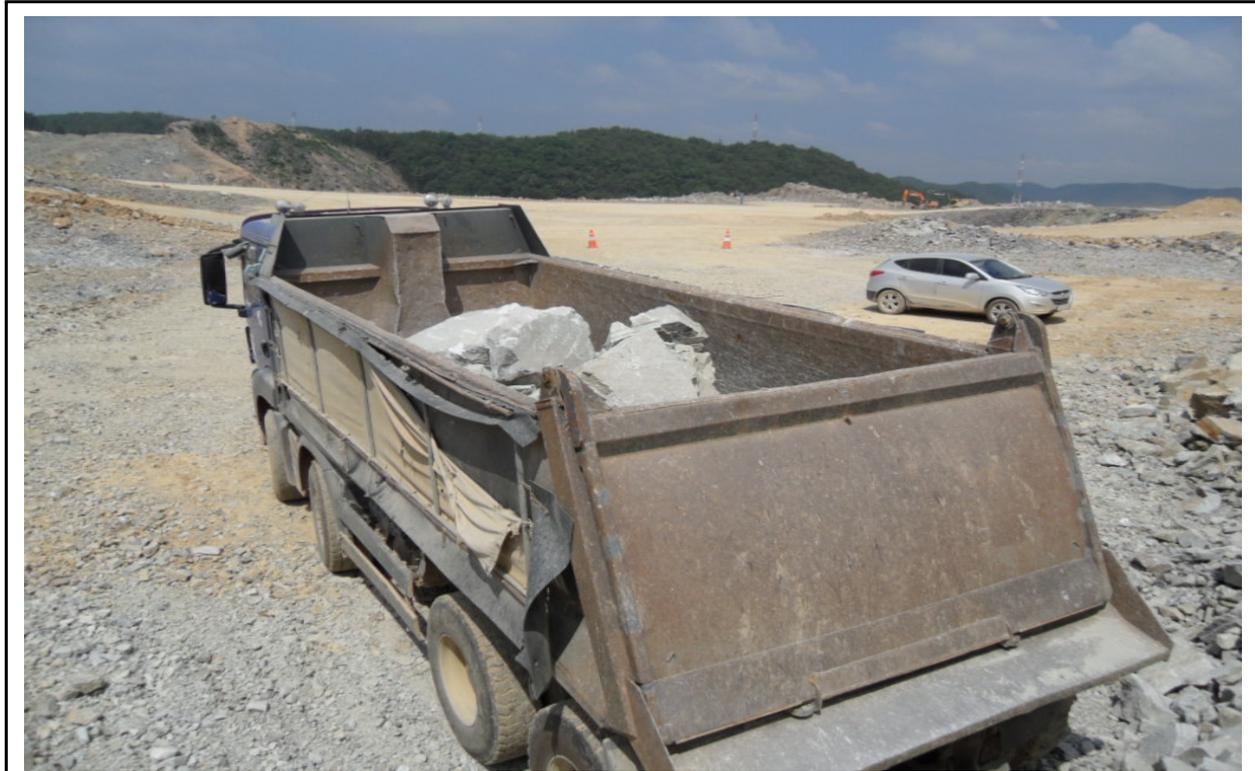
재해발생 현장전경(굴삭기 운전석에서 바라본 모습)

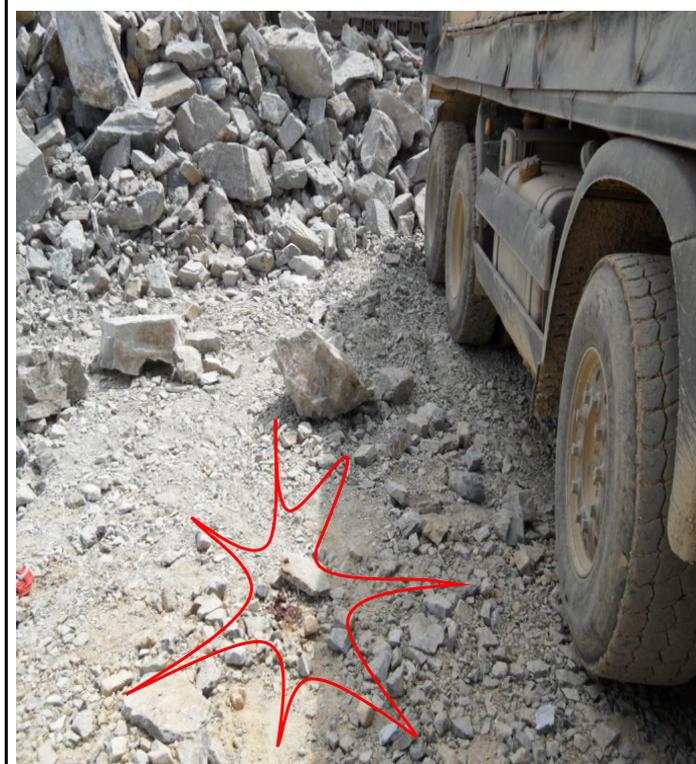
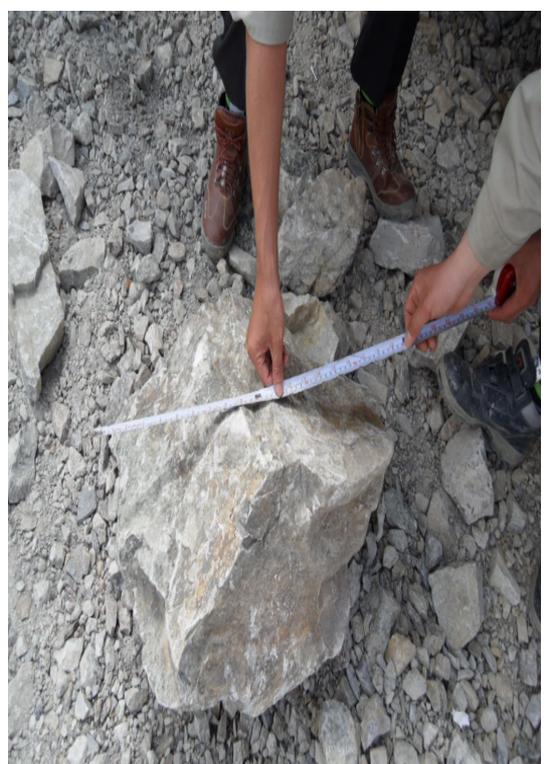
피재자의 위치 및 가해물인 암석(600×450×190)

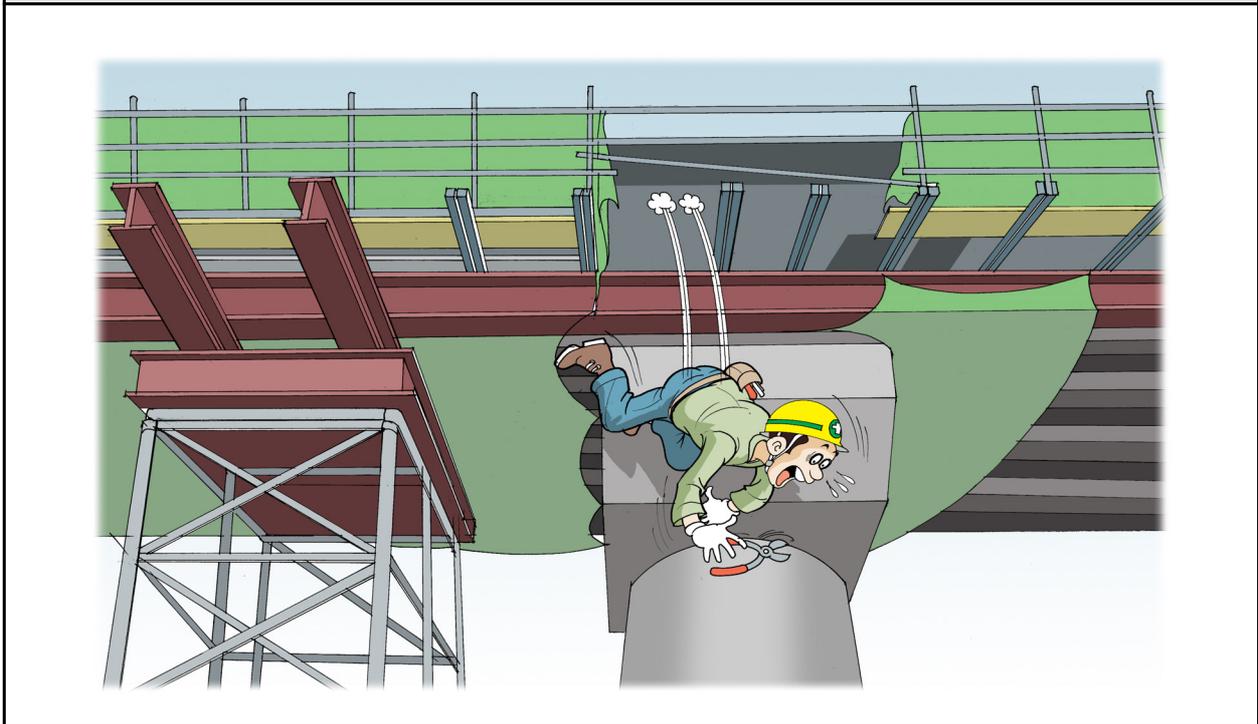
재해상황도

교량 슬래브 바닥 거푸집 해체작업 중 떨어짐

공사명	○○철도건설공사 ○공구	발생일시	2013.06.10(화) 10:50분경
재해형태	떨어짐	재해정도	사망 1명
소재지	경북 영덕군	공사규모	연장 L=8.9km
재해개요	교량공사를 수급 받은 00건설(주) 소속 형틀공인 피재자(71세, 남)가 교량 P11 상에서 작업발판 해체작업 중 작업발판을 고정하였던 철선을 잘라 낸 순간 작업발판이 뒤집히며 발생한 개구부에서 약 10m 아래 지상 바닥으로 떨어져 사망

안전대책	<ul style="list-style-type: none"> - 교량 슬래브 바닥 거푸집 해체작업 시 작업발판 해체에 따른 떨어짐 방지용 안전방망을 설치하거나 안전대 부착설비를 설치하여 근로자 안전대 체결 철저 - 교량 거푸집 설치·해체 작업 시 작업방법 및 순서에 따라 떨어짐 위험을 방지하기 위한 안전조치 방법, 작업지휘자 배치계획 작성 철저
-------------	--

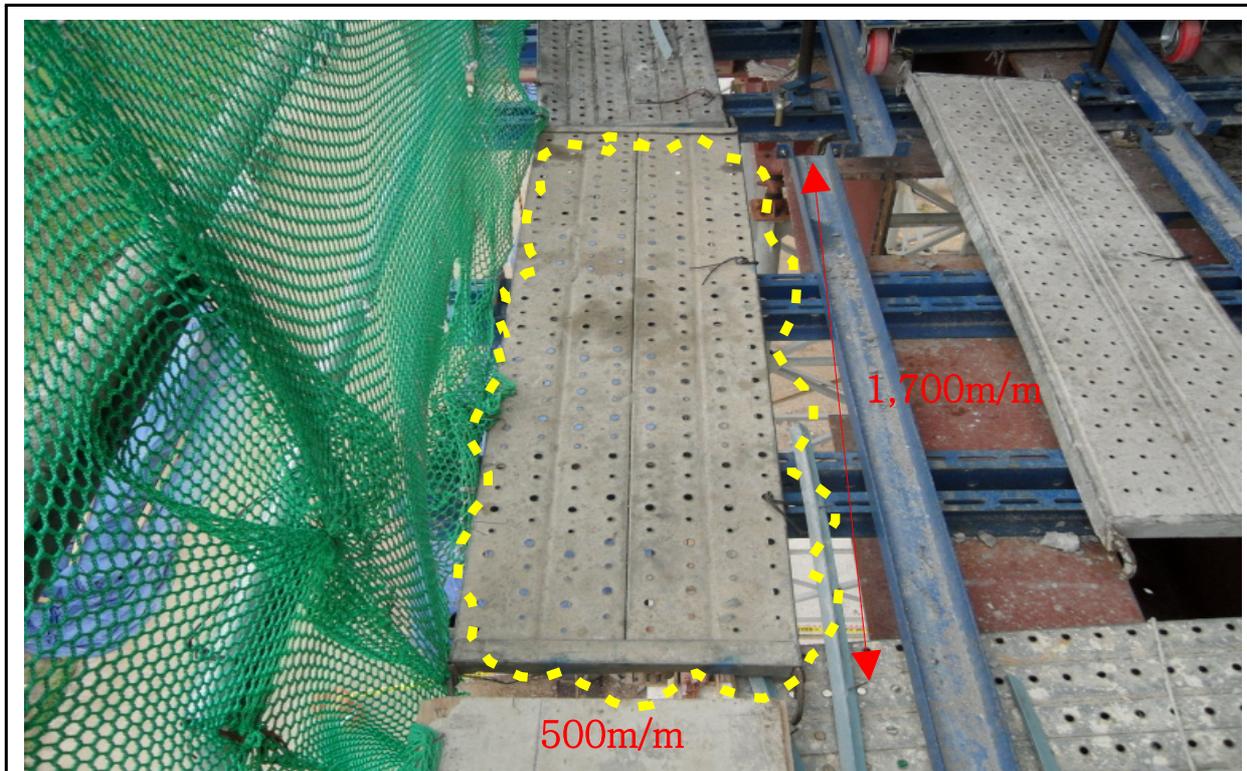
작업에 간섭되어 피재자가 해체한 작업발판(조사당일 복구상태였음)

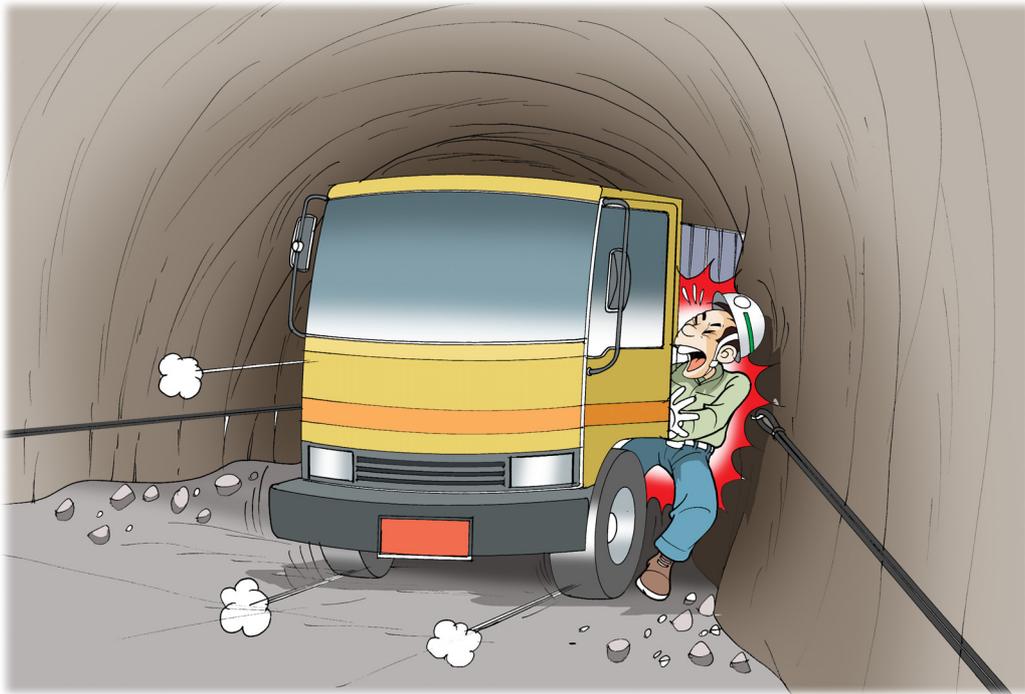
재 해 상 황 도

터널 막장면 슷크리트 작업 중 슷크리트 머신과 터널 벽체사이에 끼임

공 사 명	○○외곽순환도로 건설공사	발생일시	2013.06.15(토) 12:30분경
재해형태	끼임	재해정도	사망 1명
소 재 지	경남 김해시	공사규모	고속국도 총연장 4.18km
재해개요	장비운전원인 피해자가 터널 막장면 슷크리트 작업 중 슷크리트 머신을 잠시 정차하고 운전석에서 이탈하자 터널의 자체경사에 의해 슷크리트 머신이 굴러갔고 이를 멈추게 하려고 운전석 문을 열고 달려갔으나 머신을 멈추는데 실패하면서 터널 외벽체와 머신의 앞바퀴 사이에 끼여 병원으로 이송하여 치료 중 사망

- 슷크리트 머신(Shocrete Machine)등의 운전석에서 이탈하는 때에는 엔진을 정지시키고 사이드 브레이크를 확실히 거는 등 갑작스러운 주행을 방지하기 위한 조치를 하고, 경사진 터널에서는 바퀴하부에 별도의 주행을 방지하기 위한 고임목(뺨기)을 설치

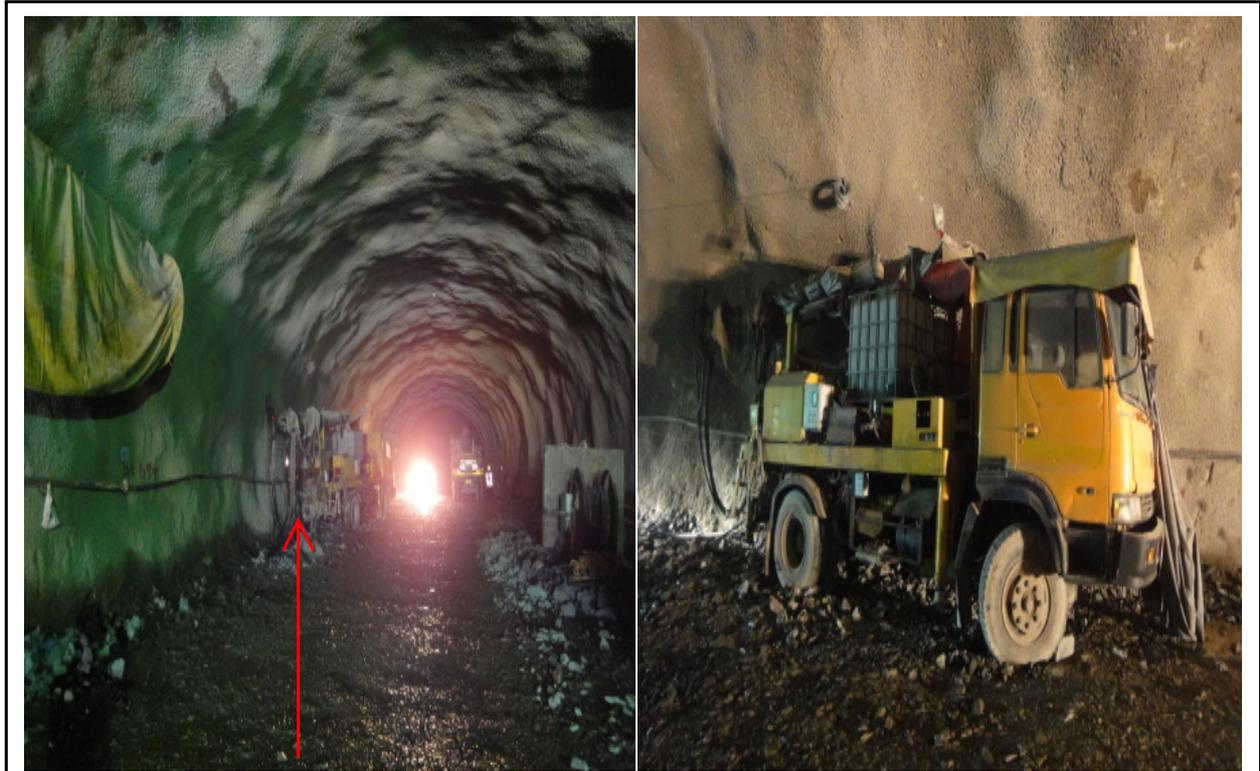
역구배 터널 전경 및 벽체에 부딪힌 슛크리트 머신

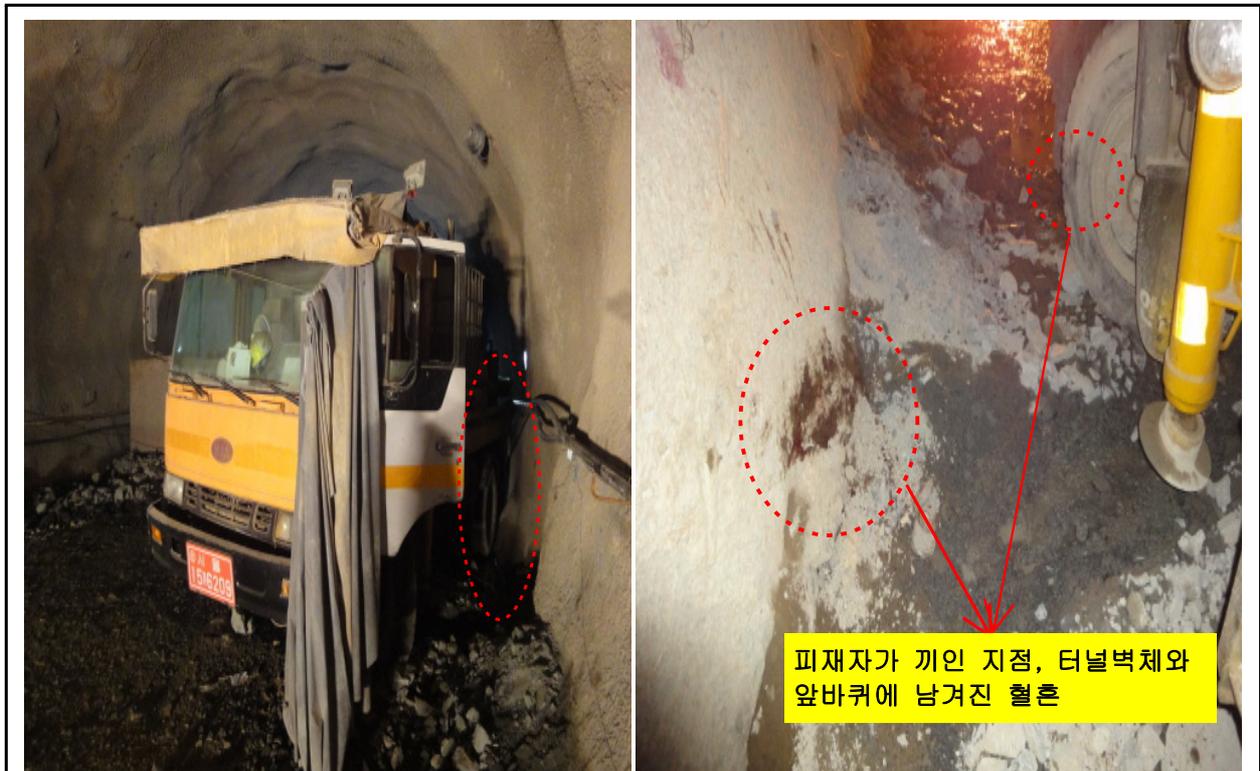
피재자가 끼인 지점, 터널벽체와
앞바퀴에 남겨진 혈흔
