# 가압된 저장탱크 맨홀 체결중 개방되는 맨홀덮개에 맞아 사망

# 열교환기 기압시험 중 파단된 플랜지에 맞아 사망

# 암모니아 저장용기 기압 시험중 파열된 용기에 맞아 사망

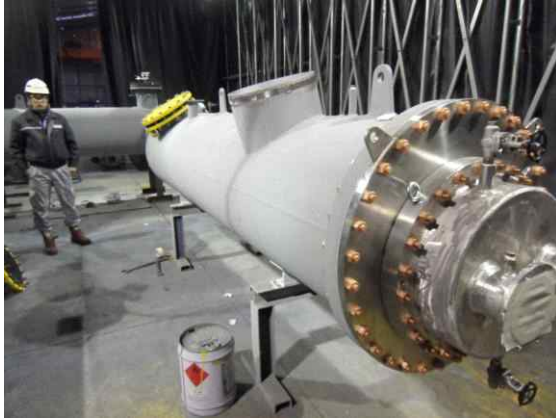
- 2014년 1월 10일 14:00분경 00시 소재한 (주)OOOOO 공장 작업장에서 조립 작업자인 재해자가 조립을 마친 열교환기(Inter cooler) Shell 부분 기압 시험(0.66MPa)을 하던 중 지그 플랜지의 용접부가 파단되며 지그 플랜지 및 블라인드 플랜지가 날아가 재해자의 머리 부분을 충격하여 재해자가 현장에서 응급조치 중 사망한 재해임.

- 압력시험 방법 부적절
  - 열교환기를 질소 등 가스를 시험 매체로 사용하여 기압 시험을 할 경우에는 특별한 예방조치를 하여 실시하는 것이 바람직하나 예방 조치 없이 기압 시험을 실시함
- 기압시험 압력용기 용접부의 비파괴 시험 미실시
  - 기압 시험을 하는 용접 구조 압력용기의 경우에는 다음 용접부의 전 길이에 걸쳐서 균열을 검출할 목적으로 비파괴 시험을 실시하여야 하나 미실시
    - ① 구멍 주위의 모든 용접부
    - ② 비압력 부품을 압력 부품에 부착하는 용접을 포함하고, 목 두께가 6mm보다 큰 모든 부착 용접부

- 적절한 방법으로 압력시험 시행
  - 고압으로 사용하는 열교환기 등의 내압시험을 실시할 경우 수압으로 실시하는 것이 바람직하며, 부득이하게 압축공기 또는 가스를 사용할 경우에는 고압을 받는 용기부 등의 파괴로 인한 위험을 방지하기 위하여 전용의 견고한 시설물 또는 장벽의 설치 등 특별한 예방조치를 하고 기압 시험을 실시하는 것이 바람직함
- 기압 시험 압력용기 용접부의 비파괴 시험 실시
  - 기압 시험을 하는 용접 구조 압력용기의 경우에는 다음 용접부의 전 길이에 걸쳐서 균열을 검출할 목적으로 재료의 특성에 맞는 자분 탐상 시험 또는 침투 탐상 시험 등의 비파괴 시험을 실시
    - ① 구멍 주위의 모든 용접부
    - ② 비압력 부품을 압력 부품에 부착하는 용접을 포함하고, 목 두께가 6mm보다 큰 모든 부착 용접부

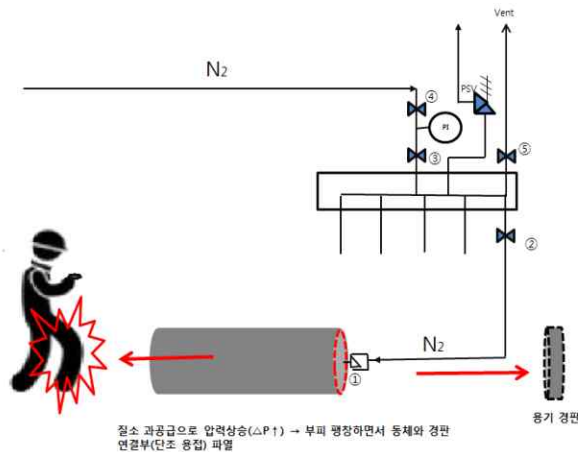
내압시험 설비

- 2015. 5. 4.(월) 13시 37분경 전처리 작업장 용기 내면 처리실에서 암모니아 저장용 빈 용기의 기밀시험을 위해 질소 가스를 충전하여 누설시험 중 과압으로 인해 파열된 용기에 재해자가 맞아 사망한 재해임

- 기밀시험의 위험 방지 미실시
  - 질소 가스를 충전하여 누설시험 시 지나친 압력의 주입 또는 불량한 작업 방법 등으로 용기 파열에 의한 위험을 방지하기 위한 방호벽 설치 등 안전조치를 미실시
- 압력방출장치(안전밸브) 설정 재조정
  - 용기 기밀시험 500psi(35.2kgf/cm<sup>2</sup>) 압력 초과 시 과압을 방지할 수 있도록 안전밸브 미설치
- 기밀시험 시 압력 상승을 확인할 수 있는 압력계 미설치

- 기밀시험의 위험 방지 조치
  - 질소 가스를 충전하여 누설시험 시 지나친 압력의 주입 또는 불량한 작업 방법 등으로 용기 파열에 의한 위험을 방지하기 위한 방호벽 설치 등 안전조치 실시
- 압력방출장치(안전밸브) 설정 재조정
  - 용기 기밀시험 500psi(35.2kgf/cm<sup>2</sup>) 압력 초과 시 과압을 방지할 수 있도록 안전밸브를 설정
- 작업 방법 변경
  - 질소 충전 시 공급 압력 조정기를 설치하고, 용기 내부 충전압력을 자동으로 확인할 수 있도록 설비 개선이 필요
- 작업에 적합한 압력계측장치 설치
  - 압력계 최대 눈금 범위는 측정압력의 2배 이상 또는 설계압력의 1.5배 이상 3배 이하로 설치하시기 바람

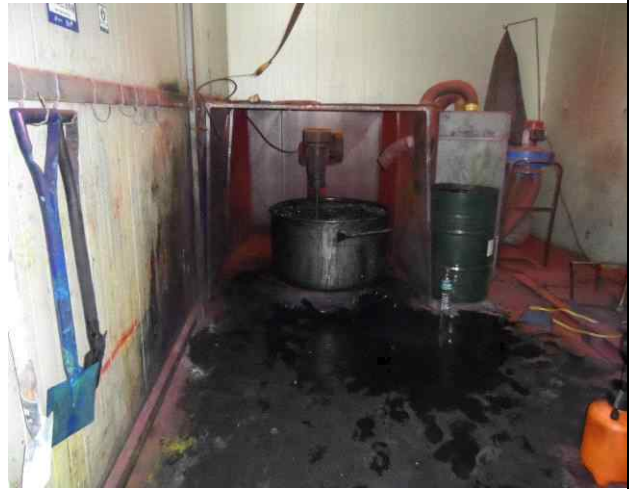
사고장소인 배합실 내부

- 2013.5.20(월) 15시경 00시 소재 (주)00잉크 공장 내 배합실에서 잉크 배합업무 담당 직원이 배합기(디졸버)를 이용하여 잉크 원료 배합 작업 중 배합기 회전날 고정 핀 돌출부에 작업복 오른쪽 옆구리 부분이 감기면서 질식사하여 사망한 재해

- 배합기 회전날 고정 핀 돌출부위에 의한 옷 말림
  - 배합기 회전축과 회전날 연결 고정 핀이 돌출된 상태로 설치되어 회전 시 작업자의 옷 등이 걸려 말림 사고의 위험이 높으나, 이에 대한 안전조치가 이루어지지 않음
- 운전 정지를 하지 않은 상태에서 작동 중인 배합기에 접근하여 작업 실시
  - 작업자는 배합기 운전정지를 하지 않은 상태에서 작동 중인 배합기에 근접하여 배합 통 위로 올라온 원료를 쇠 주걱으로 정리 작업을 수행함

- 회전날 연결 고정 핀은 돌출되지 않는 문함형으로 설치
  - 배합기 회전축과 회전날 연결 고정 핀 설치 시 돌출 부위가 없는 문함형이 되도록 핀 길이를 수정 설치함
  - 핀 길이 수정이 어려우면 돌출부위에 덮개를 설치하여 말림 위험을 차단
- 배합기 가동 중에 작업 금지
  - 배합 통 주변 정리 작업을 실시할 경우에는 반드시 운전 정지 후에 작업할 수 있도록 작업 안전 수칙을 준수
  - 아울러, 배합기 가동 전에 배합통에 덮개를 반드시 덮을 것
    - ※ 기존 덮개(플라스틱 재질)보다 견고한 형태(예, 스테인리스 또는 철판)의 덮개로 교체
- 비상 정지 스위치 설치
  - 배합기에 비상정지 장치를 작업자 접근이 용이한 곳(배합 기계)에 설치
    - ※ 적색의 버섯모양의 형태 및 수동 복귀형으로 스위치를 복귀하더라도 전원은 차단된 상태를 유지하고, 운전조작을 처음의 시동 상태에서 시작되는 구조

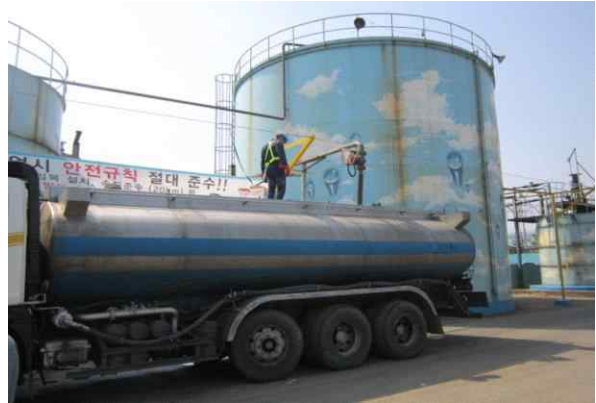
[사고예방 위한 안전대 부착설비 설치]

○'14년 4월 3일(목) 08:01경에 00시 소재 000(주)에서 000 소속 탱크로리 운전자가 납품할 폐수처리 약품을 상차 하고자 탱크로리 상부로 올라가 작업 중 떨어지면서 머리를 바닥에 충격하였으며 이틀 후 병원에서 사망
