연구보고서

# 항타기 와이어로프 파손 원인 및 관리실태에 관한 연구

박재석, 이성주, 양정렬

### Failure Analysis and Maintenance Method of Steel Wire Rope for Pile Driver Free Fall Drop Hammer

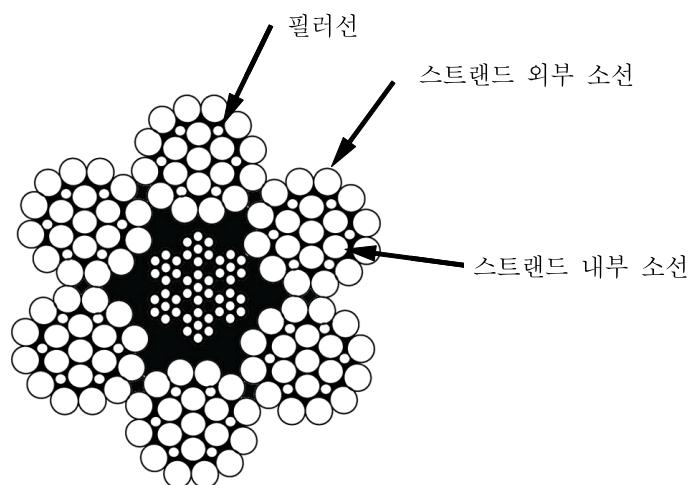
[그림 2-1] 와이어로프 단면 형상( $6 \times 25\text{Fi}$  IWRC)

본 연구에서 와이어로프 파손 원인 분석에 이용된 와이어로프는 2018년 중대 재해가 발생된 현장에서 수거되었으며 규격은  $6 \times 25\text{Fi}$  IWRC 공칭지를  $22.4\text{mm}^{\circ}$  며 로프의 단면 형상은 [그림 2-1]과 같다.

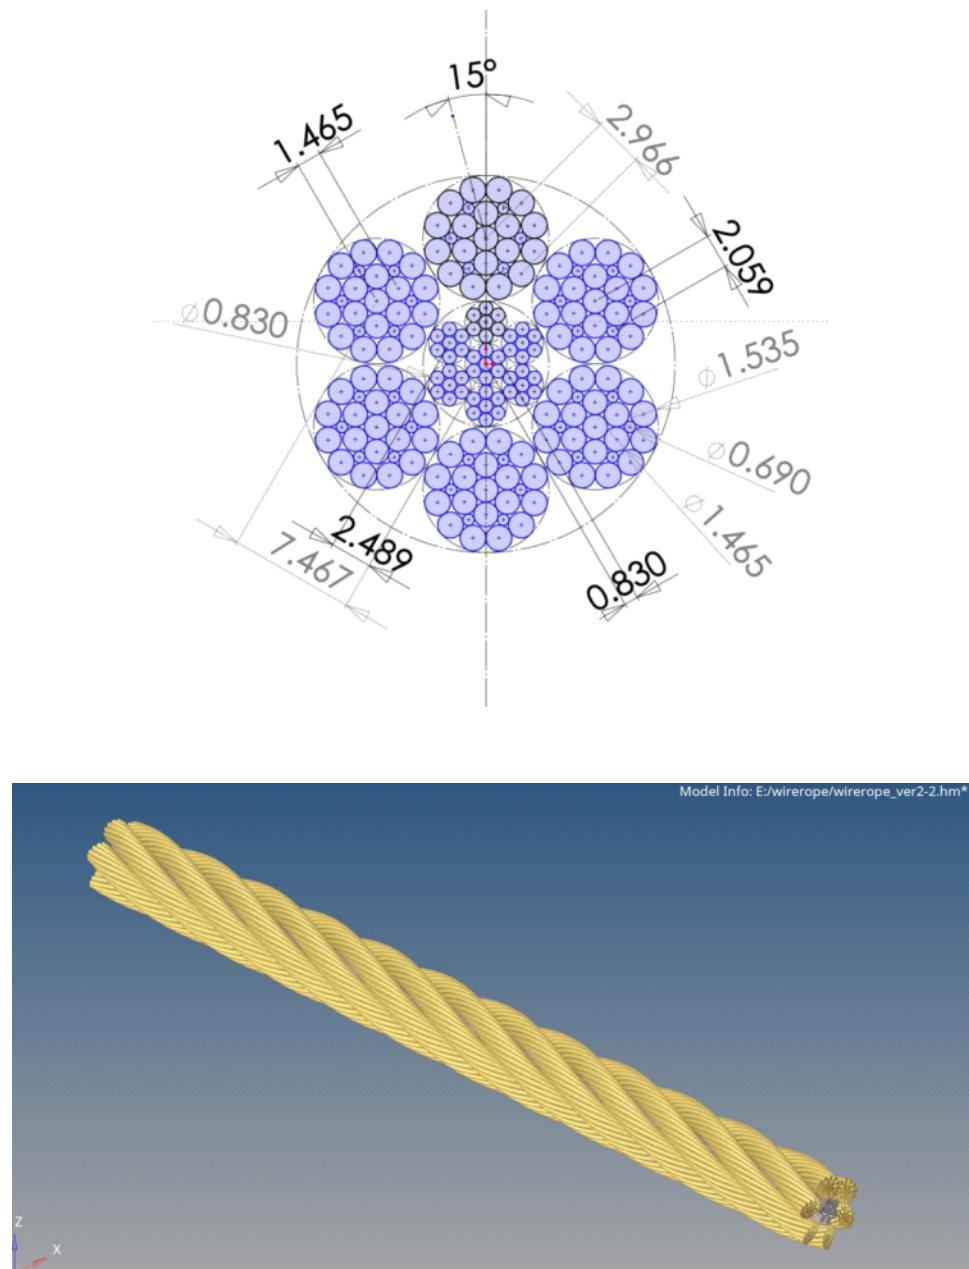
[그림 3-1] 와이어로프 수치해석 모델

와이어로프의 파손분석을 통해 외부 마모가 진행되면서 단선이 관찰되지 않았으나 내부 코어에서 파단부가 관찰된 점으로 미루어 와이어로프의 내부 하중 특성을 분석하고자 하였다. 해석 대상 모델은 [그림 3-1]과 같이 II장에서 분석한 와이어로프와 같은 6x25Fi IWRC 규격을 대상으로 하였으며 총 모델 길이는 2피치(pitch)를 모델링하였으며 필러선은 수치해석상의 문제로 제외하였다.

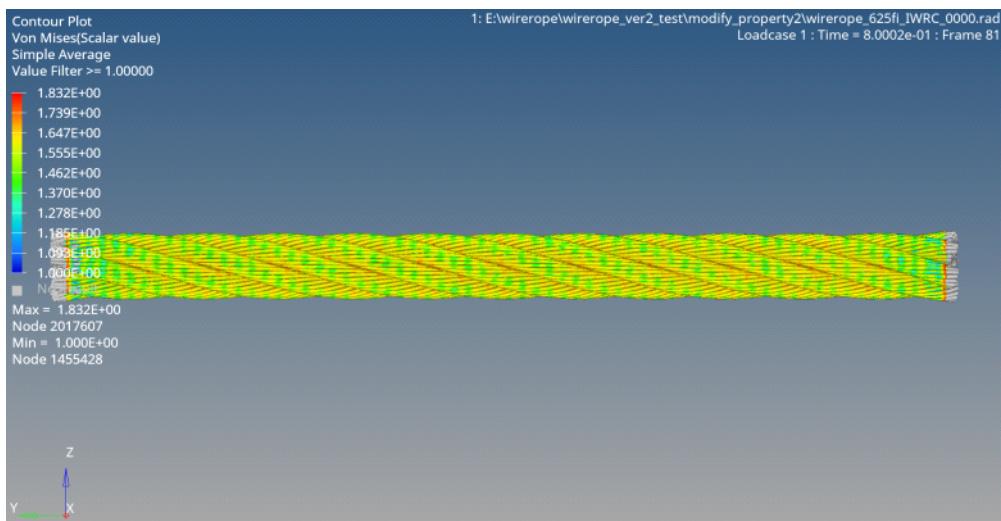
[그림 3-2] 스트랜드 응력분포

유한요소 해석 결과 [그림 3-2]와 같이 스트랜드 전체적으로 고른 응력분포를 같은 것으로 나타났으나 [그림 3-3]에서와 같이 스트랜드 소선의 개별 응력분포를 보면 소선이 스트랜드 내부로 감겨들어가는 부분에서 응력집중이 발생하는 것으로 나타났다.

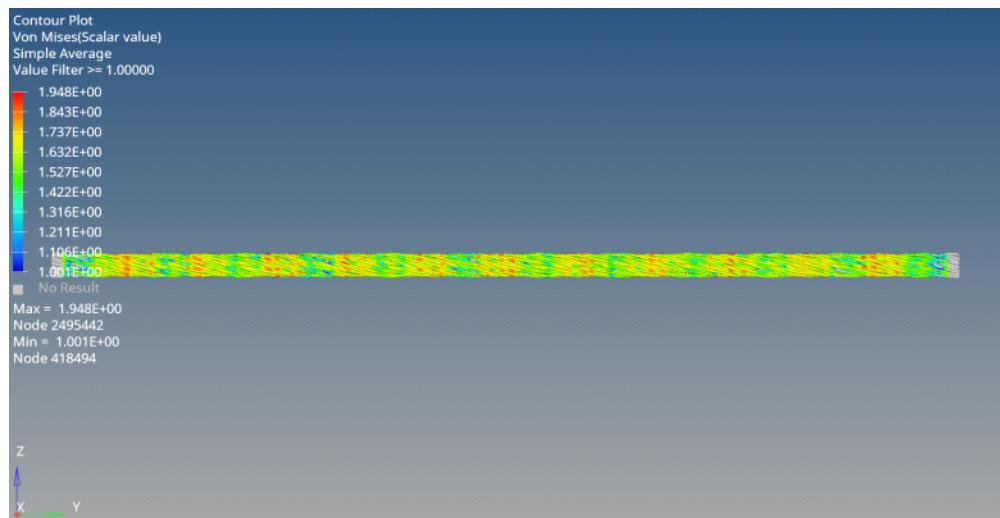
[그림 3-4] 와이어로프 코어의 응력분포

반면, 와이어로프 코어의 전체적인 응력분포를 살펴보면 [그림 3-4]에서와 같이 일정패턴의 응력집중이 발생하는 것을 알 수 있으며 [그림 3-5]와 같이 와이어로프 코어의 개별 소선의 응력분포를 보면 내부로 감겨들어가는 부분 보다 코어 외부 소선에서 응력집중현상이 높은 것으로 나타났다.

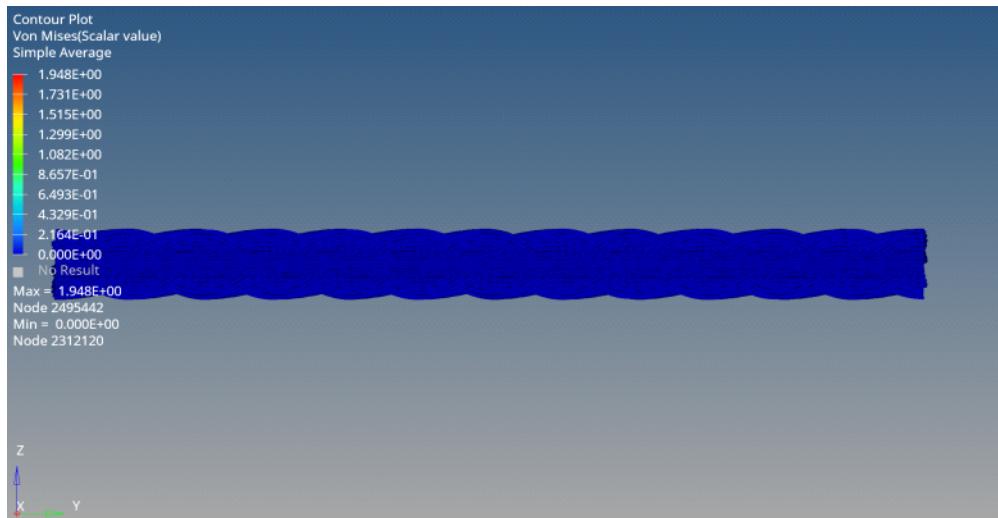
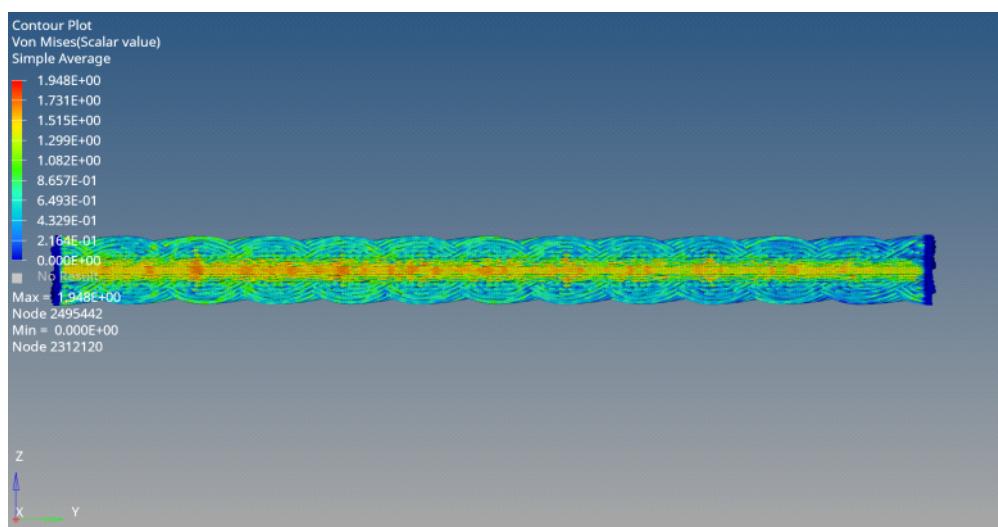
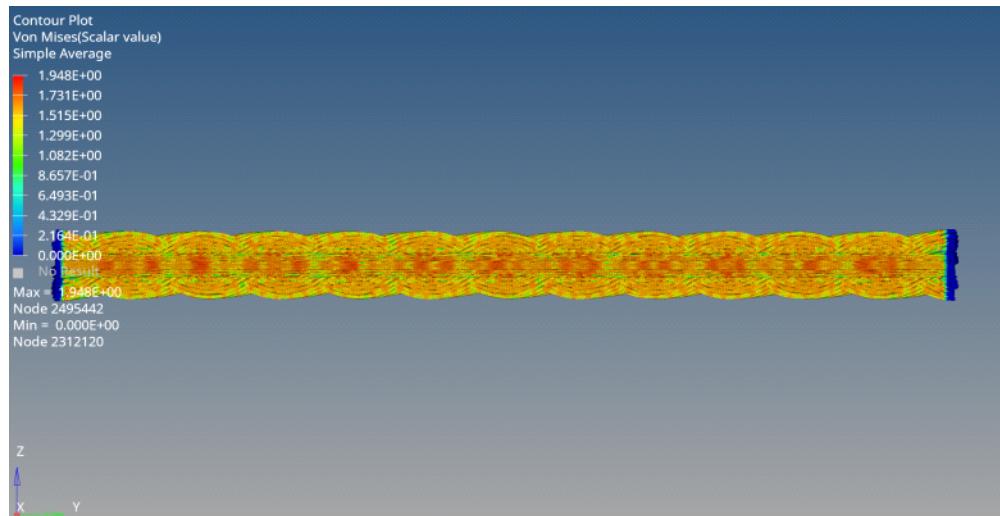
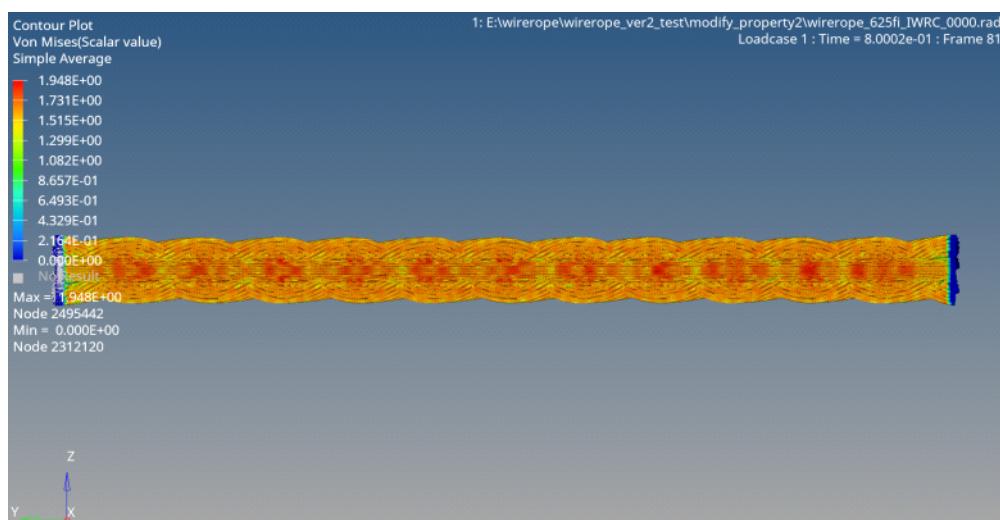
[그림 3-6] 시간에 따른 응력 전달 과정

하중적용 시간에 따라 와이어로프 내부의 응력 전달과정을 살펴보면 [그림 3-6]과 같이 변위가 발생하는 초기에 와이어로프 코어에서부터 높은 응력이 전달되고 외부 스트랜드가 항복응력에 도달하기 전에 코어에서 먼저 항복응력에 도달하는 것을 알수 있으며 일정시간이 지나면서 충분한 변위가 발생했을 때 스트랜드 외부까지 항복응력에 도달하는 것을 알 수 있다.

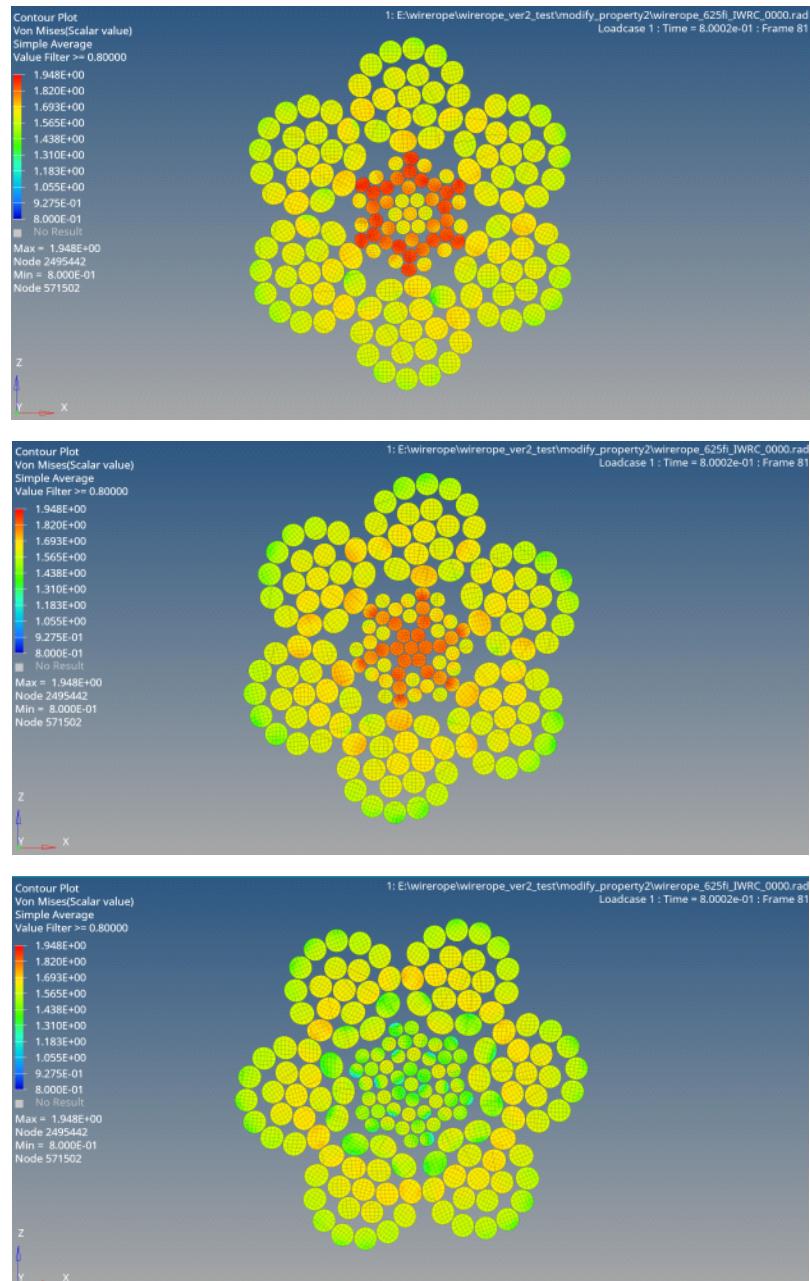
[그림 3-7] 가하중방향의 수직 횡단면 응력분포

와이어로프 내부 단면에서의 응력분포를 살펴보면 가하중 방향에 수직한 횡단면에서는 [그림 3-7]과 같이 단면의 위치에 따라 다양한 형태의 응력집중 현상이 나타났으며 응력집중 패턴은 스트랜드 소선과 내부 코어 소선의 접촉발생 형태에 따라 달리 나타나고 코어의 소선에서 높은 응력집중이 발생하는 것을 알 수 있다. 또한, 와이어로프 코어와 스트랜드가 서로 접촉하지 않는 부위에서는 각 스트랜드 소선이 접촉하는 골 부위에서 응력집중이 발생하는 것을 알 수 있다.

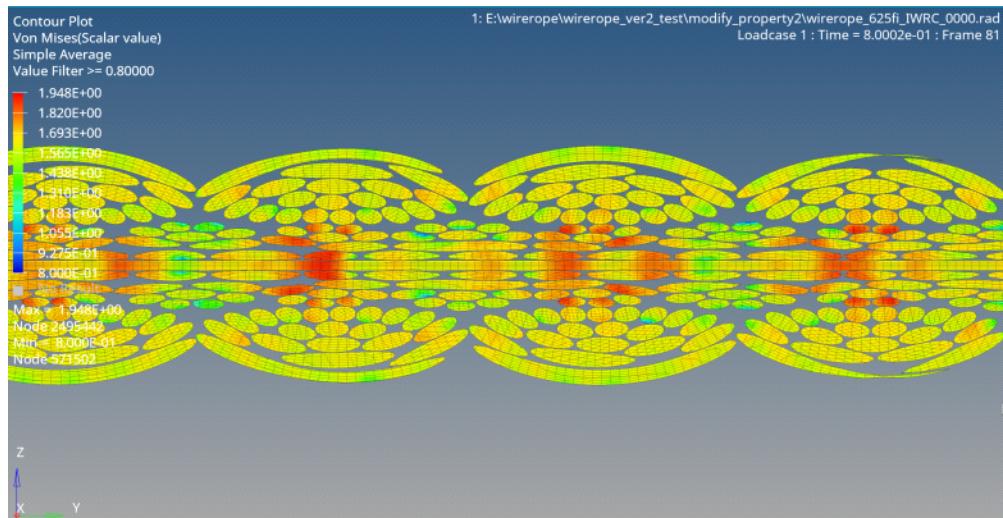
[그림 3-8] 가하중방향의 수평 층단면 응력분포

이를 [그림 3-8]과 같이 종단면의 응력분포를 살펴보면 스트랜드가 와이어로프 코어에 감기는 패턴에 따라 응력집중 부위가 달라지는 것을 확인할 수 있으며 횡단면에서 확인된 바와 같이 스트랜드 소선과 코어 소선의 접촉부위에서 높은 응력이 발생하지만 스트랜드의 피치와 코어의 피치가 정배수가 아닌 이유로 발생 형태는 일정하지 않은 것을 확인할 수 있다. 또한 [그림 3-9]에서와 같이 스트랜드의 소선에 대한 내부 응력분포를 보면 응력집중 부위가 소선이 맞닿는 골 부위에서 일정한 패턴으로 응력 집중이 발생하는 것을 알 수 있다.

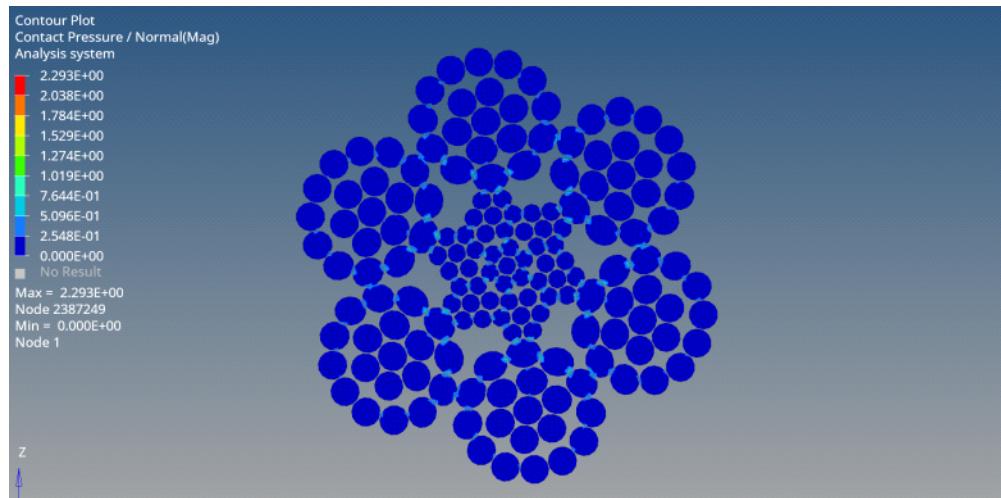
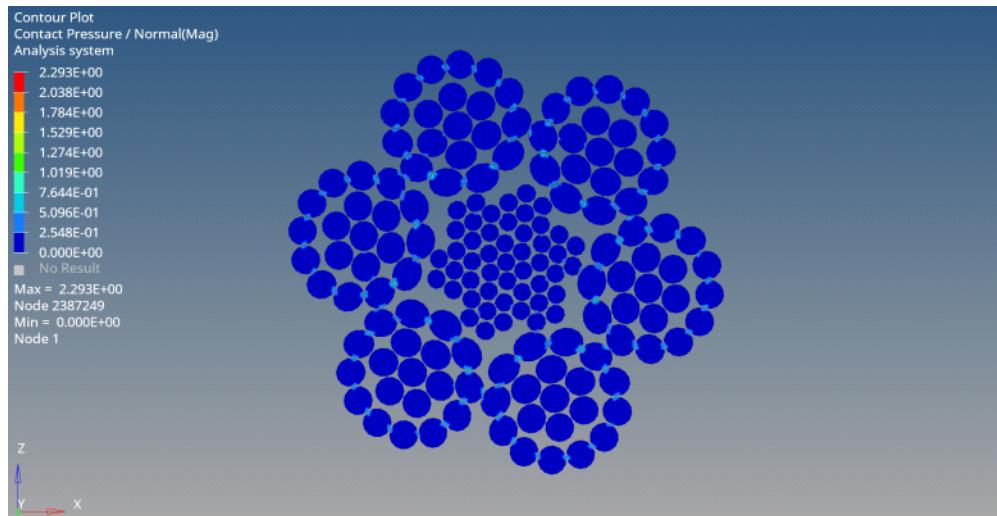
[그림 3-10] 와이어로프 횡단면의 접촉응력 분포

[그림 3-10]과 [그림 3-11]은 와이어로프 내부 단면과 코어에서의 접촉응력 분포를 나타낸다. 접촉응력은 소선 표면에 국부적인 변형을 발생 시킬 수 있으며 장기적으로 접촉 피로를 발생시킬 수 있다.

횡단면의 접촉응력 발생 형태와 패턴은 [그림 3-5]에서의 응력 분포와 같은 형태를 보이고 있으며 접촉응력의 발생이 와이어로프 파손에 영향을 미치는 것을 알 수 있다. 또한 [그림 3-9]에서 코어 표면에 발생하는 접촉응력의 패턴도 [그림 3-3]과 같은 경향을 가지고 있으며 [그림 2-8]에서의 코어 파손 형태와도 일치함을 알 수 있다.

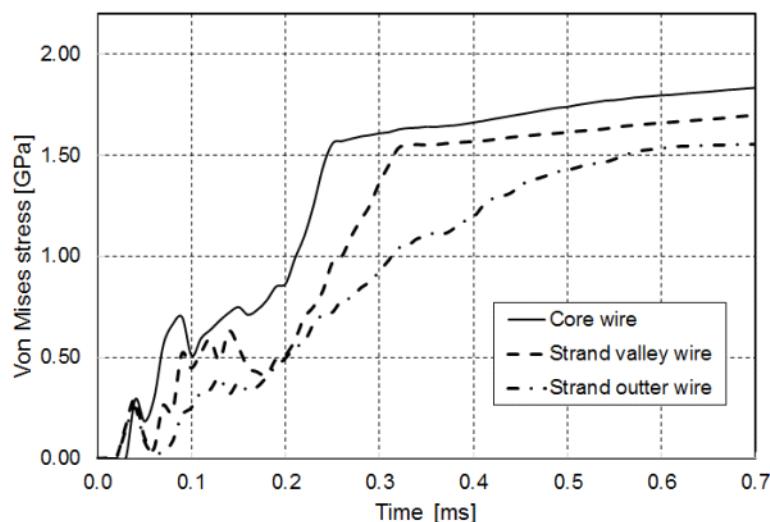
[그림 3-12] 와이어로프 부분별 응력 변화

[그림 3-12]는 하중 적용 시간에 따라 와이어로프 코어 외부소선과 스트랜드 골 부분의 소선, 스트랜드 외부 소선의 응력변화를 나타내는 그래프이다. 응력 증가 속도가 코어 소선에서 가장 빠르게 나타나는 것을 알수 있으며 다음으로 스트랜드 골 소선, 스트랜드 외부 소선 순으로 응력 증가 속도가 차이가 나는 것을 알 수 있다. 또한, 스트랜드 외부소선이 항복응력에 도달할 시점에서는 코어의 소선에서는 파단응력에 도달하는 것을 알 수 있다.

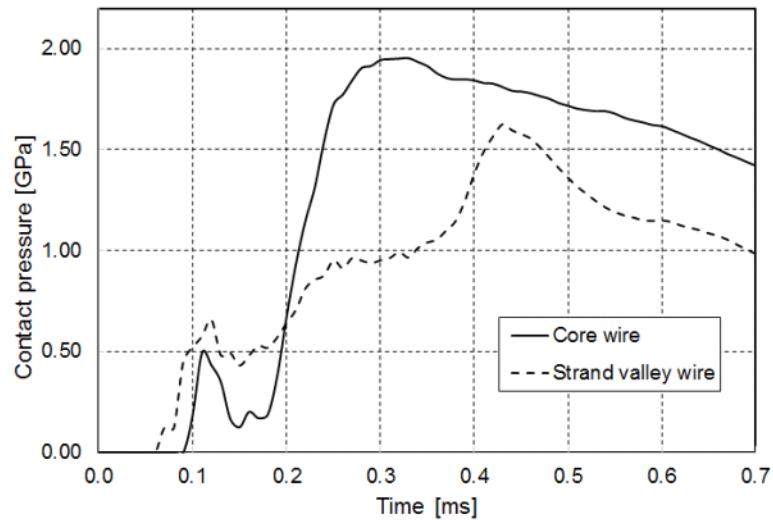
[그림 3-13] 와이어로프 부분별 접촉응력 변화

[그림 3-13]은 하중 적용 시간에 따라 와이어로프 코어 외부소선과 스트랜드 골 소선의 접촉응력 변화를 나타내는 그래프로 [그림 3-10]에서 코어 소선이 항복응력에 도달할 시점에 접촉응력은 파단하중에 도달하는 것을 알 수 있으며 이는 코어 외부소선의 파손 과정이 먼저 접촉응력에 의해 국부변형 및 파괴가 일어나고 스트랜드 외부에서 항복이 발생하기 전 코어 외부 소선이 파단될 수 있음을 의미한다.

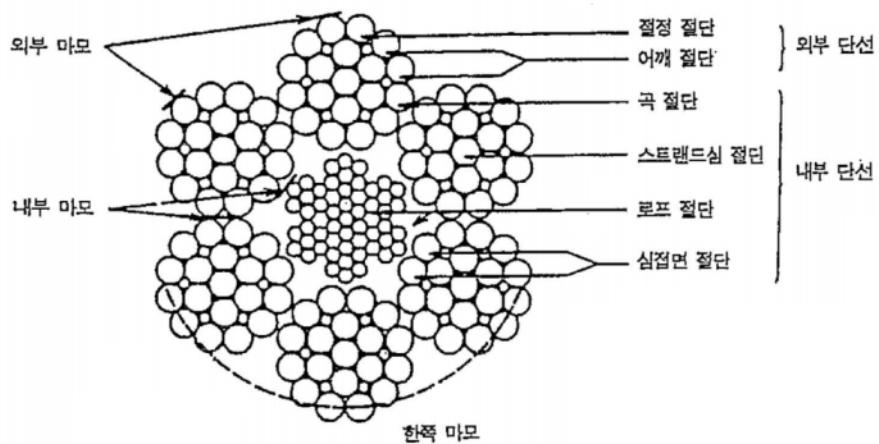
[그림 4-1] 와이어로프 마모 및 단선 부위

와이어로프의 손상에 대해 [그림 4-1]과 같이 마모와 단선부위를 구분하고 있으며 스트랜드의 곡 절단부터 내부 단선으로 규정하고 있다.

또한 곡절단을 유도하는 원인 중 하나로 와이어로프 코어 소선 단선을 기술하고 있으며 코어 소선의 파단은 스트랜드 인접부에 응력이 증가하여 곡절단을 발생시킨다고 기술되어 있다.
