# 화학사고 대응 우수사례 염소가스 누출 시 비상대응

2013. 7. 3.

## 염소 취급 공정

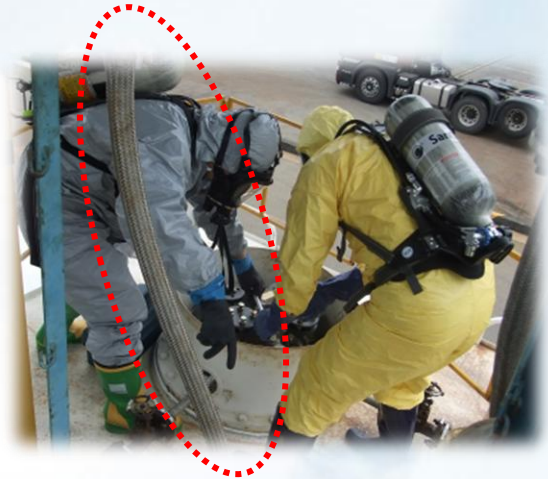
- ☞ 탱크로리에 의한 염소 '입고' 중 Flexible Hose 파단에 따른 1.5mm Pin Hole에서 5분간 누출

- ① 타사 사고 기준 탱크로리에서 '입고'시 최악의 상황이 발생할 가능성 높음
- ② 대부분 수작업에 의해 진행되므로 Human Error 가능성 높음
- ③ 탱크로리 입고 중 누출 시 긴급차단 외 초기 대응 방법 부재
- ④ 앓차사고사례 발생 이력 있음 ('00년)

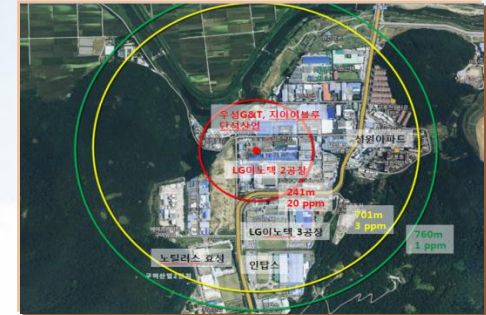
### ■ 누출 5분 후 피해 범위

| 독성 농도 | 피해 범위 (m) | 거주자 (명) | 피해 범위 내 해당 시설 |
| Level 3<br>(20 ppm) | 241 | 660 | <ul style="list-style-type: none"> <li>•기업체 : LG이노텍 2공장 (500명), 우성G&amp;T(100명), 지아이블루 (50명), 단석산업 (10명)</li> <li>•아파트 : 해당 없음</li> <li>•시설물 : LG이노텍 2공장 후문~ 단석산업 간 소방도로 : 500m</li> </ul> |
| Level 2<br>(3 ppm) | 701 | 3,160<br>(기업:1,340명, 주민:1,820명) | <p><b>1 ppm 농도, 반경 761m 내 3,800명이 거주</b></p> <ul style="list-style-type: none"> <li>•기업체 : 계림요업(50명), 서원인텍 (50명), 인탑스 (100명), 노틸러스 효성 (100명), 기타 (100명)</li> <li>•아파트 : 성원아파트 (1,280세대, 총 3,840명 중 1,280명 거주), 구포전원타운 (490세대, 약 1,470 중 490명 거주)</li> <li>•성원아파트 앞 상가 : 약 50명</li> <li>•도로 : LG이노텍 2공장 후문~ 단석산업 간 소방도로 : 500m<br/>옥계교 ~ 인탑스 구간 67번 국도</li> </ul> |

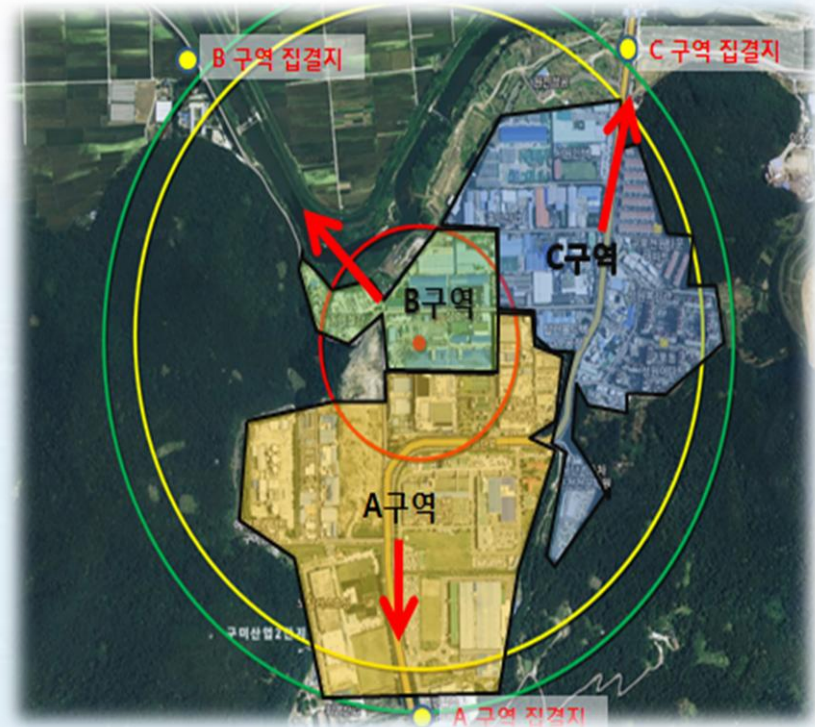
### ■ 이동 편의성을 고려한 대피방향의 선정

| 구분 | 대피방향 | 집결지 | 대피거주자 현황 | 피난 인원 |
| A | 67번 국도<br>인동 방향 | 인탑스<br>2공장<br>정문 | LG이노텍 2, 3공장,<br>인탑스, 노틸러스호성,<br>대성산업가스 | 700 |
| B | 한천(川)<br>으로 | 오리<br>사육장<br>입구 | 염소저장소 근무자,<br>우성G&T, 지아이블루,<br>단석산업 | 660 |
| C | 67번 국도<br>옥계 방향 | 옥계교 | 성원아파트, 전원타운,<br>탑런몰드텍, 대양전자,<br>엔피케이,<br>공단자동차학원 외 | 1,800 |

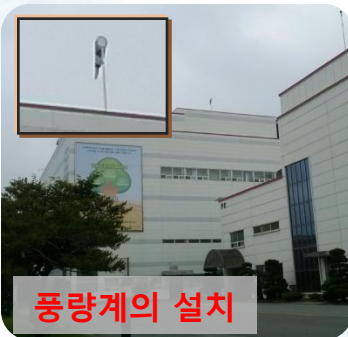
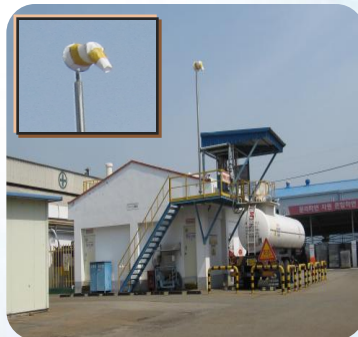
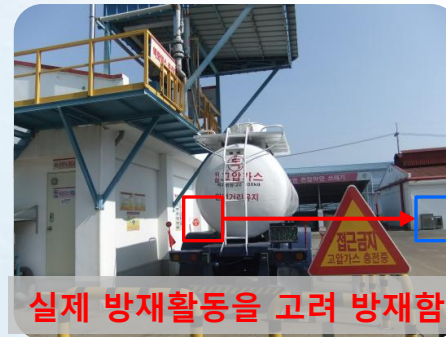
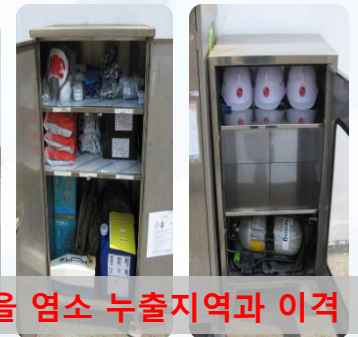
■ 피난 방향 확인용 풍량계 설치 (2개소)  
■ 방재시설의 적정 위치 이동

실제 방재활동을 고려 방재함을 염소 누출지역과 이격

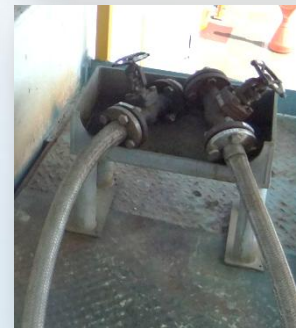
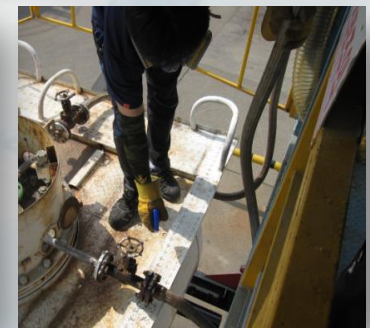
탱크로리에서 Flexible Hose를 사용해 염소 주입 전  
사전 누설 검사 시 Hose 부 Pin Hole 확인 ('00년)

- 주입 작업 시 유동에 의한 열화 발생
- 외부 보관에 의한 열화 가능성
- 외부의 SUS 재질로 인해 내부 훼손 유무 확인 불가

- Flexible Hose 교체 주기 단축 (기존 1년 ▶ 6개월)
- 호스의 옥내 보관
- 매 주입 시 누설 검사

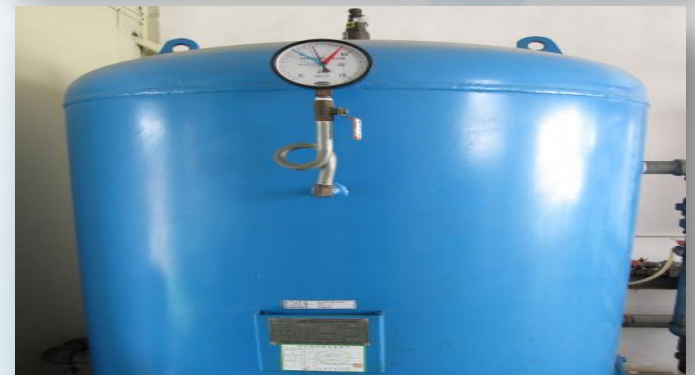
탱크로리 압력이 Air 압력보다 높을 경우 역류에 의한 노출 위험 상존

- Compressor로 부터 에어 공급 중단 (Power Failure)
- 탱크로리 내부 압력이 Air 공급압력보다 높을 경우
- Air 공급 배관의 역류 방지 Check Valve 고장

- Compressor 후단에 Buffer용 Receiver Tank 설치
- Compressor Failure 대비 Stand-by 설비 보완
  - \* 공장 공용 Clean Dry Air 배관 신설
- Check Valve 이중화 및 정기 교체 시행

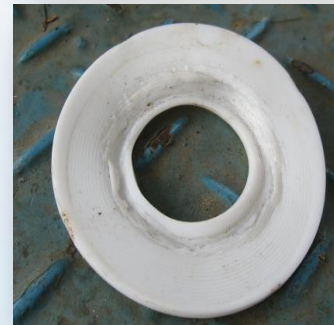
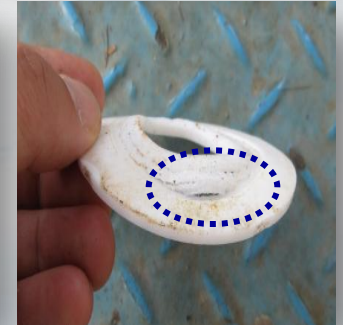
탱크로리와 Flexible Hose 체결 Flange Gasket  
마모에 의한 누출 위험

- 강한 조임에 의한 Gasket (재질: 테프론) 파단
- Flange 각 볼트 체결부의 응력이 상이

- 염소 등 독성가스용 Gasket은 1회만 사용 후 폐기

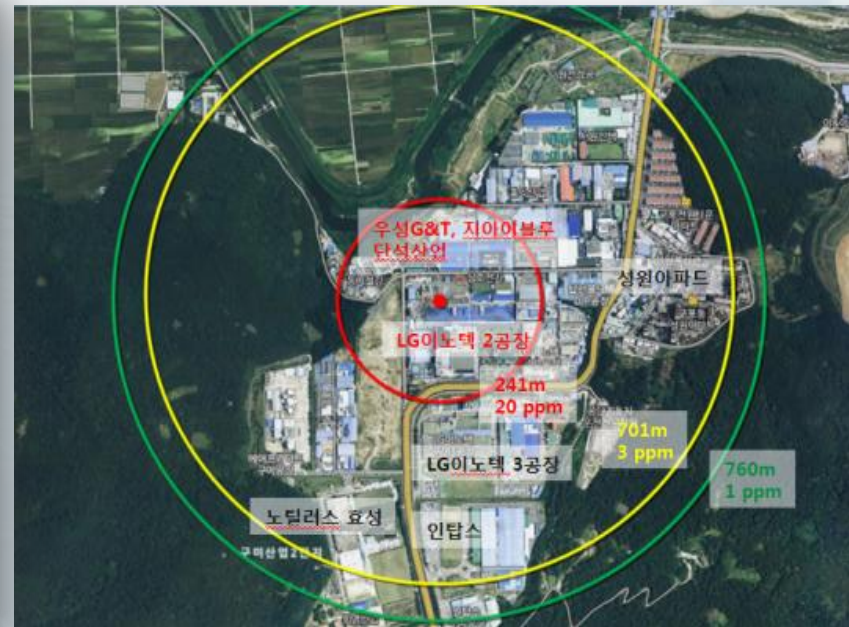
- 피해범위 내 모든 거주자 분석 후 비상연락망 확보를 통해 초기대응체계 구축
- 중방센터, 안전공단, 소방서 등과 민관 합동 훈련을 통해 각 조직 별 역할 숙지

| 독성농도 | 피해 범위 (m) | 거주자 (명) | 피해 범위 내 해당 시설 |
|---|---|---|---|
| Level 2 (3 ppm) | 701 | 3,160<br>(기업:1,340명, 주민:1,820명) | <ul style="list-style-type: none"> <li>기업체 : LG이노텍 2, 3공장 (700명), 우성G&amp;T(100명), 지아이블루 (50명), 단석산업 (10명), 탑런몰드텍(20명), 대양전자 (30명), 엔피케이 (30명), 계림요업(50명), 서원인텍 (50명), 인탑스 (100명), 노틸러스 효성 (100명), 기타 (100명)</li> <li>아파트 : 성원아파트 (1,280세대, 총 3,840명 중 1,280명 거주), 구포전원타운 (490세대, 약 1,470 중 490명 거주)</li> <li>성원아파트 앞 상가 : 약 50명</li> <li>도로 : LG이노텍 2공장 후문~ 단석산업 간 소방도로 : 500m 옥계교 ~ 인탑스 구간 67번 국도</li> </ul> |

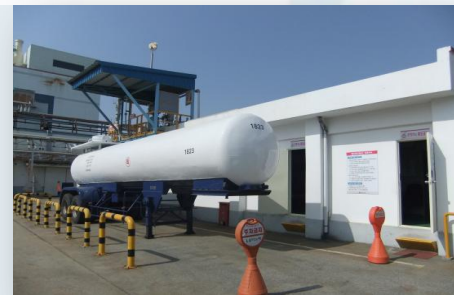
- ❶ 탱크로리 입고 중 누출 시 자동 방제시스템의 구축
  - 탱크로리 충전구역 밀폐식 포위
  - 감지기 연동 비상배기/중화설비 설치
