**해빙기 건설연장**

**안전보건 가이드라인**

**2014. 2**

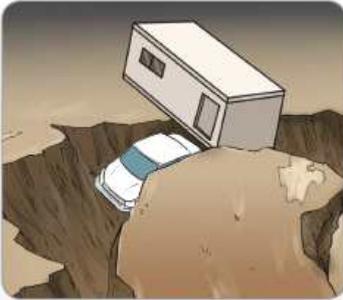
절·성 토사면의 붕괴

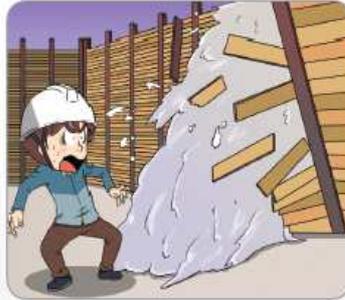
흙막이 지보공의 파손으로 붕괴

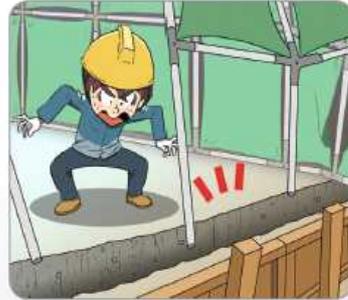
지반 침하에 의한  
거푸집 동바리 붕괴

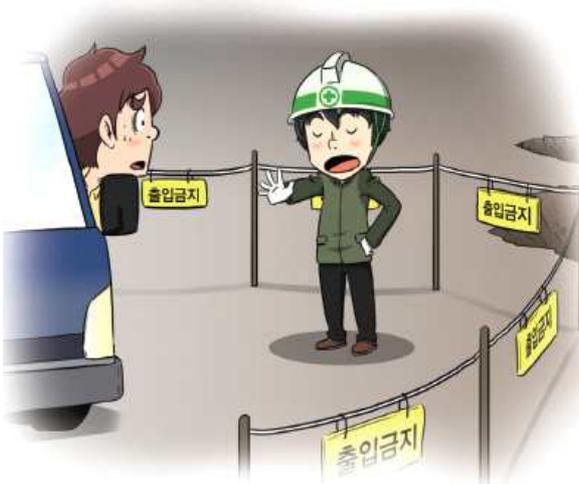
### 절·성 토사면의 붕괴재해 예방

- 사면 상부에는 하중을 증가시킬 우려가 있는 차량 운행 또는 자재 등을 적치하지 않는다.
- 해빙기 융해에 의한 지지력 감소의 원인이 되는 얼음덩어리가 포함된 토사는 되메우기 및 성토용 재료로 사용을 금지한다.
- 절·성 토사면 상부에 쌓였던 눈 녹은 물의 유입을 방지하기 위하여 산마루 측구 또는 도수로 등 배수로 정비한다.
- 사면의 경사도 및 지하수위 측정 등 사면계측을 실시한다.
- 동절기에 작업을 중단하였던 터널공사의 경우 낙석으로 인한 재해를 방지하기 위하여 암괴의 탈락 여부 점검한다.
- 절 토사는 토질의 형상, 지층분포, 불연속면(절리, 단층) 방향 등을 사전검토한다.

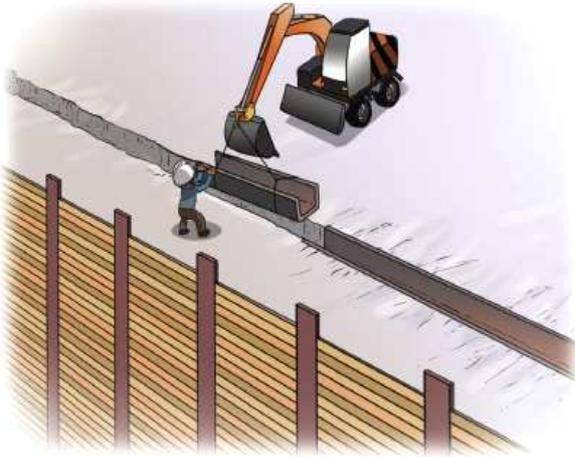
### 흙막이 지보공 붕괴재해 예방

- 해빙기 작업재개 전 다음과 같은 점검을 실시한다.
  - 점검반을 구성하여 흙막이 지보공 부재의 변형, 부식, 손상 및 탈락의 유무와 상태를 점검
  - 계측결과 분석을 통한 토압의 증가 또는 이상 유무를 확인
  - 흙막이 벽에 지중 공극수 동결로 인한 배부름 현상 발생 또는 용수부위 존재여부를 조사
  - 굴착작업 전 작업장소 및 주변지반에 대하여 균열·함수·용수 및 동결의 유무 또는 상태 점검
- 굴착토사나 자재 등 중량물을 경사면 및 흙막이 상부 주변에 적치하지 않는다.
- 표면수가 지중으로 침투하지 못하도록 굴착배면에 배수로를 설치하거나 콘크리트를 타설한다.

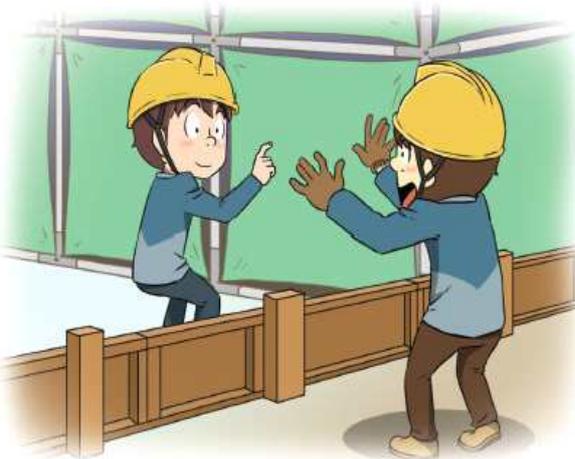
### 거푸집 동바리 붕괴재해 예방

- 혹한기에 시공되어 동결된 콘크리트 구조물의 경우 강도가 현저히 저하되어 구조물로서 기능을 수행하지 못할 뿐만 아니라, 구조물에 거푸집 동바리 조립 등으로 하중을 가할 경우 붕괴 우려가 있으므로 현장 타설 콘크리트의 강도를 확인하여야 한다.
- 거푸집 동바리 설치시 다음과 같은 사항에 유의한다.
  - 거푸집 동바리 설치시 구조검토 및 조립도에 근거하여 설치하여야 하며, 경험에 의해 설치하여서는 안된다.
  - 조립도에 명시된 동바리·멍에 부재의 재질·단면 규격·설치간격 및 이음방법 등을 준수
  - 불량재료의 사용금지
  - 동바리 높이 3.5m이상시 양방향으로 수평연결재 설치
  - 파이프써포트 철근핀 사용 금지(전용핀 사용)
  - 수평연결재 두 방향으로 직교 설치(전용철물사용)
  - 계단 및 경사구간 거푸집동바리 조립시 수직도 유지 및 받침철물 빼기 보강 철저
  - 상재하중이 지반저면까지 축력방향으로 안전하게 전달될 수 있도록 동바리의 수직도 준수
- 조립 및 해체작업 시 관리감독자를 지정하여 지휘한다.

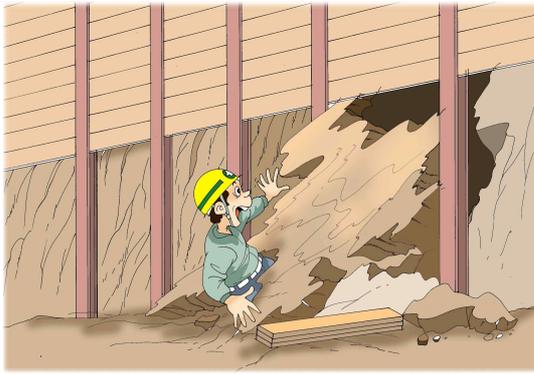
개 요 ○ 흙막이용 흙막이 판 설치작업 과정에서 토사가 붕괴되어 매몰 사망

대 책 ○ 흙막이지보공, 버팀대 등은 굴착 즉시 설치  
○ 작업전 굴착면의 균열, 함수·용수 및 동결 상태 등 안전점검 철저

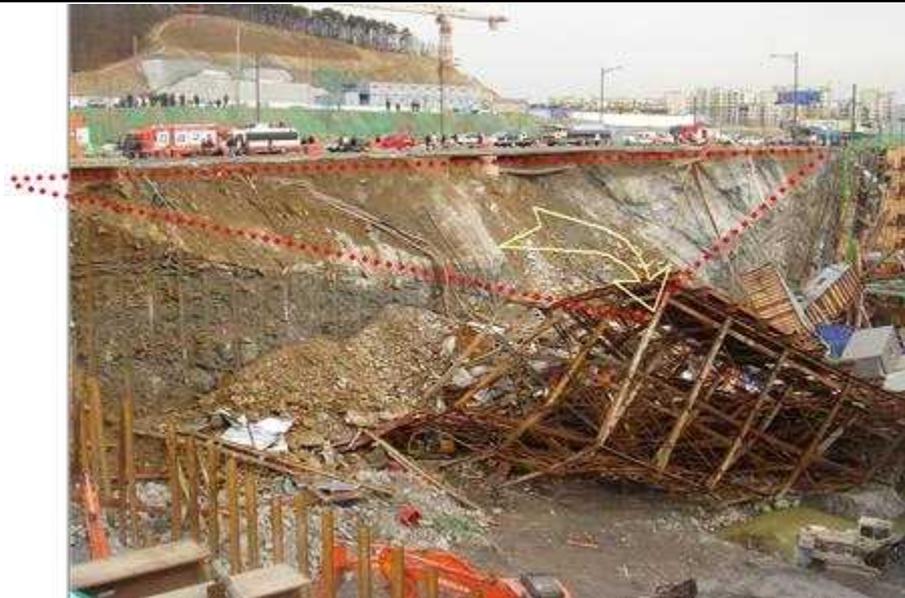
### 재해상황도

**재해개요**  
 지반 굴착공사 중(깊이 약 22m), 흙막이 벽체(어스앵커 지지형식)가 붕괴되면서 근접 설치된 철골작업대(복공판)가 붕괴되어 철골작업대 상·하부에서 작업 중이던 근로자 3명이 사망하고 13명이 부상당한 재해임.

- 흙막이 지보공 붕괴방지조치 철저
  - 어스앵커가 안정된 지반에 정착되어 지지력을 발휘토록 하여야함
- 철골작업대(복공판)의 구조적 안정성 확보
  - 설계기준에 따라 철골작업대와 흙막이 벽체를 설치하여 구조적 안정성 확보
- 흙막이 배면의 우수침투 방지조치 실시
  - 해빙기 동결융해에 따른 유입수 침투 방지를 위하여 흙막이 배면에 측구를 설치하거나 비닐 덮개 등을 설치
- 양반 굴착작업시 흙막이 배면 지반에 대한 영향 최소화
  - 브레이커 및 발파공법으로 굴착시 흙막이 구조 및 배면지반에 영향을 최소화하는 작업 방법 선정
- 붕괴 위험 현장의 경보시설 설치 및 대피계획 수립
  - 비상시 작업자를 신속히 대피시킬 수 있는 경보시설을 설치, 유도원 배치, 대피로 마련 등 긴급 대피계획을 수립·운영

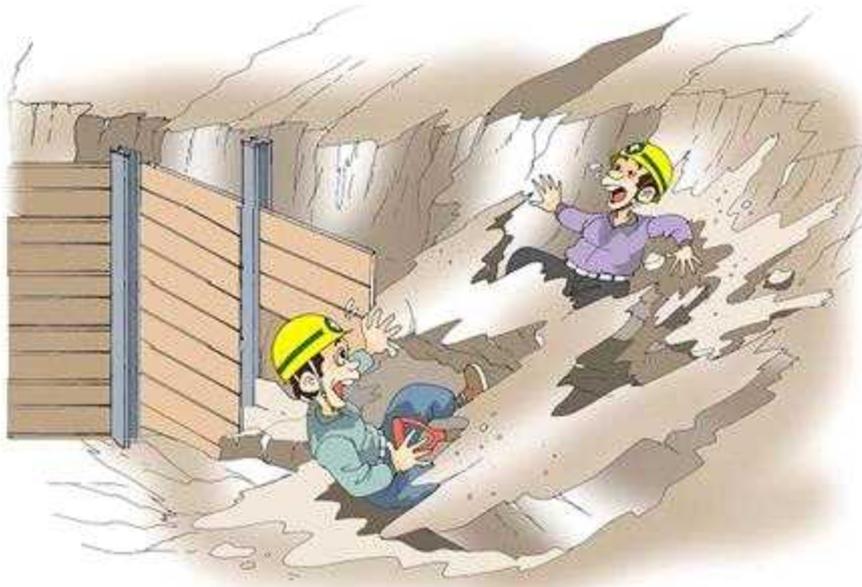
### 재해상황도

공사명	000 아파트 신축	발생월	2월
재해형태	붕괴	재해정도	사망 1명, 부상 1명
소재지	경기 수원시	공사규모	아파트 7개동
재해개요	흙막이 벽체 상단부에서 공동부 채움 및 배수로 정비작업 중 흙막이 벽체가 배면토압의 하중을 견디지 못하고 붕괴되면서 피해자 1명은 토사에 매몰되어 사망하고, 1명은 붕괴되는 토사 위에서 미끄러지면서 부상당한 재해임

| <b>안전대책</b> | <ul style="list-style-type: none"> <li>○ 설계도서에 의한 흙막이 지보공 적기 조립 <ul style="list-style-type: none"> <li>- 지반 등을 굴착하는 때에는 설계도서에 준해 흙막이판, 말뚝, 버팀대 및 띠장 등의 지보재를 적기에 조립</li> </ul> </li> <li>○ 설계도서에 준한 굴착방법 준수 <ul style="list-style-type: none"> <li>- 굴착은 띠장의 설치위치에서 50~100cm의 작업공간을 주어 단수별로 굴착하고 적기에 지보재를 설치하여 과굴착이 발생하지 아니하도록 굴착방법 준수</li> </ul> </li> </ul> |

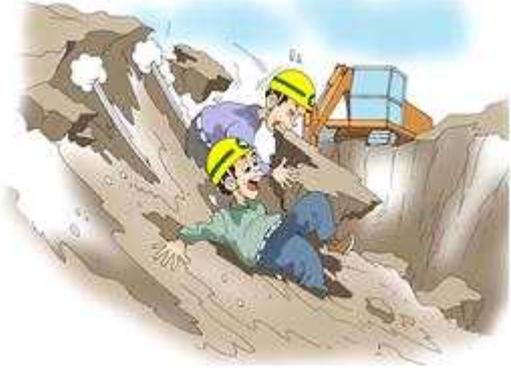
개요	○ 절토 비탈면이 붕괴되면서 매몰 사망
	대책	○ 흙막이지보공 설치 등 붕괴방지조치 ○ 굴착구배 기준 준수 철저

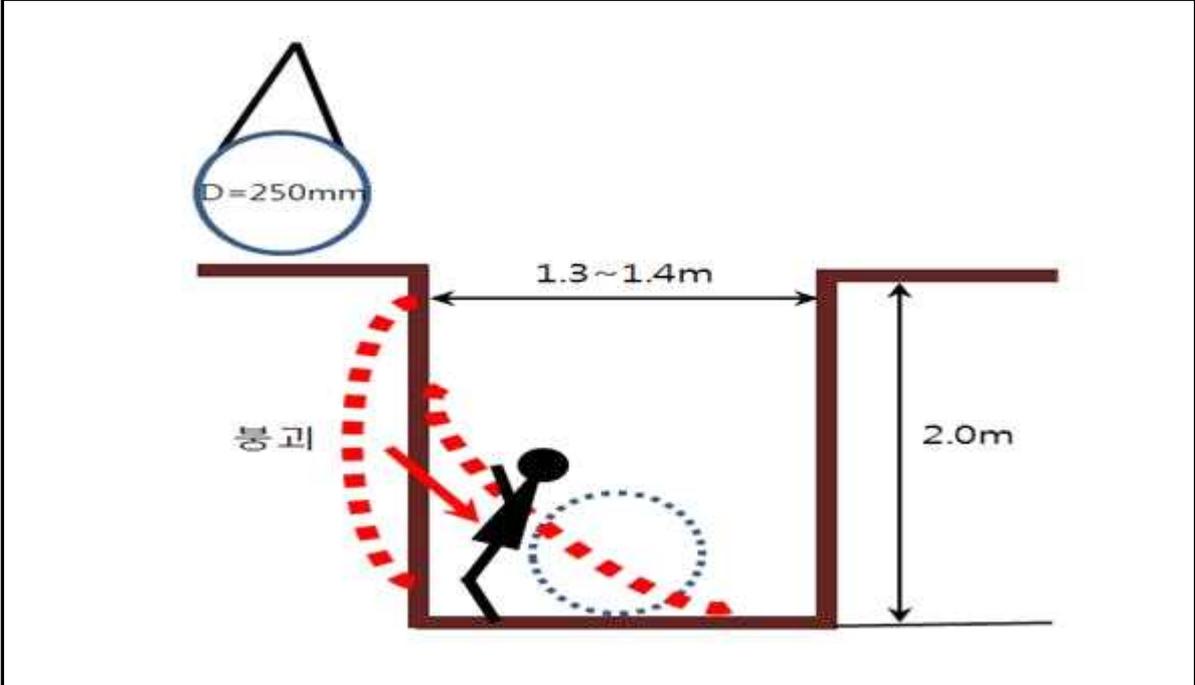
### 재 해 상 황 도

공 사 명	하수관거 정비사업	발생월	4월
재해형태	무너짐	재해정도	사망 1명
소 재 지	경남 함안군 가야읍	공사규모	연장 180m
재해개요	하수관로 설치를 위해 굴착면 하부에서 작업 중 굴착면이 무너지면서, 토사에 깔려 사망한 재해임

안전대책	<ul style="list-style-type: none"> <li>- 지반 등을 굴착할 때 흙막이 설치 등 기울기면의 붕괴방지를 위한 조치를 하거나, 흙막이를 설치하지 않는 경우(open cut) 기울기를 보통흙, 건지일 때 1:0.5 ~ 1:1로 유지.</li> <li>- 해빙기 동결용해에 따른 굴착사면 함수상태 수시 확인</li> </ul>
------	---

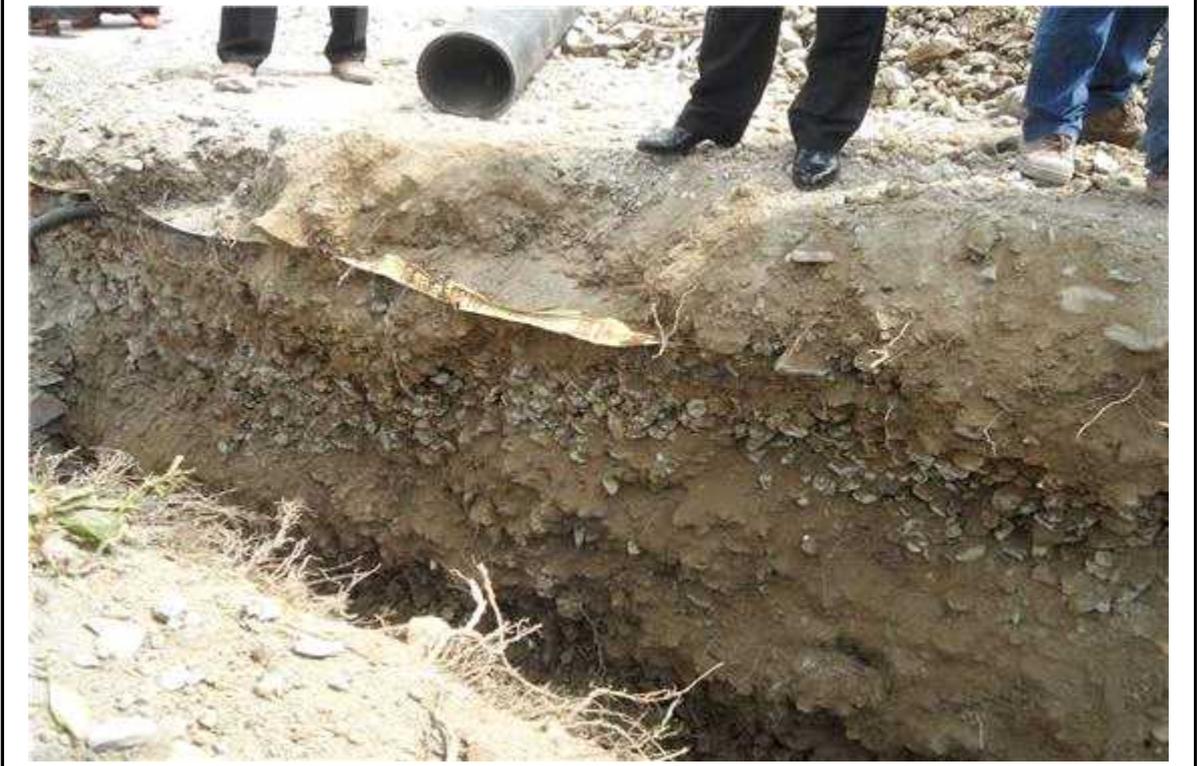
굴착면

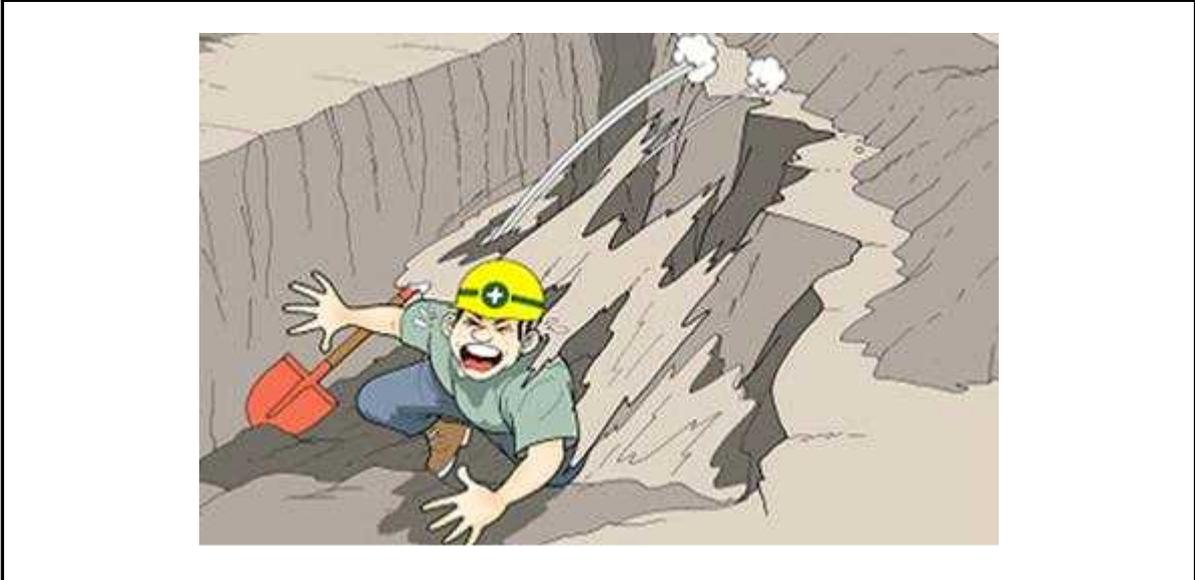
### 재 해 상 황 도

공 사 명	00-00간 연결도로 개설공사	발생월	3월
재해형태	붕 괴	재해정도	사망 1명
소 재 지	경기 평택시	공사규모	총연장 L=405m 도로
재해개요	00-00간 연결도로 개설공사 현장에서 우수관로(Φ600mm, 흙관) 매설을 위해 근로자 2명이 터파기 바닥면(깊이 약 3M)에서 지반 정리 작업 중 터파기 사면의 토사 일부(약 3M <sup>3</sup> )가 붕괴되면서 피재자가 매몰되어 사망한 재해임.

안전대책	○ 지반 등의 굴착시 위험방지조치 철저		
	- 지반 등을 굴착하는 때에는 지반의 지질상태에 따라 굴착면의 기울기를 안전하게 유지하여 붕괴 위험방지조치 철저		
	구 분	지반의 종류	기 울 기
	보 통 흙	습 지	1:1 ~ 1:1.5
		건 지	1:0.5 ~ 1:1
	암 반	풍 화 암	1:0.8
		연 암	1:0.5
		경 암	1:0.3
	- 굴착면의 기울기를 준수하기 곤란한 경우 흙막이지보공 등을 설치하여 붕괴방지를 위해 적절한 조치를 해야 하며 특히 해빙기 동결융해에 따른 붕괴 조짐을 수시로 확인하여야 함

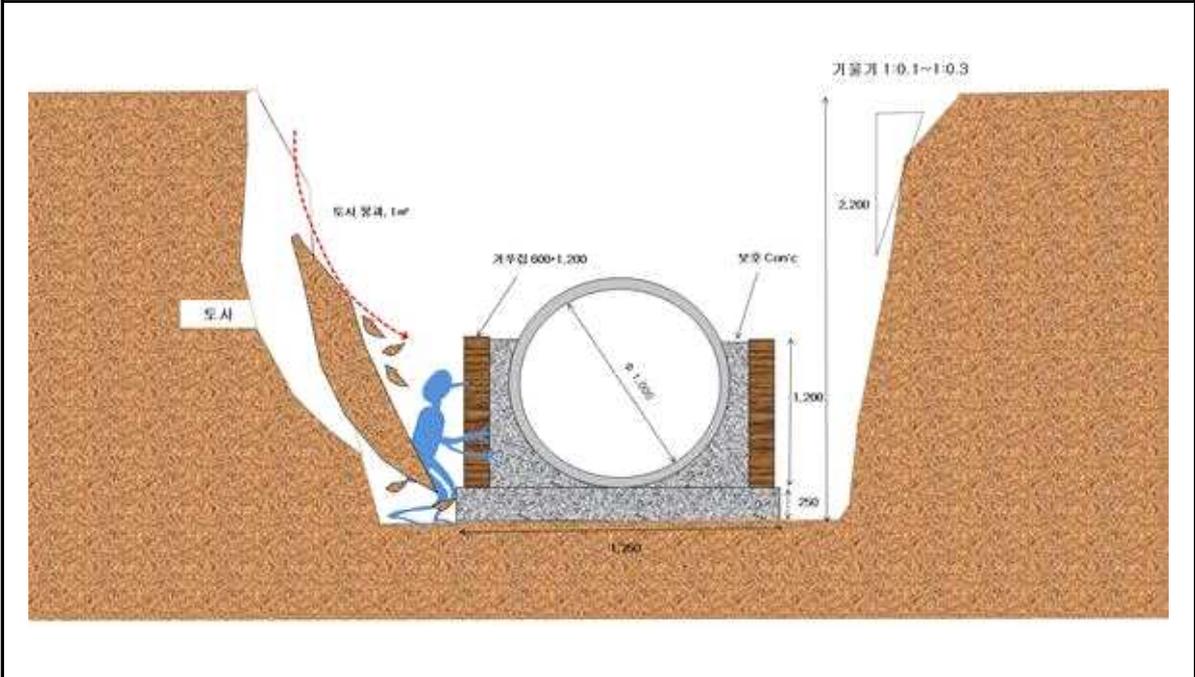
**재 해 상 황 도**

**재해개요**  
 경기 광주시 소재 OO건설(주)가 시공하는 00000-000간 도로개설공사 현장에서 재해자(남, 48세, 보통인부)가 굴착면 하부(H=2.2m)에서 흙관 측면 거푸집 위치핀 해체 작업중 배면 토사가 붕괴(2m×1m×0.5m, 1㎡)되면서 하부에서 작업중이던 재해자가 붕괴된 토사에 매몰되어 사망한 재해임

<b>안전대책</b>	<ul style="list-style-type: none"> <li>- 우수관로 매설 작업을 위해 지반을 굴착하는 경우에는 굴착면의 기울기를 1:1 ~ 1:1.5(습지 보통흙 기준) 이상으로 하거나 흙막이 등 기울기면의 붕괴 방지를 위한 조치를 하여야 함</li> <li>- 해빙기 굴착작업을 하는 경우 동결융해에 의한 지반의 붕괴로 근로자의 위험을 방지하기 위하여 관리감독자로 하여금 작업 시작 전에 작업 장소 및 그 주변의 균열 등을 점검하도록 하여야 함</li> </ul>
-------------	--

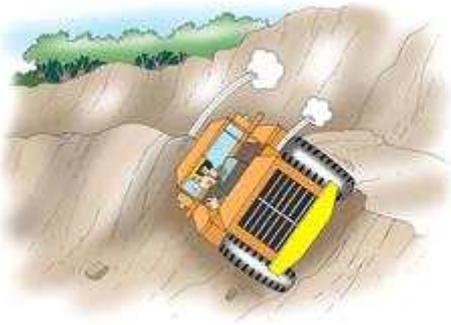
개요	○ 도로공사 성토구간에서 로울러를 이용하여 노면다짐 작업 중 성토 비탈면 지지력 부족으로 전락
	대책	○ 지반의 지지력 확인 철저 ○ 작업시 유도자 배치

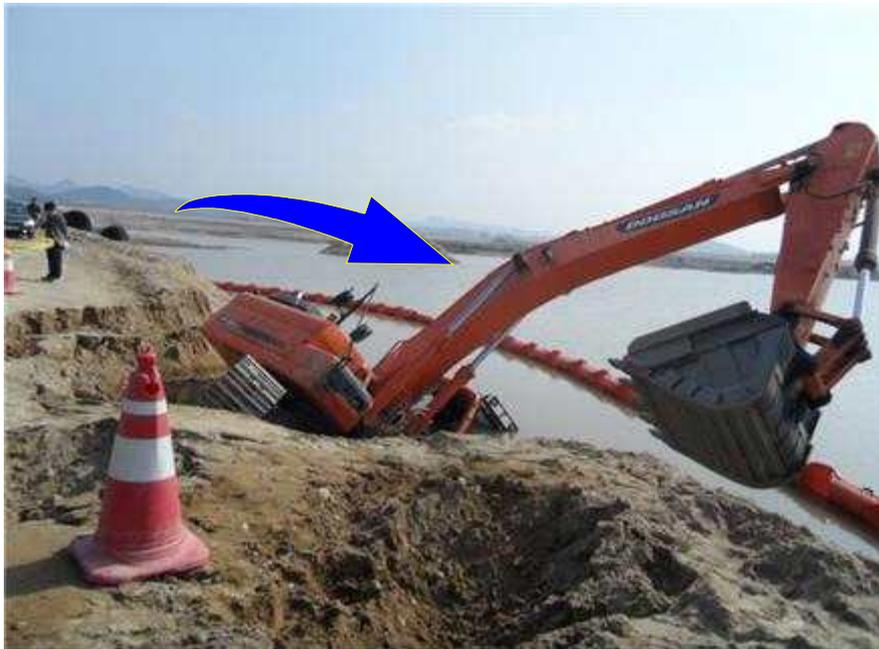
### 재해상황도

공사명	000살리기 ○○공구	발생월	3월
재해형태	전락	재해정도	사망 1명
소재지	경북 구미시	공사규모	L:3.07km
재해개요	000살리기 현장에서 백호우 운전원이 준설작업을 위한 가도정지작업 후 가도(가물막이) 단부에서 백호우를 주차하는 과정에서 가도 단부의 침하로 백호우가 강으로 전락(침수)되면서 익사한 재해임

- 차량계건설기계 전도방지조치 미실시
  - 차량계건설기계(백호우)를 사용하는 작업을 함에 있어 그 기계가 넘어지거나 굴러떨어짐으로써 근로자에게 위험을 미칠 우려가 있는 때에는 유도하는 자를 배치하고 **지반의 부등침하방지, 갓길의 붕괴방지** 등 조치를 하여야 함

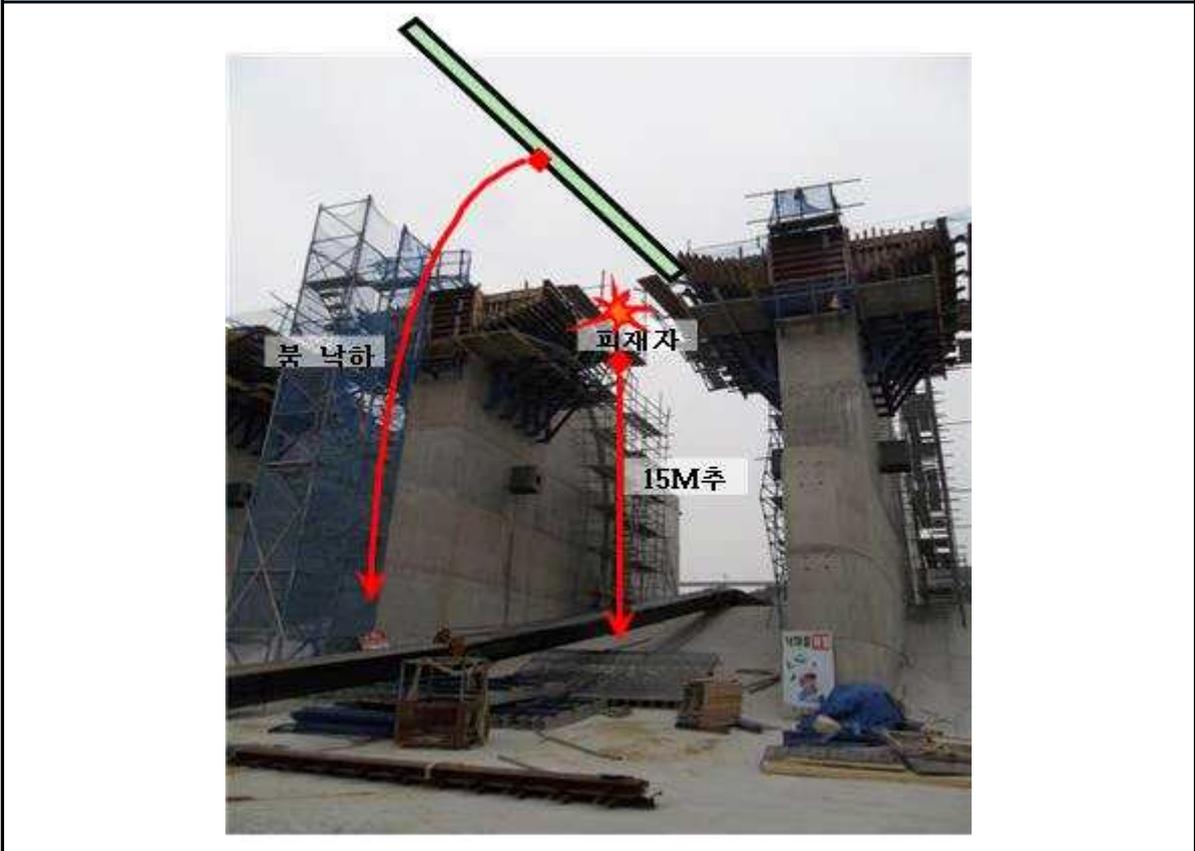
**재 해 상 황 도**

공 사 명	탐정지구 독높이기 공사	발생월	4월
재해형태	떨어짐	재해정도	사망 1명
소 재 지	충남 논산시 가야곡면	공사규모	저수용량 676만㎡ 확장
재해개요	충남 논산시 소재 저수지 독 높이기 공사현장에서 이동식 크레인을 이용해 여수토 상부에 있는 자재(900kg)를 여수토 하부로 옮기던 중 지반 침하에 의해 크레인이 쓰러지며 피재자(신호수)가 있던 작업발판을 붐대가 덮쳐 발판과 함께 하부로 떨어져(15M) 사망함.

안전대책	중량물 양중작업 시에는 전도에 의한 사고 방지를 위해 사전에 지반조사를 실시하고 조사결과를 바탕으로 작업계획서를 작성하며 작업 전 해빙기 동결융해에 따른 지반의 상태를 점검하여 크레인의 거치 위치 선정
------	--

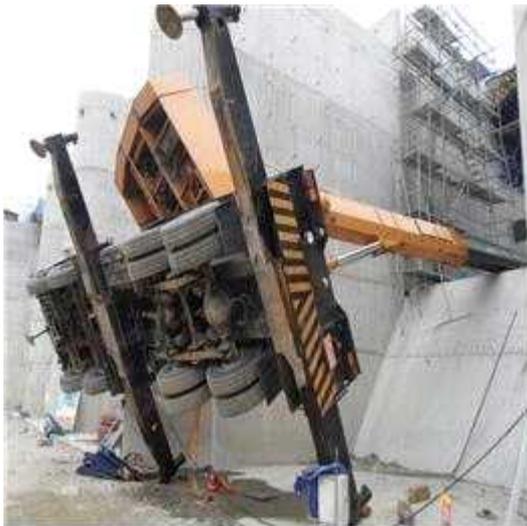
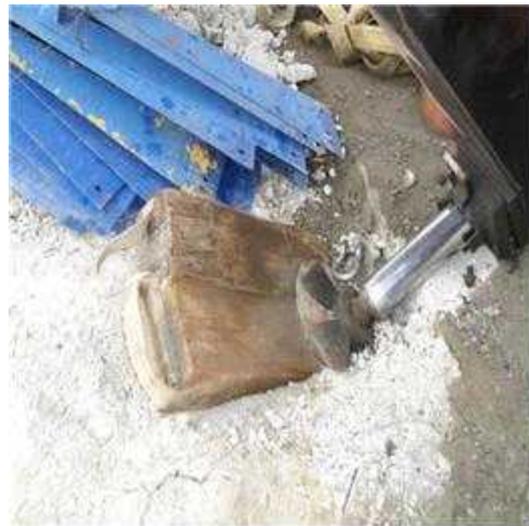
전도된 크레인과 침하된 지반

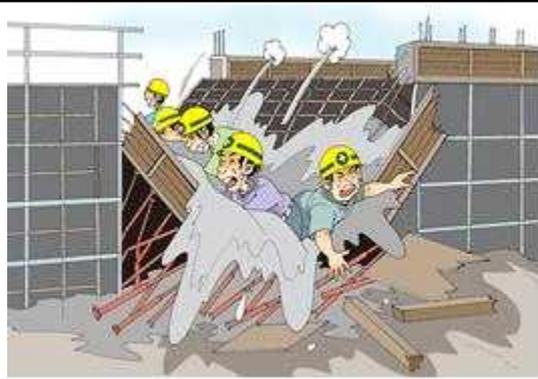
- 슬래브 콘크리트 부어넣기 중 거푸집 동바리가 붕괴되어, 콘크리트 더미에 매몰되어 사망

- 거푸집동바리 관련 안전조치 준수
  - 구조검토 및 조립도 작성 철저
  - 수평연결재는 전용철물로 고정

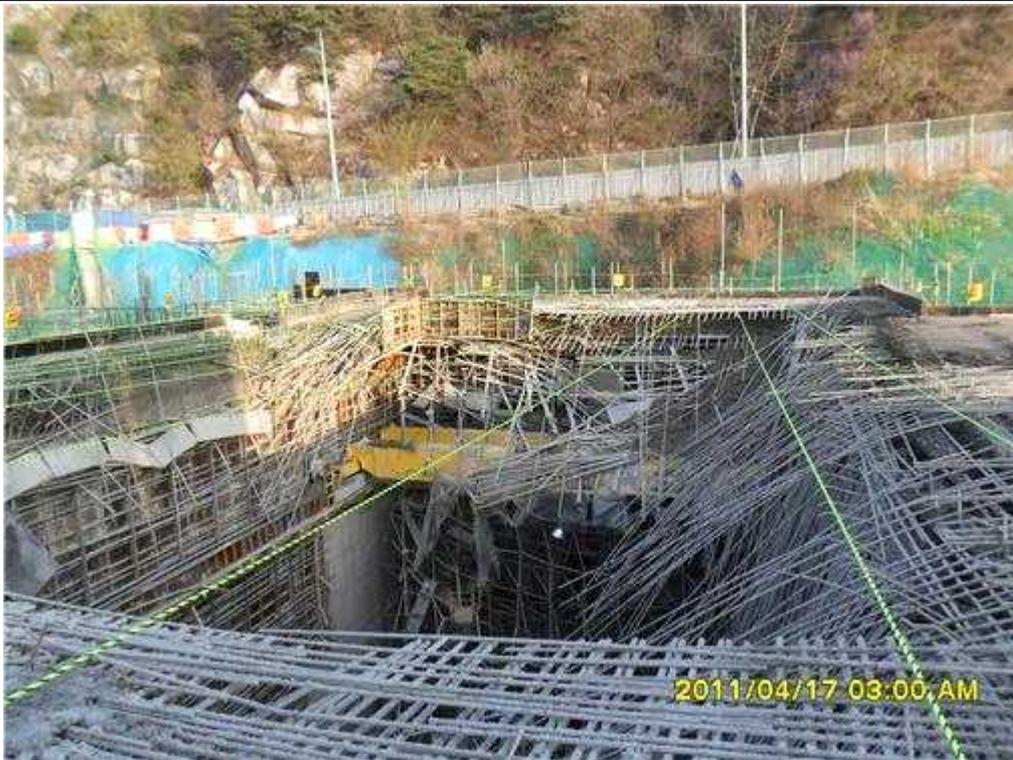
### 재해상황도

공사명	00강살리기 00공구	발생월	4월
재해형태	붕괴	재해정도	사망 2명
소재지	경북 상주시	공사규모	보 구조물, 준설공사 등
재해개요	00강살리기 현장에서 소수력발전소 상부 기계실 슬라브 및 벽체의 콘크리트 타설 작업중 Slab 하부 System 동바리가 붕괴되면서 Slab 상부에서 콘크리트 타설물량의 잔량을 체크하던 피재자 2명이 매몰되어 사망한 재해임

- 거푸집 조립상세도에 의거 동바리 설치 철저
  - 조립상세도 상 가새재 및 수평연결재 누락되지 않도록 설치
  - 수직재간 연결시 수직재 연결핀 설치 철저

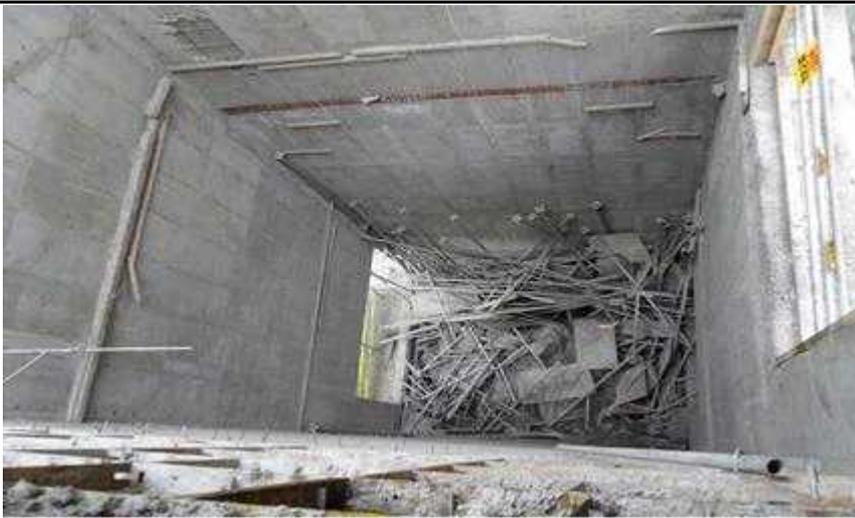
### 재해상황도

공사명	(주)00종합건설 공장 증축	발생월	4월
재해형태	붕괴	재해정도	사망 1명, 부상 1명
소재지	경기 수원시	공사규모	지상4층 1개동
재해개요	화물용 E/V 기계실 바닥 슬라브 콘크리트 타설작업중 다단으로 설치된 거푸집 동바리가 붕괴되면서 매몰되어 1명이 사망하고 1명이 부상한 재해임

- 거푸집 동바리 조립도 작성 철저
  - 거푸집 동바리를 조립하는 때에는 구조를 검토한 후 동바리, 멩에 등 부재의 재질, 단면규격, 설치간격 및 이음방법 등이 명시된 조립도를 작성하고, 그 조립도에 의하여 조립.
- 거푸집 동바리 안전조치 철저
  - 동바리로 사용하는 파이프서포트는 3본이상 이어서 사용금지.
  - 파이프서포트를 이어서 사용할 때에는 4개이상의 볼트 또는 전용철물을 사용.
  - 파이프서포트와 수평연결재의 교차부 등 강재와 강재와의 접촉부 및 교차부는 클램프 등 전용철물을 사용하여 연결.
  - 파이프서포트의 내·외관 지지핀은 전용철물을 사용.
- 콘크리트 타설작업 방법 개선
  - 기계실 부분은 바닥 슬라브 및 벽체 부분의 콘크리트 타설이 먼저 이루어진 후 적정 양생기간을 거쳐 소정의 콘크리트 강도가 확보된 상태에 후속공정인 천정 부분의 콘크리트 타설 실시.

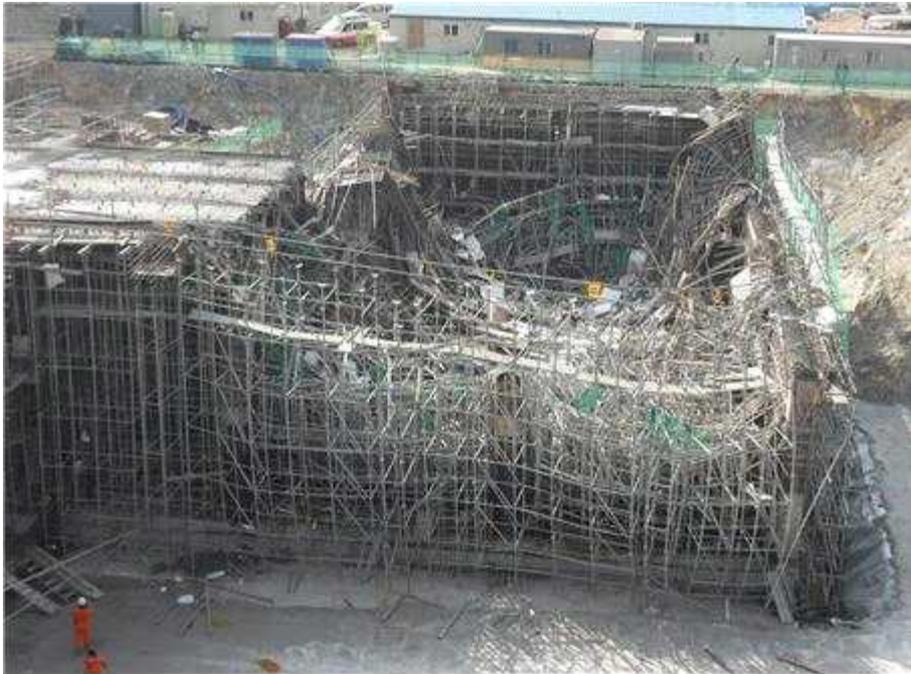
### 재해상황도

공사명	00주공 재건축 신축공사	발생월	4월
재해형태	붕괴	재해정도	사망1명, 부상 6명
소재지	부산 북구	공사규모	아파트48개동 (5239세대)
재해개요	부산시 북구 소재 00건설(주)에서 시공 중인 00주공 재건축 신축공사 현장에서 협력업체 소속 근로자 7명이 주민공동시설내 수영장 상부 Slab 콘크리트 타설 중 System 동바리가 붕괴되며 1명이 사망하고 6명이 부상당한 재해임.

안전대책	<ul style="list-style-type: none"> <li>○구조계산서 및 거푸집 동바리 조립도 작성시 전체 좌굴고려             <ul style="list-style-type: none"> <li>- 거푸집 동바리 구조검토 시 단위부재의 좌굴 뿐만 아니라 전체 수직재의 좌굴을 고려한 조립도 작성</li> </ul> </li> <li>○수평재 및 가새 설치             <ul style="list-style-type: none"> <li>- System 동바리의 횡방향 하중에 견딜 수 있도록 설계된 보강용 가새를 비롯하여 대각재 설치 및 강성이 큰 구조물에 수평연결재를 직접 지지함으로서 전체 좌굴 과 수평력에 대하여 충분히 저항할 수 있도록 조치.</li> </ul> </li> </ul>
------	--

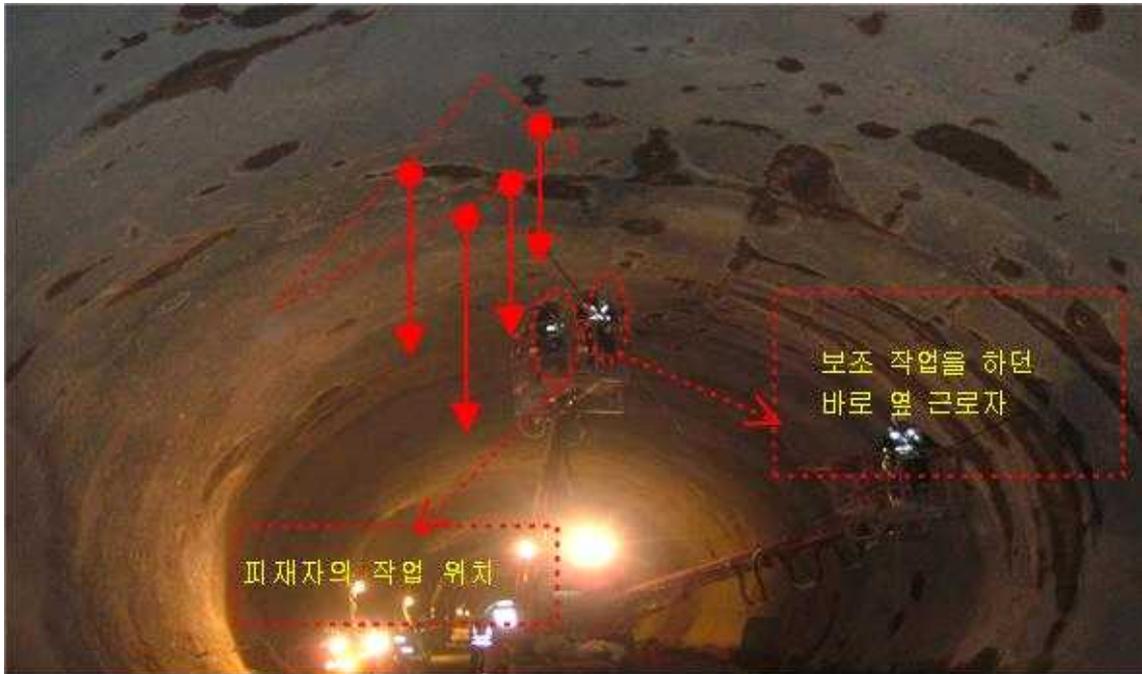
#### 재해 상황도

공사명	○○도로 개설 공사	발생월	2월
재해형태	낙하·비래	재해정도	사망 1명
소재지	전북 ○○시	공사규모	○○교량 및 터널공사
재해개요	○○이 시공하는 ○○도로 개설 공사의 하수급업체 소속 근로자(피재자)가 터널 내 록볼트 설치 작업 중, 터널 천단 부위 암반이 붕락되어 병원으로 후송 치료도중 사망한 재해임.

- 터널 작업 시 낙반 등에 의한 위험 방지 조치 철저
  - 터널 (○○방향)은 실시설계 당시 터널굴진타입이 지보패턴 III으로 적용된 지점이나 중간 풍화정도의 단층면이 10시에서 4시 방향으로 위치하고 있고 상부에 깊이 1.0~3.0의 여굴이 발생되어 있어 굴진 작업 시 낙반의 우려가 있고, 여굴의 주향 및 경사가 계속해서 같은 방향으로 진행되어(사고 발생 후 조사결과) 안전사고의 위험이 상존했으나, 현장의 구조적인 저가 낙찰가의 어려움에도 안전사고 방지를 위해로 인한 철저한 사전 정밀조사가 이루어져야 함.
  - 붕락된 부분의 상태는 록 볼트(Rock bolt)가 고정되어 있는 상태로 보아 암질의 판정에서 좀 더 정밀성이 요구 되었으며, 격자 지보재 등의 보강방법으로 설계 변경되어 낙반의 방지를 하여야 함.

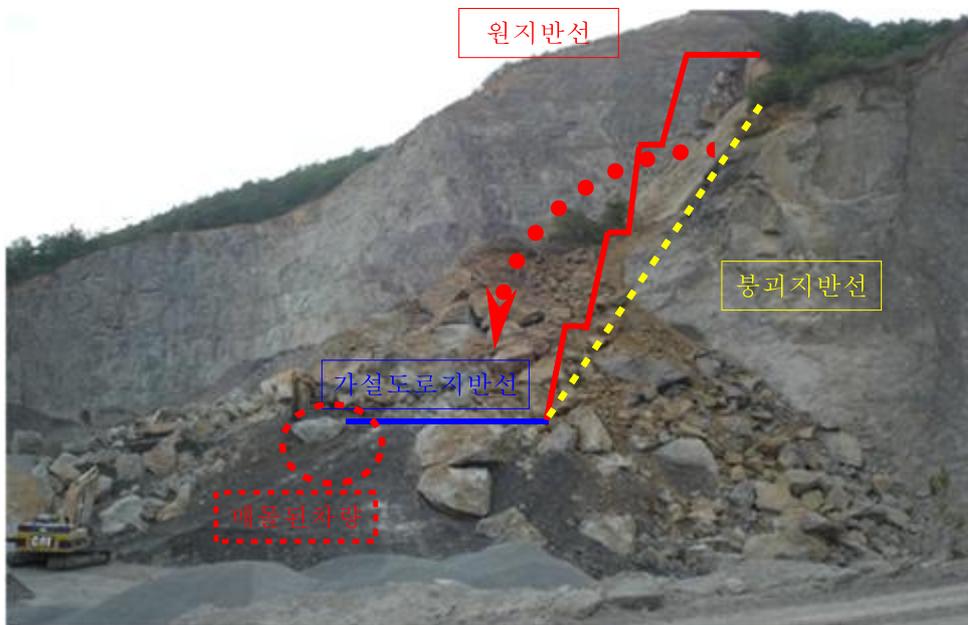
### 재해상황도

공사명	(주)00건설 00지하철 2호선 0공구 건설공사	발생월	4월
재해형태	붕괴	재해정도	사망 1명
소재지	경북 경산시	공사규모	L=1,832km (정거장2, 환기구2등)
재해개요	경북 경산시 소재 (주)00건설 00지하철2호선 0공구 사토힬장에서 협력업체가 임대한 덤프트럭의 운전원(남, 51세)이 지하철 현장에서 운반하여 온 사토힬를 사토힬장에 하역한 후 가설도로로 운행하던 중 가설도로 측면 암사면이 붕괴되면서 덤프트럭과 함께 매몰, 사망한 재해임

- 지반붕괴방지조치 철저
  - 채석장에서 작업을 하는 때에는 점검자를 지명하고 작업장소 및 그 주변의 지반에 대하여 당일의 작업을 시작하기 전에 부석과 균열의 유무와 상태, 함수·용수 및 동결상태의 변화를 점검하여야 한다.
- 채석작업계획 작성 철저
  - 미리 당해 작업장의 지형·지질 및 지층의 상태를 조사한 결과에 따라 굴착면의 높이와 기울기, 굴착면의 소단 위치와 넓이 등이 포함된 작업계획을 작성하고 그 계획에 따라 작업을 실시
- 차량계 하역운반기계 등의 작업계획서 작성
  - 운행경로 및 작업방법뿐만아니라 전도·협착 및 붕괴 등의 위험을 예방할 수 있는 안전대책에 관한 작업계획을 작성하고 그 작업계획에 따라 작업을 실시함

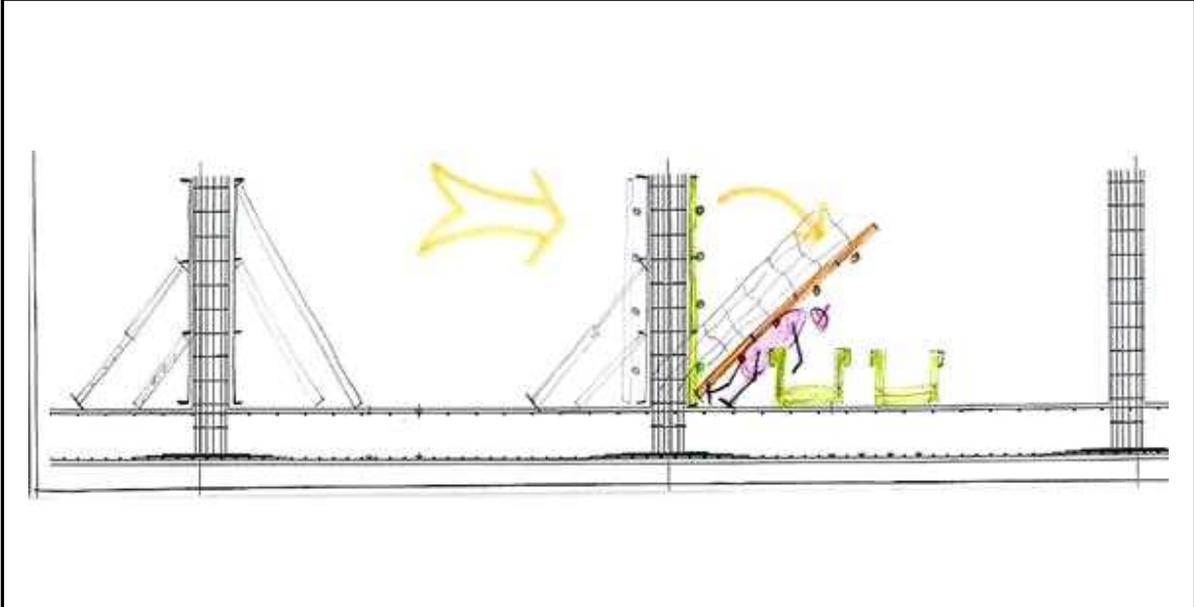
**재 해 상 황 도**

숙박시설 1층벽체 거푸집의 장선재(수평재, 강관파이프)설치 중 전도방지조치(버팀목)를 일시 제거한 상태에서 강풍이 불어 벽체 거푸집이 전도되며,(벽체거푸집 하중 약1.2ton)

- 인접한 재해자가 전도되는 벽체거푸집과 바닥의 보 거푸집에 협착사망

거푸집동바리 설치 시 하중이나 외력에 견딜 수 있고 넘어지지 않도록 견고한 구조의 긴결재, 버팀(지지)대를 설치하는 등의 필요한 조치를 해야함.

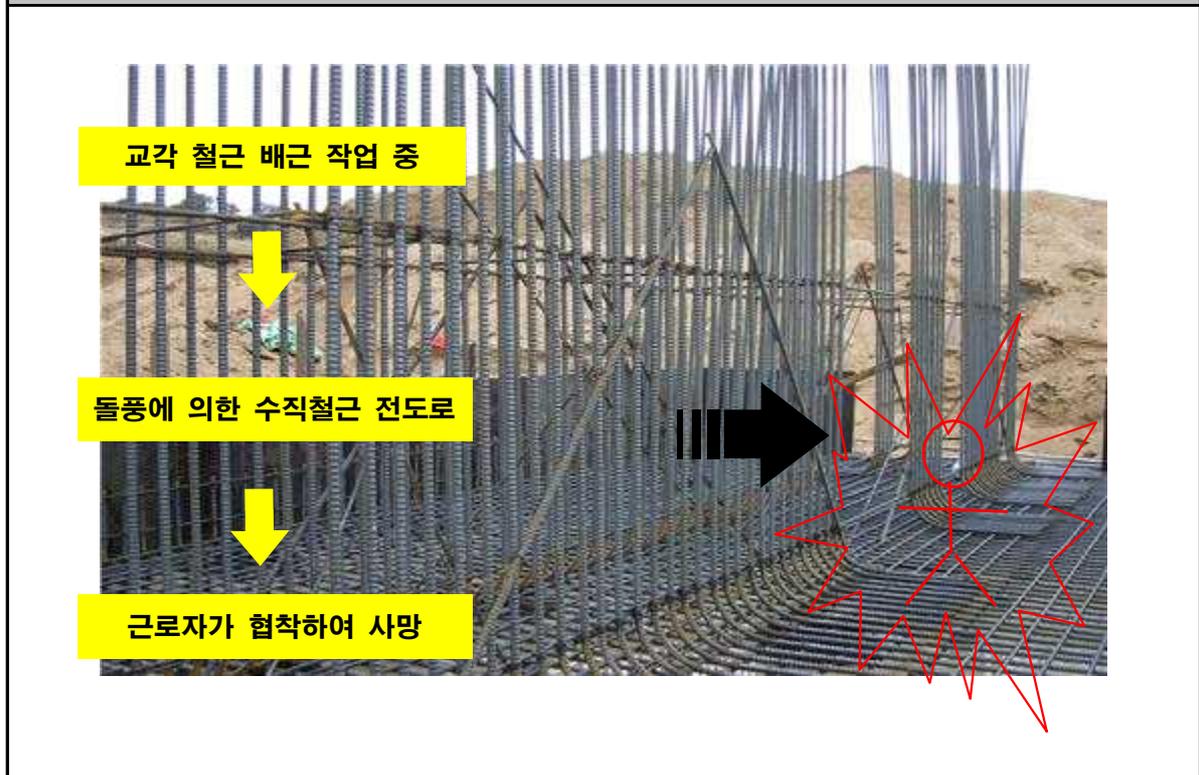
**재해상황도**

공사명	(주)OO종합건설 교량가설공사	발생월	2월
재해형태	도과	재해정도	사망 1명
소재지	경남 합천군	공사규모	L=90M,B=10.5M
재해개요	경남 합천 소재 OO종합건설이 시공하는 교량 가설공사 현장에서 교각(Pier 1) 철근배근 작업 중 돌풍에 의한 수직철근(주근 D29)이 전도 되어 피해자가 협착 사망함

안전대책	<ul style="list-style-type: none"> <li>○ 철근 전도 방지 조치 실시 및 철근 결속 철저             <ul style="list-style-type: none"> <li>- 교량의 교각 철근 조립시 자중, 풍압, 진동 및 충격 등에 의하여 붕괴, 도과, 전도 등의 위험을 예방하기 위하여 철근 전도 방지를 위하여 기 시공된 수평철근에 슬링벨트 등을 이용 반대방향으로 당겨서 매거나, 단관 Pipe등을 철근에 수평으로 거치하고 지지용 단관Pipe로 보강한다.</li> <li>- 철근의 결속은 견고하게 조립이 되도록 100% 결속을 실시한다.</li> </ul> </li> </ul>
------	--
