# 동절기 건설현장 안전보건 가이드라인

2014. 10.

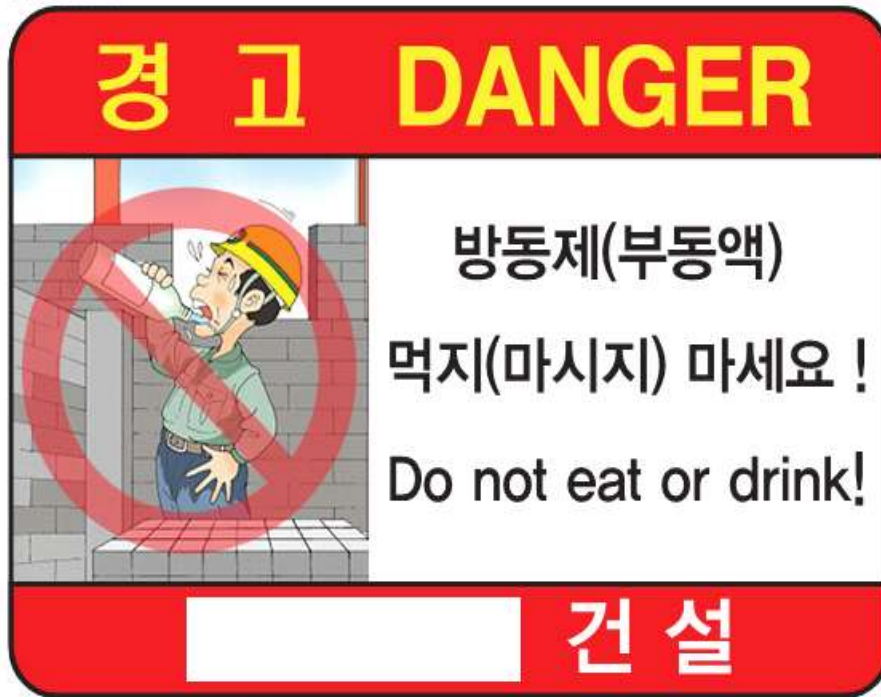
○ 방동제 경고표지 스티커

용기 앞면 부착

※ 본 경고 표지는 안전보건공단 에서 제공한 자료입니다.

- 방동제 **희석용 용기**(현장에서 사용하는 드럼통 등)에 **MSDS 경고표지** 부착
- 방동제를 가능한 **떨어서 사용 금지**
- 방동제 **소분 용기**(떨어서 사용하는 소형용기)에 **MSDS 경고표지** 부착
- 방동제 취급 작업장 내 **물질안전보건자료(MSDS)** 비치 또는 게시
- 방동제 취급 근로자에 대한 **MSDS**(물질 특성 및 인체에 미치는 영향 등) **교육 실시**
- 시멘트용 물을 식수로 **사용금지**
- 마실 수 있는 물은 용기에 “**마시는 물**”이라고 표시

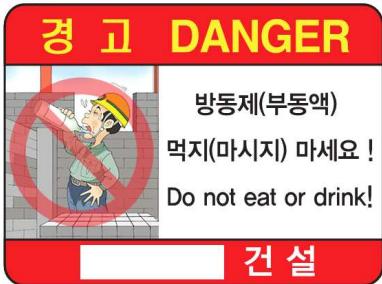
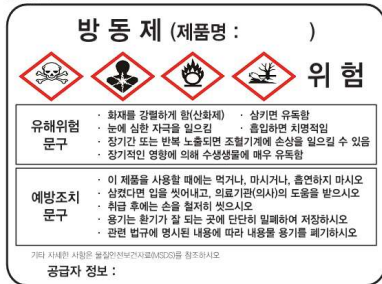
| 점검 대상 | 점검 사항 |
|---|---|
| | <div style="display: flex; justify-content: space-around; align-items: center;"> </div> <p style="text-align: center;">[경고표지 샘플]</p> <ul style="list-style-type: none"> <li>○ 방동제를 덜어서 사용하는지 여부</li> <li>○ 방동제를 덜어서 사용할 경우 소분용기에 MSDS 경고표지 부착여부</li> <li>○ 콘크리트 양생용 갈탄 사용 시 환기 또는 호흡용 보호구 착용 여부</li> <li>○ 밀폐공간 내 환기시설 설치 및 정상 작동 여부 <ul style="list-style-type: none"> <li>- 가설숙소</li> <li>- 지하 정화조, 저수조, 맨홀, 지하주차장 등</li> </ul> </li> <li>○ 밀폐공간 내 작업 시 안전기준 준수여부 <ul style="list-style-type: none"> <li>- 산소농도 측정 및 환기실시 여부</li> <li>- 유기용제 사용작업장 주변 담배, 모닥불 등 화기 사용금지 여부</li> <li>- 작업장소 출입시 호흡용 보호구 착용 여부</li> </ul> </li> </ul> |

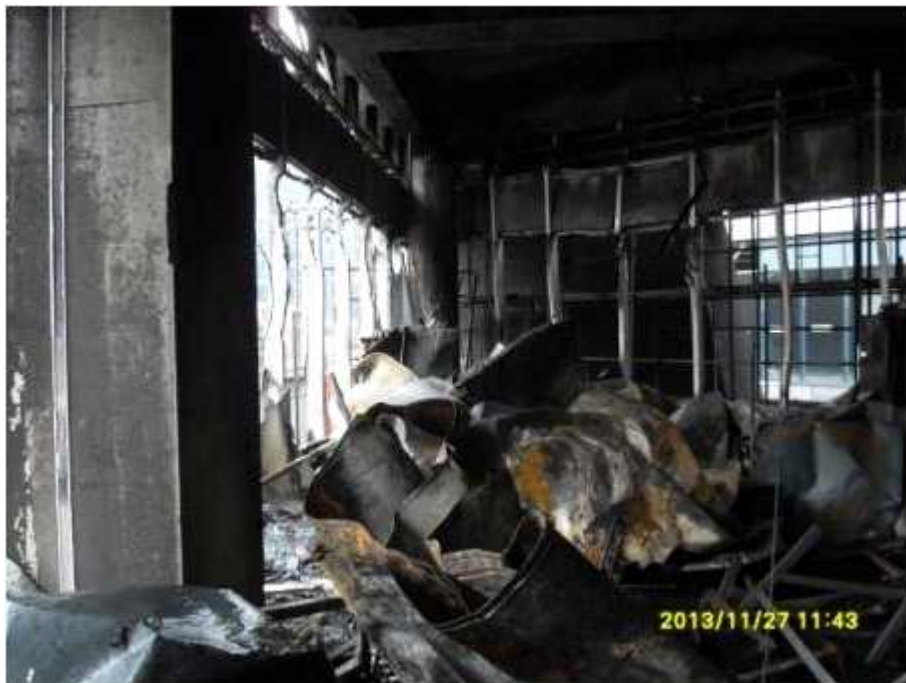
사망사고 발생지점

| 재해개요 | <ul style="list-style-type: none"> <li>○ OO플라자 신축공사 현장에서 지상 1층 바닥 슬래브를 관통하여 설치된 슬리브와 업무시설동 앞 옥외 소화전 연결배관 사이의 틈새를 막기 위한 지수판 용접작업 중</li> <li>○ 지하1층 천장의 경질 우레탄 보온판과 부직포에 용접 불티가 떨어져 화재가 발생하면서 지하1층과 독립상가동으로 불이 옮겨 붙어</li> <li>○ 독립상가동 지상 2층 안전교육장 내부에서 대기 중이던 피재자 2명이 유독 가스에 질식사하여 사망하고, 대피하던 근로자 2명이 부상당한 재해임.</li> </ul> | | |

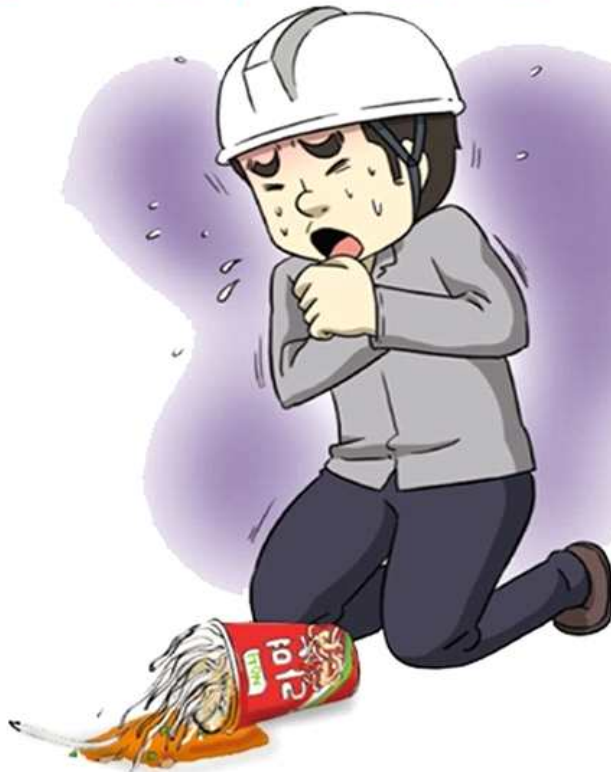
### 재 해 상 황 도

| 재해개요 | OO군부대 공사 현장에서 미장공 7명이 컵라면(방동제 함유 물사용)을 먹은 후 호흡곤란, 의식상실 | | |

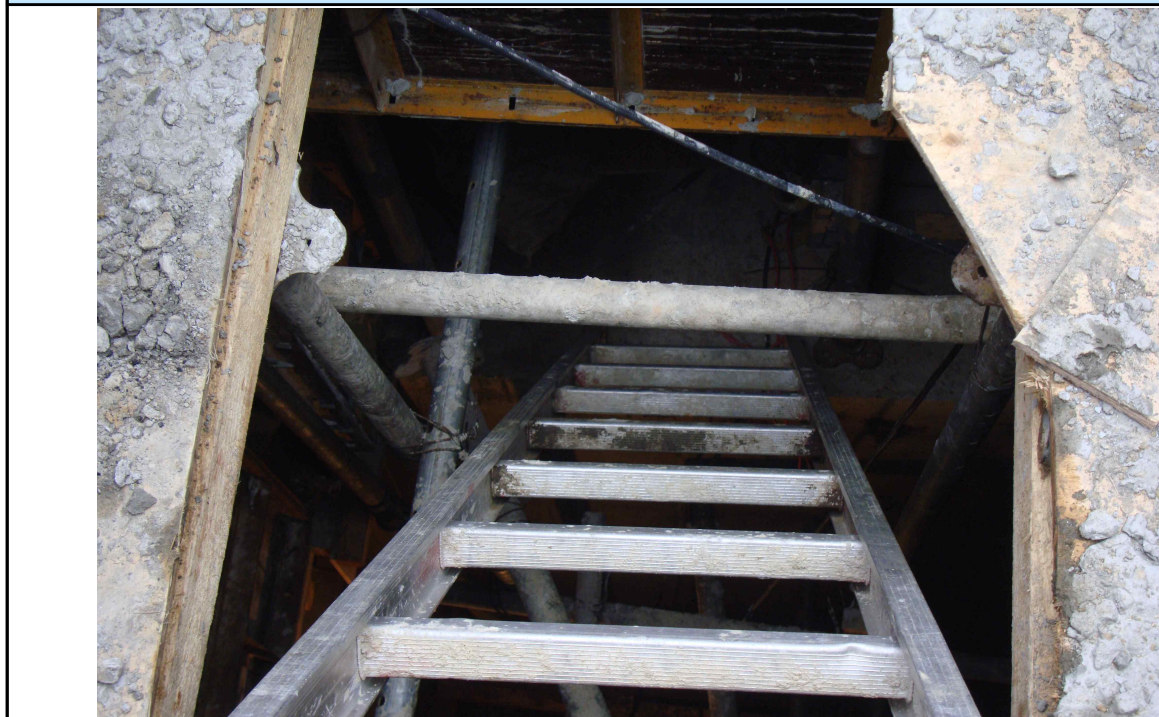
### 재 해 상 황 도

| 재해개요 | 00 신축공사 현장 지하 1층에서 콘크리트 보양을 위해 피우던 갈탄난로에 갈탄을 보충하려고 들어간 근로자가 일산화탄소로 추정되는 가스에 질식되어 병원에 옮겼으나 사망한 재해임 | | |

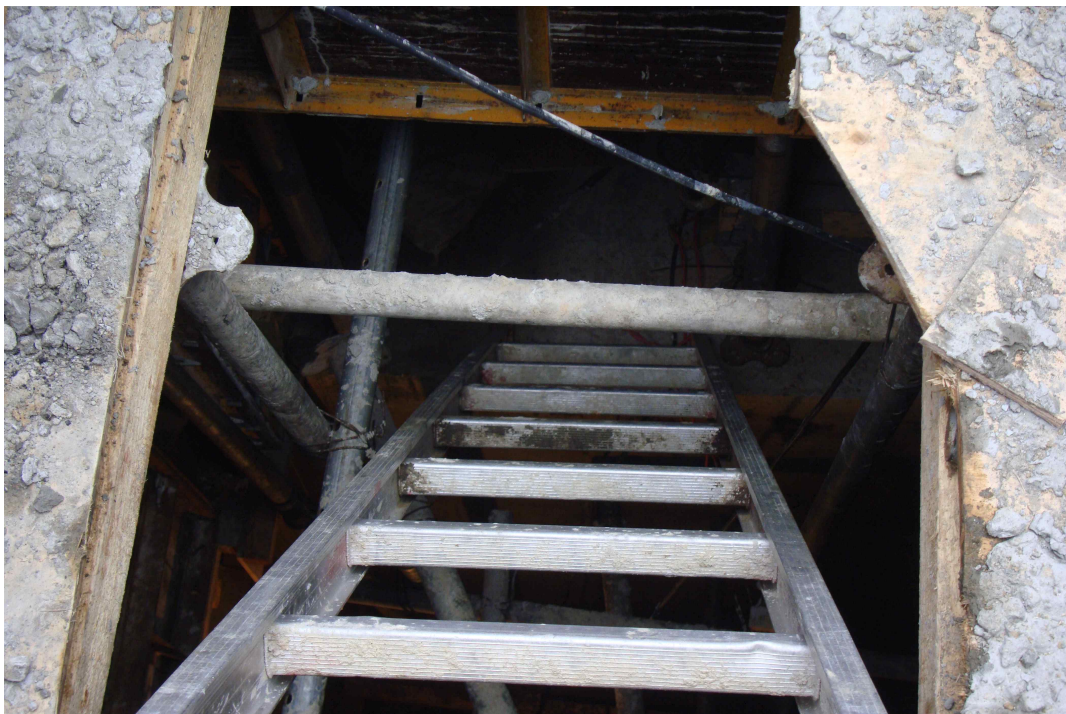
재해발생 위치

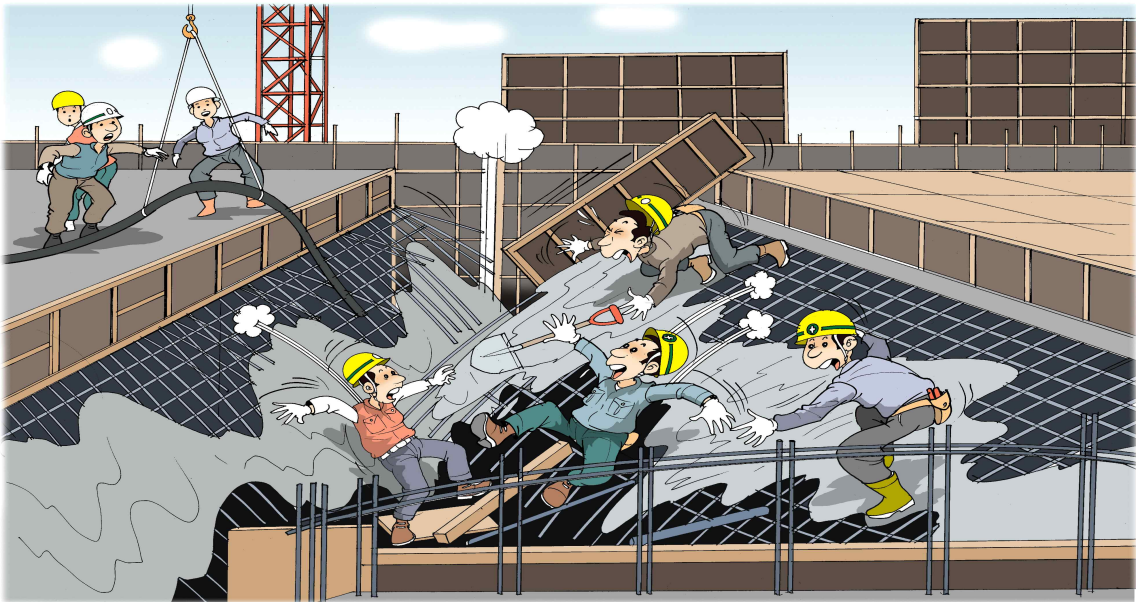
### 재 해 상 황 도

| 재해개요 | 피재자 등 콘크리트공 3명과 타워기사 1명이 5층 옥상층에서 콘크리트 타설 중 객석홀 부위 일부(20m×12m) 시스템동바리가 붕괴되어 거푸집 및 동바리와 같이 객석 바닥으로 추락(높이: 17~18 m)하여 사망 1명, 부상 3명 | | |

- 철골 보에서 포스트텐션 콘크리트 보 등으로 설계 변경하여 시스템 동바리를 설치하는 경우에는 작업 전 거푸집동바리의 구조검토 및 조립도를 작성
- 상재하중에 의한 동바리 압축수축 및 수평력(횡력) 발생에 의한 좌굴 현상으로 거푸집동바리의 붕괴위험이 높은 경우 수평연결재 및 가새를 전체적으로 설치하고, 통행부분 및 보와 슬래브 사이의 수평연결재도 구조검토 및 조립도를 준수하여 설치
- 콘크리트 타설 시 편심이 발생하지 않도록 골고루 분산하여 타설

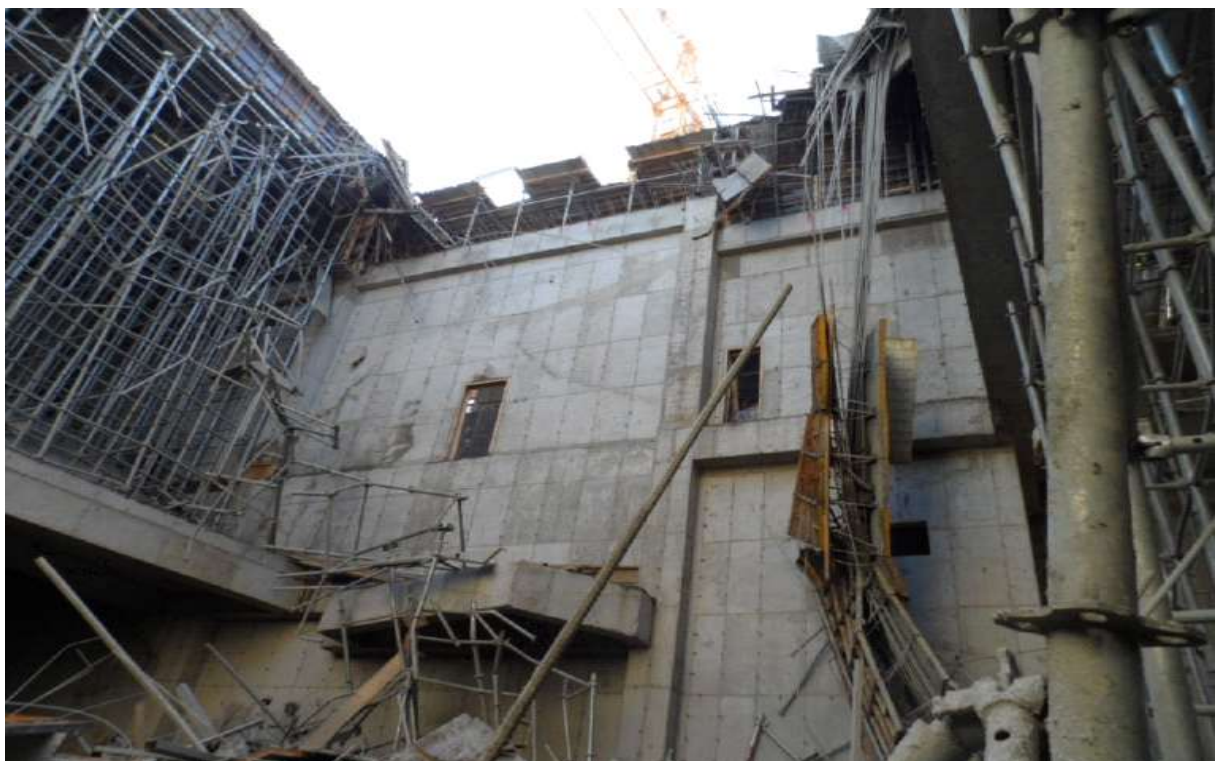
시스템동바리가 붕괴된 홀(hall) 남쪽 부위
