저장탱크 안전

(Safety of Storage Tank)

안전보건공단 전문기술실

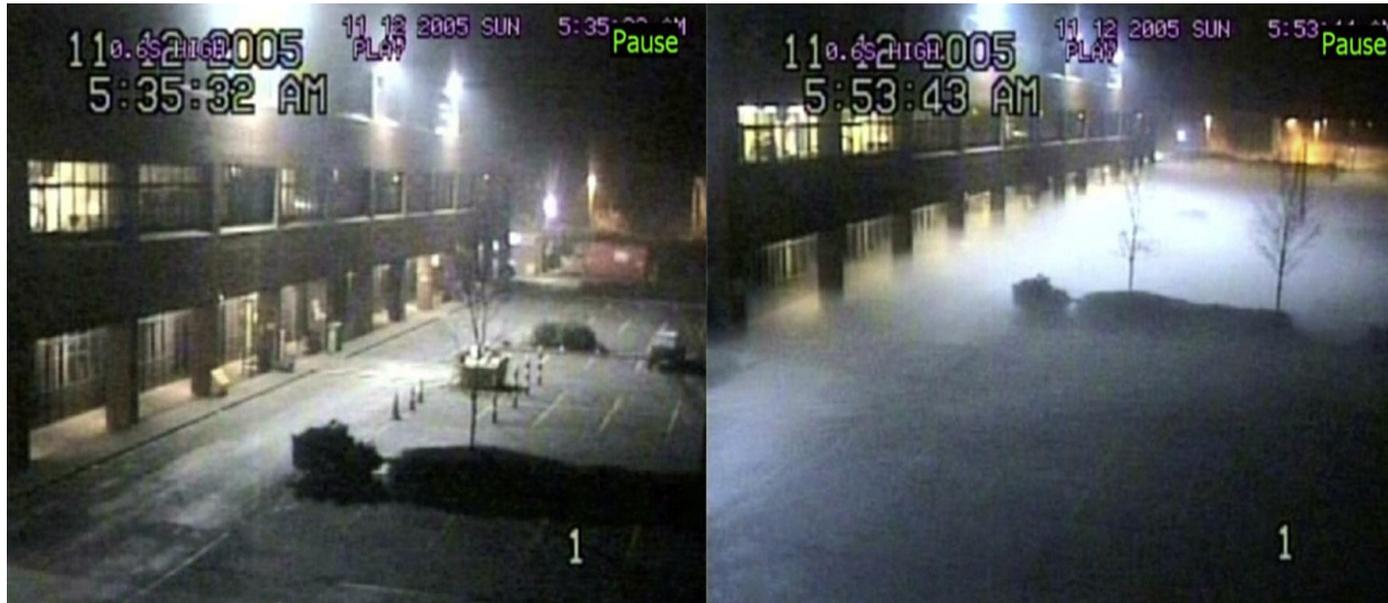
<그림 2> 증기운 형성 전(왼쪽)과 후(오른쪽)의 CCTV 화면

- 2005년 12월 10일 오후 5시, 파이프라인을 통해 탱크로 제품 이송을 시작하였으며, 당시 유량은 550 m³/h를 유지
- 12월 11일 새벽 3시, 측정기의 액위값이 변하지 않았지만 시간당 550 m³의 유량으로 제품 이송이 계속 이루어졌으며, 이 상태가 지속될 경우 이론적으로는 5시 20분경 탱크에서 overflow(넘침) 발생
- 12월 11일 새벽 5시 30분경 CCTV 화면에 증기가 발생한 것이 관찰되었으며, 6시 1분에 1차 폭발 발생(그림 2)

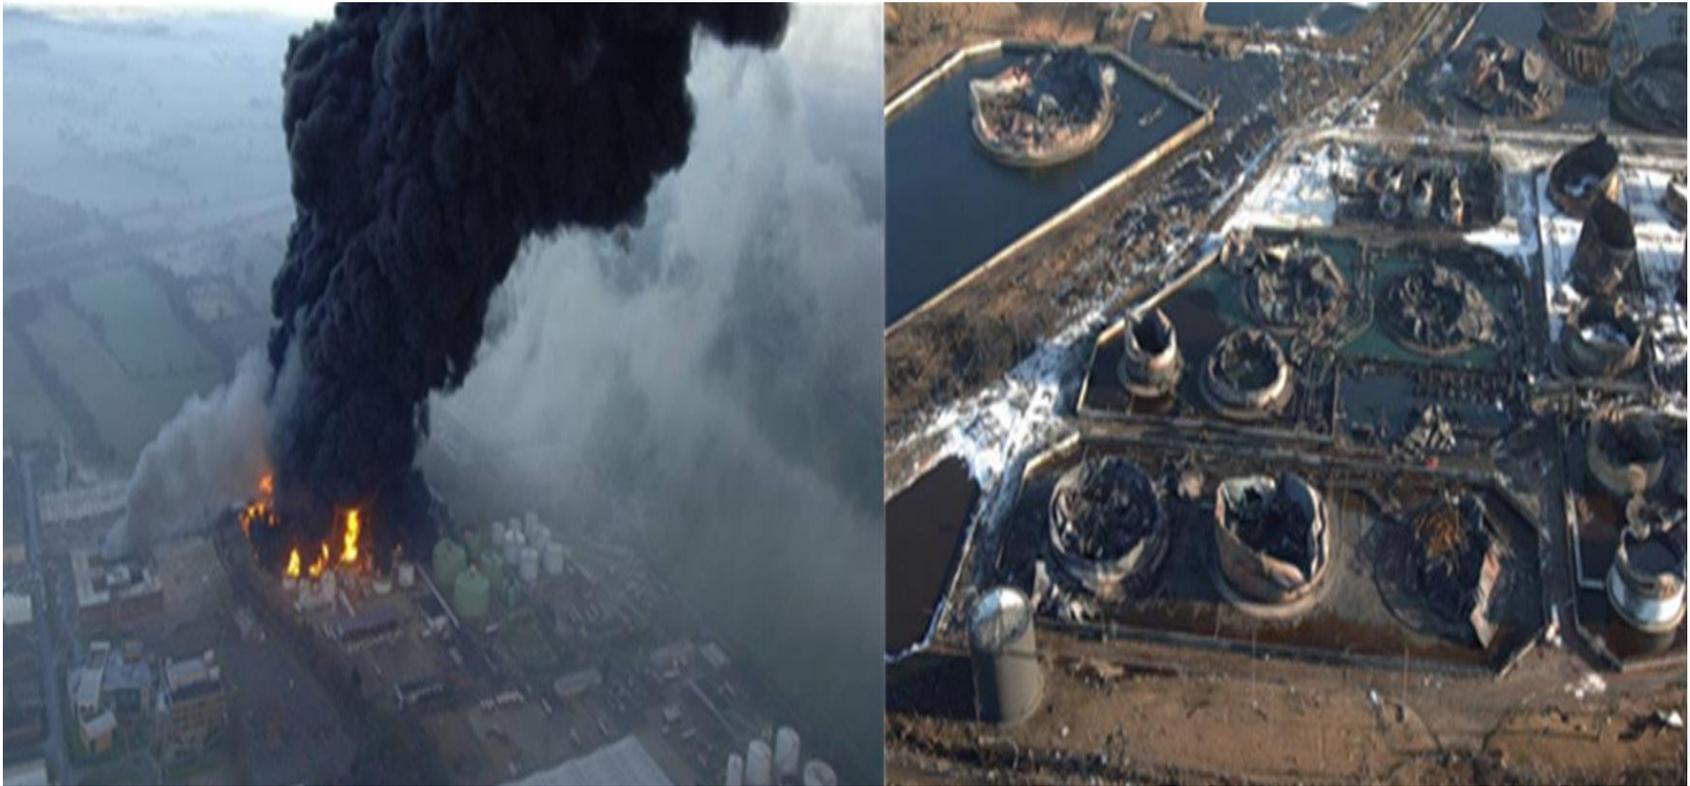
<그림 3> 폭발에 의한 화재(왼쪽) 및 화재에 의한 피해 시설(오른쪽)

- 화재는 4일간 지속되었으며(그림 3) 43명의 부상자가 발생
- 인근 상업·주거시설에 대한 피해액이 약 1.7조원(15억달러)에 달함

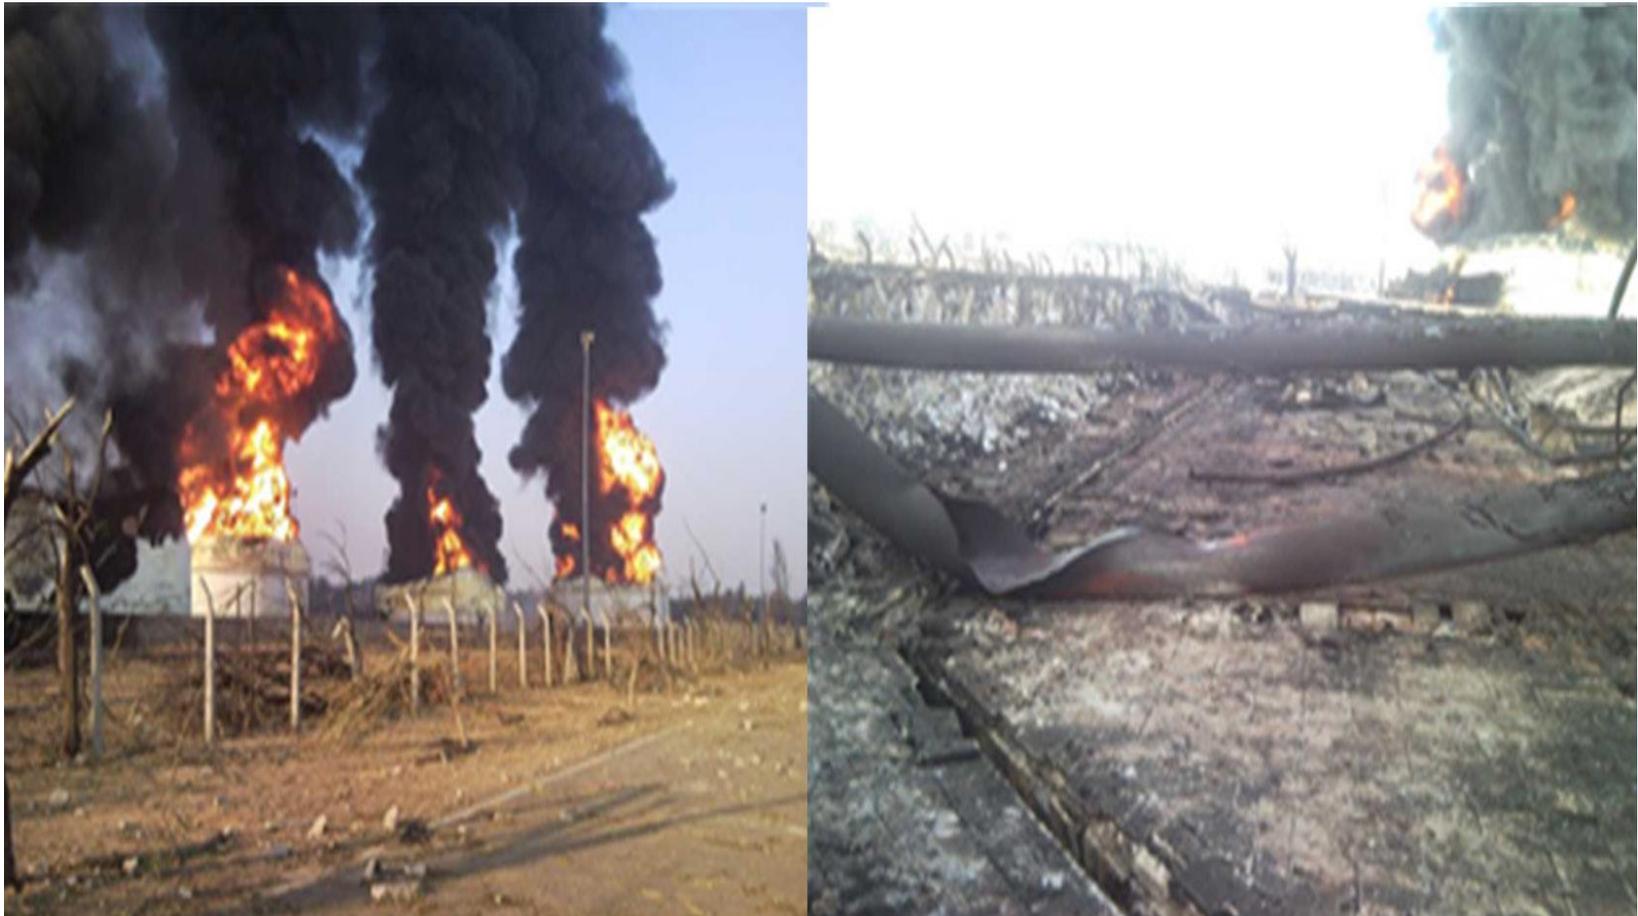
<그림 5> 탱크 화재(왼쪽)와 파열된 배관(오른쪽)

- 사고 저장탱크는 부상형 지붕식 탱크(floating roof tank)로, 첫 번째 폭발에 의한 영향으로 탱크의 증기씰(vapour seal)이 있는 가장자리로부터 누출이 시작되며 화재가 확산
- 작업자가 휘발유가 누출되었다는 경보장치를 목격하고 휘발유 냄새를 맡았는데도 사고 발생 당시 적절한 조치를 취하지 않아 대규모 사고로 이어짐

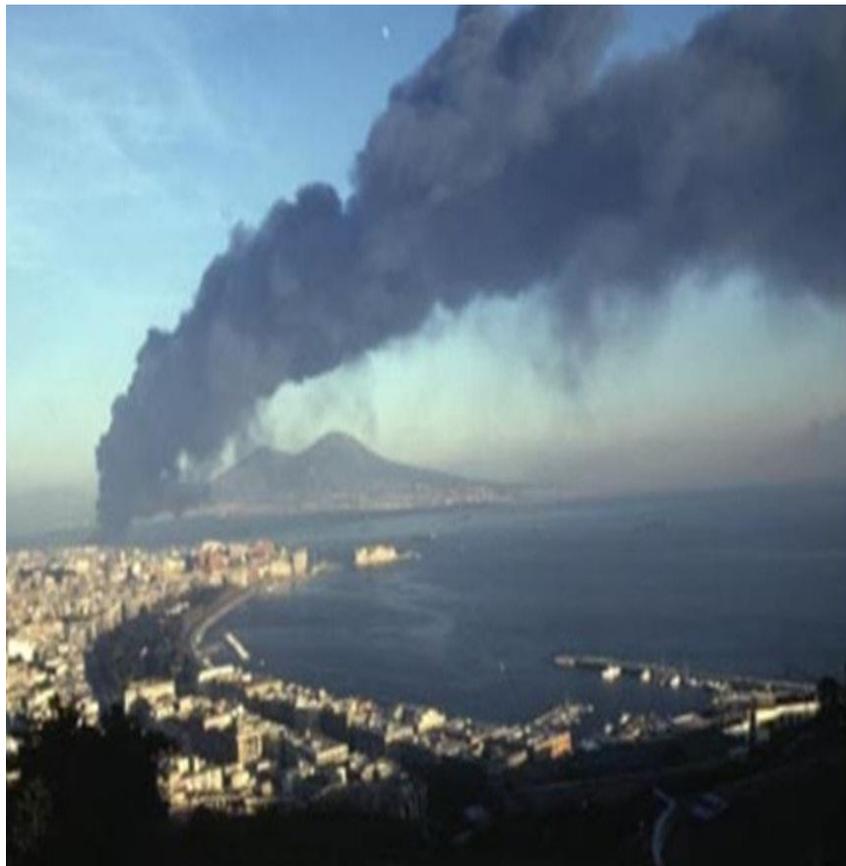
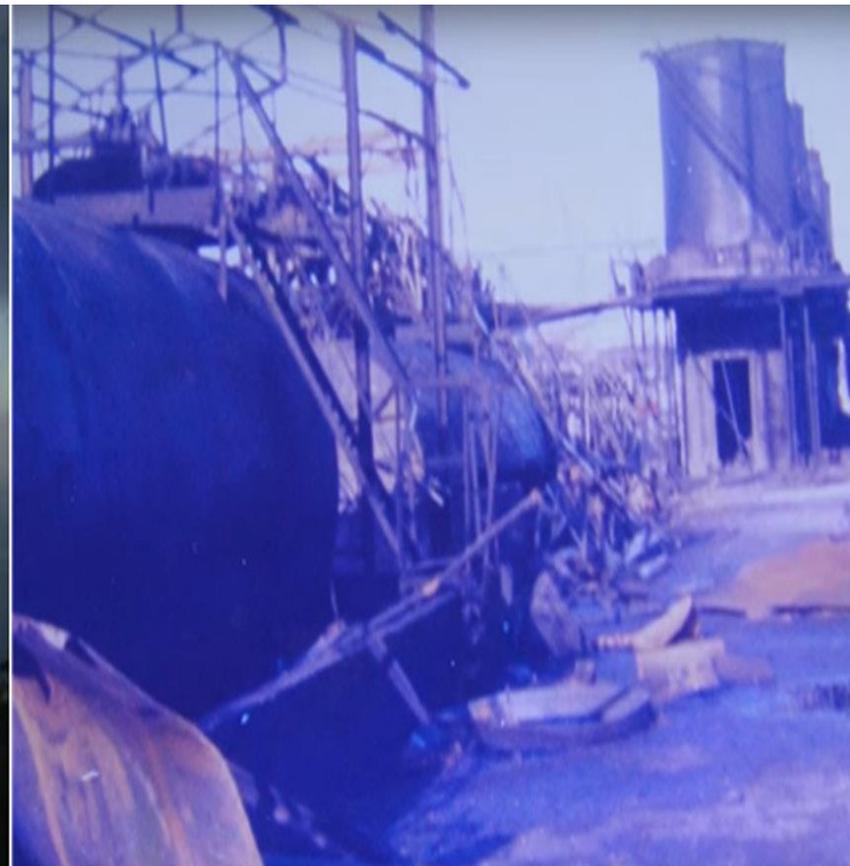
‡ 출처: 국외 저장탱크 화학사고 사례 연구집(화학물질안전원) P20.
<그림 9> 폭발에 의한 화재(왼쪽) 및 피해 시설(오른쪽)

- 폭발과 화재로 인해 5명의 사망자와 170여명의 부상자가 발생하고 2,000여명의 주민들이 대피하였으며, 6일 동안 지속된 강력한 폭발과 화재로 주변 지역의 모든 건물과 시설이 파괴됨(그림 9)
- 6개의 탱크 지붕이 50 m 떨어진 곳에서 발견되었으며, 인근 고속도로가 심하게 파손됨
- 800여명의 소방관들이 166개의 이동장비를 활용하여 비상대응하였으며, 트럭과 비행기 등에 약 460톤의 폼 소화제를 방재약품으로 사용.

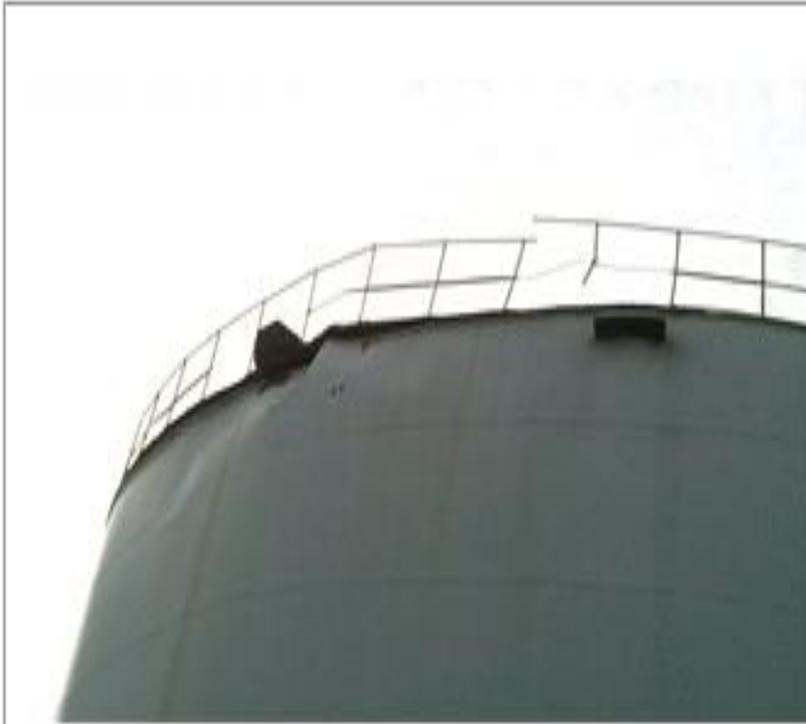
[인천소재 OO 저유소 사고현장]

- 2014. 8.16(토) 15:45분 경 인천시 중구 항동 소재 OO(주)OO저유소에서 유류 저장탱크의 개방검사를 위하여 내부 혼합유(가솔린, 등유 혼합)를 제거 후, 내부 물청소작업을 완료하는 시점에서 최종 청소완료 여부 확인(탱크내 부유지붕 측면 실(Seal)상태 점검 등)을 하기 위해 협력업체 작업자가 입조한 상태에서 화재가 발생하여 1명이 화상

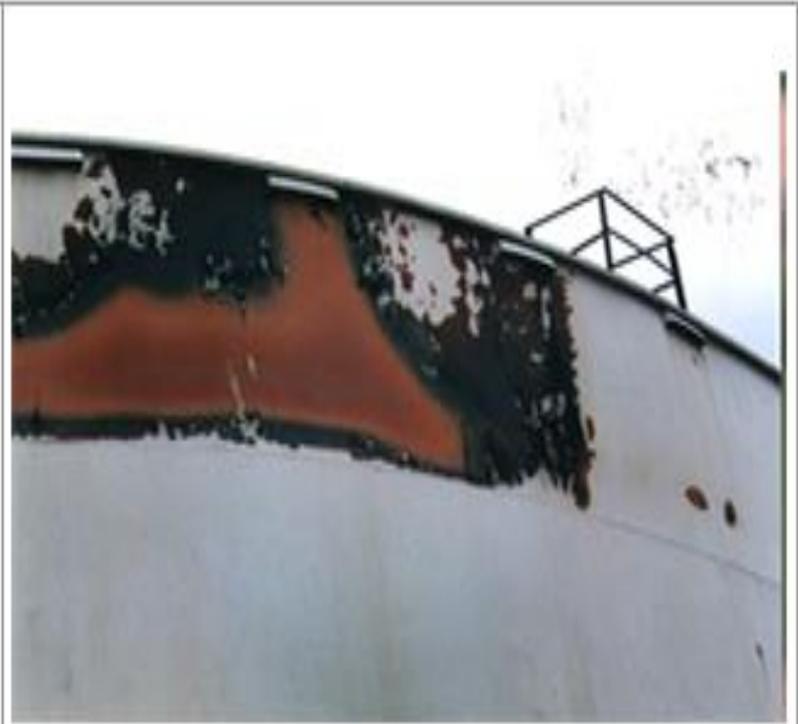
[여수 소재 사고현장]

- '97년 8월 15일 00:10경 전남 여천지역에 있는 ○○○(주)의 가솔린 저장탱크의 내부 부유지붕식 저장 탱크(Internal Floating Roof) 부위(외부지붕과 내부 부유지붕과의 사이)에서 화재가 발생하여 01:30분경 진화된 사고임.

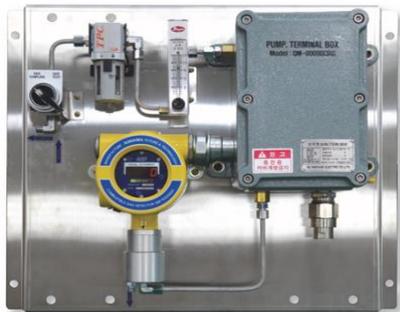
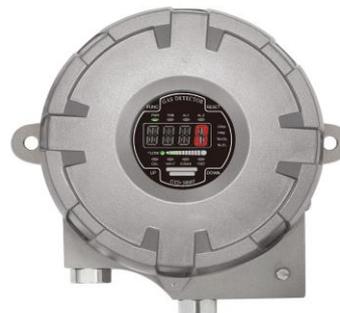
○ 현장 설치상태

- 저장탱크 주변의 일정한 장소에 저장탱크 직경에 맞도록 설치

- 항상 작동상태이어야 하며, 정기적인 점검과 보수를 통해 정밀도를 유지하여야 함.

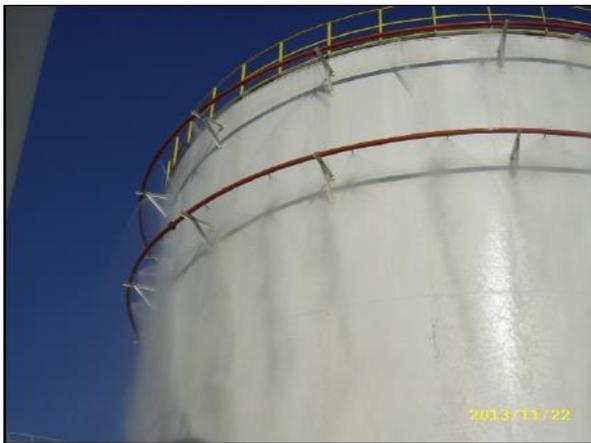
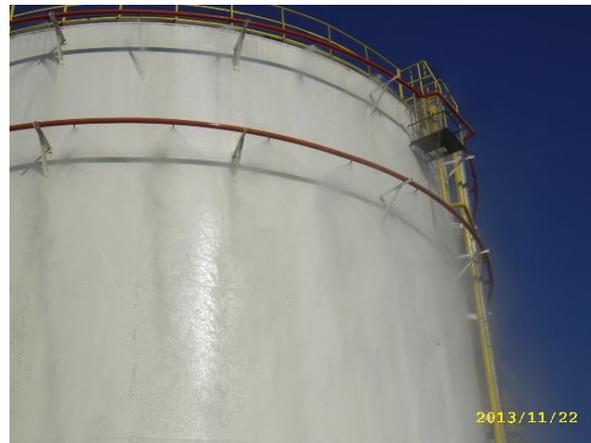
○ 현장 설치상태

작동원리 : 화재감지기능 헤드 또는 화재감지기로 화재를 감지하여 일체개방밸브를 개방함으로써 소화수를 방사

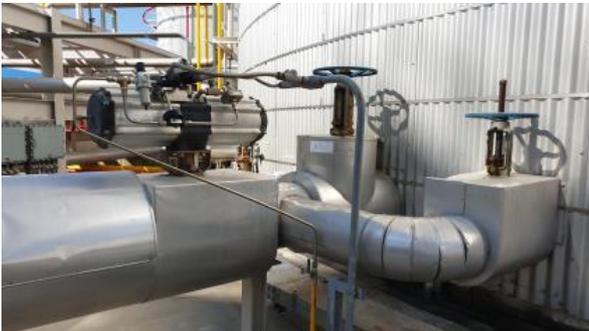
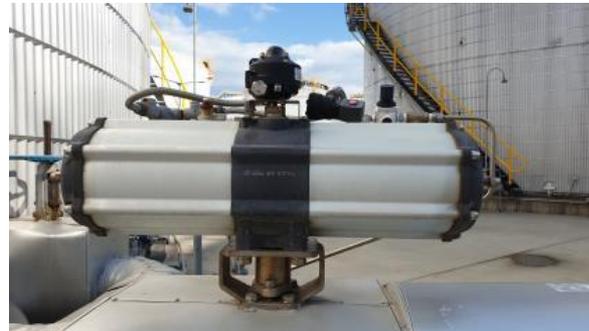
○ 현장 설치상태

2 화재시 인접탱크 밸브 개방을 위한 원격조작밸브 설치(MOV 등)

- 저장탱크 하부 이송배관, 이송펌프 후단 배관 등

전동밸브(MOV)는 연 1회 이상 주기적인 작동시험을 실시함

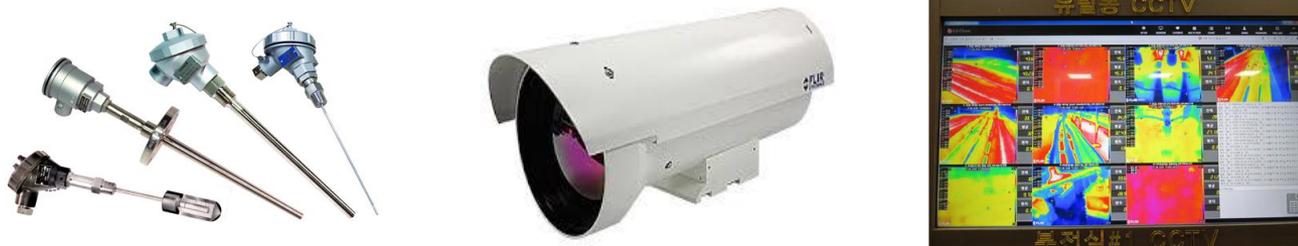
○ 현장 설치상태

열화상카메라 : 저장탱크 및 주변의 모니터링이 가능한 위치에 설치

- 연 1회 이상 또는 제조사 유지보수매뉴얼에 따라 주기적인 점검을 실시

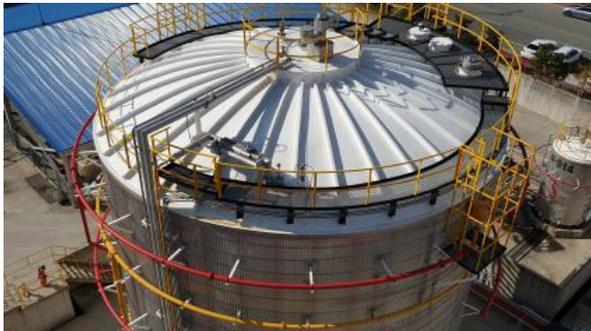
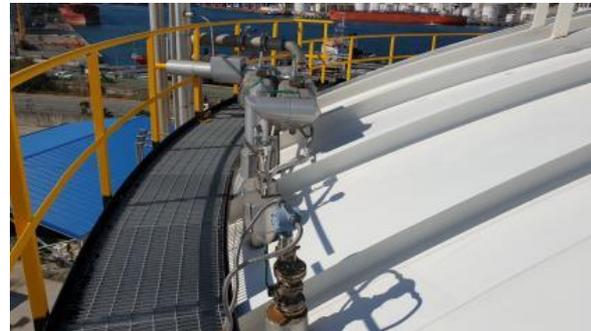
○ 현장 설치상태

저장탱크 상부에 질소 배관을 연결하여 압력계와 연동함으로써 일정 압력 유지 및 내부 치환

과량의 질소소모 및 처리시설 추가 설치 등으로 인한 사업장 경제성 저하우려
질소의 공급이 일정해야 하므로 관련 계기류 상태확인 및 내부 압력에 대한 상시감시 필요

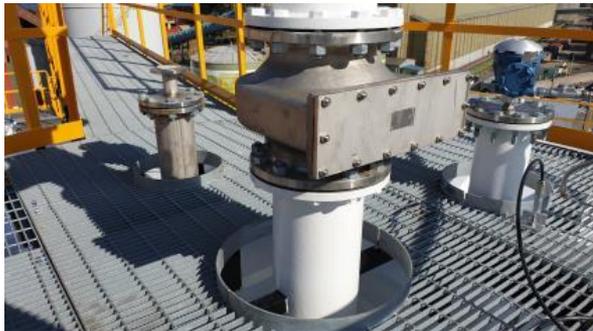
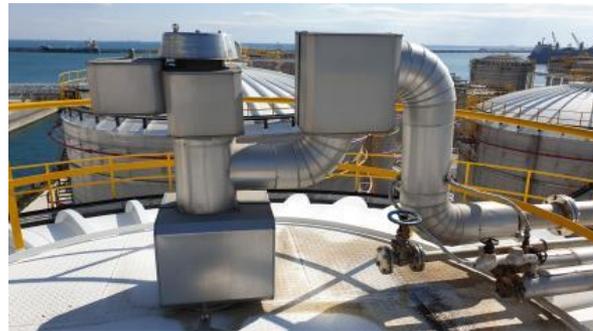
○ 현장 설치상태

화염방지기 설치
