달비계 작업용 합성섬유로프의 사용 안전성 개선

연구보고서

강 성 윤

- 연구기간 2022년 1월 ~ 2022년 11월
- 핵심단어 달비계, 섬유로프, 작업로프 끊어짐, 파단
- 연구과제명 달비계 작업용 합성섬유로프의 사용 안전성 개선

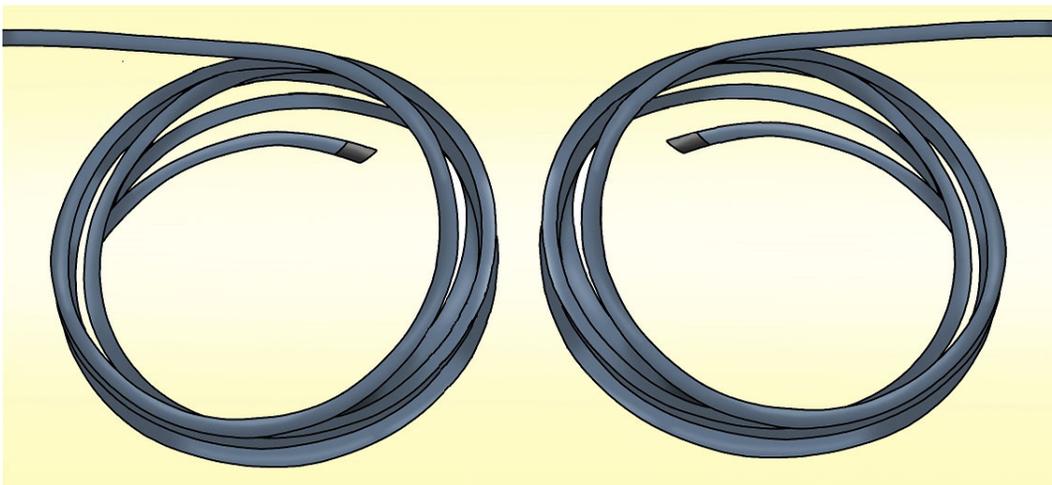
[그림 I-1] 로프의 코일 형태(원형) 보관

좌연 로프(right-hand-laid rope)는 항상 시계방향으로 감는 것이 바람직하고 우연 로프(left-hand-laid rope)는 항상 시계 반대방향으로 감는 것이 바람직하다. 각 층 바로 위에 또 다른 층을 놓는 형태가 아니라, 약간의 간격을 두고 각 층을 이동시키거나 선 형태로 로프를 놓는 것이 바람직하다.

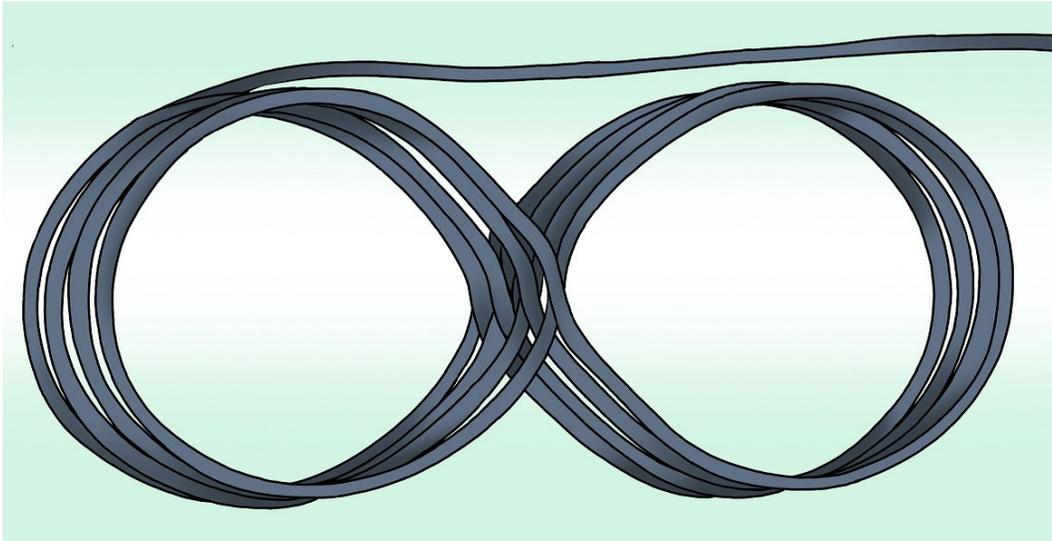
[그림 1-2] 로프의 8자 형태(원형) 보관

로프를 8자 형태로 보관하는 것은 코일 형태로 보관하는 것보다 더 낫다. 이 방법은 레이드로프 및 브레이드 로프에 모두 적합하며, 양방향으로 꼬임이 증가하지 않는다. 레이드 로프의 경우 로프 내 장력을 제거하기 위해 매 두 번째 회전마다 선축에 대해 로프를 회전시킬 필요가 있다.

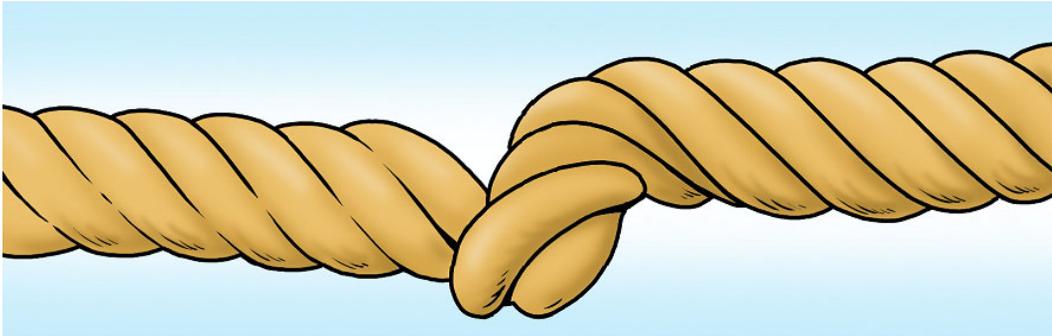
[그림 I-3] 로프의 킹킹

킹크가 로프 내에 형성되도록 하면 안 된다. 만약 킹크가 형성된다면, 로프 내에 꼬임이 더 가해졌거나 덜 가해졌다는 표시이므로 로프의 한쪽 끝단에서부터 킹크를 없애야 할 것이다. 킹크는 특히 레이트 로프의 경우 심각하며 이는 주의를 기울이지 않는다면 심각한 손상을 일으킬 수 있다. 킹킹을 제거하기 위해 힘을 가해 로프를 당기면 스트랜드에 뒤틀림을 초래할 수 있다.

킹크 발생으로 로프에 강도 손실이 약 15% 정도 발생하며, 로프의 뒤틀림을 보정해서 원래 자리에는 없앨 수 있지만, 그 지점에서 로프의 강도 저하가 발생되고 추후에 그곳에 킹크가 재발될 수 있다.

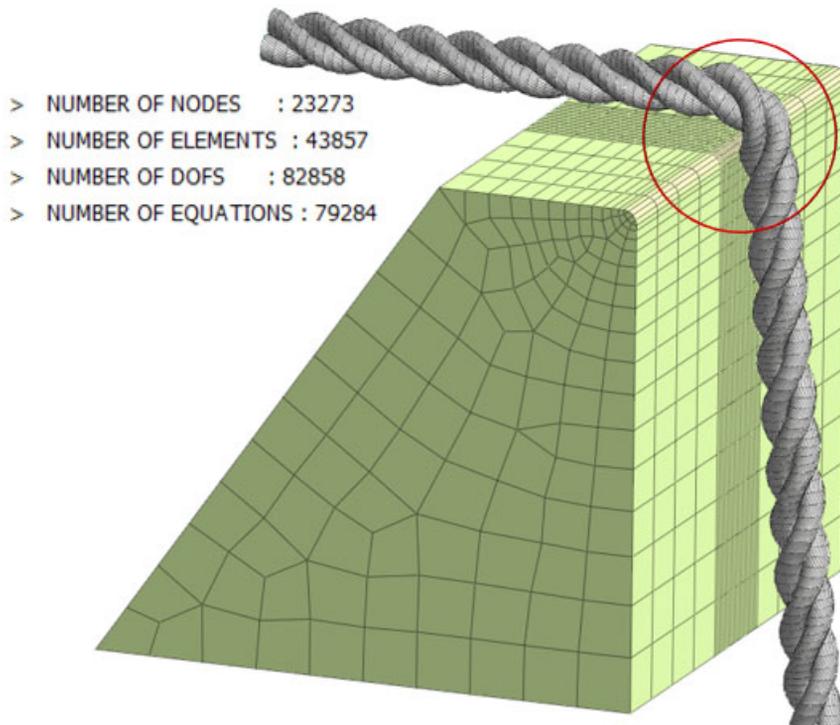
[그림 Ⅲ-1] 섬유로프와 구조물 모서리 요소망 설정

섬유로프 직경은 20mm 이며 로프 소재는 midas NFX 2021 R1에 설정되어 있는 폴리프로필렌 소재의 물성을 적용하였다. 구조물의 물성은 강체로

설정하였다. 로프의 응력-변형을 선도(Stress-Strain Curve)는 실제 섬유로프 인장시험 데이터를 이용하였으며, 섬유로프 파단을 고려하여 비선형정적 해석을 수행하였다.

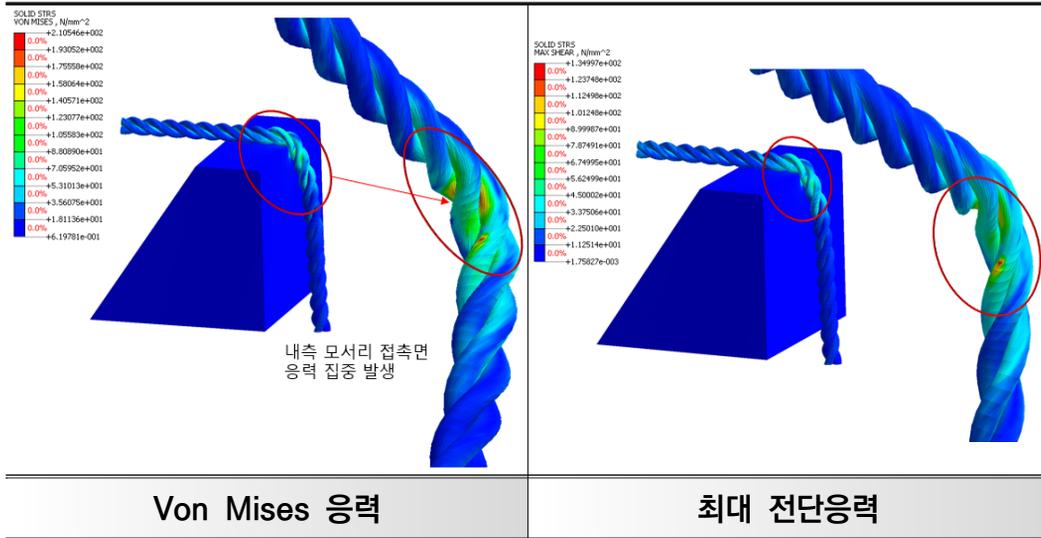
[그림 Ⅲ-2] 유한요소 해석 결과

유한요소 해석결과 구조물 모서리에 의해 Von Mises 응력과 최대 전단응력 모두 유사한 부분에서 발생함을 알 수 있다. 다만, 일반적으로 Von Mises 응력이 다른 응력값 보다 높게 나오는 경향이 있어 최대 전단응력 보다 높게 결과가 나온 것을 확인 할 수 있다. 최대 전단응력의 값도 실제 A社 20mm 로프 인장 시험 결과 174.5MPa 대비 135MPa로 22.6% 감소하는 것으로 확인 되었다. 다만, 비선형 정적해석의 결과가 해석 조건에 따라 결과가 달라지기 때문에 로프가 구조물의 모서리에 접촉하였을 경우 응력에 의한 집중으로 로프에 허용된 강도보다 저감될 수 있다는 정도로 받아들여야 할 것으로 사료 된다.

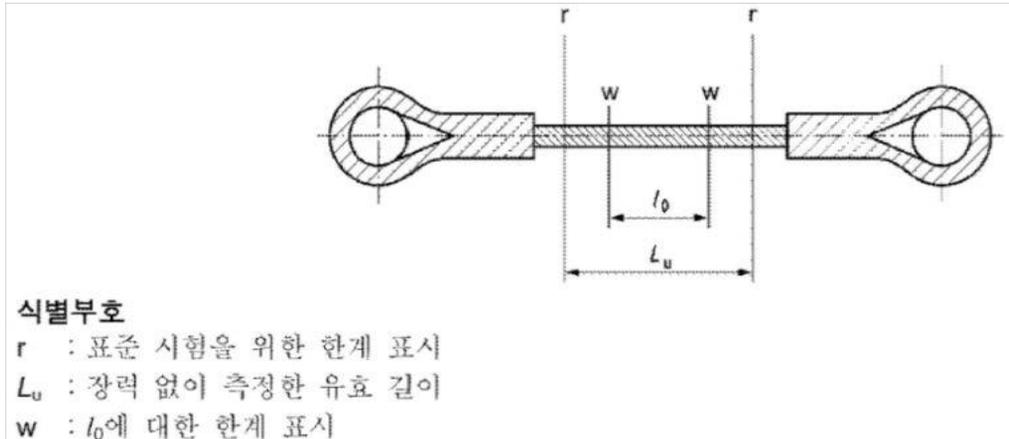
[그림 III-3] 블라드 장착 시험 장치에 대한 유효길이 L

- r 에서 스플라이스 끝점까지의 거리는 로프 직경의 최소 2배에서 최대 3배 까지 되어야 한다.
- 컨디셔닝 : 로프는 보통의 대기 환경에서 시험되어야 하며, 논쟁이 될 경우에는 시험하기 바로 전에 KS K ISO 139(텍스타일-컨디셔닝과 시험을 위한 표준 상태)에 규정된 상태에서 적어도 48h 동안 동일한 시험편을 방치하여야 한다.
- 시험편의 베딩인(bedding-in) : 절단 지점까지 시험하기 전에 로프의 기준 장력과 최소 절단 강도의 50% 사이에서 3회 반복하중(cycle load)을 가 하며, 별다른 규정이 없는 한, 시험 속도는 (250 ± 50) mm/min으로 하다.
- 결과의 표시 : 신도에 대한 시험 결과는 각 시험편에서 얻어진 개개 값들의 산술 평균으로 나타내며, 인장 강도는 시험 결과의 평균값으로 계산하지 않고 각 시험편에 대한 절단 강도(킬로뉴턴, KN)로 표현한다.

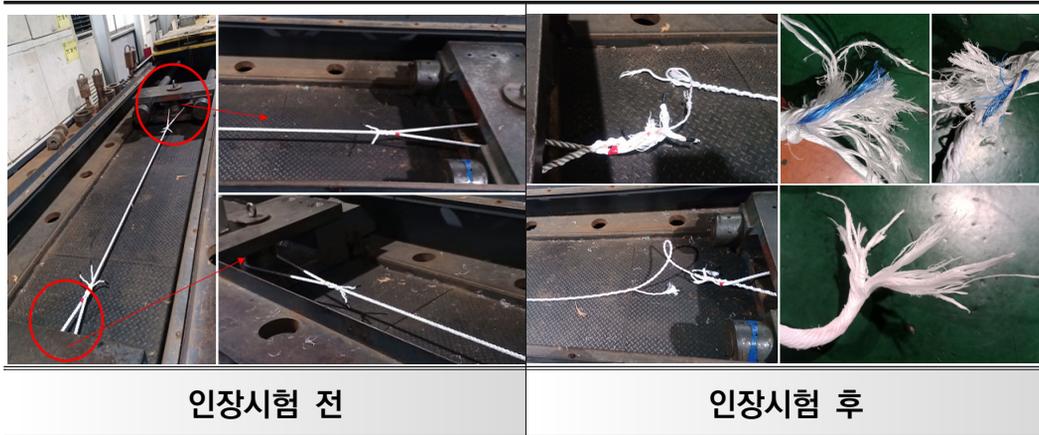
[그림 Ⅲ-4] 섬유로프 신문에 대한 인장시험

섬유로프 인장시험 전과 후를 비교해 보면 파단이 매듭부위에서 발생되는 것을 확인 할 수 있다. 이는 관련 유한요소 해석과 실험 결과²⁶⁾에서 인장 시 매듭부위에서 응력이 집중됨에 따라 파단이 가장 먼저 발생됨을 확인 하였다.

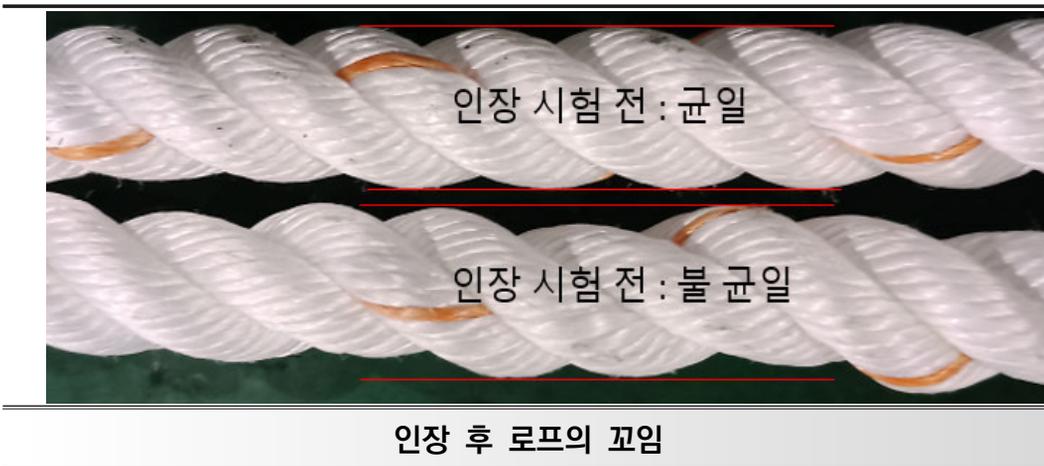
[그림 III-8] 인장시험 후 로프 변화

섬유로프의 인장 시험 전 형상을 살펴보면 로프의 꼬임이 일정하지만, 인장 시험 후의 섬유로프의 꼬임 형태는 불균일함을 알 수 있다.

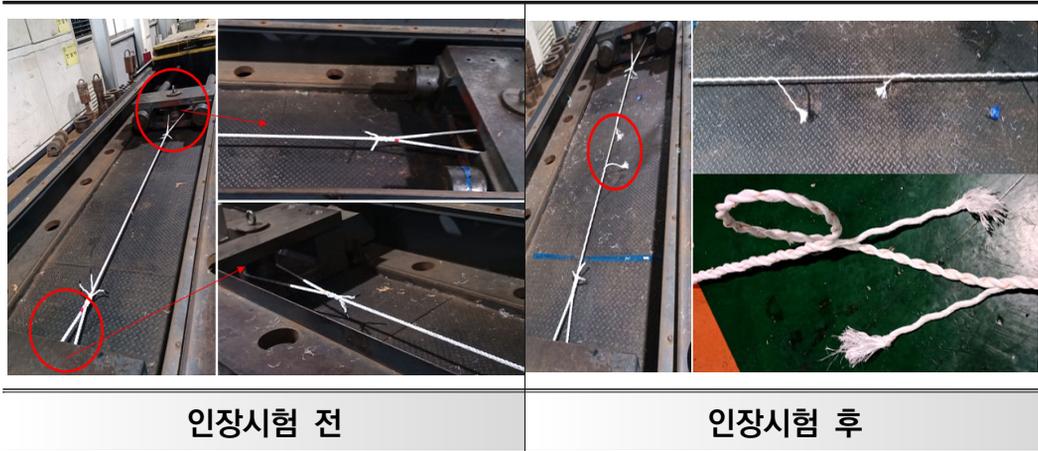
[그림 Ⅲ-11] 섬유로프 노광 90일 제품에 대한 인장시험

섬유로프 인장시험 전과 후를 비교해 보면 파단이 로프 중앙에서 발생하는 것을 확인 할 수 있다. 이는 야외노출 30일 제품과 다른 특징을 보여주는 것으로 섬유로프의 강도가 약해져서 인장 시 로프 중앙에서 가장 먼저 파단이 발생됨을 알 수 있었다.

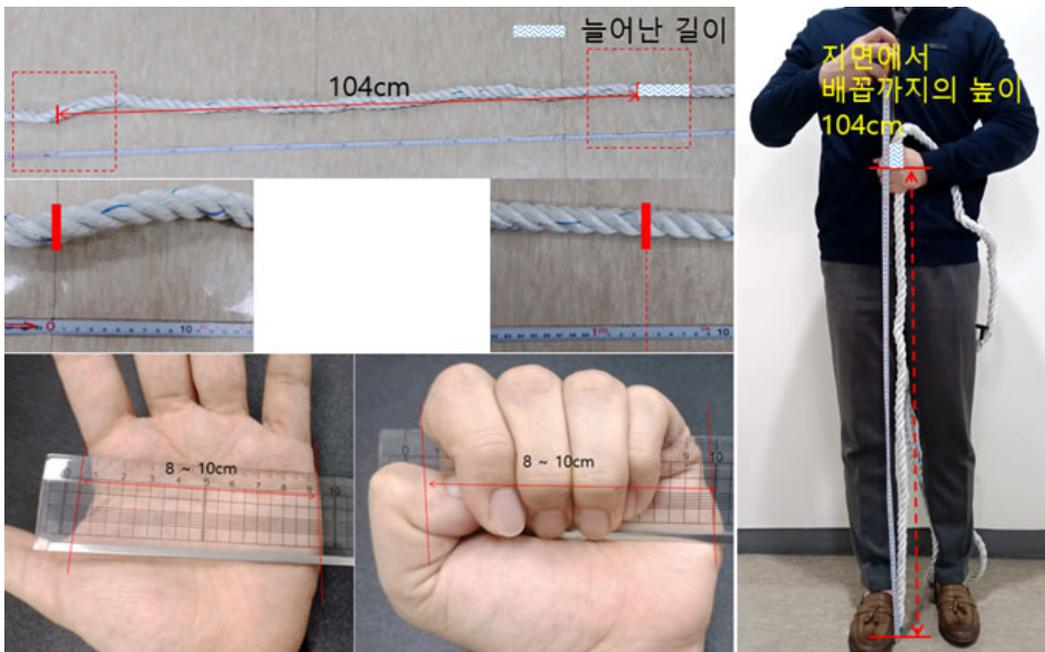
[그림 IV-1] 현장에서 적용 할 수 있는 섬유로프 판단 기준 제시(안)

제시된 방안은 사용하고 있는 로프의 길이방향 연신율을 기준으로 판단하는 방법으로서, 실제 바닥면(표시 1)부터 작업자의 배꼽(주먹 중앙부_표시 2) 위치에 라인 표시(식별)를 해두고, 일정 기간 지난 후 표시 2가 주먹 위로 보이게 되면 사용을 금지 한다. 성인(40대) 남성의 평균 사이즈 기준³⁴⁾으로 배꼽 수준 허리 높이는 956 ~ 997mm이며, 손 너비는 85mm, 지면에서 배꼽까지의 거리 약 1,000mm로 가정하면, 주먹 중앙(손 너비의 절반) 약 50mm로서 실제 섬유로프가 늘어난 길이는 약 5% 이내 일 것으로 예상된다.

섬유로프 폐기 여부 판단법(제시 방안)

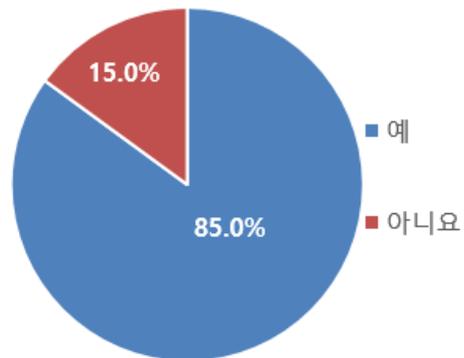
구분	응답	비율
예	51	85.0%
아니요	9	15.0%
합계	60

작업자의 85.0%가 달비계 작업 시 스윙(좌우 반복) 작업을 하고 있음.

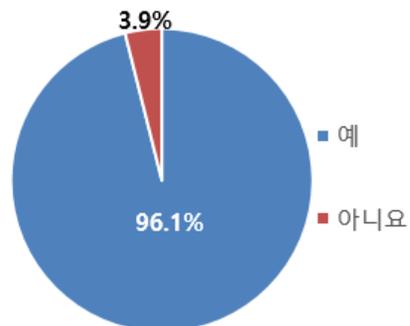
17. (항목 14에서 “예” 로 답한 경우) 스윙(좌우 반복) 작업 시 로프 파손의 원인이 될 수 있음을 알고 계시나요?

구분	응답	비율
예	49	96.1%
아니요	2	3.9%
합계	51

작업자의 96.1%가 스윙(좌우 반복) 작업으로 인한 위험성을 인지하고 있음.

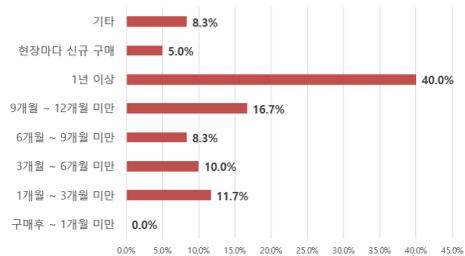
구분	응답	비율
구매후 ~ 1개월 미만	0	0.0%
1개월 ~ 3개월 미만	7	11.7%
3개월 ~ 6개월 미만	6	10.0%
6개월 ~ 9개월 미만	5	8.3%
9개월 ~ 12개월 미만	10	16.7%
1년 이상	24	40.0%
현장마다 신규 구매	3	5.0%
기타	5	8.3%
합계	60

작업자의 40.0%가 로프 구매 후 1년 이상 사용하고 있으며, 9개월에서 1년 사이가 16.7%로 앞선 설문 내용과 유사하게 대부분의 작업자가 하절기를 지나 고도 폐기하지 않고 사용하는 것으로 유추할 수 있음.

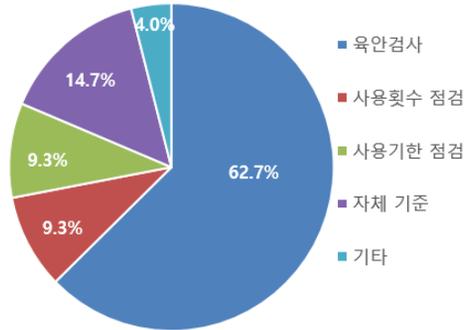
21. 달비계 작업 전 작업용 로프의 사전점검 방법은 무엇입니까? (복수 선택 가능)

구분	응답	비율
육안검사	47	62.7%
사용횟수 점검	7	9.3%
사용기한 점검	7	9.3%
자체 기준	11	14.7%
기타	3	4.0%
합계	75

작업자의 62.7%가 작업 전 육안으로 로프를 검사하고 있으며, 자체 기준으로 검사한다는 응답도 14.7%를 차지하고 있음.

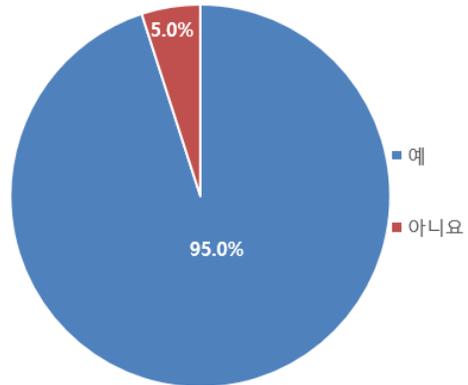
22. 달비계 작업 시 로프 보호대를 사용하십니까?

구분	응답	비율
예	57	95.0%
아니요	3	5.0%
합계	60

작업자의 95.0%가 작업 시 로프 보호대를 사용하고 있음.

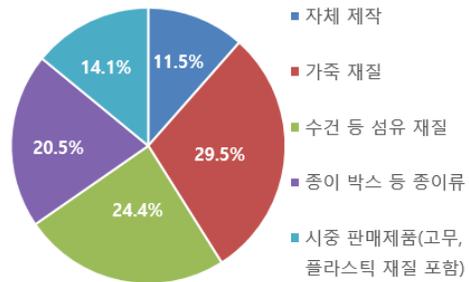
23. (항목 20에서 “예” 로 답한 경우 복수 가능) 로프 보호대의 어떠한 종류의 로프보호대를 사용하십니까?

구분	응답	비율
자체 제작	9	11.5%
가죽 재질	23	29.5%
수건 등 섬유 재질	19	24.4%
종이 박스 등 종이류	16	20.5%
시중 판매제품 (고무, 플라스틱 재질 포함)	11	14.1%
합계	78

로프 보호대 재질은 가죽이 29.5%로 가장 많이 쓰이며, 수건 등의 섬유재질이 24.4%, 종이류가 20.5% 순으로 많이 사용하고 있음.

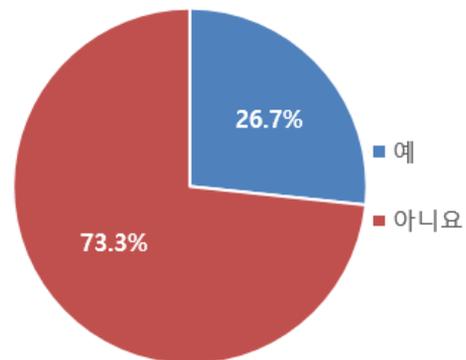
24. 작업대의 연결된 로프를 교체 하시나요?

구분	응답	비율
예	16	26.7%
아니요	44	73.3%
합계	60

작업자의 26.7%만 작업대의 로프를 교체하여 사용하고 있음.

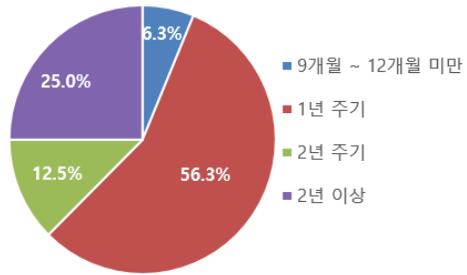
25. 작업대 로프를 교체를 하는 경우 교체 주기는 얼마입니까?

구분	응답	비율
구매후 ~ 6개월 미만	0	0.0%
6개월 ~ 9개월 미만	0	0.0%
9개월 ~ 12개월 미만	1	6.3%
1년 주기	9	56.3%
2년 주기	2	12.5%
2년 이상	4	25.0%
합계	16

작업자의 93.8%가 작업대 로프를 1년 이상 사용하고 있음.
