폐수집수조에서 넘친 폐수에서 화재발생 사고(KOSHA-MIA-202108)

폐수집수조에서 넘친 폐수에서 화재발생 사고

< 재해개요 >

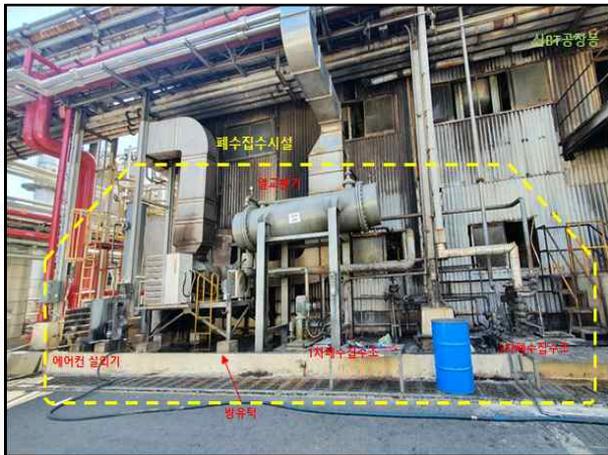
2020년 6월 ○○○사업장의 신BT(Butyltin)공장 1층 외곽 폐수집수시설에서 근로자가 폐수집수펌프의 작동을 점검하던 중, 폐수집수조에서 넘친 폐수로 인해 화재가 발생되었으며, 재해자는 불길을 피해 대피하던 중 일부 신체(발목) 부위에 화상을 입음.

[사고발생 장소 전경]

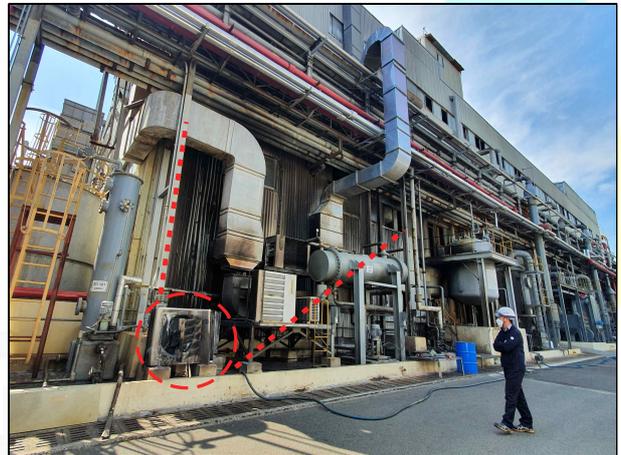
[소손된 실외기를 기준으로 형성된 신BT공장 외벽 화재패턴]
