## 플랜지볼트 핸드그라인더 절단 작업 중 화재사고사례 (KOSHA-MIA-202110)

### 플랜지볼트 핸드그라인더 절단 작업 중 화재사고

#### < 재해개요 >

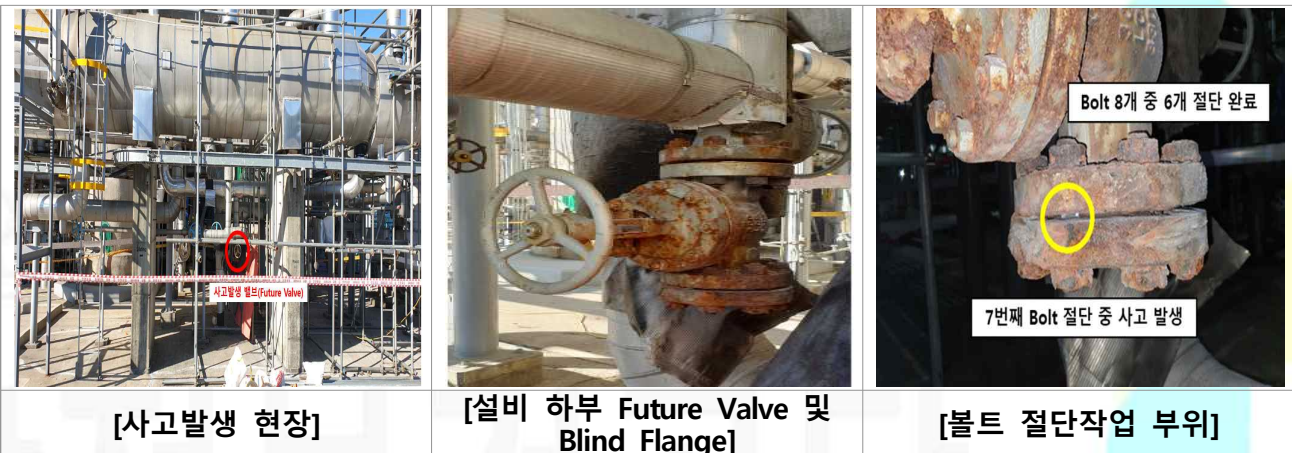
2020년 10월 ○○○사업장의 NCC\* 공장 정제공정 Demethanizer 하부 배관의 기밀시험 준비 작업 중 Low Point(Future Valve)에 압력계를 설치하기 위해 블라인드 플랜지(Blind Flange) 체결볼트를 핸드그라인더(Grinder)로 절단하던 중 내부에 잔존하는 인화성 물질에 의한 화재가 발생하여 작업자 2명이 부상한 재해임

- (사고발생작업) ‘20년 3월 폭발사고 발생 후 단계별로 복구 작업허가·해제 과정을 통해 복구 중이었으며, 현장 생산팀에서 실시한 자체적인 현장점검을 통해 기밀시험 수행 계획을 수립하였으며, 사고는 기밀시험 준비과정 중 발생함.(볼트해체 중 밸브 내 잔류물질이 누출·화재)
- (사고발생물질) 작업 구간내 Low Point(Future Valve)의 잔존 물질로 추정되며, 해당 물질은 열분해된 납사분해가스 중 수소 및 메탄 등 가벼운 물질이 제거된 Hydrocarbon으로 전체 성분 중 에틸렌 및 에탄 등 C2 성분이 약 88%임.

- 인화성물질을 취급하는 설비 및 배관에 대하여 화재위험작업 실시 전, 미리 인화성 물질을 제거하는 등 폭발·화재의 예방을 위한 조치를 실시하여야 함.
- 배관 치환(Purge) 작업 시, 오랜 기간 닫혀있는 Future Valve의 누설(Passing)로 인해 내부에 체류할 수 있는 인화성물질 제거 여부를 검토하여야 함.

- 기밀시험 대상 구간에 대해 압력계 설치위치 및 설치방법, 화재위험작업 발생 유무 등을 사전에 검토하여 기밀시험 준비작업에 대한 작업절차를 수립하여야 함.
- 작업위험성평가 실시 시에는 해당 작업을 수행하며 수반되는 작업단계를 누락 없이 고려하여야 하며, 이에 따른 안전조치사항 및 작업방법을 준수하여야 함.

- 유사한 유형의 작업이 다수의 현장에서 진행되더라도, 각각의 작업 현장 별로 안전작업허가 발급/승인을 실시하여, 작업 현장의 작업감독 및 현장 안전조치사항 점검을 철저히 하여야 함.
- 화재위험작업의 안전작업허가의 경우, 내용물의 제거(Drain) 및 내부 치환(Purge) 여부를 확인하고 작업 전 인화성가스 농도를 필히 측정하여야 하며, 작업자의 안면보호구, 방염 성능의 보호복 착용 점검 등 화재위험작업에 대비한 현장안전조치 이행상태 확인 및 관리감독을 철저히 하여야 함.
