## 탱크세척 작업 후 호스 잔류(TMAH) 누출 사고사례(KOSHA-MIA-202113)

### 탱크세척 작업 후 호스잔류 TMAH 누출사고(2012)

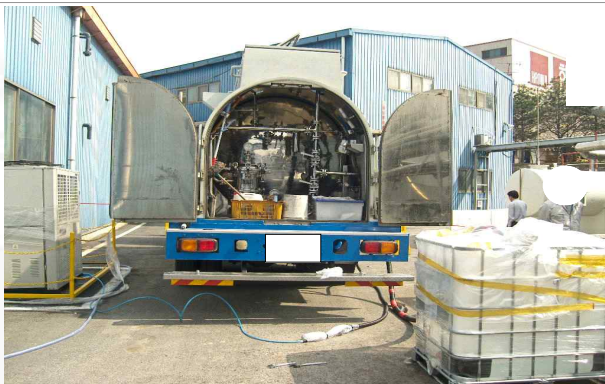
2012년 4월 충북 소재 ○○○사업장의 건물사이에서 수리를 위해 입고한 탱크 로리의 탱크 세척작업 후 호스에 잔류하고 있는 TMAH를 제거하기 위해 스패너를 이용하여 호스 끝단부에 있는 커플러의 볼트와 너트를 해체하던 중 잔류 압력에 의해 TMAH가 피재자에 분사되어 얼굴과 목 부위 등에 묻어 그 즉시 눈 부위를 세척하고 샤워실로 이동하여 재세척하는 과정에서 동료직원에게 호흡곤란을 호소하여 119신고하고 병원으로 후송되었으나 사망한 재해임.

사진1. 재해발생장소(탱크로리 후단)

- 피재자의 몸에 현상액이 노출된 주요 원인은 현상액이 미스트(mist)형태로 분사되었기 때문에 발생하였음.
- 안전한 작업방법에 대한 개선방안으로,
  - ① 탱크로리 세척작업시 탱크 세척작업 전에 이송라인에 잔류하는 압력을 라인 끝이 아닌 탱크 내부로 방출하고,
  - ② 커플러 개방시 밀폐구조 내에서 개방할 수 있도록 보조도구를 활용하도록 하고
  - ③ 작업시 개인보호구(보호장갑, 보호의, 보안면, 방독마스크)를 착용하고 작업하는 등 안전한 작업방법에 대한 작업수칙을 제정하여야 함.

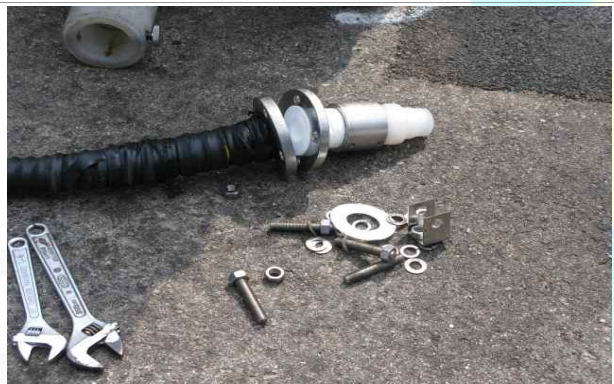
사진 2.이송라인 끝단 커플러 해체 모습
