프레온가스 냉매 제조공정 냉매누출사고

발생일시: '13.05.27(월) 14:55

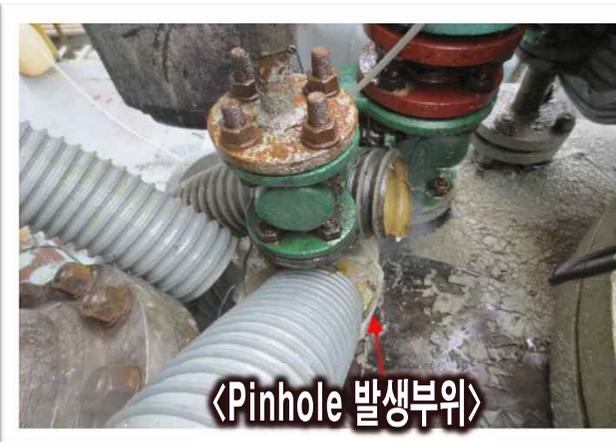
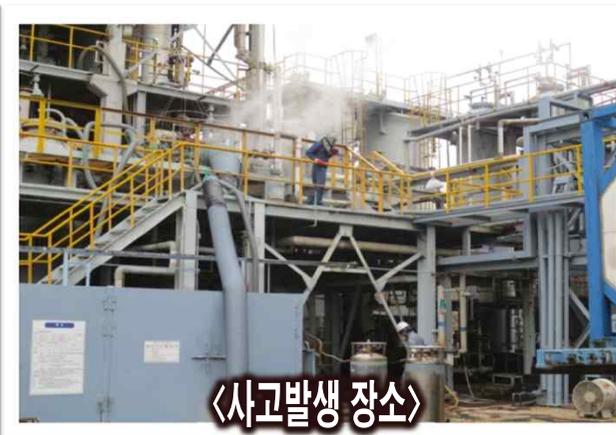
운휴중이던 공장의 재가동을 위하여 시운전 중에 반응기의 상부 노즐에 위치한 Pinhole(누출공)을 통해 프레온 가스가 10분간 누출된 사고임

- 인적피해 없음, 냉매 약 5kg 누출

- 부식에 의하여 Pinhole(누출공)이 발생한것으로 추정
- ➔ 부식이 발생하지 않도록 도색 또는 적절한 재질선정
- ➔ 주기적으로 부식여부 확인
- ➔ 재가동전 기밀시험 실시
