선박의 화물창 내부 진입 중 떨어짐

< 재 해 개 요 >

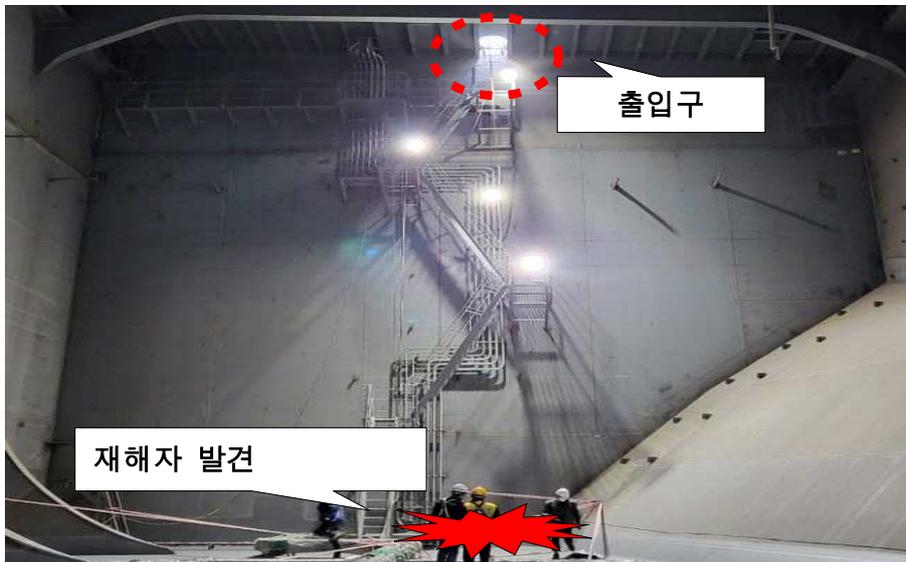
【재해 상황도】

2022. 1. 19.(수) 08시 30분경 영암군 삼호읍 소재 ○○○ 사업장내 안벽에 위치한 선박의 화물창 입구에서 화물창 내부 청소작업을 위해 진입하던 작업자 4명 중 1명이 약 19m 아래 화물창 바닥에서 발견된 재해임

□ 사고형태 및 피해정도 : 떨어짐 / 사망 1명

○ 추락방지조치 보완

- 개방된 공간을 방호할 수 있도록 안전난간의 높이를 연장설치 하거나, 방호망 또는 안전대 걸이시설 등 추락을 방지할 수 있는 조치를 보완해야 함

○ 감시인 배치

- 근로자가 밀폐공간에서 작업을 하는 동안 작업상황을 감시할 수 있는 감시인을 지정하여 밀폐공간 외부에 배치해야 하며 근로자에게 이상이 있을 경우 구조요청 등 필요한 조치를 한 후 즉시 관리감독에게 알려야 함
