자재 운반 중인 지게차의 바퀴에 끼임

< 재 해 개 요 >

본 속보는 동종재해 예방을 위해 조선업재해예방센터에서 제작하여 제공하는 것이므로 동종 시설의 자체점검 및 적절한 조치실시, 근로자교육 자료 등으로 활용 바랍니다.

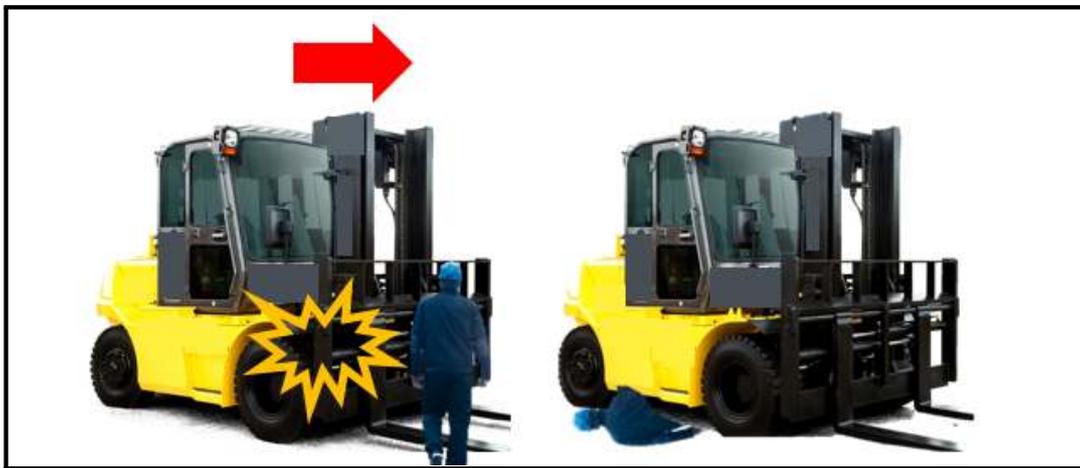
【재해 상황도(추정)】

2022. 10. 19.(수) 08:16경 경남 거제시 소재 000 사업장에서 피재자가 자재 운반 중인 지게차와 접촉하여(피재자가 바퀴에 끼인 채 발견) 사망한 재해임.

※ 포크에 짐을 실지 않았으며 자재는 지게차 후방에 연결한 대차를 통해 운반 중이었음

□ 사고형태 및 피해정도 : 끼임 / 사망 1명

○ 작업계획서 작성 및 접촉 방지조치 실시

- 차량계 하역운반기계 등을 사용하는 작업의 경우 위험을 방지하기 위한 작업계획서를 작성하고 이에 따라 작업하도록 하여야 함
- 차량계 하역운반기계 등에 접촉되어 근로자가 위험해질 우려가 있는 경우 근로자를 출입하지 않도록 하거나 유도자를 배치하고 유도하도록 하여야 함

○ 지게차 임의개조 및 주 목적외 사용 금지

- 지게차의 하역·운반은 제조목적대로 사용하고 임의개조 및 주 목적외 사용을 금하며, 필요 시 제조목적에 부합한 적절한 장비를 사용할 것

○ (권고) 건설기계·차량계 하역운반기계 등의 이동이 잦은 사업장 내 구역 선정 및 안전조치 강화

- 건설기계 등이 보행자와 충돌·접촉할 위험이 높은 사업장 내 도로 또는 구역을 선정하고, 경고표지 강화, 반사경 설치, 횡단보도 도색 등 보행자 안전통로 확보, 관계자 교육 등의 실시를 권고함
