창틀 하부에 올라서서 창틀 해체 중 떨어져 1명 사망

| 공 사 명 | OO초등학교 외부창호교체 공사 | 발생일시 | 2017. 7. 8(토) 11:00분경 |

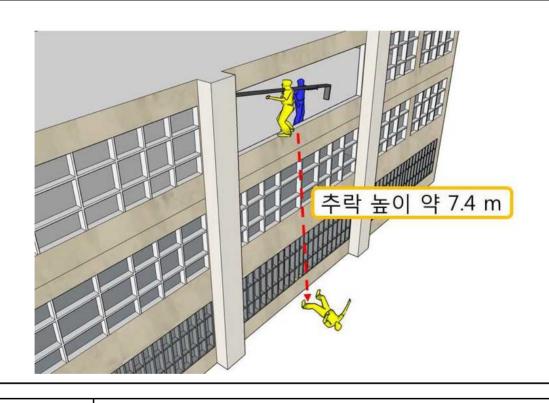
재 해 상 황 도

| 공 사 명 | OO초등학교 외부창호교체 공사 | 발생일시 | 2017. 7. 8(토) 11:00분경 |
|---|---|---|---|
| 재해개요 | 2017. 7. 8(토) 11:00경 부산광역시 수영구 소재 OO건설에서 시공하는 OO초등학교 외부창호교체 공사 현장에서 OO건설 소속 재해자(남, 59세, 해체공)가 창틀 하부에 올라서서 외벽에서 분리된 상부 창틀 절단 중 몸의 중심을 잃고 창밖 바닥으로 떨어져(H≒7.4m) 병원으로 이송하여 치료 및요양 중 2017. 9. 7(목) 03:58분경 사망한 재해임 | | |

O 단부의 추락방지 조치 철저

- 3층 창틀 해체 작업시 창밖 외부로 추락할 위험이 있으므로 외부에 비계를 이용 안전한 작업 발판을 설치한다.
- 비계 등의 설치가 곤란한 경우 건축물 내부 기둥 등에 안전대 부착 설비(안전블록+고정 앵커 등)를 설치하고 근로자에게 안 전대를 지급하고 안전대를 부착한 상태로 작업을 실시하여야 한다.

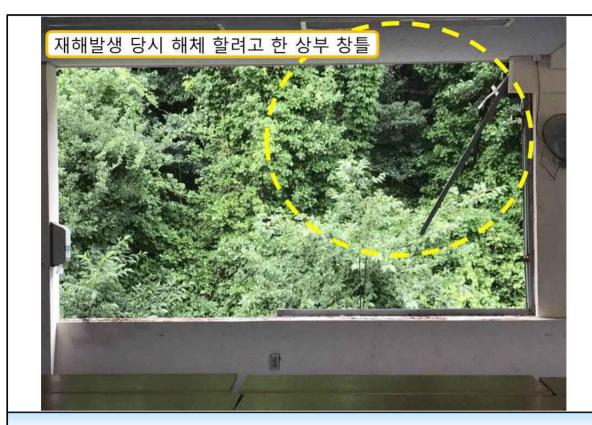
재해발생 당시 해체한 창틀

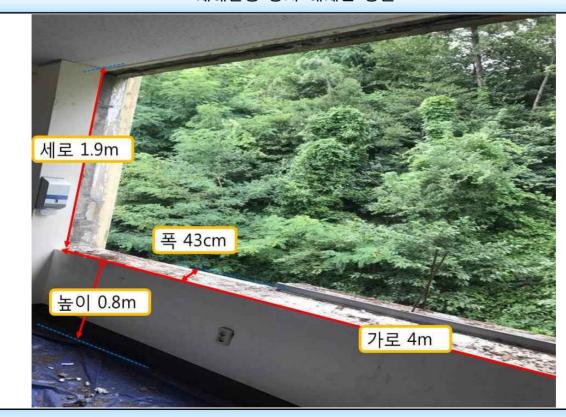
재해발생 당시 해체한 창틀

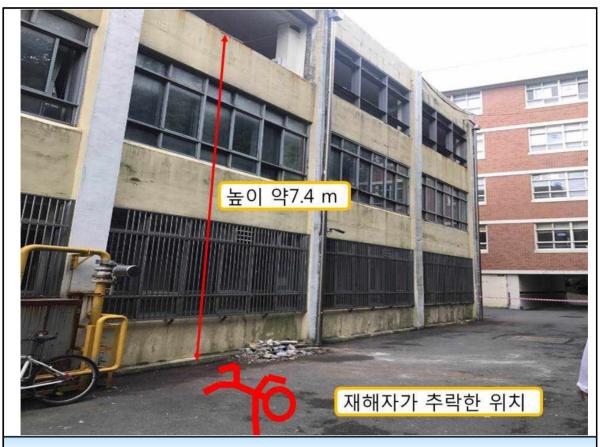
재해자 추락 위치(하부에서 촬영)

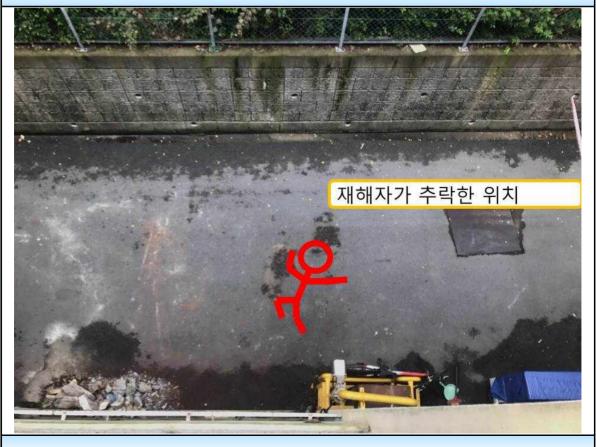
재해자 추락 위치(상부에서 촬영)
