## 건본주택 설치 중 철골지붕에서 떨어짐

| 공 사 명 | 건본주택 설치 | 발생일시 | 2019.08.01.(목) 09:00경 |

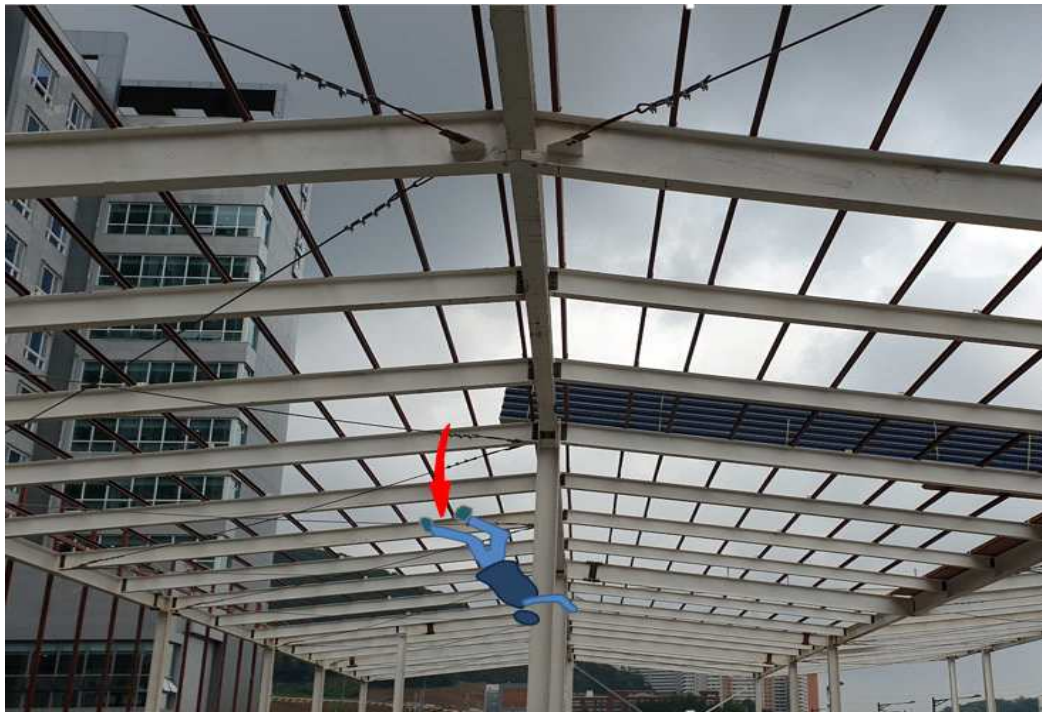
### 재 해 상 황 도

| 재해개요 | 2019년 8월 1일(목) 09:00경 인천 서구 소재 아파트 건본주택 설치 현장에서 00(주) 소속 작업자(남,만54세,판넬조립공)가 건본주택 철골지붕 위에서 이동식크레인으로 인양된 지붕용 샌드위치판넬 묶음을 철골지붕 위에 야적하는 작업 중, 우천으로 작업이 중지되어 철골지붕 거더(폭 350mm)에서 지상으로 내려 오기 위해 이동하다 중심을 잃고 미끄러지며 철골지붕 거더에서 2층 바닥슬라브(H≒7m)으로 떨어져 병원으로 후송 후 치료 중 사망한 재해임 | | |

| 안전대책 | <p>○ 추락의 방지 실시</p> <ul style="list-style-type: none"> <li>- 사업주는 근로자가 추락하거나 넘어질 위험이 있는 장소에는 비계(飛階)를 조립하는 등의 방법으로 작업발판을 설치하여야 하며, 작업발판을 설치하기 곤란한 경우 기준에 맞는 추락방호망을 설치하여야 함.</li> </ul> <p>○ 중량물취급 작업계획서 작성</p> <ul style="list-style-type: none"> <li>- 사업주는 철골 조립작업 등 중량물 취급작업을 할 때에는 작업자의 위험을 방지하기 위하여 해당 작업 전 사전조사를 하고 조사결과를 고려하여 작업계획서에 추락, 낙하, 전도, 협착, 붕괴위험에 대한 내용을 포함하여 작성하여야 함</li> </ul> |
