## 주차타워 철골 상부 지붕 판넬 설치 중 떨어짐

| 공 사 명 | 00 증축공사 | 발생일시 | 2021.03.17(수) 13:16경 |

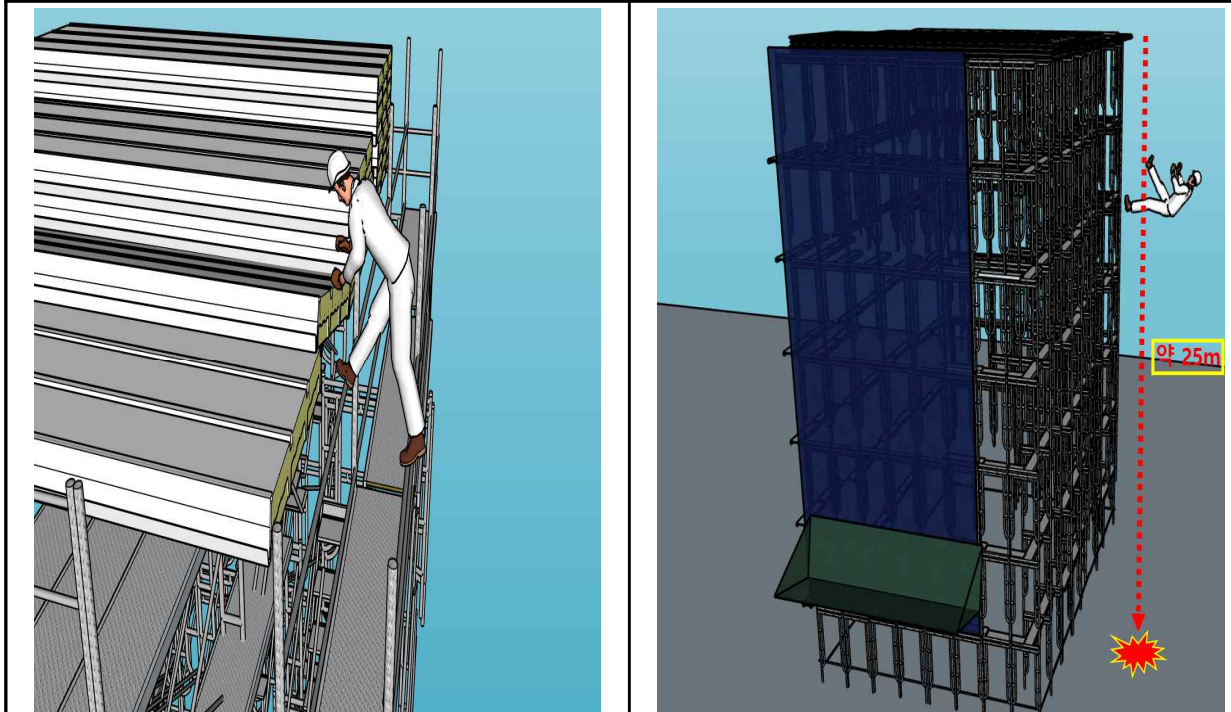
### 재 해 상 황 도

| 재해개요 | <ul style="list-style-type: none"> <li>○ 2021. 3. 17.(수) 13:16분경 경남 소재 00 증축공사 현장에서</li> <li>○ 주차타워 철골 지붕 판넬공이 외부 비계를 닫고 그라스울 샌드위치 판넬(7m x 1m, 약 130kg)을 설치하던 중 몸의 중심을 잃고 지상 콘크리트 바닥(h≒25m)으로 떨어져 사망한 재해임</li> </ul> | | |

| 안전대책 | <ul style="list-style-type: none"> <li>○ 추락에 의한 위험 방지조치 실시 <ul style="list-style-type: none"> <li>- 철골 상부에서 지붕 판넬 설치작업을 하는 경우 추락위험을 방지할 수 있도록 지붕 단부 위치에 작업발판 및 비계 외측에 안전난간을 설치하고, 지붕 철골 및 비계 사이에는 추락방호망을 설치하여야 함</li> <li>- 추락방호망을 설치하기 곤란한 경우 작업자에게 안전대를 지급·착용하도록 하여야 함</li> </ul> </li> </ul> |
