안전보건 가이드라인

# 장마철 건설현장

2016. 5.

고용노동부

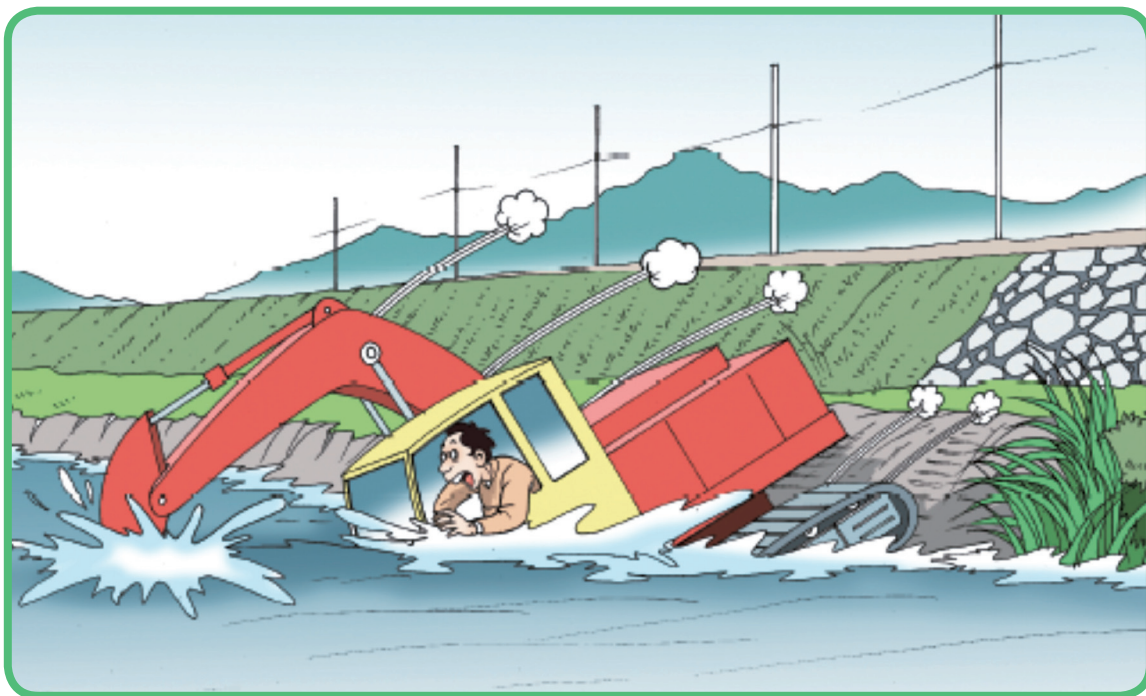
### 1 재 해 상 황 도

| 재해개요 | ○○재해위험지구 정비사업 현장에서 하청업체 소속 피재자가 굴삭기(0.2m³)를 이용하여 오타방지망을 제거하던 중 하천 가장자리에서 미끄러져 전도되면서 익사 | | |
