자동차 정비 작업

자동차 정비를 위한 판금, 하체, 엔진 및 타이어 교체작업

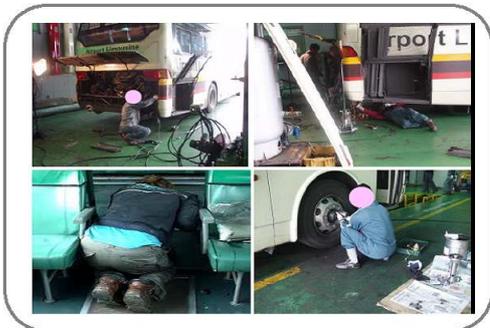
전

- 수공구 사용에 따른 과도한 힘의 사용 및 진동 발생
- 작업장 바닥면과의 접촉스트레스 및 부적절한 작업자세로 인한 신체부담 발생

- 자동타이어 탈착기를 이용한 신체부담 저감 및 저진동 공구 사용
- 작업복에 무릎보호대 부착 및 진동장갑 착용
- 차량하부 작업시 전용보조 작업대 사용
