재해 개요

- 2020.08.03.(월) 14:40분경 변전소 외벽교체 및 기타공사 현장에서 일용직 근로자(판넬공)가 시스템비계 3단 작업발판 위에서 건물 정면부 외벽 판넬 설치작업 중 건물 외벽과 작업발판 끝 사이 개구부로 몸의 중심을 잃고 약 5m 아래 환기구 덮개(스틸 그레이팅) 위로 떨어져 병원 치료 중 08.03.17:10분경 사망한 재해임.

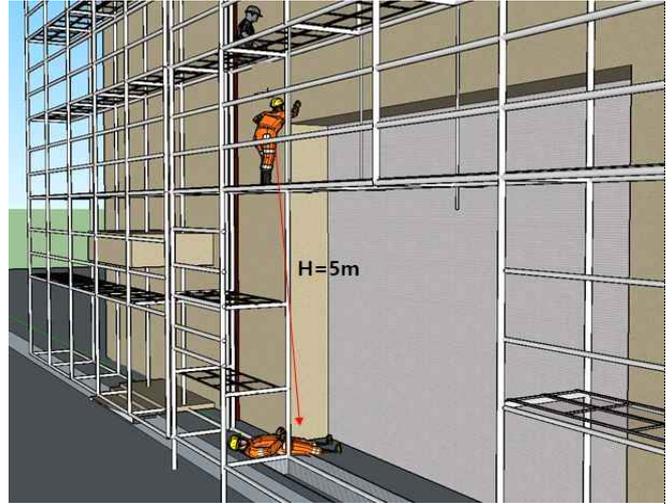
- 시스템 비계 작업발판 끝 추락방지 미조치**
 - 사업주는 외벽 판넬 설치작업용 시스템 비계 작업발판 끝 개구부로 추락할 위험이 있는 장소에는 안전난간을 작업발판 끝 내·외측면 모두 설치하여야 하나 내측에는 안전난간을 미설치한 상태에서 작업 중 사고발생

- 작업발판 끝 추락방지 조치 철저**
 - 사업주는 작업발판 끝에 개구부가 발생하지 않도록 시스템 비계 작업발판 끝 내·외측면에 안전난간 설치 등 추락방지조치 철저
- 개인보호구 지급 및 착용상태 관리감독 철저**
 - 사업주는 근로자가 추락할 위험이 있는 장소에서 작업을 할 때에는 안전모, 안전대 등 개인보호구 지급하고 올바르게 착용한 상태에서 작업하도록 관리·감독하여야 함
