# 염소가스 충전 중 누출사고

발생일시: '13.03.05(화) 08:48

경북 구미시 소재 (주)○○ 케미칼에서 액체염소 충전이 완료된 후 세정기의 송풍기 고장으로 배관내에 체류되어 있던 염소가스가 누출되어 작업자1명이 중독되고 인근 사업장 근로자가 대피한 사고

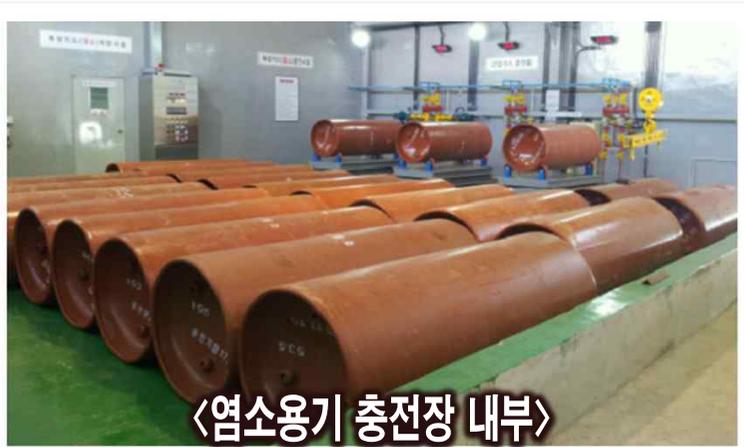
〈염소용기 충전장 내부〉

- 세정기의 송풍기 고장으로 배관내 잔류 염소가스가 배기덕트에서 국소배기장치 덕트를 통해 역류되어 작업장으로 누출
- ➔ 송풍기 정지시 경보장치 설치 및 긴급차단밸브 연동
- ➔ 염소 충전작업 작업수칙 준수 및 작업전 점검 철저

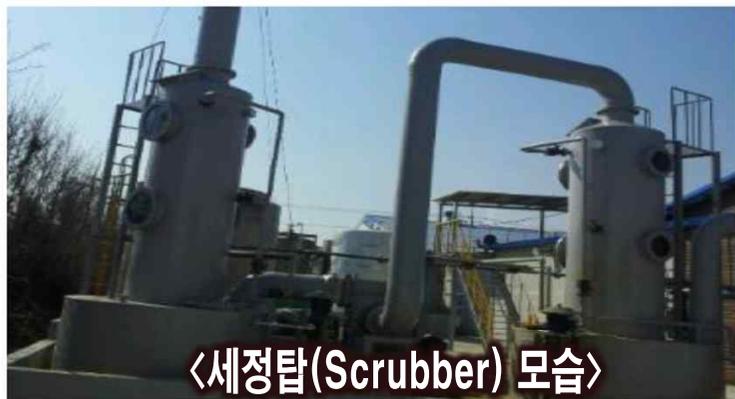
〈세정탑(Scrubber) 모습〉
