감광제 연료공정 원심분리기 폭발사고

발생일시: '13.01.11(금) 11:15

재해개요

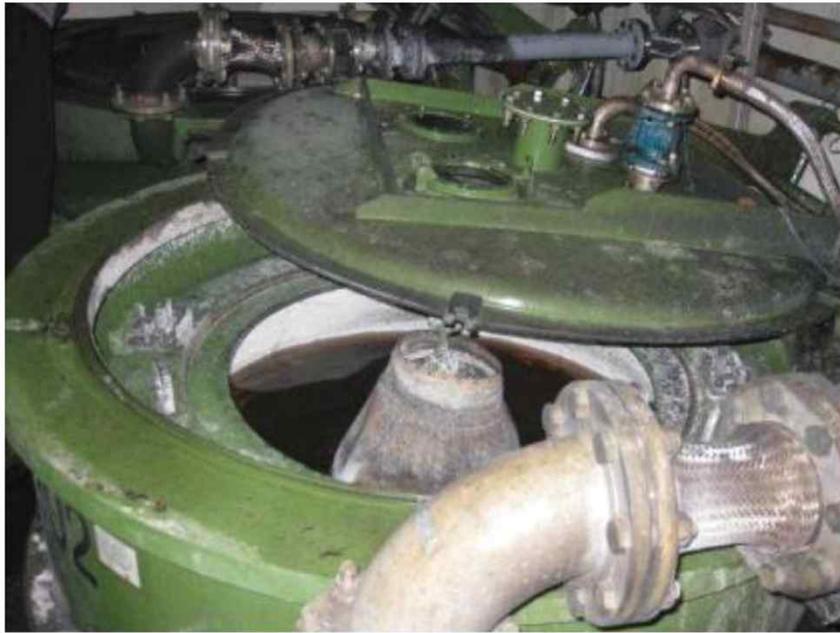
○○상사(주) 감광제 원료 생산공정에서 원심분리기를 이용하여 감광제 원료, 물, 톨루엔을 분리하는 작업 중 원심분리기의 내부에서 폭발이 발생하여 작업자 1명 사망, 원심기 2대 전파한 사고임.

〈폭발이 발생한 원심분리기〉

- 원심분리기에 불활성가스(질소) 미공급(질소 미공급으로 폭발분위기 형성)
- 작업절차 미준수(지침서에 의하면 가동전에 질소를 투입하게 되어 있으나 생략함)
- 점화원 관리 미흡(원심기 주요부가 테프론으로 코팅되어 있으나 정전기 방출수단 미고려)
- 작업관련 교육 미실시(신규작업자에 대하여 직무관련 교육 미실시)

- ➔ 원심분리기에 불활성 가스 공급
- ➔ 작업절차 준수
- ➔ 점화원 관리 철저
- ➔ 직무와 관련된 교육실시

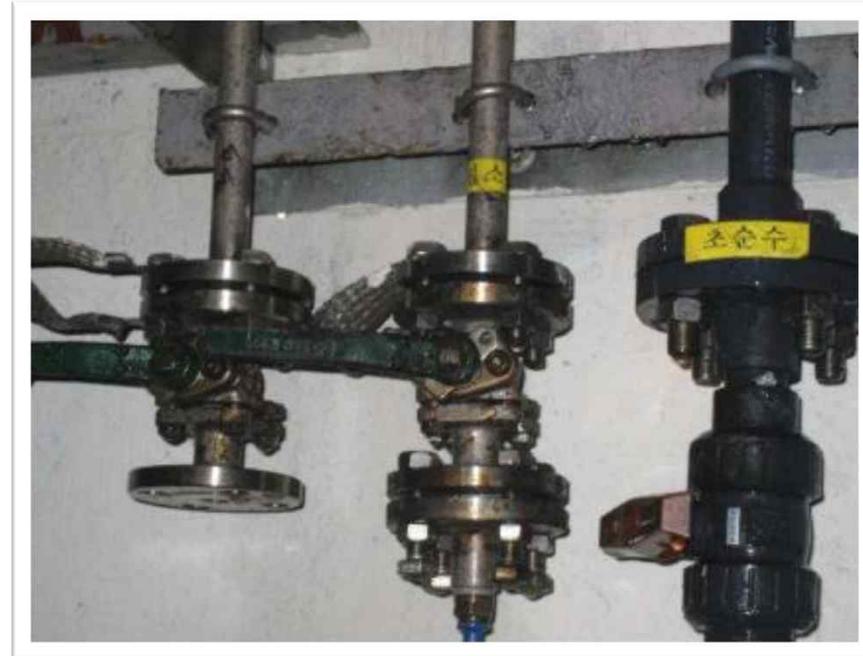
〈차단되어 있는 질소공급밸브〉
