## 선박수리를 위한 용접작업 중 바닥으로 떨어짐

### < 재 해 개 요 >

### □ 사고형태 및 피해정도 : 떨어짐 / 사망 1명

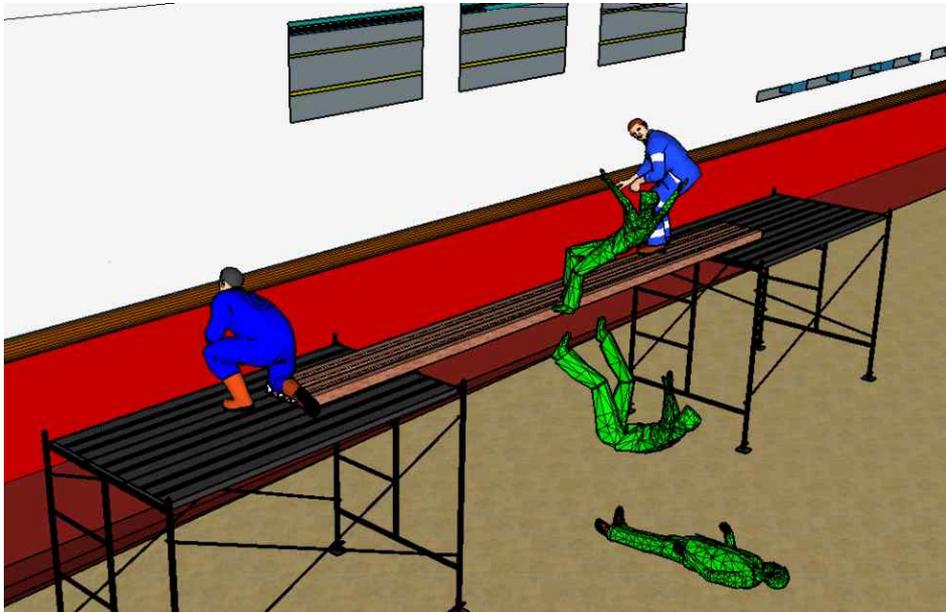
【재해발생 장면 추정도】

2023. 6. 29.(목) 13:45경 전남 여수시 소재 ○○○ 사업장에서 선박수리(방현대 보수)를 위해 작업발판 위에서 용접작업중이던 작업자가 1.65미터 아래 작업장 바닥으로 떨어진 후, 2023. 7. 22. 사망한 재해임

- 작업발판 등 근로자가 추락할 위험이 있는 장소에는 안전난간 등의 방호조치를 충분한 강도를 가진 구조로 설치해야 함
- 난간을 설치하는 것이 매우 곤란하거나 작업의 필요상 임시로 난간 등을 해체해야 하는 경우에는 근로자에게 안전대를 착용하도록 하는 등 추락위험을 방지하기 위한 조치를 해야 함.

- 물체가 날아올 위험 또는 근로자가 추락할 위험이 있는 작업을 하는 경우에는 근로자에게 안전모 및 안전대를 지급하고 착용하도록 해야 함.
