## 미끄러지는 차량에 끼임

| 공 사 명 | 00하수관로정비 사업 | 발생일시 | 2020. 1. 10.(금) 10:8분경 |

### 재해개요

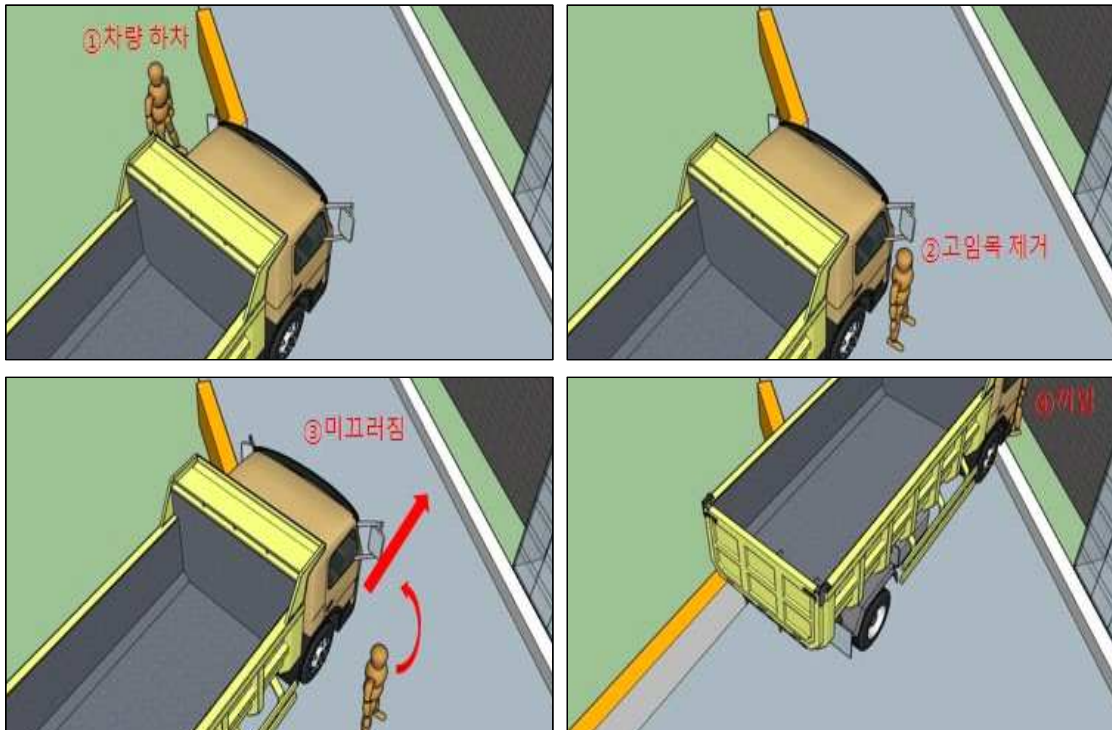
### 재 해 상 황 도

2020. 1. 10.(금) 오전 10시 8분경 부산시 동구 소재 하수관로 정비 현장에서 재해자는 파쇄된 콘크리트 등을 덤프트럭에 싣기 위해 차량 시동 후 하차하여 고임목을 제거하였고, 차량이 경사진 도로 전방으로 미끄러지자 차량을 정지시키려하다 벽과 덤프트럭 사이에 끼여 사망한 재해임.

※ 재해자는 차량하차 시 주차브레이크를 완전히 체결하지 않거나, 미 체결한 것으로 추정됨

#### ○ 운전위치 이탈 시 차량 이탈방지 조치 실시

- 차량계 건설기계의 운전자가 운전위치를 이탈하는 경우 차량의 원동기를 정지시키고 주차브레이크 등을 확실히 거는 등 갑작스러운 주행이나 이탈을 방지하기 위한 조치 실시

#### ○ 사전조사 실시 및 작업계획 근로자에게 주지

- 차량계 건설기계를 사용하는 작업 시 근로자의 위험을 방지하기 위해 해당 작업장소의 지형 및 지반상태에 대한 사전조사 후, 조사 결과를 고려하여 차량계 건설기계의 운행경로 및 작업방법을 정하고 근로자에게 주지하여 계획에 따라 작업하도록 조치
