## 낙하하는 건설용 리프트 운반구에 깔림

### 재해개요

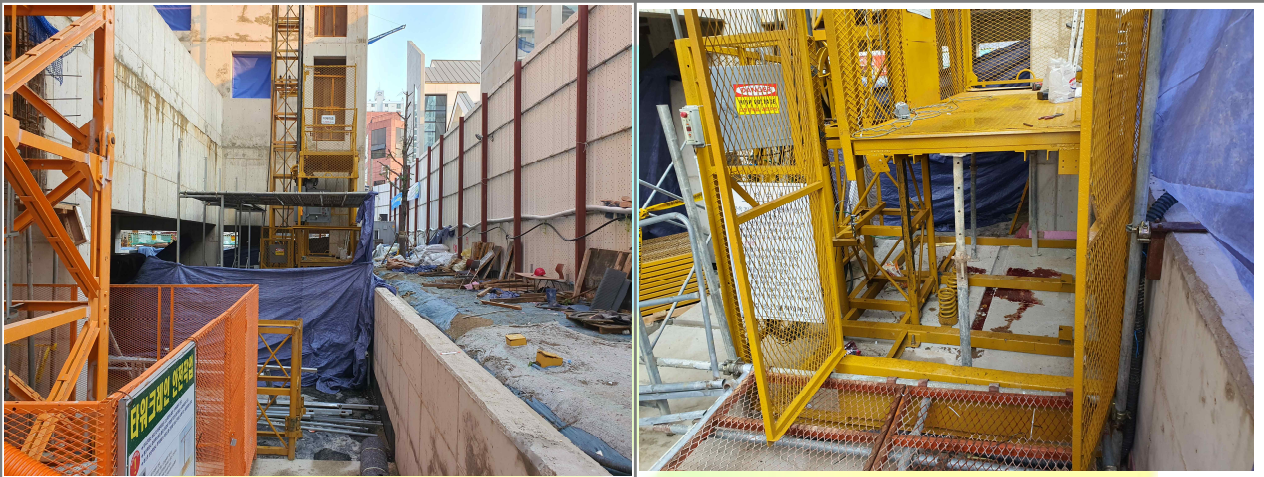
### 재해상황도

2023.06.11.(일) 15:40경 광주광역시 남구 소재, 「H건설(주) / 봉선동 0000 아파트 신축」현장에서 재해자가 건설용 리프트 방호울타리 안에서 작업 중, 불시에 하강하는 리프트 운반구에 깔려 사망

- 건설용 리프트 설치 시, 작업지휘자를 선임하여 작업방법을 결정하고 위험지역(리프트 운반구 하부) 출입을 통제하거나 불시낙하방지 조치(씨포트 설치 등) 철저
