톤백의 걸이용 로프를 지게차의 포크에 걸어주는 작업 중 추락하여 사망

2016년 6월 8일

로프 걸어주기 작업

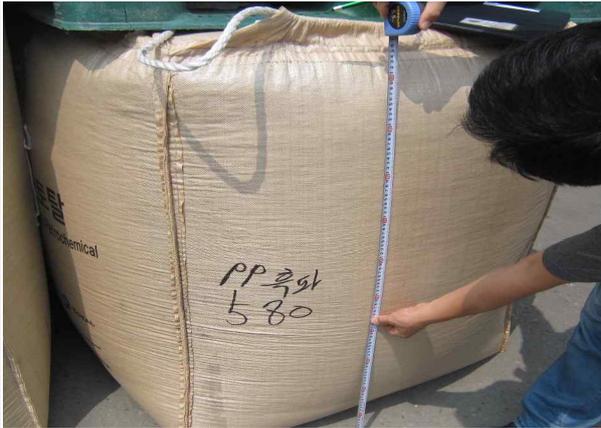
<기인물 톤백>

2016.06.08(금) 오전10:00경 경북 구미시 소재 사업장의 제품보관 야적장에서 톤백(500Kg~600Kg)을 출하하기 위해 톤백의 걸이용 로프를 지게차의 포크에 걸어주는 작업을 피재자와 지게차운전자가 2인 1조로 실시하였고, 지게차 운전자가 지게차로 사출성형 재료가 포장된 톤백을 트럭에 적재한 후 출하 장소에 돌아왔을 때, 피재자가 현장에 쓰러져 있는 것을 발견하여 병원으로 후송하였으나 6월10일에 사망하였음

- 지게차로 중량물 운반 작업 시 작업 지휘자 배치
차량계 하역 운반기계 등에 접촉하여 근로자가 위험해 질 우려가 있는 장소에는 작업지휘자 배치 또는 작업지휘자가(유도자)가 없을 경우 근로자의 출입을 통제하여야 함
- 안전모, 안전대 착용
추락, 넘어짐, 충돌 등에 의해 발생할 수 있는 재해예방을 위하여 안전모 및 안전대를 지급하고 이를 착용하도록 하여야 함
- 고소 작업 시 추락방지조치 실시
추락하거나 넘어질 위험이 있는 장소에서 작업을 할 때 추락위험을 방지하기 위하여 비계설치, 고소작업대 설치 등 필요한 조치를 하여야 함

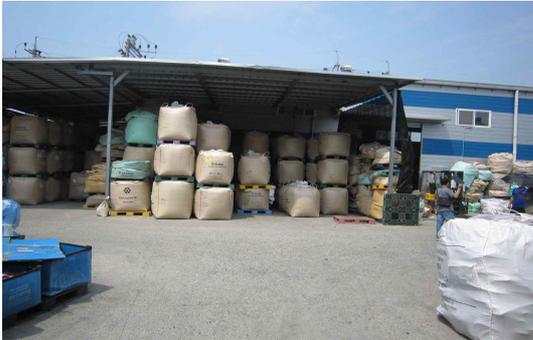
<야적장 전경>

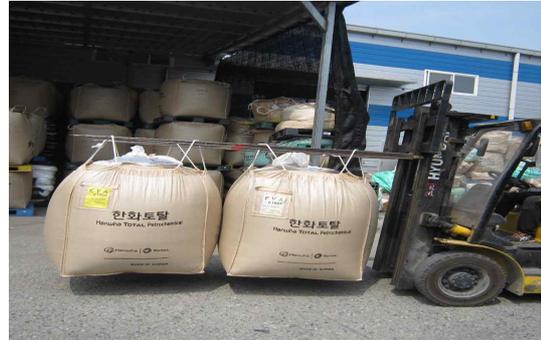
<톤백 로프가 지게차의 포크에 걸려있는 사진>

- 지게차로 중량물 운반 작업 시 작업 지휘자 미배치
- 안전모, 안전대 미착용
- 고소 작업 시 추락방지조치 미실시
