| 축사지붕 위에서 선라이트를 밟아 떨어짐 | | | |
| 공 사 명 | ○○○개인 축사보수공사 | 발생일시 | 2018. 3. |
| 재해형태 | 떨어짐 | 재해정도 | 사망 1명 |

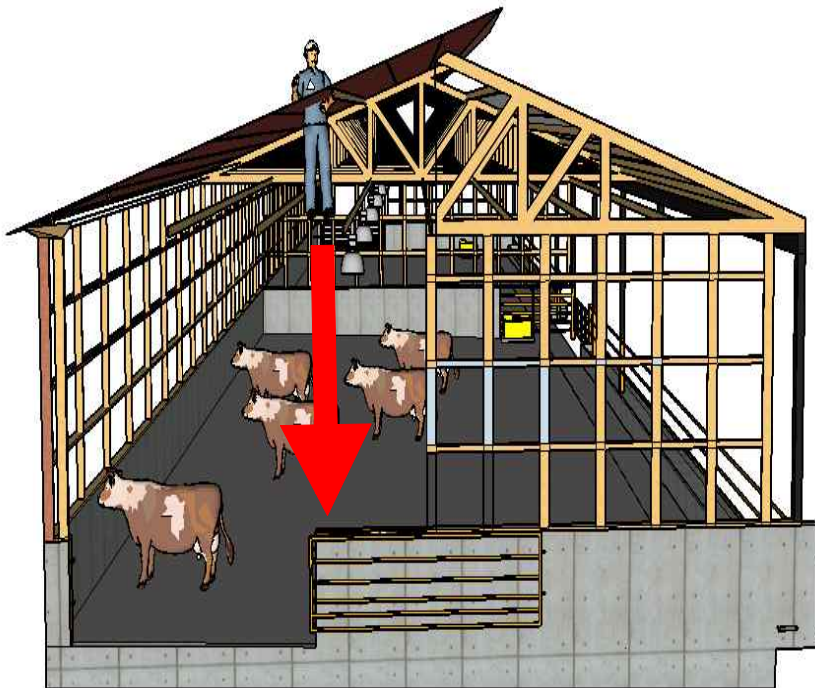
| 축사지붕 위에서 선라이트를 밟아 떨어짐 | | | |
|---|---|---|---|
| 재해개요 | 2018. 3.경 경북 소재 ○○○ 개인이 시공하는 축사보수공사현장에서 재해자가 축사지붕 위에 올라가 선라이트 교체작업 중 낡은 선라이트를 밟아 파손되면서 축사 콘크리트 바닥으로 떨어져(h=6m) 병원 치료 중 2018.4.경 사망한 사고임 | | |
| <p>축사 지붕위(h=6m)에서 선라이트를 밟아 파손되면서<br/>재해자가 콘크리트 바닥으로 떨어짐</p> | | | |

| 축사지붕 위에서 선라이트를 밟아 떨어짐 | | | |
|---|---|---|---|
| 안전대책 | <p>○ 떨어짐 방지 조치 실시</p> <p>- 축사 지붕 위(h=6m)에서 선라이트 교체작업을 함에 있어, 작업 또는 이동시 낡은 선라이트를 밟아 선라이트가 파손되어 근로자가 떨어질 우려가 있을 경우에는 폭 30cm이상의 작업발판을 설치하여 근로자의 하중을 분산시키거나, 지붕하부에 추락방지망을 설치하여야 함</p> | | |
