해빙기 건설현장 안전보건 길잡이

2020. 2.

해빙기 건설현장
안전보건 길잡이
www.kosha.or.kr

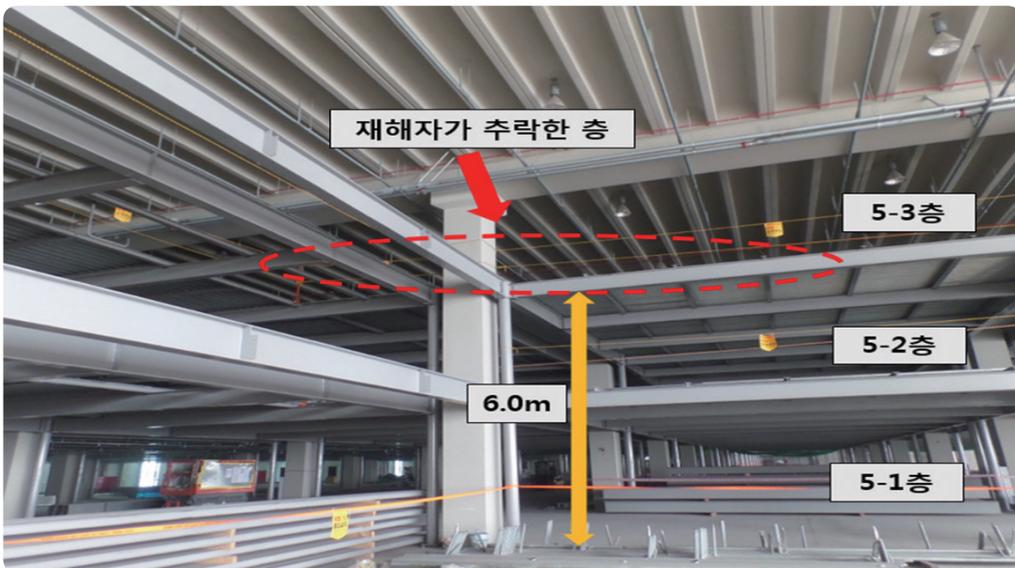
[사진 2] 재해발생구간(지상 5-3층)

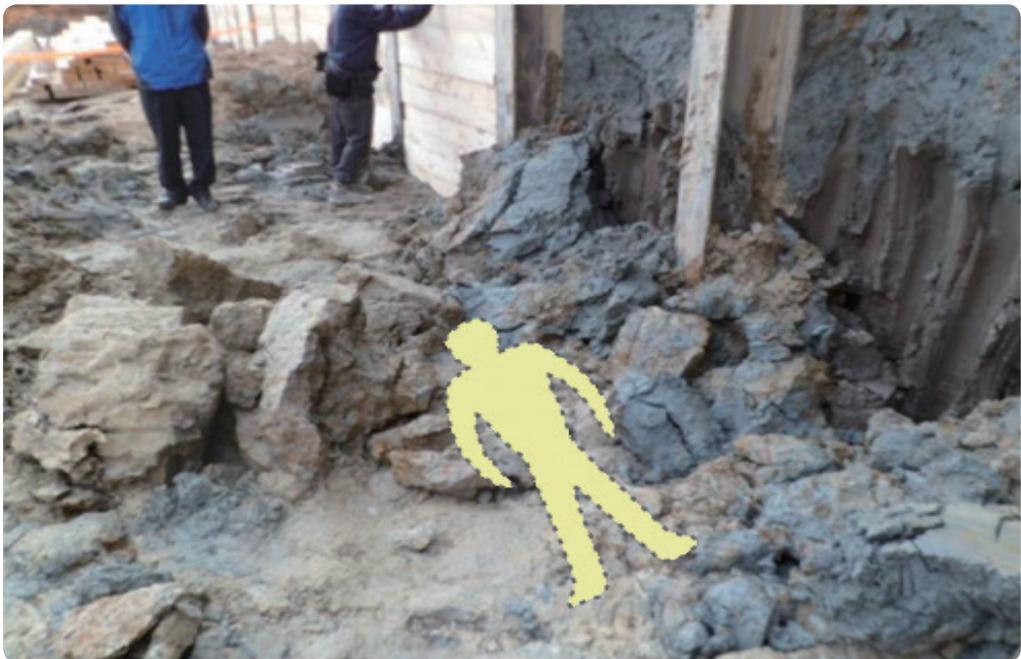
[사진 2] 재해자 발견 당시(추정)

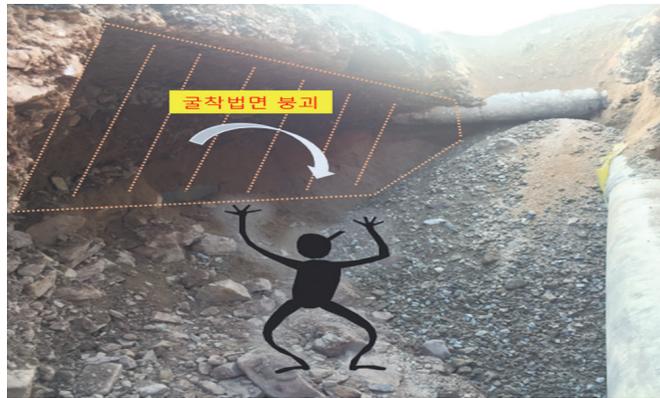
재해 상황도

공사명	○○케미칼 VAM 이송용 지하배관 설치공사	발생년월	2019.02.13(수) 13:25시경
재해형태	무너짐	재해정도	사망 1명
소재지	울산광역시 남구 처용로	공사규모	지하배관 매설(L≒4.4km)
재해개요	2019.02.13.(수) 13:25경 울산광역시 남구 소재 ○○○○(주)에서 시공하는 ○○케미칼 VAM 이송용 지하배관 설치공사 현장에서 트렌치 굴착*(h≒3.3m) 저면에서 피재자가 핀홀 테스트기**를 사용하기 위해 접지선을 연결하던 중 굴착법면 토사가 무너지면서 매몰되어 사망한 재해임

- 사업주는 관로설치 공사 등에서 굴착면의 높이가 2미터 이상 굴착작업시 사전에 형상과 지질상태 등을 조사하고, 이를 바탕으로 흙막이보공의 설치방법과 그 밖의 안전에 관련된 사항들이 포함된 작업계획서를 작성 및 준수하여야 함

- 사업주는 관로설치 공사의 굴착작업에 있어 지반의 무너짐 등으로 근로자에게 위험을 미칠 우려가 있는 경우에는 미리 흙막이보공을 설치하고, 흙막이보공 설치 전에는 근로자의 출입을 금지하는 등 그 위험을 방지하기 위한 조치를 하고 작업해야 함.

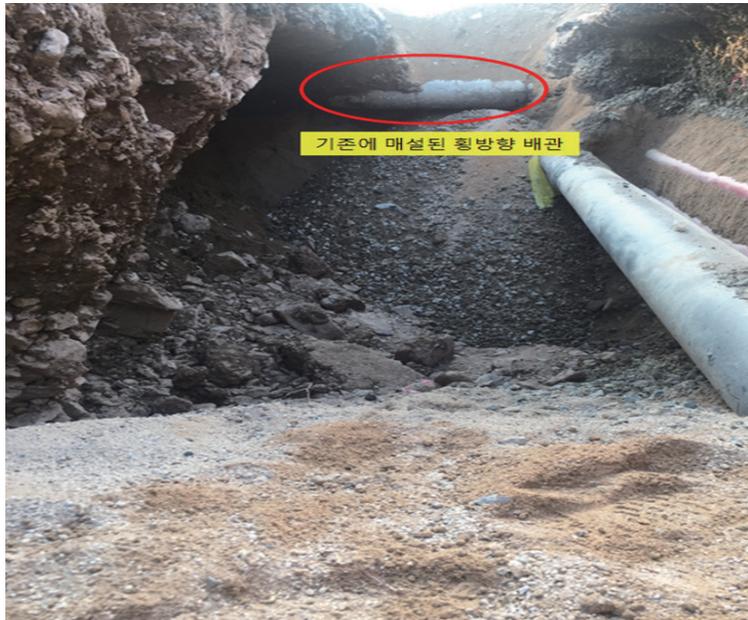
[사진2] 횡방향 배관 매설 전경(기존 매설배관의 영향으로 붕괴에 취약)

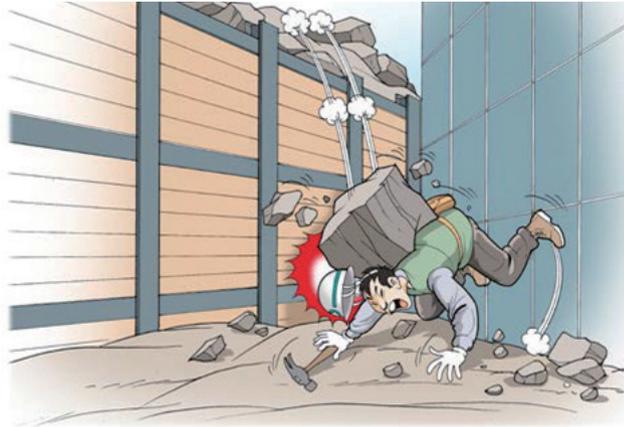
재해 상황도

공사명	경산 000 신축공사	발생년월	2017년 2월 10일 13:50분경
재해형태	맞음	재해정도	사망 1명
소재지	경산시 백천동 166	공사규모	지하 2층, 지상 23층, 12개동
재해개요	2017년 2월 경산시 소재 경산 000 신축공사 현장에서 흙막이가시설 되메우기 구간 하부에 있던 00건설(주) 소속 재해자(보통인부)가 흙막이 가시설 상단에서 약 12m 아래로 떨어진 토석이 머리를 강타하여 사망

- 차량계 건설기계(굴삭기) 작업시 하부 근로자 출입통제 철저
 - 지반의 붕괴 또는 토석 등의 낙하에 의하여 근로자에게 위험을 미칠 수 있는 장소에는 근로자의 출입금지 조치 철저(유도자 배치, 안전표지판 설치 등)
- 흙막이가시설 해체작업구간 낙하에 의한 위험방지 실시
 - 되메우기를 위한 성토재 적치시 흙막이가시설 상단 단부에서 안전한 이격거리를 유지하고 토질에 따른 적정 기울기를 확보 및 낙하의 위험이 있는 토석은 제거하여야 함
- 차량계 건설기계(굴삭기) 작업시 사전조사 실시 및 작업계획서 작성
 - 차량계 건설기계(굴삭기)사용 시 작업시작 전 해당기계의 전략, 지반의 붕괴 등으로 인한 근로자의 위험을 방지하기 위해 해당 작업장소의 지형이나 지반상태 등을 사전에 점검하고, 차량계 건설기계의 종류와 성능, 운행경로, 작업방법 등이 포함된 작업계획서를 작성하고 이를 해당 근로자에게 주지하여야 함

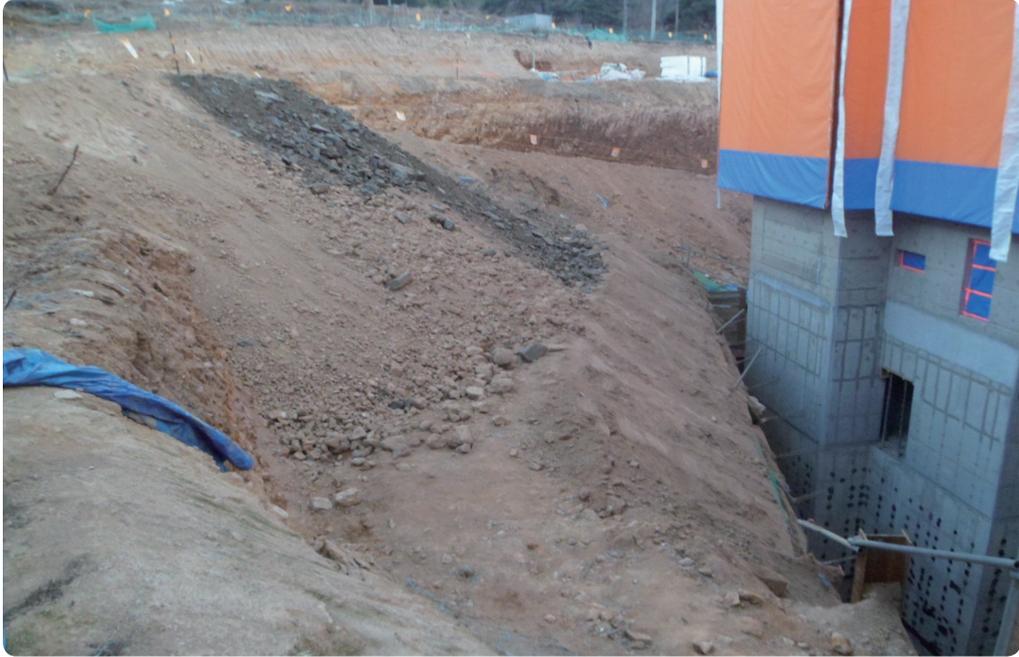
[사진 1] 되메우기를 실시하던 흙막이가시설 상단 성토재 적치모습

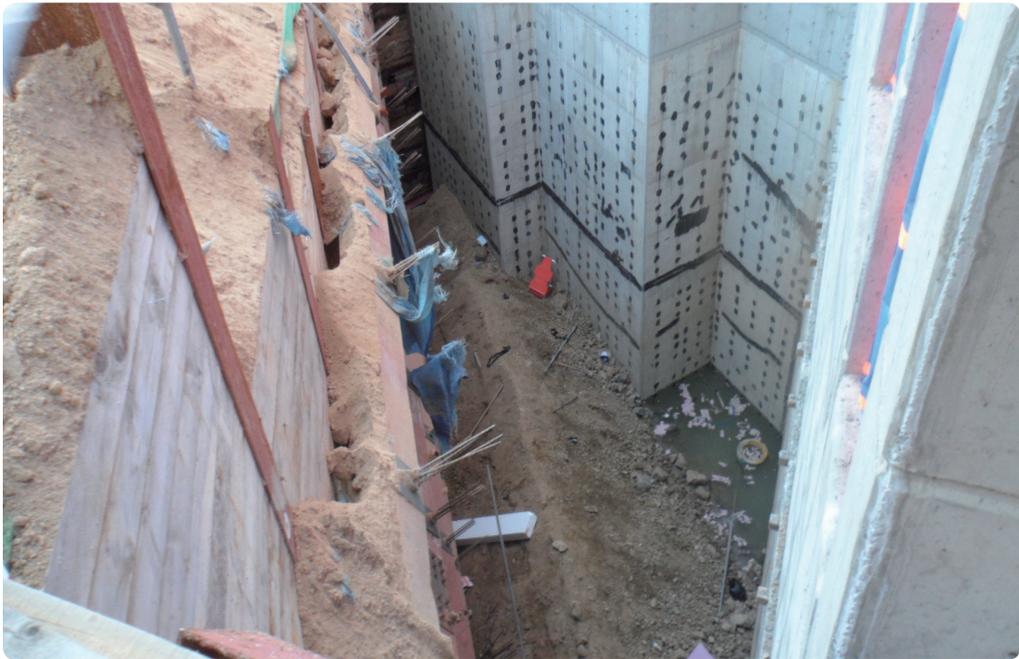
[사진 2] 재해발생 지점인 흙막이가시설 해체구간 모습

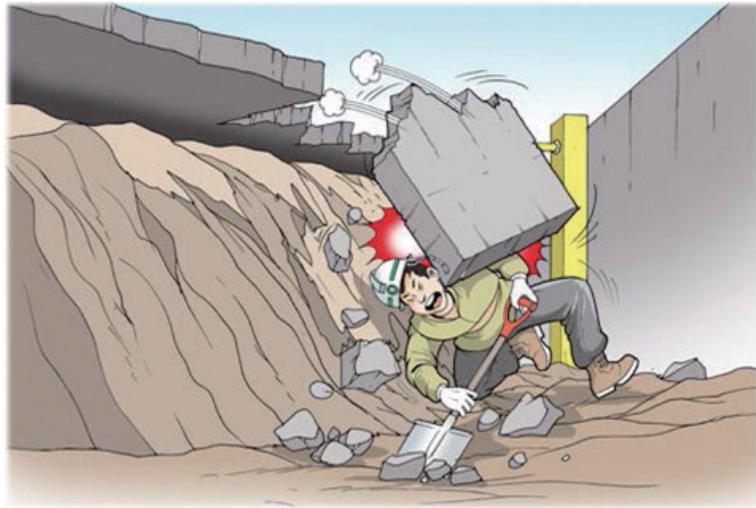
재해 상황도

공사명	○○군 ○○면 농어촌마을하수도 설치공사	발생년월	2017. 2. 23(목) 17:00시경
재해형태	맞음	재해정도	사망 1명
소재지	경북 청송군 부남면	공사규모	오수관로 설치(11.02km) 등
재해개요	2017. 2. 23(목) 경북 청송군 부남면 소재 농어촌마을하수도 설치공사현장에서 협력업체 소속 배관공인 재해자가 굴착깊이 약 2.5m인 터파기 구간 하부에서 맨홀 접속관 주변 토사 제거 작업 중 굴착면 일부가 무너지면서 상부의 기존 도로포장 일부 파손, 아래로 떨어지면서 재해자 머리를 강타하여 사망한 재해임

- **사전조사 및 작업계획서 작성**
 - 사업주는 관로설치 공사 등에서 굴착면의 높이가 2미터 이상 굴착작업시 사전에 형상과 지질상태 등을 조사하고, 이를 바탕으로 흙막이보공의 설치방법과 그 밖의 안전에 관련된 사항들이 포함된 작업계획서를 작성 및 준수하여야 함
- **지반의 무너짐 등에 대한 위험방지 실시**
 - 사업주는 관로설치 공사의 굴착작업에 있어 지반의 무너짐 등으로 근로자에게 위험을 미칠 우려가 있는 경우에는 미리 흙막이보공을 설치하고, 흙막이보공 설치 전에는 근로자의 출입을 금지하는 등 그 위험을 방지하기 위한 조치를 하고 작업해야 함
- **흙막이보공 조립도 준수**

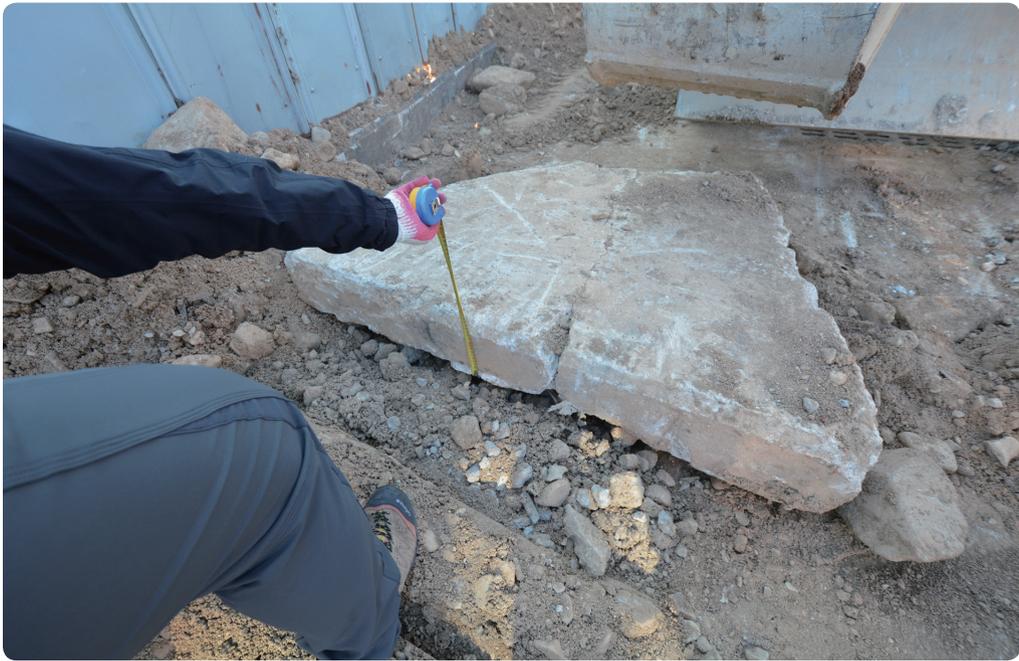
[사진 2] 붕괴사면 상부에서 낙하한 포장재(기인물)

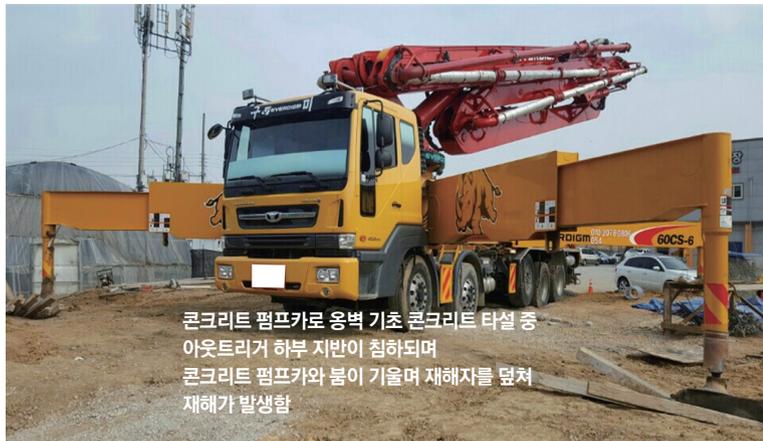
재해 상황도

공사명	근린생활시설 신축사업 부지조성	발생년월	22017. 4. 4.(화) 13:45분경
재해형태	맞음	재해정도	사망 1명
소재지	경북 구미시 고아읍	공사규모	옹벽 시공(L=113.5m) 등
재해개요	2017. 4. 4.(화) 13:45분경 ○○종합건설이 시공하는 경북 구미시 소재 근린생활시설 부지조성 현장에서 재해자(남, 49세, 목공)가 콘크리트 펌프카 붐 끝에 달린 호스를 잡고 옹벽(H=2.0m) 기초 콘크리트 타설작업 중 콘크리트 펌프카 전면부 우측의 아웃트리거 하부 지반 침하 및 고임목 파손으로 콘크리트 펌프카가 기울어지며 하강하는 붐에 맞은 후 깔려 사망한 재해임

콘크리트 펌프카로 옹벽 기초 콘크리트 타설 중 아웃트리거 하부 지반이 침하되며 콘크리트 펌프카와 붐이 기울며 재해자를 덮쳐 재해가 발생함

- 콘크리트 펌프카 사용 시 넘어짐 방지조치 실시
 - 작업 중에 지반의 침하, 아웃트리거 손상 등에 의하여 콘크리트 펌프카가 넘어지는 것을 방지하기 위하여 적절한 조치를 해야 함
- 사전조사 및 작업계획서 작성
 - 근로자의 위험을 방지하기 위하여 해당 작업, 작업장의 지형·지반 및 지층 상태 등에 대한 사전조사를 하고, 조사결과를 고려하여 사용하는 차량계 건설기계의 종류 및 성능, 차량계 건설기계에 의한 안전한 작업방법 등이 포함된 작업계획서를 작성하고 그 계획에 따라 작업을 하도록 하여야 한다

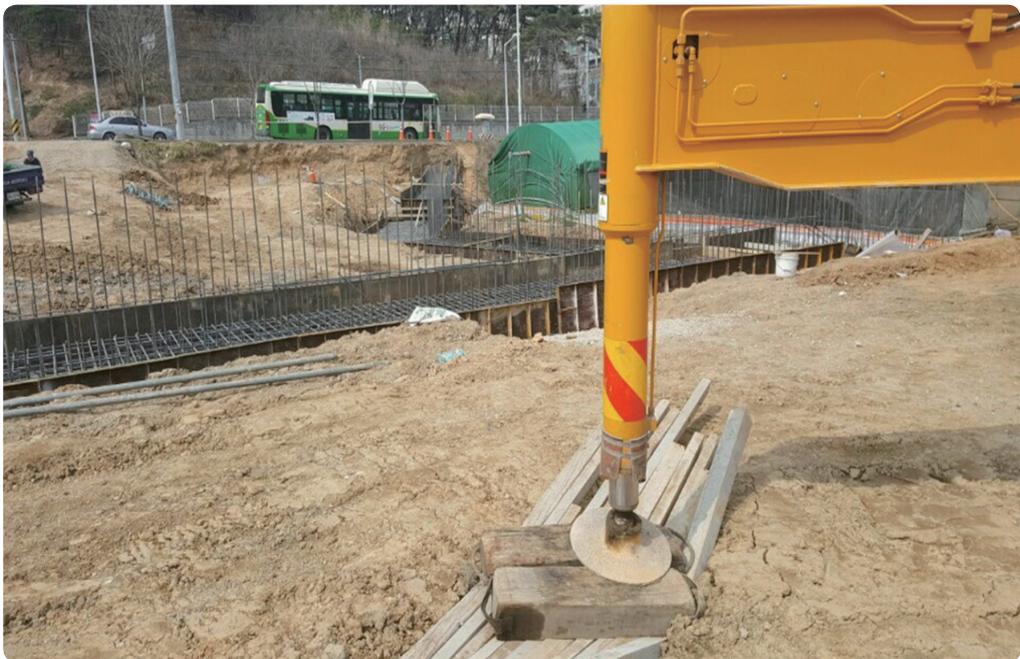
[사진 2] 좌측 아웃트리거 설치 지반 침하상태

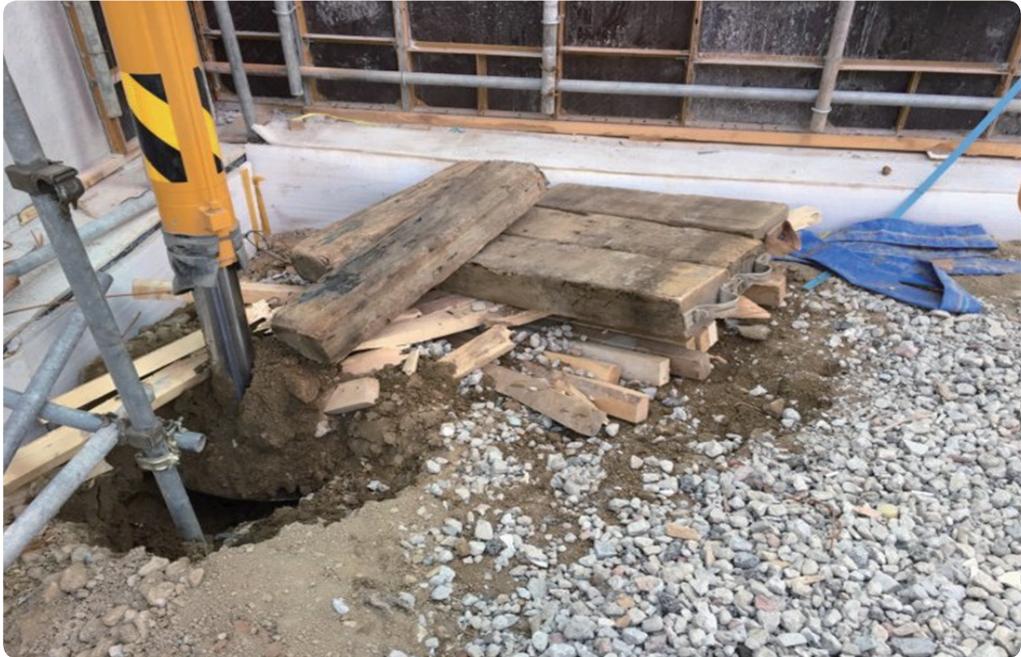
[사진 1] 재해 직후 아우트리거 상태

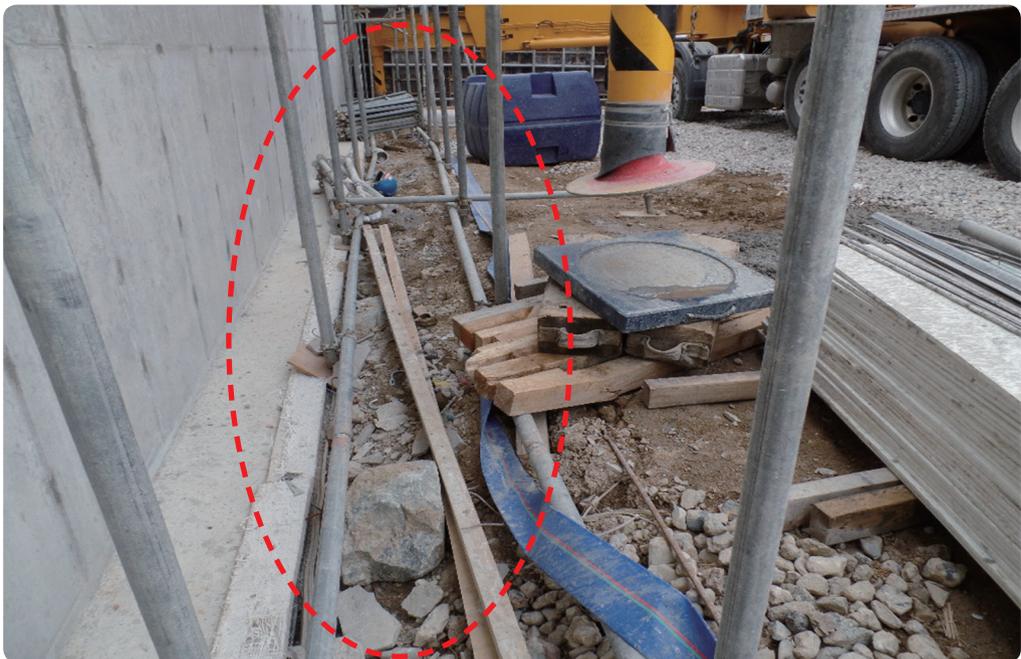
[사진 2] 펌프카 아우트리거가 설치된 되메움 지반

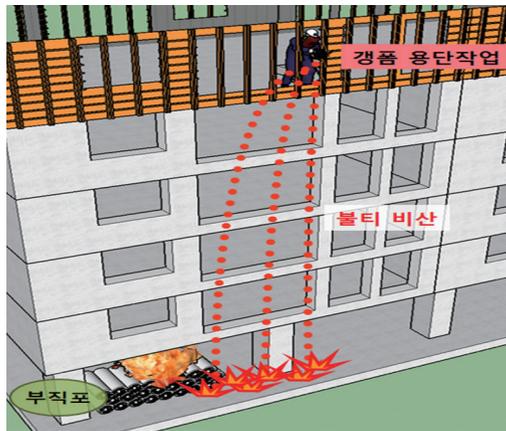
재해 상황도

- 작업장소 : 6층 옥상층
- 작업내용 : 갯폼부재 용단
- 발화장소 : 1층 필로티
- 가연물 : 보온용 부직포

1. 용단 작업 시 화재 발생 및 부적절한 경로로 대피 중 화상
2. 아크용접기를 사용하여 금속 부재를 용단하다가 과도한 불티 발생 (부적절한 작업도구 사용)
3. 용단 불티 낙하 지점의 가연성 물질 방치
4. 화재발생 후 초기진화실패
5. 비상 대응훈련 미실시 및 관리감독 불량 등

- 용접 또는 용단작업으로 인한 불티가 많이 비산하는 작업시에는 화재예방을 위하여 불티 비산방지 덮개, 방화포 등을 사용하여 불티가 다른 곳에 비산되지 않도록 하여야 함.
- 고온의 불티가 비산할 수 있는 용접·용단 작업시에는 작업 전 화재예방을 위하여 주변 가연성 물질을 조사하여 이동 배치하거나 불티비산에 따른 착화방지 조치를 하여야 함.

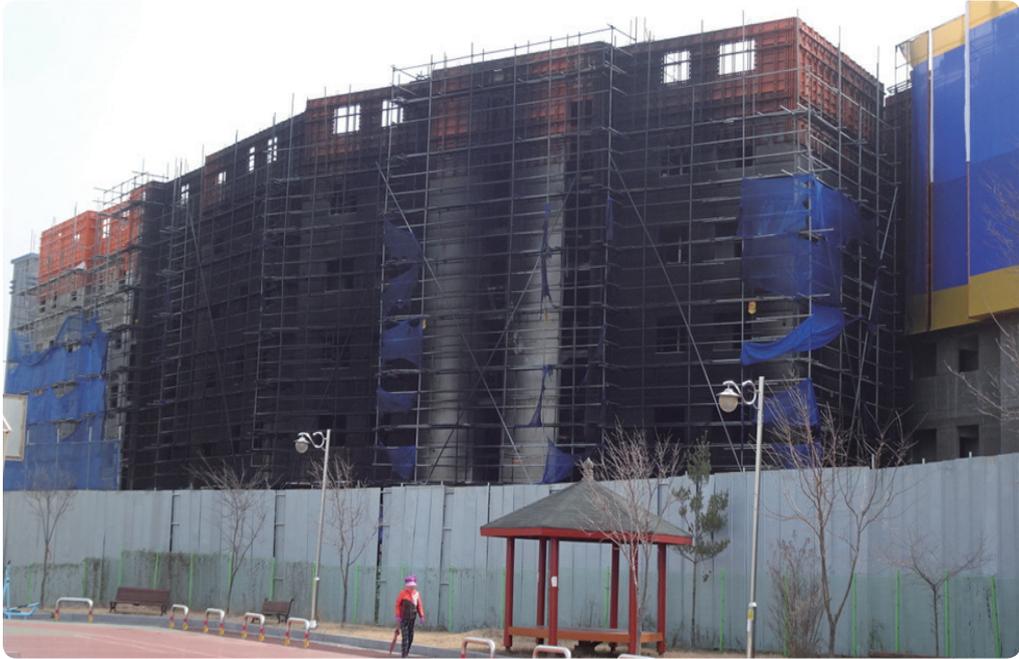
[사진 1] 재해발생장소 전경(외부 먼지 비산방지망 소실)

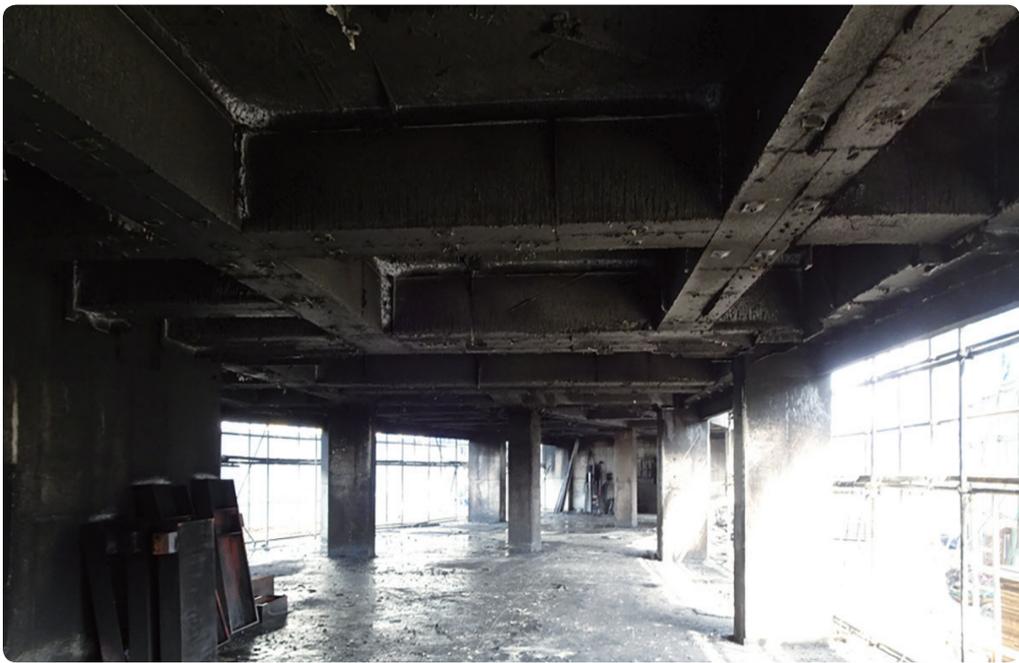
[사진 2] 화재피해현황 (1층 천장 보온재 전소)

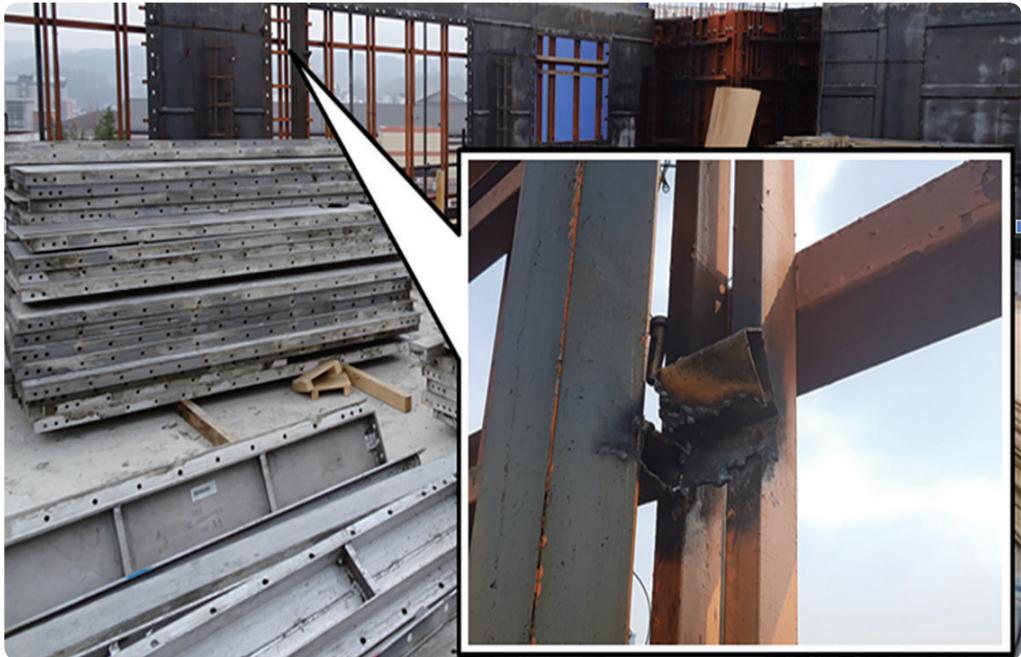
[사진 3] 작업장소 및 용단 대상 (6층 강폼 수평부재)

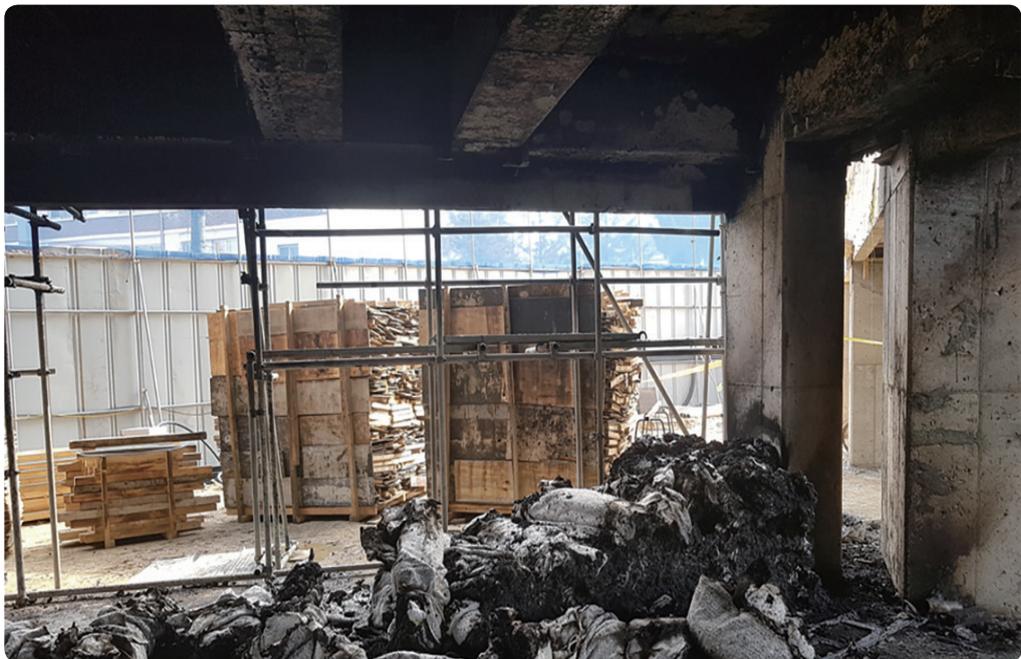
[사진 4] 최초 가연물(1층에 쌓여있던 단열재 더미)
