도·소매업 물품배달 중 리프트에서 떨어짐

재해일자	2018년 8월 30일	재해현황	사망 1명
작업명	물품(쌀포대) 배달업무	재해장소	사업장 리프트 개구부

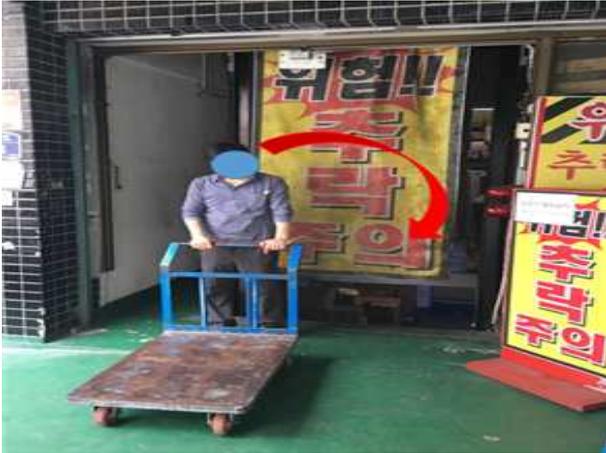
- '18.8.30.(목) 05:00경 식자재 유통 사업장 앞 상품 하차장(1층)에서
- 이동대차를 이용하여 쌀포대를 사업장 내부 창고로 운반하던 중
- 운반경로(하차장-보관창고)에 있던 일반 작업용 리프트의 승강로 개구부에서 지하(높이 2.8m)로 떨어져 사망함
- ※ 리프트에 안전문이 없는 상태에서 운반구가 2층으로 올라가 1층에 개구부가 생김

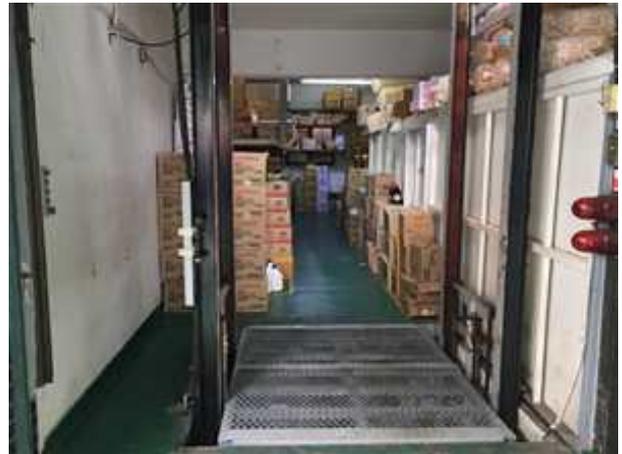
- 리프트가 이동할 경우 승강로에 개구부가 발생하여 추락위험이 높으나, 승강로 및 화물운반구에 안전문이 설치되지 않음

- 상품하차장에서 보관창고로 통하는 이동통로가 있으나, 이동거리를 단축하기 위해 리프트 운반구를 통과하여 추락위험 상존

운반통로로 사용된 리프트

- 작업자의 떨어짐 등을 방지하기 위해 승강로 및 화물운반구에 안전문 설치
- 안전문이 열려있을 경우 리프트가 작동하지 못하도록 연동구조로 설치

- 리프트는 용도에 맞게 중량물의 수직이동만을 목적으로 사용
- 작업자의 보행통로로 사용 금지

- 안전검사 대상 설비가 아니더라도 자체 안전점검을 통해 이상 유무 확인
