## 전선 교체공사 작업 중 감전으로 인해 입원 치료 중, 사망

| 재해형태 | 감 전 | 재해정도 | 사망1명 |

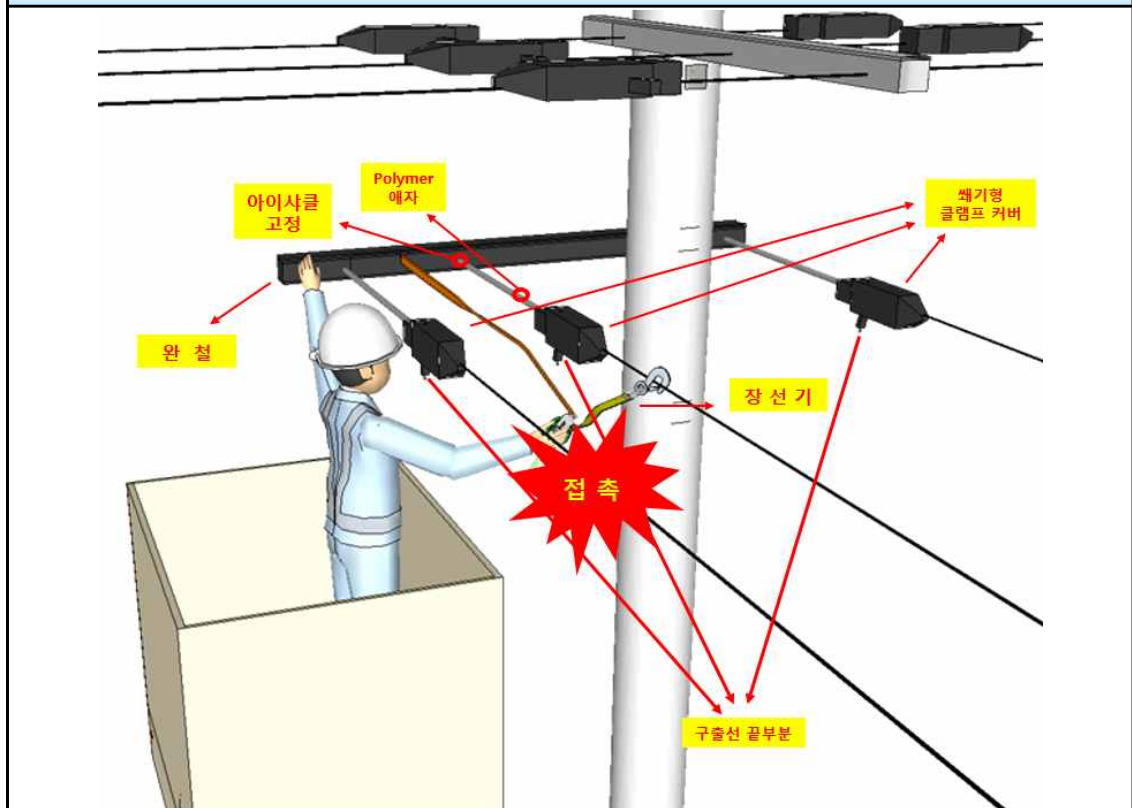
### 재 해 상 황 도

| 재해형태 | 감 전 | 재해정도 | 사망1명 |
|---|---|---|---|
| 재해개요 | <ul style="list-style-type: none"> <li>○ 소속의 피해자가 절연 고소작업차에 탑승하여 전선이설 작업 도중</li> <li>○ 22.9KV 전선의 노출된 충전부와 활선용 장선기의 금속부분에 접촉 되면서</li> <li>○ 장선기를 잡고 작업 중이던 피해자가 감전으로 인한 화상으로 병원에 후송 가료 중 사망한 재해임</li> </ul> | | |

| 안전대책 | <ul style="list-style-type: none"> <li>○ 충전전로에서의 전기작업 안전조치 실시 <ul style="list-style-type: none"> <li>- 충전전로에 근접한 장소에서 전기작업을 하는 경우 해당 전압에 적합한 절연 덮개 등 절연용 방호구를 설치한 상태에서 작업을 실시하여야 함.</li> <li>- 충전전로를 취급하는 근로자에게 그 작업에 적합한 절연장갑 등 보호구를 착용한 상태에서 작업을 실시하여야 함.</li> <li>- 충전전로 근접 작업시 근로자를 감전 위험에서 보호하기 위하여 사전에 위험을 경고하는 감시인을 배치한 상태에서 작업을 실시하여야 함.</li> </ul> </li> </ul> |
