## 리모델링 및 내진보강공사 중 추락하여 1명 사망

| 공 사 명 | OOOO여고 리모델링 및 내진보강공사 | 발생일시 | 2024. 1. 24.(수) 15:20경 |

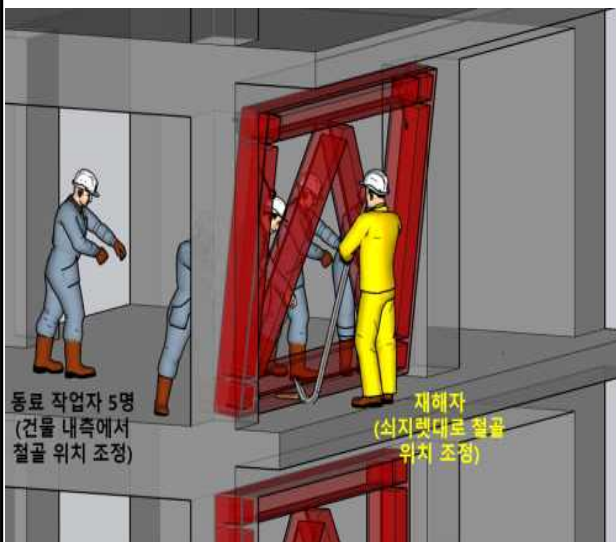
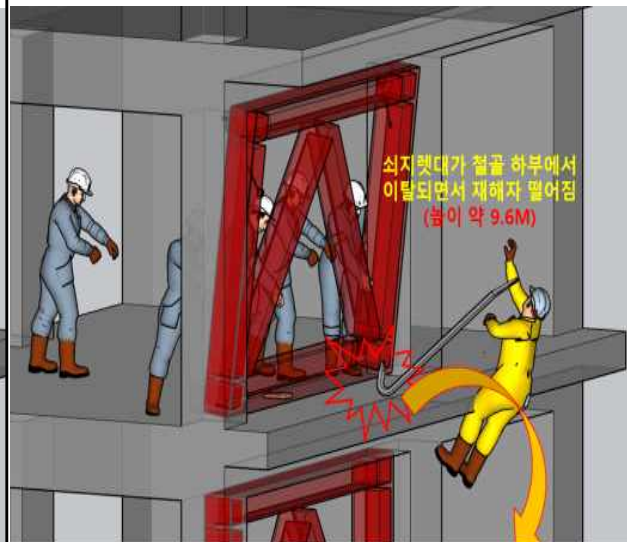
### 재 해 상 황 도

‘24.01.24.(수) 15:20분경 전북 군산시 소재, 「OOOO여고 리모델링 및 내진보강공사」 건물 4층 단부에서 재해자가 철골 가새\* 하부에 고임목을 설치하기 위해 쇠지렛대\*\*를 이용하여 철골 가새를 들어 올리는 작업을 하던 중, 균형을 잃고 지면으로 떨어짐.

- 작업자가 추락할 위험이 있는 장소에서 작업을 하는 경우 비계 등을 조립하여 작업 발판을 설치하여야 하며,
- 작업발판을 설치하기 어려운 경우 작업자에게 안전대를 지급하여 착용하도록 관리감독하고, 안전대를 안전하게 걸어 사용할 수 있는 안전대 부착설비를 설치하여야 함.
