## 사다리에서 올라오던 중 떨어짐

| 공 사 명 | ○○○증축공사 | 발생일시 | 2021.01.27.(수) 15:25 |
| 재해형태 | 떨어짐 | 재해정도 | 사망 1명 |

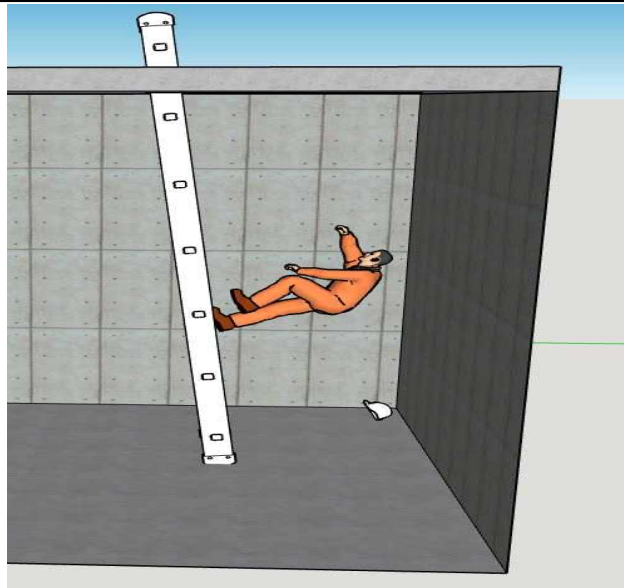
### 재 해 상 황 도

| 재해개요 | 2021. 01. 27(수) 15시 25분경 경상북도 소재 ○○○건설에서 시공하는 ○○○증축공사 현장에서 지하 방수작업 완료 후 사다리를 이용해 지상1층으로 올라오던 중 약 2.8m 아래 바닥으로 떨어져 병으로 이송 후 치료 중 사망한 재해임 | | |

- 사다리 통로 사용시 안전조치 철저
  - 통로 목적으로 이동식 사다리를 설치하는 경우 기울기 및 상단의 걸쳐놓은 길이, 사다리가 넘어지거나 미끄러지는 것을 방지하기 위한 조치 등을 하여야 함
- 밀폐공간 유해물질 작업시 추락예방 조치 철저
  - 밀폐공간에서 유해물질이 발생하여 추락할 우려가 있을 경우 안전대나 구명밧줄을 착용할 수 있는 설비 등을 설치하고 근로자에게 안전대나 구명밧줄 등을 지급하여 착용하도록 하여야 함
