# 건설 중대재해 사례와 대책

2018. 11

고용노동부

산업재해예방  
안전보건공단

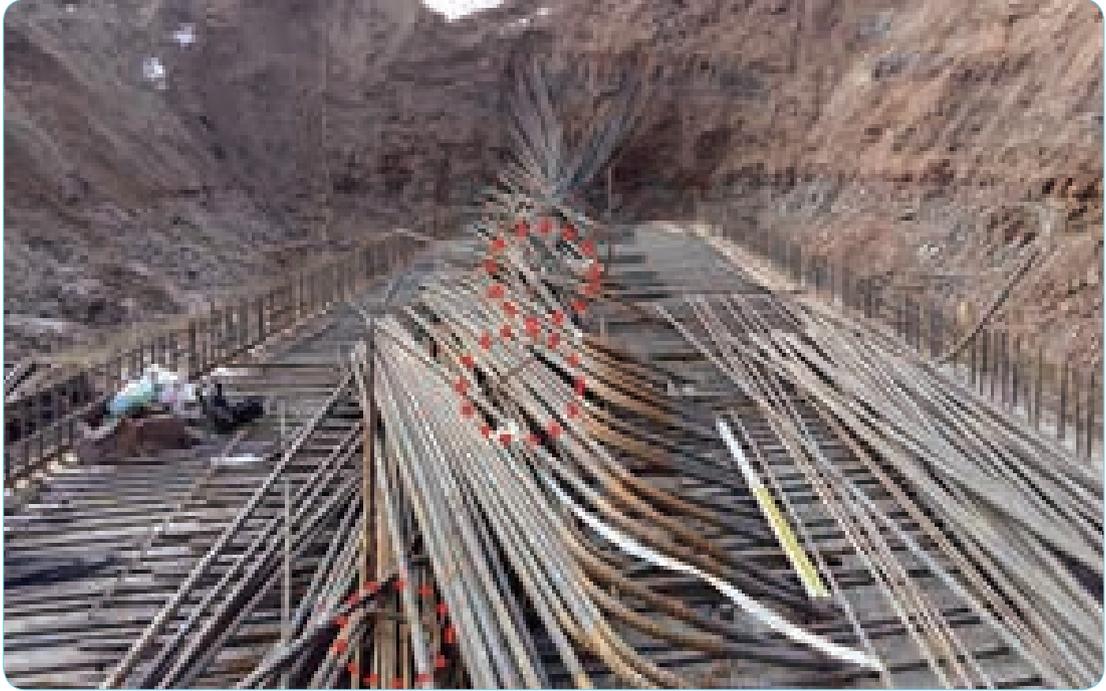
[사진1] 재해발생 현장 전경

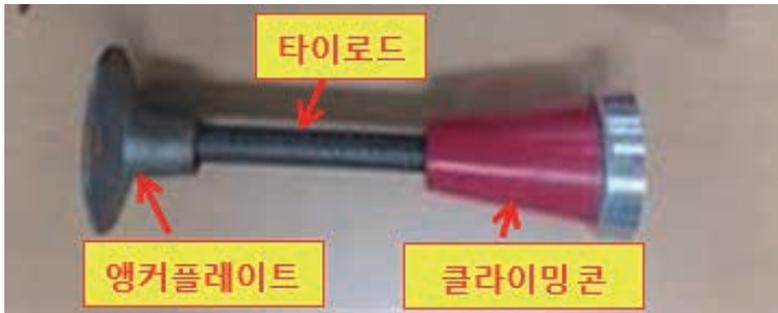
[사진2] PCS 작업대를 지지하는 슈 브라켓의 클라이밍 콘과 앵커

- 건물 외벽에 비계(작업대) 지지용 앵커 설치시 설계기준 준수
  - 설계도서에 따라 처음부터 콘크리트 타설 완료 시까지 변형되지 않고 유지되는지 확인 철저
- 클라이밍 콘과 타이로드 체결상태 확인 철저
  - 비계(작업대)에 부속된 콘과 타이로드가 풀릴 위험을 방지하기 위해 적절하게 조여 있는지 확인하는 등 풀림 방지 확인절차 마련후 관리 철저
- 동일 작업구역 내 상·하 동시작업 금지
  - 높이 5m 이상의 비계(작업대)를 조립·해체하거나 변경하는 작업을 하는 경우 해당 작업구역 내에 작업에 종사하는 근로자 외 출입 금지

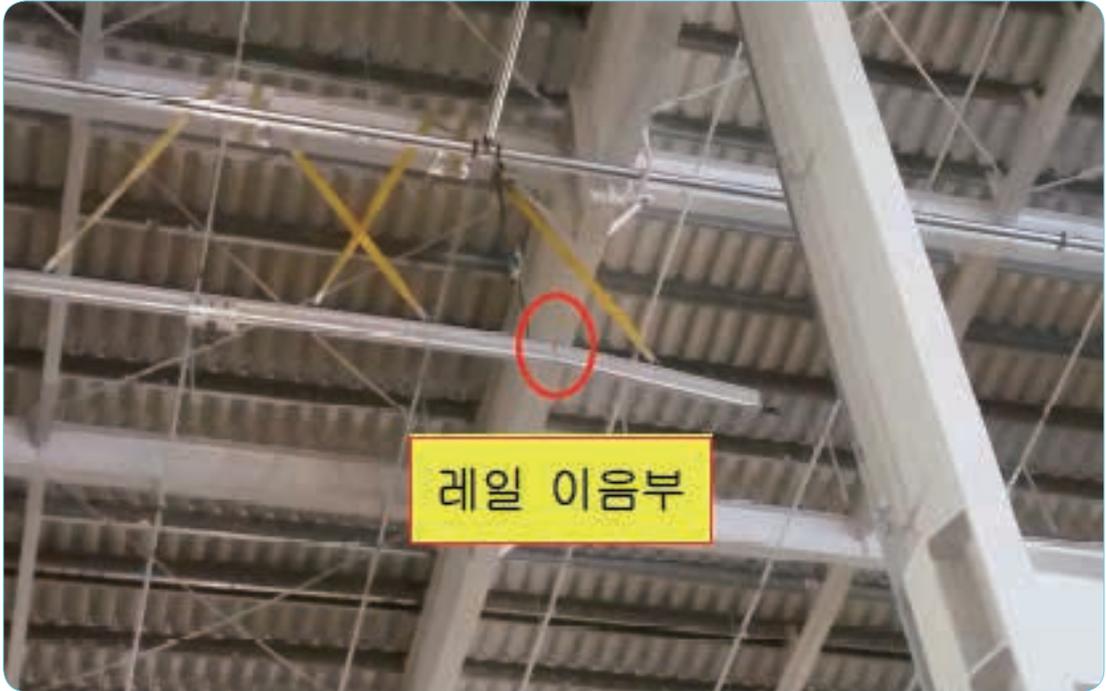
[사진3] 지지레일 이음부

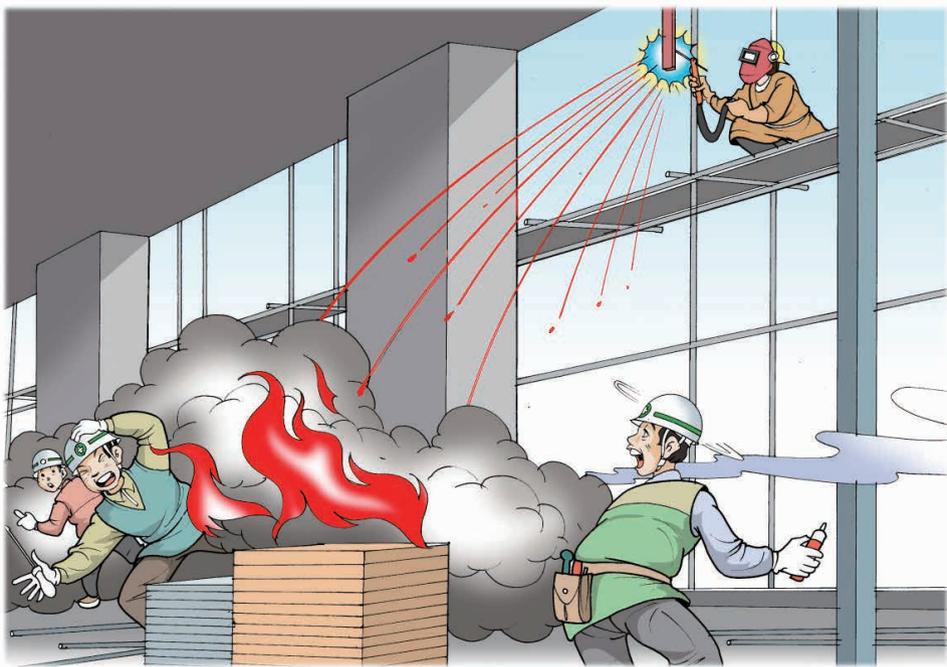
### | 재해상황도 |

공 사 명	000번지 주상복합 신축공사	발생일시	2018.03.30.(금) 11:43 경
재해형태	화재	재해정도	사망 3명
소 재 지	인천시 부평구	공사규모	지하1층, 지상19층, 1개동
재해개요	2018년 3월 30일(금) 11:34경 인천 부평구 소재 000번지 주상복합 신축공사 현장에서 1층 외벽 석공사용 하지철물 용접작업 중, 용접불티가 작업장 하부 뒤편에 적재되어 있던 단열재에 착화, 화재가 발생 1명이 사망하고, 2명이 치료 중 사망한 재해임

- 화재위험 장소에서의 용접작업시 안전조치 실시
  - 가연물이 있는 건축물 내부나 설비내부에서 화재위험 작업 시 화재예방조치 철저
- 화기사용의 금지조치 준수
  - 사업주는 화재 또는 폭발의 위험이 있는 장소에 용접·용단 등 화기 사용작업 금지
- 소화설비 설치
  - 사업주는 건축물에서 단열재 등 화재의 원인이 될 우려가 있는 가연성물질 취급하는 장소에는 소화설비 등을 설치

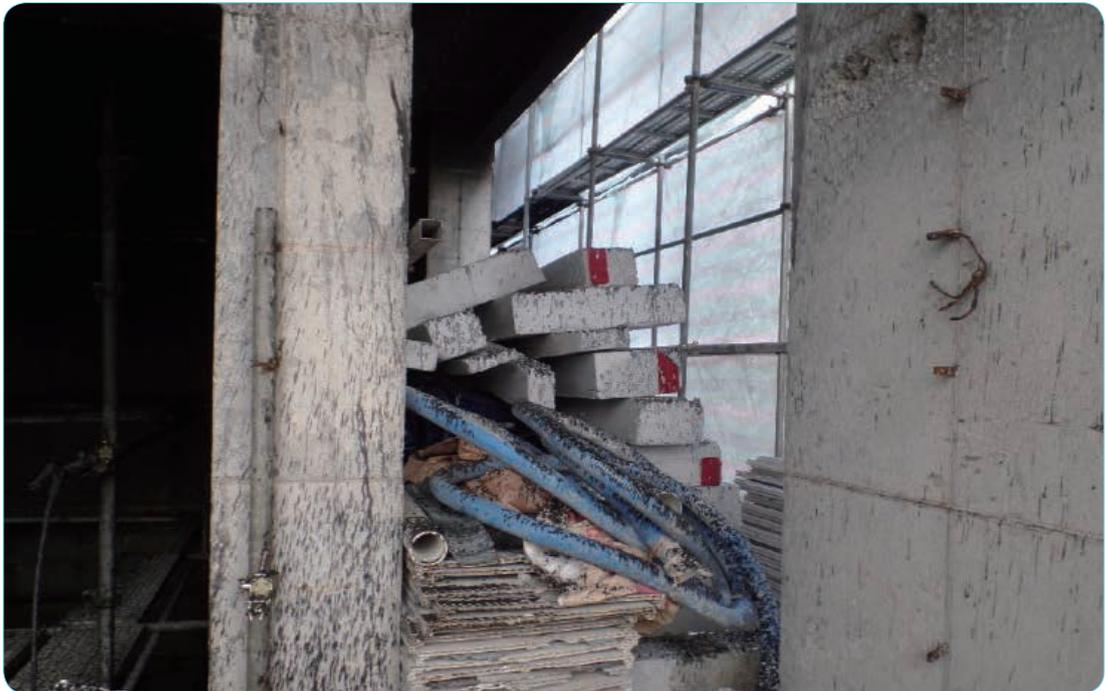
[사진2] 단열재 적재상태(현장 1층 서편)

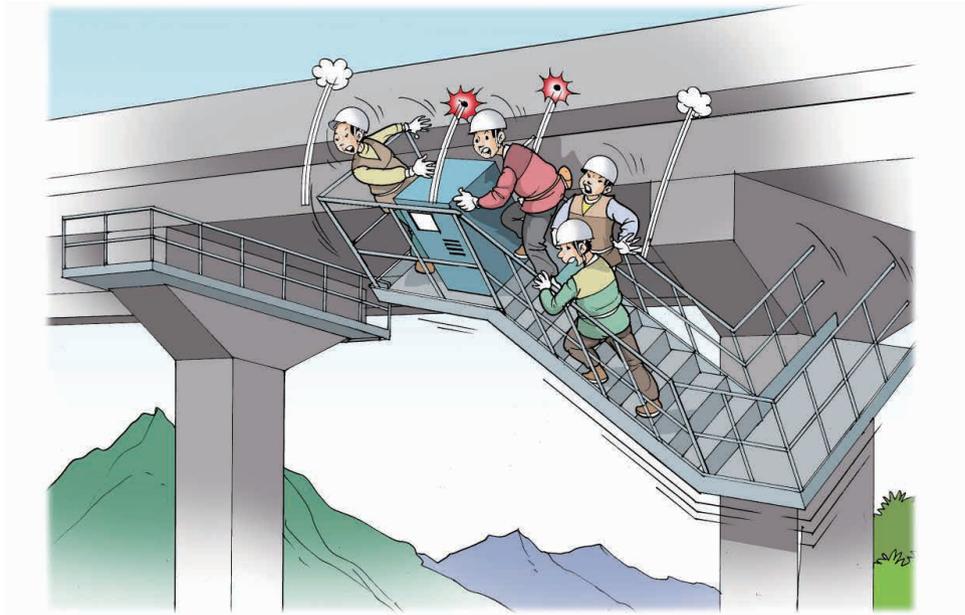
### | 재해상황도 |

공사명	교량 시설물 연간 유지보수공사	발생일시	2018.5.19.(토) 08:48경
재해형태	떨어짐	재해정도	사망 4명
소재지	충남 예산군	공사규모	○○지사 관내 시설물 유지보수
재해개요	2018.05.19.(토) 충남 예산군 소재 교량 시설물 연간 유지보수공사 현장에서 교각(Pier) 교좌장치 보수 작업을 위해 작업자 4명이 용접발전기(Welding generator, 77kg)를 교각으로 연결되는 경사형 출입 계단에 올려놓고 계단에 올라서는 순간, 계단을 지지하던 세트앵커볼트가 상부하중을 견디지 못하고 교량 슬래브 측면에서 탈락되며 작업자 4명이 약 30.9m아래 지면으로 떨어져 사망한 재해임

- 작업 전 사전조사 및 작업계획서에 따른 작업 실시
  - 교좌장치 보수를 위해 중량의 용접발전기를 경사형 출입계단으로 이동하는 경우에는 해당 작업방법, 계단의 적재하중, 계단의 설치상태 등에 대한 사전조사 후 그 결과를 기록·보존하고
  - 사전조사 결과를 토대로 추락·낙하·붕괴위험 등을 예방할 수 있는 대책이 포함된 작업계획서를 작성하여 그 계획에 따라 작업 실시
- 중량물 취급 작업 시 작업지휘자 지정
  - 중량물을 취급하는 작업 시에는 추락, 낙하, 붕괴 등의 위험에 대한 안전대책을 수립하고 작업지휘자를 지정하여 작업계획서에 따라 작업을 지휘·감독 실시

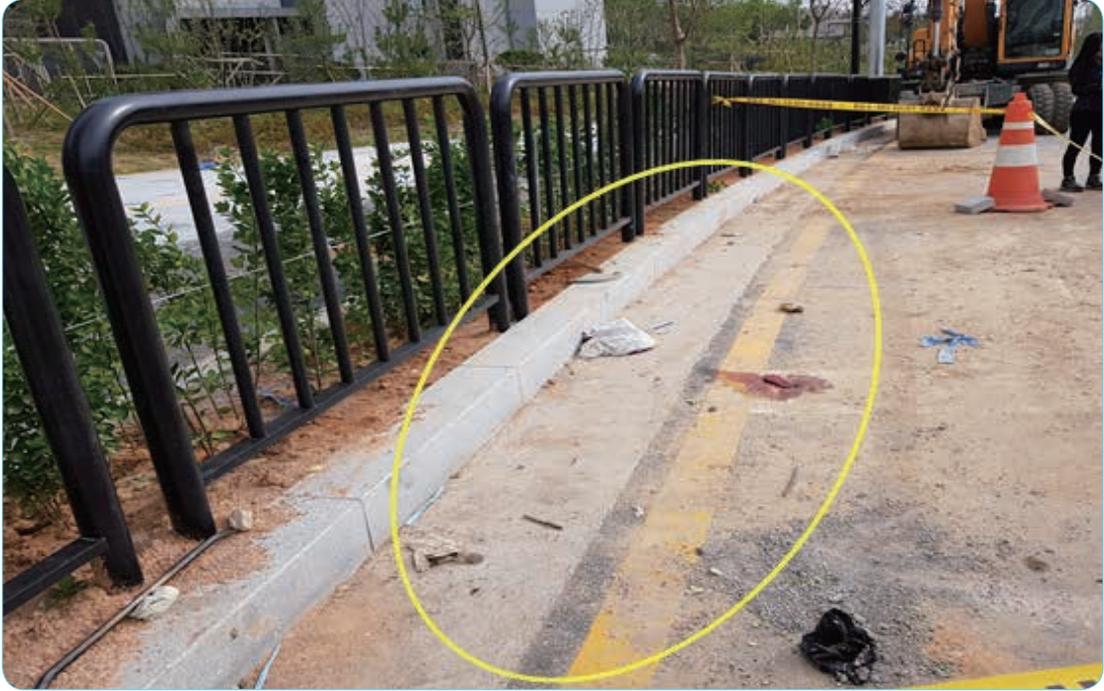
[사진1] 재해발생 장소

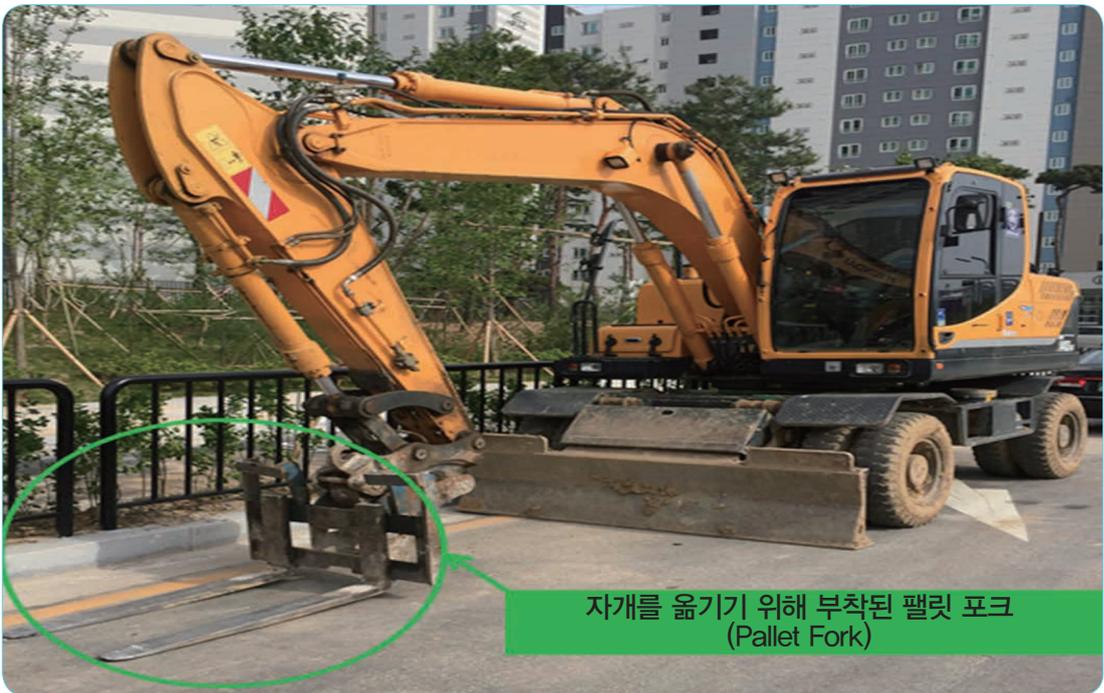
[사진2] 기인물(굴삭기)

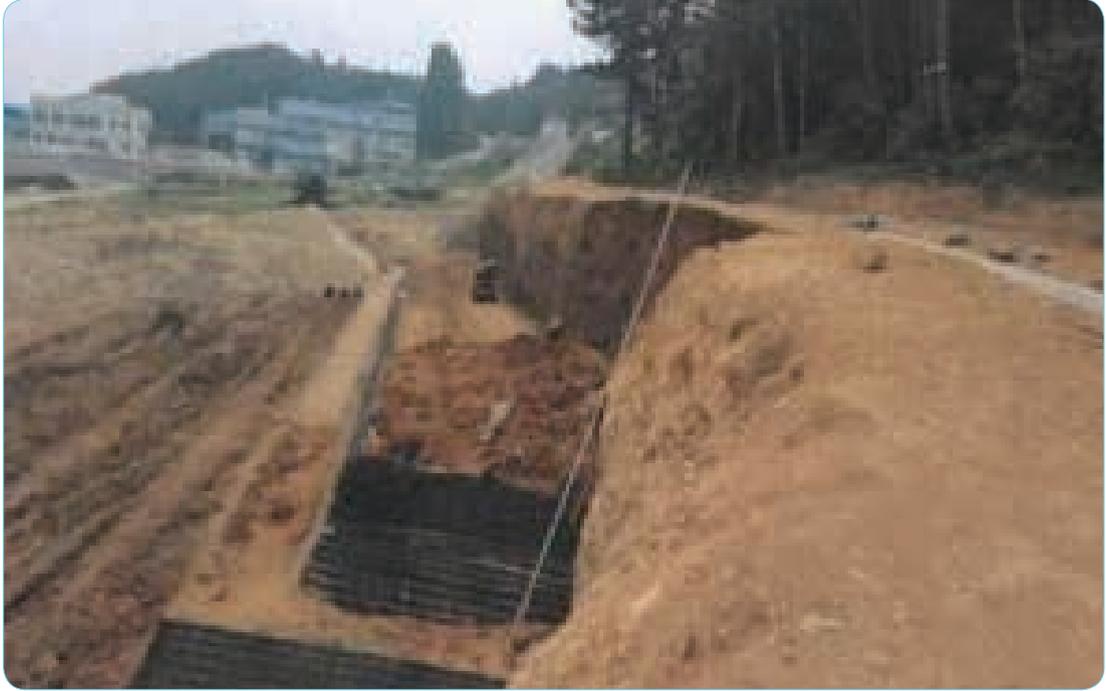
[사진1] 재해발생 현장 전경

- 지반 굴착작업 시 굴착면 안전구배 확보 철저
  - 보강압성토옹벽의 폭(3.8m) 확보를 위해 옹벽 배면부 굴착작업 진행 시 점착력이 있는 지반의 인장균열깊이를 초과하여 굴착하는 경우에는 토질 및 함수율 등 해당지반의 특성에 따른 적정 기울기를 유지하면서 굴착작업 진행
- 굴착작업계획 수립 및 준수 철저
  - 굴삭기 등 차량계건설기계를 사용하여 굴착작업을 진행하는 경우 사업주는 해당지반에 대한 사전조사 실시 후 굴착면 붕괴위험 예방대책이 포함된 구체적인 작업계획을 수립하고 작업자들이 이를 준수토록 하여야 함
- 굴착작업 시 작업 전 지반점검 및 안전조치 철저
  - 굴착작업을 진행하는 경우 사업주는 관리감독자로 하여금 작업 시작 전에 작업장소와 그 주변의 균열유무, 함수 등의 변화를 점검토록 하여야 함
  - 굴착작업 시 붕괴위험이 있는 경우 굴착면보강, 방호망 설치 및 근로자 출입금지조치 등 필요한 조치를 하여야 함

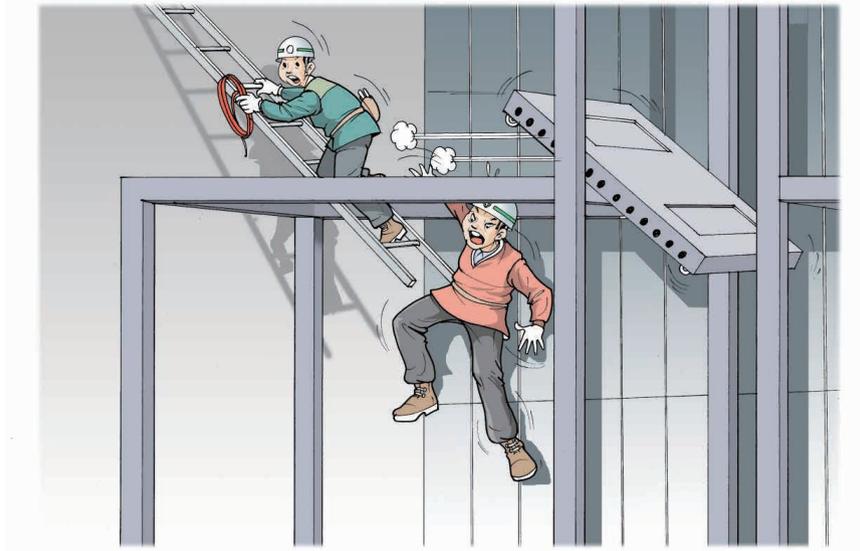
### | 재해상황도 |

공사명	○○○복합시설 신축공사	발생일시	2018.06.11.(월) 10:30분경
재해형태	떨어짐	재해정도	사망 2명
소재지	서울시 송파구 방이동	공사규모	지하2층, 지상16층 1개동
재해개요	2018.06.11.(월) 10:30분경 서울시 송파구 방이동 소재 ○○○복합시설 신축공사 현장에서 재해자가 주차타워 내부 팔레트 위에서 사다리를 이용하여 벽면에 전등 설치를 위한 배관 작업 중, 바퀴가 달린 팔레트가 밀리면서 레일에서 이탈되어 높이 약 9.1M아래 수직개구부로 떨어져 사망한 재해임

- 팔레트 이동방지조치 실시 및 탑승제한 조치 철저
  - 팔레트에 설치된 바퀴가 굴러 가지 않도록 바퀴구름 방지(클램프 체결, 뺨기고정 등)
- 추락방지조치 철저
  - 주차타워 내부 수직구 주변과 같이 추락 위험이 높은 곳에서 작업할 경우에는 팔레트를 모두 연결하여 개구부가 발생하지 않도록 조치하고
  - 팔레트 단부 주변에 개구부가 발생한 상태에서 작업할 경우 추락방호 조치(안전대 부착설비, 추락방호망 등) 철저
- 개인보호구 지급 및 관리감독 철저
  - 추락위험이 있는 장소에서 작업 시 개인보호구(안전모, 안전대 등)를 지급하고 작업 중 착용상태를 상시 감독하는 등 유해·위험을 방지하기 위한 업무를 철저

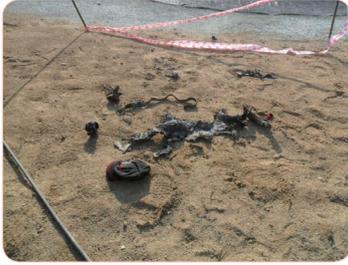
- 임시화구(폐목난로) 앞에서 대기 중 일화용 작업복에 불이 옮겨 붙어 화상으로 1명 사망(17.11.20)

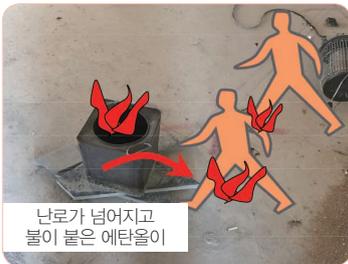
난로가 넘어지고 불이 붙은 예탄울이

- 예탄울 난로로 공구를 녹이던 중 강풍에 넘어지며 작업복 바지에 불이 옮겨 붙어 화상으로 1명 사망, 1명 부상(16.1.22)

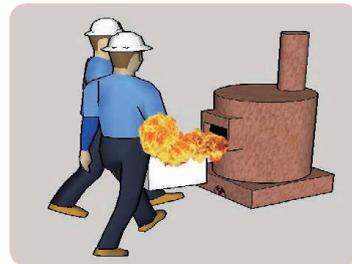
- 폐목이 타고 있는 난로에 인화성액체(신너 또는 휘발유)를 붓는 순간 불꽃이 확산되어 작업자의 옷에 옮겨 붙어 화상으로 2명 부상(15.12.20)

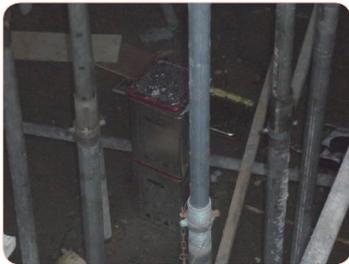
- 콘크리트 양생을 위해 피워 놓은 고체연료(숯가루 성형탄)를 교체하던 중 일산화탄소에 의한 중독 · 질식으로 2명 사망(17.12.16)

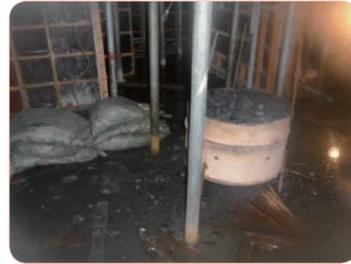
- 콘크리트 보온 양생을 위해 설치한 갈탄난로를 확인하던 중 일산화탄소에 의한 중독 · 질식으로 2명 사망, 1명 부상(14.12.15)

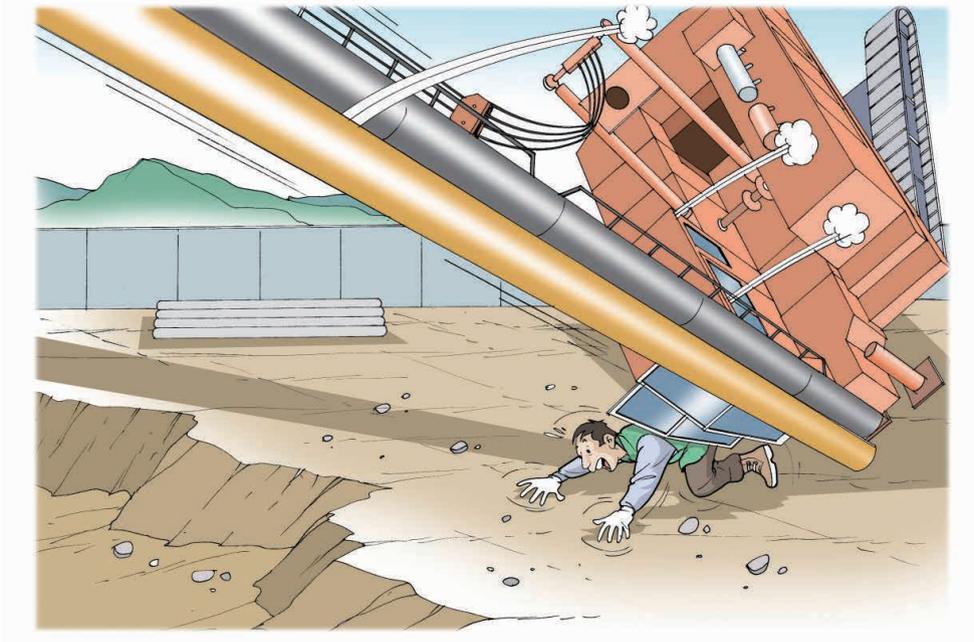
### | 재해상황도 |

공사명	00리 공동주택 신축공사	발생일시	2017. 1. 9(화)
재해형태	깔림	재해정도	사망 1명
소재지	전남 00군	공사규모	지상15층 1개동
재해개요	2018.01.09.(화) 16:35경 전남 00군 소재 00리 공동주택 신축공사 현장에서 피재자(향타기 운전원)가 PHC(콘크리트)파일을 설치하기 위하여 지반 천공작업을 하려고 하던 중 향타기가 넘어 지려고 하자 운전석에서 뛰어내려 대피하던 중 넘어지는 향타기 본체 등에 깔려 사망한 재해임

- 차량계 건설기계 작업시 사전조사에 의한 작업계획서 작성
  - 향타기 등 차량계 건설기계를 사용하는 작업을 할 때에는 해당 기계의 전락, 지반의 붕괴 등으로 인한 근로자의 위험을 방지하기 위한 해당 작업장소의 지형 및 지반상태에 대하여 사전조사를 하고, 그 결과를 기록·보존하여야 하며,
  - 조사결과를 고려하여 작업계획서를 작성하고 그 계획에 따라 작업을 하도록 관리
- 전도 등의 방지조치 철저
  - 향타기 등 차량계 건설기계를 사용하는 작업을 할 때에는 그 기계가 넘어지거나 굴러 떨어질 위험이 없도록 지반의 부동침하 방지조치 등 전도방지조치 철저

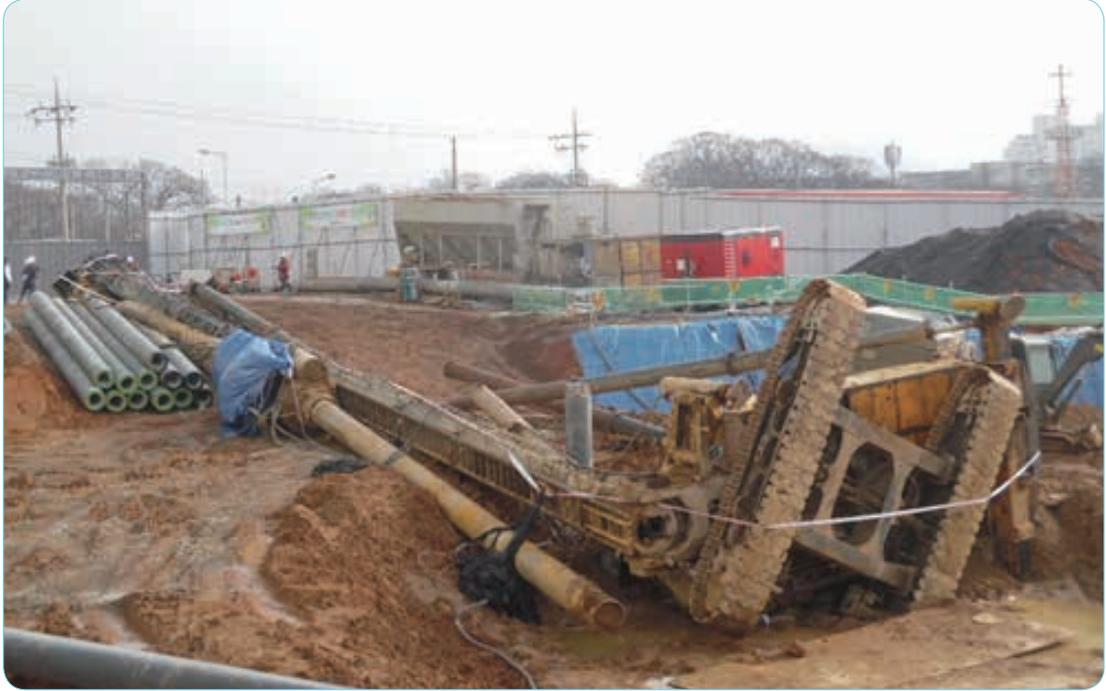
[사진1] 사고발생 향타기

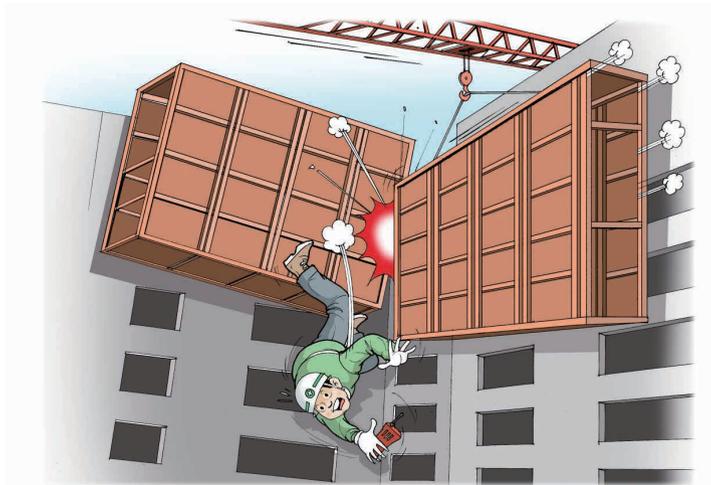
### | 재해상황도 |

공사명	○○신축공사	발생일시	2018.01.10.(수) 09:35경
재해형태	떨어짐	재해정도	사망 1명
소재지	인천시 연수구	공사규모	지하2층 지상47층 18개동
재해개요	2018년 01월 10일(수) 09:35경 인천 연수구에 소재한 ○○ 신축공사현장에서 재해자가 G.C.S.폼을 해체하기 위하여 타워크레인의 와이어로프에 G.C.S.폼을 매달고, 벽체에 고정된 부재 해체 후 좌측에 설치된 G.C.S.폼으로 이동하여 무전기로 타워크레인 기사와 신호를 하던 중, 해체중이던 G.C.S.폼이 재해자가 서있던 G.C.S.폼에 충돌되어, 한쪽으로 기울어져 재해자가 지상1층(H≒125m)으로 떨어져 사망한 재해임

- 작업발판 일체형 거푸집의 안전조치 철저
  - 사업주는 G.C.S.폼 해체 등 작업 진행에 따라 이동·양중·운반장비의 오조작 등으로 인해 G.C.S.폼 간 충돌에 의한 근로자 떨어짐 및 G.C.S.폼의 낙하로 인한 하부에 위치한 근로자에게 위험을 미칠 우려가 있는 장소에는 근로자 출입 금지 등 위험 방지 조치 철저
- 개구부 등의 방호조치 철저
  - 사업주는 G.C.S.폼에 설치된 작업발판 끝 등 근로자가 추락할 위험이 있는 장소에는 안전난간을, 작업의 필요상 임시로 난간 등을 해체하여야 하는 경우 안전방망 설치
- 안전대 부착설비 설치 철저
  - 사업주는 근로자에게 안전대를 착용시킨 경우 안전대를 안전하게 걸어 사용할 수 있는 안전대 부착설비 등을 설치하고 근로자로 하여금 안전대 고리를 체결하도록 관리

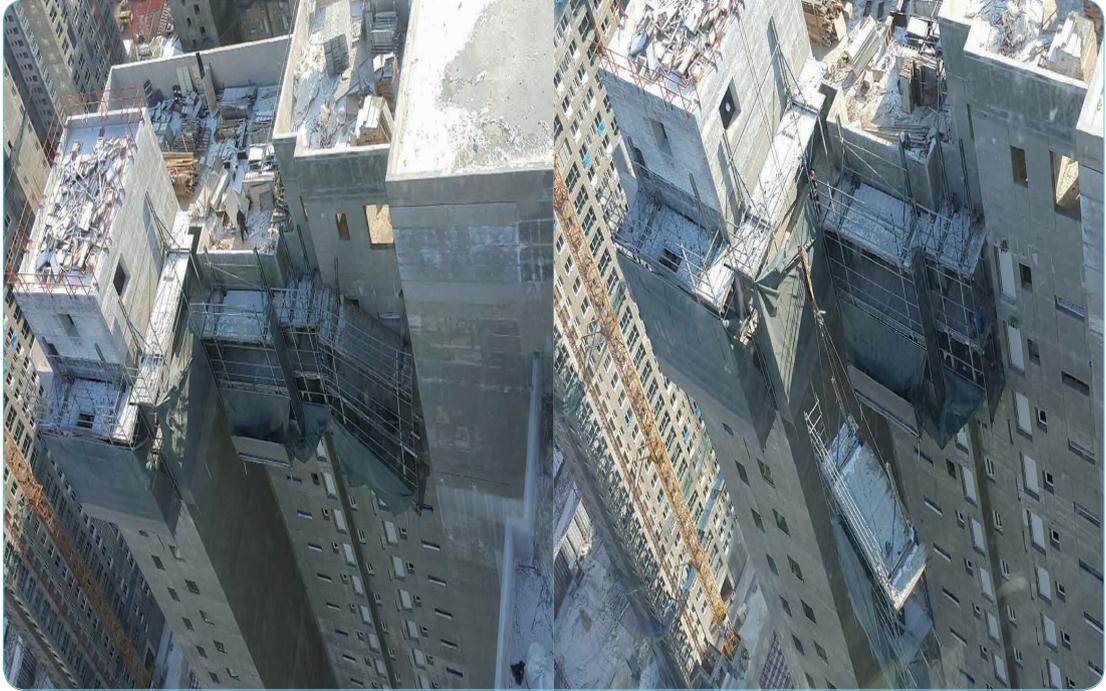
[사진1] 재해발생이후 G.C.S품의 기울어진 모습과 지상1층으로 이동중인 모습

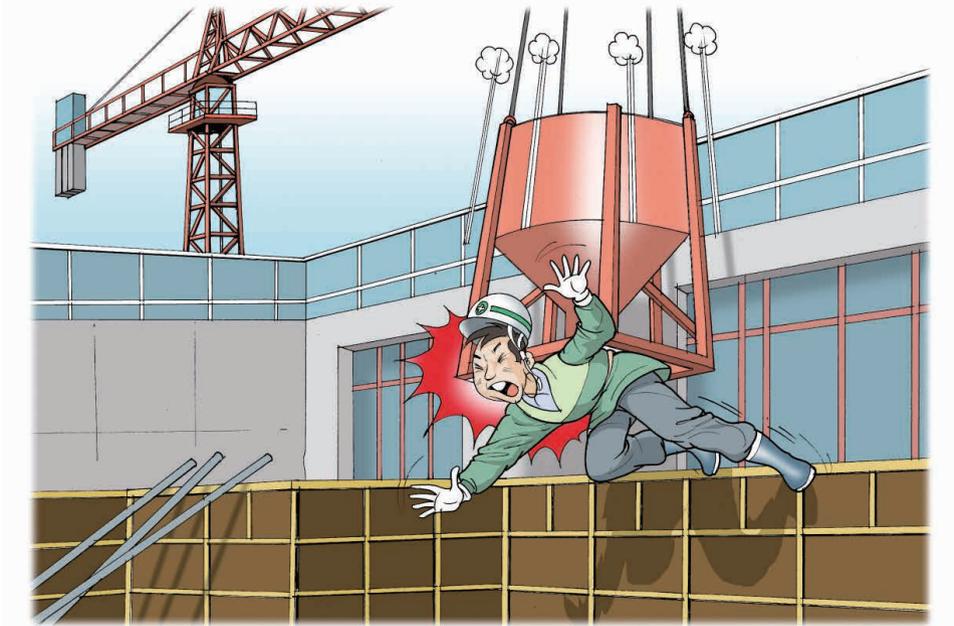
#### | 재해상황도 |

공사명	00아파트 신축공사	발생일시	2018.03.06(화) 14:00분경
재해형태	깔림	재해정도	사망 1명
소재지	부산광역시 강서구 소재	공사규모	지하1층 지상20층 APT
재해개요	2018.03.06(화) 14:00분경 부산광역시 강서구 명지동 소재 00아파트 신축공사 현장에서 옥탑층 및 옹벽 콘크리트 타설을 위하여 타워크레인으로 콘크리트 타설용 호퍼 양중 작업 중 옥상층에 대기 중이던 재해자(49세, 남)가 하강하던 콘크리트 타설용 호퍼를 미처 발견하지 못하고 깔려 사망

- 타워크레인 작업시 출입통제 관리감독 철저
  - 사업주는 타워크레인 작업시 타워크레인에 인양 중인 화물이 갑작스런 낙하 등의 위험을 방지하기 위하여 전담 신호수 배치, 경적 신호를 하는 등의 조치를 하여 근로자가 출입하지 않도록 통제하고, 인양 중인 화물이 근로자 머리위로 통과하지 않도록 관리감독 철저
- 중량물 취급계획 수립 및 준수 철저
  - 사업주는 콘크리트 호퍼 등과 같은 중량물 취급시에 낙하, 깔림 등의 위험을 방지하기 위하여 중량물 형상, 상태를 고려한 작업방법을 선정하는 등의 중량물 취급계획을 수립하여 이를 준수지반의 부동침하 방지조치 등 전도방지조치 철저

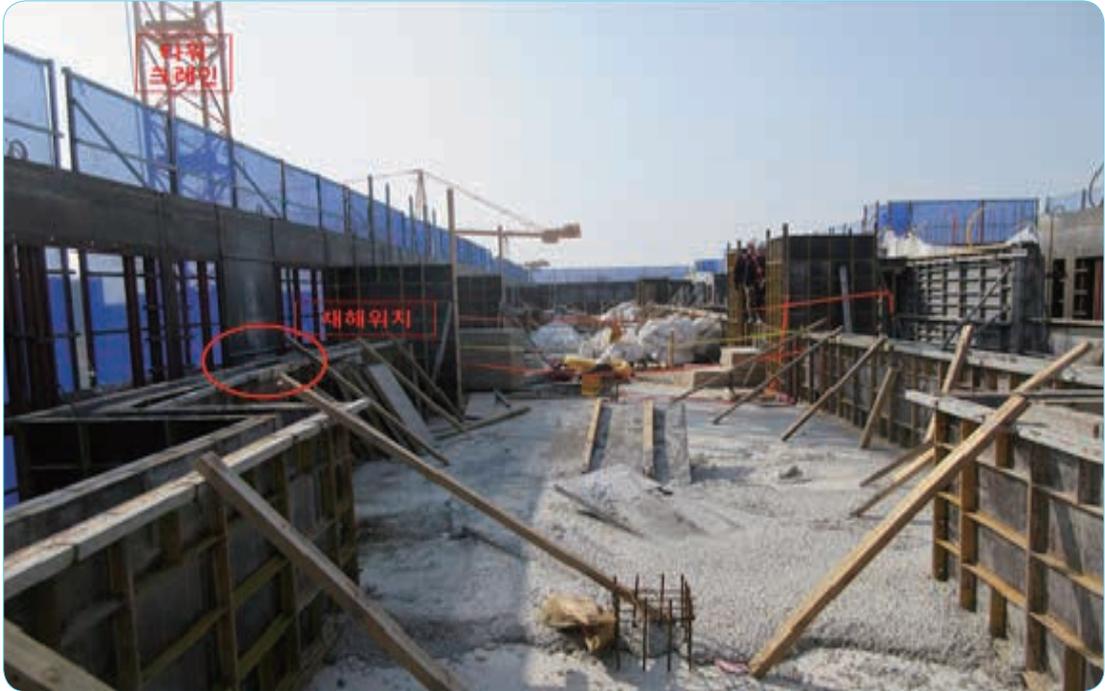
[사진1] 재해발생 현장 전경(옥상층)

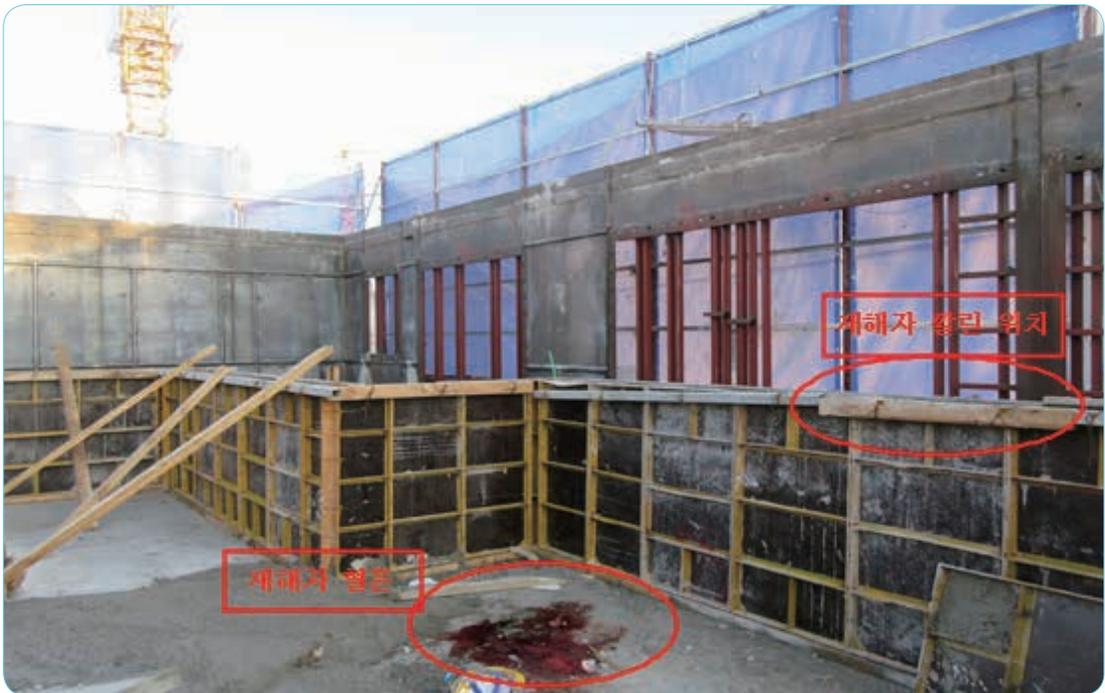
[사진2] 재해발생 작업 장소

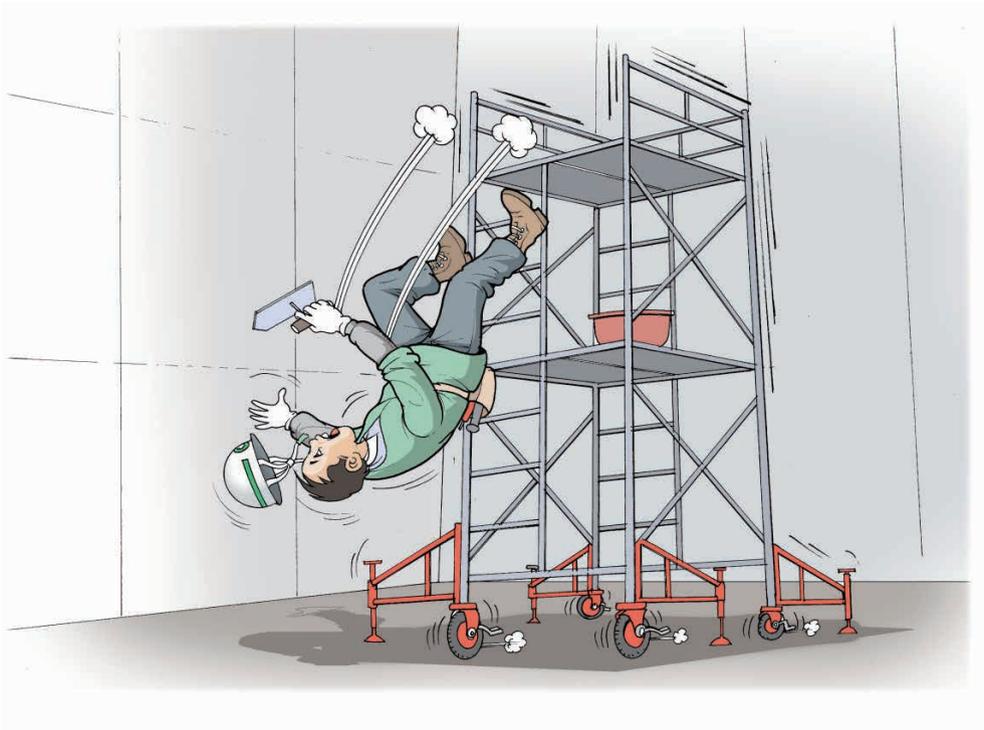
### | 재해상황도 |

공사명	○○○ 공동주택 신축공사	발생일시	2018.03.31.(토) 14:20
재해형태	떨어짐	재해정도	사망 1명
소재지	광주광역시 남구	공사규모	지하2층, 지상24층 9개동
재해개요	2018.03.31.(토) 광주광역시 남구 소재 ○○○ 공동주택 신축공사 103동 지하 1층 제연 환룸 내 이동식비계(2단) 위에서 재해자가 내부 견출작업을 위해 이동식 비계에서 이동 중 바닥으로 떨어져 (H≒3.5m) 사망한 재해임

- 이동식비계 승·하강 시 추락방지조치 철저
  - 이동식비계(2단)에서 승·하강하는 경우에는 추락을 방지하기 위하여 추락 방지대를 체결할 수 있는 구멍줄이나 안전 블럭 등 안전대 부착설비를 설치하고, 이동식비계에 수직 사다리를 설치하는 등의 추락방지조치, 바퀴 Stopper와 아웃트리거를 고정하는 등 이동식 비계의 흔들림 방지 조치 철저
- 관리감독자의 업무 철저
  - 관리감독자는 이동식비계를 사용하는 작업 시 안전대, 안전모 등 개인보호구 착용 관리 철저

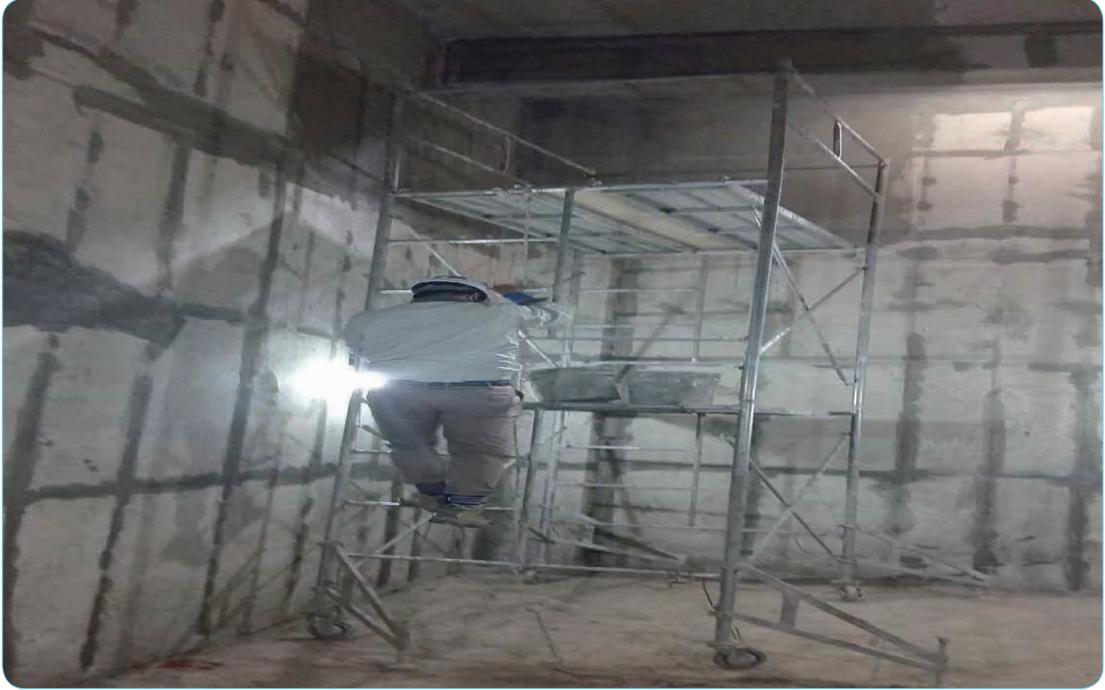
[사진1] 재해발생 상황 재연

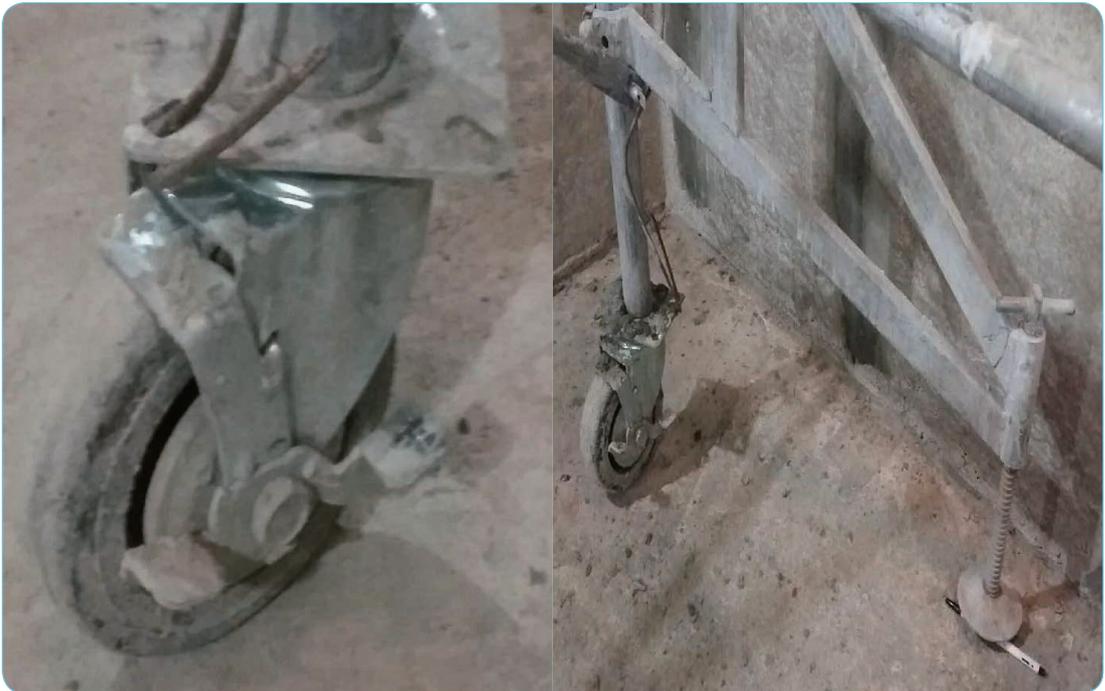
[사진2] 이동식비계 바퀴 스톱퍼 해제(좌) / 아우트리거 미고정(우)

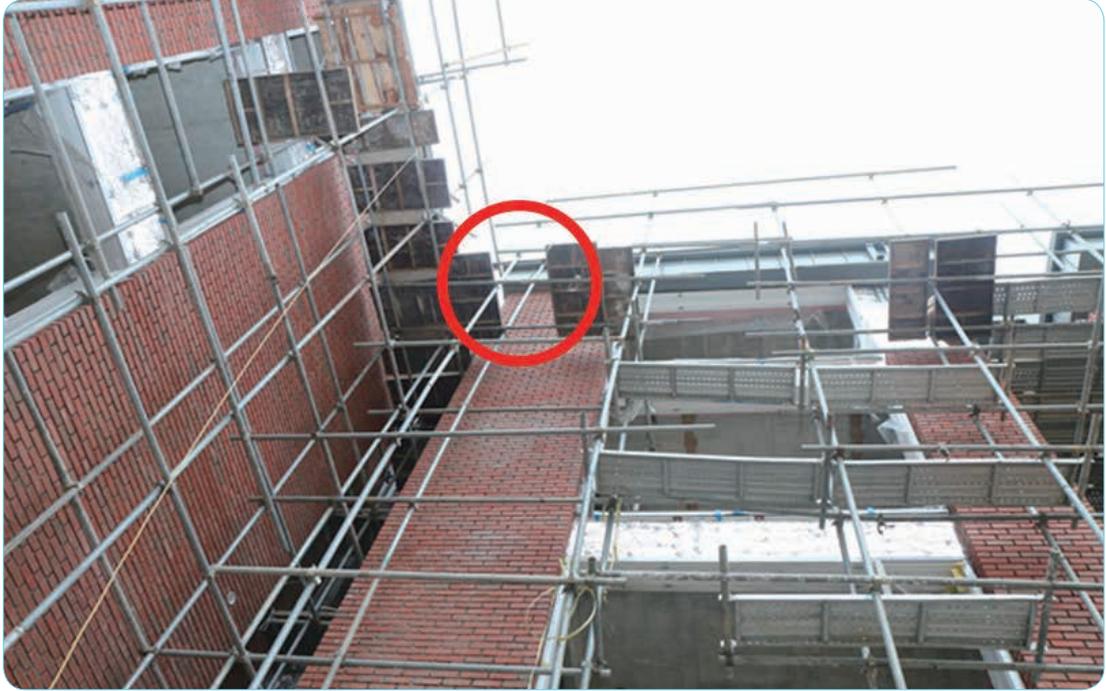
[사진1] 재해자가 떨어진 것으로 추정되는 위치

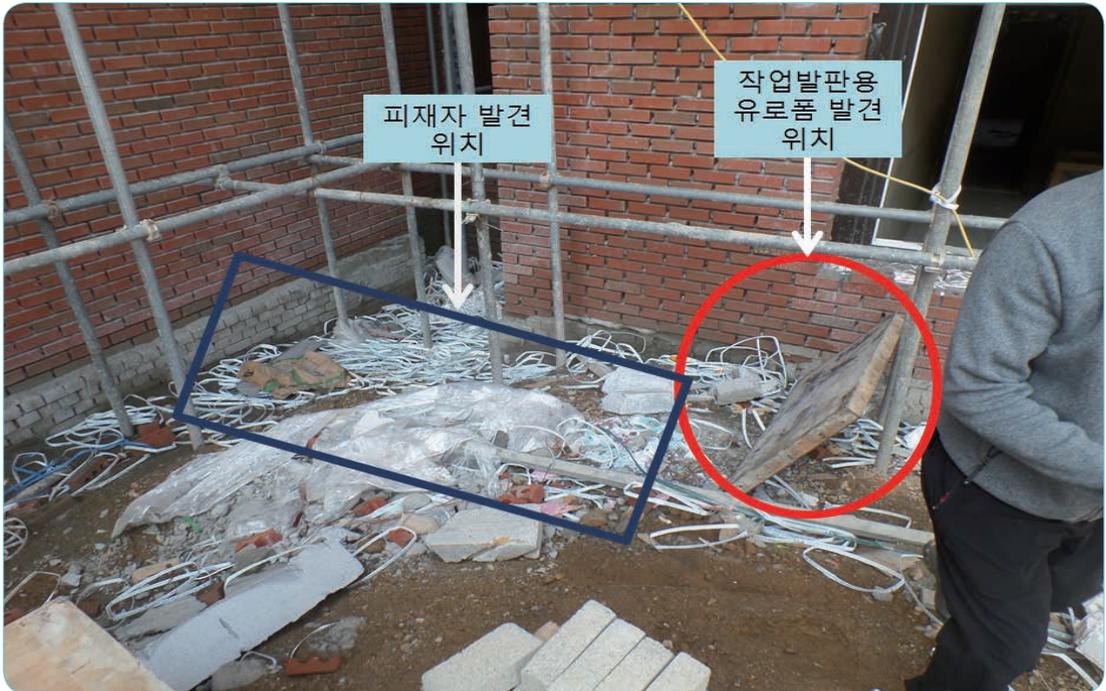
[사진2] 재해자와 작업발판용 유로폼 발견 위치

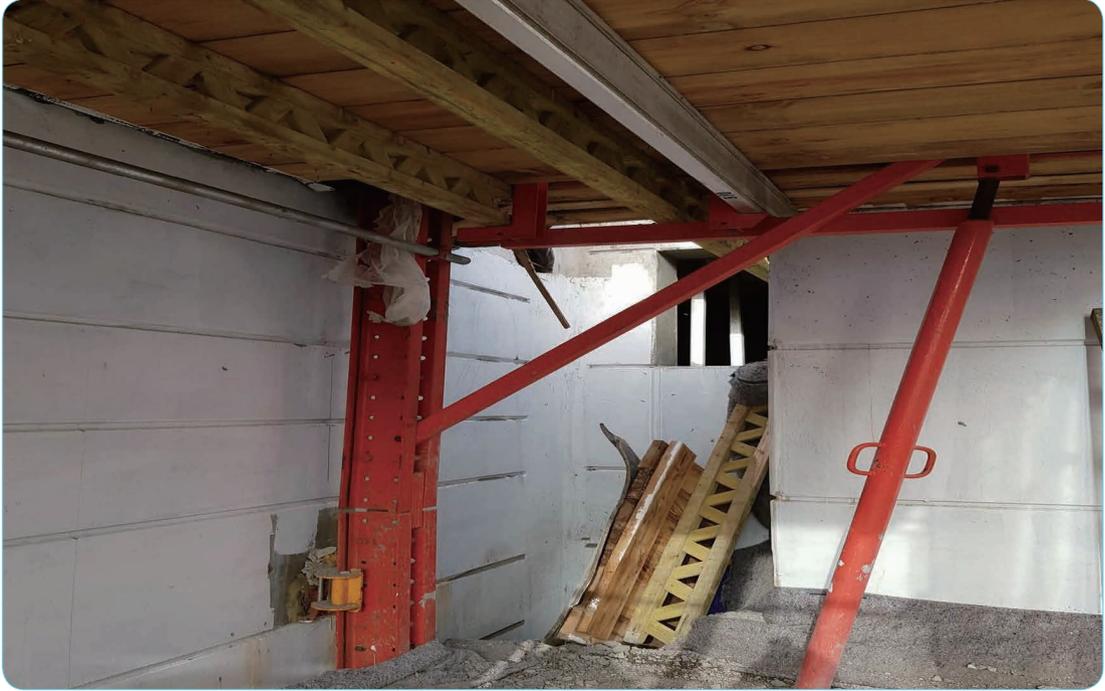
[사진1] 파단된 RCS 작업발판(Level 0 ~ Level-1)

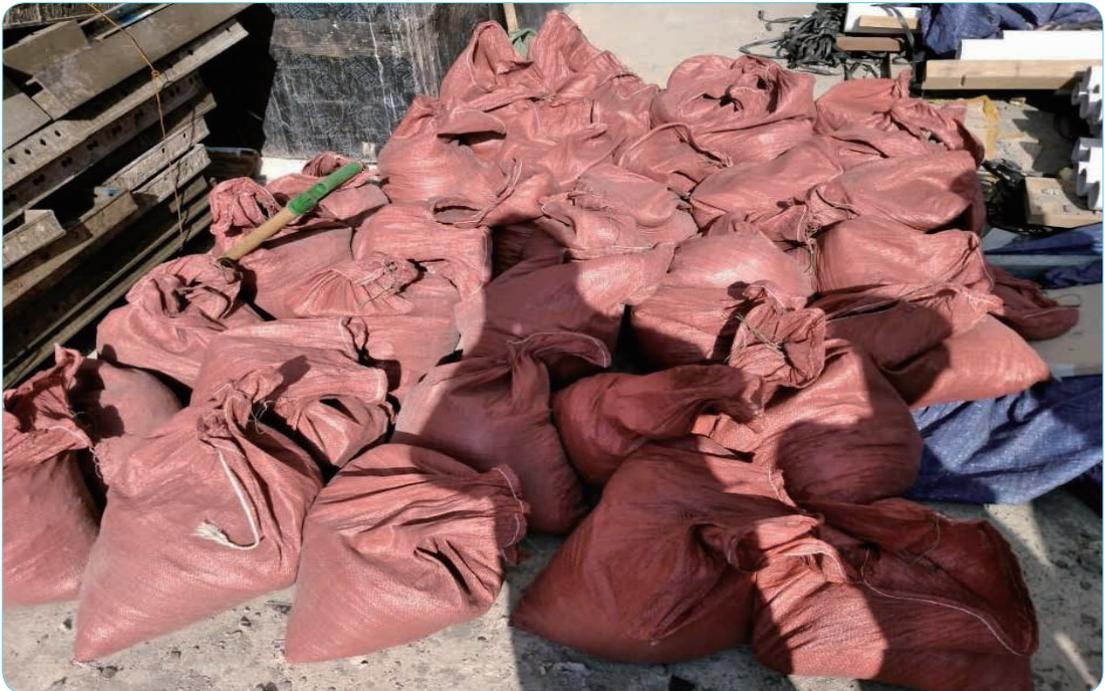
[사진2] 사고로 인해 낙하한 콘크리트 잔재(약 1ton)

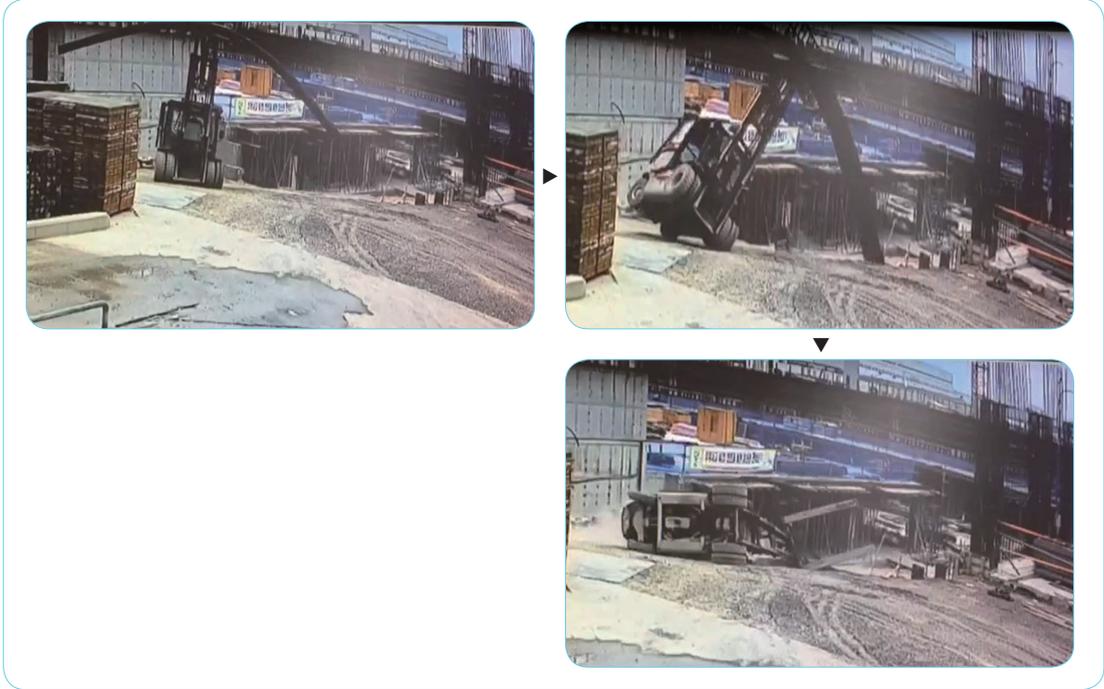
[사진1] 재해발생 당시 상황

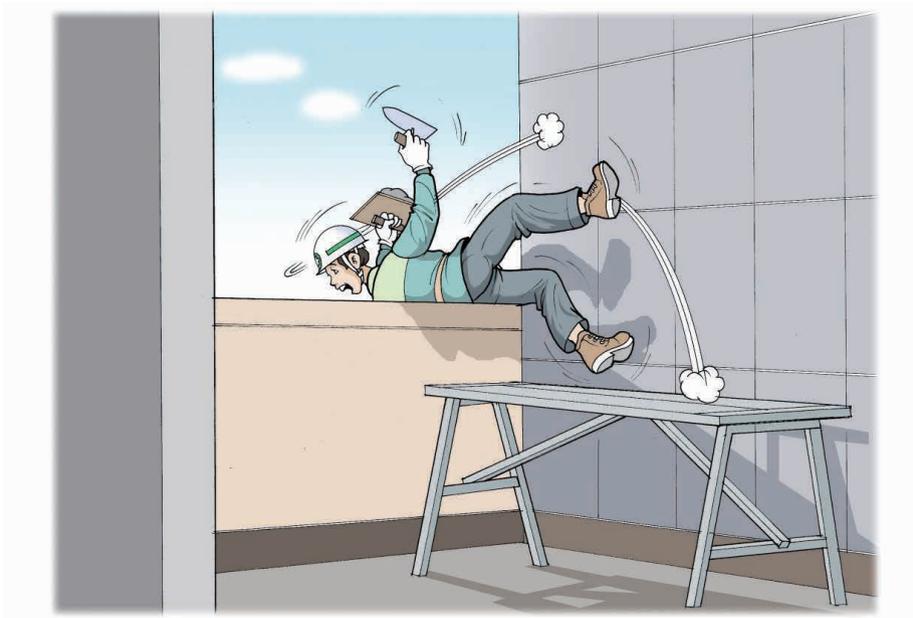
### | 재해상황도 |

공사명	○○아파트 신축공사	발생일시	2018. 5. 8(화)
재해형태	떨어짐	재해정도	사망 1명
소재지	충북 청주시 흥덕구	공사규모	지하2층, 지상25층 12개동
재해개요	2018. 05. 08.(화) 09:50경, 충북 청주시 흥덕구 소재 아파트 신축공사 현장에서, 재해자가 아파트 옥상 단부에 설치된 말비계 위에서 계단실 옥탑 외벽을 핸드 그라인더로 건축작업(면갈이) 중 떨어져 (H≒70m) 사망한 재해임

- 강관비계 해체 전 건축작업 실시 등 작업순서 변경
  - 옥탑 골조 작업 시 설치하였던 강관비계는 작업발판 및 안전난간 설치 등 구조상 말비계보다 안정적인 작업이 가능하므로 비계 해체 전에 건축작업 실시
- 안전대 및 구명줄 설치된 말비계 작업으로 대체
  - 계단실 옥탑 모서리면과 같이 추락 위험이 높은 작업구간은 별도의 안전난간이나 추락방지망 설치가 현실적으로 어려우므로 말비계 작업을 지양하고, 안전대 및 구명줄이 설치된 말비계 작업으로 대체
- 옥상 단부 추락방지조치 실시
  - 말비계 사용이 불가피할 경우 옥상 단부에 안전난간대의 높이 등을 보강하여 작업 실시

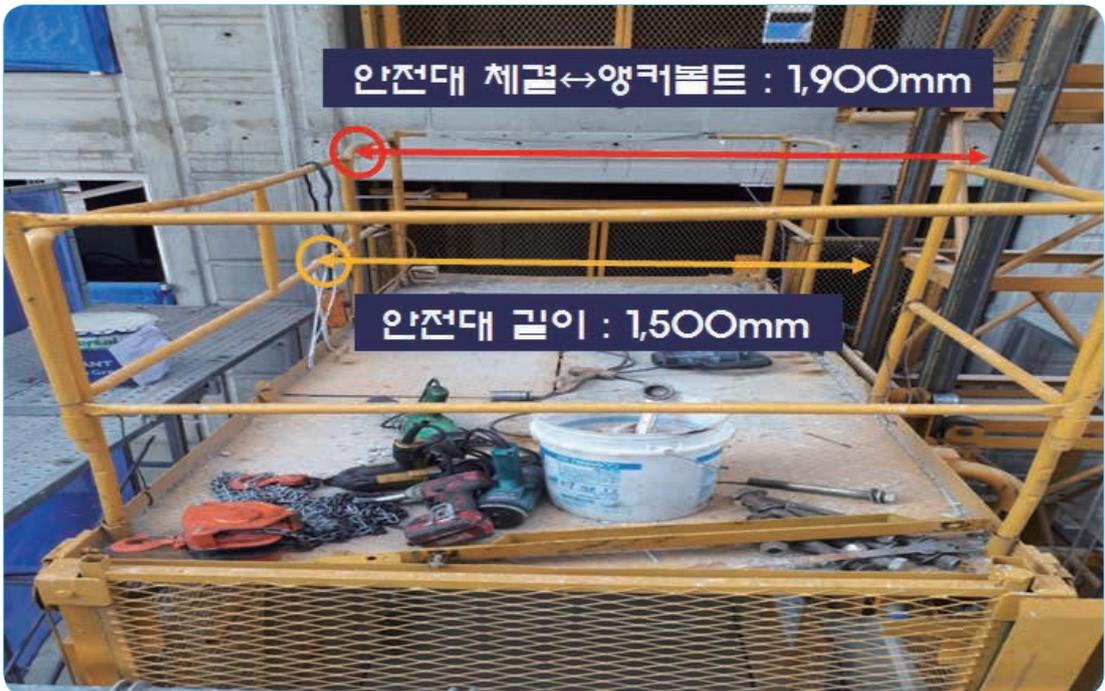
[사진2] 안전대 체결한 위치부터 앵커볼트까지의 길이와 재해자가 착용한 안전대의 길이(400mm차이)

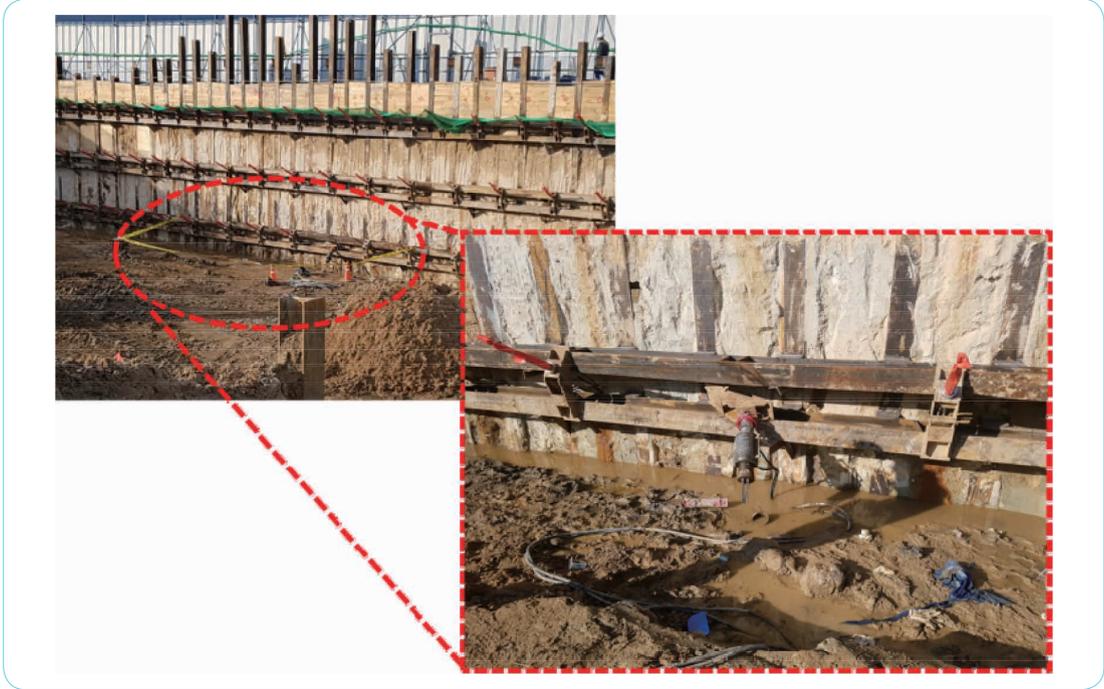
[사진1] 재해발생 현장 전경

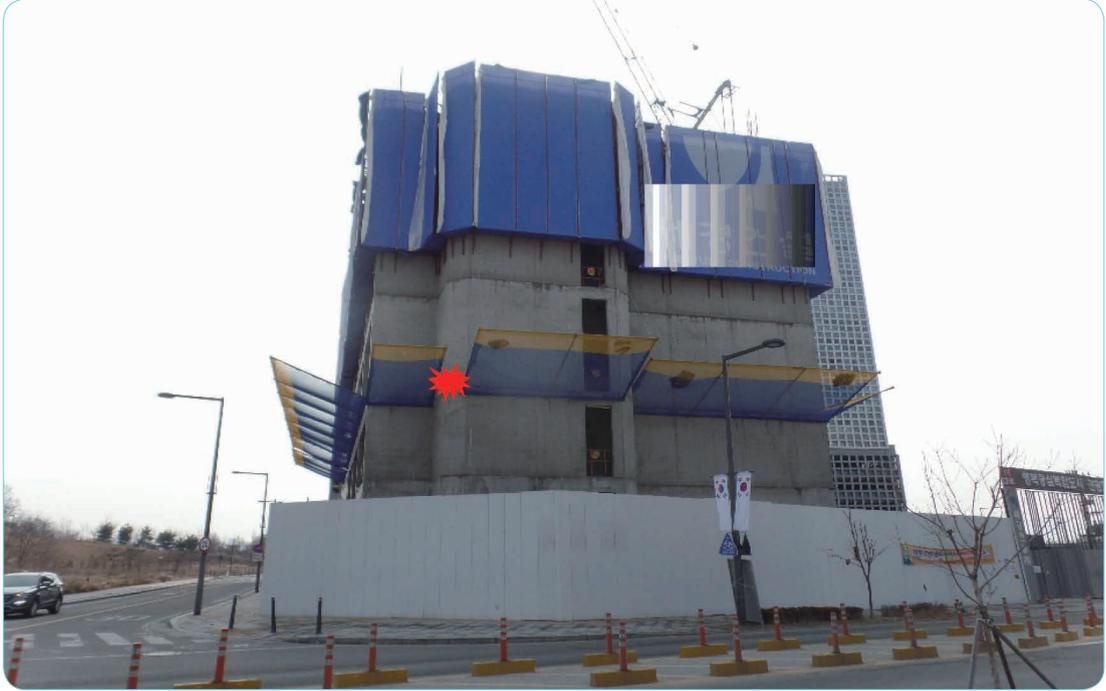
[사진1] 재해발생 현장전경

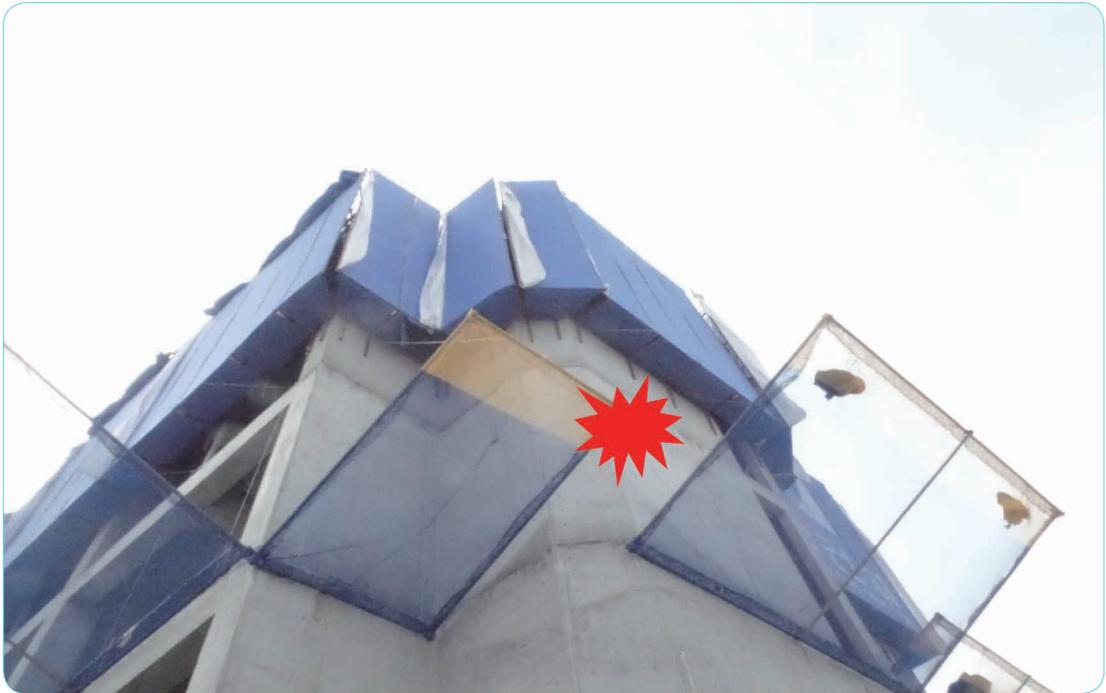
[사진2] 재해발생 장소
