# 건설 중대재해 사례와 대책

2018. 11

고용노동부

산업재해예방  
안전보건공단

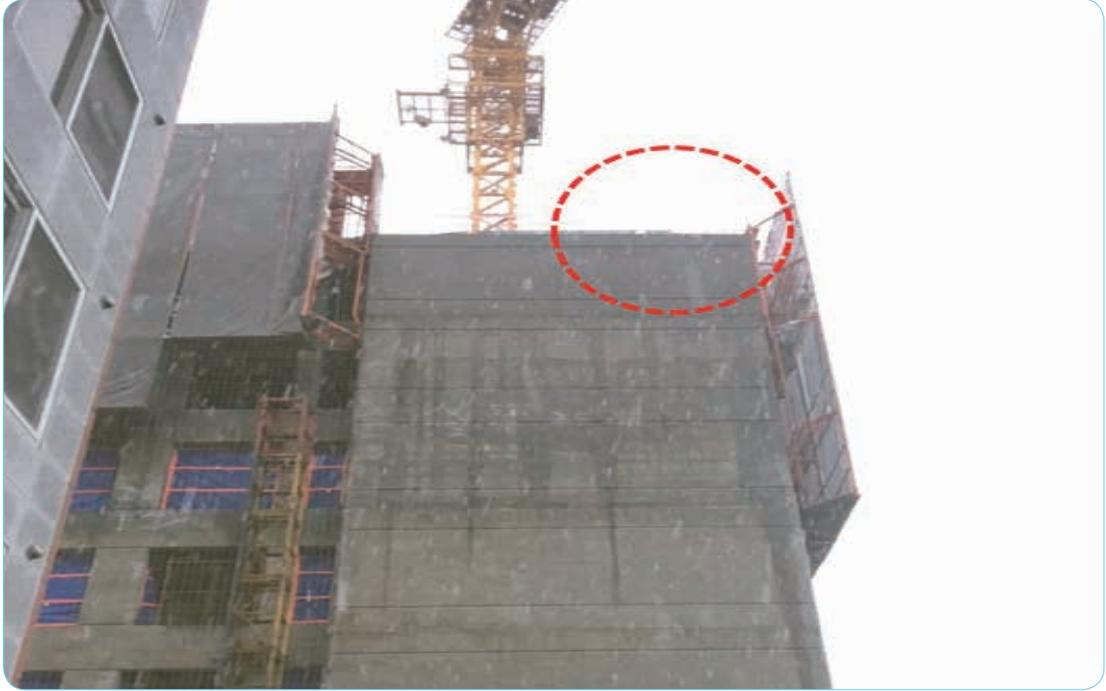
[사진1] 재해발생 당시 작업 장소

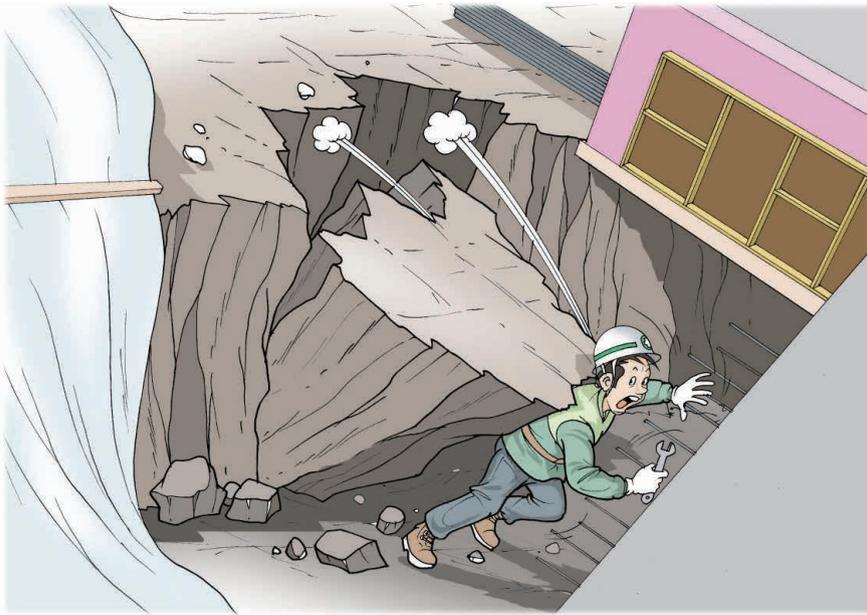
### | 재해상황도 |

공사명	○○신축공사	발생일시	2018.05.13.(일) 10:00경
재해형태	무너짐	재해정도	사망 1명
소재지	인천시 서구	공사규모	지하2층 지상4층 1개동
재해개요	2018년 05월 13일(일) 10:00경 인천 서구에 소재한 ○○신축공사 현장에서 재해자(보통인부)가 지하2층 외벽에 설치된 거푸집의 연결핀 해체작업 중, 굴착사면의 토사(약 5.6톤)가 무너지면서 깔려 사망한 재해임

- 붕괴·낙하에 의한 위험 방지 철저
  - 사업주는 지반의 붕괴, 구축물의 붕괴 또는 토석의 낙하 등에 의하여 근로자가 위험해질 우려가 있는 경우 그 위험을 방지하기 위하여 다음 각 호의 조치를 하여야 함
    1. 지반은 안전한 경사로 하고 낙하의 위험이 있는 토석을 제거하거나 옹벽, 흙막이 지보공 등을 설치
    2. 지반의 붕괴 또는 토석의 낙하 원인이 되는 빗물이나 지하수 등을 배제
- 위험성평가 실시 철저
  - 사업주는 지반의 붕괴 위험이 있는 장소에서 거푸집 등 해체작업 시 사전에 해당작업에 대한 유해·위험요인 파악 후 위험성 결정, 안전대책을 수립한 상태에서 위험요인을 제거한 후 작업 실시

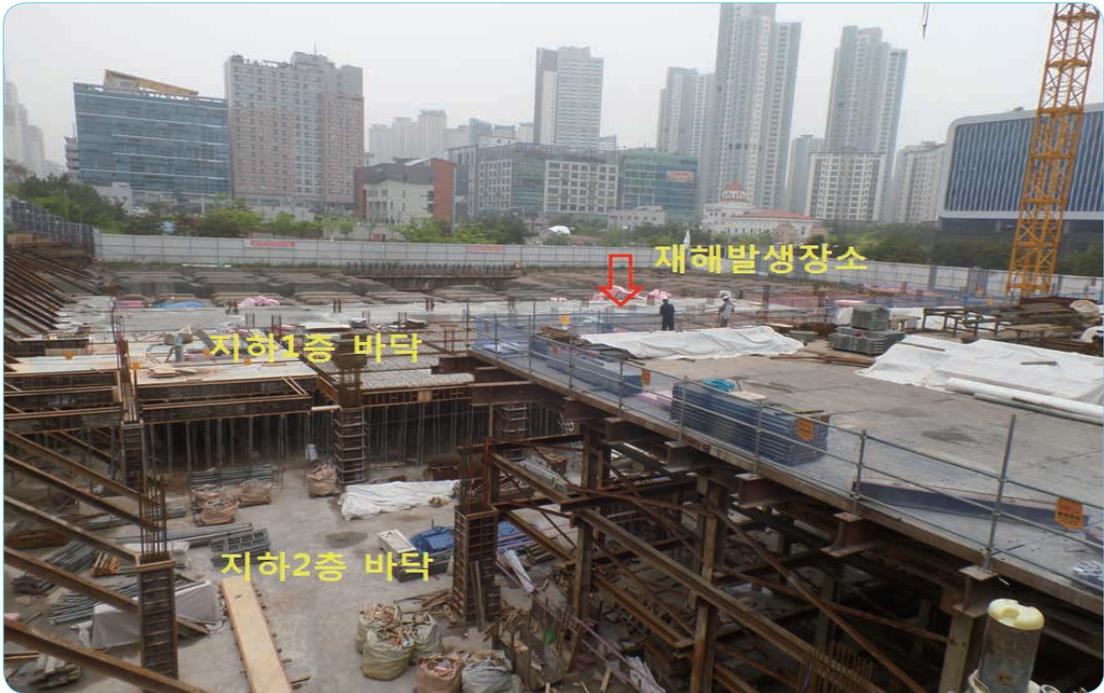
[사진1] 현장전경

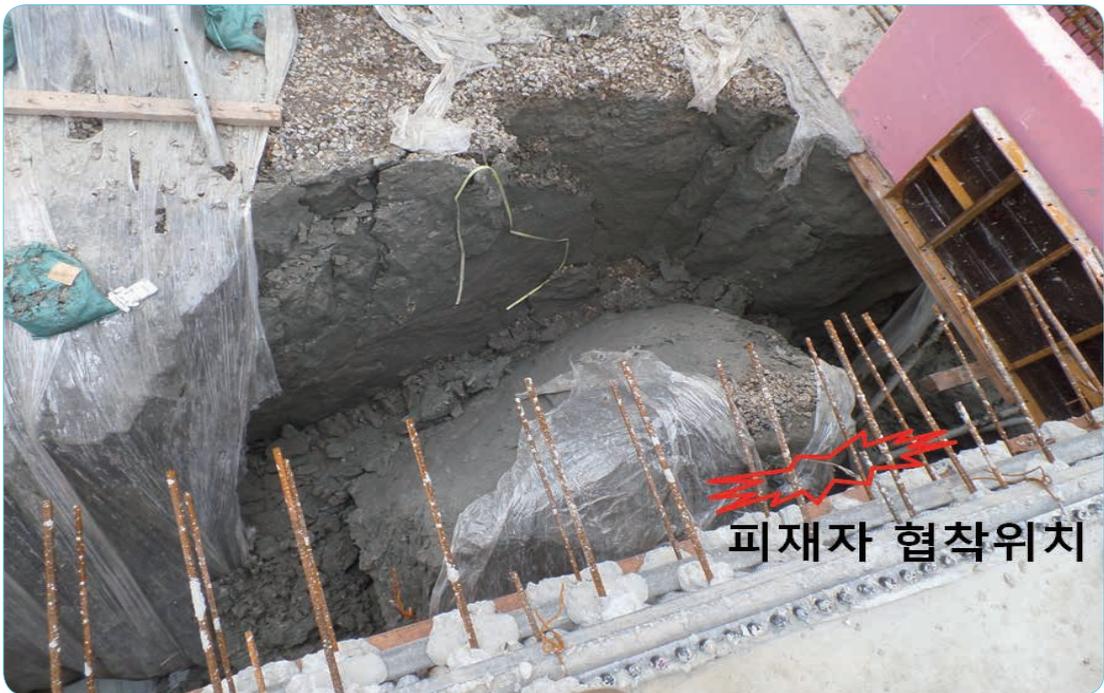
[사진2] 재해발생 장소

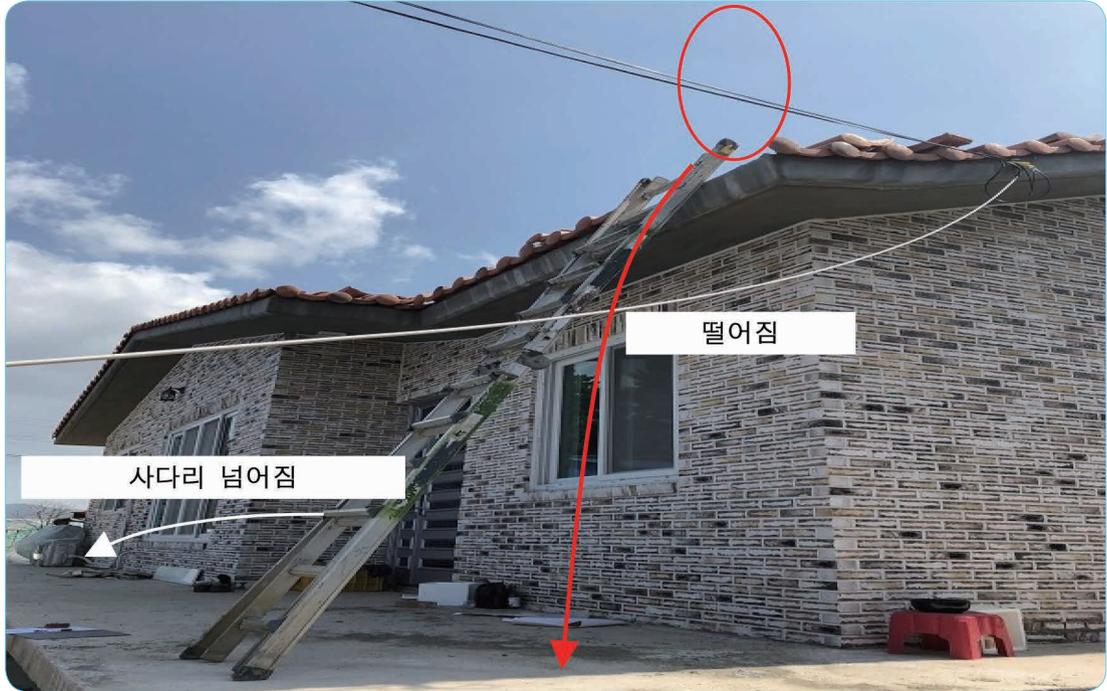
[사진1] 재해발생 현장 전경

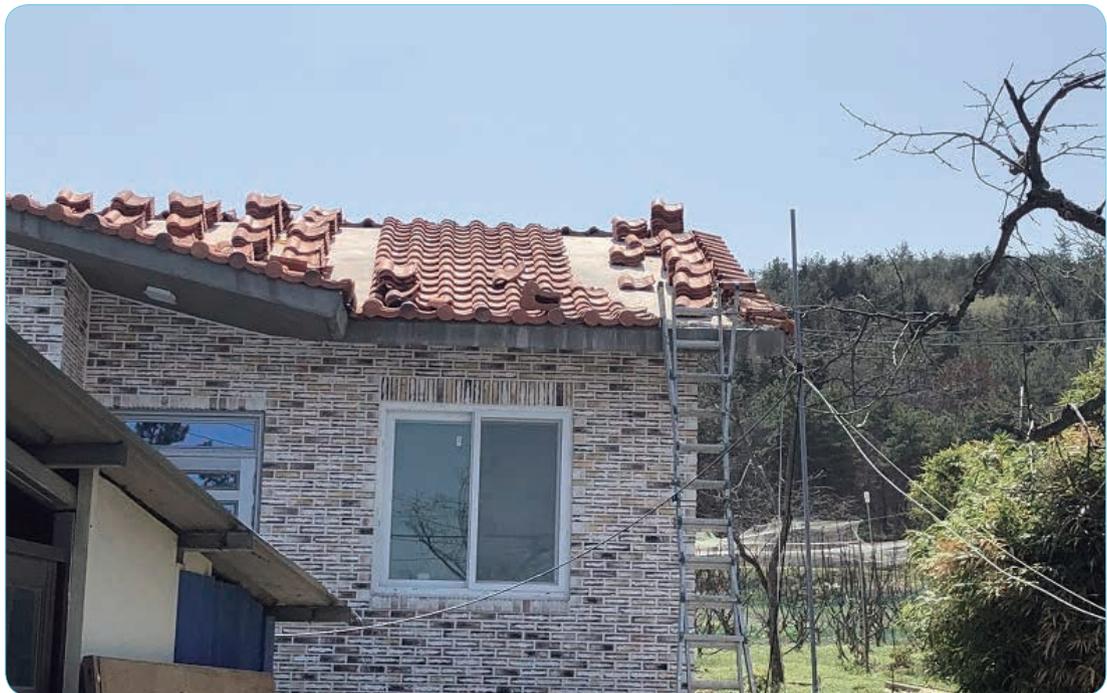
[사진2] 당일 작업을 마친 지붕상태 및 사다리 위치

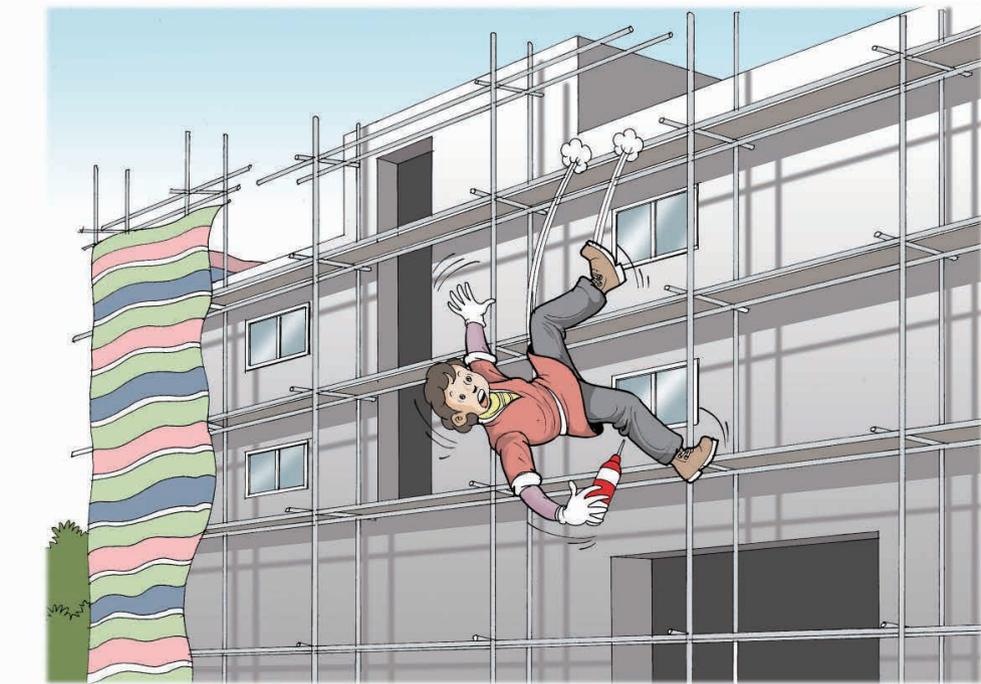
#### | 재해상황도 |

공사명	○○동 다가구 및 근생 신축공사	발생일시	2018.04.09.(월) 10:48분경
재해형태	떨어짐	재해정도	사망 1명
소재지	부산광역시 강서구 소재	공사규모	지상3층 1개동
재해개요	2018.04.09.(월) 10:48분경 부산광역시 강서구 소재 00씨 다가구 및 근생 신축공사 현장에서 재해자 (64세, 여)가 옥상층 외벽 줄눈 시공을 위하여 외부비계에서 작업 중 지상 1층 바닥(H≒9m)으로 떨어져 사망한 재해임

- 개구부 방호 조치 및 안전난간 구조 기준 준수
  - 사업주는 작업발판 개구부 등의 근로자가 추락할 위험이 있는 장소에는 견고한 구조의 안전난간을 설치
    - ※ 안전난간의 구조(산안법 기준 규칙 제 13조) : 상부 난간대의 높이가 120cm이하인 경우 바닥면과 상부난간대의 중간 지점에 중간난간대를 설치하는 등 2단 이상의 구조로 균등하게 설치
- 개인보호구 착용 철저
  - 사업주는 근로자가 추락할 위험이 있는 장소에서 작업을 할 경우 안전모, 안전대를 지급하여 착용하도록 관리 감독 철저

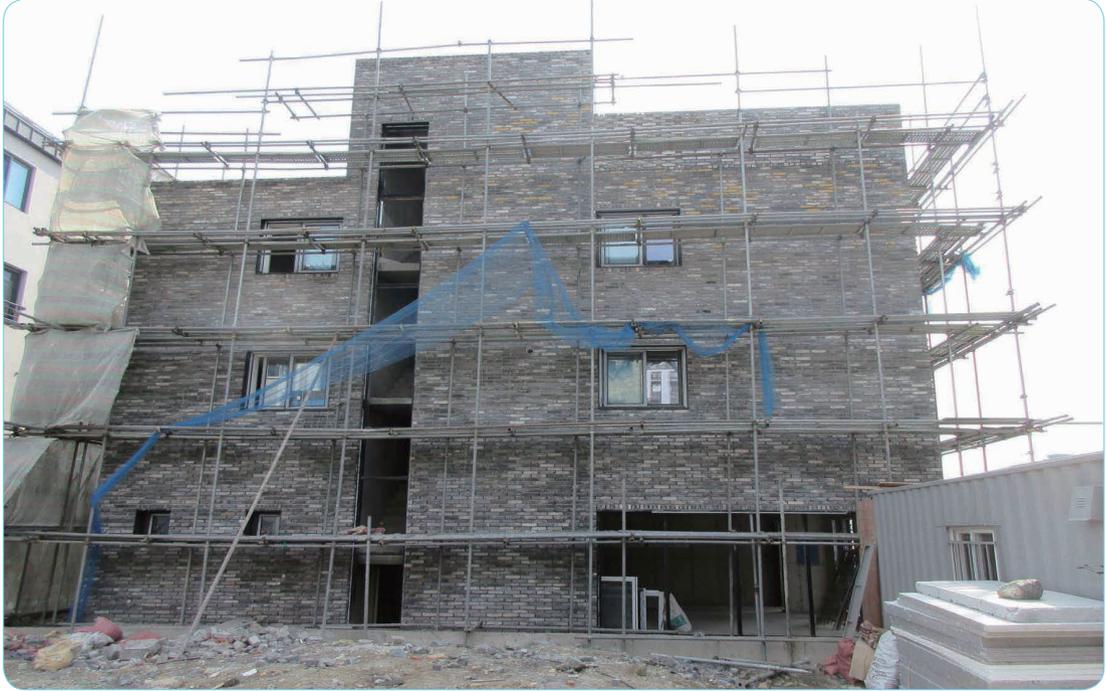
[사진1] 현장전경(배면)

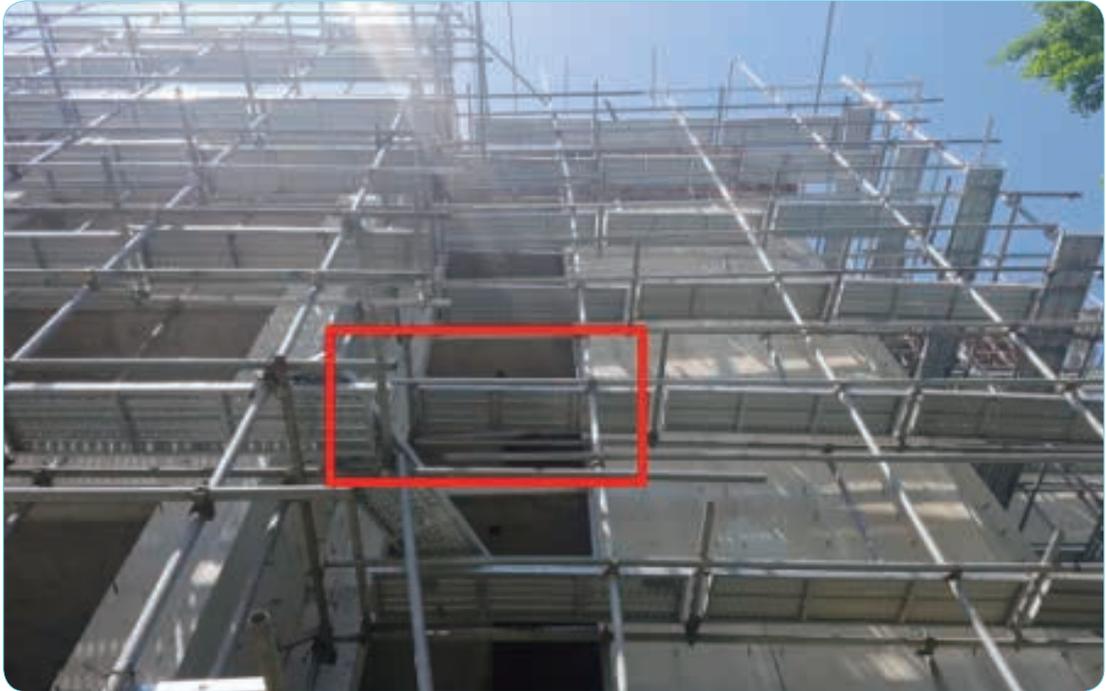
[사진1] 재해자 작업지점

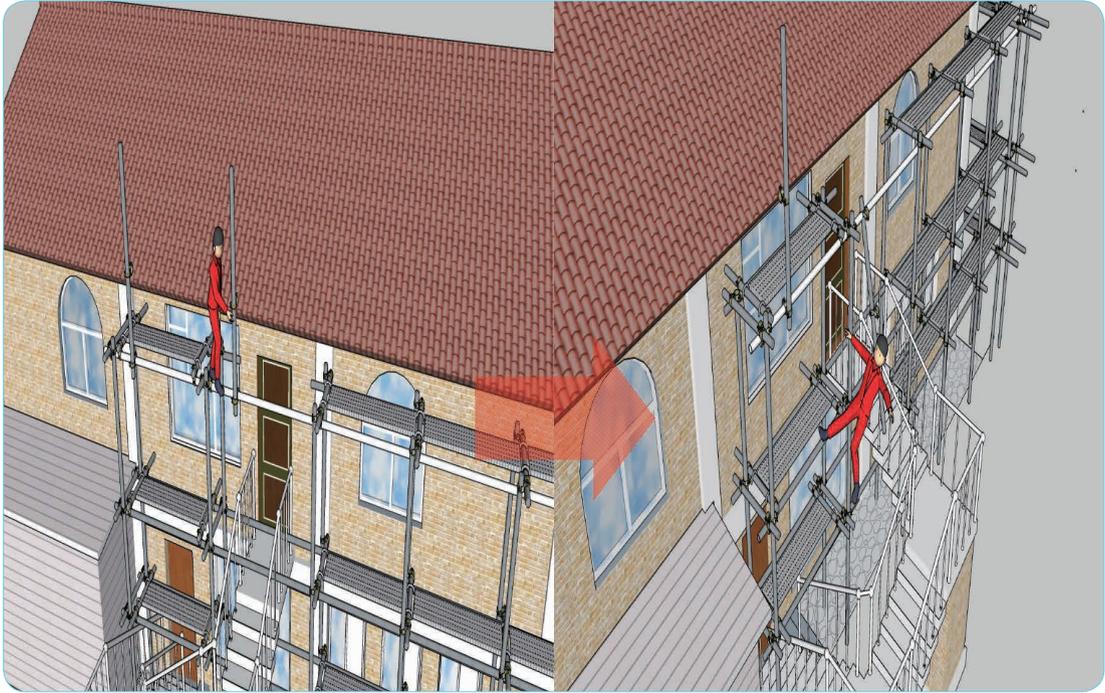
[사진1] 재해발생 당시 상황

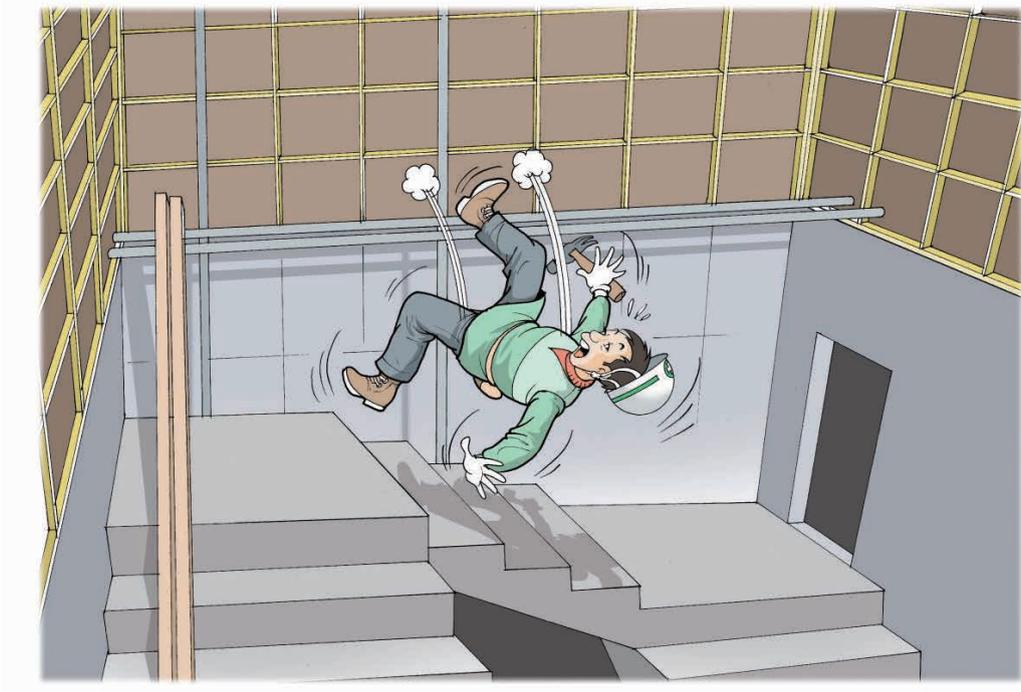
| 재해상황도 |

공사명	○○ 다가구주택 신축공사	발생일시	2018.06.27(수) 09:15경
재해형태	떨어짐	재해정도	사망 1명
소재지	충남 아산시 소재	공사규모	4층 1동(철근콘크리트조)
재해개요	2018.06.27.(수) 충남 아산시 소재 ○○ 다가구주택 신축공사 현장에서 형틀목공인 재해자가 옥탑 계단실 내 벽체 거푸집 해체를 위해 파이프 서포트(2열 설치, 폭17cm)를 작업발판 용도로 설치한 후 그 위에 올라가 거푸집 고정핀을 해체하던 중 인접 돌음계단 사이의 개구부로 떨어져 사망한 재해임

- 작업발판 설치기준 준수
  - 계단실 등 이동식비계 설치가 어려운 장소에는 비계를 이용한 폭 40cm 이상의 작업발판을 설치하고, 외측으로 안전난간을 설치하는 등 추락재해예방 조치 철저
- 추락방지조치 철저
  - 안전한 작업발판을 설치하였다 하더라도 작업장소 주변에 돌음계단 및 개구부 등이 있을 때에는 추락을 방지할 수 있도록 안전난간과 추락방지망을 철저히 설치확인하는 등 작업 중 관리감독 철저

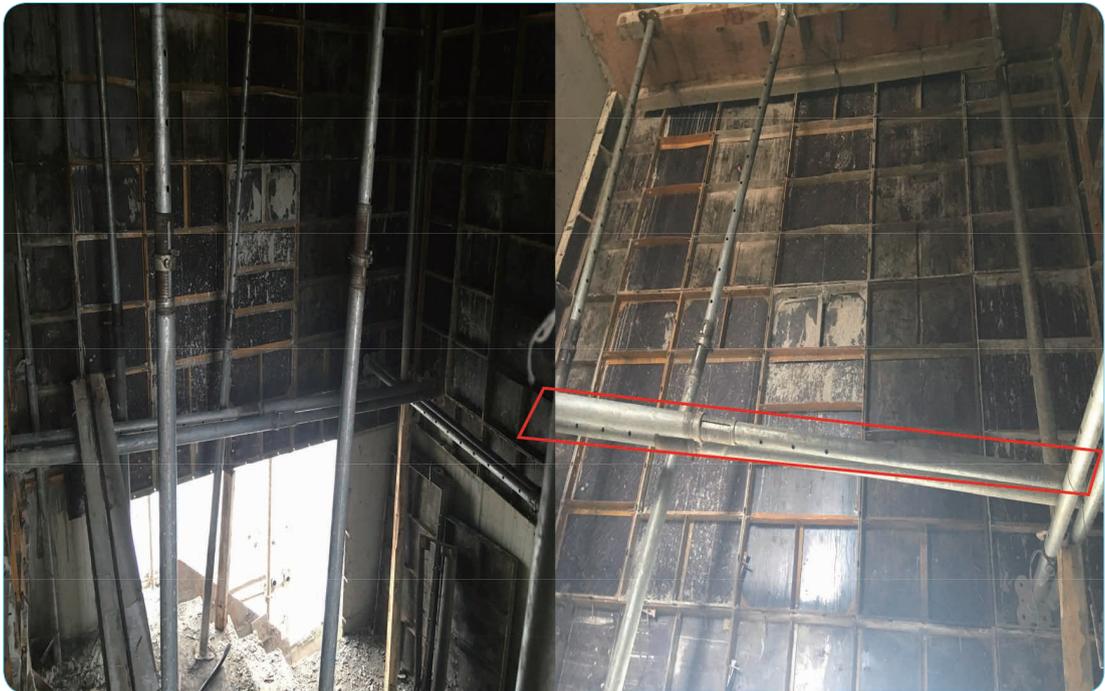
[사진 2] 계단실 내부 발판 설치상태(좌) / 재해자가 이용했던 작업발판(우)

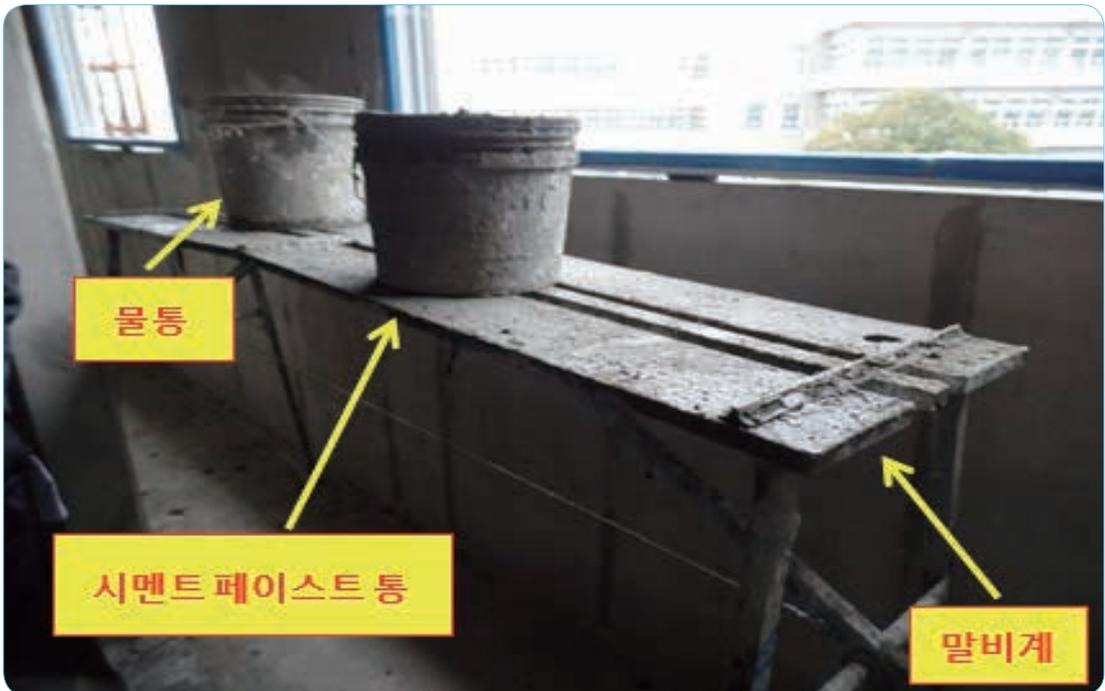
[사진2] 재해자가 사용한 작업발판(말비계)

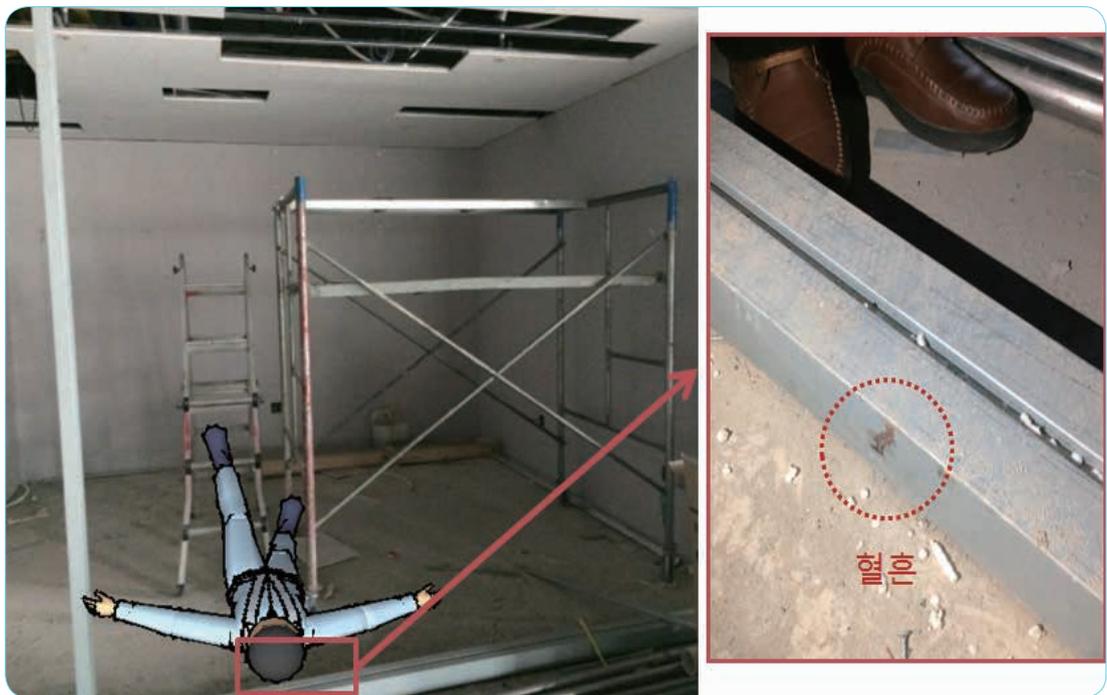
[사진2] 발견당시 재해자 머리 위치

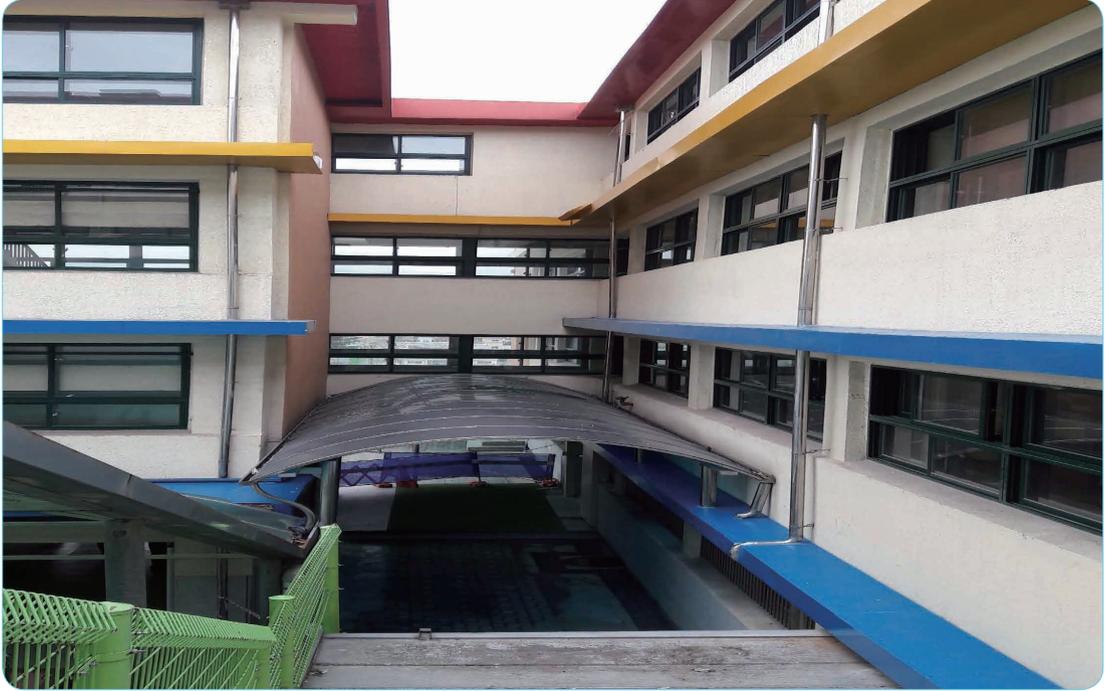
[사진1] 재해발생 현장 전경(하부 구조물 등으로 인해 고소작업대 사용이 불가능한 상황이었음)

- 추락방지를 위하여 작업여건에 적합한 작업발판 설치 사용
  - 근로자가 추락할 위험이 있는 장소에는 현장여건 등을 고려하여 작업발판용 설비(달비계, 곤돌라 등)를 설치하여 사용
- 안전대 부착설비 설치 및 보호구 착용 준수
  - 추락할 위험이 있는 장소에 작업발판 또는 설비 등이 설치 곤란할 경우에는 안전대 부착설비를 설치하고 안전대를 착용토록 관리

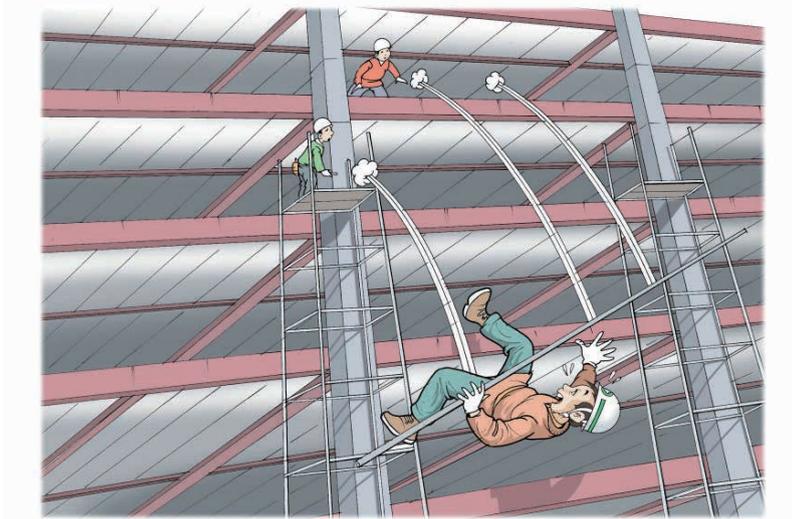
### | 재해상황도 |

공사명	(주)000 신사옥 건설공사	발생일시	2018.01.17.(화) 12:55분경
재해형태	떨어짐	재해정도	사망 1명
소재지	인천시 연수구	공사규모	지상5층, 1개동
재해개요	2018.01.17.(화) 12:55분경 인천 연수구 송도동 (주)000 신사옥 건설공사 현장에서 재해자(비계공)가 전면부 지상4층 외부 강관비계 작업발판 상부에서 비계기둥 연장설치 작업 중 쓰러지는 강관 파이프(6m, 약 15.78kg)와 함께 떨어져 사망한 재해임

- 추락방호조치 철저
  - 사업주는 작업발판 등 근로자가 추락할 위험이 있는 장소에서 작업을 할 때에는 안전난간을 사전에 설치하여야 하며, 난간 등 설치하는 것이 곤란한 경우 안전방망을 설치
- 안전대 부착설비 설치 철저
  - 사업주는 근로자가 추락할 위험이 있는 높이 2미터 이상의 장소에서 작업을 할 때에는 작업동선을 고려하여 안전대 부착설비로 지지로프 등을 설치하고 근로자에게 안전대를 착용케 하여 추락사고 예방을 위한 안전 조치를 실시
- 관리감독자 유해·위험 방지 업무 철저
  - 사업주는 높이 5미터 이상의 비계를 조립·해체하거나 변경하는 작업을 하는 경우 관리감독자를 지정하여 작업발판 및 안전대를 사용하도록 하여 추락을 방지하기 위한 조치를 실시하고 근로자가 관리감독자의 지휘에 따라 작업하도록 관리

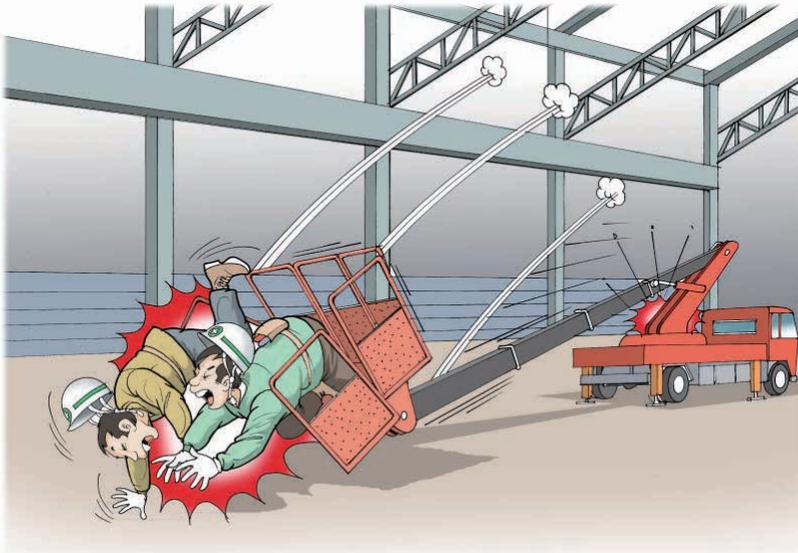
| 재해상황도 |

공사명	00제강소LED등 조명교체	발생일시	2018. 1.19(금) 15:05
재해형태	떨어짐	재해정도	사망1명, 부상1명
소재지	경상북도 포항시 남구 소재	공사규모	조명등 1,600개소
재해개요	2018.1.19.(금) 15:05분경 포항시 남구에 소재한 00제강(주) 포항공장 내 창고동 에서 고소작업대의 작업대에 근로자 2명이 탑승하여 천장 LED등 교체공사를 진행하던 중 턴테이블 고정볼트 파단으로 붐대가 낙하하면서, 탑승한 근로자가 떨어져 1명이 사망하고 1명이 부상당한 재해임

- 과부하방지장치의 기능 정상적인 상태로 유지
  - 고소작업대를 사용하는데 있어 과부하방지장치 등 방호장치를 해체하거나 사용 정지해서는 안되며 방호장치의 수리·조정 및 교체 등을 작업을 하는 경우 완료한 후에는 즉시 방호장치가 정상적인 기능을 발휘할 수 있도록 관리
- 관리감독자의 작업시작 전 점검 철저
  - 차량계 하역운반기계(고소작업대)를 사용하는 작업하는데 있어 관리감독자로 하여금 작업을 시작하기 전에 과부하방지장치의 작동유무 등에 대한 사전점검을 실시하고 작업을 수행
- 작업계획서 작성 철저
  - 차량계 하역운반기계(고소작업대)에 대한 해당 작업, 작업장의 지형·지반 등에 대하여 사전조사를 하고 그 결과를 기록·보존하여야하며 조사결과를 고려하여 작업계획서를 작성하고 이를 준수

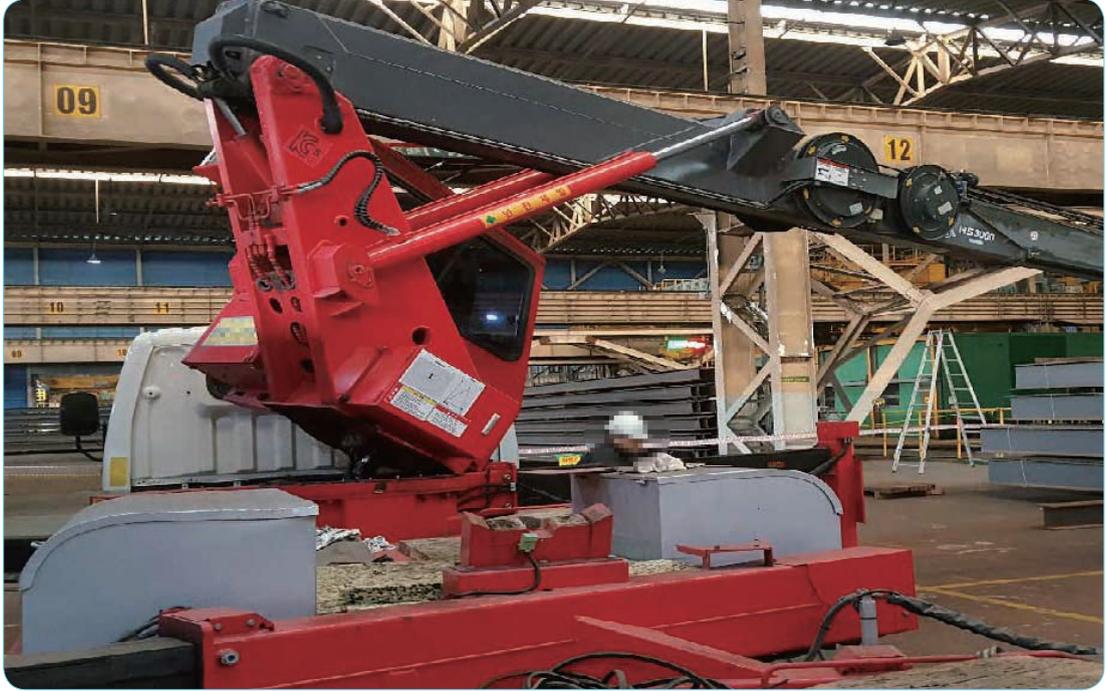
[사진 1] 차대측 모습

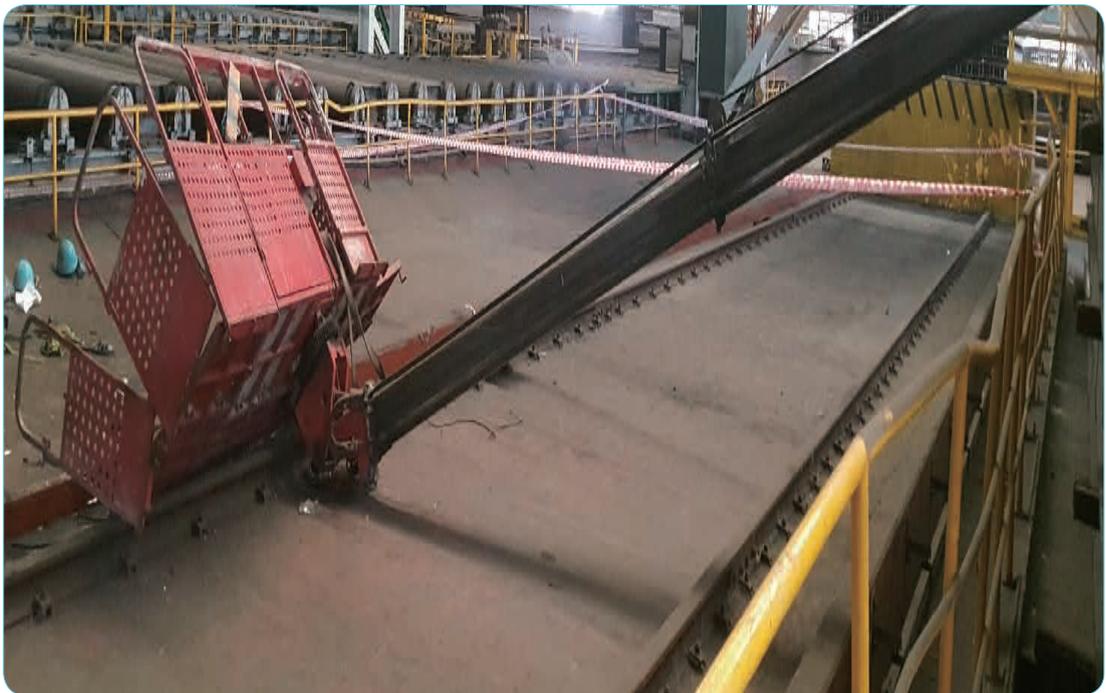
[사진 2] 작업대측 모습

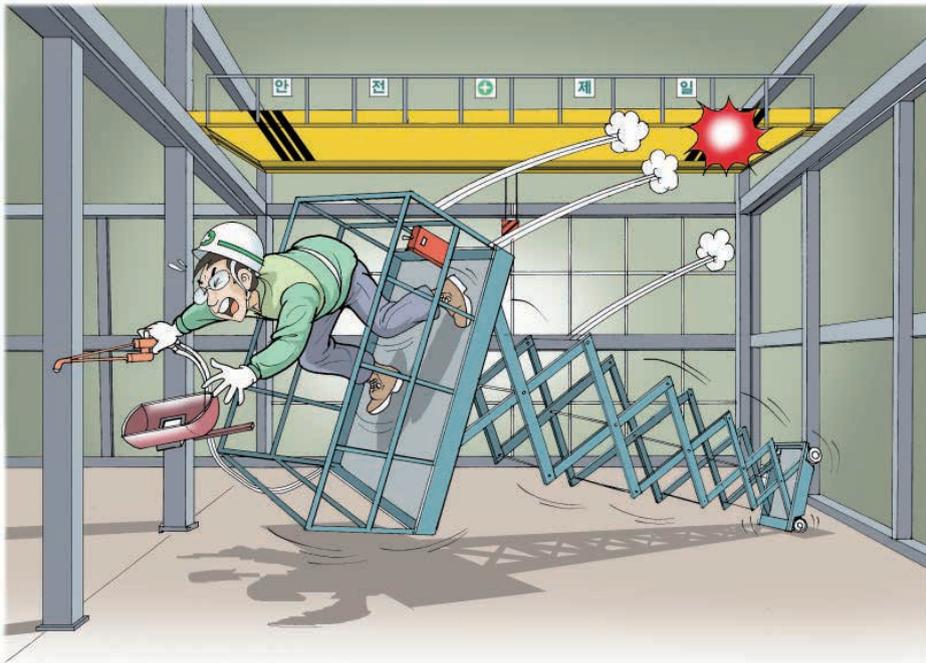
| 재해상황도 |

공사명	○○공장 기계기초 토목 공사외 3종	발생일시	2018. 3. 5(월) 10:00경
재해형태	넘어짐	재해정도	사망 1명
소재지	대구 달서구	공사규모	786㎡공장내부일부개조
재해개요	2018. 3. 5(월) 10:00경 대구 달서구 소재 ○○공장 기계기초 토목공사 외 3종 공사현장에서 기존 천장 크레인으로 자재 하차작업과 자주식 고소작업대로 하지철물 용접작업을 병행 중 천장 크레인 거더와 고소작업대가 충돌하여 고소작업대가 넘어지면서 고소작업대에서 작업중이던 재해자가 사망한 재해임

- 천장 크레인 작업시 안전조치 준수
  - 천장 크레인의 무선원격 제어를 취급하는 근로자에게 크레인 안전조작에 관한 사항을 주지시켜야 함
- 전도 방지 조치 실시
  - 자주식 고소작업대를 사용하는 작업시 전도 등의 위험을 예방하도록 유도자 배치 후 작업 실시
- 신호 실시
  - 천장 크레인을 이용 작업시 안전한 신호방법을 정하고 운전자는 그 신호에 따라 천장 크레인을 작동

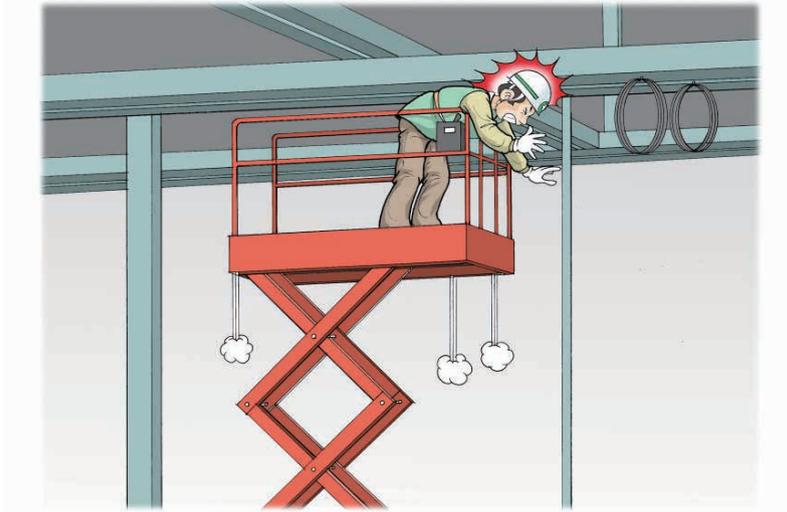
| 재해상황도 |

공사명	00공장 라인분리 증설 관련 전기공사	발생일시	2018.04.17.(화)
재해형태	끼임	재해정도	사망 1명
소재지	광주광역시 광산구	공사규모	배전, 계장, 통신, 전등 설치 등
재해개요	2018.04.17.(화) 광주광역시 광산구 소재 00공장 라인분리 증설 관련 전기공사 현장에서 재해자가 고소작업대에 탑승하여 작업대 외측에 있는 케이블을 잡아당기기 위해 몸을 내미는 과정에서 승·하강을 조작하는 조이스틱 레버가 복부에 밀리면서 작업대가 상승하여 천정 케이블덕트와 작업대 안전난간 사이에 협착되어 사망한 재해임

- 고소작업대에 과상승방지장치 설치
  - 고소작업대 상승 시 구조물 등에 작업자 끼임 재해가 발생하지 않도록 과상승방지장치가 설치된 고소작업대를 사용하고 작업 전에 정상작동 여부 확인, 또한, 조이스틱 좌·우에 방호가이드 설치 등으로 작업자의 불안정한 행동에 의한 조이스틱 접촉금지 조치
- 안전인증 기준에 적합한 고소작업대 사용
  - 풋 스위치 및 조이스틱 인에이블 스위치 등 우발적 동작 방지장치(제어장치)를 작동할 수 있는 상태로 관리하고, 이름판 부착 등 안전인증 기준에 적합한 고소작업대 사용
- 고소작업대 작업계획서 작성
  - 고소작업대 사용 작업 시에는 작업 전 협착, 추락 등 위험 예방대책, 운행경로 및 작업방법을 포함한 작업 계획서를 작성하고, 관련 작업자에게 주지

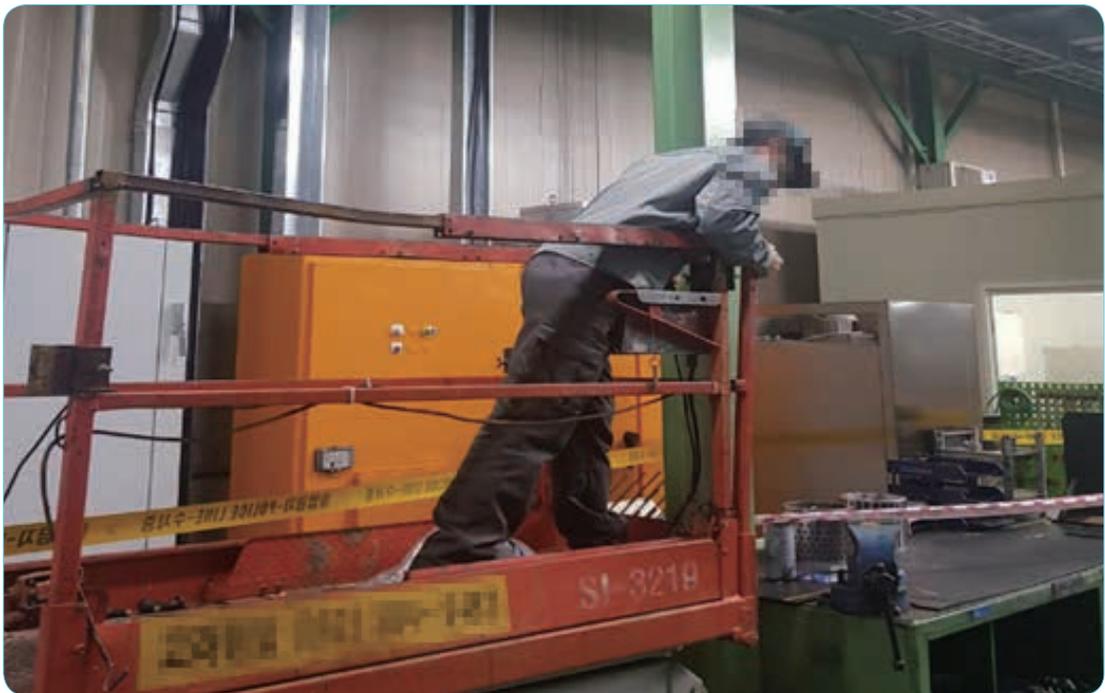
[사진2] 사고당시 재해자 동작 재연

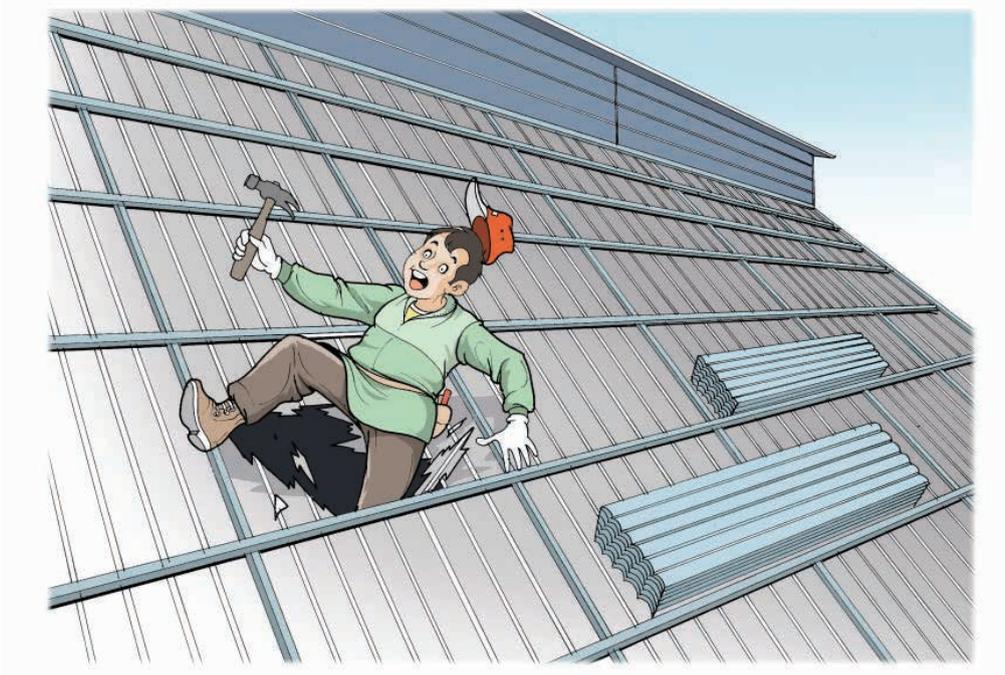
| 재해상황도 |

공사명	공장 지붕 칼라시트 교체공사	발생일시	2018.05.11.(금) 14:20분경
재해형태	떨어짐	재해정도	사망 1명
소재지	경남 창원시 진해구	공사규모	공장동 연면적 3,933.89㎡
재해개요	2018.05.11.(금) 14:20분경 경남 창원시 진해구 소재 (주)○○금속 공장 지붕 칼라시트 교체공사 현장에서 재해자가 공장동 지붕에서 지붕마감재인 칼라강판 설치 작업을 위해 이동 중 노후화된 슬레이트가 파손되며 공장동 바닥으로 떨어져 사망한 재해임

- 지붕 위에서 작업 시 추락재해예방 조치 철저
  - 사업주는 노후된 지붕마감재인 선라이트 교체작업 등 추락의 위험이 있는 작업 시에는 지붕하부에 안전방망을 설치하거나
  - 지붕마감재 설치 구간에는 안전대 부착설비(수평·수직구명줄 등)를 설치한 후 안전대를 걸고 작업 실시
- 개인보호구 착용상태 관리감독 철저
  - 사업주는 근로자가 추락할 위험이 있는 장소에서 작업을 할 때에는 안전모, 안전대 등 개인보호구 지급하여 올바르게 착용한 상태에서 작업하도록 관리·감독

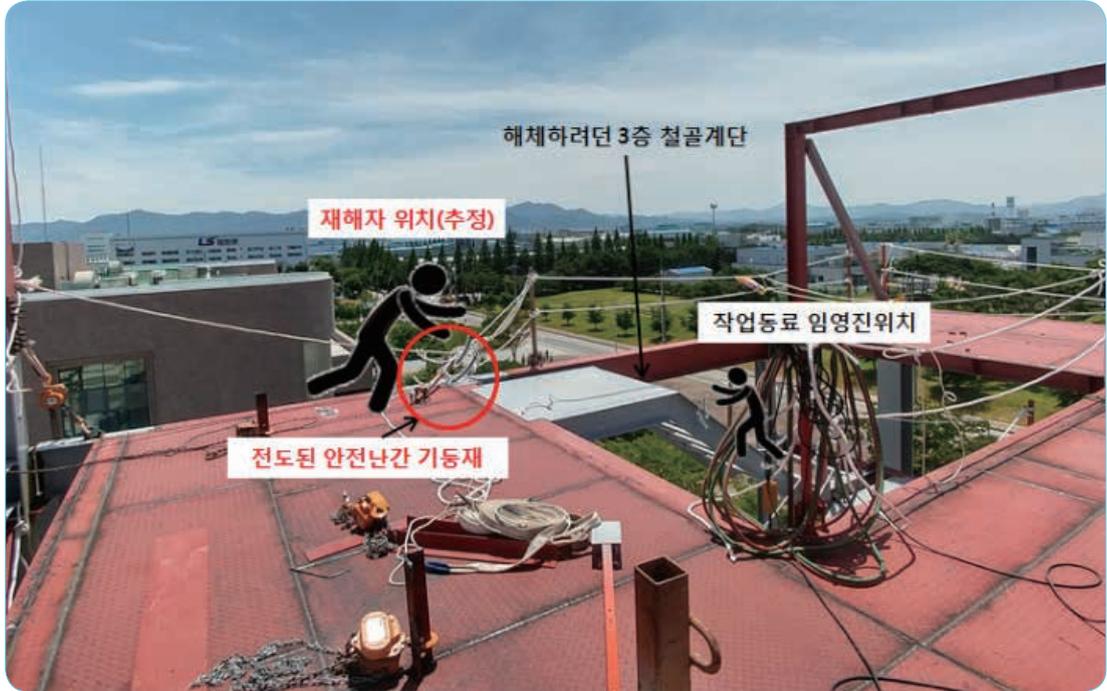
[사진1] 재해자가 서있던 곳으로 추정되는 장소(4층 철판 슬래브)

- 추락할 위험이 있는 장소에서의 추락방지조치 철저
  - 작업발판 및 통로의 끝이나 개구부로서 근로자가 추락할 위험이 있는 장소에는 안전난간 등 방호조치를 충분한 강도를 가진 구조로 설치

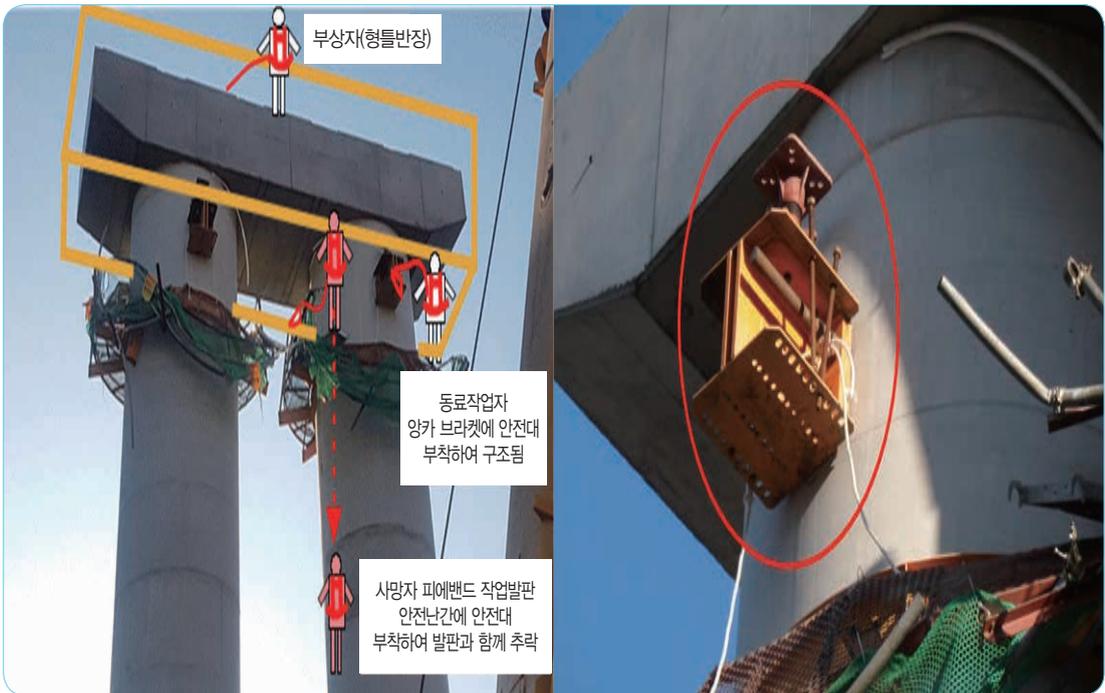
[사진 2] 재해당시 상황(좌) / 전면 정면판 하부 스크류잭 행거볼트 해체상태(우)

- 작업발판 일체형 거푸집의 안전조치 철저
  - 코핑 강재거푸집을 해체하는 경우에는 거푸집을 인양장비에 매단후 지지 또는 연결철물을 해체하는 작업을 하여야 하며, 인양장비에 매달기 전에는 지지 또는 연결철물을 미리 해체하지 않도록 관리 철저
- 중량물 취급 작업계획서 작성
  - 코핑 강재거푸집과 같이 중량물을 취급하는 경우에는 설치·해체 작업순서 및 작업방법을 포함하여 추락, 낙하, 전도, 협착 및 붕괴 등의 위험을 예방할 수 있는 안전대책에 관한 중량물 취급 작업계획서를 작성하고,
  - 또한 설치·해체 작업순서 및 작업방법을 포함하여 추락, 낙하, 전도, 협착 및 붕괴 등의 위험을 예방할 수 있는 안전대책을 해당 근로자에게 주지
- 작업지휘자 업무수행 철저
  - 코핑 강재거푸집 등의 중량물을 취급하는 작업에는 작업지휘자를 지정하고, 코핑 강재거푸집을 해체 작업 계획에 따른 작업순서 및 작업방법으로 해당작업을 직접 지휘·관리감독 철저

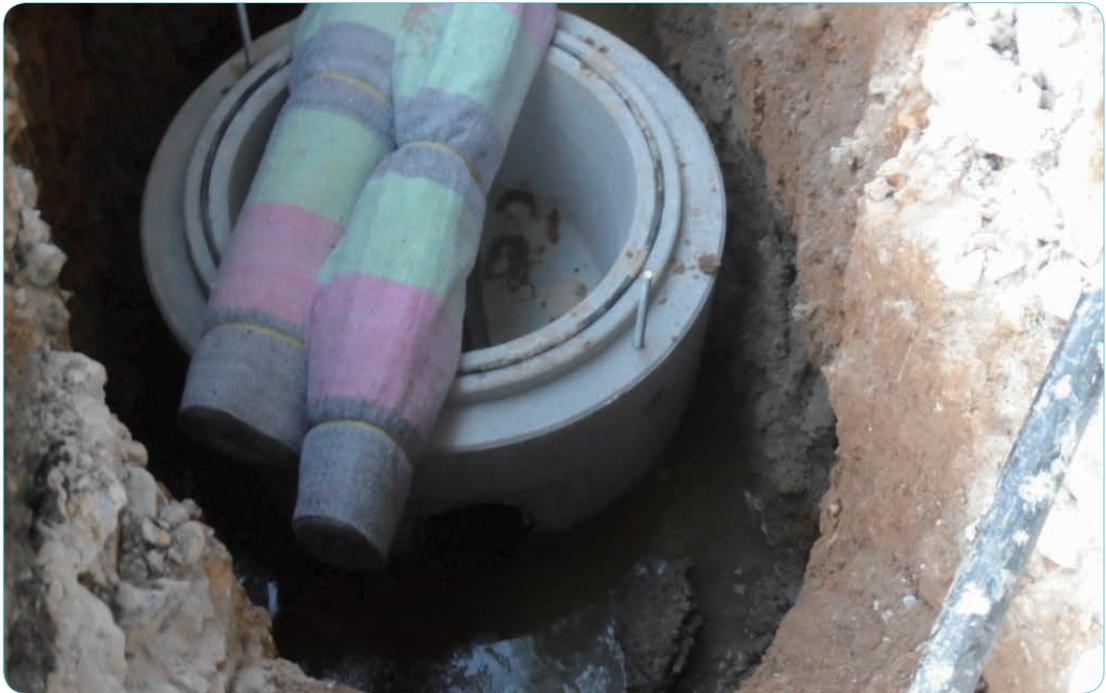
[사진2] 사고발생지점

- 차량계 건설기계의 접촉방지 준수
  - 차량계 건설기계를 작업을 하는 경우 운전중인 차량계 건설기계에 접촉되어 근로자가 부딪힐 위험이 있는 장소에 근로자를 출입시켜서는 안됨

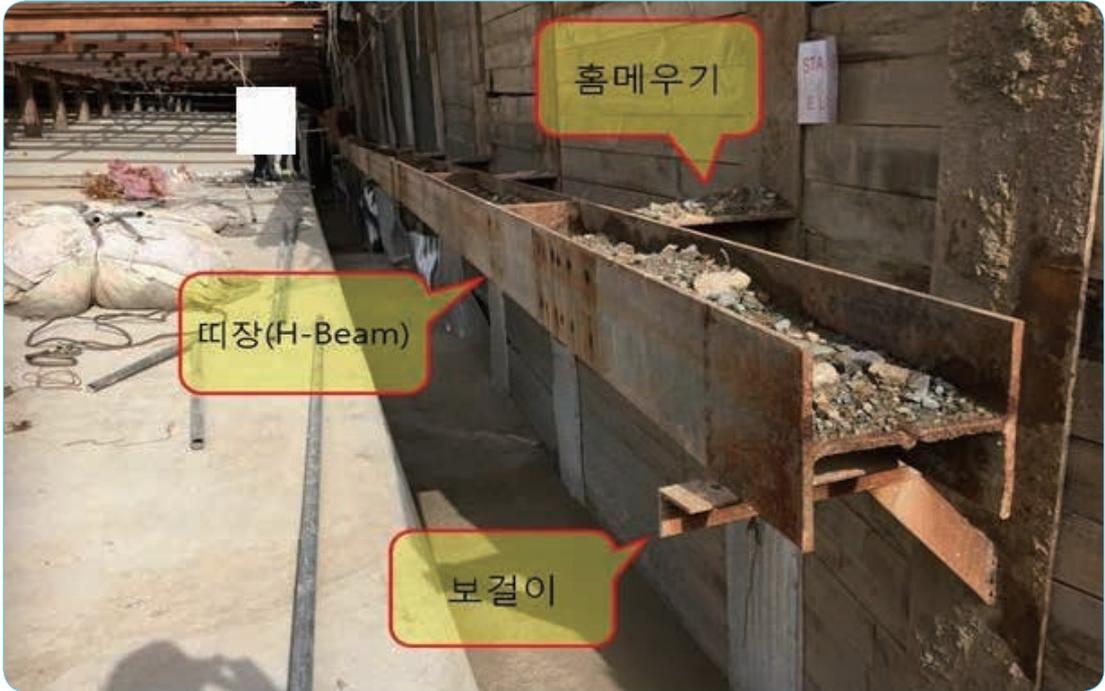
[사진 3] 해체 전 땀장의 모습(사고발생지점 반대편의 동일한 땀장)

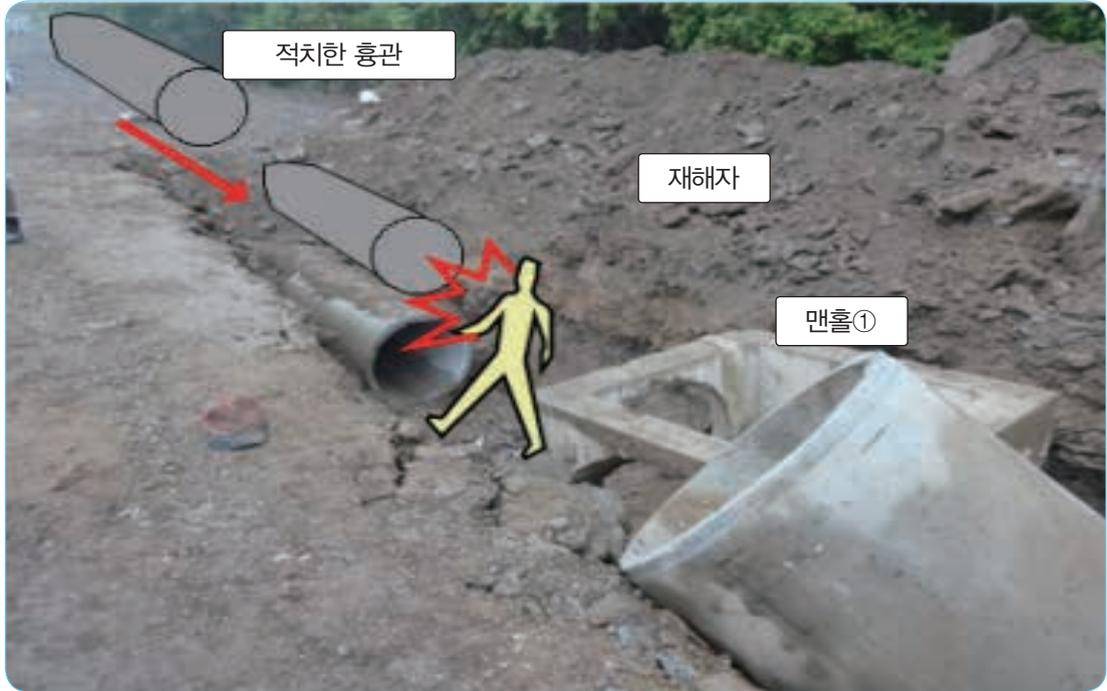
[사진1] 재해발생 시 상황

- 경사면에서 흡관의 미끄럼 방지 조치 철저
  - 경사면에서 흡관은 구르거나 미끄러질 수 있기 때문에 쇠기 등을 이용하여 고정하는 등 미끄럼 방지를 철저히 하여야 함
  - 경흡관이 구르거나 미끄러질 수 있는 경사면 하부에는 근로자의 출입을 제한하여야 함

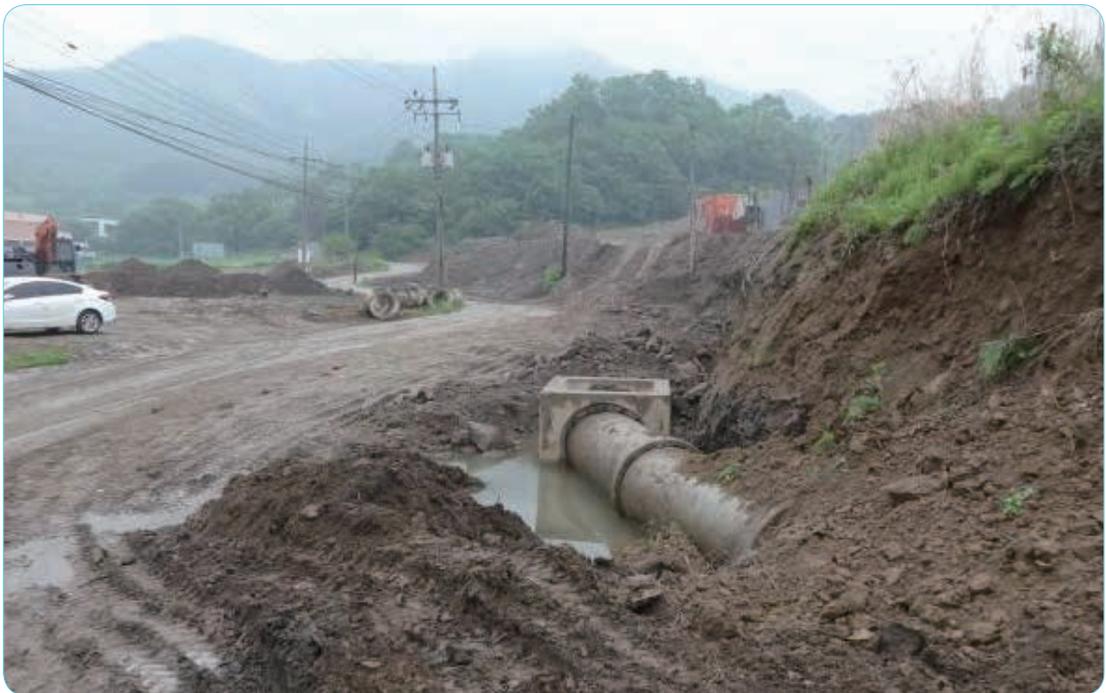
[사진2] 재해발생 당시 지반상태

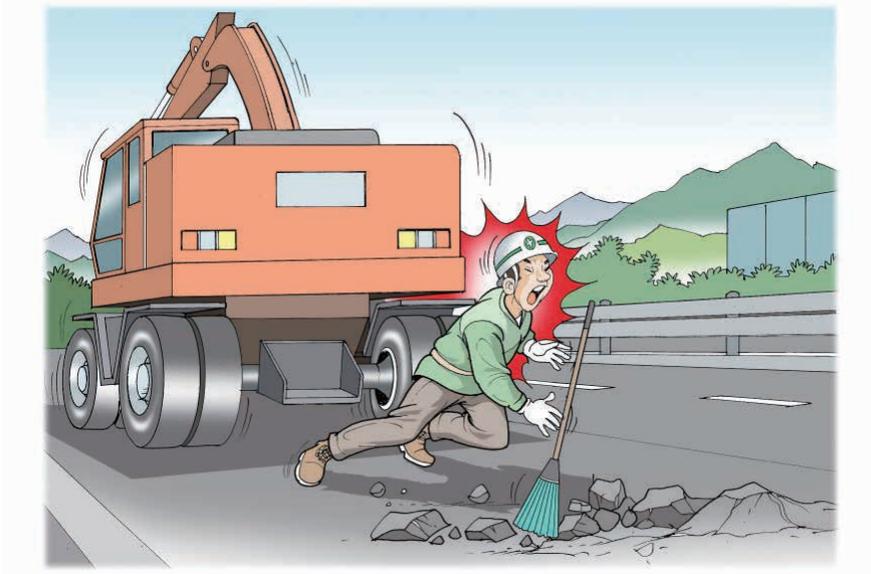
### | 재해상황도 |

공사명	○○ 하수처리시설 설치공사	발생일시	2018.06.13.(목) 15:45분경
재해형태	깔림	재해정도	사망1명
소재지	경상남도 김해시	공사규모	L : 11km, D : 200, 800mmn
재해개요	2018.06.13.(목) ○○ 하수처리시설 설치공사 현장에서 재해자(배관공)가 오수관로매설 후 토사를 되메우는 과정에서, 다짐작업을 진행하던 굴삭기 뒤에서 주변토사를 정리하던 중, 후진하는 굴삭기 우측 바퀴에 깔려 사망한 재해임

- 차량계 건설기계 사용시 접촉방지조치 철저
  - 사업주는 운전 중인 해당 차량계 건설기계로 접촉되어 근로자가 부딪칠 위험이 있는 장소에 근로자를 출입시키지 않아야 함.
  - 또한, 근로자가 출입하는 경우 유도자를 배치하여야 함.
- 차량계 건설기계 작업계획서 작성 및 준수 철저
  - 사업주는 근로자의 위험을 방지하기 위하여 사전조사 실시 후 작업계획서를 작성하고 그 계획에 따라 작업을 하도록 하여야 함.
    - ※ 사전조사 내용 : 기계의 전락, 지반의 붕괴 등으로 인한 근로자의 위험을 방지하기 위한 해당 작업장소의 지형 및 지반 상태
    - ※ 작업계획서 내용 : 사용하는 차량계 건설기계의 종류 및 성능, 운행경로, 작업방법
