# 건설 중대재해 사례와 대책

2018. 11

고용노동부

산업재해예방  
안전보건공단

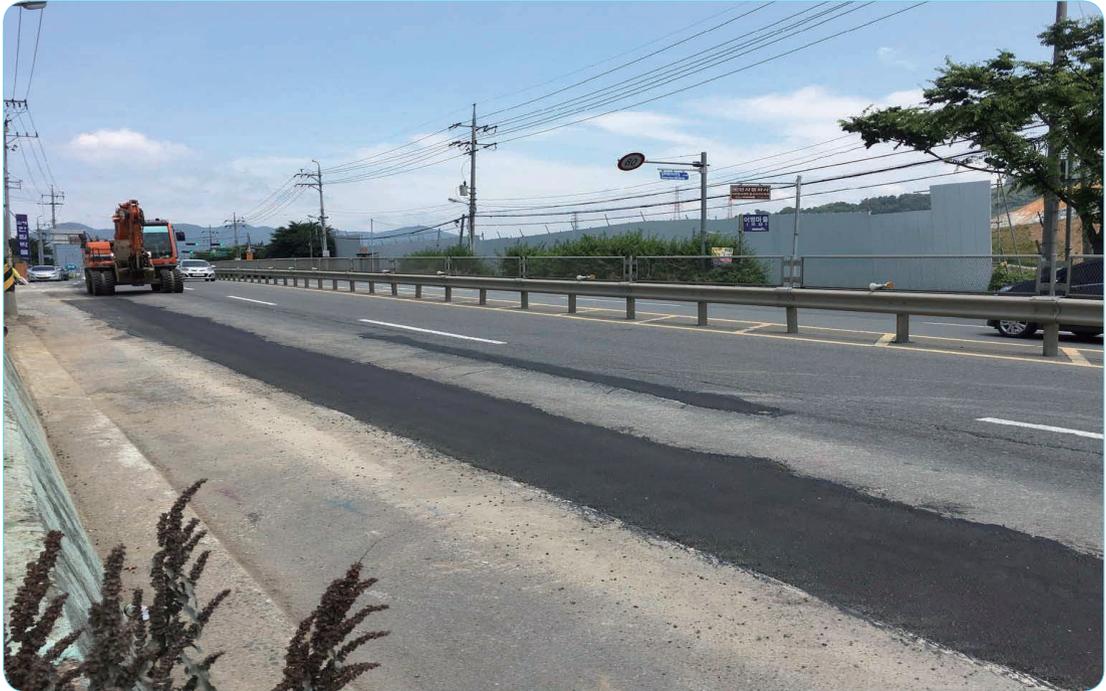
[사진1] 재해당일 작업장소

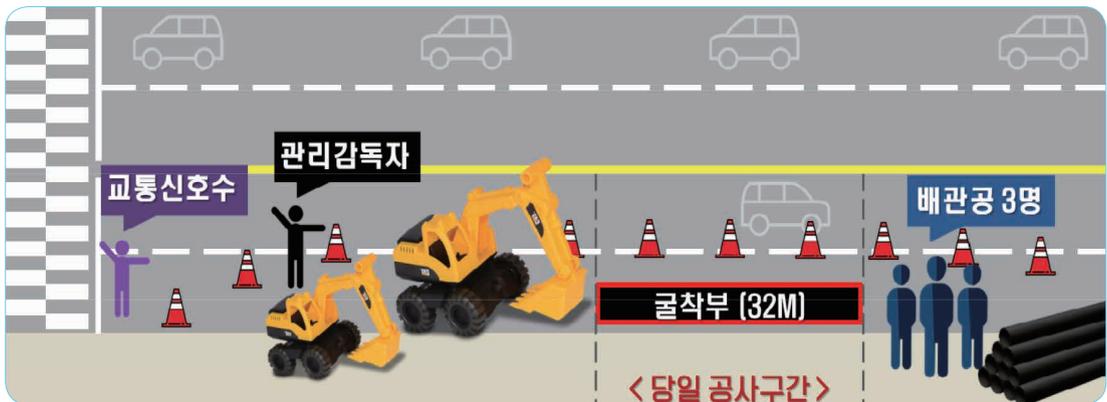
[사진2] 재해당일 작업도
